2.1 NAČRT ZA SANACIJO PROTIKOROZIJSKE
ZAŠČITE IN POPRAVILO POŠKODB NA
PREKLADNI KONSTRUKCIJI

Jeklena mostna konstrukcija v km 50+308
regionalne železniške proge št. 70 Jesenice -
Nova Gorica - Sežana

Izvedbeni načrt (IZN)

P-31871/1-IZN, Ljubljana, januar 2024

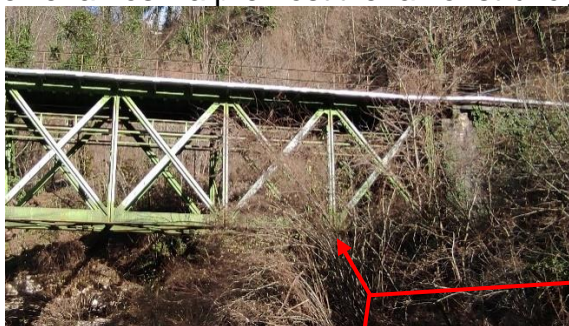
sl.1- gorvodni glavni palični nosilec: vezna pločevina spodnjega pasu močno korozijsko poškodovana

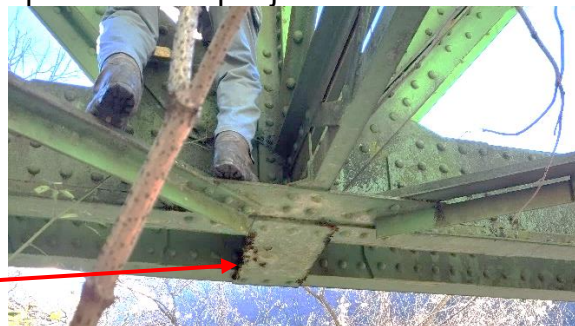
sl.2- pogled na vezno pločevino glavnega paličnega nosilca s spodnje strani: Sanacija: v sklopu PKZ

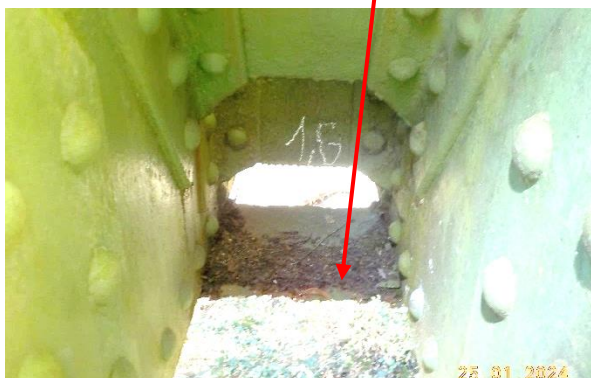
sl.3- pogled na vezno pločevino glavnega paličnega nosilca s spodnje strani: Sanacija: v sklopu PKZ (močno korodirano na robovih pločevine)

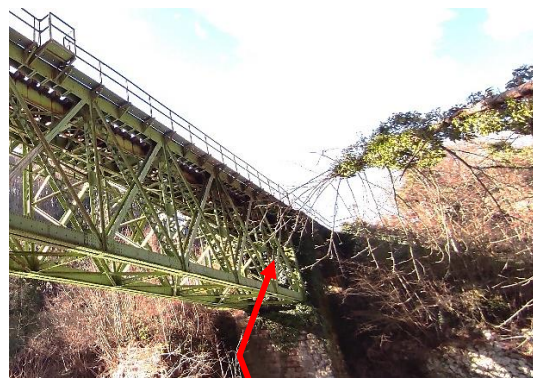
sl.4- dolvodni glavni palični nosilec: diagonala nosilca med osemama 0-1: močna plastična poškodba robu elementa Sanacija: NE

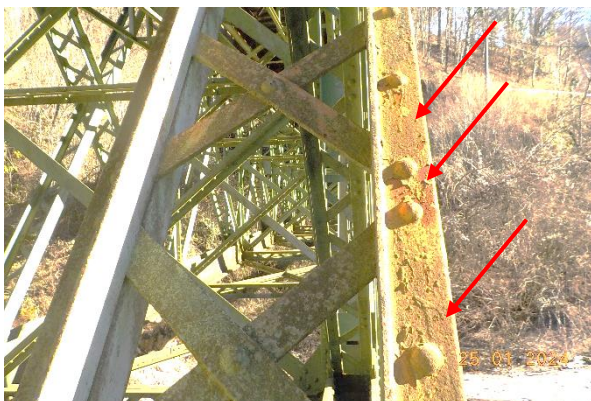
sl.5- na več elementih opažen pojav korozije vendar brez večjih korozijskih poškodb površin oz. poškodb spojev med konstrukcijskimi elementi Sanacija: v sklopu celovite obnove PKZ konstrukcije

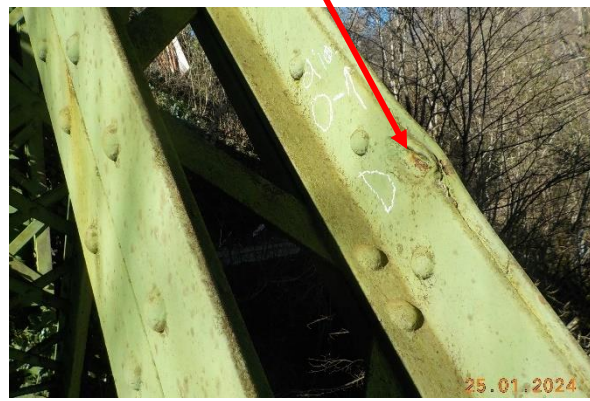
sl.6- močna plastična poškodba robu elementa / deformacija roba kraka brez bistvenega zmanjšanja nosilnega prereza Sanacija: NE

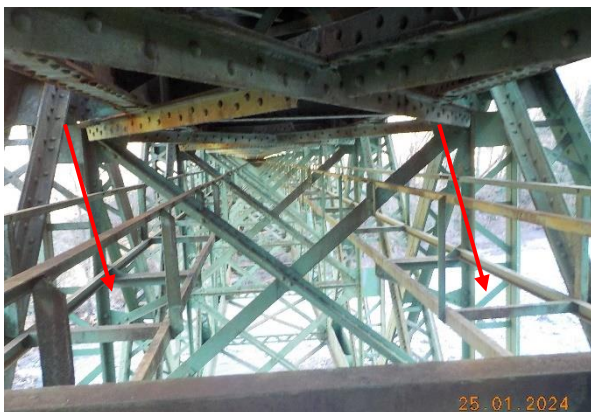
sl.7- servisna hodnika znotraj nosilne konstrukcije pod nivojem tirov – sta brez pohodnih elementov (po projektni nalogi zahteva za vgradnjo pohodnih rešetk)
Sanacija: DA, vgradnja rešetk

Na servisne hodnike znotraj prečnega prereza objekta, ki so brez pohodnih elementov se v obstoječi profil širine 745mm vgradijo novi pohodni deli - vročecinkane rešetke (nosilni trak rešetke minimalno 30/2mm; velikost okenca cca. 33mm x 38mm, pritrdjevanje s standardnimi klemami / SP rešetke). SP rešetke se polagajo na obstoječe UNP 80 profile obeh servisnih hodnikov vzdolž objekta. Pohodna pločevina na podestih ob dostopnih lestvah na servisna hodnika ostane.

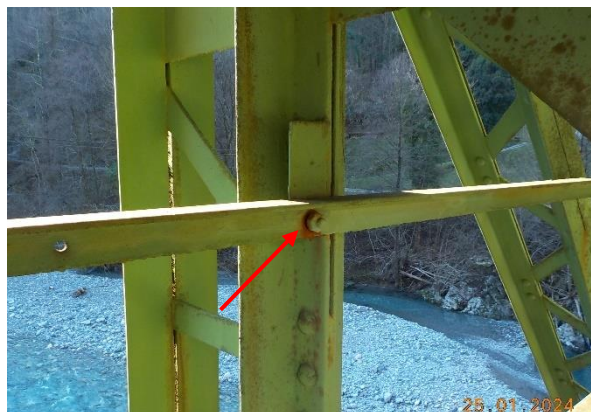
sl.8- ograja v servisnem hodniku / gorvodna stran: na cca. 3-4 pritrditvah ograje na vertikalo znotraj paličnega nosilca je vijak poškodovan/delno odtrgan/prekorodiran (majav ročaj ograje)
Sanacija: DA

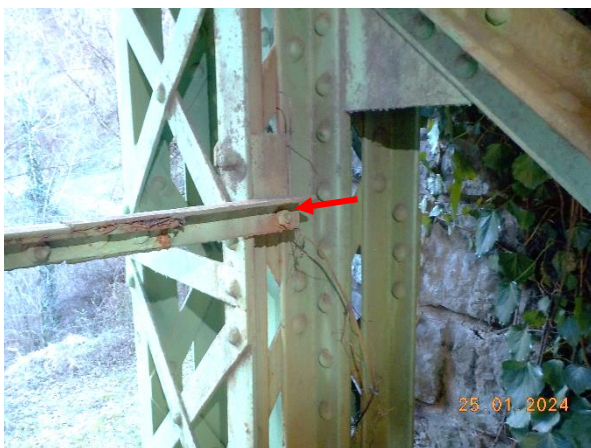
sl.9- ograja v servisnem hodniku / gorvodna stran / nad ležiščem stran Sežana: odtrgan vijak pritrditve ograje na vertikalo znotraj paličnega nosilca
Sanacija: DA

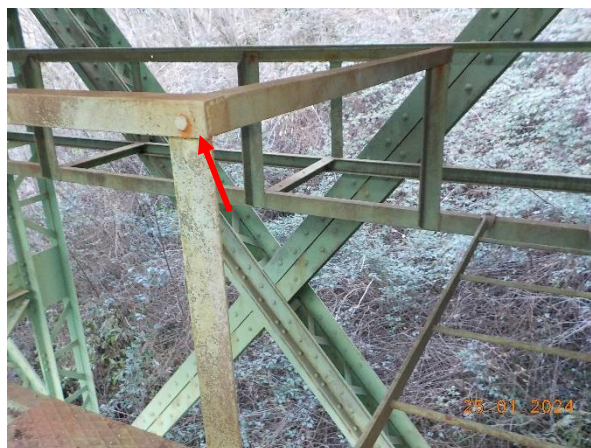
sl.10- ograja v servisnem hodniku / gorvodna stran / nad ležiščem stran Jesenice pri vstopu na vmesni podest: majav vijak pritrditve ograje na stebriček
Sanacija: DA

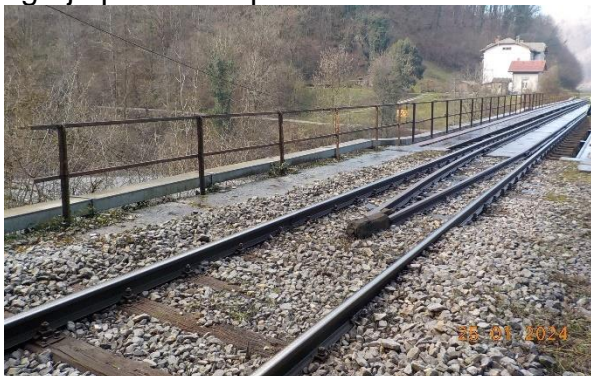
sl.11- ograja na levem krilu opornika stran Jesenice - ni ugotovljenih odstopanj

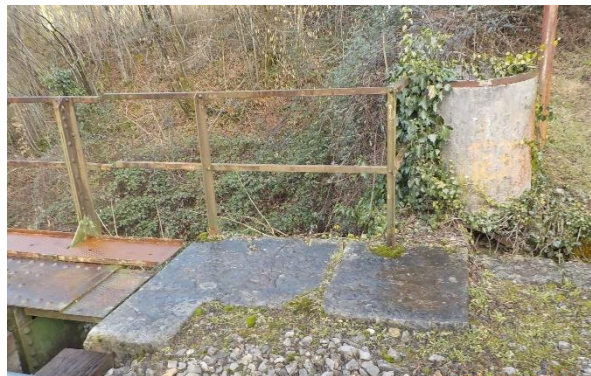
sl.12- ograja na desnem krilu opornika stran Jesenice - ni ugotovljenih odstopanj / del v nadaljevanju prečno na krilo močno poraščen

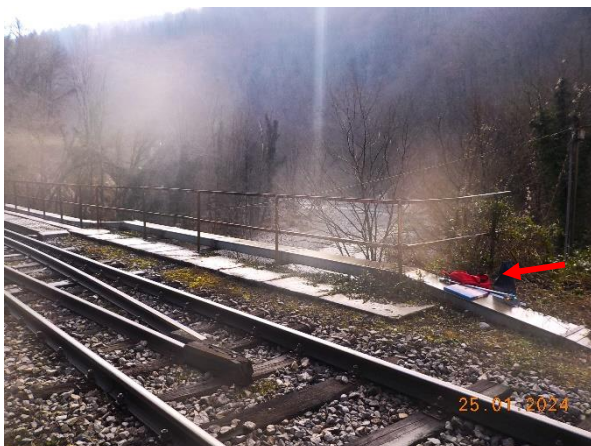
sl.13- ograja na levem krilu opornika stran Sežana, prekoračeni stebrček ograje – označeno s puščicami. Sanacija: DA

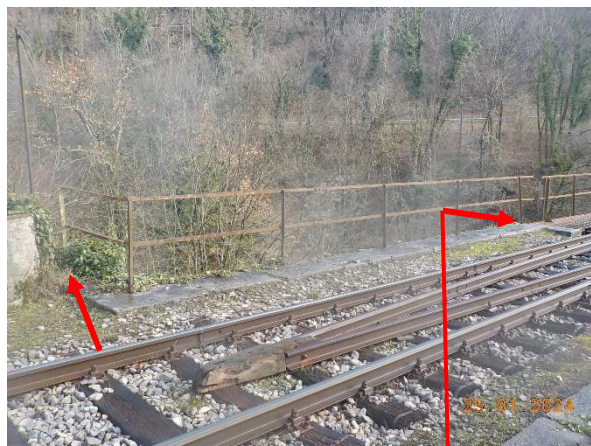
sl.14- ograja na desnem krilu opornika stran Sežana, prekoračeni stebrček ograje – označeno s puščicami. Sanacija: DA

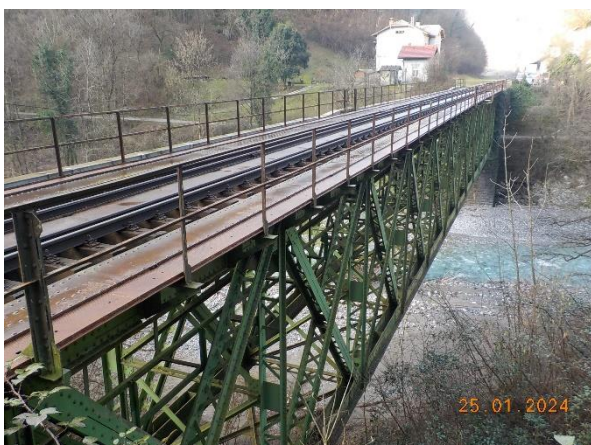
sl.15- ograja na mostni konstrukciji - ni ugotovljenih odstopanj

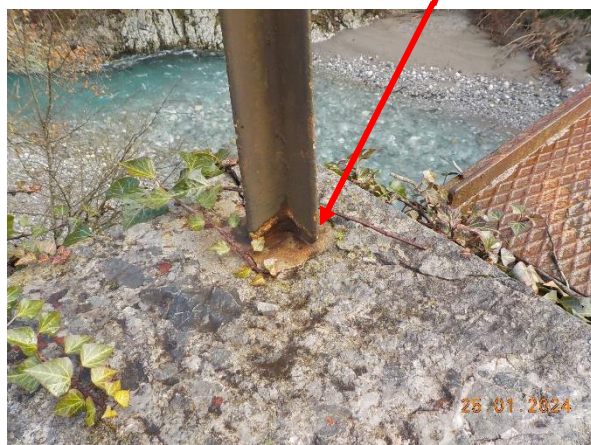
sl.16- ograja na desnem krilu opornika stran Sežana, prekoračeni stebrček ograje Sanacija: DA

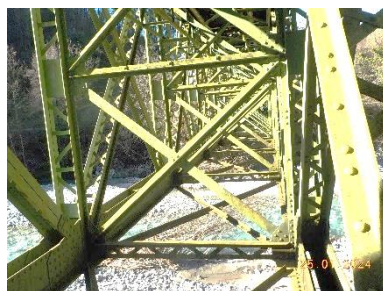
sl.18- lokalna korozija – površine v spodnjem delu premostitvene konstrukcije

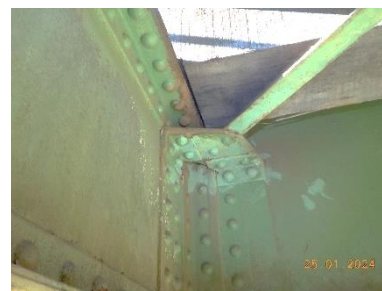
sl.19- lokalna korozija – priključne pločevine pod nivojem pragov (v zgornjem delu premostitvene konstrukcije)

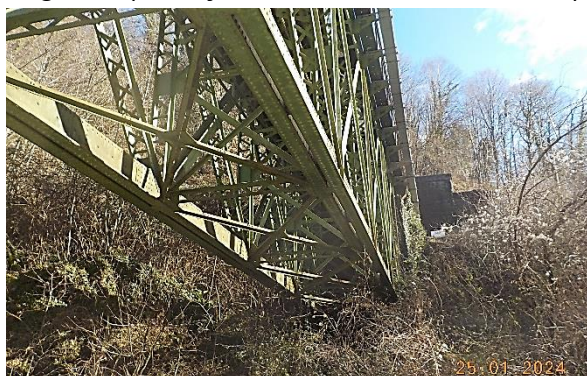
sl.20- opornik stran Jesenice: lokalno bujno razraščanje vegetacije

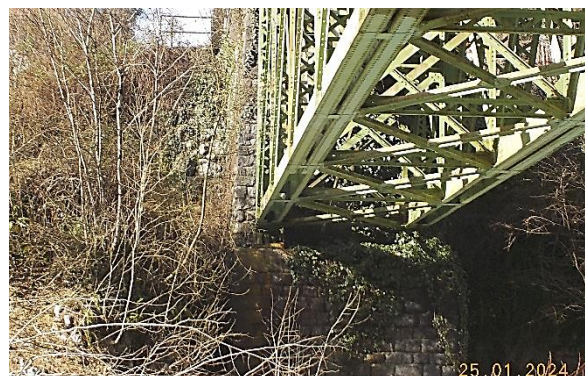
sl.21- opornik stran Sežana: lokalno bujno razraščanje vegetacije

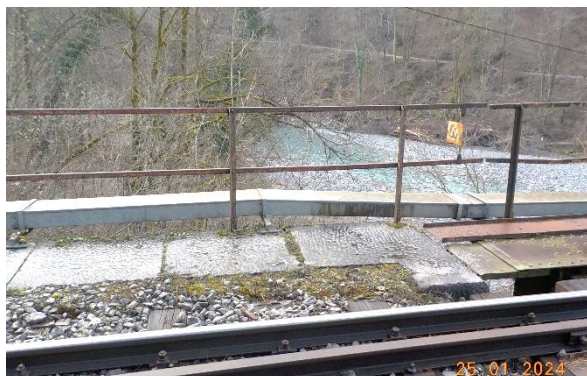
sl.22-levo krilo stran Jesenice: razpadle fuge med kamni, poraščenost z mahom

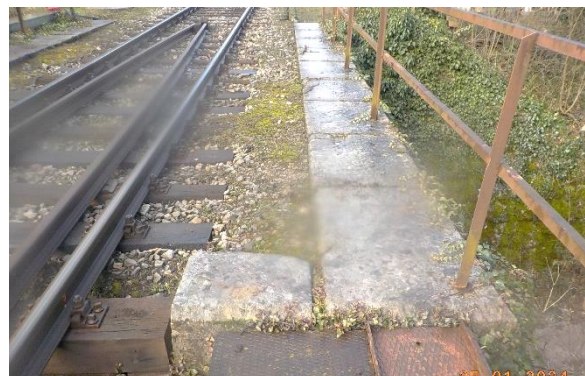
sl.23- desno krilo stran Sežana: razpadle fuge med kamni, poraščenost z mahom

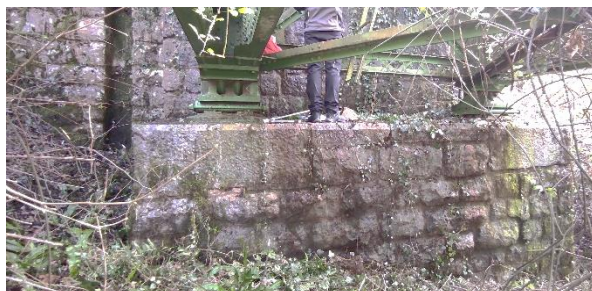
sl.24-opornik stran Jesenice: lokalno razpadle fuge razpoke na kamnih ležiščnih blokov, poraščenost z vegetacijo

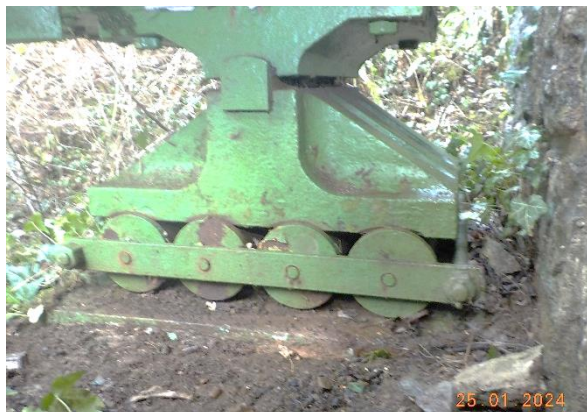
sl.26-opornik stran Jesenice: dolvodno ležišče

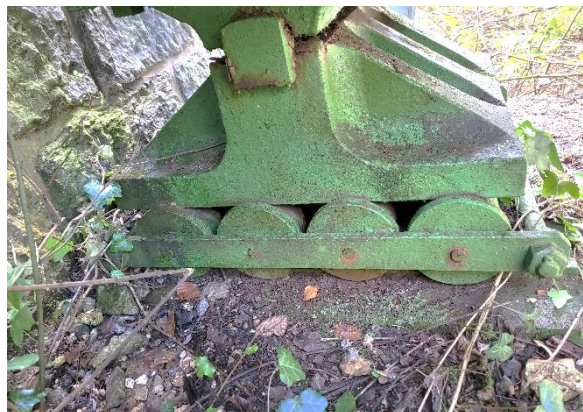
sl.27-opornik stran Jesenice: gorvodno ležišče

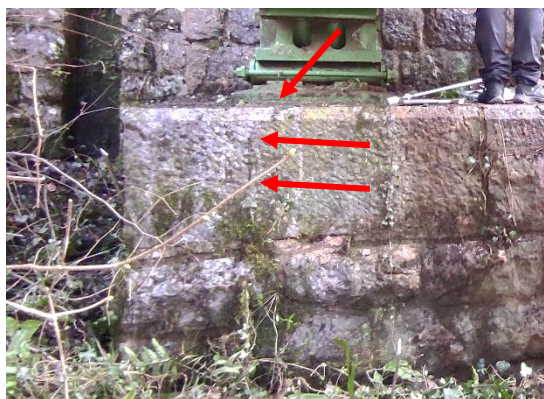
sl.28-dolvodno ležišče: kamniti blok – razpoka, fuge lokalno preperle

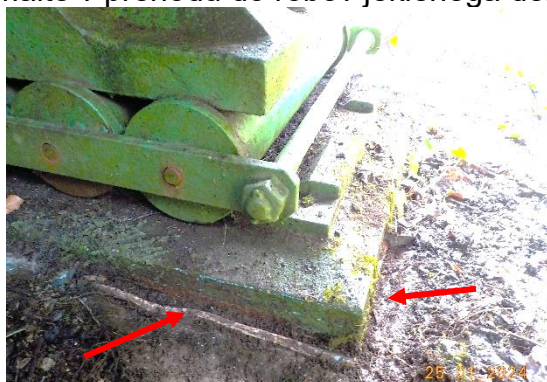
Na prehodu iz kamnitega bloka na spodnjo ploščo ležišča je lokalno opaženo krušenje malte v prehodu do robov jeklenega dela ležišč.

sl.30-primer odkrušenja malte ob prehodu na sp. ploščo

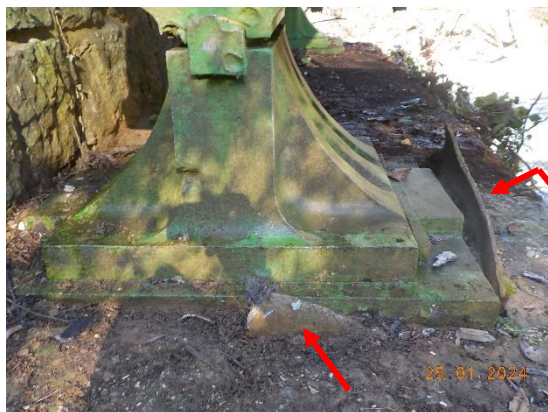
sl.31- opornik stran Sežana: gorvodno ležišče – iztisnjena svinčena plast

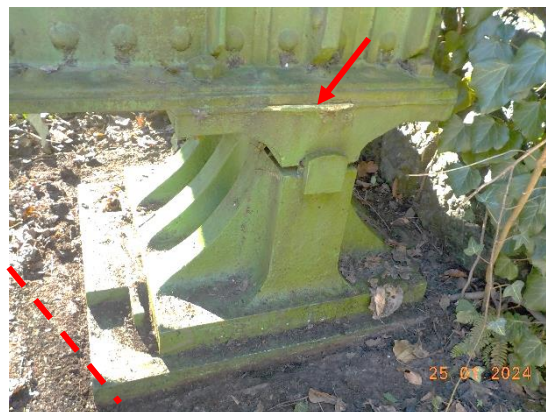
sl.32- opornik stran Sežana: dolvodno ležišče – iztisnjena svinčena plast

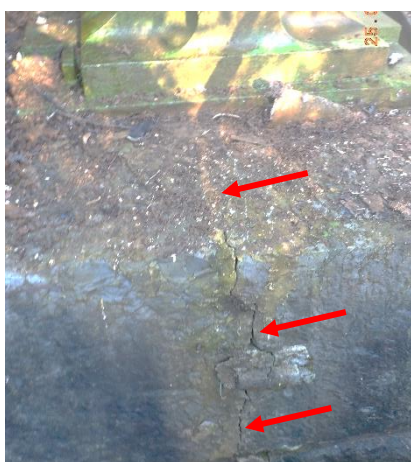
sl.33- opornik stran Sežana: gorvodno ležišče: kamniti blok – razpoka na bočni strani

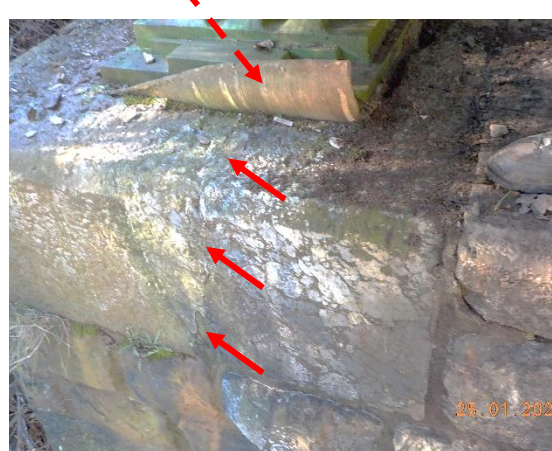
sl.34- opornik stran Sežana: gorvodno ležišče: kamniti blok – razpoka na čelni strani

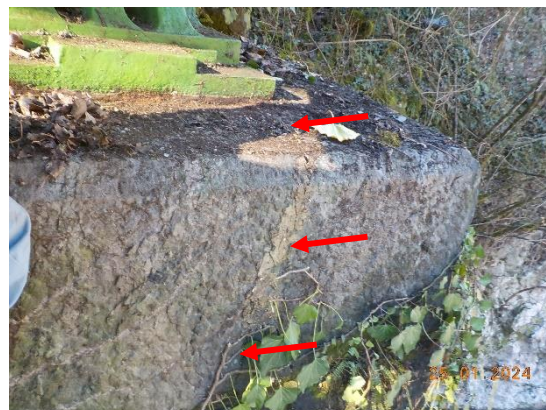
sl.36- opornik stran Sežana: dolvodno ležišče: – kamniti blok – razpoka na čelni strani

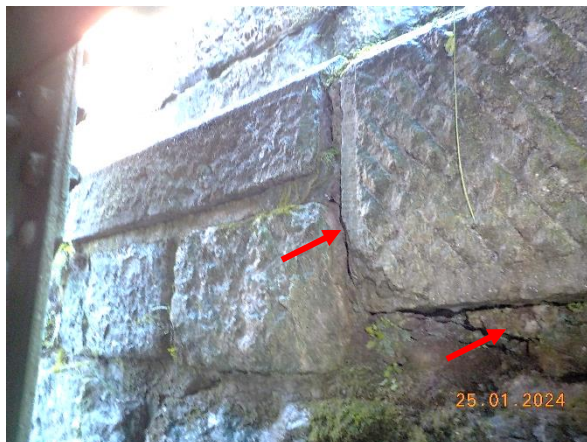
sl.40- opornik sek. vzdolžnika stran Jesenice: dolvodno posedel kamniti blok / preperela fuga ob in pod kamnom

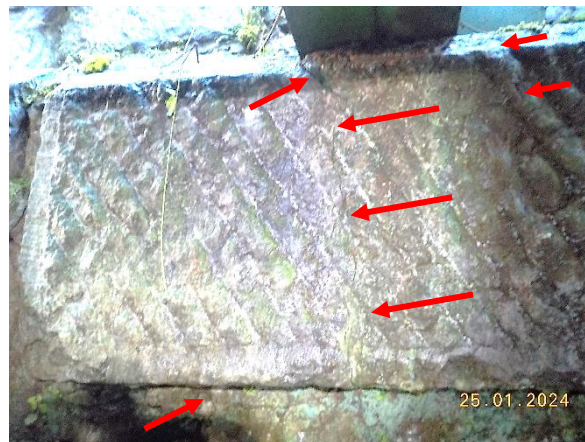
sl.41- opornik sek. vzdolžnika stran Jesenice: dolvodno posedel kamniti blok / razpoka na čelni strani bloka / preperela fuga ob in pod kamnom

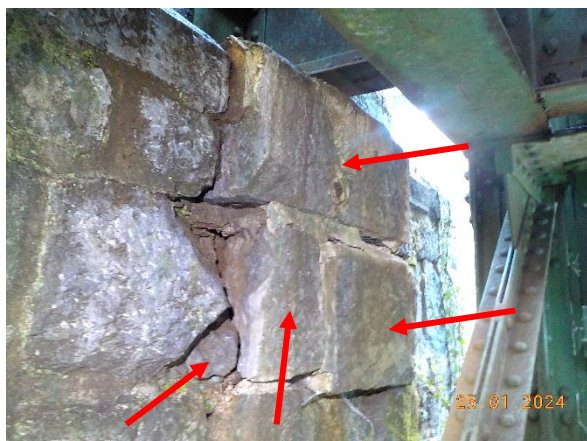
sl.42- opornik sek. vzdolžnika stran Jesenice: gorvodno razrinen/razpokan blok pod ležiščem, razpokana še dva kamnita bloka pod ležiščnim

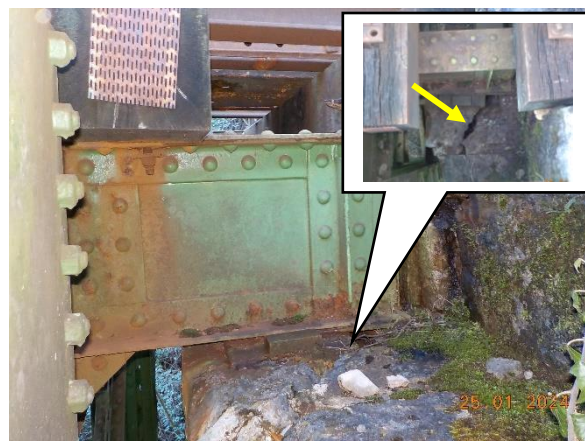
sl.43- opornik sek. vzdolžnika stran Jesenice: gorvodno razpokan blok pod ležiščem – razpoka širine več centimetrov, ki se širi v globino blokov

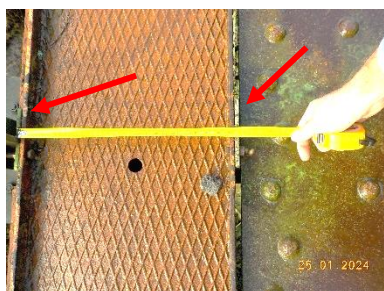
sl.44- hodnik – pohodna pločevina: mestoma manjkajo pritrdilni vijaki

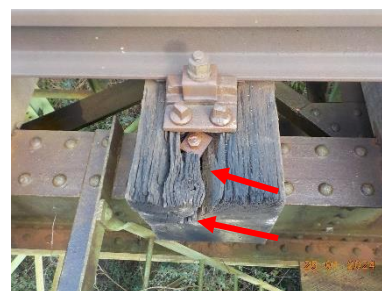
sl.46- pragovi razpokani (več kosov)

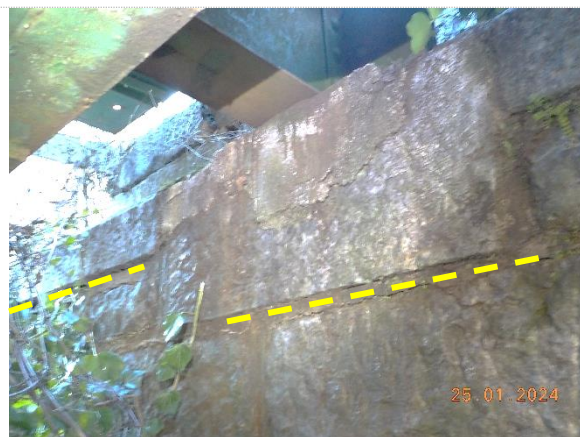
sl.47- oporni zid sekundarnega vzdolžnika-stran Sežana/gorvodno: lokacije preperelih fug med kamni pod drsnim ležiščem

- na primerno očiščene (odstranitev prepererelega materiala in vegetacije) ter navlažene površine fug se skladno z navodili proizvajalca sanacijskih malt nanese cementno z vlakni ojačano malto / gladitev površine fug do kamna.

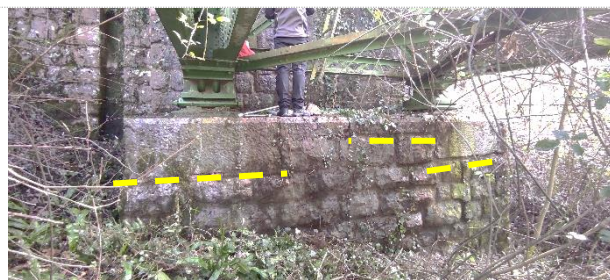
sl.48- opornik stran Jesenice: lokacije preperelih fug med kamni

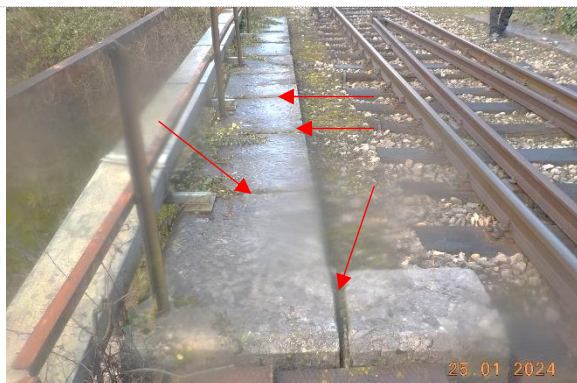
sl.49- opornik stran Sežana: primer levega krila / ograjni venec - propadle fuge med kamni / v celoti

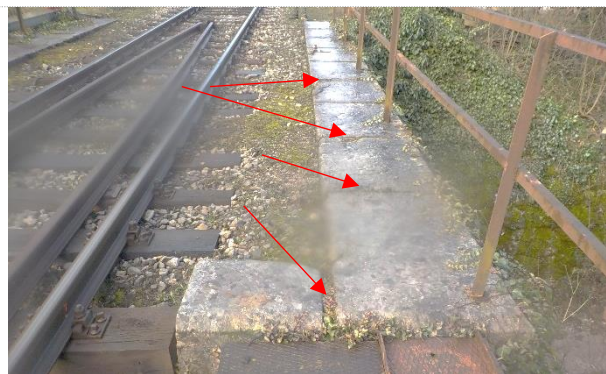
sl.50- opornik stran Sežana: primer desnega krila / ograjni venec - propadle fuge med kamni / v celoti

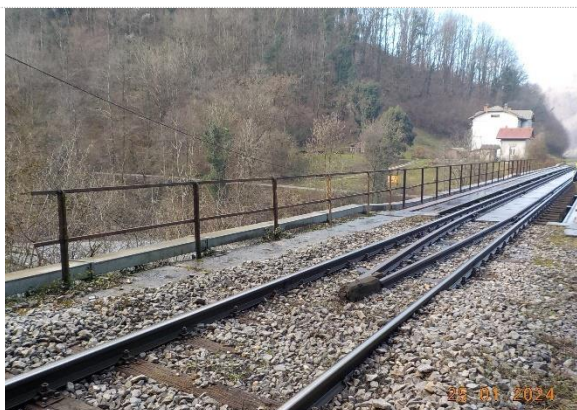
sl.51- opornik stran Jesenice: primer levega krila / ograjni venec - propadle fuge med kamni / v celoti

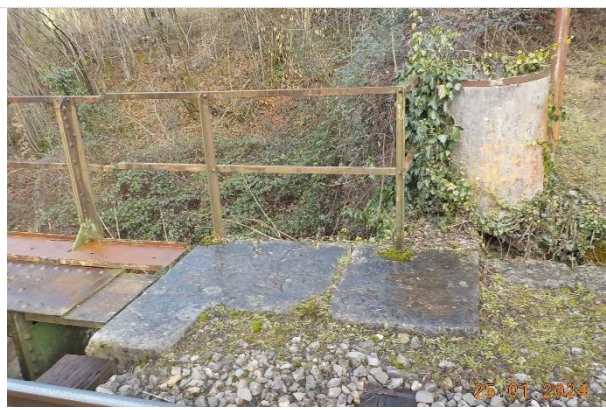
sl.52- opornik stran Jesenice: primer desnega krila / ograjni venec - propadle fuge med kamni / v celoti

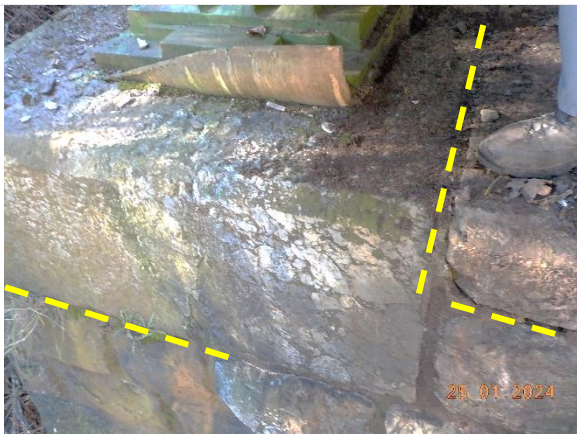
sl.53- opornik stran Sežana: kamniti bloki ob levem nepomičnem ležišču

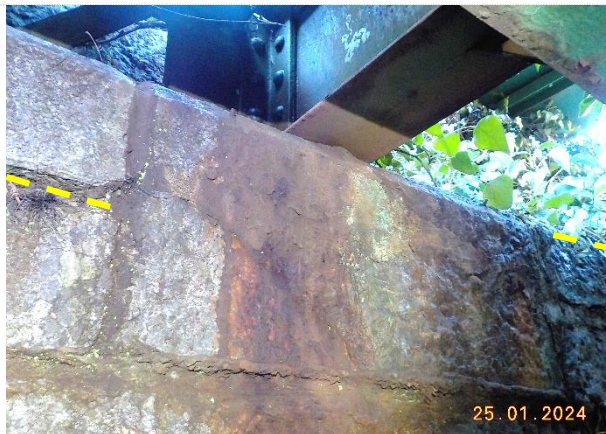
sl.54- oporni zid sekundarnega vzdolžnika-stran Sežana/dolvodno: lokacije preperelih fug med kamni pod drsnim ležiščem

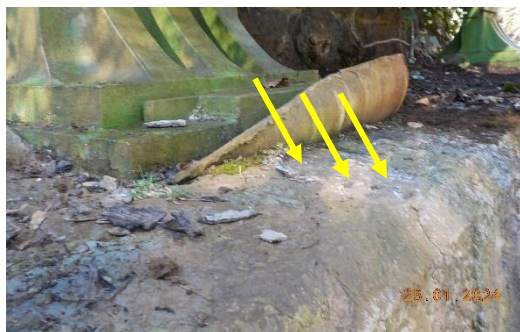
sl.55- opornik stran Sežana: nepomično ležišče /gorvodno: horizontalne razpoke kamnitega bloka

- v liniji razpok se z diamantno rezalko do globine cca. 8 - 10mm zareže konusno rego, površine reg se primerno očisti-ščetka, osuši in odpraši s komprimiranim zrakom. V rege se vlije (gravitacijsko) nizko viskozno epoksidno smolo do zapolnitve spodnjega dela rege. Preostanek rege se do zapolnitve izvede z reparaturno malto na osnovi epoksidnih smol. Morebitne večje odkruške kamnov se sanira / zapolni z vlakni armiranimi cementnimi sanacijskimi maltami.

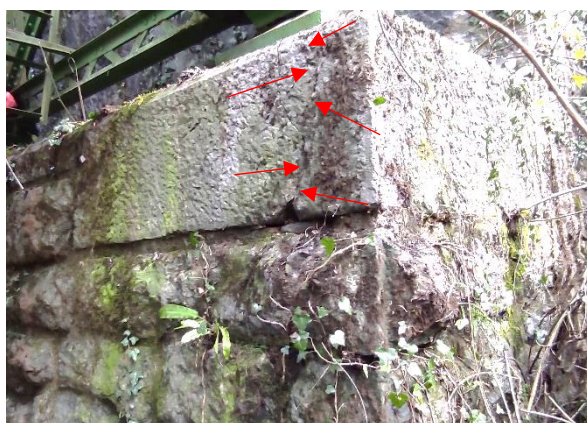
sl.57- opornik stran Jesenice/gorvodno: pomično ležišče : vertikalne razpoke kamnitega bloka

- v liniji razpok se z diamantno rezalko do globine cca. 10 - 15mm zareže konusno rego, površine reg se primerno očisti-ščetka, osuši in odpraši s komprimiranim zrakom. Na razdalji 8-10cm se pravokotno v razpoke v predhodno uvtane luknje vgradijo/zalepijo gibke cevi za nizkotlačno injekcijo nizkoviskozne epoksi smole. Rege se do zapolnitve skupaj z gibkimi cevmi popolnijo z reparaturno malto na osnovi epoksidnih smol. Skozi vgrajene cevke se od spodaj navzgor izvede nizkotlačno injektiranje nizkoviskozne epoksi smole (uporaba ročne pištote za iztiskanje mase). Po injektiranju se mesta odstranitve cevk sanira z reparaturno malto na osnovi epoksidnih smol.

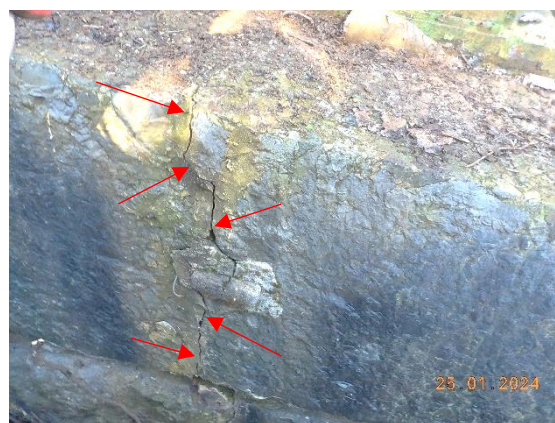
sl.58- opornik stran Sežana/gorvodno: nepomično ležišče : vertikalne razpoke kamnitega bloka

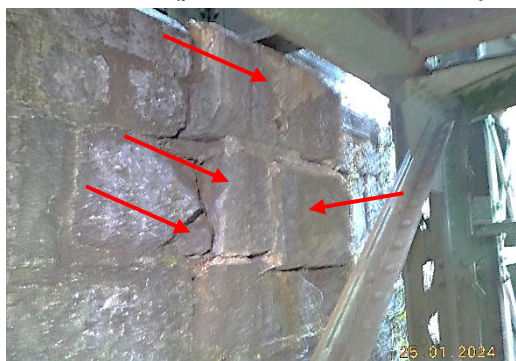
sl.61- poškodovani kamni za odstranitev, izsekavanje ostanka na način, da praznina-to je manjkajoči del v blokih predstavlja obliko kvadra

- za betoniranje dela izsekanih kamnitih blokov uporabiti beton oznake C30/37 XC4/XF3 (po utrditvi betona se podložna ploščica na koncu profila demontira)
