2.1 NAČRT ZA SANACIJO PROTIKOROZIJSKE
ZAŠČITE IN POPRAVILO POŠKODB NA
PREKLADNI KONSTRUKCIJI

Jeklena mostna konstrukcija v km 76+803
regionalne železniške proge št. 70 Jesenice -
Nova Gorica - Sežana

Izvedbeni načrt (IZN)

P-31871/2-IZN, Ljubljana, december 2023

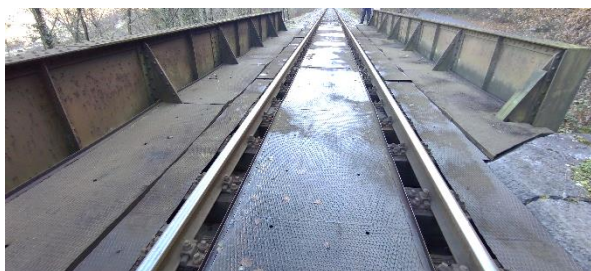
sl.1- pohodna pločevina na hodnikih ter v sredini med tiroma je upognjena / povešena (lokalno deformirana). V projektni nalogi je že podana zahteva o zamenjavi le te s cinkanimi rešetkami. Sanacija: DA

Pohodna pločevina vgrajena na hodnikih premostitvene konstrukcije, vzdolžno na koncih pragov do tirnic z zunanje strani ter na sredini med tirnicama se v celoti demontira. Na oba hodnika premostitvene konstrukcije ter na sredino med tirnicama se po zamenjavi pragov vgradijo nove pohodne vročecinkane rešetke (nosilni trak rešetke minimalno 30/2mm; velikost okenca cca. 33mm x 33mm, pritrdjevanje s standardnimi klemami). Za podkonstrukcijo naleganja in pritrdjevanja rešetak se uporabijo raznokraki kotniki dimenzije 70x50x6mm, ki se preko vijakov pritrujejo na obstoječa pritrdišča. Kotniki so na delu hodnika med tiroma na sredini posamezne razpetine dodatno oprti na pragove – glej Detajl B iz Lista 2 / višino opiranja na prag se prilagodi na montaži. Rešetke, profili podkonstrukcije, vijačni/spojni materiali so vročecinkani skladno z SIST EN ISO 1461, detajli pritrdjevanja so prikazani na Listu 2 (TLORIS - Shema montaže rešetak).

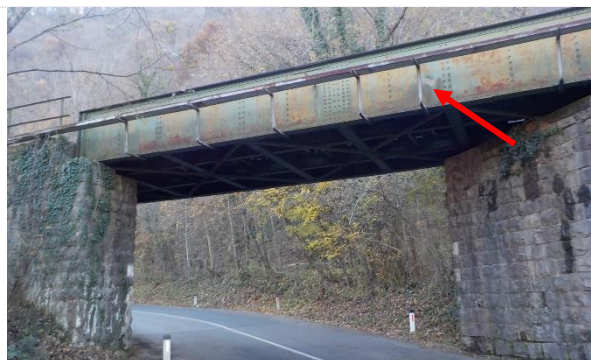
sl.2- glavni vzdolžni nosilec/levi: močna plastična deformacija stojine v sredini sestavljenega prereza. Morebitnih razpok osnovnega materiala v okolici vdolbine ni opaziti. Iz arhivskega gradiva: deformacija vidna že iz fotografije v letu 1963. Sanacija: NE

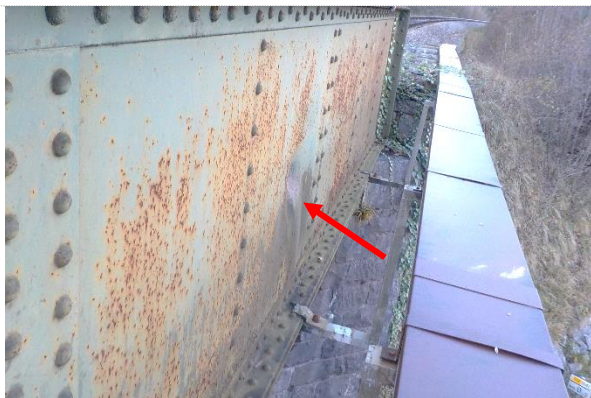
sl.3- deformacija stojine s fotografije 2 / zunanja stran

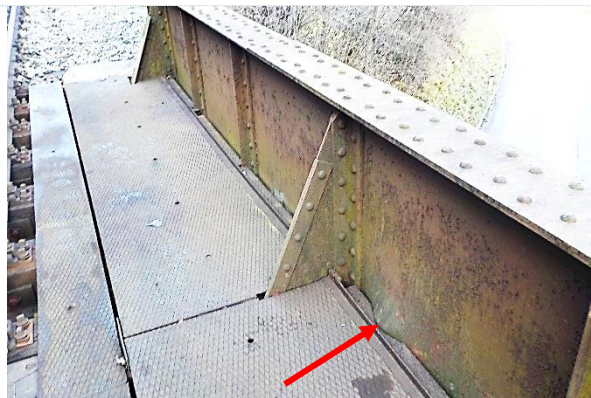
sl.4- deformacija stojine s fotografije 2 / notranja stran

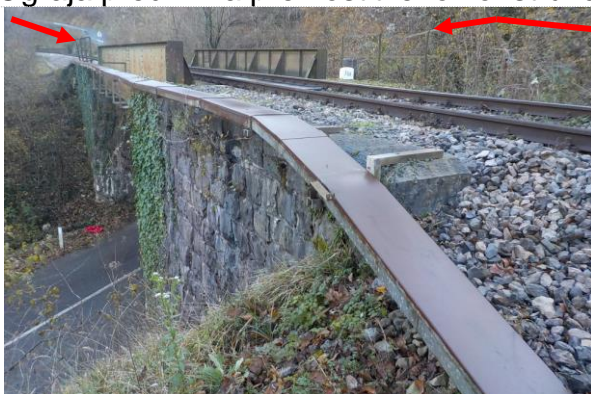
sl.5- manjkajoča ograja na levem krilu opornika stran Jesenice, deformacija ograje – označeno s puščicama. Sanacija: DA

Izdela in montira se nova ograja skladno z načrtom na Listu 3 (Detajl ograje). Nova ograja in pripadajoči vijačni/spojni material je vroče cinkana skladno z SIST EN ISO 1461.

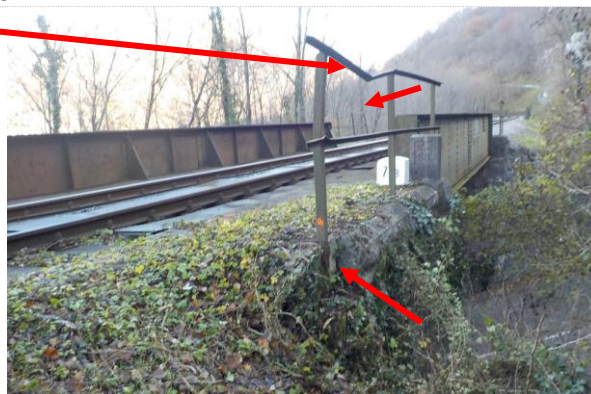
sl.6- odtrgan stebriček na desnem krilu opornika stran Jesenice, deformacija ograje – označeno s puščicama. Sanacija: DA

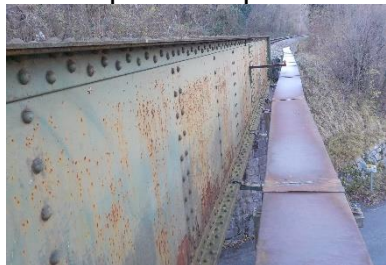
sl.7- korozija na glavnem nosilcu

Obnova protikorozijske zaščite **premostitvene jeklene konstrukcije** se izvede v sistemu zaščite C4.07 (ustreza zahtevam za razred C4 po SIST EN ISO 12944-5, zagotavlja trajnost zaščite nad 25 let (VH) po SIST EN ISO 12944-1):

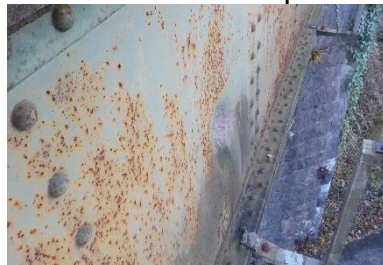
sl.8- korozija na glavnem nosilcu

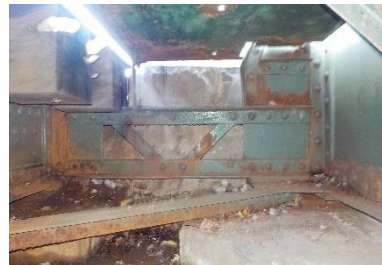
sl.9- korozija – elementi konstrukcije pod hodnikom

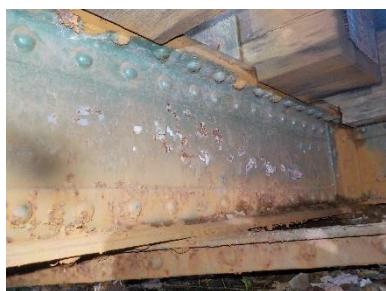
sl.10- korozija – elementi konstrukcije pod pragovi

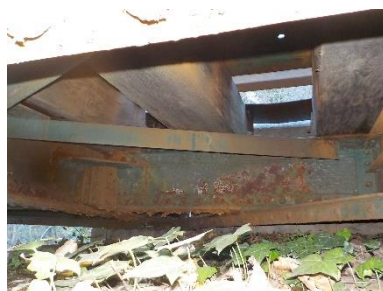
sl.11- korozija – elementi konstrukcije pod pragovi

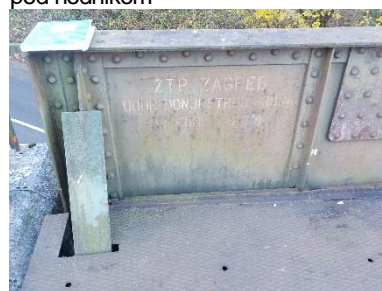
sl.12- zapis zadnje obnove PKZ

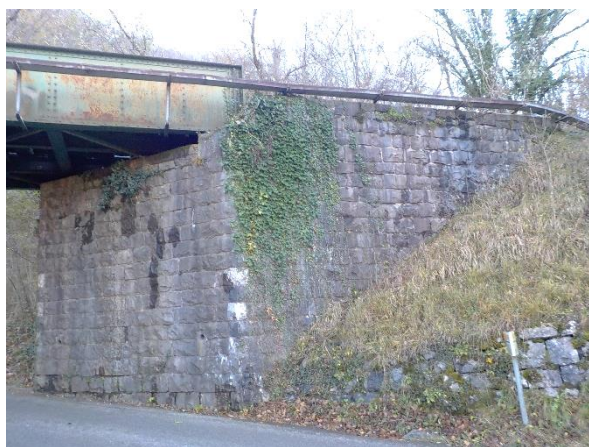
sl.13- opornik stran Jesenice: lokalno bujno razraščanje vegetacije, lokalno izcejanje iz fug Sanacija/lokalna DA

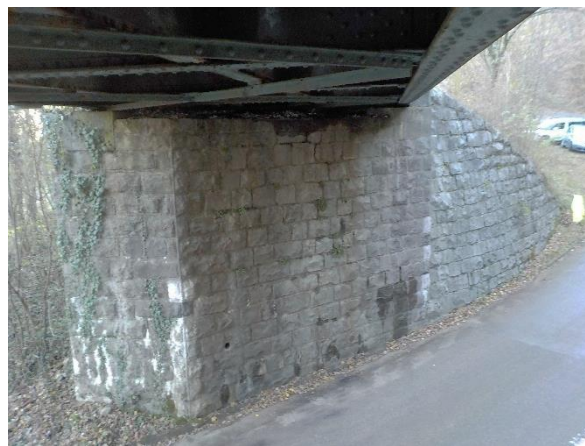
sl.14- opornik stran Sežana: lokalno bujno razraščanje vegetacije, lokalno izcejanje iz fug v spodnjem delu Sanacija/lokalna DA

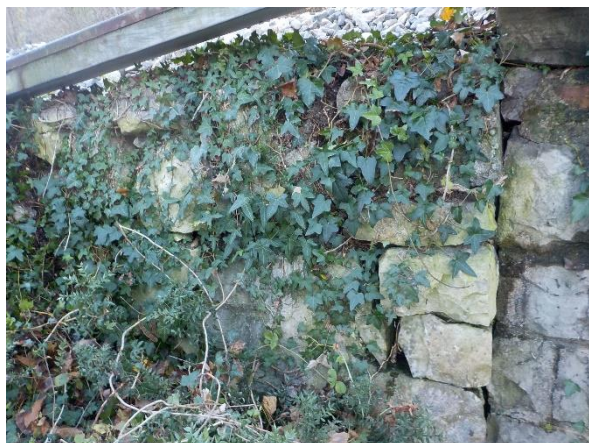
sl.15-levo krilo stran Sežana: razpadle fuge med kamni
Sanacija: DA

- na primerno očiščene (odstranitev preperlega materiala in vegetacije) ter navlažene površine fug se skladno z navodili proizvajalca sanacijskih malt nanese cementno z vlakni ojačano malto / gladitev površine fug do kamna.

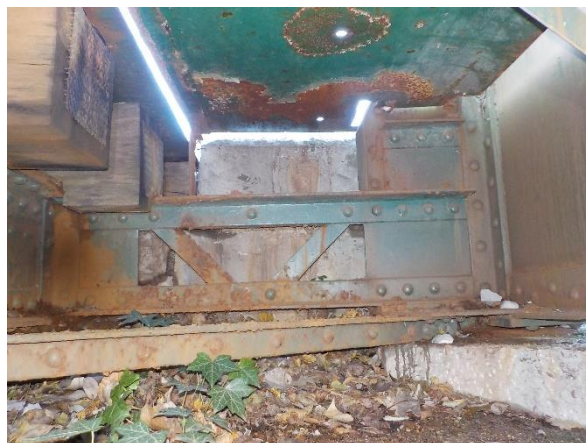
sl.16-naklonska polica med ležišči stran Sežana: pretežno pokrito s plastjo zemlje/listja/kamenja/vegatacija

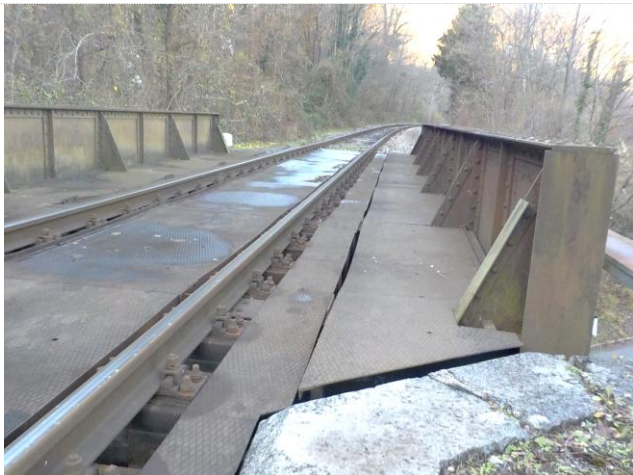
sl.21- pohodna pločevina hodnikov je upognjena/deformirana

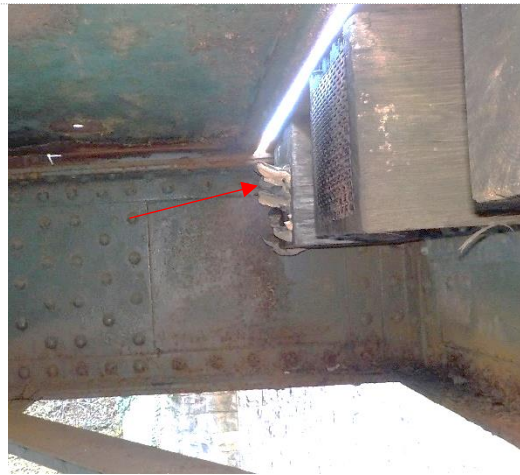
sl.22- pragovi s spodnje strani/lesna goba na več kosih

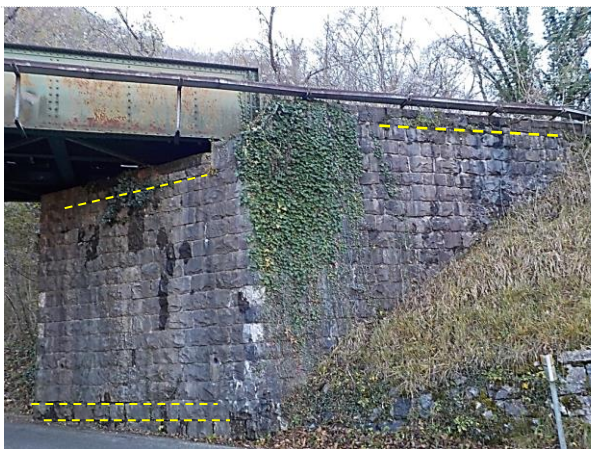
sl.23- opornik stran Jesenice: lokacije preperelih fug med kamni (primer označenega se sanira)

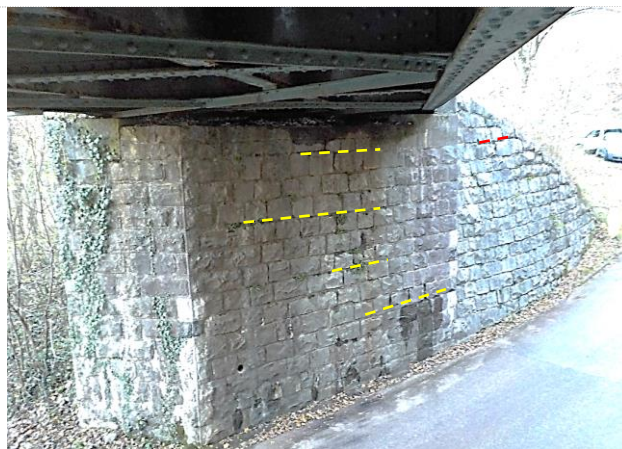
sl.24- opornik stran Sežana: lokacije preperelih fug med kamni (primer označenega se sanira)

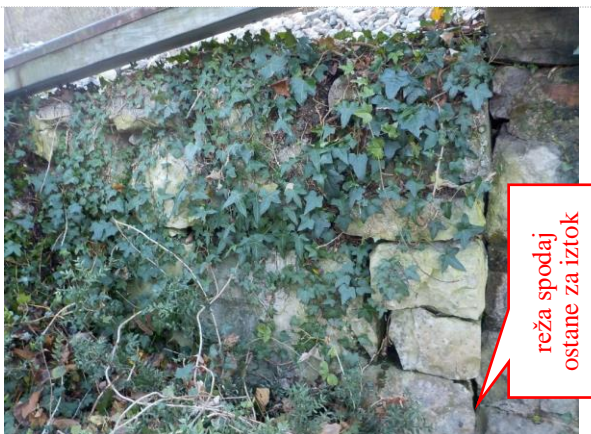
sl.25- opornik stran Sežana: levo krilo (pod kineto) - odpadle fuge med kamni / v celoti razen označenega

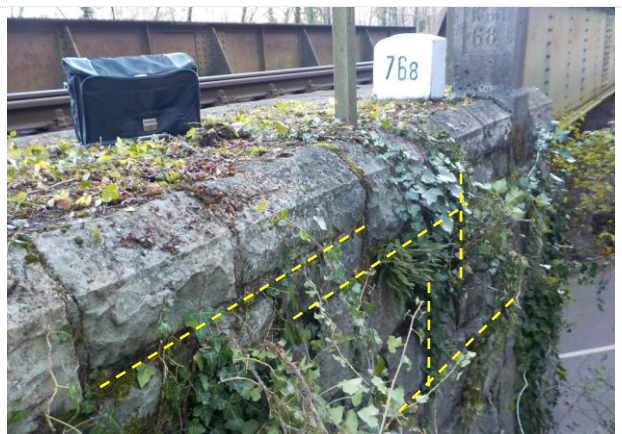
sl.26- opornik stran Jesenice: desno krilo - preperle fuge med kamni / lokalno tudi kamni venca krila (sanacija DA)

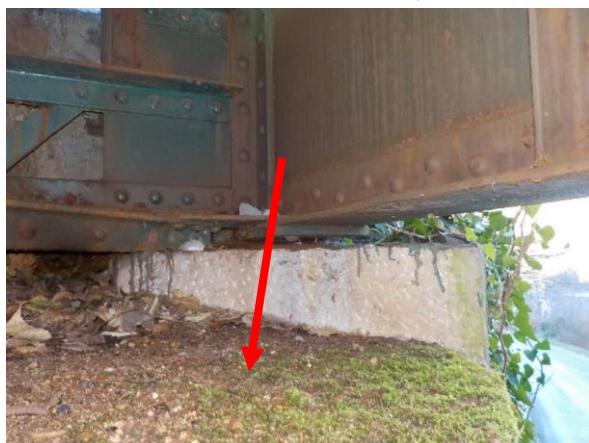
sl.27- opornik stran Sežana: erodirana površina betona naklonske police (delno prekrito s listjem, zemljo, mahom)

- na primerno očiščene (odstranitev vegetacije, nesnage, kamnenja in morebitno odstopljenega površinskega sloja) ter osušene površine se izvede brezbarven vodoodbojni premaz po principu polivanja do točke nasičenja (kot npr. Protectosil BHN).
Opomba: v primeru lokalno odstopljenega krovnega sloja betona na naklonskih policah (morebitna ugotovitev ob pregledu površin po peskanju konstrukcije in dostopu do površin ob ležiščih) je potrebno vsa taka mesta predhodno ustrezno očistiti ter sanirati z vlakni armiranimi cementnimi sanacijskimi maltami).

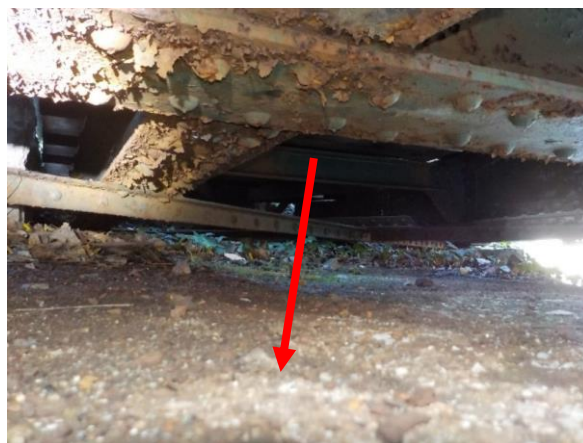
sl.28- opornik stran Jesenice: erodirana površina betona naklonske police (delno prekrito s listjem, zemljo, mahom)

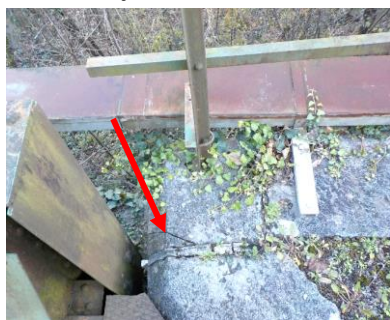
sl.29- razpoka v kamnitim bloku – ograjni venec

- v liniji razpok se z diamantno rezalko do globine cca. 15 - 20mm zareže konusno rego, površine reg se primerno očisti in osuši. V rege se vgradi reparaturno malto na osnovi epoksidnih smol (kot npr. Sikadur-31 CF Rapid) do zapolnitve. Morebitne večje odkruške kamnov se sanira / zapolni z vlakni armiranimi cementnimi sanacijskimi maltami.

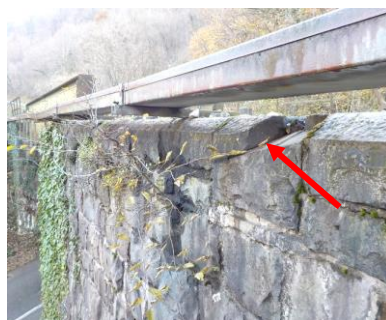
sl.30- razpoka in odkrušek v kamnitim bloku – ograjni venec

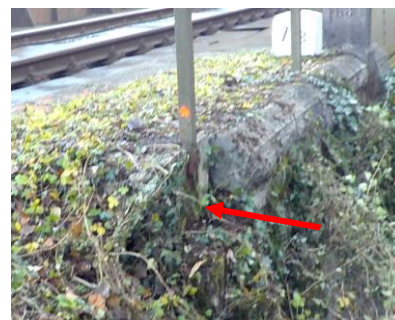
sl.31- razpoka in odkrušek v kamnitim bloku – ograjni venec
