| OBJEKT: | Jeklena mostna konstrukcija v km 100+973 regionalne železniške proge št. 70 Jesenice - Nova Gorica - Sežana |
| ŠTEVILKA NAČRTA, KRAJ IN DATUM IZDELAVE NAČRTA: | P-31871/3-IZN, Ljubljana, december 2023 |

2.1 NAČRT ZA SANACIJO PROTIKOROZIJSKE
ZAŠČITE IN POPRAVILO POŠKODB NA
PREKLADNI KONSTRUKCIJI

2.3 KAZALO VSEBINE NAČRTA SANACIJE PREKLADNE KONSTRUKCIJE št. P-31871/3-IZN

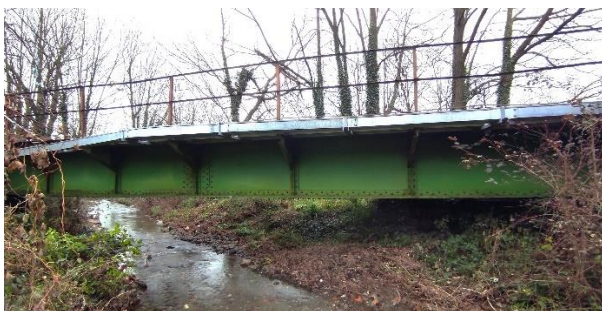
sl.1- gorvodni glavni polnostenski nosilec: ni ugotovljenih odstopanj / levi del slike: povešena inštalacijska kineta

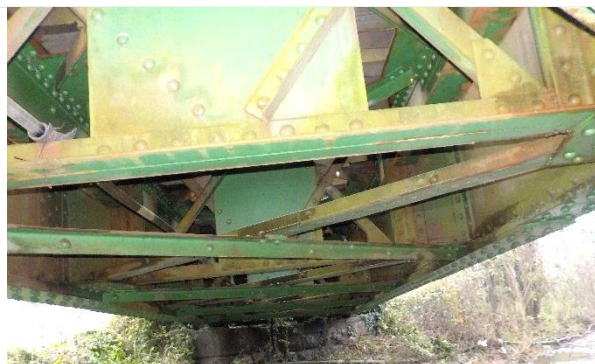
sl.2- pogled na premostitveno konstrukcijo s spodnje strani: bistvenih odstopanj ni ugotovljenih

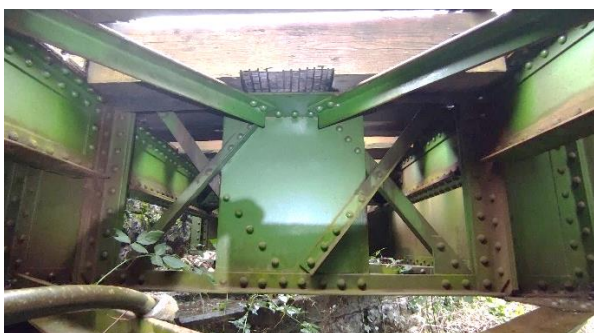
sl.3- pogled na premostitveno konstrukcijo z notranje spodnje strani (prečnik, vzdolžnika): bistvenih odstopanj ni ugotovljenih

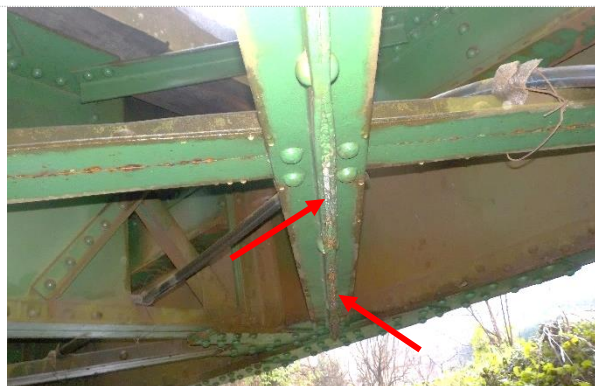
sl.4- horizontalno vzdolžno povezje na spodnji strani glavnih vzdolžnih nosilcev: lokalno deformirani kraki kotnikov sestavljenih vezi (korozija) Sanacija: PKZ

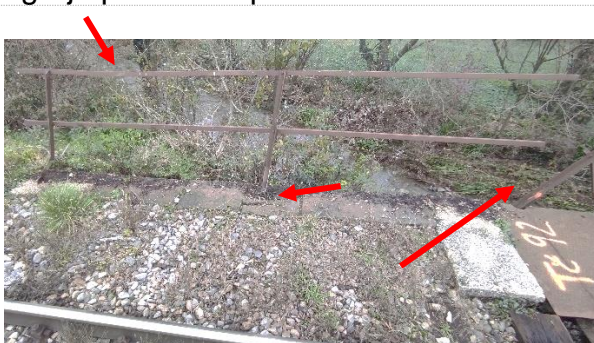
sl.5- poškodovana ograja na levem krilu opornika stran Jesenice, deformacija ograje – označeno s puščicami. Sanacija: DA

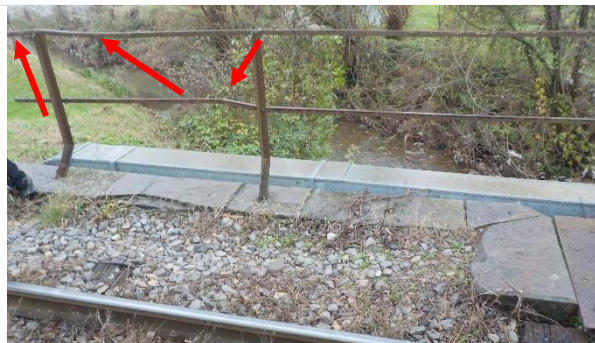
sl.6- poškodovana ograja na desnem krilu opornika stran Sežana, deformacija ograje – označeno s puščicami. Sanacija: DA

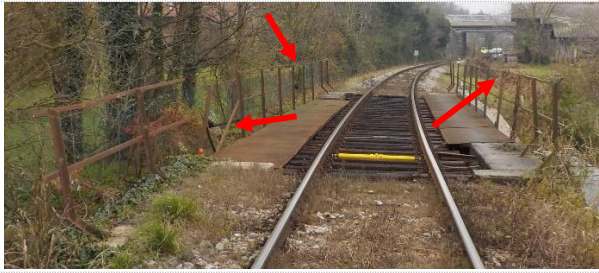
sl.7- poškodovana ograja na mostni konstrukciji, deformacija ograje – označeno s puščicami.

Sanacija: DA

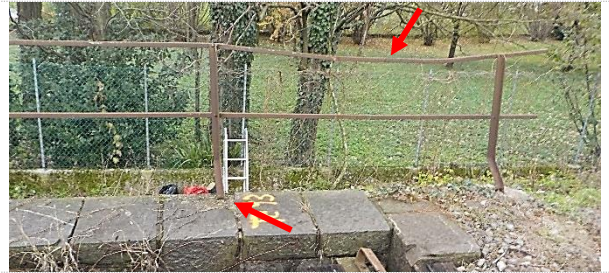
sl.8- poškodovana ograja na levem krilu opornika stran Sežana, deformacija ograje – označeno s puščicami

Sanacija: DA

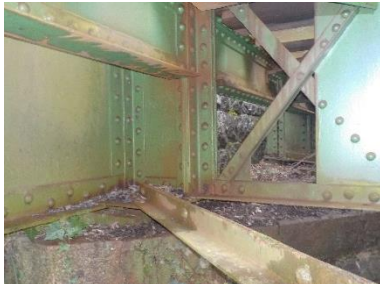
sl.9- lokalna korozija – površine nad ležiščno gredo

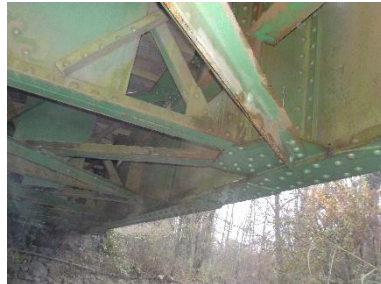
sl.10- lokalna korozija – elementi povežja glavnih nosilcev v sp. pasu

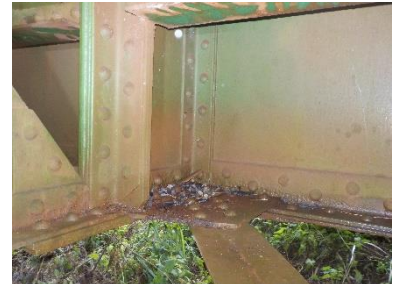
sl.11- lokalna korozija – priključne pločevine povežja v sp. pasu

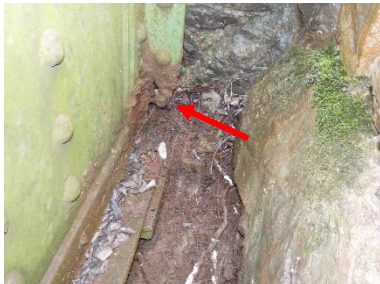
sl.12- korozija – odkorodiran končni del kraka kotnika nad ležiščem

Sanacija: samo obnova PKZ

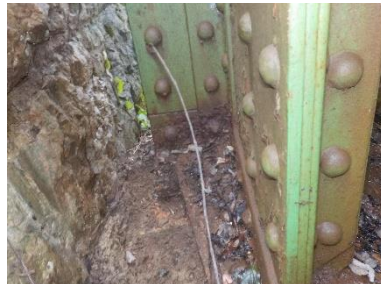
sl.13- močna korozija – del elementov konstrukcije nad ležiščem

Sanacija: samo obnova PKZ

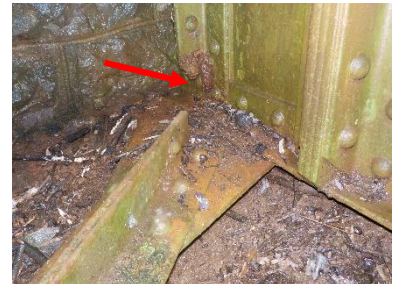
sl.14- korozija – odkorodiran končni del kraka kotnika nad ležiščem

Sanacija: samo obnova PKZ

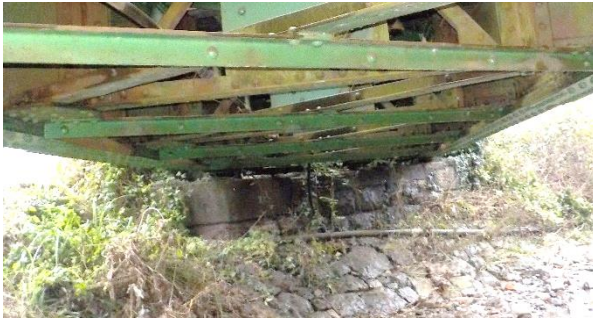
sl.15- opornik stran Jesenice: lokalno bujno razraščanje vegetacije

Sanacijo fug, odkruškov kamnov se izvede kot npr. na z puščicami označenimi mesti na spodnjih fotografijah. Odstranjevanje vegetacije se izvede iz vseh poraščenih površin, police med ležišči se v celoti očisti nesnage/vegetacije/zemlje.

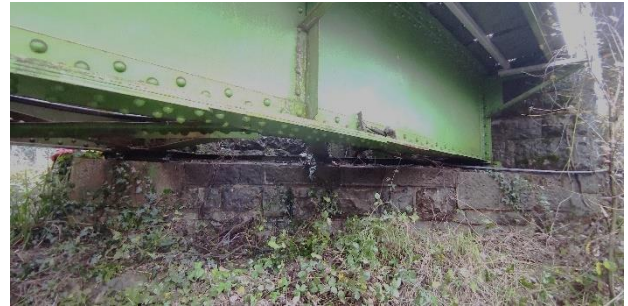
sl.16- opornik stran Sežana: lokalno bujno razraščanje vegetacije

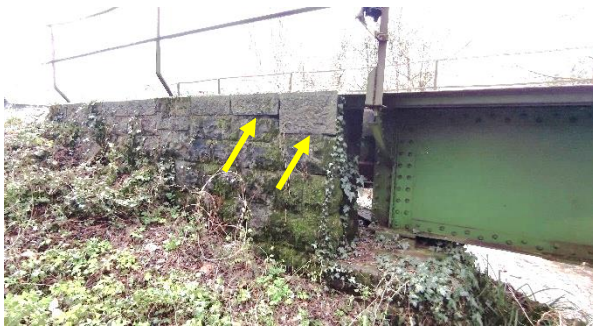
sl.17-levo krilo stran Sežana: razpadle fuge med kamni, poraščenost z mahom

- na primerno očiščene (odstranitev preperlega materiala in vegetacije) ter navlažene površine fug se skladno z navodili proizvajalca sanacijskih malt nanese cementno z vlakni ojačano malto / gladitev površine fug do kamna.

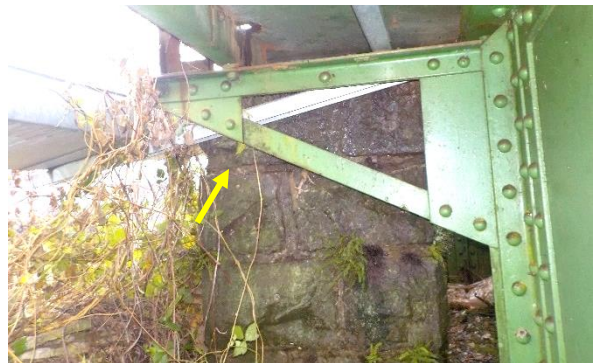
sl.18- desno krilo stran Jesenice: razpadle fuge med kamni, poraščenost z mahom

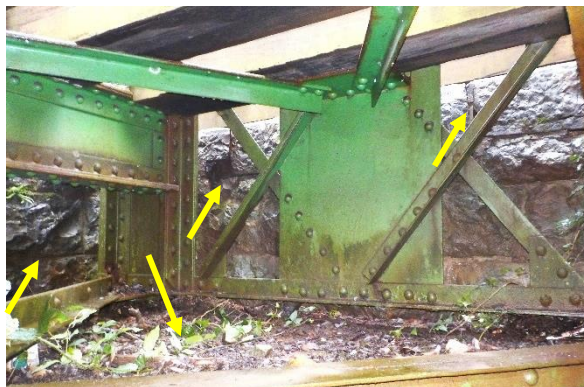
sl.19-čelna stena zaključka krila stran Sežana: razpadle fuge počen kamen, poraščenost z mahom, zablatenost police med ležišči

- v liniji razpok se z diamantno rezalko do globine cca. 15 - 20mm zareže konusno rego, površine reg se primerno očisti in osuši. V rege se vgradi reparaturno malto na osnovi epoksidnih smol (kot npr. Sikadur-31 CF Rapid) do zapolnitve. Morebitne večje odkruške kamnov se sanira / zapolni z vlakni armiranimi cementnimi sanacijskimi maltami.

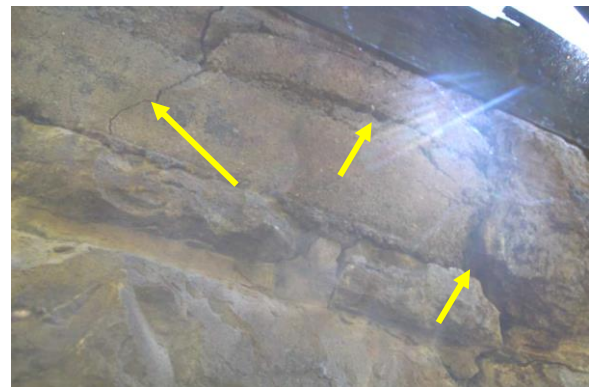
sl.20- čelna stena zaključka krila stran Jesenice: razpadle fuge, počen beton

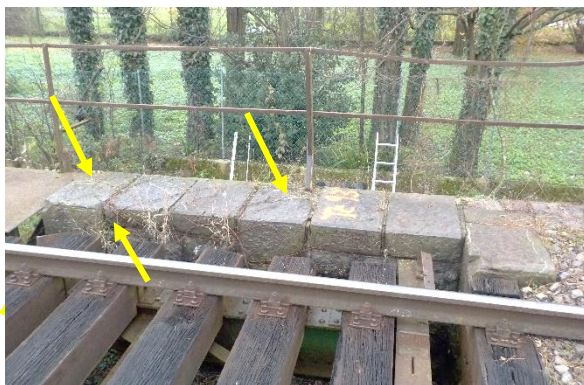
sl.21-kamni ograjnega venca na levem krilu stran Sežana: razpadle fuge med kamni, nekaj kamnov počenih

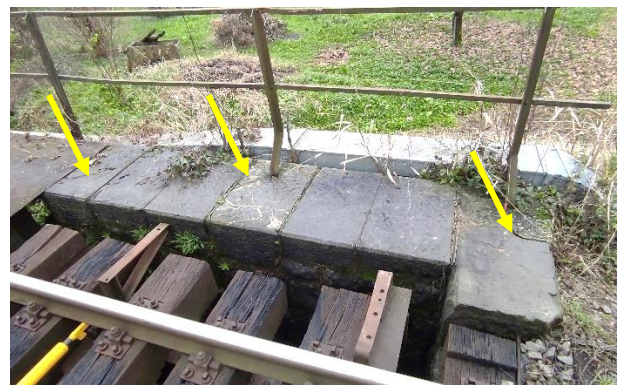
sl.22- kamni ograjnega venca na desnem krilu stran Jesenice: razpadle fuge med kamni, nekaj kamnov počenih

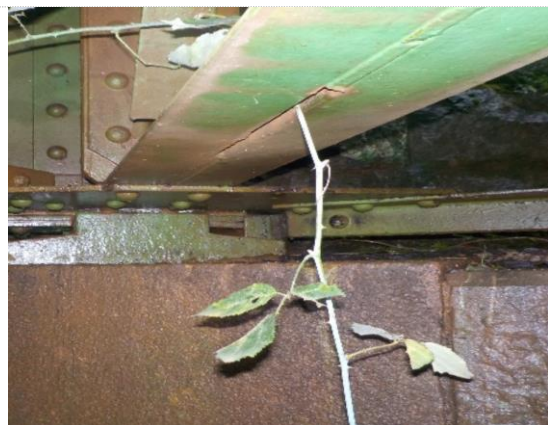
sl.23- pomično ležišče / glavni vzdolžnik stran Jesenice/desno krilo

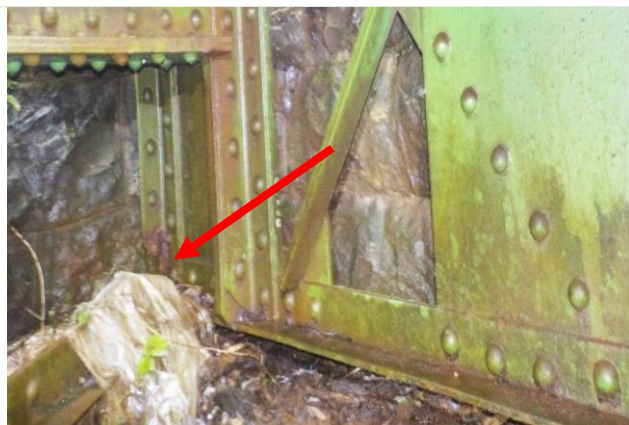
sl.24- pomično ležišče / sek. vzdolžnik stran Jesenice/desno krilo/ odkorodiran zaključek kraka kotnika nad ležiščem

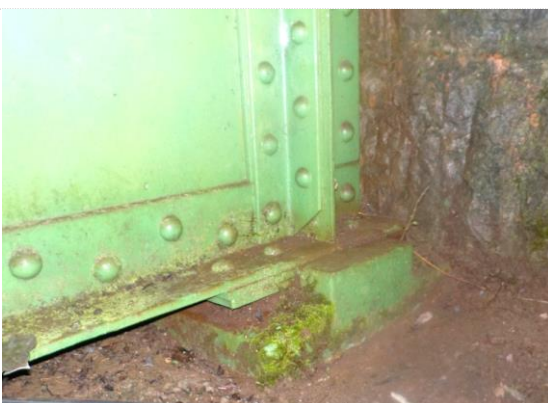
sl.25- pomično ležišče / glavni vzdolžnik stran Sežana/desno krilo

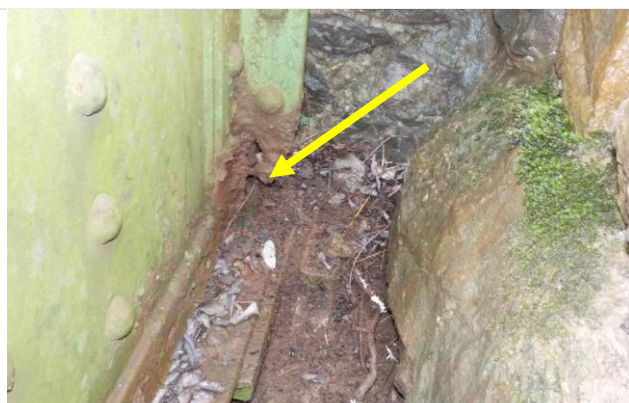
sl.26- pomično ležišče / sekundarni vzdolžnik stran Sežana/levo krilo – odkorodiran zaključek kraka kotnika nad ležiščem

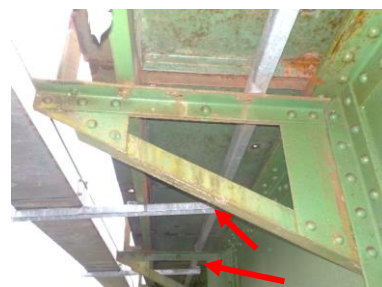
sl.29- konzole katere držijo inštalacijsko kineto so na nekaj mestih odpete iz konstrukcije/povešena kineta

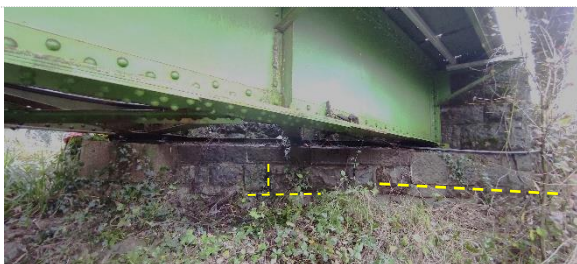
sl.30- opornik stran Sežana: lokacije preperelih fug med kamni

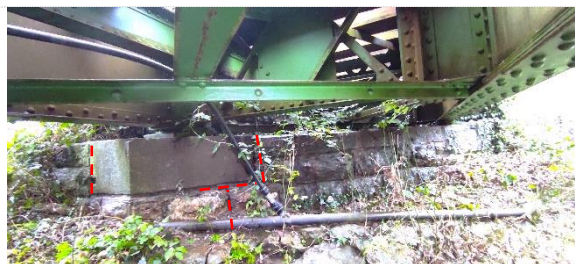
sl.31- opornik stran Jesenice: lokacije preperelih fug med kamni

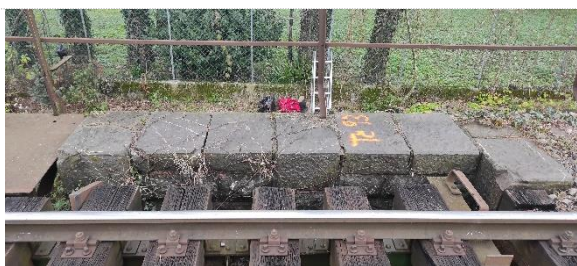
sl.32- opornik stran Sežana: primer levega krila / ograjni venec - propadle fuge med kamni / v celoti

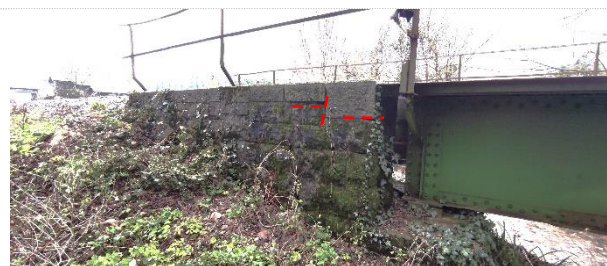
sl.33- opornik stran Sežana: primer levega krila / lokalne propadle fuge med kamni

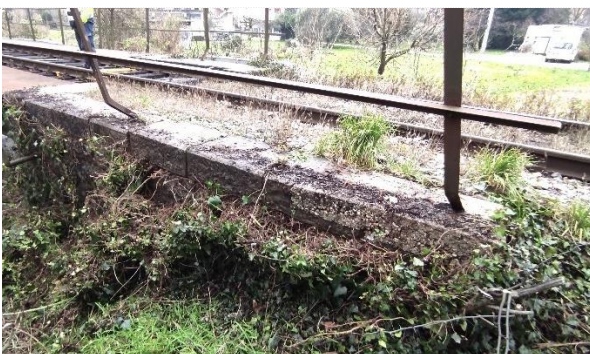
sl.34- opornik stran Jesenice: primer levega krila / ograjni venec - propadle fuge med kamni / v celoti

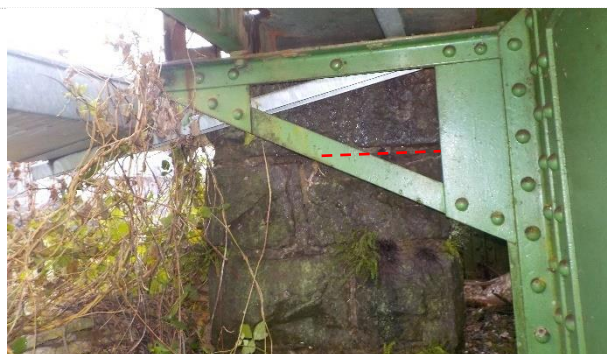
sl.35- opornik stran Jesenice: primer desnega krila / lokalne propadle fuge med kamni

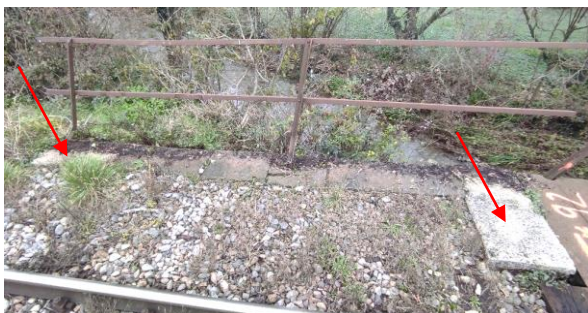
sl.36- opornik stran Jesenice: primer levega krila / ograjni venec – erodiran beton

- na primerno očiščene (odstranitev vegetacije, nesnage, kamnenja in morebitno odstopljenega površinskega sloja) ter osušene površine se izvede brezbarven vodoodbojni premaz po principu polivanja do točke nasičenja (kot npr. Protectosil BHN). *Opomba: v primeru lokalno odstopljenega krovnega sloja betona (morebitna ugotovitev ob pregledu površin po očiščenju in peskanju konstrukcije) je potrebno vsa taka mesta predhodno ustrezno očistiti ter sanirati z vlakni armiranimi cementnimi sanacijskimi maltami.*

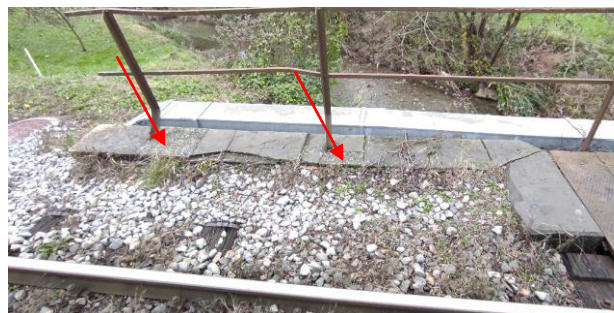
sl.37- opornik stran Sežana: primer desnega krila / ograjni venec – erodiran beton

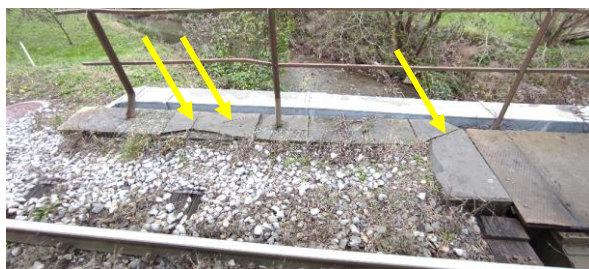
sl.38- opornik stran Sežana: primer desnega krila / ograjni venec – razpoke v kamnih ograjnega venca

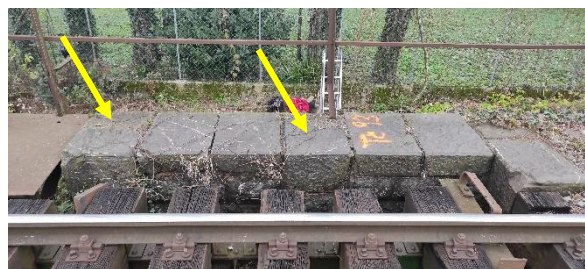
sl.39- opornik stran Sežana: primer levega krila / ograjni venec – razpoke v kamnih ograjnega venca

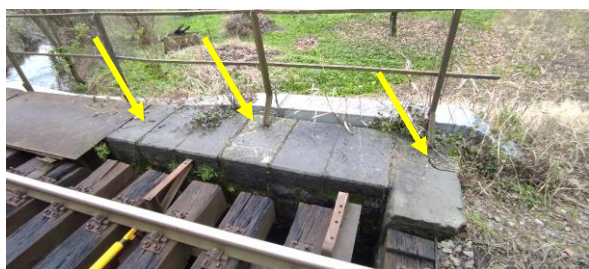
sl.40- opornik stran Jesenice: primer desnega krila / ograjni venec – razpoke v kamnih ograjnega venca

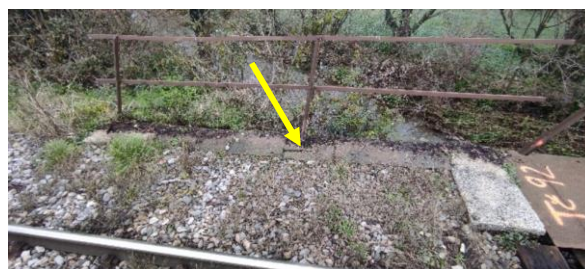
sl.41- opornik stran Jesenice: primer levega krila / ograjni venec – razpoke v kamnih ograjnega venca

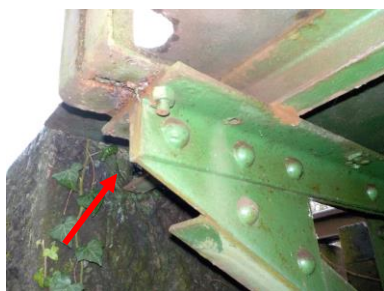
sl.42- razpoka v kamnitim bloku – ograjni venec / opornik stran Sežana – levo krilo
