Datum: Oktober 2022

Projekt: **POROČILO**
o statični presoji objektov Ministrstva za kulturo –
Narodni muzej Slovenije

Center: **CENTER ZA MATERIALE IN KONSTRUKCIJE**

Predmet pričujočega poročila je statična presoja za objekt Narodni muzej Slovenije, Prešernova ulica 20, Ljubljana.

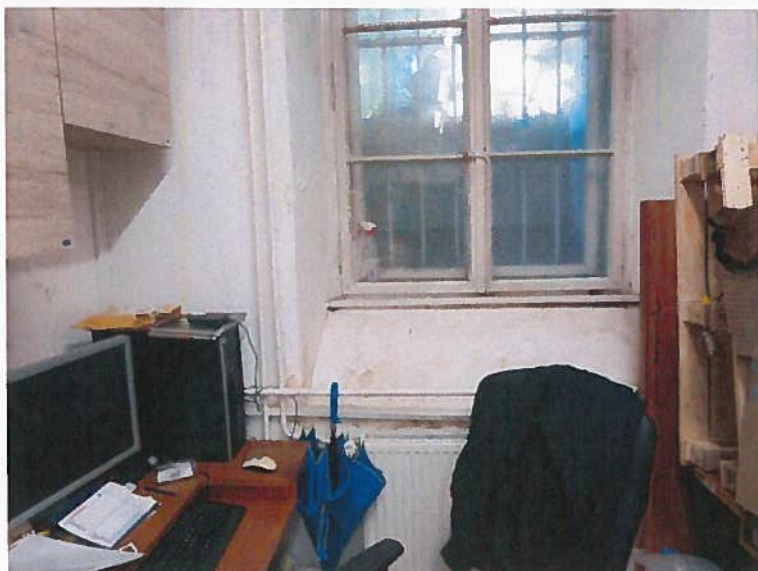
Slika 10: Poškodbe ometa zaradi prekomerne vlage – najverjetneje zamakanje ob okenski odprtini

- sanirati lokalne poškodbe žlebov, vertikalnih vodov in obrob, da se prepreči zamakanje,
- obnoviti oplesk in omet lokalno poškodovane fasade, da se zaščiti nosilno konstrukcijo pred atmosferskimi vplivi,
- izdelava protipotresnih zidnih vezi, ki se izdelajo na nivoju stropnih konstrukcij pritličja in nadstropja (možne so izvedbe z jeklenimi vezmi, armiranobetonskimi vezmi, karbonskimi lamelami ali FRCM oblogami – sistem visokoduktilnega mikroarmiranega ometa ojačenega s stekleno mrežico).

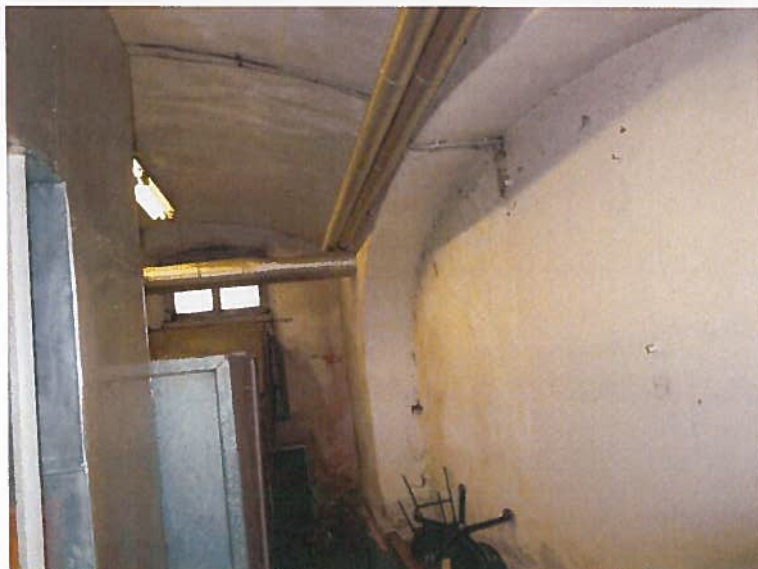
Slika 11: Poškodbe ometa zaradi prekomerne vlage v kleti

Predlagamo pa, da se v okviru predvidene prenove objekta sanirajo lokalne poškodbe na fasadah (luščenje opleska, poškodbe ometa, zamakanje v območju žlebov) ter poškodbe zaradi prekomerne vlage v kletnih zidovih in zidovih pritličja, sicer pa konstrukcijski posegi za zagotavljanje ustrezne varnosti pri redni statični obtežbi niso potrebni.

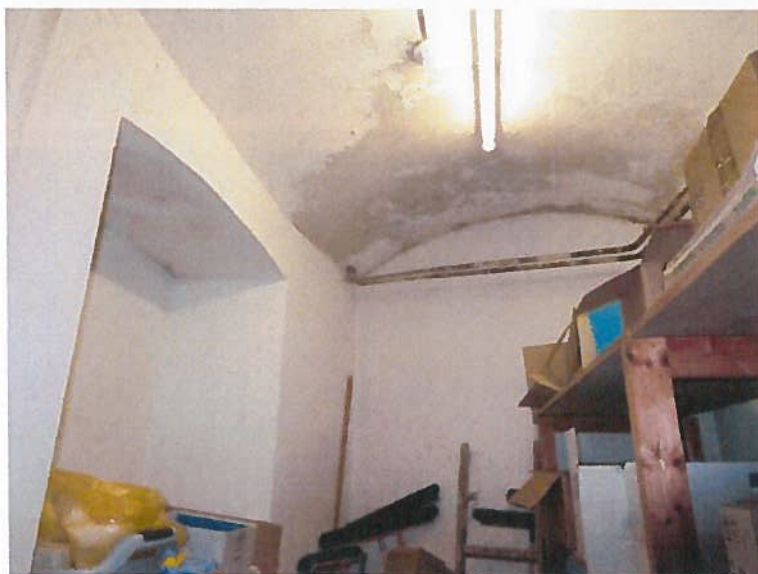
Slika 12: Poškodbe ometa zaradi prekomerne vlage v kleti

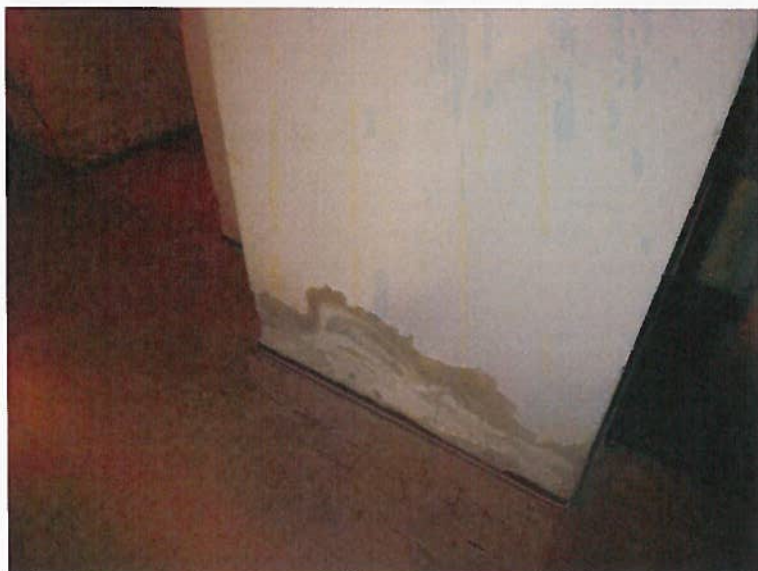
Slika 13: Poškodbe ometa zaradi prekomerne vlage v zidovih pritličja

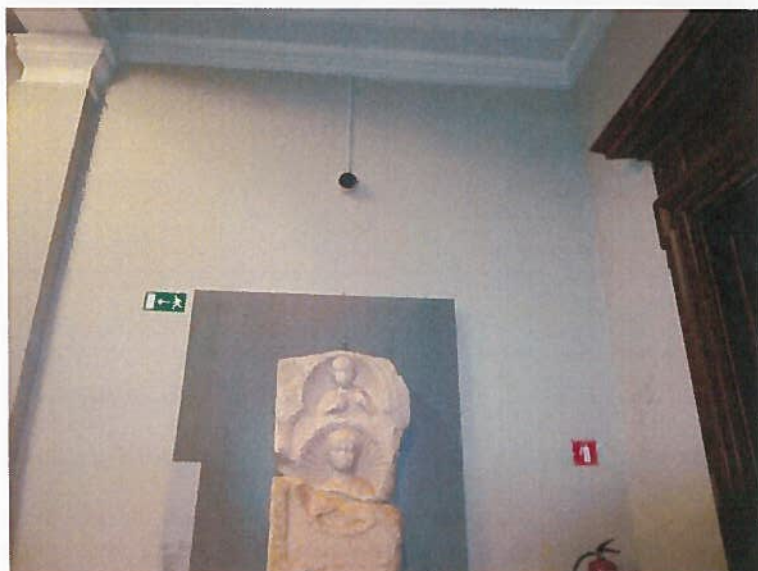
Slika 14: Tanjša poševna razpoka na zidu

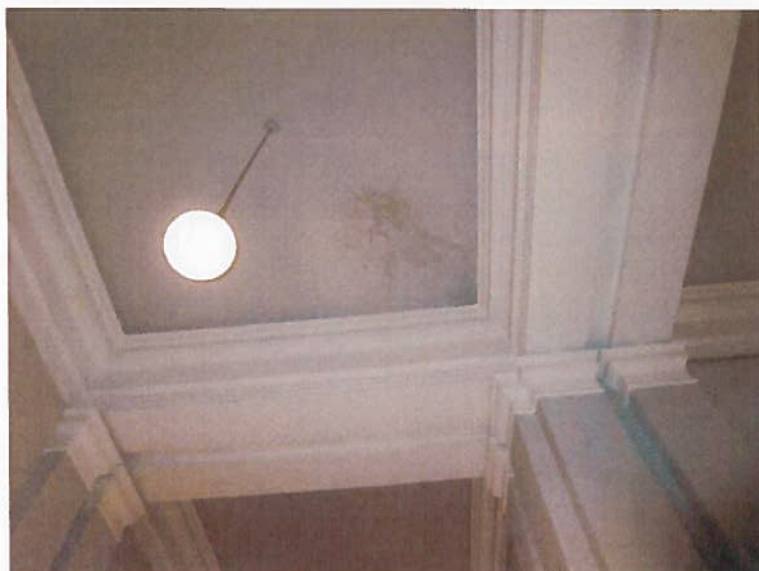
Slika 15: Sledovi zamakanja na stropni konstrukciji nadstropja

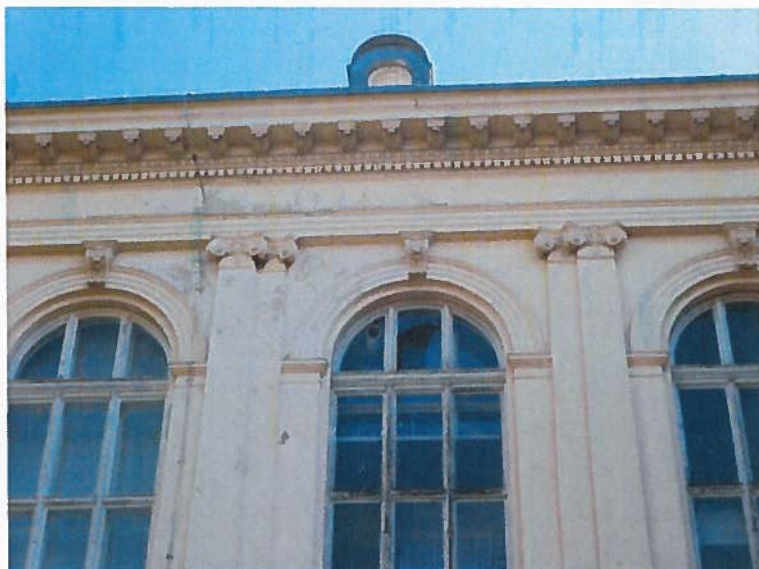
Slika 16: Lokalno luščenje opleska na fasadi

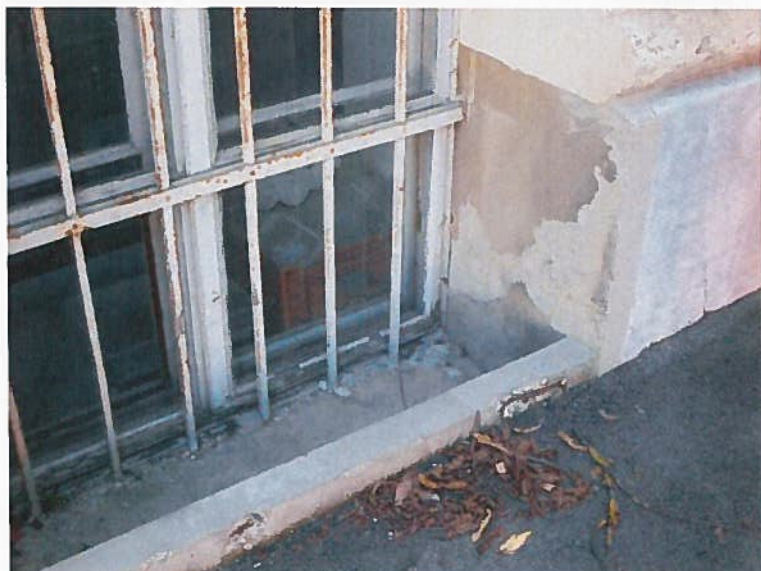
Slika 17: Poškodbe ometa, luščenje opleska, odpadanje krovne sloja betona, korozija armature

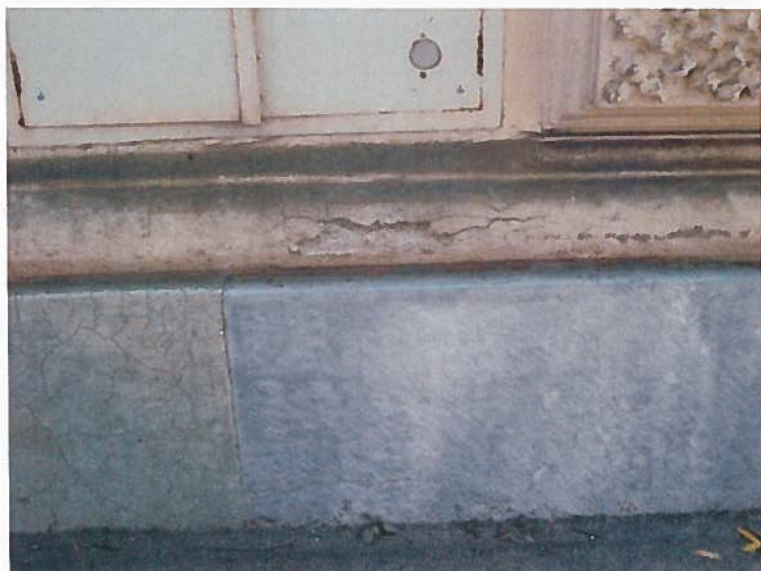
Slika 18: Lokalne poškodbe na profilaciji fasade nad coklom

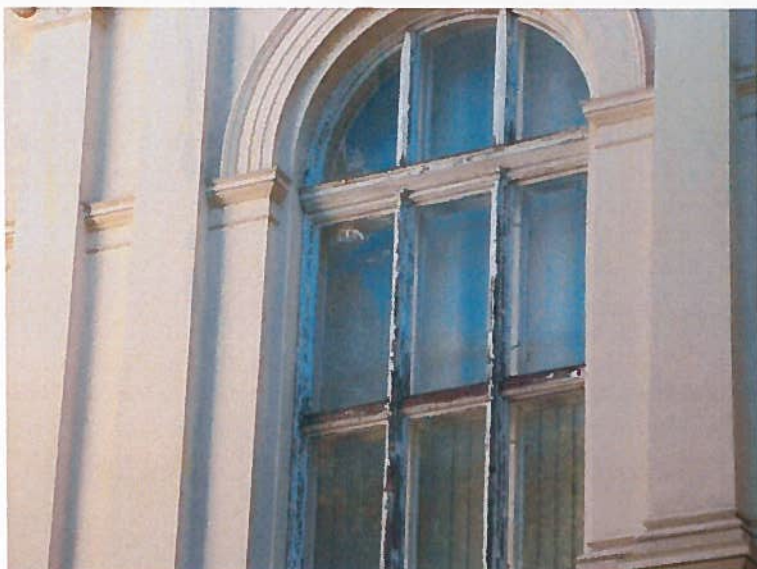
Slika 19: Dotrajana zaščita lesenih elementov okenskih okvirjev

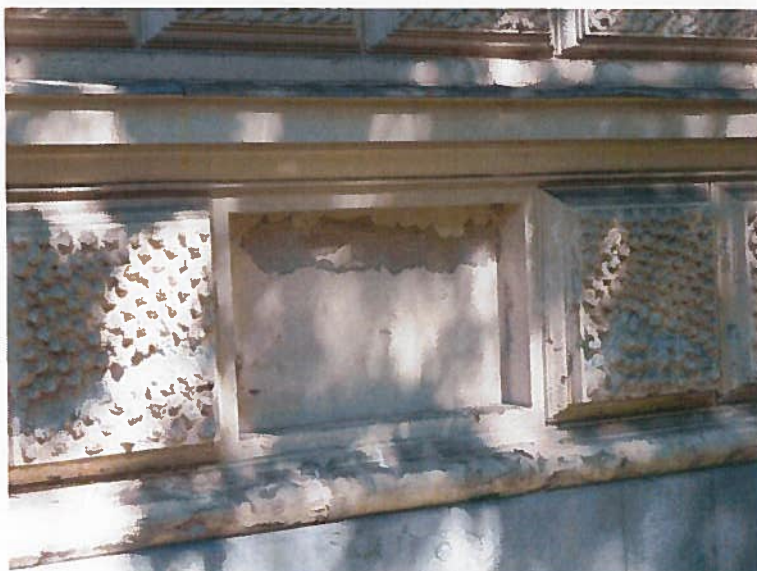
Slika 20: Lokalne poškodbe na profilaciji fasade nad coklom, luščenje opleska, razpadanje ometa

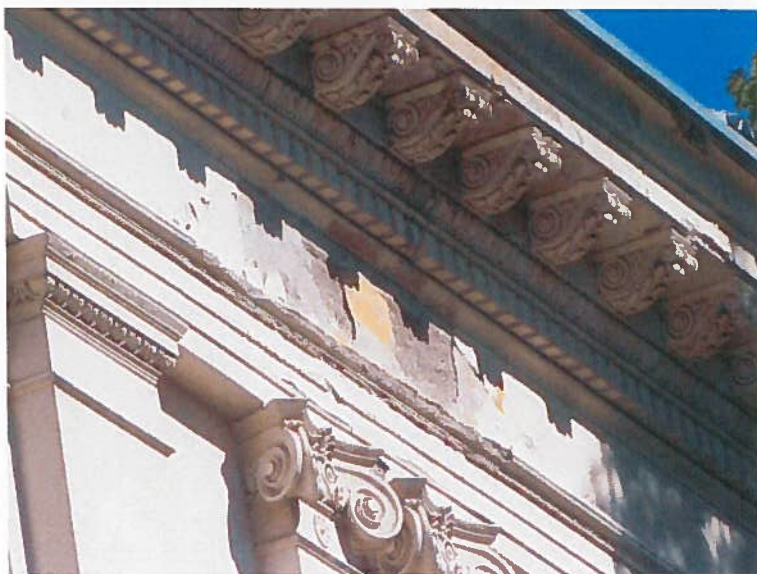
Slika 21: Lokalne poškodbe v območju fasadnih vencev, luščenje opleska, razpadanje ometa

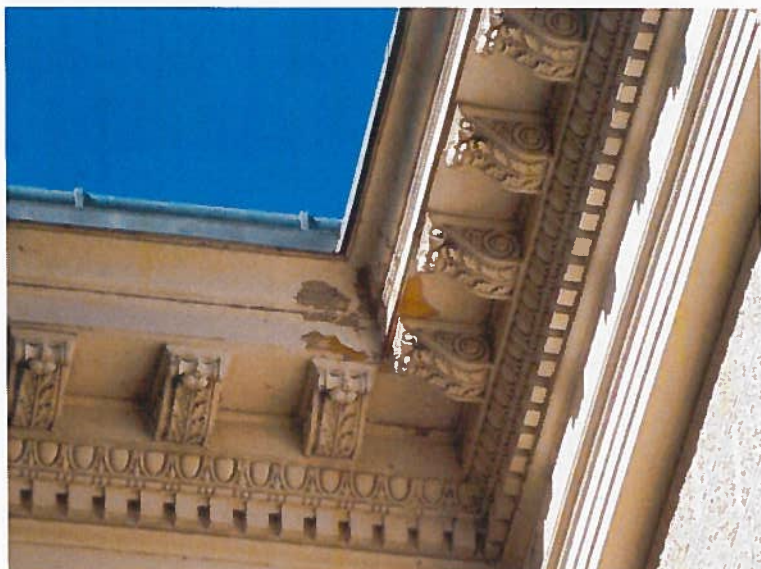
Slika 22: Lokalne poškodbe v območju napušča, luščenje opleska, razpadanje ometa

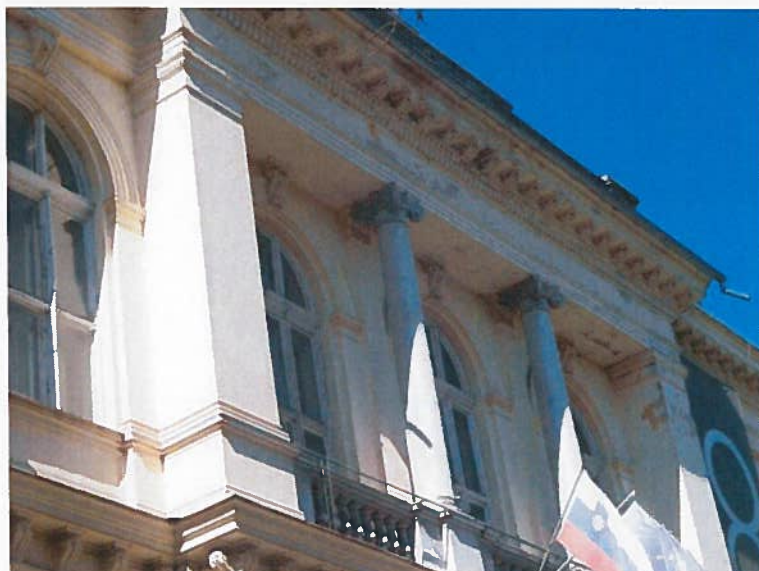
Slika 23: Lokalne poškodbe fasade, luščenje opleska, razpadanje ometa

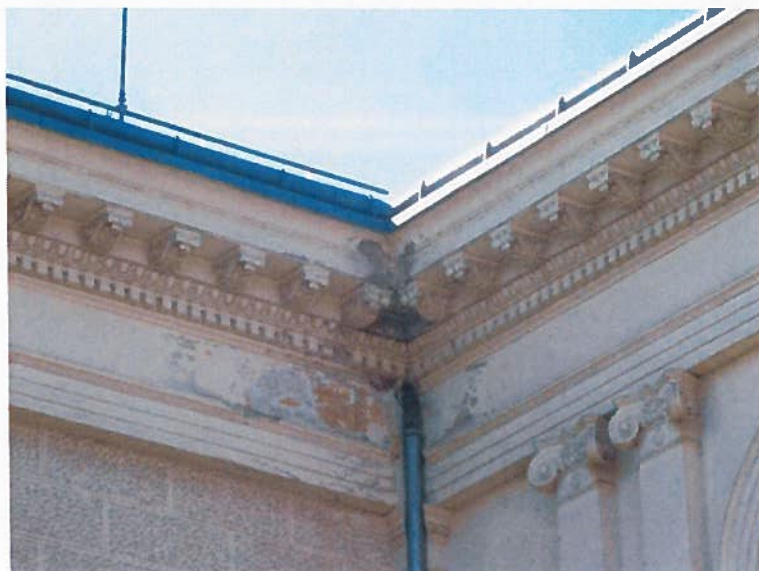
Slika 24: Lokalne poškodbe v območju napušča, luščenje opleska, razpadanje ometa – posledica zamakanja žlebov oziroma vertikalnih cevi za odvod meteorne vode
