Datum: Oktober 2022

Projekt: **POROČILO**
o statični presoji objektov Ministrstva za kulturo –
objekt SNG Maribor

GRADBENI INŠTITUT²
ZRMK d.o.o.
Ljubljana, Dimičeva 12

Predmet pričujočega poročila je statična presoja za objekt: Slovensko narodno gledališče Maribor na naslovu Slovenska ulica 27, Maribor.

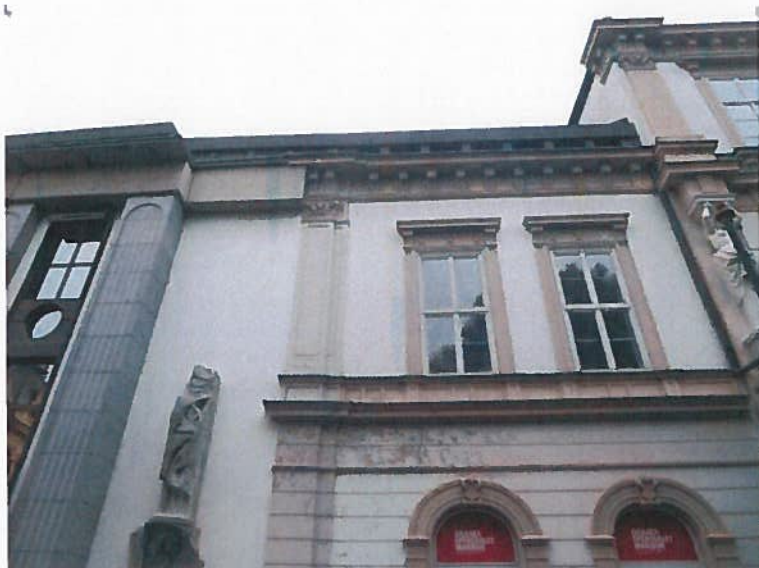
Na objektu so prisotne manjše poškodbe, ki so predvsem posledica dotrajanosti materialov – zlasti poškodbe ometa in opleska na fasadah, ali pa so posledica prekomerne vlage – zamakanje v območju žlebov ali iz površine balkona. Večjih poškodb, ki bi kazale na problematiko preobremenitev ali diferenčnega posedanja temeljnih tal, v sklopu pregleda nismo evidentirali. Sklepamo lahko, da je nosilna konstrukcija ustrezna za prevzem rednih statičnih obremenitev, ki jim je bila do sedaj izpostavljena.

Slika 7: Lokalne poškodbe fasadnega ometa, luščenje opleska

- sanirati lokalne poškodbe na betonskih fasadnih površinah,
- sanirati lokalne poškodbe na balkonski plošči na vzhodni fasadi,
- sanirati lokalne poškodbe žlebov, vertikalnih vodov in obrob, da se prepreči zamakanje,
- obnoviti lokalno poškodovani oplesk fasade, da se zaščiti nosilno konstrukcijo pred atmosferskimi vplivi.

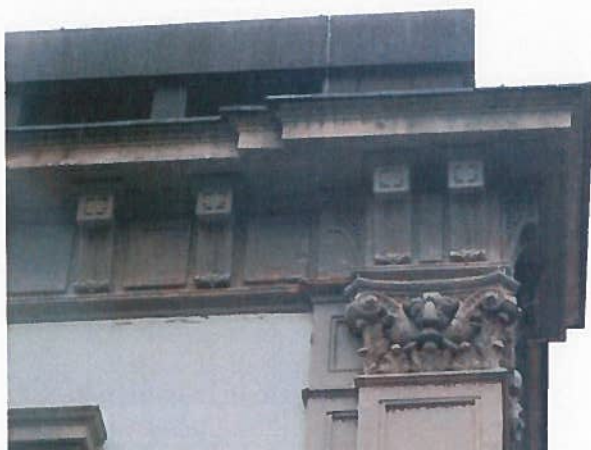
Slika 8: Lokalne poškodbe fasadnega ometa, luščenje opleska

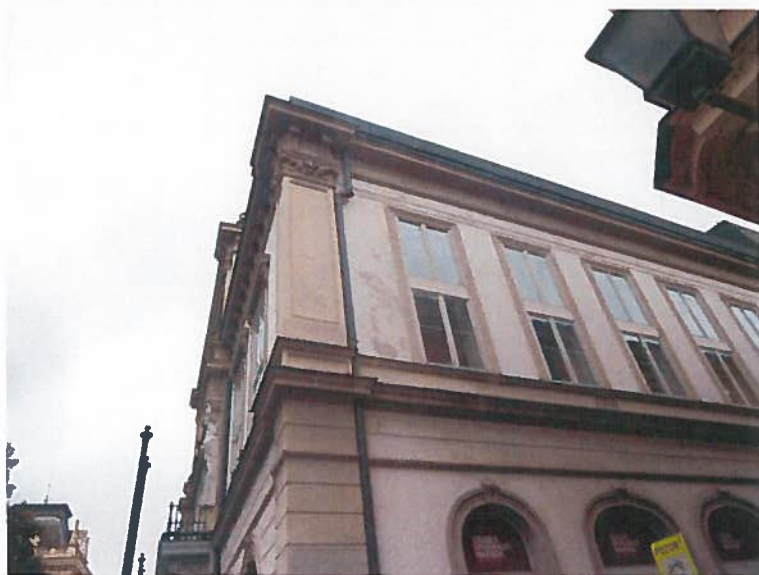
Slika 9: Lokalne poškodbe fasadnega ometa, luščenje opleska

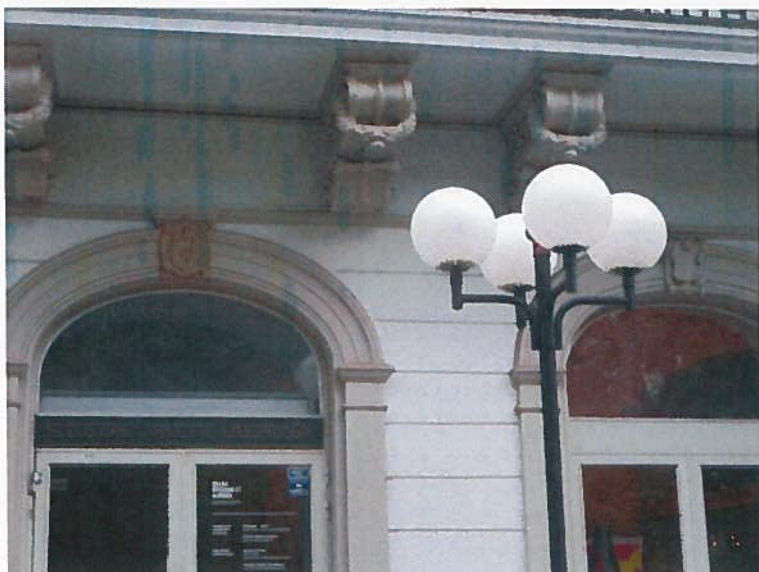
Slika 10: Lokalne razpoke na zidu v območju vratne odprtine

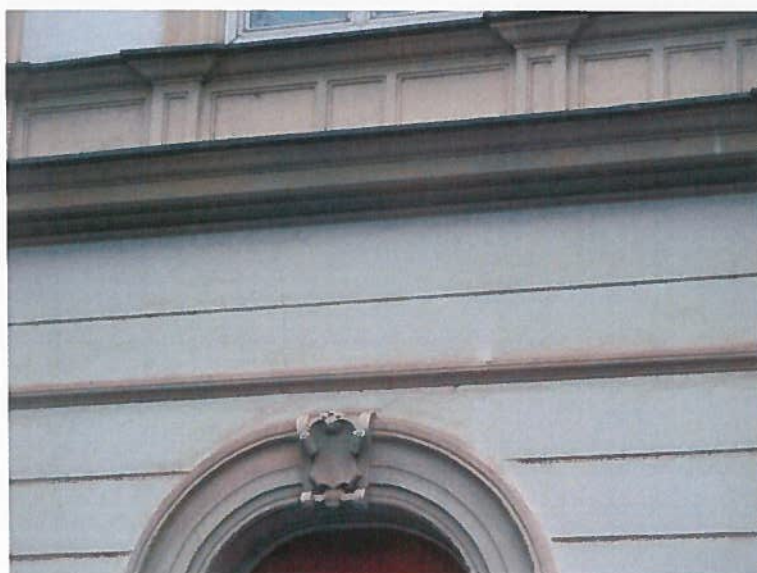
Slika 11: Lokalne razpoke na zidu v območju okenske odprtine

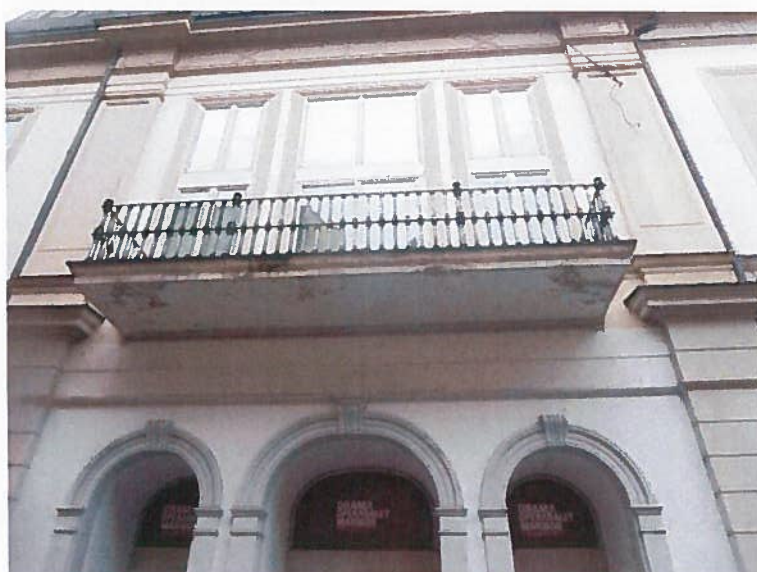
plošči na vzhodni fasadi, ki so predvsem posledica zamakanja. Na betonskih elementih novejšega dela stavbe so prisotne lokalne poškodbe krovne sloja betona in korozija armature.

Slika 12: Poškodbe na balkonski plošči: razpadanje betona, sledovi zamakanja, luščenje opleska

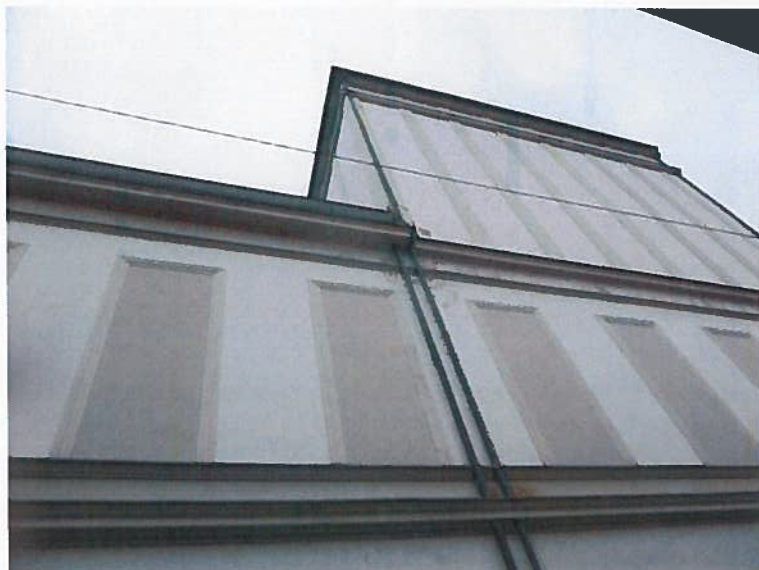
Slika 13: Lokalne poškodbe fasade v območju žlebov oziroma vertikalnih cevi, vidni sledovi zamakanja ob prebojih fasadnih vencev, vertikalne razpoke

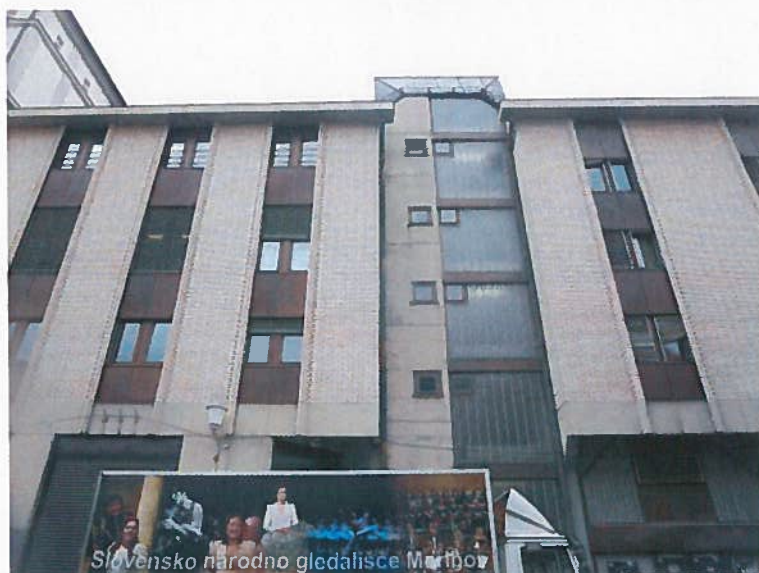
Slika 14: Lokalne poškodbe na betonskih elementih: odpadanje krovnege sloja betona in korozija armature

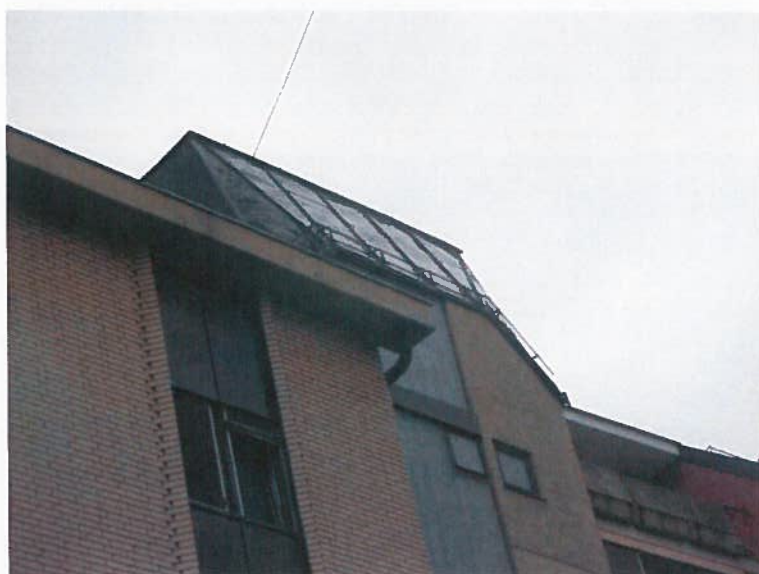
Slika 15: Lokalne poškodbe na betonskih elementih: odpadanje krovnege sloja betona in korozija armature

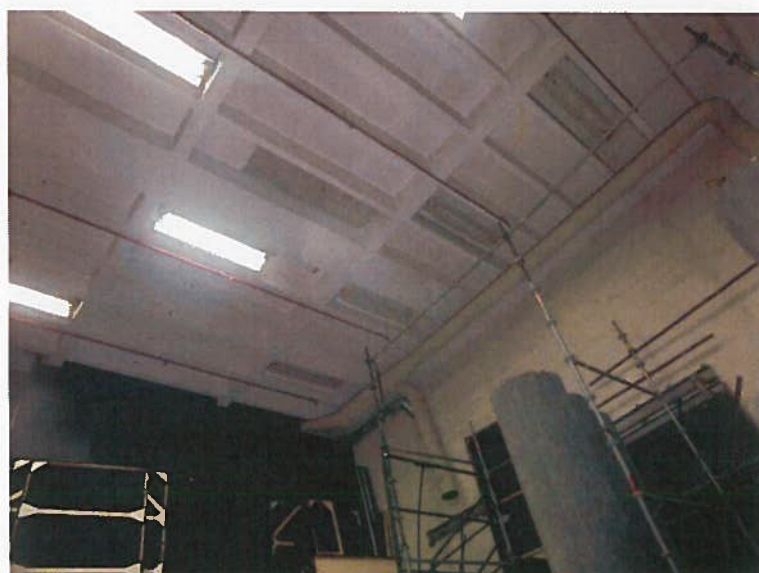
Slika 17: Betonska zasnova stropne konstrukcije v območju med staro dvorano in pododržjem nove dvorane

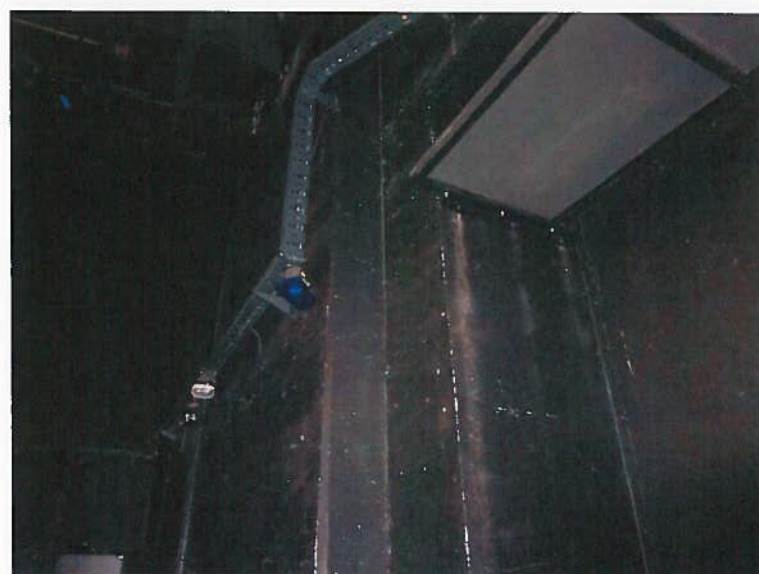
- Glavno nosilno konstrukcijo starejšega dela objekta sestavljajo masivni opečni zidovi. Razvidno je, da so bili le-ti v kleti utrjeni z armiranobetonskimi oblogami, na podlagi česar sklepamo, da je bila utrditev objekta, kot je bila predvidena v načrtu, tudi izvedena.
- Razvidno je, da je novejši del objekta izveden v armiranem betonu.
- Na fasadah so prisotne lokalne poškodbe, ki so predvsem posledica dotrajanosti materialov in atmosferskih vplivov. Lokalno je prisotno luščenje opleska. Na nekaj mestih so prisotne tanjše razpoke v fasadnem ometu. V območju žlebov in vertikalnih vodov so ponekod vidni sledovi zamakanja meteorne vode. Nekoliko močnejše poškodbe so prisotne na balkonski

Slika 18: Vidne betonske ojačitve v območju pododržja stare dvorane
