Datum: Oktober 2022

Projekt: **POROČILO**  
**o statični presoji objektov Ministrstva za kulturo –**  
**ZVKDS OE Ljubljana**

**GRADBENI INŠTITUT<sup>2</sup>**  
**ZRMK d.o.o.**  
Ljubljana, Dimičeva 12

Predmet pričujočega poročila je statična presoja za objekt ZVKDS OE Ljubljana, Tržaška cesta 4, Ljubljana.

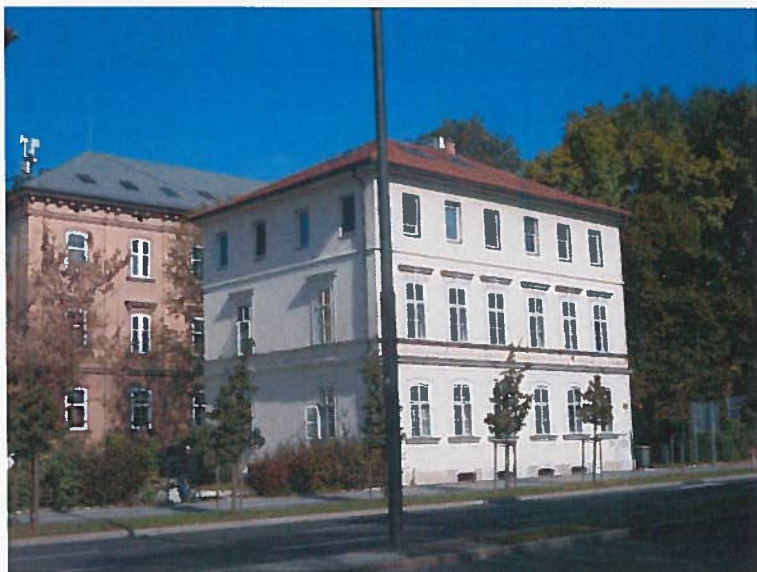
**Slika 1:** Tržaška c. 4 Ljubljana, južna in zahodna fasada

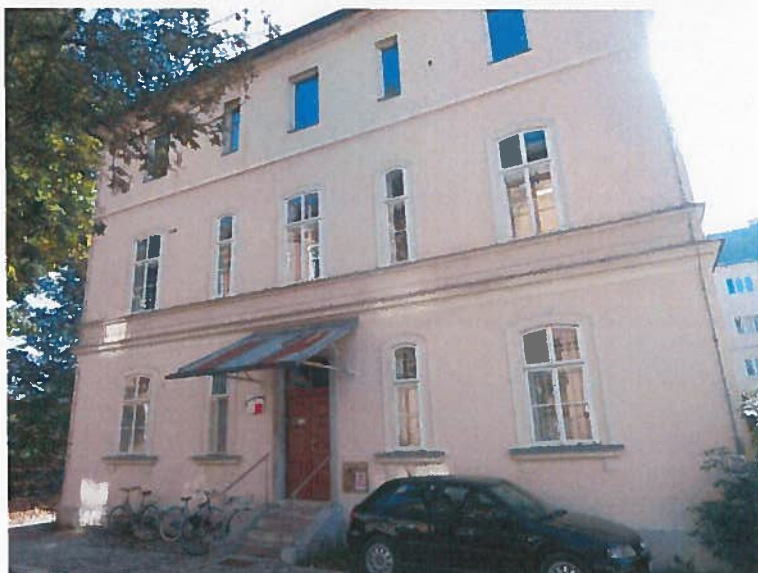
**Slika 2:** Tržaška c. 4 Ljubljana, severna fasada

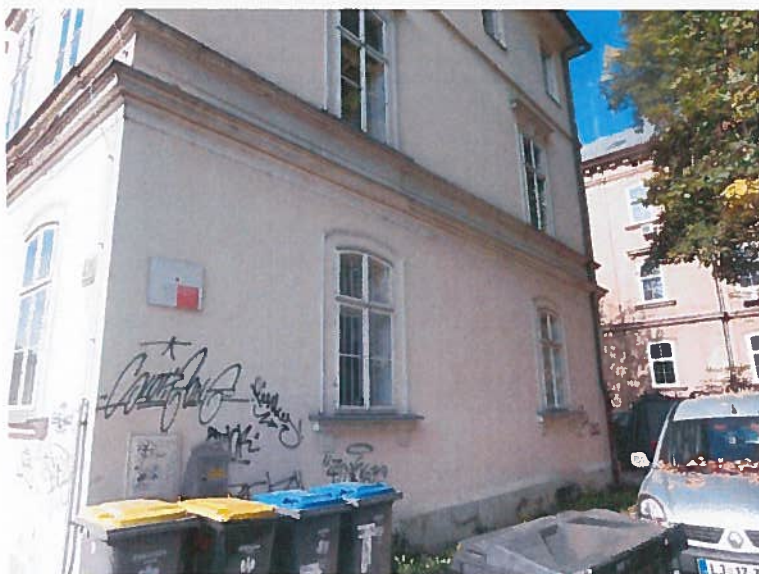
**Slika 3:** Tržaška c. 4 Ljubljana, vzhodna fasada

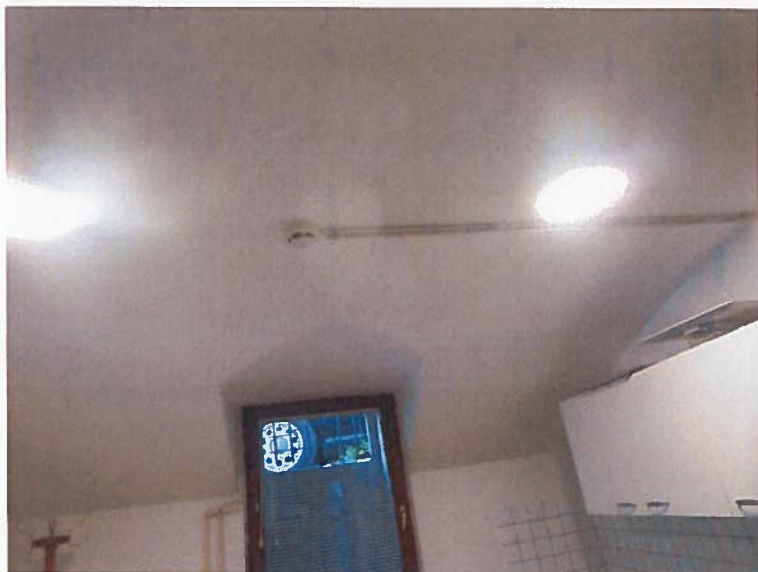
**Slika 4:** Obokan strop v kleti

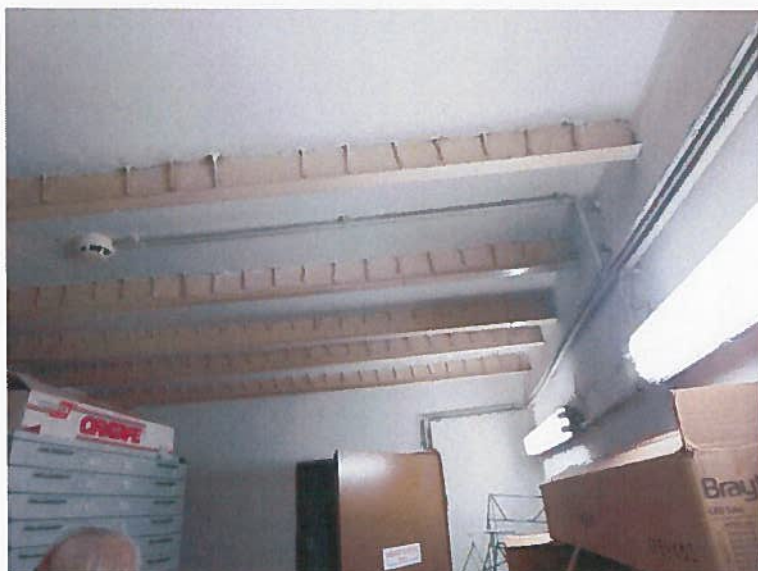
**Slika 5:** Raven (najverjetneje betonski) strop na jeklenih nosilcih v kleti

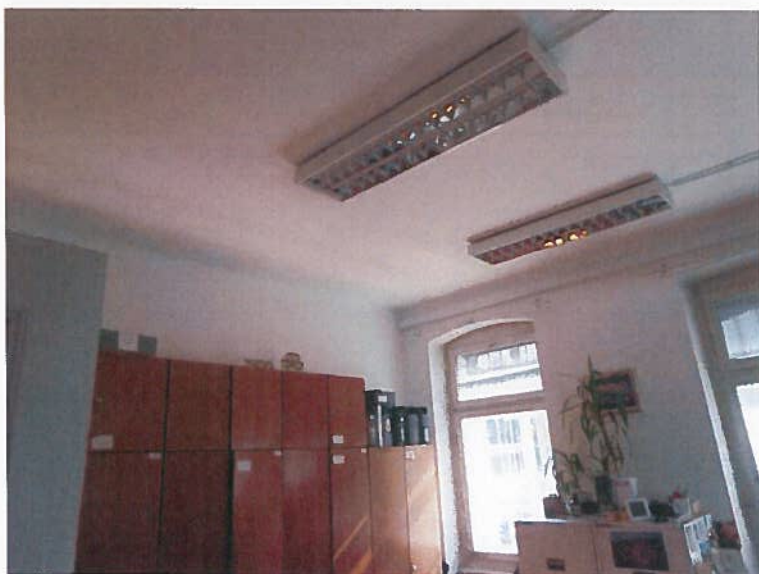
**Slika 6:** Raven (najverjetneje lesen) strop v pritličju

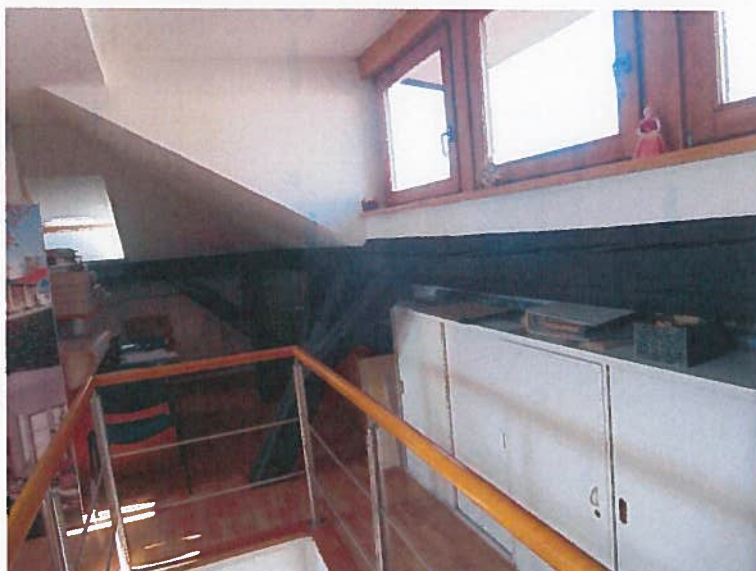
**Slika 7:** Vidni elementi ostrešja v prostorih mansarde

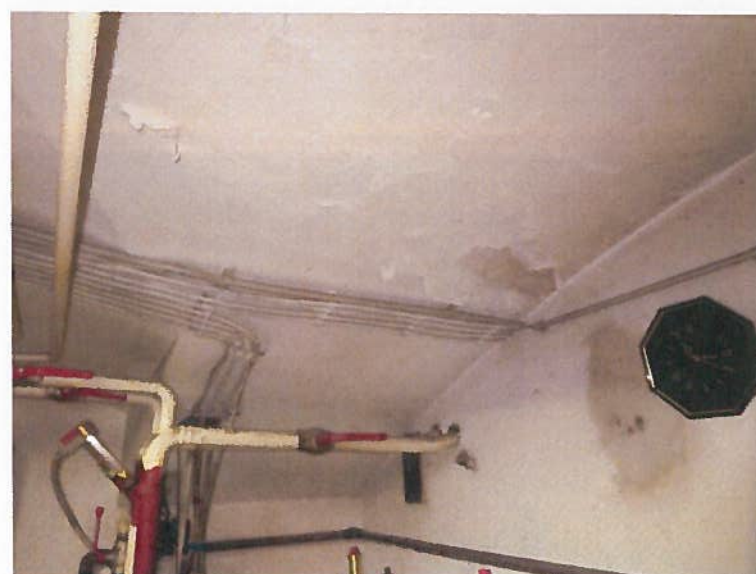
- Na fasadah je prisotno le malo poškodb. Na nekaj mestih je na fasadi in na napušču prisotno luščenje opleska.
- V notranjosti objekta večjih konstrukcijskih poškodb nismo evidentirali. V kletnih prostorih in tudi v nekaterih prostorih pritličja so vidne lokalne poškodbe ometa zaradi prekomerne vlage.

**Slika 9:** Lokalne poškodbe ometa oziroma opleska v kletnih prostorih

Predlagamo pa, da se v okviru predvidene prenove objekta sanirajo lokalne poškodbe zaradi prekomerne vlage, sicer pa konstrukcijski posegi za zagotavljanje ustrezne varnosti pri redni statični obtežbi niso potrebni.

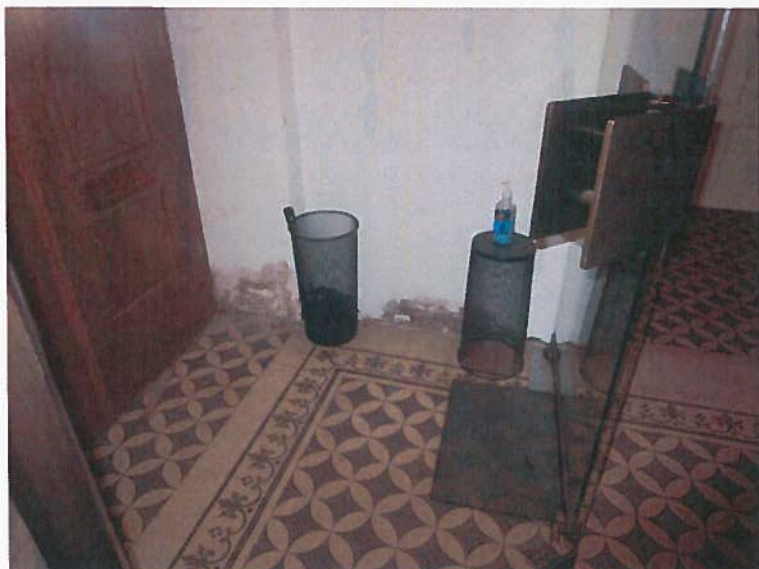
**Slika 10:** Poškodbe v ometu zaradi prekomerne vlage v zidovih pritličja

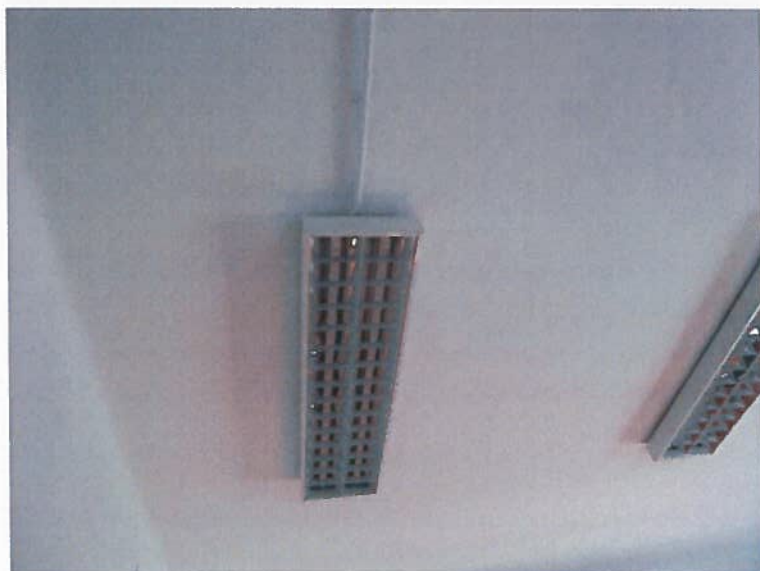
**Slika 11:** Razpoke v ometu na stropu pritličja

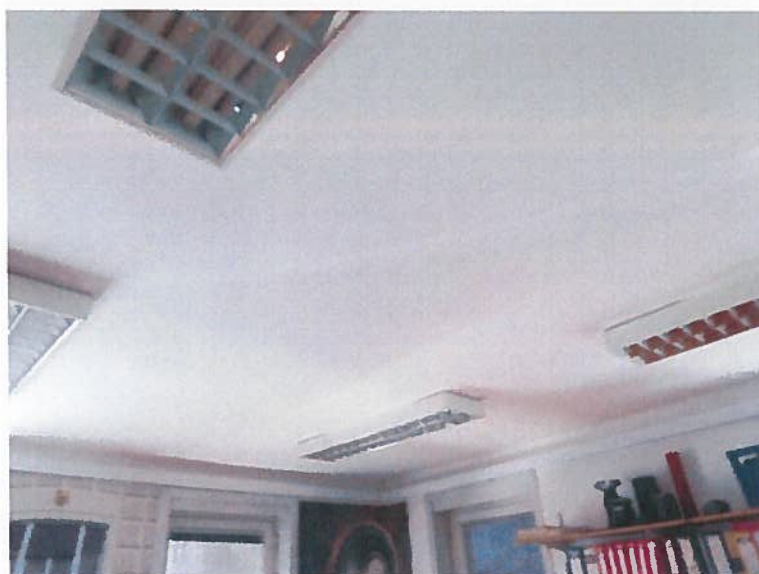
**Slika 12:** Razpoke v ometu na stropu 2. nadstropja

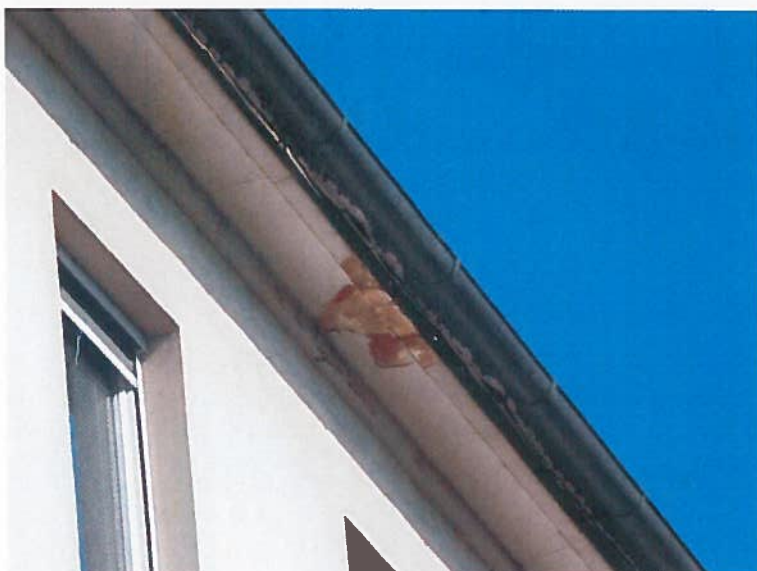
**Slika 13:** Lokalno odstopanje opleska v območju napušča

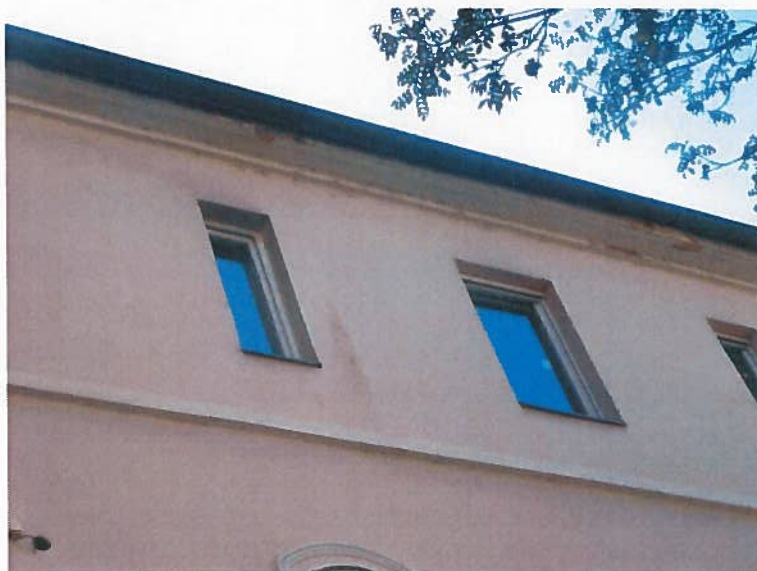
**Slika 14:** Lokalno odstopanje opleska v območju napušča

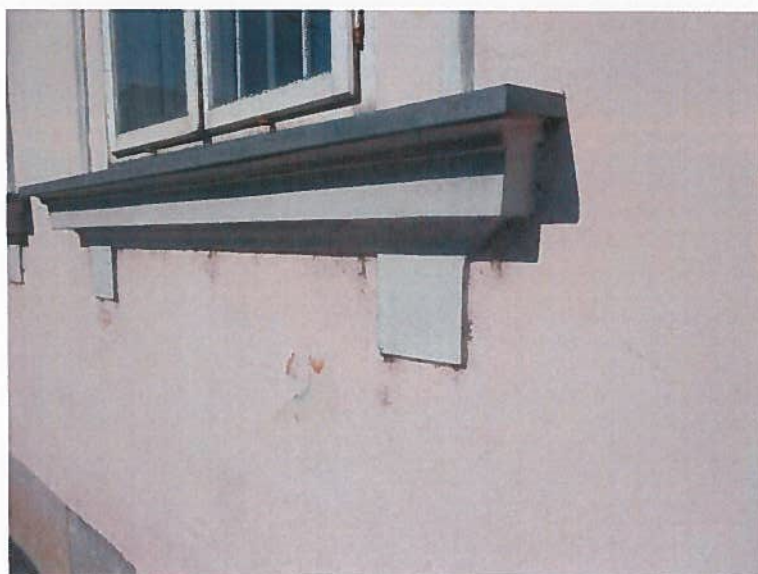
**Slika 15:** Lokalno odstopanje fasadnega opleska
