Datum: Oktober 2022

Projekt: **POROČILO**  
**o statični presoji objektov Ministrstva za kulturo –**  
**ZVKDS OE Kranj**

Center: **CENTER ZA MATERIALE IN KONSTRUKCIJE**

Predmet pričujočega poročila je statična presoja za objekt ZVKDS OE Kranj, Tomšičeva ulica 7, Kranj.

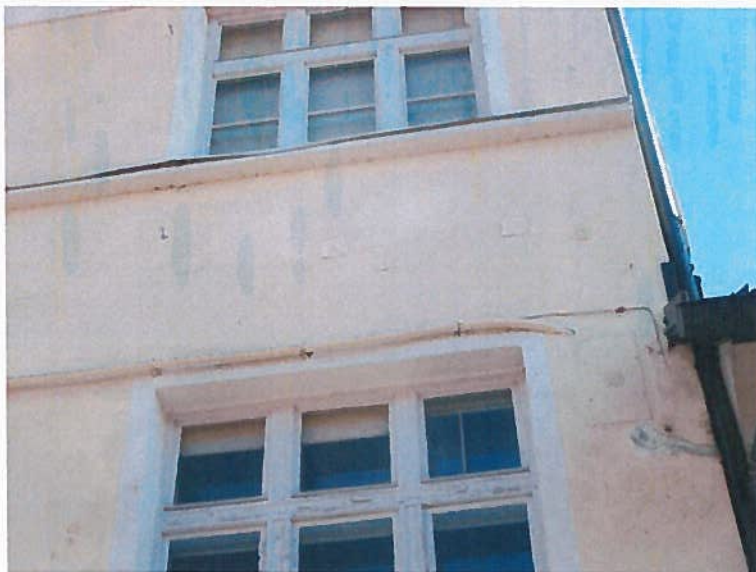
**Slika 7:** Zračniki na fasadi kažejo na prisotnost lesenih stropov

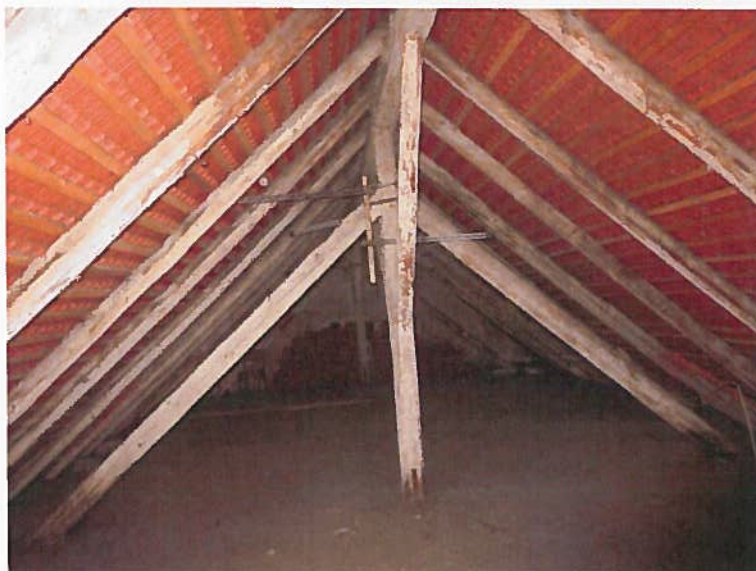
**Slika 8:** Zasnova ostrešja v območju osrednjega dela objekta; lokalno dotrajani elementi ostrešja, zamenjana strešna kritina

- sanirati lokalne poškodbe ometov,
- sanirati poškodbe dimnikov,
- zamenjati strešno kritino nad severovzhodnim in jugovzhodnim prizidkom ter zamenjati morebiti poškodovane elemente ostrešja,
- izdelava protipotresnih zidnih vezi, ki se izdelajo na nivoju vseh stropnih konstrukcij (možne so izvedbe z jeklenimi vezmi, armiranobetonskimi vezmi, karbonskimi lamelami ali FRCM oblogami – sistem visokoduktilnega mikroarmiranega ometa ojačenega s stekleno mrežico).

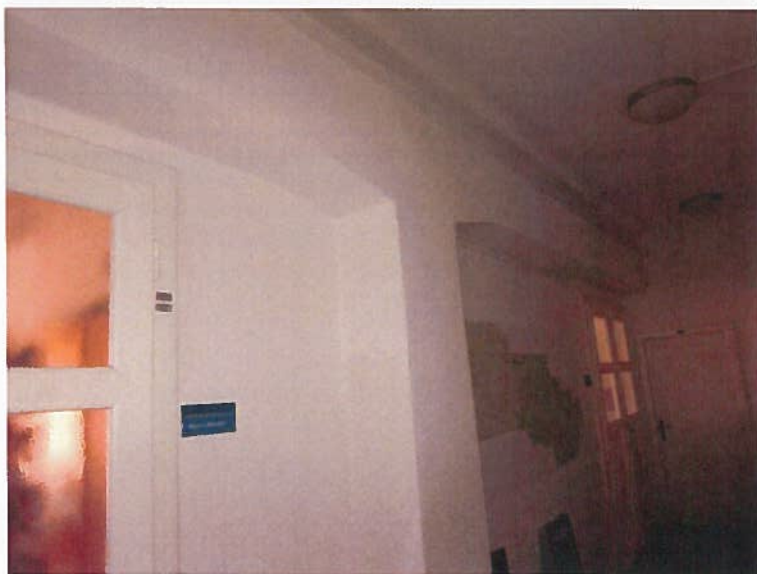
**Slika 9:** Geometrija elementov kaže na armiranobetonsko zasnovno nosilne konstrukcije – steber z vutasto razširjenim nosilcem

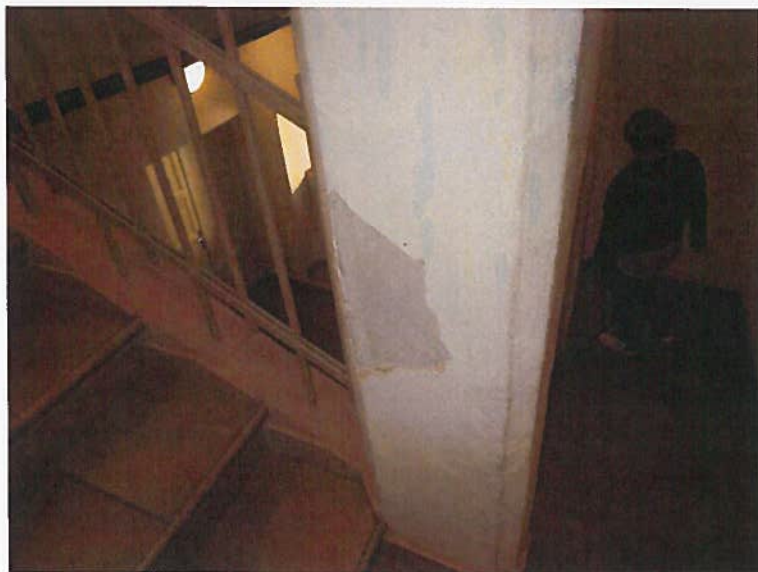
**Slika 10:** Vidna betonska zasnova stebra v območju stopnišča

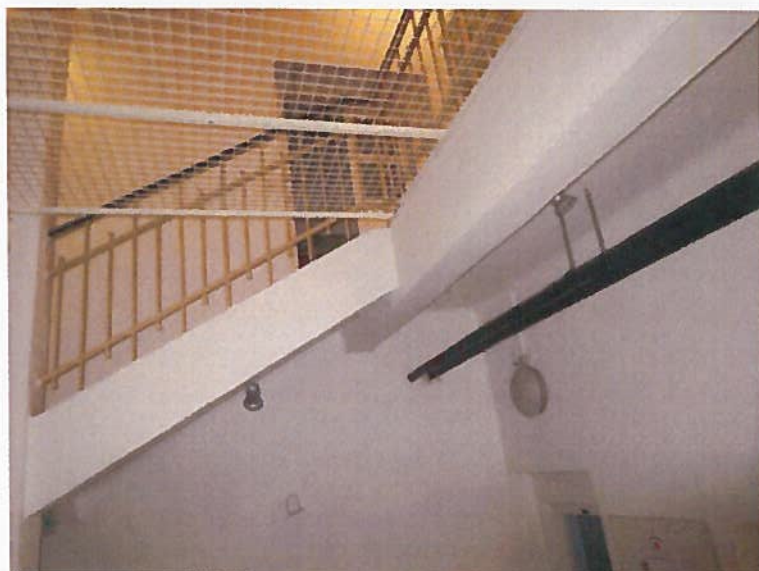
**Slika 11:** Vidna betonska zasnova konstrukcije stopnišča

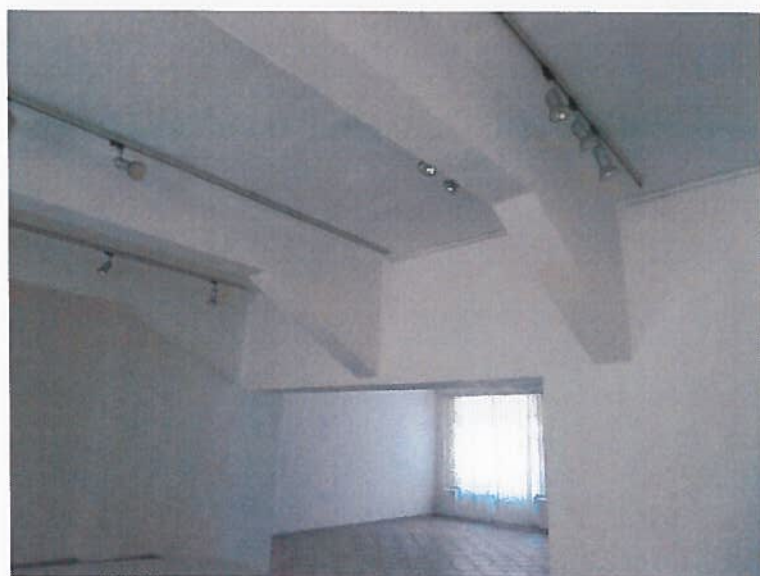
**Slika 12:** Vidna betonska zasnova stropne konstrukcije v pritličju osnovnega dela objekta

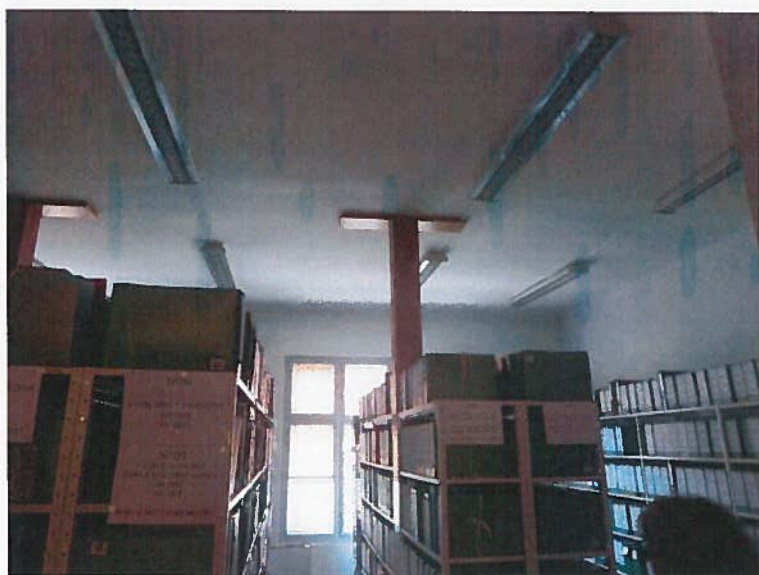
**Slika 13:** Leseni stebri v območju arhiva; ni razvidno ali gre za morebitno podpiranje stropne konstrukcije ali morda za stabilizacijo knjižnih regalov

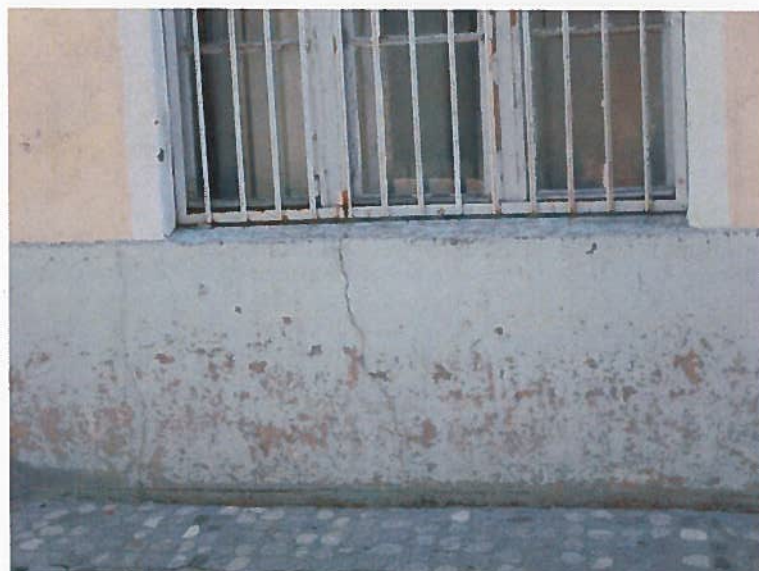
- Na zunanjem ovoju objekta so prisotne številne poškodbe, ki pa so predvsem posledica dotrajanosti materialov. Na več mestih je prisotno razpadanje fasadnega ometa in luščenje opleska, ponekod so vidne razpoke v ometu. Nekateri dimniki so močno poškodovani in so potrebni sanacije. Kritina strehe nad severovzhodnim dvonadstropnim prizidkom je vidno dotrajana (najverjetneje je kritina še azbestno-cementna), pločevinasta kritina strehe nad jugovzhodnim pritličnim prizidkom je korodirana.

**Slika 14:** Poškodbe na fasadi: razpoke na zidu v območju cokla, luščenje opleska

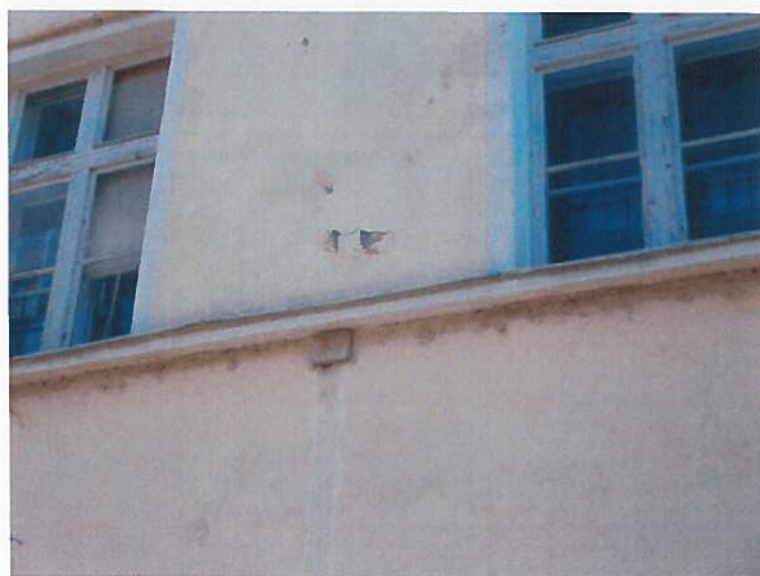
**Slika 15:** Poškodbe na fasadi: razpadanje ometa in luščenje opleska

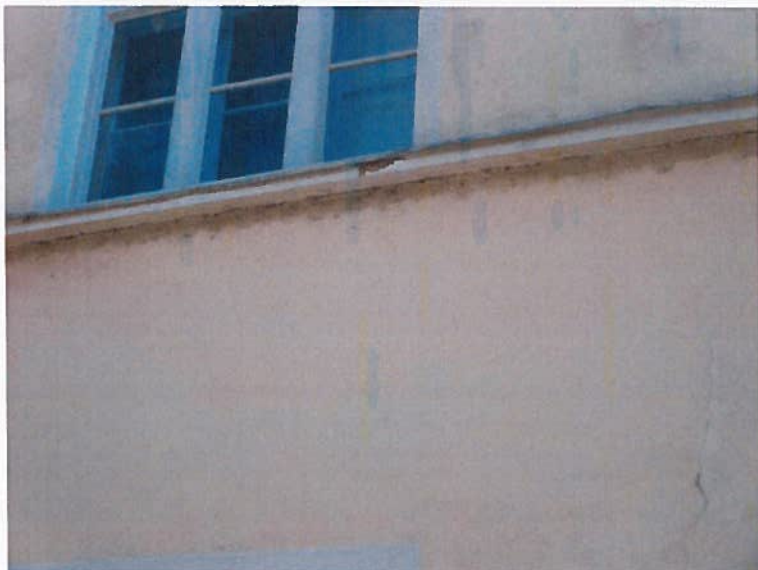
**Slika 16:** Poškodbe na fasadi: vertikalna razpoka na zidu v območju nad vratno odprtino, luščenje opleska na zidnem vencu

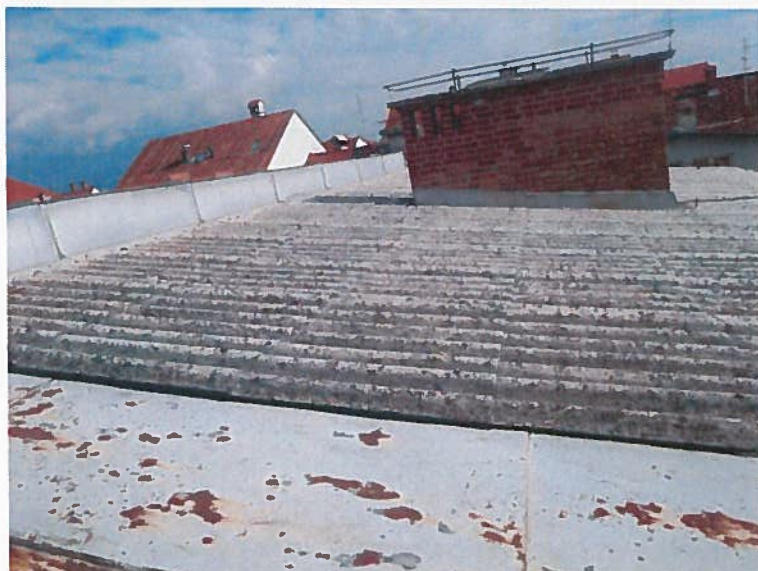
Nosilna konstrukcija objekta je v dobrem stanju, vendar pa so prisotne poškodbe na ovoju stavbe, ki zahtevajo sanacijo. Predvsem je treba sanirati poškodovane fasadne omete, ki so mestoma močno degradirani, poškodovane dimnike, kjer je mestoma prisotno razpadanje betona in opeke. Predlagamo tudi menjavo dotrajane strešne kritine nad severovzhodnim prizidkom, ki je najverjetneje še azbestno-cementna, ter menjavo dotrajane pločevinaste kritine jugovzhodnega prizidka, ki je vidno korodirana. Sistematično naj se preveri tudi elemente ostrešja ter se jih po potrebi zamenja.

**Slika 17:** Poškodbe strehe na severovzhodnem dvonadstropnem prizidku: poškodovane pločevinaste strešne obrobe – korozija, dotrajana strešna kritina (najverjetneje azbestno-cementna kritina), lokalne poškodbe na betonskem zaključku dimnika – razpadanje betona in korozija armature

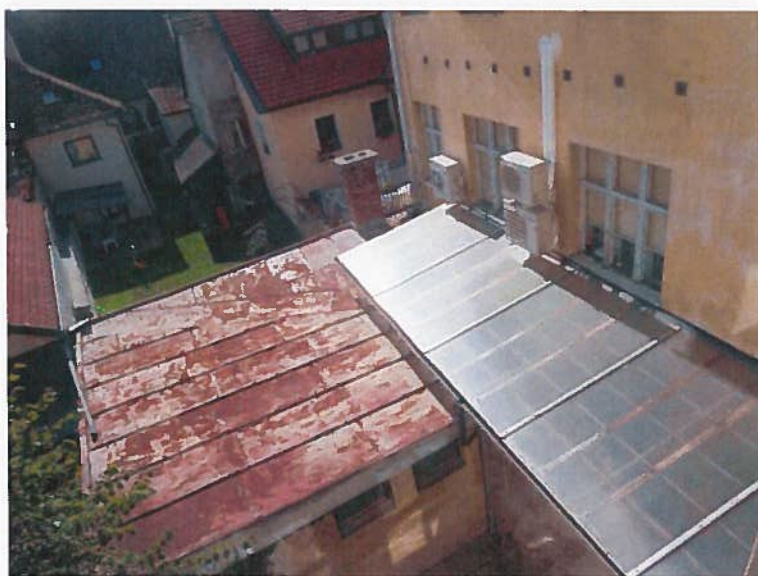
**Slika 18:** Poškodbe strehe na jugovzhodnem pritličnem prizidku: korozija pločevinaste kritine

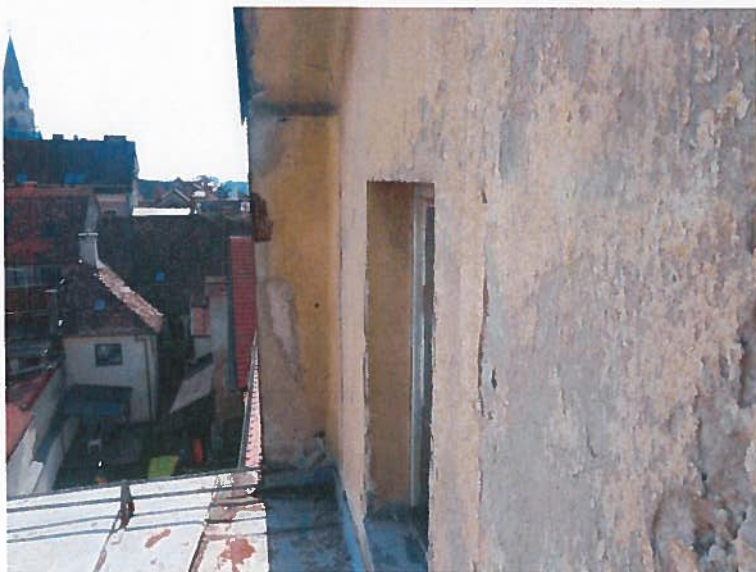
**Slika 19:** Poškodbe na fasadi: močno razpadanje ometa in luščenje opleska v območju napušča in zatrepne stene

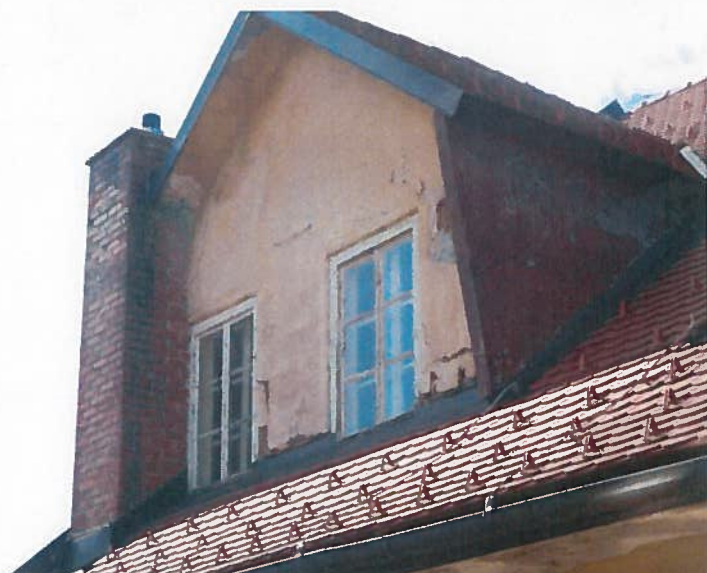
**Slika 20:** Poškodbe na fasadi: močno razpadanje ometa in luščenje opleska v območju frčad osnovnega objekta

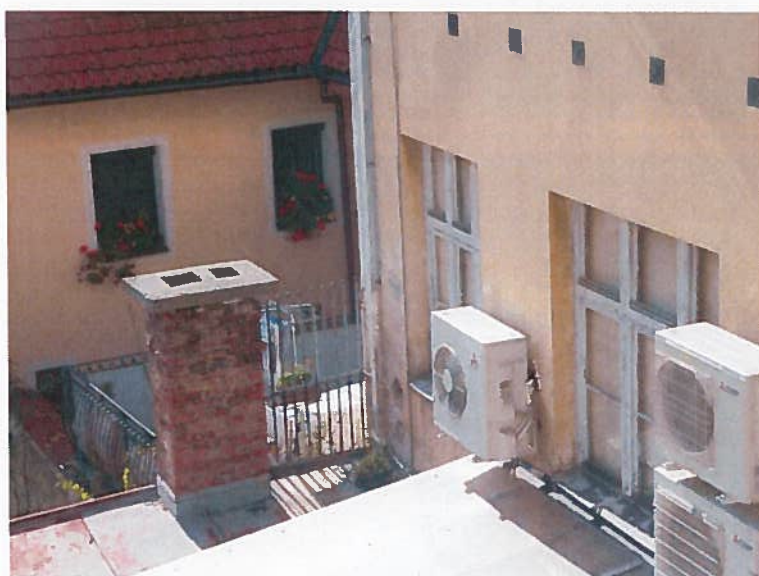
**Slika 21:** Močno poškodovan dimnik pritličnega jugovzhodnega prizidka

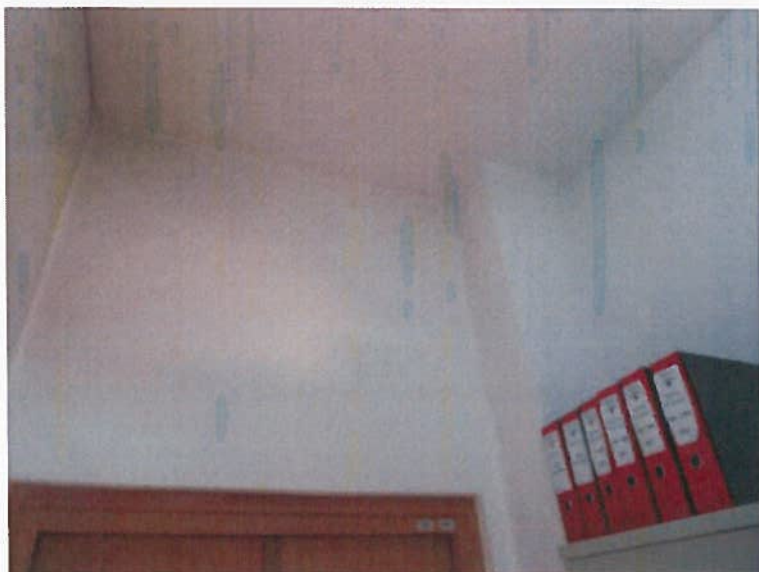
- V notranjosti objekta resnejših konstrukcijskih poškodb nismo evidentirali. Prisotne so posamezne razpoke na zidovih, še zlasti v območju vratnih preklad ter na stikih zidov s stropi in na nekaterih zatrepnih zidovih. Ponekod so na elementih ostrešja ali na stropnih oblogah vrhnje etaže vidni sledovi preteklega zamakanja strehe.

**Slika 22:** Poškodbe v notranjosti:  
poševne razpoke v območju preklade  
nad vrati

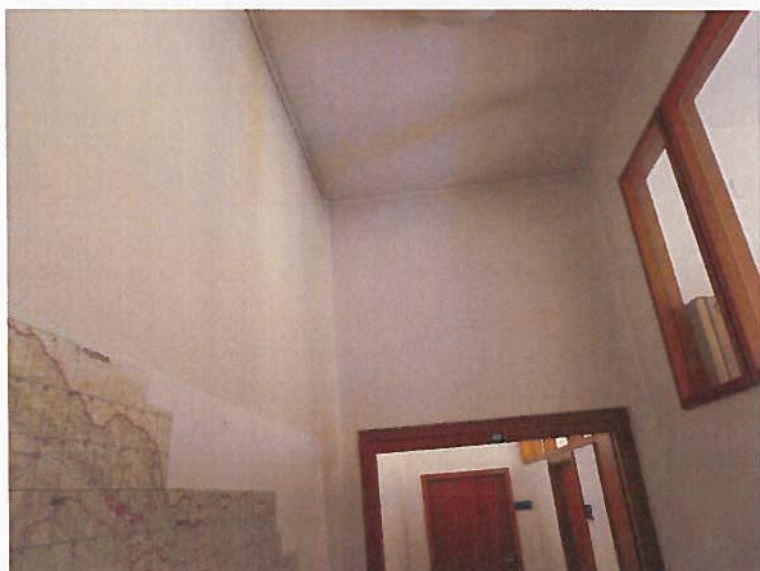
**Slika 23:** Poškodbe v notranjosti:  
poševne razpoke v območju preklade  
nad vrati

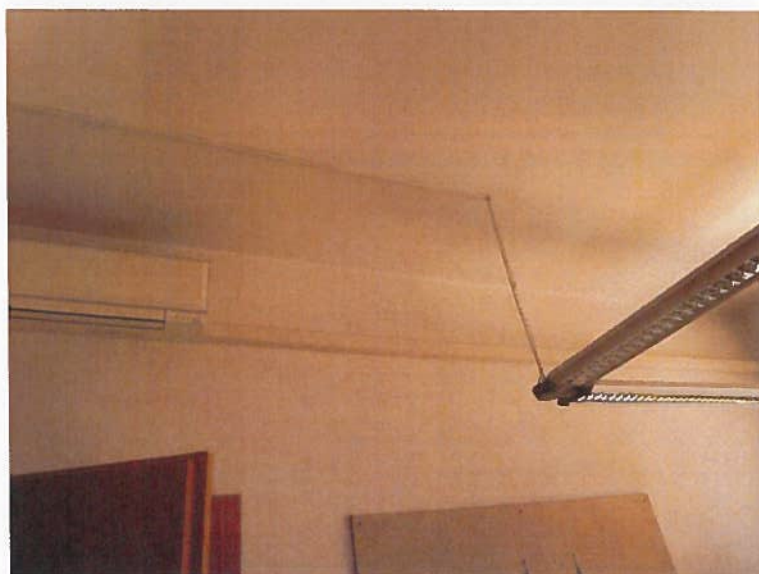
**Slika 24:** Poškodbe v notranjosti:  
mrežaste razpoke v ometu

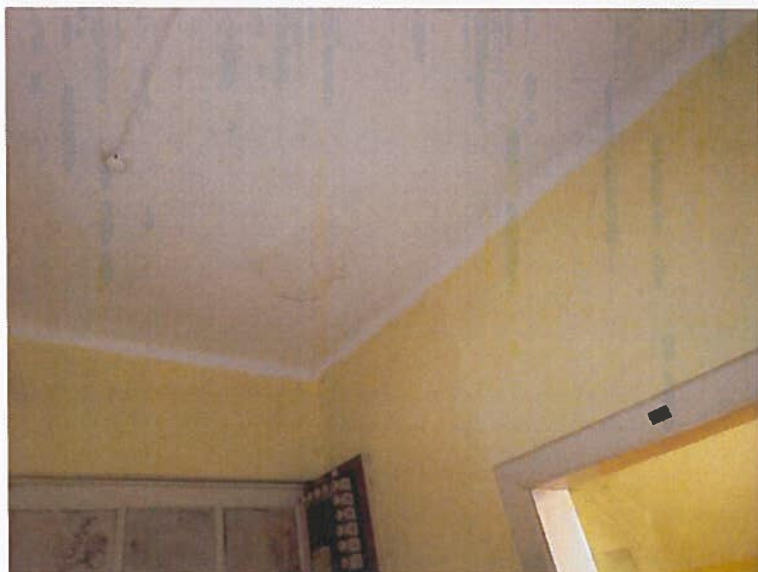
**Slika 25:** Poškodbe v notranjosti: lokalno luščenje opleska na stropu v območju mansarde

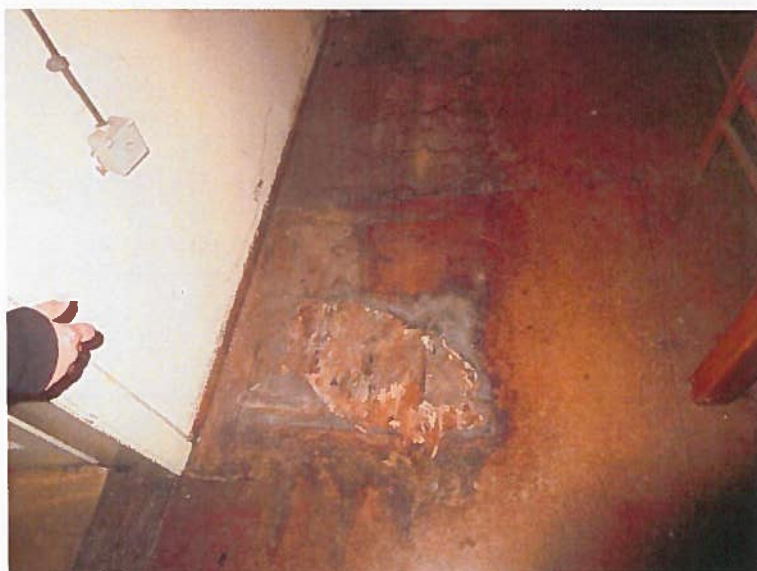
**Slika 26:** Poškodbe v notranjosti: lokalne poškodbe v tlaku, najverjetneje kot posledica preteklega zamakanja; vidni leseni elementi stropne konstrukcije

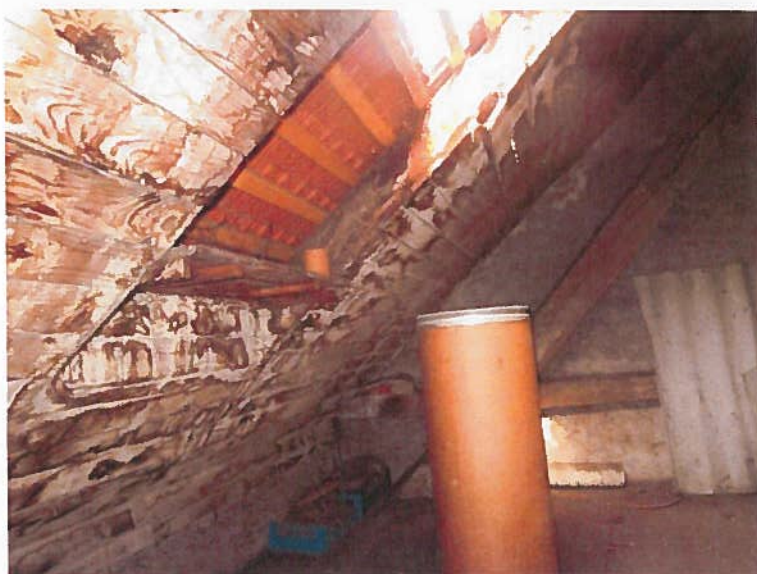
**Slika 27:** Poškodbe v notranjosti: vidni sledovi preteklega zamakanja strehe na opažu v mansardi

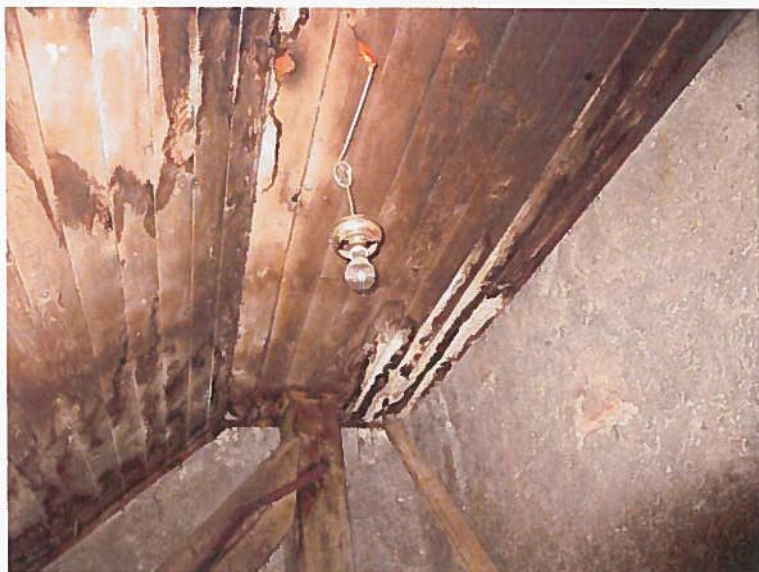
**Slika 28:** Poškodbe v notranjosti: vidni sledovi preteklega zamakanja strehe na opažu in elementih ostrešja v mansardi

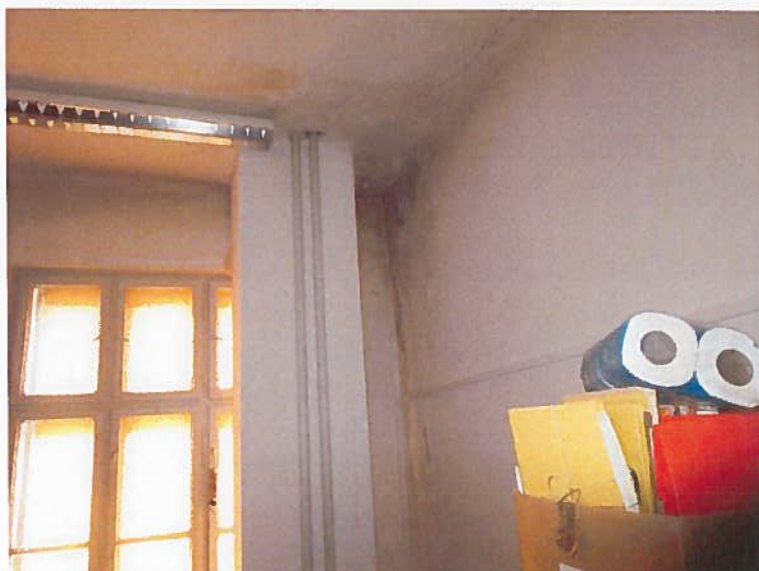
**Slika 29:** Poškodbe v notranjosti: razpoke na zidu v vogalu in na stropu, vidni sledovi prekomerne vlage;

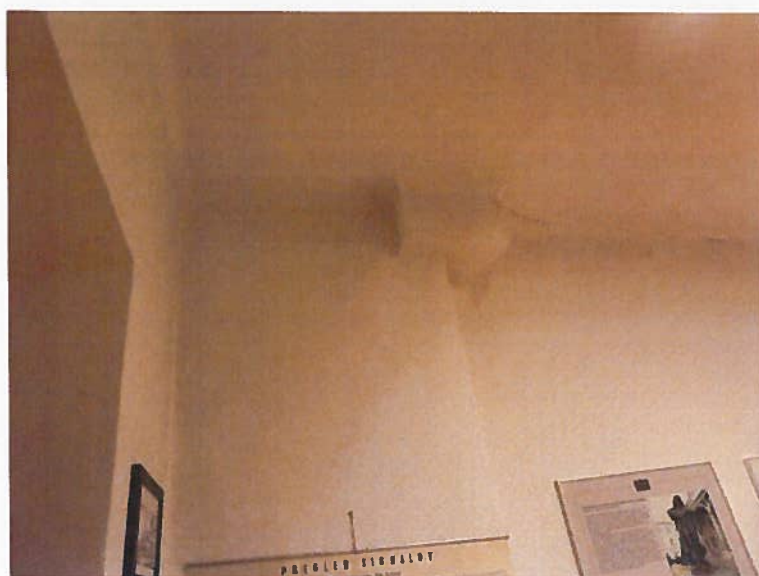
**Slika 30:** Poškodbe v notranjosti: razpoke na zidu in na stropu; geometrija konstrukcije kaže na verjetno prisotnost armiranobetonskih elementov
