Brane VLAJ
univ.dipl.inž.geol., DDC – Ljubljana

Franc ŽIGMAN
univ.dipl.inž.fiz., IRGO – Ljubljana

MACESNIKOV PLAZ NAD SOLČAVO

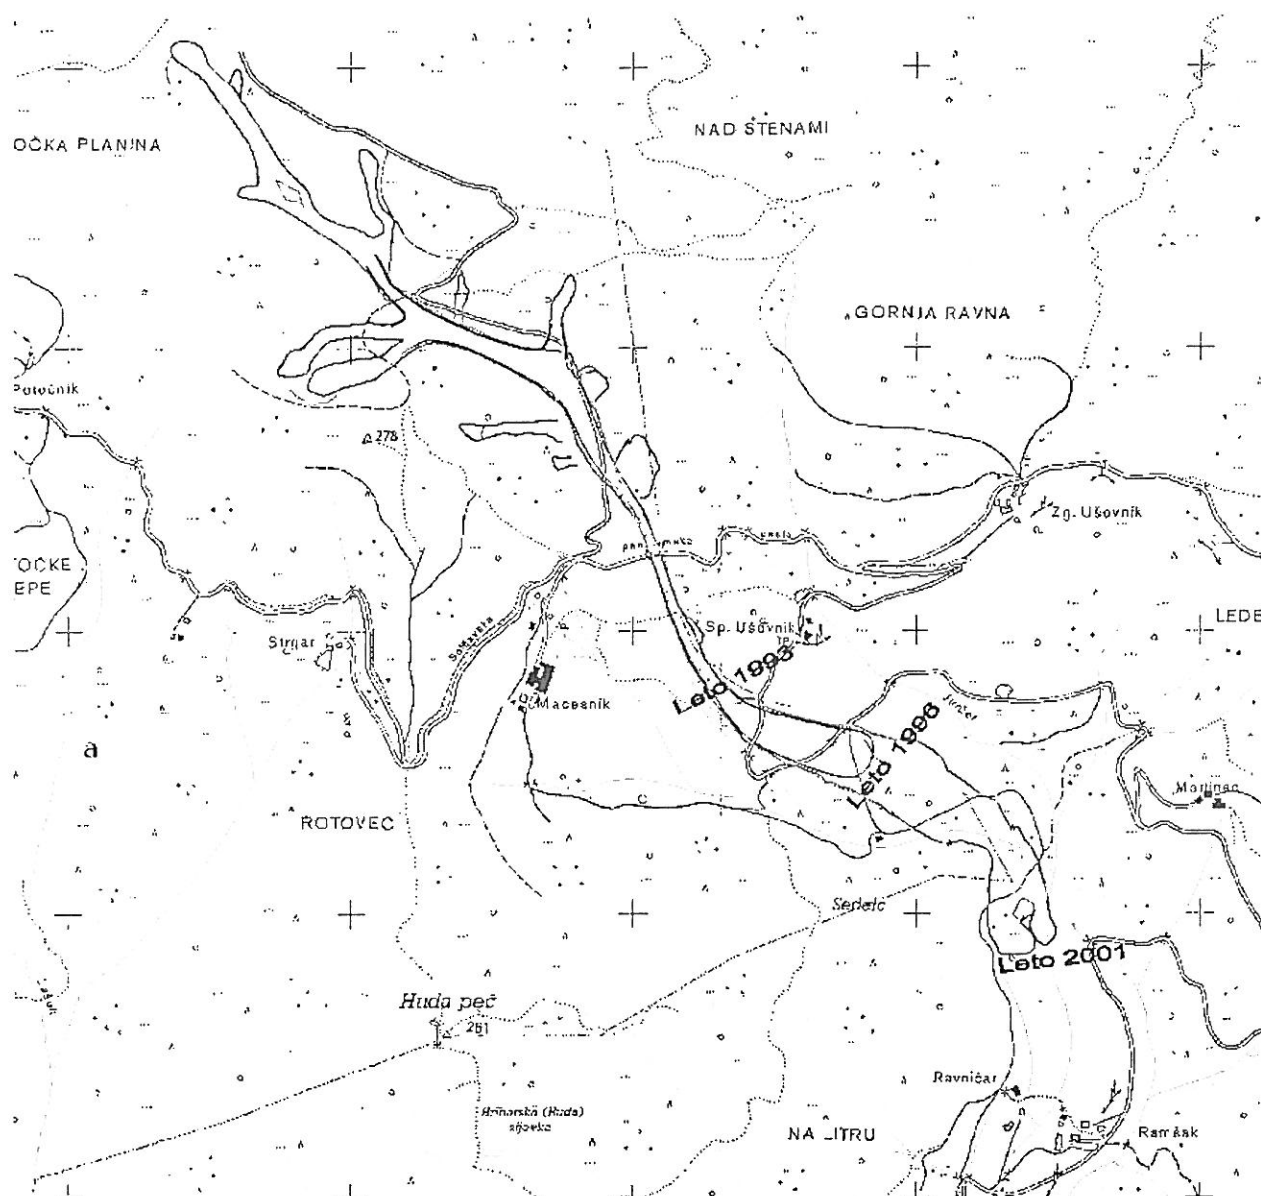
Slika 1: Pregledna situacija z označenimi izravnimi robovi 1993 – 1996 - 2001

Ponovni geodetski posnetki odlomnih robov, narejeni v avgustu in septembru 2001, so pokazali, da se plaz predvsem v zgornjem delu nezadržno širi. Pojavljajo se tudi novi odlomni robovi na obeh straneh osrednjega dela plazu. Prav tako je bilo ugotovljeno, da se opazno širi tudi spodnji, zahodni del plazu, nad skalnim osamcem in grozi, da zasuje potok oziroma odvodni jarek na zahodni strani.

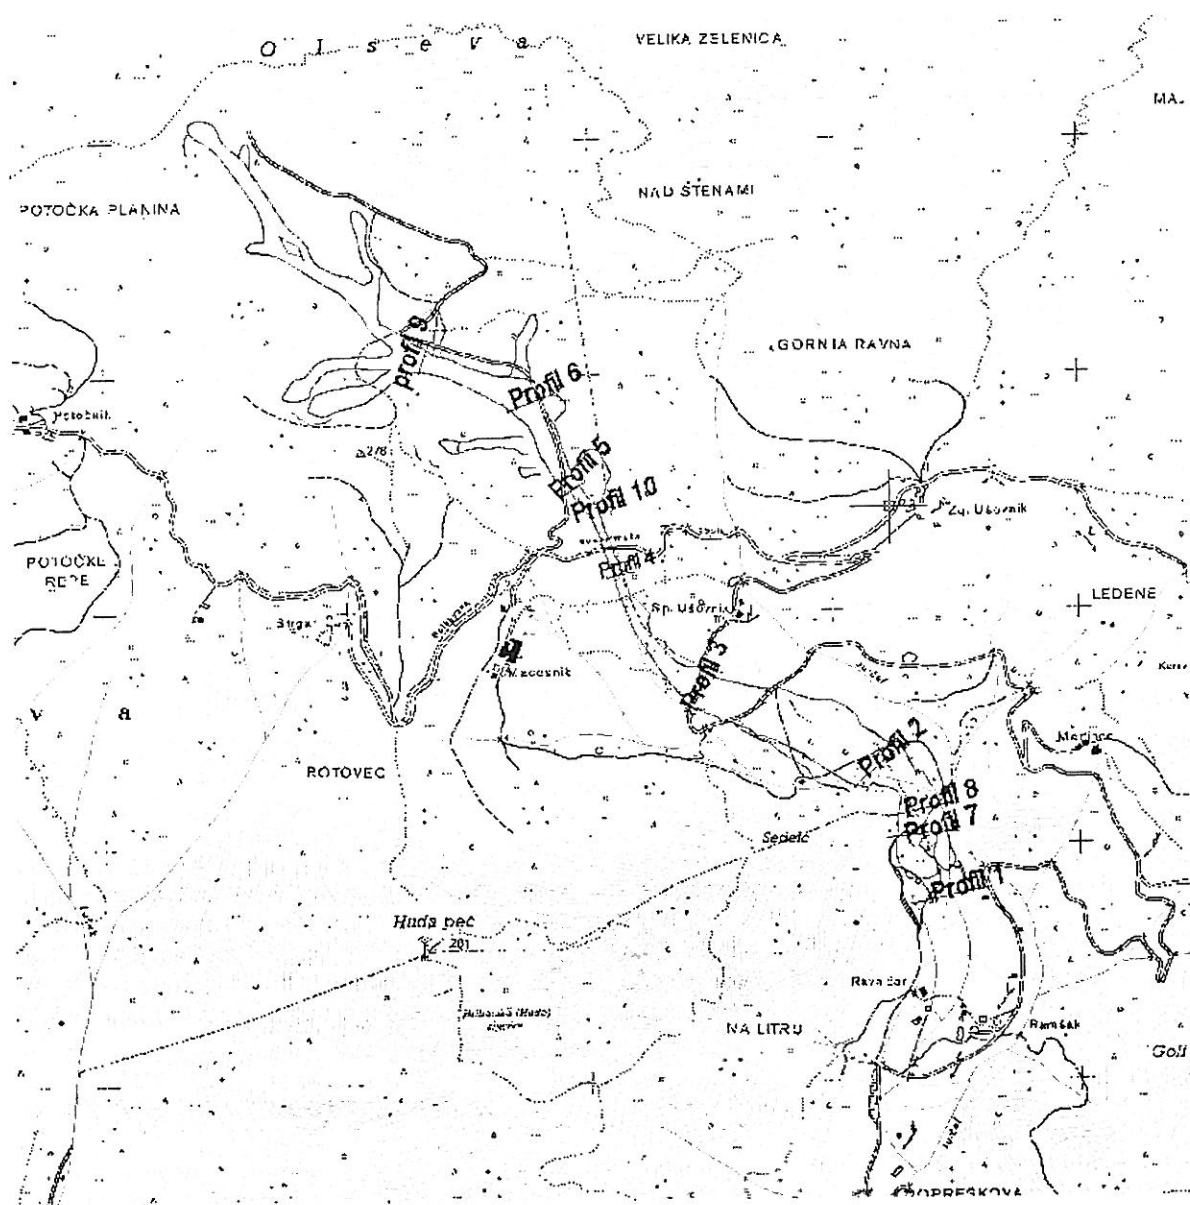
Slika 2: Situacija merskih profilov

Merski profil 7 poteka preko skalnatega osamelca. Merski profil 8 se nahaja na območju za skalo, tik preden se plaz cepi v dva dela. Merski profil 9 je bil vgrajen aprila 2001 in se nahaja na stičišču krakov, povsem v zgornjem delu plazu. Zadnji je bil vgrajen merski profil 10, ki se nahaja pod profilom 5, takoj nad pontonskim mostom.

Na območju Macesnikovega plazu je zaznati pomike v profilih od 2 do 10, medtem ko je profil 1 stabilen. Tudi točki v profilu 7, na skalnem osamelcu, se nista premaknili. Meritve kažejo na skoraj enakomerno premikanje plazu v zgornjem in osrednjem delu. Največji horizontalni pomik, in sicer 73 m, je izmerjen na reperju na sredini najožjega dela plazu, v profilu 4, ki se nahaja pod pontonskim mostom. V profilu 5 znaša ta vrednost 33 m, v ostalih profilih, razen profila 1, pa od 2 m pa do 10 m.

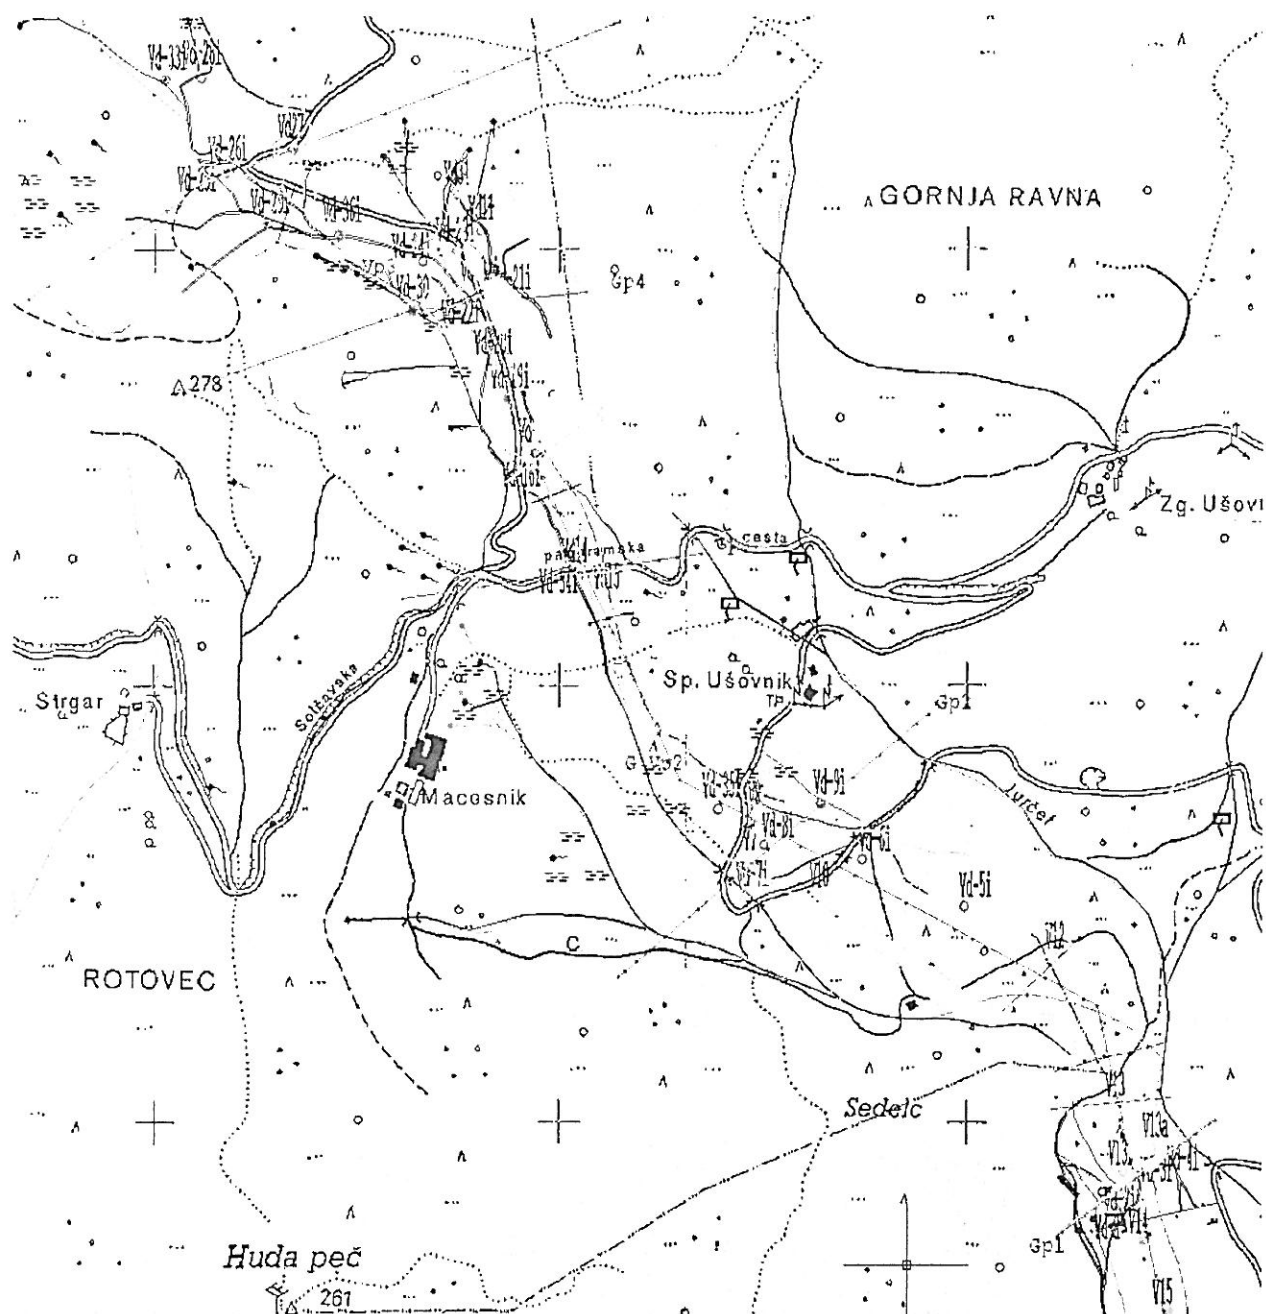
Slika 3: Situacija vrtin

Kot smo že prej omenili je bil najbolj preiskan zgornji del plazu nad montažnim mostom. Na tem delu plazišča je bilo izvrtanih 20 vrtin. Zanimiva je ugotovitev, da nad montažnim mostom leži hribinska podlaga plitveje, kot smo to predvidevali do sedaj, to je na globinah od 3,5 m do 10 m pod površjem. Globlje se hribina nahaja le v vrtinah Vd19 in Vd29, kjer je 12 m oziroma 11 m globoko. Ni pa globina aktivne drsine večja. Z inklinometerskimi meritvami je ugotovljeno, da na celotnem zgornjem delu leži aktivna drsina, na globinah od 2 m pa do 8 m.

Na območju montažnega mostu so bile izvedene 3 vrtine, globina fosilnega plazu na tem mestu je od 14 m pa do 27,5 m. Temeljenje premostitvenega objekta je zato na tem mestu močno vprašljivo in zato je bila odločitev o obnovitvi montažnega mostu upravičena.

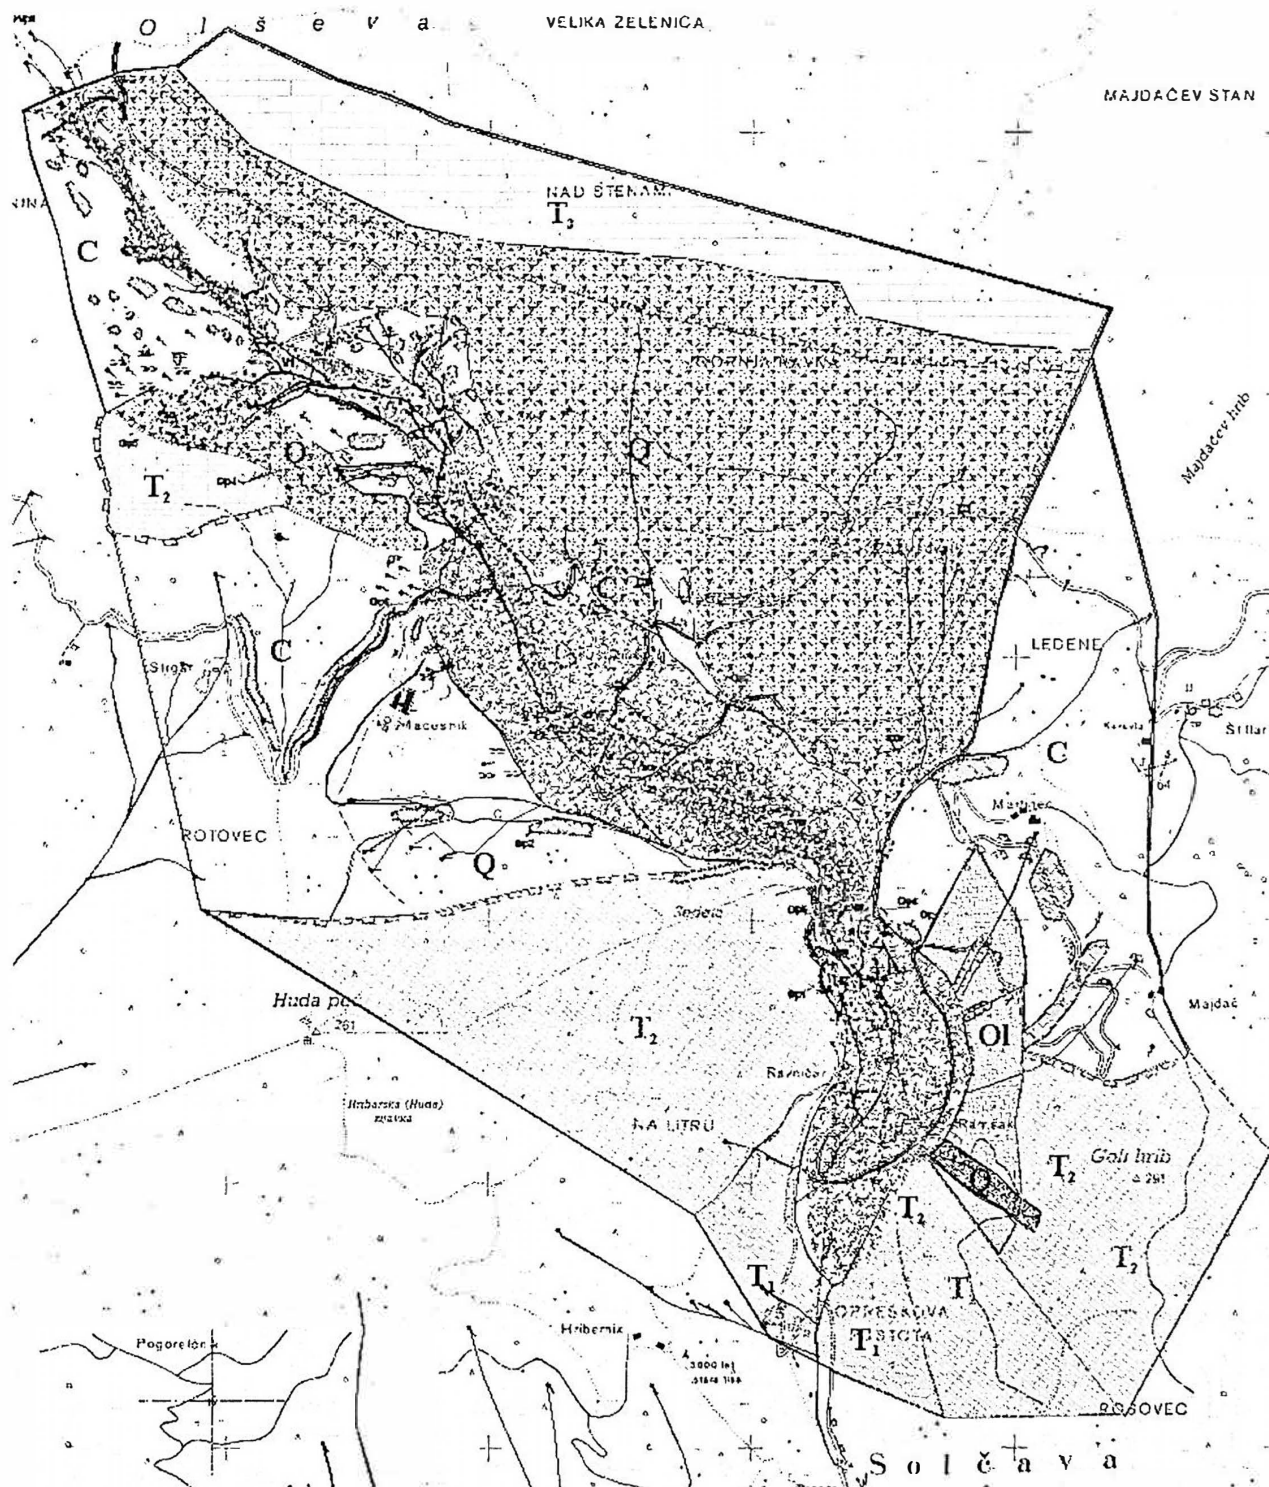
Slika 4: Inženirsko geološka karta

Geološka sestava tal območja plazu je razvidna iz inženirsko geološke karte, kjer so prikazane tudi konture fosilnega in aktivnega plazu. Na vzhodni strani omejuje plaz potok Jurčef, na jugozahodni pa potok, ki teče južno od kmetije Macesnik. Zgornji odlomni robovi segajo v bližino narivne cone karbonskih kamnin, ki je v tem delu večinoma prekrita s pobočnim gruščem. Zaradi pregnetenosti in prisotnosti glinovcev te kamnine na površju hitro preperevajo. Ob prisotnosti vode zaglinjeni grušči in preperina postajajo labilni.

Na severozahodnem robu fosilnega plazu so še lepo ohranjeni fosilni odlomni robovi. Vzdolž aktivnega plazu pa smo poleg glavnega odlomnega roba, ki je bil že geodetsko posnet, kartirali več svežih odlomnih robov. Z njimi se plaz širi tako po širini kot dolžini in verjetno tudi po globini. Od februarja 2001 pa do novembra 2001 so se odlomni robovi razširili na vzhodnem delu v območje profila 4, zahodno skozi plaz pa so se povečali v območju krakov in pa v spodnjem delu, kjer so se novi odlomni robovi razširili do struge potoke.

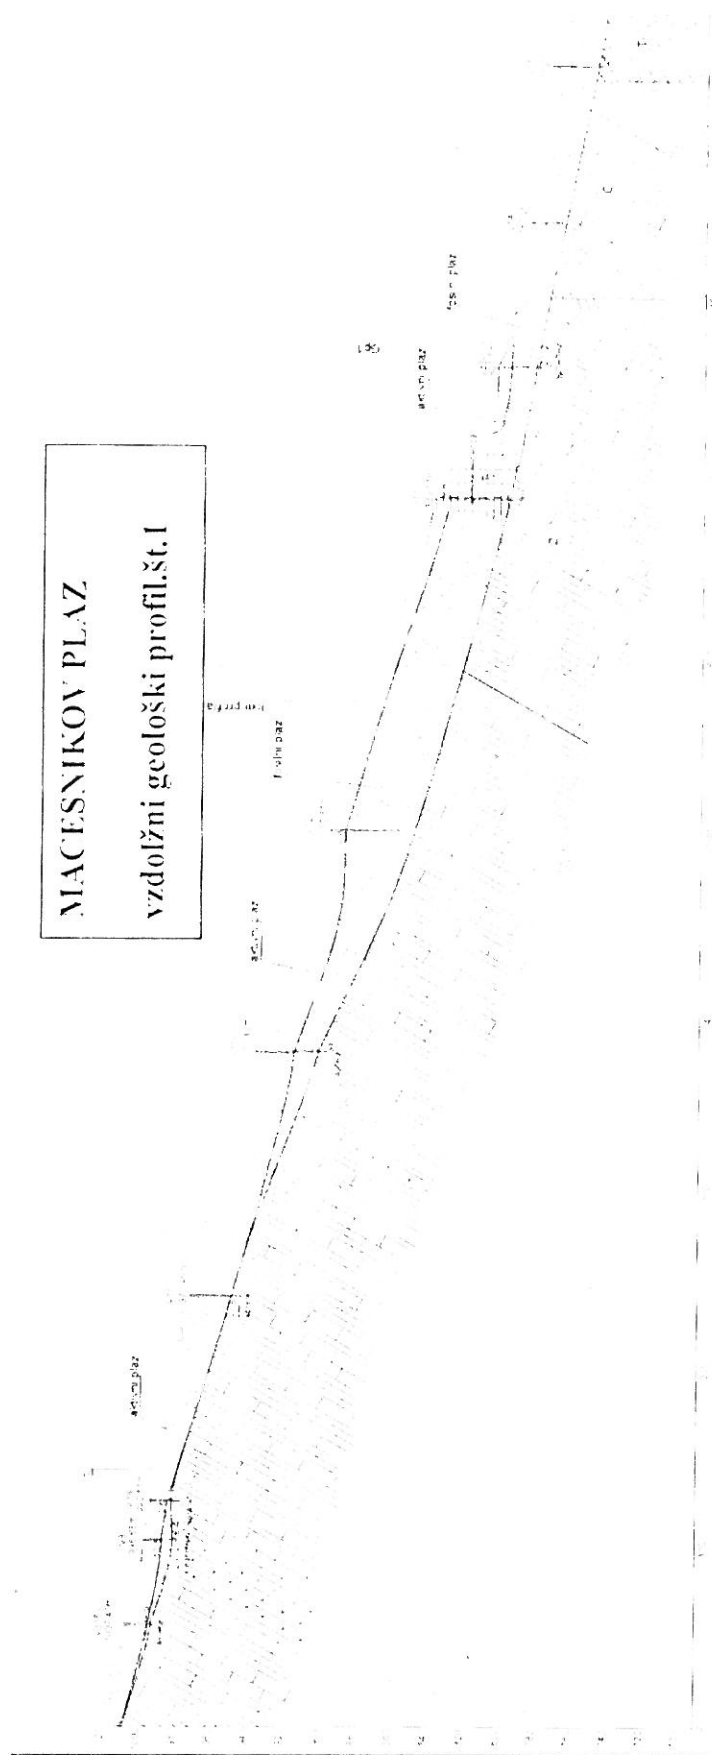
Slika 5: Vzдолžni geološki profil 1

V vzdolžnem geološkem profilu 1 pa je globina hribinske podlage od 11,6 pa do 34,7 m. Aktivna plazina pa se nahaja na globini od 9,5 m pa do 22,5 m. V vrtini V12 in pri skalnem osamelcu pa je globina preko 40 m. Pred čelom plazu pa je po vrtini V15 globina fosilnega plazu 26,5 m.

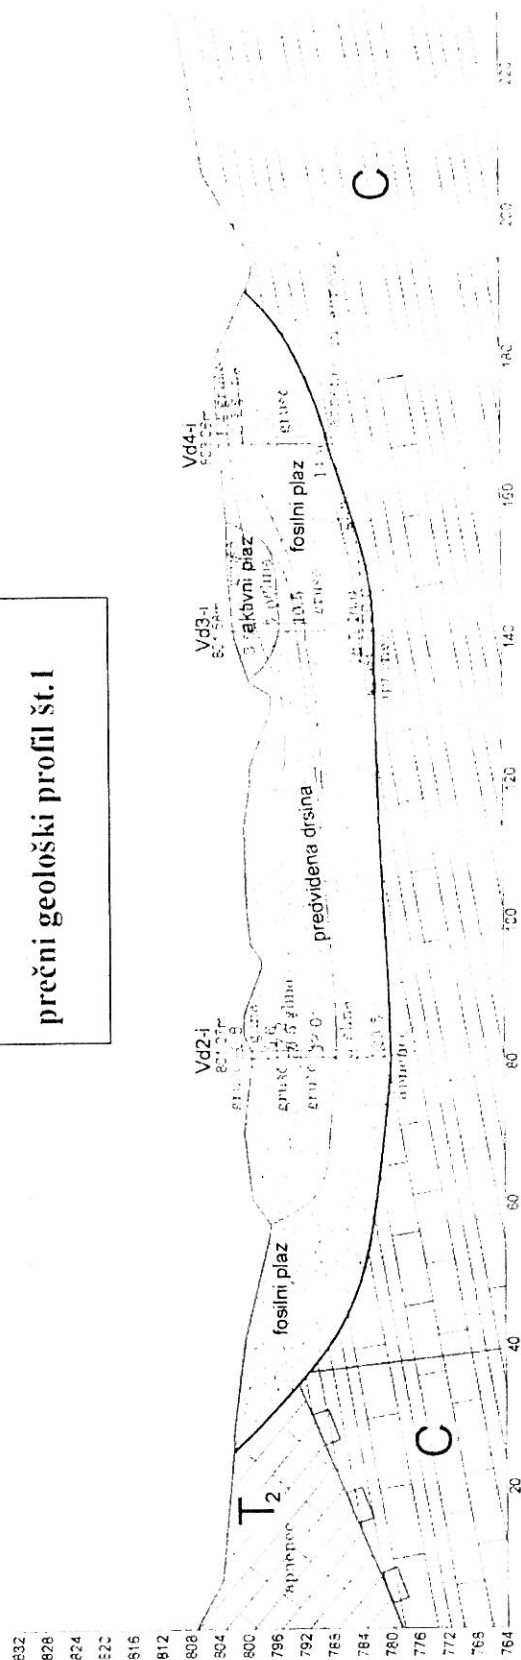
Slika 8: Prečni geološki profil 1

Prečni geološki profil 1 poteka ob vznožju plazu in v njem je viden samo levi krak aktivne plazine pod skalnim osamelcem. Globina fosilne plazine je 20,5 m.

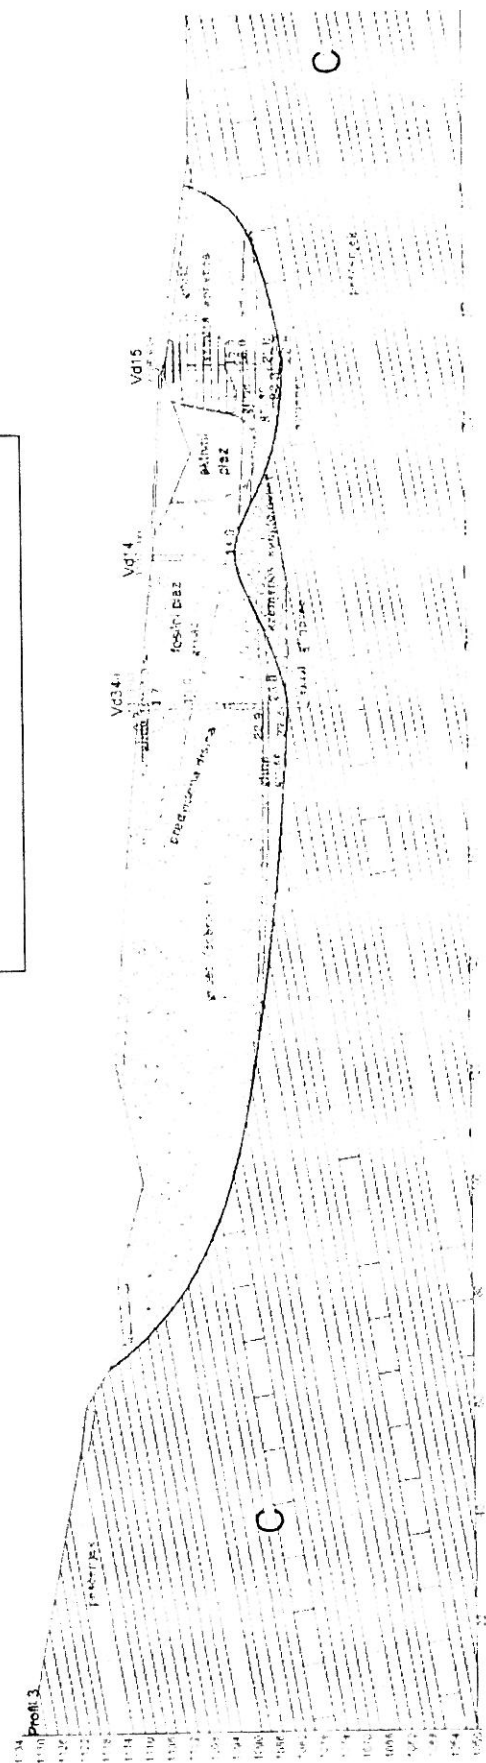
Slika 10: Prečni geološki profil 3

Prečni geološki profil 3 sovпада z geotehničnim profilom 3 in poteka na območju montažnega mostu.

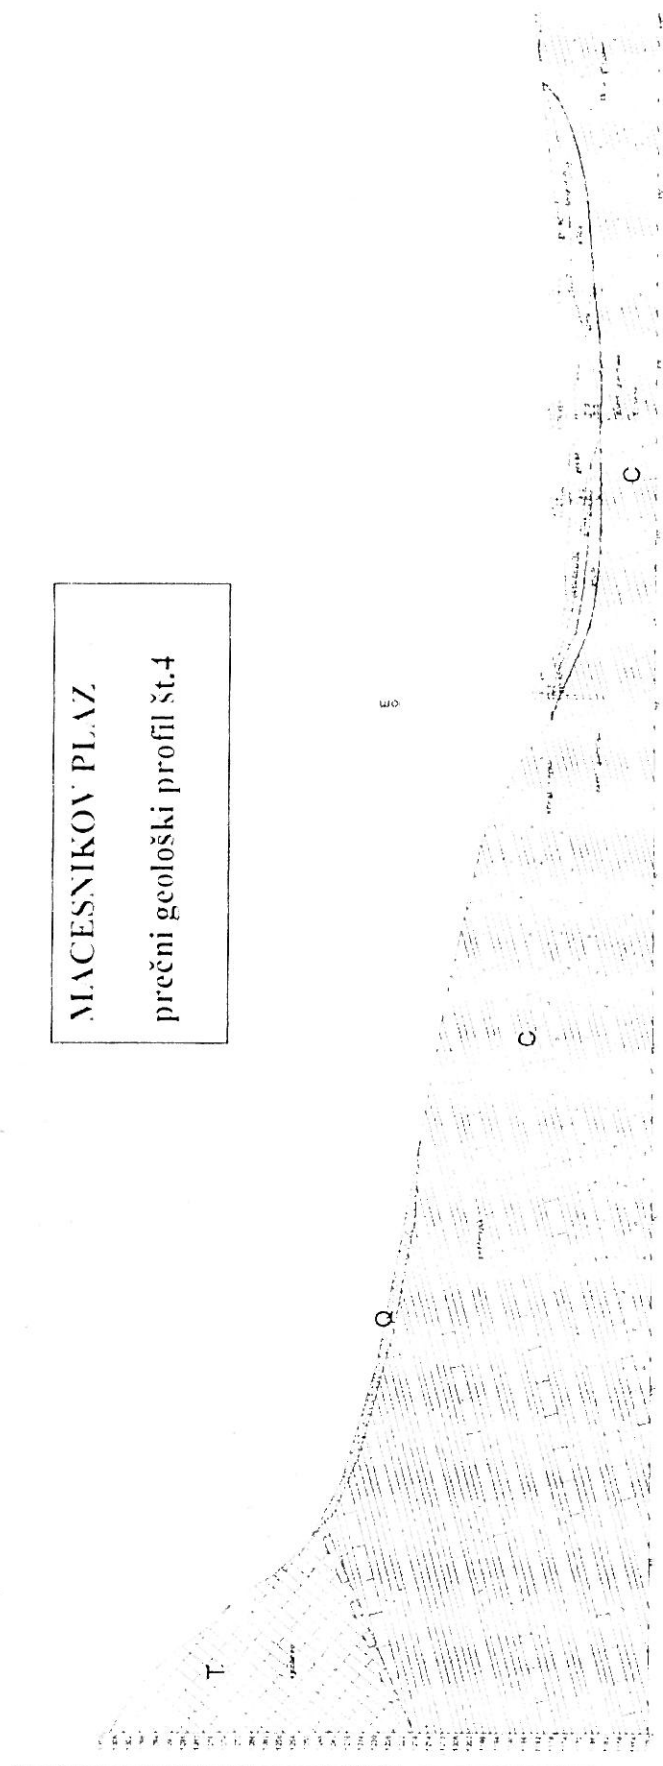
Slika 11: Prečni geološki profil 4

Geološki profil 4 pa se nahaja v zgornjem delu plazišča cca. 300 m nad pontonskim mostom. Identičen je z geotehničnim profilom 5. Tu je predviden pregradni objekt. Aktivna plazina je na globini okrog 6 m, fosilni plaz na globini 9 m. Na tem mestu se je v času naših opazovanj vzdolžni odlomni rob razširil za 32 m.

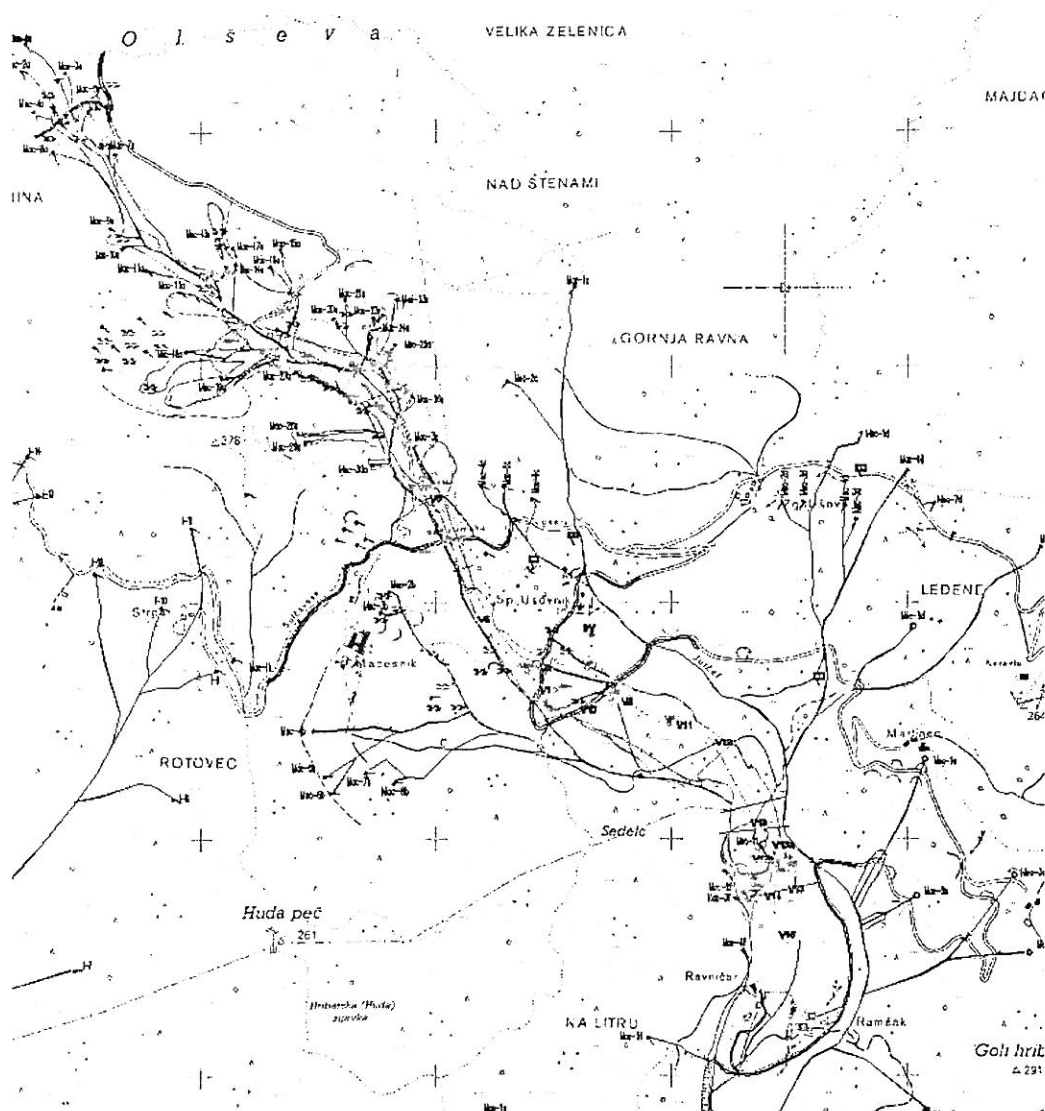
Slika 13: Hidrogeološka karta

Meritve električne prevodnosti vode iz posameznih izvirov lahko nakazujejo na starost ali na sestavo vodonosnika. Od 37 preiskanih izvirov, ima 7 večjo električno prevodnost, ostali izviri pa imajo precejšnjo vrednost električne prevodnosti, kar nakazuje na mlajšo vodo in s tem tudi na hitrejšo praznjenje ali pa celo manjše zaledje.

Rezultati meritev so podani v preglednici. Nivo podtalnice je v večini vrtin blizu površine ali pa seže do samega ustja vrtine. Tudi primerjava meritev iz sušnega obdobja v juliju in avgustu kaže na to, da je v sušnem obdobju nivo v nekaterih vrtinah sicer nekoliko upadel, vendar pa ne toliko, da bi to lahko vplivalo na stabilnostne razmere. To pa potrjuje dejstvo, da je plazina zasičena z vodo.
