### **T.1 Tehnično poročilo**

## **IZVEDBA NUJNIH VZDRŽEVALNIH DEL NA PLAZU GRADIŠČE NAD PRVAČINO – NOVELACIJA PROJEKTA**

Štev. proj.: P-29/22-VGU

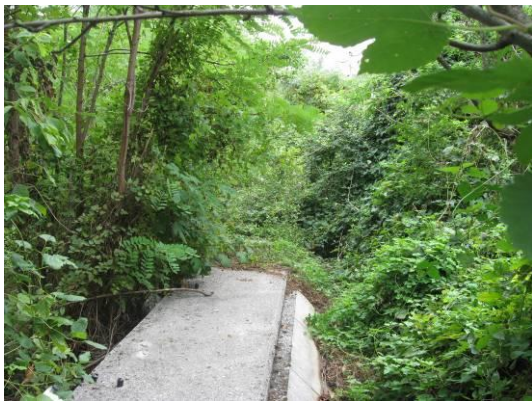
Zaledni kanal je generalno gledano v zadovoljivem stanju, je pa na osrednjem in vzhodnem delu močno zaraščen ter delno zapolnjen. Na desnem delu pilotne stene je okoli 28 m pred jaškom na desnem odvodnem jarku ob kanaletah formiran odprt iztok, ki dovaja meteorno vodo iz zalednega dela. Voda na tem mestu nekontrolirano zamaka teren, posledica tega zamakanja je verjetno tudi dodatno napajanje izvira v pobočju okoli 20 m pod pilotno steno.

Slika 1: pogled na zaraščeno in delno zapolnjeno koritnico v območju pilotne stene  
(Foto: R. Galič, avgust 2022)

Kanal s kanaletami ob pilotni steni je v dobrem stanju, le na levem delu je delno zaraščen in zasut z materialom. Ta del se očisti in odstrani obraslo vegetacijo ter s tem vzpostavi ustrezno prevodnost.

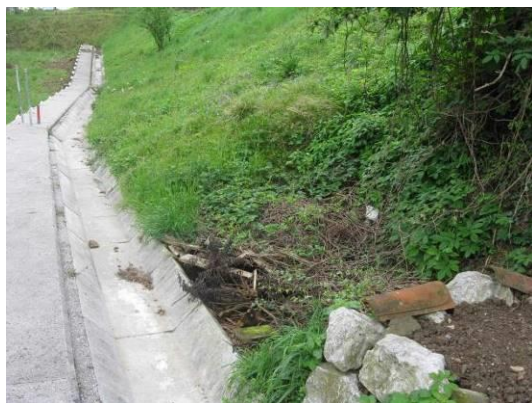
Foto 2: odprt izpust meteorne vode v zalednem delu kanala, voda pronica v podtalje in zamaka pobočje pod pilotno steno (Foto: R. Galič, april 2016)

Prost iztok zaledne meteorne vode, ki se nahaja ob pilotni steni okoli 27 m pred desnim odvodnim jarkom, bo zajet z **betonskim jaškom premera fi 100** cm. Jašek z betonskim pokrovom bo višine  $h = 2.00 \text{ m}$ , vanj pa bodo speljane vse cevi zaledne meteorne kanalizacije. Voda bo iz jaška speljana v vkopano PEHD odvodno cev premera 200 mm na dolžini  $l = 28.00 \text{ m}$ , ki bo speljana v obstoječi jašek ob pilotni steni na začetku levega odvodnega jarka.

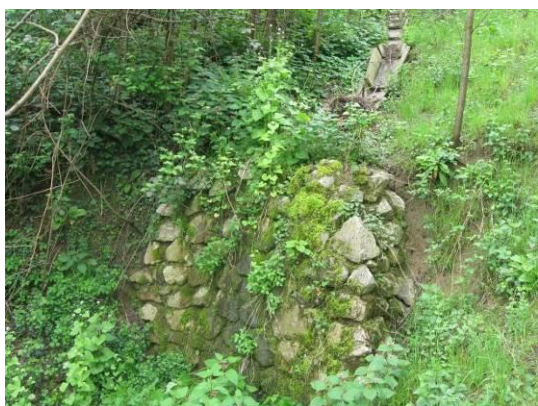
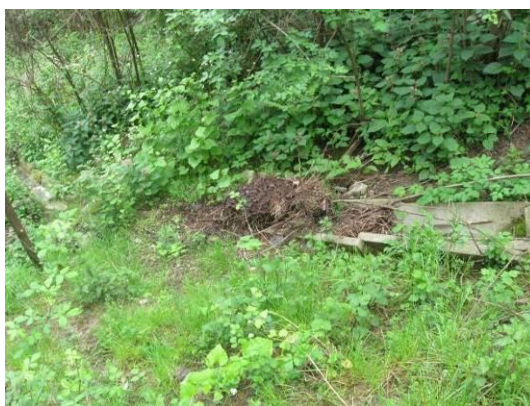
nad stopenjskim pragom je v spodnjem delu močnejše poškodovan, kanalete so zamaknjene in prekinjene, tako da voda nekontrolirano zateka izven koritnice in erodira pobočje v območju praga. Oba usedalnika sta v dobrem stanju, spodnji je delno zapolnjen z naplavinami, zgornji pa v celoti. Stabilizacijski prag je pomanjkljivo izveden (manjkajo krila in delno prelivna sekcija!), zaradi poškodovane koritnice pred pragom je teren v območju praga erodiran. Betonski jašek pred prečkanjem poljske poti je poškodovan – delno odlomljen in potreben popravila oz. zamenjave. Kanalete so na zaključku pred dostopno cesto speljane v betonski jašek fi 60 cm ter nato v cestno kanalizacijo, jašek je delno zatrpan.

Slika 3,4: levo pomanjkljivo izveden stabilizacijski prag, poškodovane in zasute kanalete pred stabilizacijskim pragom (foto: R. Galič, april 2016)

Levi odvodni jarek je zavarovan s kanaletami in umirjevalniki, nekateri objekti na jarku so delno poškodovani ali erodirani (stabilizacijski prag pri zgornjem usedalniku, vtočni jašek pred prečkanjem poljske poti). V skladu z dogovorom lastnika zemljišča, po katerem poteka jarek, se le tega prestavi v vzhodno smer na sosednje zemljišče s parc. št. 431/3, ki je v lasti občine Nova Gorica.

Predvidena je preusmeritev odvodnega jarka vzhodno od obstoječega na zemljišče s parc. št. 431/3, jarek je predviden na skupni dolžini  $l = 150$  m. Zaradi strmega poteka terena ter preprečevanja prelivanja visoke vode izven jarka je predvidena zaščita z izvedbo **cevnega prepusta iz PEHD cevi premera fi 400 mm**. Prepust je predviden na skupni dolžini  $l = 146.00$  m, padec nivelete prepusta pa se bo gibal med  $i = 18.4\%$  in  $i = 69.1\%$ . Cevi bodo položene na podložnem betonu C16/20 in zasute z izkopanim materialom, ki se ga ustrezno skomprimira. Cevni prepust bo na začetku odseka pri pilotni steni navezan na obstoječi betonski jašek, na dolvodnem poteku jarka pa je na lomih nivelete ter za njeno oblažitev predvidenih 5 revizijskih jaškov (RJ2 – RJ6). Jaški bodo betonski premera 80 cm z betonskim pokrovom in višine  $h = 2.50$  m. Dno jaška bo obdelano in zatesnjeno z betonom C16/20. Na zaključku odseka pri servisni cesti je neposredno pod predvidenim umirjevalnikom v prof. P1-3.80 m lociran betonski revizijski jašek RJ1. Jašek bo premera 100 cm in višine  $h = 3.00$  m z betonskim pokrovom ter obdelanim – zatesnjenim dnom z betonom. Jašek bo obenem opravljal tudi funkcijo peskolova meteorne kanalizacije ceste.

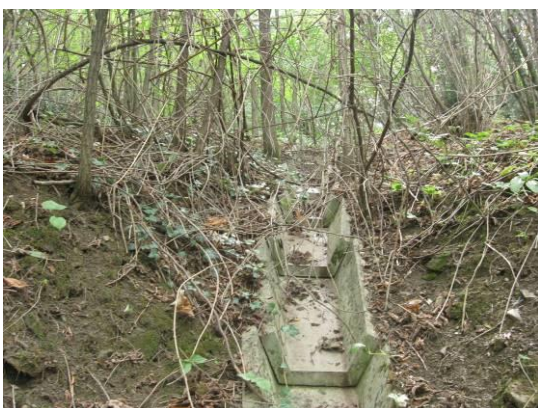
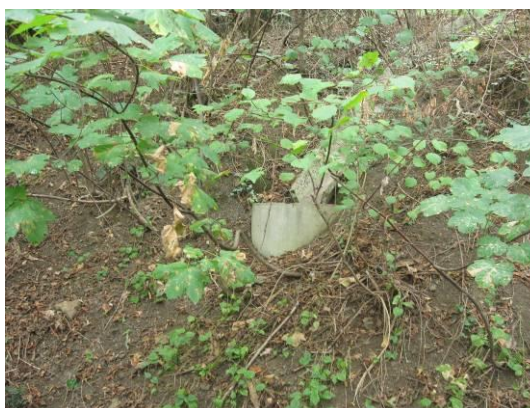
Slika 5,6: pogled na kanalete v spodnjem delu, desno vtok v betonski jašek fi 60 cm v vkopni brežini ceste (foto: R. Galič, avgust 2022)

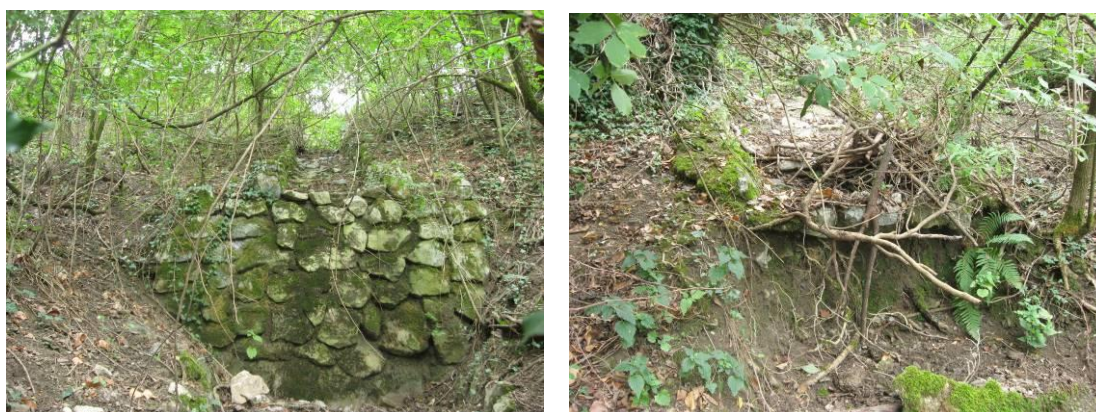
izvedena kineta iz kamna v betonu, ki je speljana v hudourniško grapo, oblikovano v pobočju pod pilotno steno. Kineta je izvedena na skupni dolžini  $l = 31.0$  m ter je stabilizirana z vmesnim stabilizacijskim pragom iz kamna v betonu stopnje okoli 2.20 m. Kineta je v zadovoljivem stanju, je pa precej zatrpna s preperino in kamnitim materialom. Ta zavarovani del grape je precej strm, naklon se giblje med 40 in 45 %. Zaključek kinete ni posebej zavarovan, zaradi velike hitrosti vode v kineti ter posledično njene velike erozijske moči je zaključek močno spodkopan, nastala je stopnja višine okoli 1.00 m. Struga je dolvodno oblikovana v podobnem padcu kot kineta, je poglobljena oz. močnejše erodirana, brežine in dno so nestabilne, erozija pa močnejše napreduje. Ta odsek je močno zaraščen z zeliščno in grmovno zarastjo ter posameznim odraslim drevjem.

Slika 7,8: levo pogled na stabilizacijski prag v osrednjem delu kinete, desno močno spodkopan in nezavarovan zaključek kinete (foto: R. Galič, avgust 2022)

Obstoječa kineta je na zaključku v prof. JD 15 močno spodkopana, zato smo za njeno stabilizacijo podobno kot v prof. JD13 predvideli izvedbo **stabilizacijskega praga iz kamna v betonu C 25/30**. Prag bo imel stopnjo  $h = 1.00$  m, v kroni bo debeline 0.50 m, v temelju 1.22 m, lice bo izvedeno v naklonu 5:1, zaledni del pa bo vertikalni. Temelji bodo ojačani z železniškimi tračnicami dolžine  $l = 3.00$  m, 1kos/m', v primeru kompaktne flišne podlage bodo kontaktno pozidani. Podslapje bo na dolžini  $l = 4.00$  m izvedeno iz kamna v betonu C25/30, na zaključku pa bo navezano na predvideno dolvodno kineto. Zaključek podslapja bo na stiku s kineto zavarovan z dvema lesenima pilotoma premera 10 – 15 cm in dolžine 1.50 – 2.00 m.

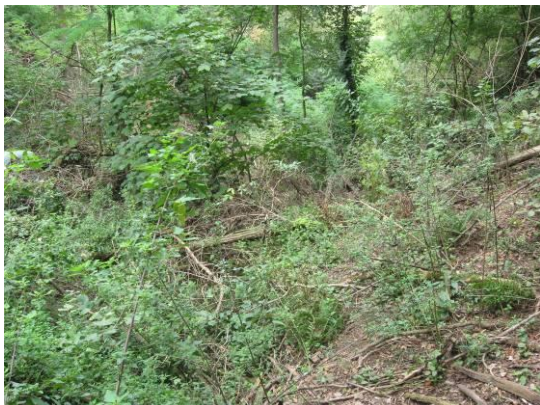
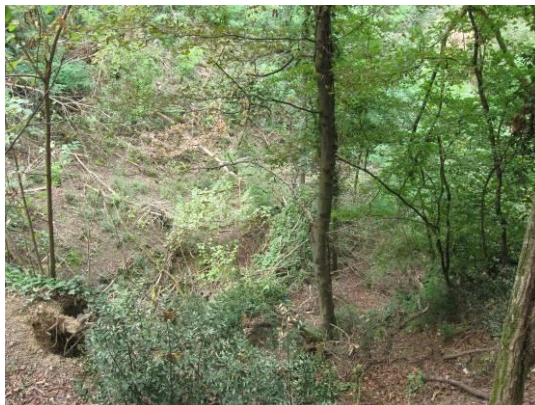
Pod prof JD7 se padec zopet nekoliko ublaži, a v povprečju še vedno znaša okoli 26%. Zaradi erodiranja debelejšega prepererelega sloja je oblikovana izrazita hudourniška grapa „V“ oblike globine okoli 2.0 – 3.0 m in širine 4-6 m. Struga je podvržena močni napredujoči eroziji, še posebej so izpostavljene strme in večinoma neporaščene brežine, kjer poteka intenzivna erozija, pojavlja se plazenje ter lokalni zdrsi preperine. Posledica je spodkopavanje grmovne in drevesne zarasti, posamezna drevesa so močnejše nagnjena ali celo podrta. Pod prof. JD5 se grapa izteče, padec se lokalno močno izravna in pade pod nagib 10%. Na dolvodnem poteku proti spodnjemu odvodnemu jarku ob poljski poti se hudourniška grapa izteče, struga praktično izgine, zato se voda prosto in nekontrolirano preliva po pobočju do njegovega izteka.

Slika 9,10 pogled na zaraščen in erodiran zgornji del grape, brežine so močno spodkopane in podvržene plazanju (foto: R. Galič, avgust 2022)

Za preprečitev poglobljanja in erodiranja dna in brežin jarka ter stabiliziranja predvidene kinete smo predvideli izvedbo **štirih (4) stabilizacijskih pragov iz kamna v betonu C 25/30**. S pragi bo poglobljena niveleta dvignjena do višine 1.50 m ter ublažena na predviden padec  $i = 16.2\%$ . Pragi bodo izvedeni s stopnjo  $h = 1.30 - 1.50$  m, locirani pa so na medsebojni razdalji 18.90 m. Prag 4 v prof. JD9 bo zaradi premostitve kratkega a zelo strmega odseka izveden kot dvojni prag s stopnjo  $1.50 + 1.30$  m. Pragovi bodo v kroni debeline 0.80 m, v temelju 1.32 m oz. 1.35 m, lice bo izvedeno v naklonu 5:1, zaledni del pa bo vertikalni. Temelji bodo ojačani z železniškimi tračnicami dolžine  $l = 3.00$  m,  $1\text{ kos/m'}$ , v primeru kompaktne flišne podlage bodo kontaktno pozidani. Podslapje bo na dolžini  $l = 4.00$  m izvedeno iz kamna v betonu C25/30. Lice obrežnega zavarovanja podslapja bo pod prelivom izvedeno v naklonu 2:1, nato pa bo naklon zvezno zmanjševan do zaključka, kjer je predviden naklon lica 1:1. Zaključek podslapja bo predvidoma zavarovan z dvema lesenima pilotoma premera 10 – 15 cm in dolžine 1.50 – 2.00 m.

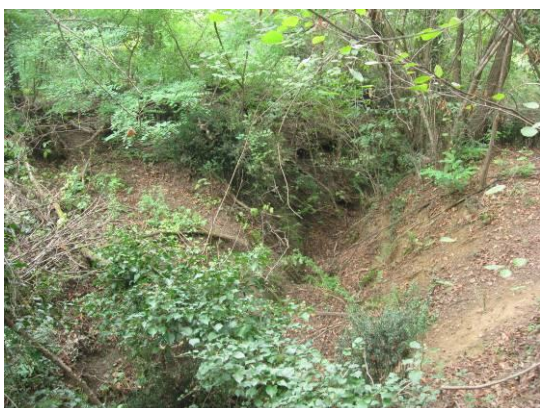
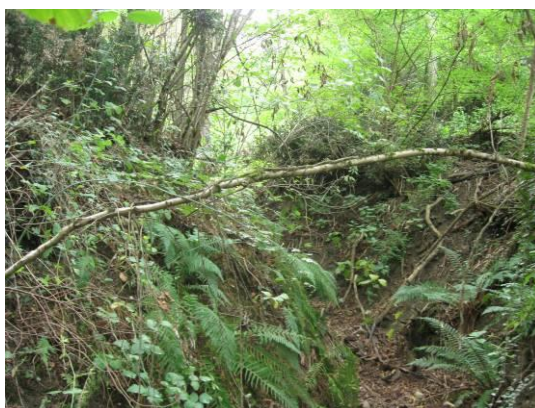
Slika 11,12 pogled na izrazito hudourniško »V« grapo pod prof. JD9, struga je poglobljena, brežine so nestabilne in močno erodirane (foto: R. Galič, avgust 2022)

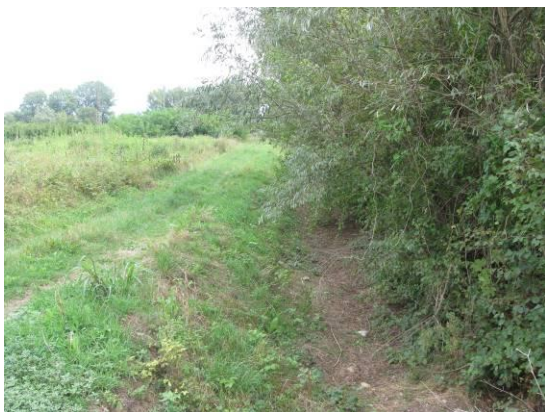
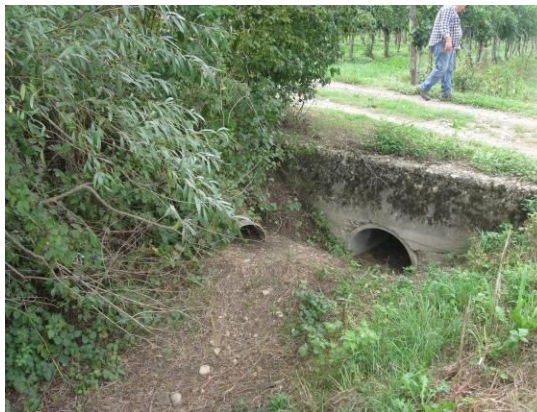
Odvodni kanal je na celotnem obravnavanem odseku nad in pod prepustom močnejše zasut in zaraščen. Prepust je na vtoku trenutno zasut do približno tretjine višine profila, zasutje struge nad vtokom pa prepusta globino 0.50 m. Zasutje je predvsem posledica spiranja oz. erodiranja materiala iz dostopne poti, ki je v makadamski izvedbi z neurejenim odvodnjavanjem ter mestoma strmimi in erodiranimi vkopnimi brežinami.

Slika 13,14: levo pogled gorvodno iz smeri prepusta na zaraščen odvodni kanal, desno pogled na močno zasut vtok prepusta (foto: R. Galič, avgust 2022)

Odvodni kanal ob poljski poti je na odseku med prof. P1K-40m do prof. JD2 na dolžini okoli 210 m močno zasut in obraščen, zato je sposobnost odvajanja vode zelo zmanjšana. Še posebej je stanje kritično na območju cevnega prepusta, saj je ta praktično zasut, njegova prevodnost pa je minimalna.

Predvideno je oblikovanje ustreznega pretočnega profila **s čiščenjem in odstranitvijo naplavin**. Pretočni profil bo v dnu širine 0.60 m, brežine pa bodo oblikovane v naklonu okoli 1:1.2. Globina čiščenja bo največja na območju pod iztokom cevnega prepusta, kjer bo naplavine potrebno očistiti v višini od 1.00 do 1.20 m. Profil bo predvidoma oblikovan tako da bo vzdolžni padec kanala pred vtokom v prepust znašal okoli 2.0 %, pod iztokom prepusta pa okoli 1.0 %.

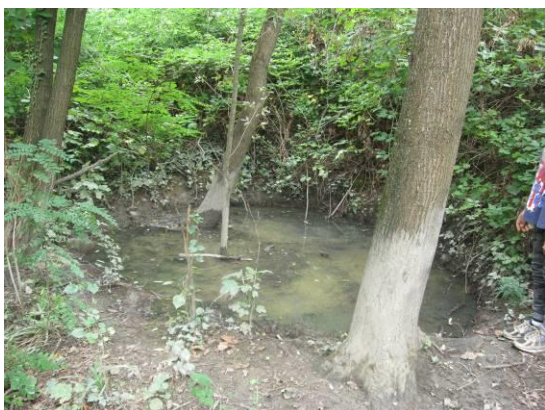
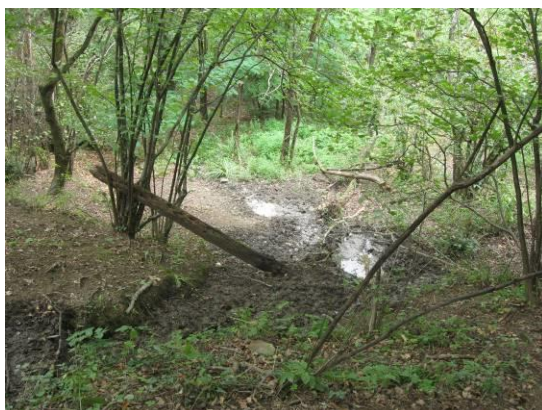
Okoli 25 m pod pilotno steno se na nekoliko uravnanem delu pobočja nahaja močnejši izvir, ki je v preteklosti služil kot napajališče za živino ter za druge potrebe prebivalcev Gradišča. Teren je na širšem območju vira razmočen, voda pa zamaka predvsem pobočje pod izvirom. Okoli 8 – 10 m pod izvirom – napajališčem je opazen močnejši sekundarni izvir, ki dodatno zamaka hribino in poslabšuje stabilnostne razmere. Do izvira je iz območja ob levem delu pilotne stene speljana stara transportna pot dolžine 70 m, ki pa je opuščena in v fazi zaraščanja. Prav tako se počasi zarašča tudi območje izvira samega, trenutno zarast tvori zeliščno grmovna vegetacija in drevje manjših dimenzij.

Slika 15,16: levo pogled na izvir, voda iz izvira se nekontrolirano preliva po pobočju in poslabšuje stabilnostne razmere, desno pogled na sekundarni izvir (foto: R. Galič, avgust 2022)

Izvir bo saniran z **zbirnim bazenom** na tak način da bo preprečeno nekontrolirano zamakanje okoliškega pobočja. Na zgornji, zaledni strani neposredno nad izvirom bo izvedena **kamnita zložba v suho**, skozi katero bo omogočeno pronicanje vode v zbirni bazen. Stranski in spodnji del bazena bo izveden polkrožno s **kamnito zložbo v betonu**, dno pa bo zaščiteno z neprepustno folijo, zasuto s prodniki, ki bo preprečevala pronicanje vode v podtalje. Na desni strani bazena, gledano iz smeri pilotne stene, bo v steni bazena izveden direktni priklop na odvodno PEHD cev, ki bo izvedena v smeri proti predvidenemu revizijskemu jašku pod izvirom na predvideni dolžini  $l = 40.00 \text{ m}$  (glej gradbeno situacijo – G.1.2).

Predviden je tudi zajem talne vode, ki se pojavlja kot sekundarni izvir okoli 15 m pod zgornjim izvirom in povzroča dodatno zamakanje terena. Izvir talnice bo zajet z **drenažnim gnezd**om, ki bo formiran kot izkop hribine na mestu pojavljanja vode. Izkop se bo predvidoma izvedel v skledasti obliki do globine okoli 3.0 m, prilagodi pa se ga dejanski globini pojavljanja talnice, ugotovljeni ob izkopu. Dno izkopa bo zaščiteno s hidroizolacijsko folijo, na katero bo položena PEHD drenažna cev fi 250 mm, predvidoma na dolžini  $l = 6.00$  m. Izkop bo nato zasut z drobljencem 40 - 85, zgornji sloj pa z izkopanim materialom v debelini 25 cm. Oba sloja bosta medsebojno ločena z geotekstilom. Drenažna PEHD cev bo speljana v slepi betonski jašek premera 40 cm in višine  $h = 1.00$  m, nato pa bo odvod zajete vode izveden preko PEHD cevi fi 250 mm na dolžini  $l = 20.00$  m v predviden revizijski jašek premera 80 cm in višine  $h = 2.00$  m, v katerega bo speljana tudi odvodna PEHD cev iz zgornjega izvira. Iz revizijskega jaška je predviden odvod vode preko PEHD cevi fi 250 mm na dolžini  $l = 40.00$  m v smeri proti desnemu jarku, kjer je na vrhu grape predviden iztok cevi. Ta bo zavarovan z razpršilnim objektom, ki ga bosta sestavljali dve lesenici obliči premera 15 – 20 cm in dolžine  $l = 4.00$  m, sidrani s štirimi lesenimi piloti premera 10 – 15 cm in dolžine  $l = 2.00$  m. Podslapje iztoka bo zavarovano s kamnito zložbo v suho debeline 40 cm in dolžine 2.00 m, na zaključku prav tako sidrano s štirimi lesenimi piloti premera 10 – 15 cm in dolžine  $l = 2.00$  m.

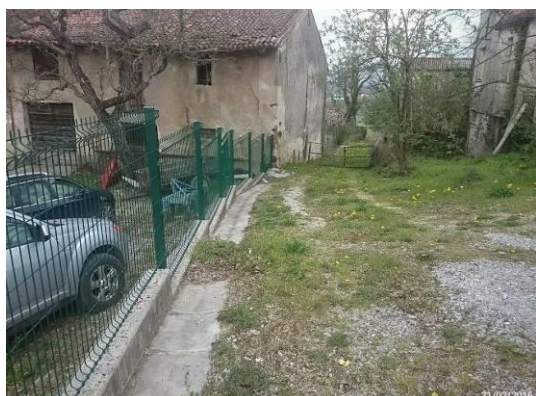
Ob vzhodni steni stanovanjskega objekta Gradišče pri Prvačini 89 se je po izvedbi sanacije plaz po izjavi lastnika objekta začela pojavljati talna voda. Na odseku pred hišo je bila izvedena betonska ograja z muldo za odvod meteorne vode, ki je speljana v jašek, lociran ob južnem vogalu objekta. Voda je iz jaška speljana v odvodno cev fi 160 mm, ki poteka ob vzhodni steni objekta v smeri proti pilotni steni. Po izvedbi te odvodnje se je iz neugotovljenega vzroka začela v kleti objekta pojavljati talna voda, ki je prej ni bilo. Predvidevamo, da v območje hiše (jaška) priteka voda po temelju zidu, ki predstavlja oporni zid za ograjo ter dostopno cesto mimo objekta. Pod betonsko muldo ob zidu verjetno ni bilo izvedene drenaže. V jašku namreč ni bilo opaziti cevi, ki bi odvajala talno vodo iz območja zidu.

Slika 16: pogled na podporni zid in objekt Gradišče nad Prvačino 89 v ozadju

Za izboljšanje odtočnih razmer oz. za zajem problematične vode smo na območju vzhodne stene hiše **predvideli izvedbo drenaže** na dolžini  $l = 13.00$  m. Temelji objekta – stena bodo predhodno izravnani z mikroarmirno cementno malto, nato pa bodo izolirani s hidroizolacijskimi bitumenskimi trakovi, zaščitenimi s ekspandiranim polistirenom debeline 5 cm. Na dno drenaže bo vgrajen podložni beton C16/20, v katerega bo položena drenažna PEHD cev (2/3 perforacija) premera fi 160 mm, obsuta z drenažnim filtrom 16/32 mm. Na severnem vogalu hiše se bo izvedel betonski jašek premera fi 60 cm višine  $h = 1.00$  m, v katerega bo priključena drenažna cev. Iztok iz jaška bo priključen na obstoječo odvodno cev, ki odvaja vodo proti jašku pri pilotni steni.

Obravnavani stanovanjski objekt je v precej slabem stanju, zato je izvedbo drenaže potrebno izvajati v čimkrajših kampadah maksimalne dolžine 3.0 m. O načinu in dinamiki izvedbe se je vsekakor potrebno dogovoriti z lastnikom objekta.
