Lamutov likovni salon

Kostanjevica

Poročilo o stanju objekta po potresu

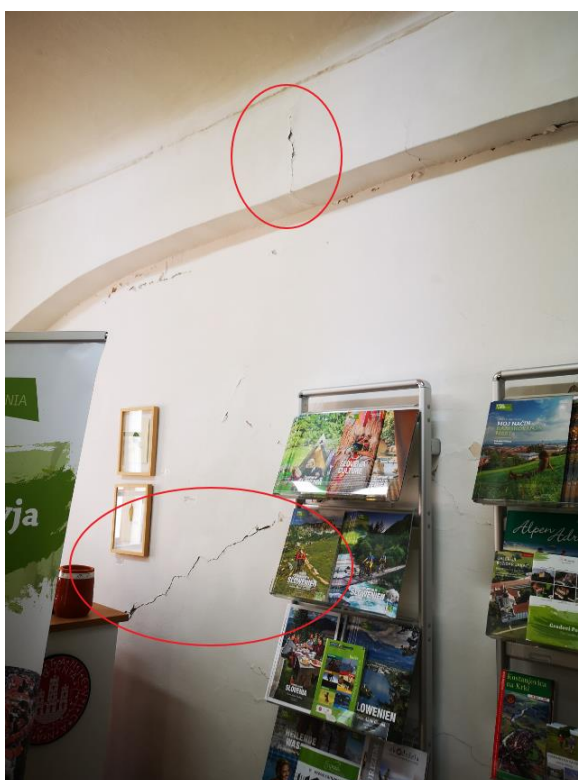
Razpoke v zidovih in obokih galerijskega trakta

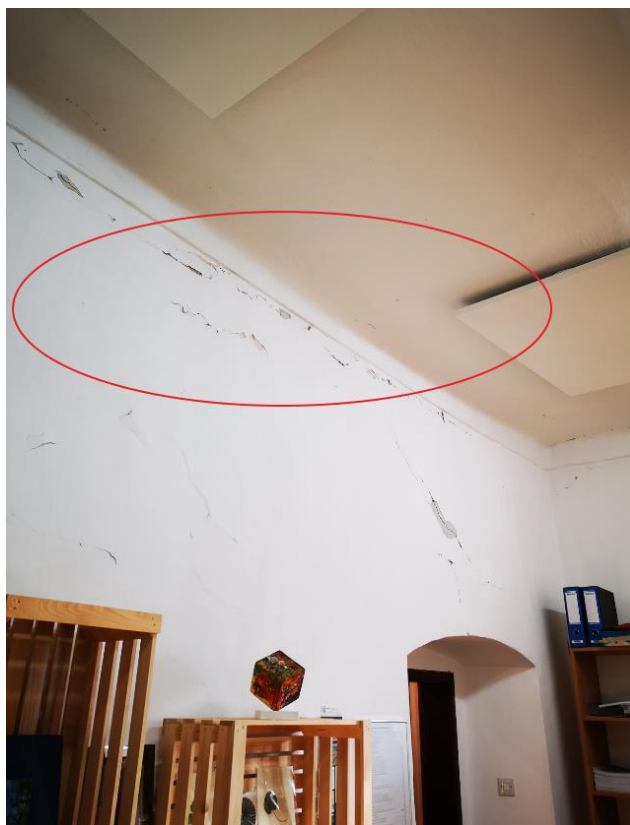
Razpoke na stiku zidu in stropa galerijskega trakta

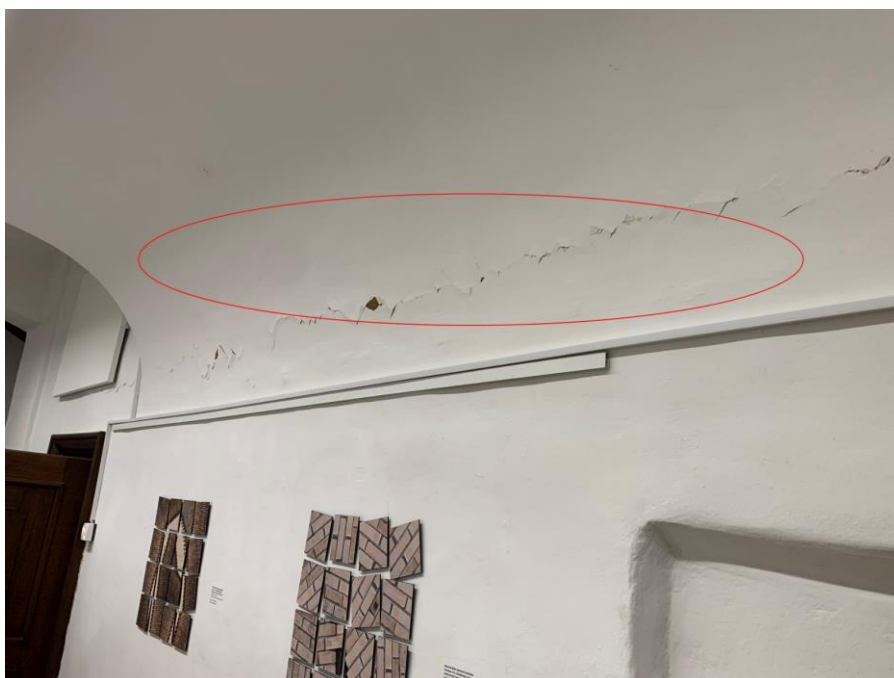
Razpoke na stiku zidu in stropa galerijskega trakta

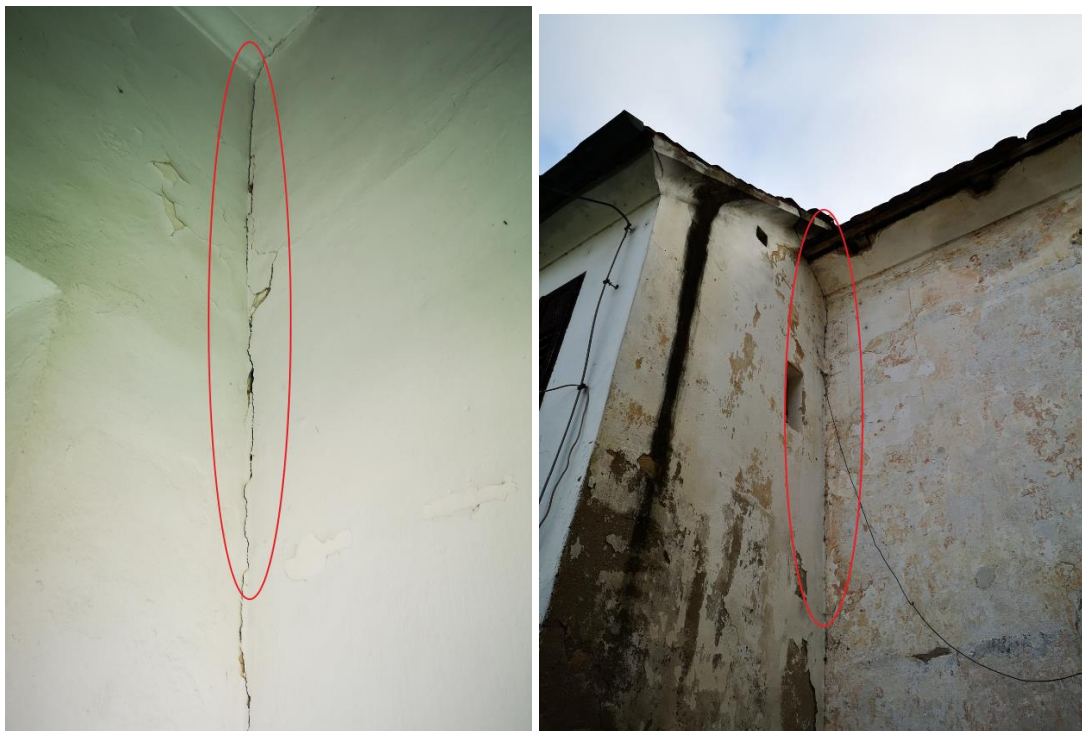
Razpoke v zidu med glavnim objektom in prizidkom stopnišča

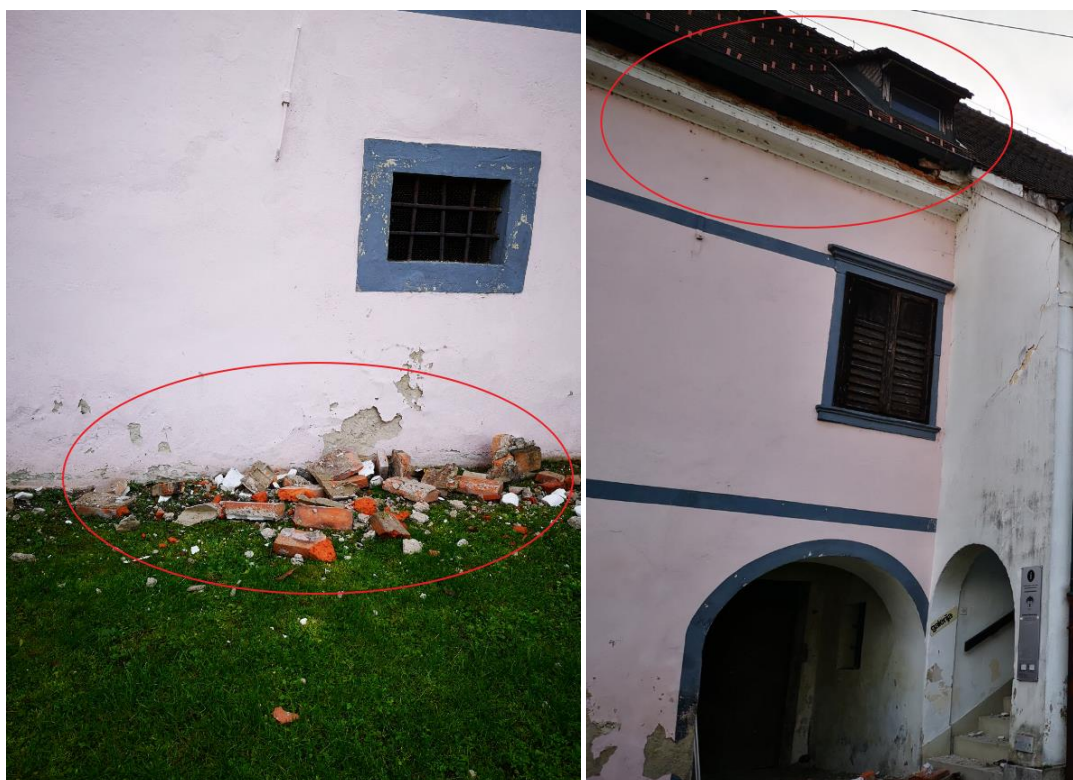
Poškodbe robnega venca

- odstranitev in nadomeščanje poškodovane strešne kritine
- odstranitev poškodovanih dimnikov
- odstranitev in zavarovanje poškodovanih robnih vencev
- sistematično injektiranje vseh zidov
- izdelava projektne dokumentacije za celovito statično in potresno sanacijo objekta
