## Dvorec

## Kostanjevica

### Poročilo o stanju objekta po potresu

Pooblaščen inženirja	Tomaž Strmole, univ. dipl. inž. grad. (IZS G-2694), Anjo Žigon, univ. dipl. inž. grad. (IZS G-0680)
Avtorja	Tomaž Strmole, univ. dipl. inž. grad. (IZS G-2694), Anjo Žigon, univ. dipl. inž. grad. (IZS G-0680)
Številka načrta	213001-8
Številka projekta	213001
Vrsta projekta	Poročilo
Kraj in datum	Ljubljana , 21. januar 2021
Številka dokumenta	TP
Različica	00

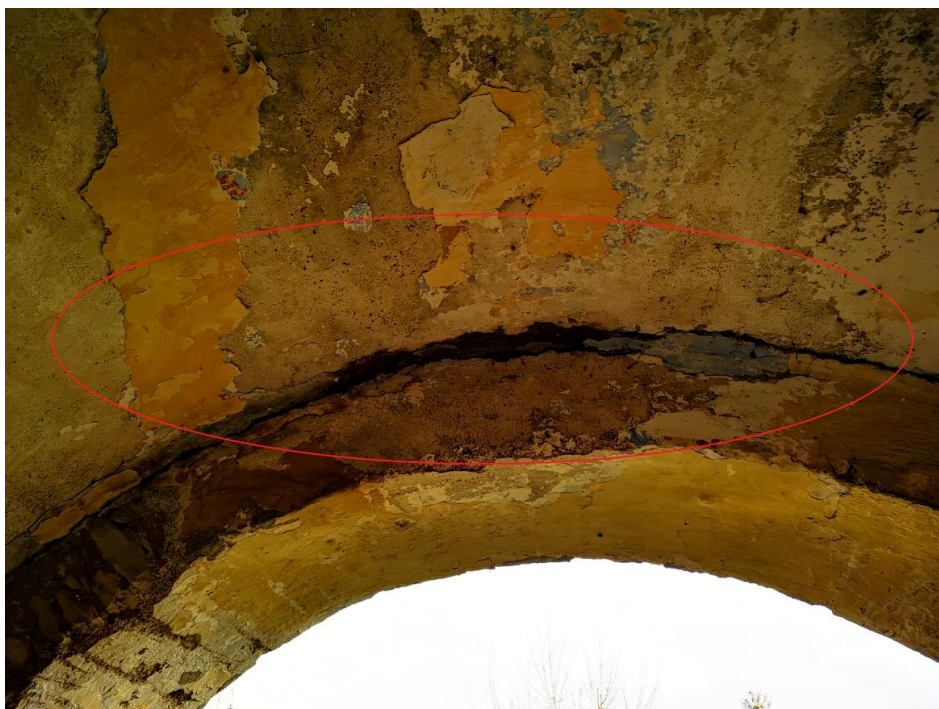
*Poškodbe oboka*

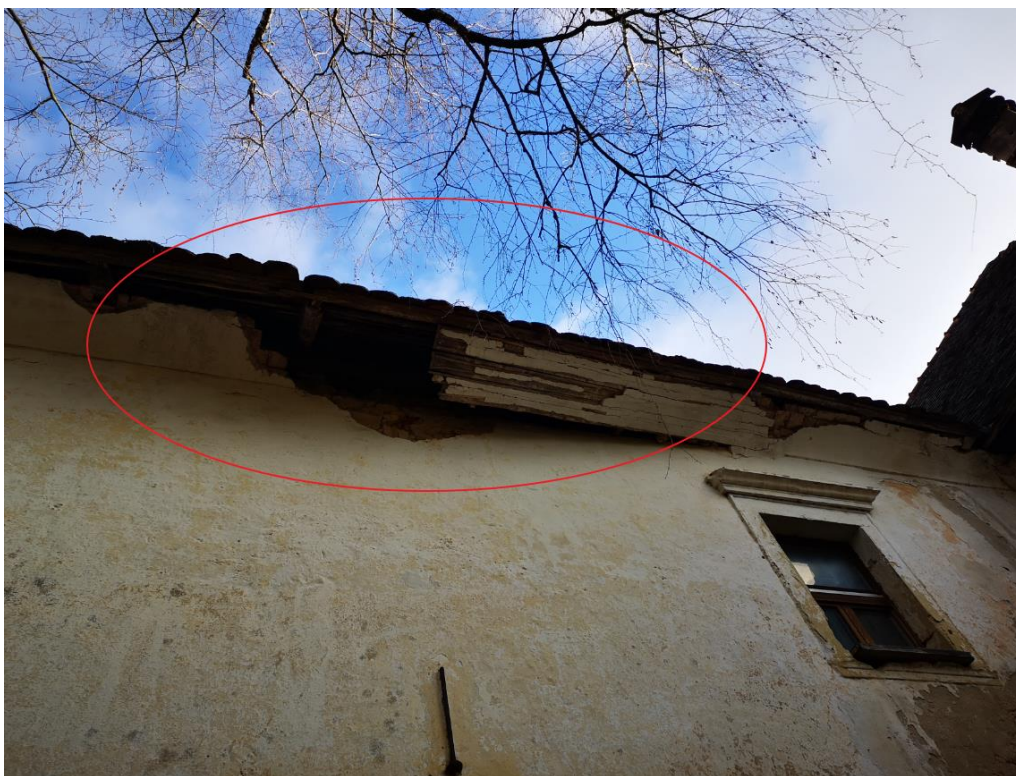
*Poškodbe robnih vencev*

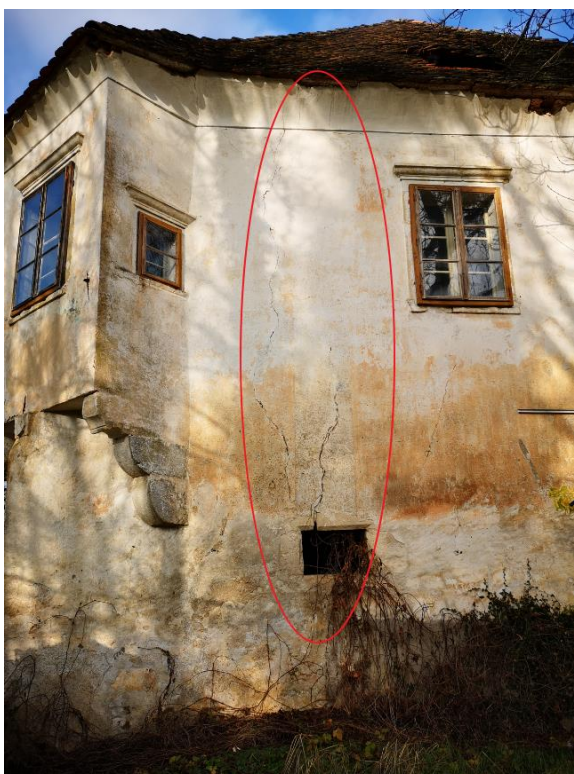
*Razpoke v stenah*

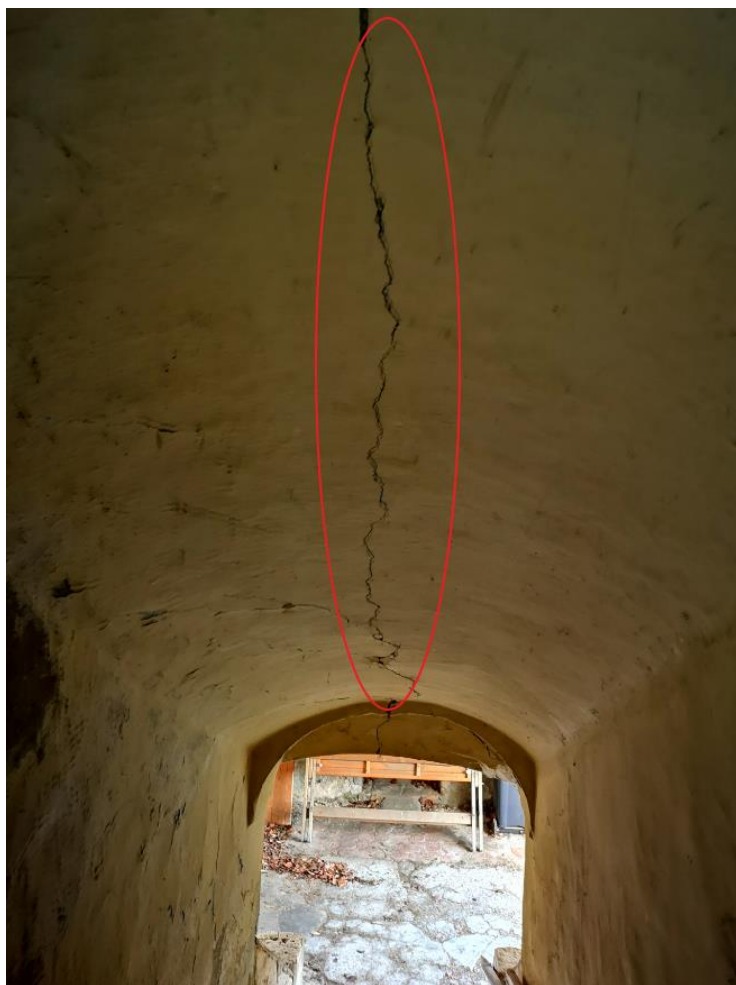
*Razpoke v obokih*

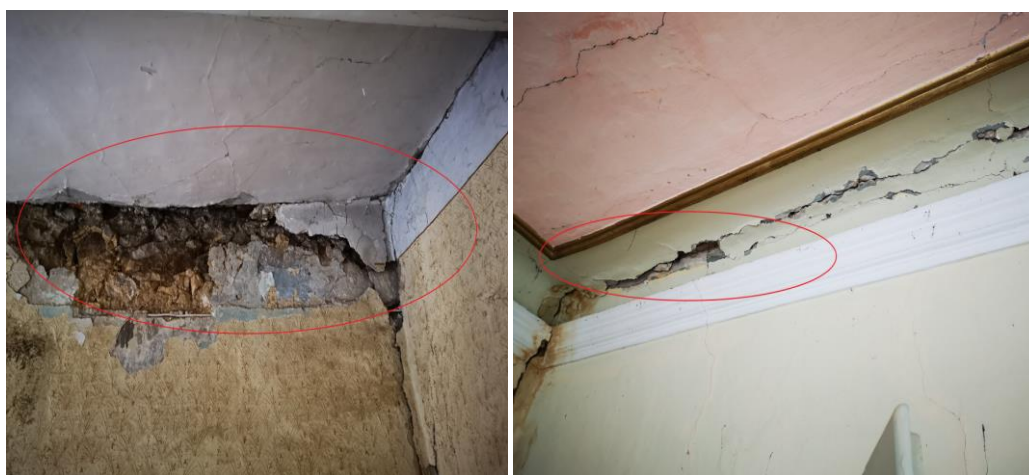
*Razpoke na stiku zidu in stropa*

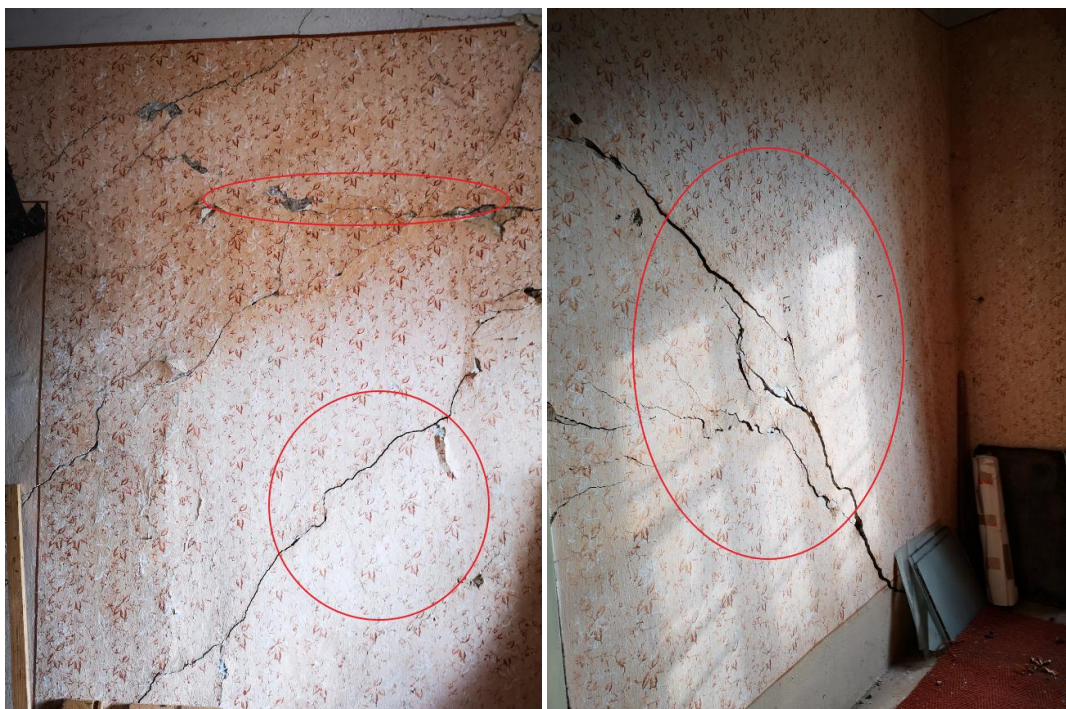
*Razpoke v zidovih*

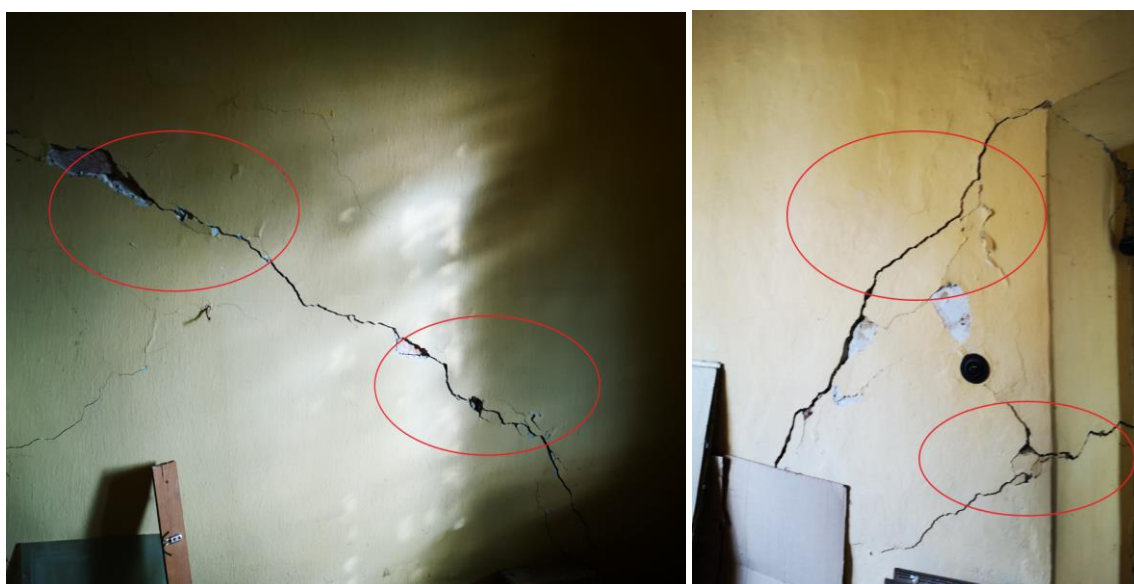
*Razpoke v zidovih*

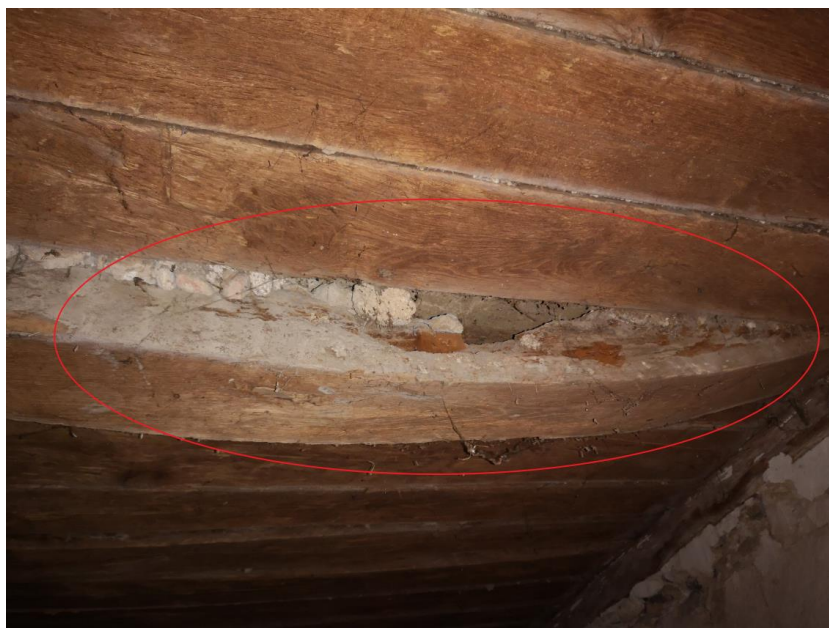
Poškodbe lesenih stropnikov
