datum: 12. 6. 2024

**Statična presoja nosilne konstrukcije objekta
za namen energetske sanacije (idejna zasnova) –
Vojašnica Jerneja Molana, V2 objekt P – 10250,
Cerklje ob Krki 4a**

Številka poročila: GT 0501-P / 2024

Naročnik: GE projekt, projektiranje d.o.o.
Stegne 21c
SI-1000 Ljubljana

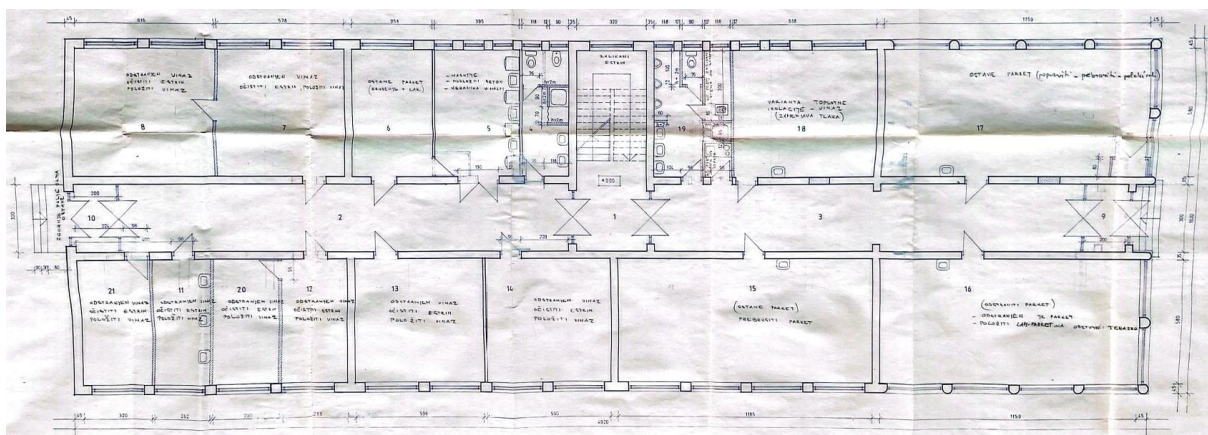
*Slika štev. 1: preslikava (tipične) etaže pritličja
(na desni četrtini vidni zaokroženo risani stebri stebrišča, ki je bilo naknadno pozidano)
na levi strani tlorisa oziroma južni strani objekta so pri obravnavanem objektu vrata zazidana,
predelane pa so tudi fasadne okenske odprtine levo od stopnišča*

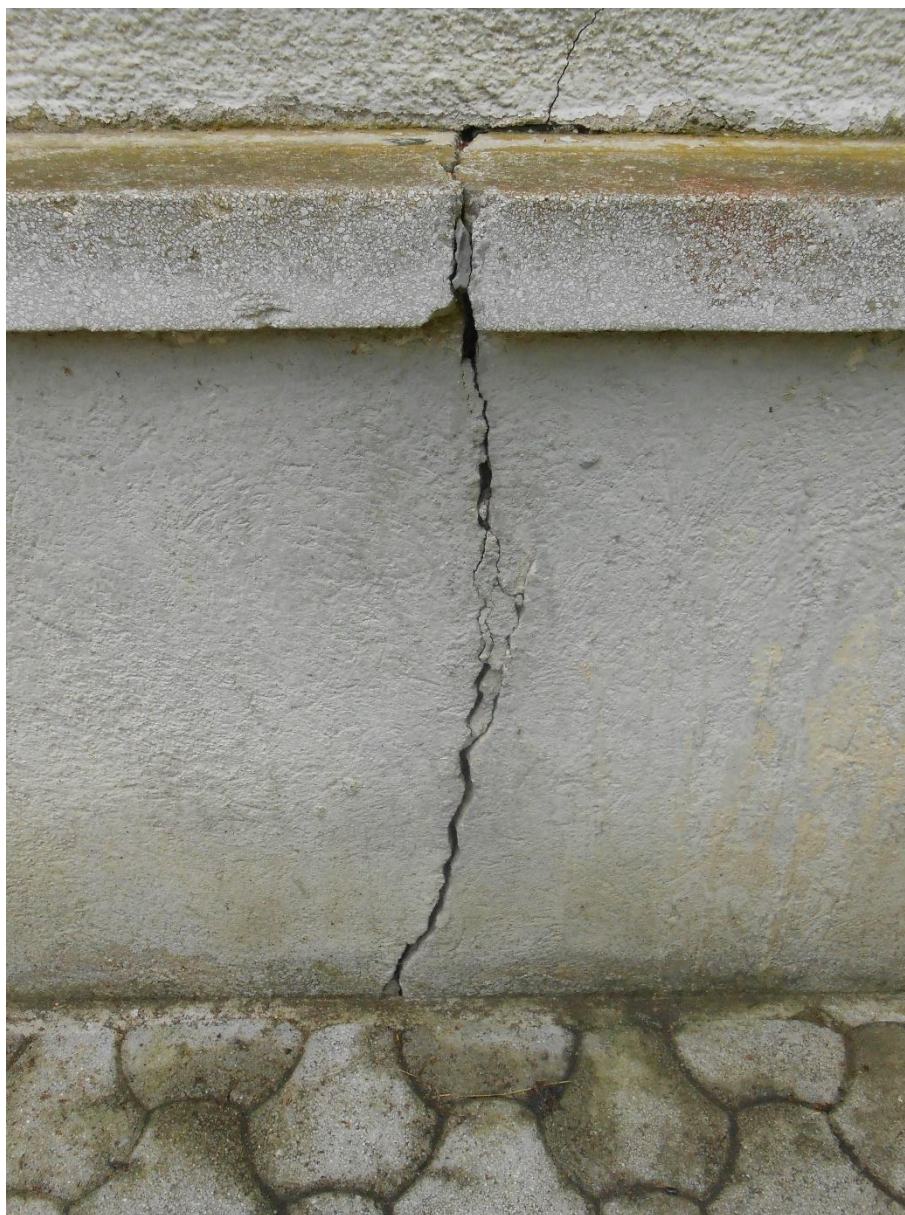
Na objektu so prisotne razpoke zidnih nastavkov zaradi diferenčnega posedanja v večjem obsegu. Tudi do nekaj milimetrov široke razpoke so vidne po celem obodu objekta, predvsem na zunanji strani, kjer segajo dovolj visoko pa tudi v notranjosti (slike števil. 4, 5 in 6). Tovrstnih razpok na notranjih nosilnih zidovih nismo evidentirali.

Domnevamo, da je do diferenčnega posedanja po obodu prišlo med drugim tudi zaradi zamašenih jaškov navpičnih odtokov strešnih žlebov in posledično izpiranja finih frakcij temeljnih tal skozi desetletja.

Slika števil. 4: razpoka zidnega nastavka, severna fasada

Glede na navedeno bi bilo pred izvedbo običajnih ukrepov v okviru energetske sanacije potrebno sanirati predvsem obodno temeljenje objekta in urediti ustrezno odvodnjavanje meteornih voda ter sanirati razpoke zidov. Domnevamo, da bi bilo v okviru teh del morda potrebno utrditi temeljna tla z injektiranjem ustreznih polnil, skoraj gotovo pa pod in obbetonirati temelje po obodu ter sigurno linijsko injektirati obstoječe razpoke. Obnoviti bi bilo potrebno tudi drenažo z nadaljnjim odvodnjavanjem v ponikovalnice ali meteorno kanalizacijo.

- Postavitev in demontaža gradbenega odra po končanih delih, linijsko injektiranje vseh debelejših razpok nosilnih zidov debeline vsaj 0,4 mm s cementno injekcijsko maso. Predhodno je potrebno površino razpok obojestransko obdelati (po opisu v naslednji alineji).

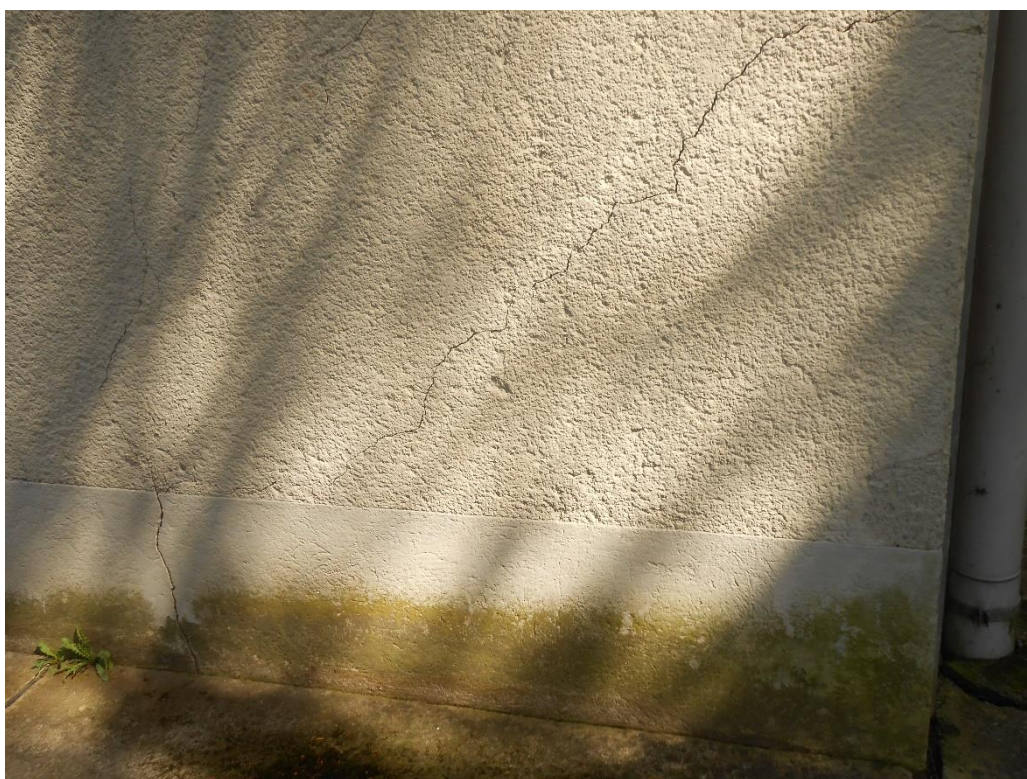
Slika šte. 5: razpoka zidnega nastavka, JV vogal objekta

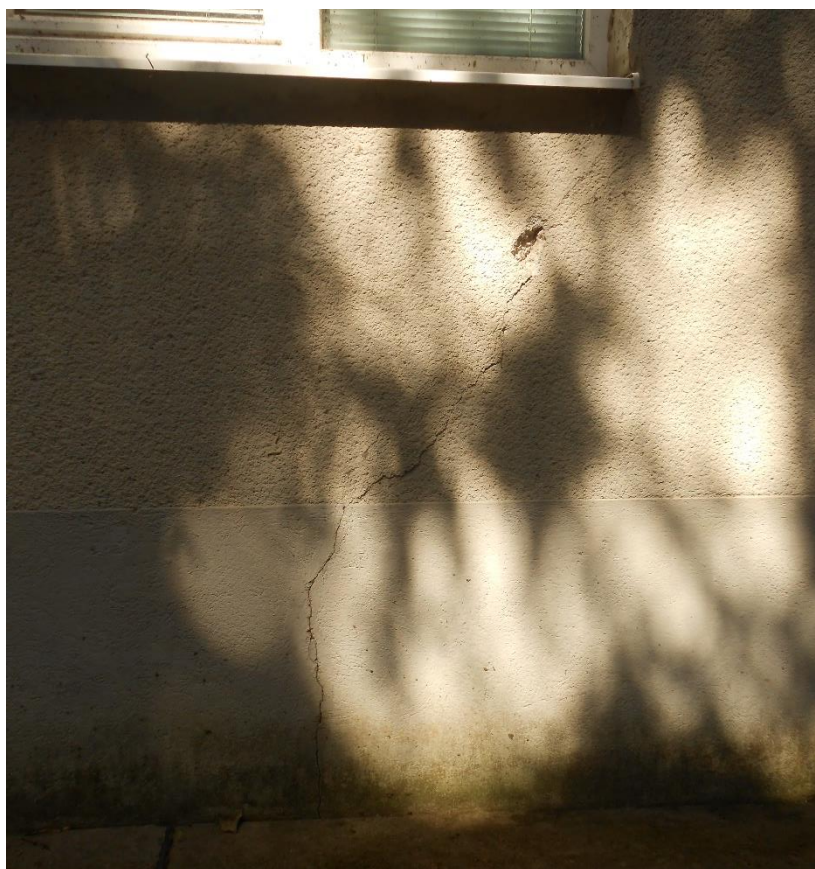
Slika šte. 6: razpoka zidnega nastavka, vzhodna fasada

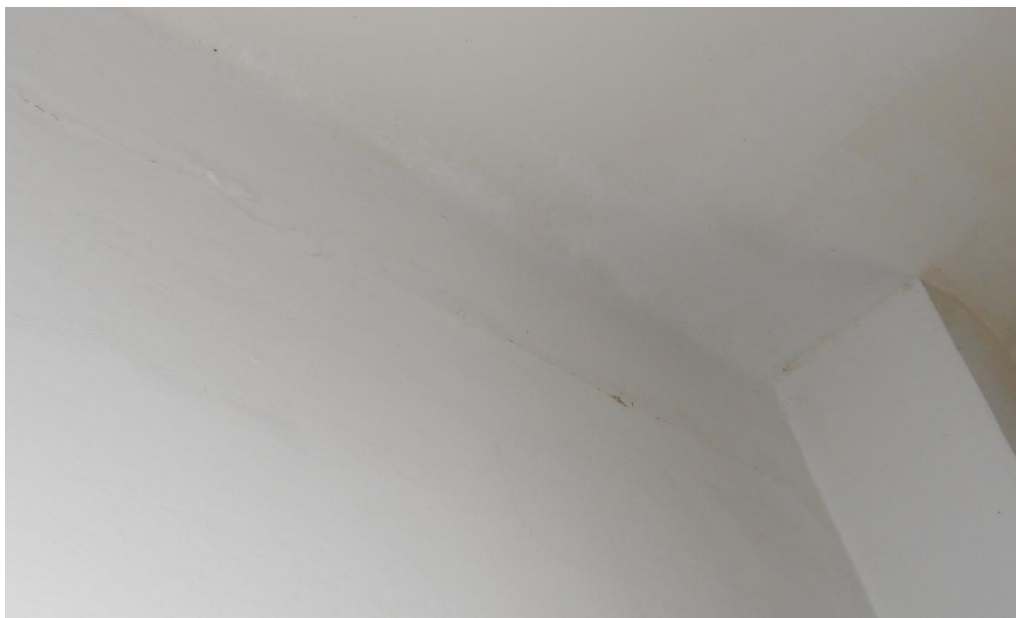
Na fasadnih površinah so vidne tudi druge nekoliko tanjše in manj izrazite razpoke, kot npr. tik pod streho vogalov na južni strani in na stikih pozidav bivšega stebrišča na severni strani objekta. Istovrstne razpoke so vidne tudi na mestih pozidav stebrišča v notranjosti, in sicer predvsem v hodniku na stiku z zgornjimi nosilci (slika šte. 7).

Slika šte. 7: vodoravna razpoka na stiku naknadne pozidave pod nosilcem bivšega stebrišča v pritličju

- Zaščita površin, uporaba lahkih premičnih odrov, sanacija tanjših razpok nosilnih zidov debeline med 0,2 in 0,4 mm, razpok predelnih sten in podobno z izvedbo utora oblike V in globine nekaj cm z zapolnitvijo utora z neskrčljivo cementno sanacijsko malto.

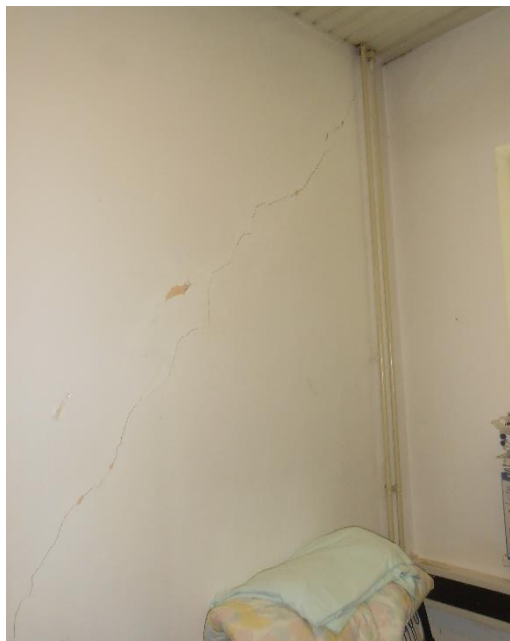
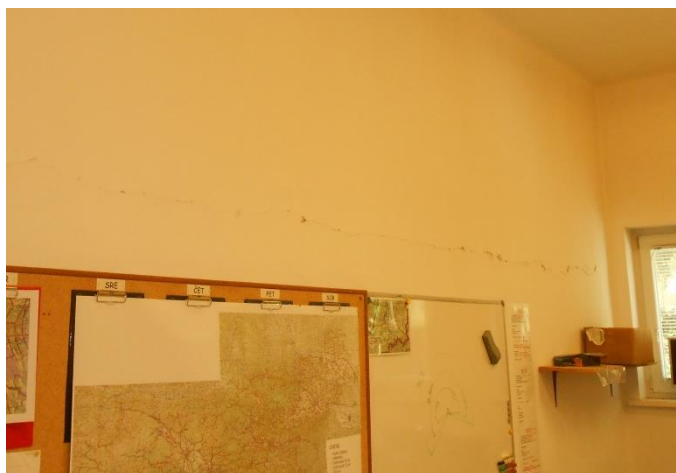
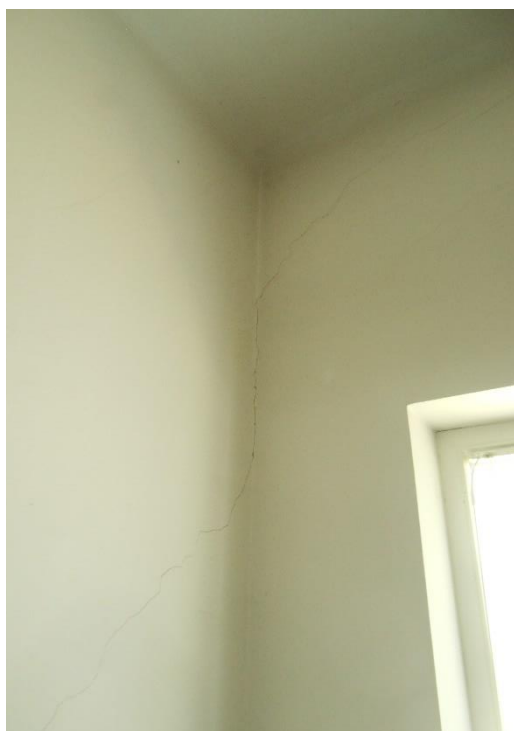
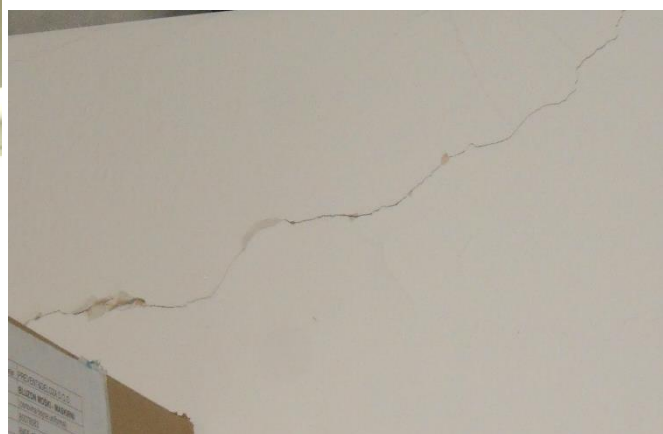
V notranjosti so sicer v pritličju in nadstropju vidne predvsem poševne razpoke večinoma zidanih prečnih (predelnih sten) (na enem mestu je predelna stena prestrižena vodoravno). Domnevamo, da gre pretežno za potresne poškodbe nastale ob nihanju stavbe (slika števil. 8).

Slika števil. 8: fotografije strižnih razpok zidanih predelnih sten

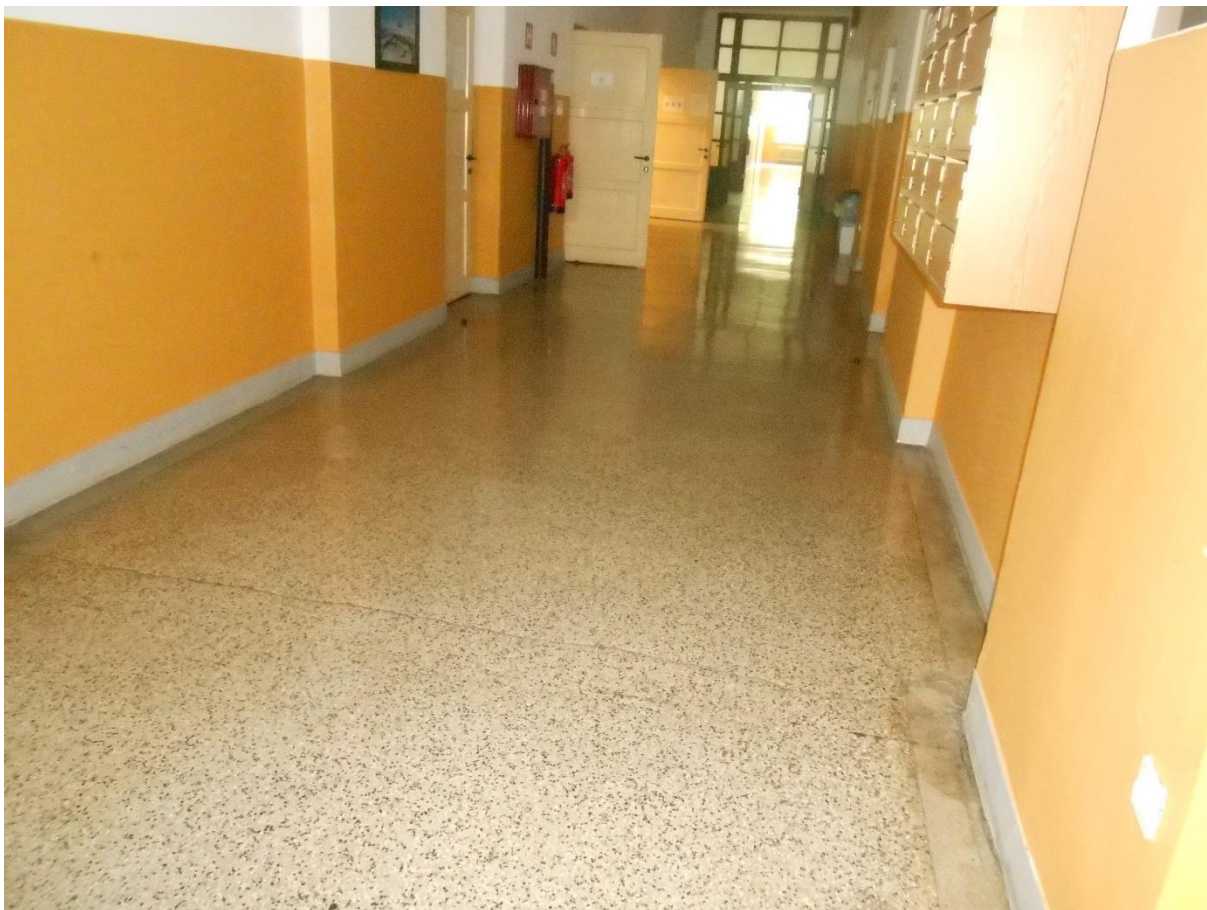
Teraco tlak hodnika v pritličju in nadstropju je razpokan, predvsem v prečni smeri po celi dolžini hodnika, kar je spričo nedilatiranosti pričakovano (slika šte. 9). Te poškodbe, ki načeloma niso konstrukcijske, v nadaljevanju niso obravnavane (lahko pa se jih sanira z urezovanjem dilatacij in polnitvijo s trajno elastičnimi kiti).

Slika šte. 9: prečno razpokan teraco hodnika
