datum: 18. 6. 2024

**Statična presoja nosilne konstrukcije objekta
za namen energetske sanacije (idejna zasnova) –
Vojašnica Jerneja Molana, V37 objekt B – 10252,
Cerklje ob Krki 4a**

Številka poročila: GT 0501-B / 2024

Naročnik: GE projekt, projektiranje d.o.o.
Stegne 21c
SI-1000 Ljubljana

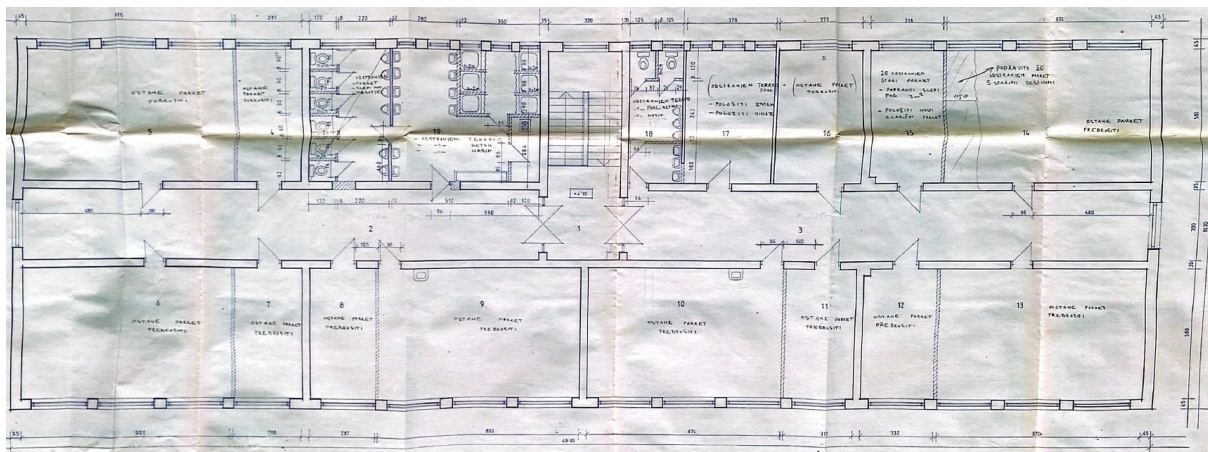
Slika šte. 2: preslikava (tipične) etaže nadstropja

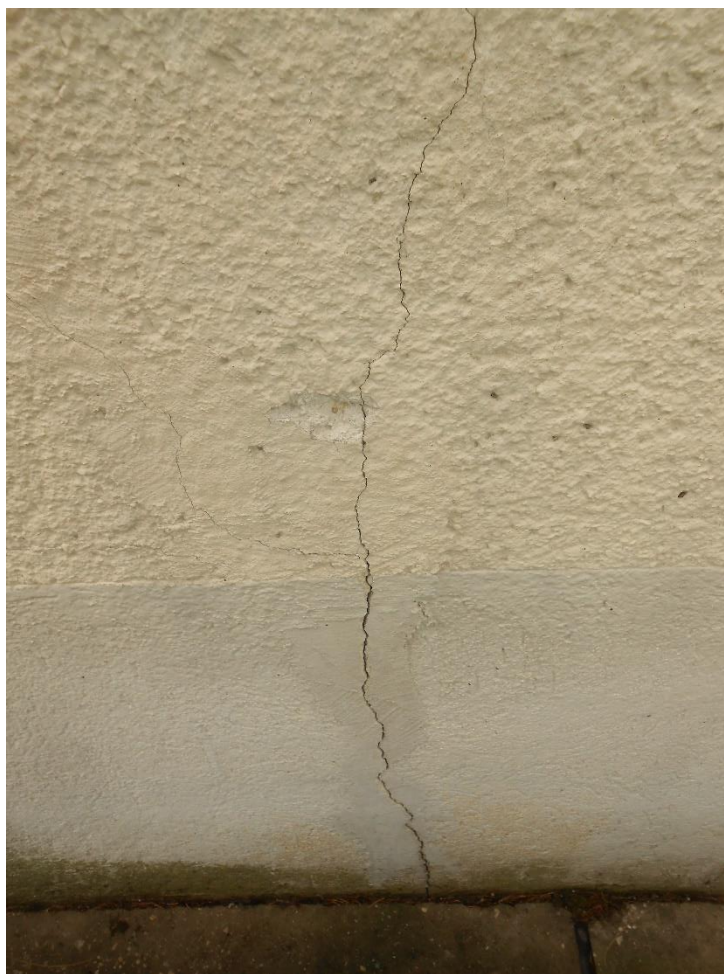
Na objektu so v manjšem obsegu prisotne razpoke zidnih nastavkov zaradi diferenčnega posedanja (slika šte. 4). Tovrstnih razpok na notranjih nosilnih zidovih nismo evidentirali.

Domnevamo, da je do diferenčnega posedanja mestoma prišlo med drugim tudi zaradi zamašenih jaškov navpičnih odtokov strešnih žlebov in posledično izpiranja finih frakcij temeljnih tal skozi desetletja.

Slika šte. 4: razpoka zidnega nastavka fasadnega zidu

Glede na navedeno bi bilo pred izvedbo običajnih ukrepov v okviru energetske sanacije potrebno sanirati predvsem obodno temeljenje objekta in urediti ustrezno odvodnjavanje meteornih voda ter sanirati razpoke zidov. Domnevamo, da bi bilo v okviru teh del morda potrebno utrditi temeljna tla z injektiranjem ustreznih polnil, skoraj gotovo pa pod in obbetonirati temelje po obodu ter sigurno linijsko injektirati obstoječe razpoke. Obnoviti bi bilo potrebno tudi drenažo z nadaljnjim odvodnjavanjem v ponikovalnice ali meteorno kanalizacijo.

- Izkop (z odvozom materiala na deponijo), čiščenje površin, pod in obbetoniranje temeljev s sidranjem, izvedba hidroizolacije, zaščita hidroizolacije, vgradnja drenaže na posteljico z jaški in odvodnjavanjem, enoznati zasip, geofilc, zasip do končne kote po plasteh z utrjevanjem, vodozaporni tlak ob objektu z naklonom stran od objekta.
Predvidena cena: 400 Eur / m¹
Ocenjena količina: 130 m¹

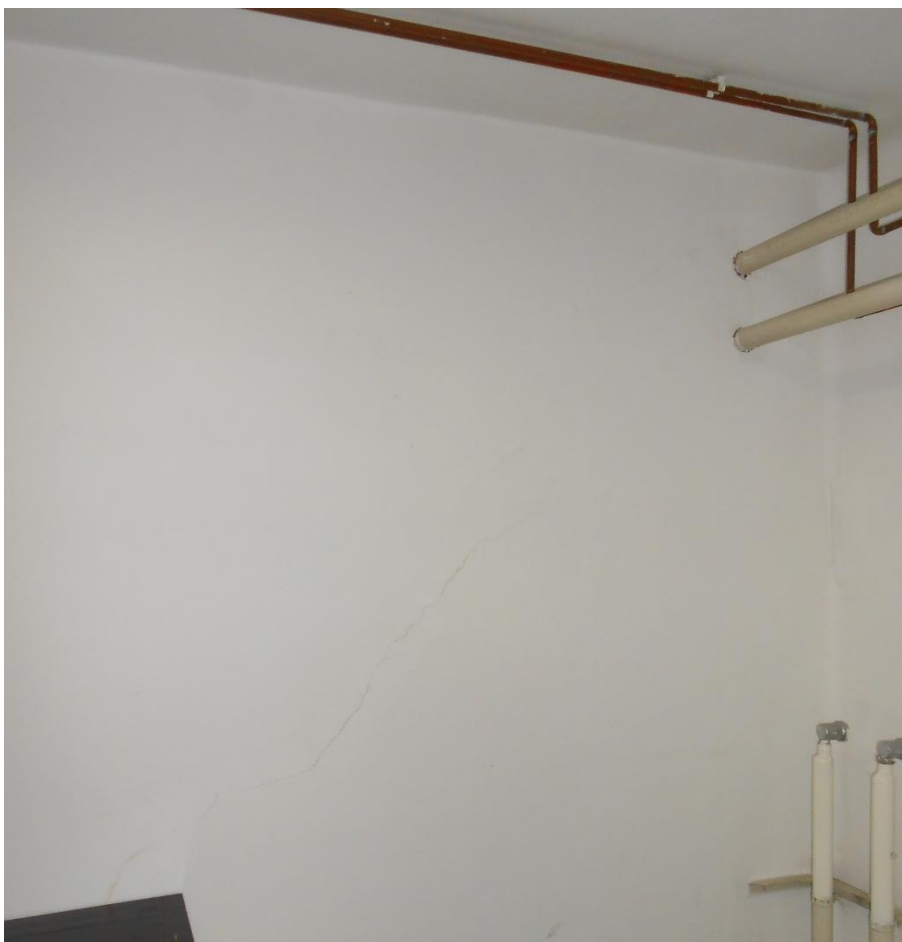
V notranjosti so sicer v pritličju in nadstropju vidne predvsem poševne razpoke večinoma zidanih prečnih (predelnih) sten (slika šte. 5), mestoma pa tudi od vogalov oken, predvsem v nadstropju pri oknu hodnika (slika šte. 6), kjer se te razpoke navezujejo tudi na razpoke vzdolžnih zidov hodnika. Domnevamo, da gre pretežno za potresne poškodbe nastale ob nihanju stavbe.

Slika šte. 5: fotografija poševne strižne razpoke zidu

- Postavitev in demontaža gradbenega odra po končanih delih, linijsko injektiranje vseh debelejših razpok nosilnih zidov debeline vsaj 0,4 mm s cementno injekcijsko maso. Predhodno je potrebno površino razpok obojestransko obdelati (po opisu v naslednji alineji).

- Zaščita površin, uporaba lahkih premičnih odrov, sanacija tanjših razpok nosilnih zidov debeline med 0,2 in 0,4 mm, razpok predelnih sten in podobno z izvedbo utora oblike V in globine nekaj cm z zapolnitvijo utora z neskrčljivo cementno sanacijsko malto.

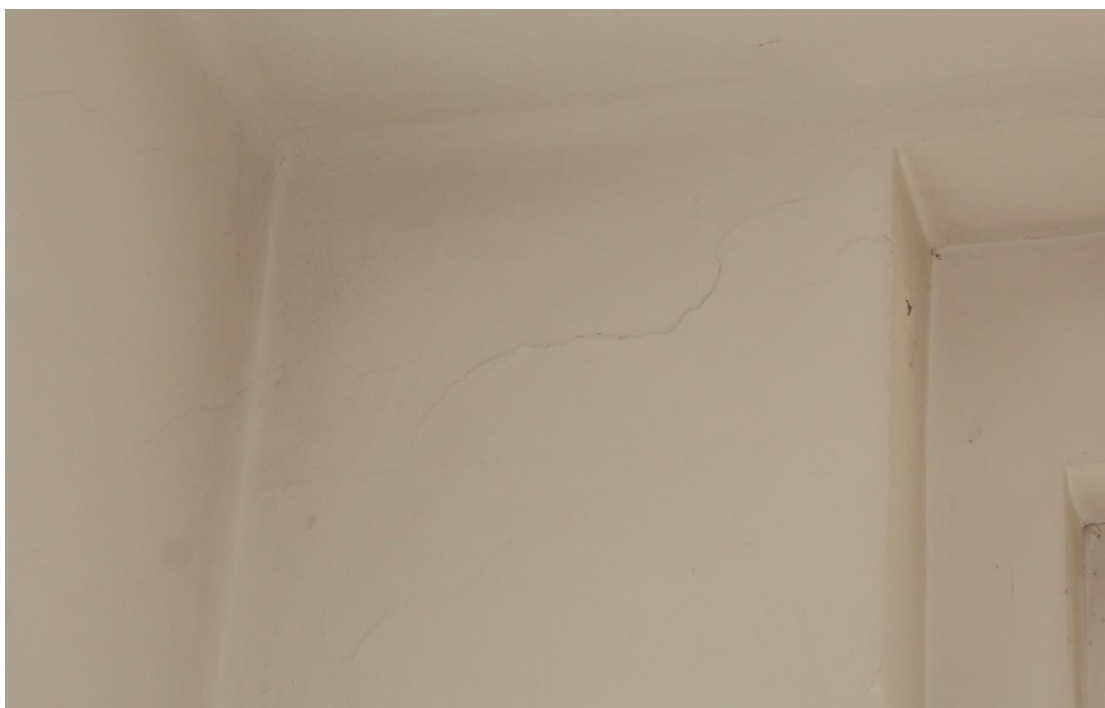
Slika šte. 6: fotografija razpoke od vogala okna v nadstropju južne čelne stene

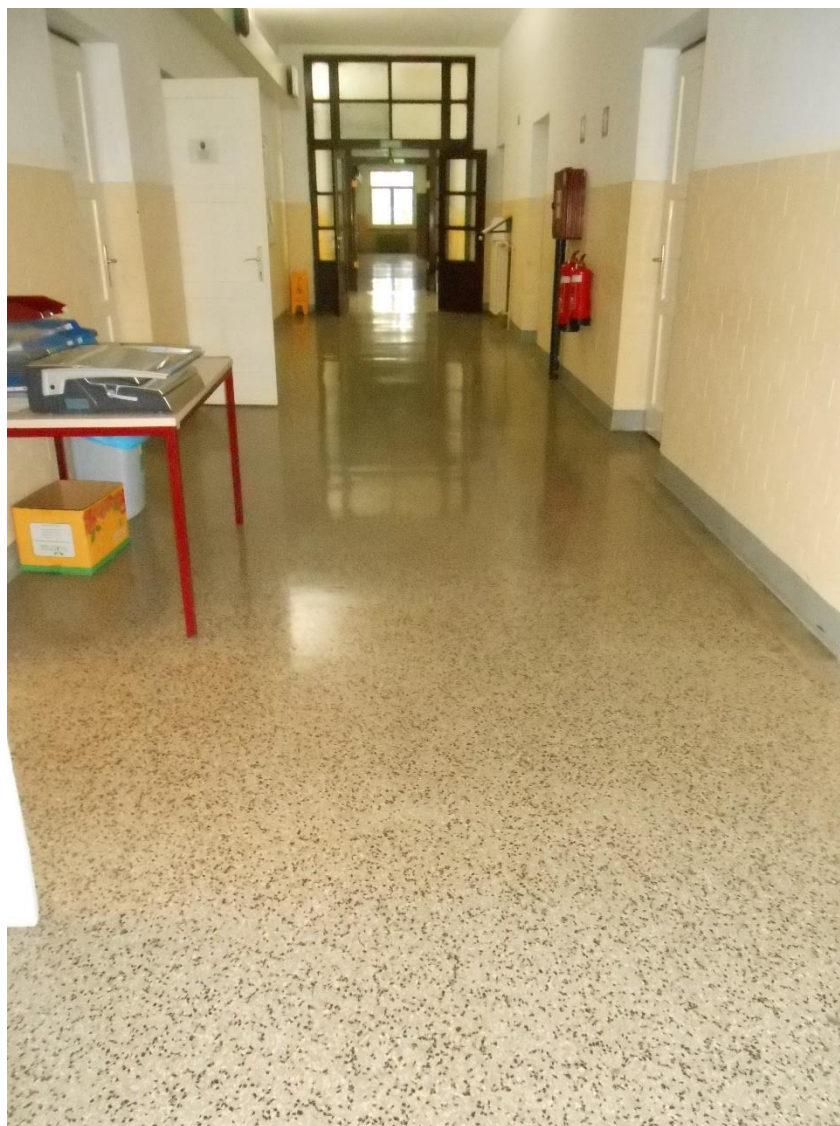
Teraco tlak hodnika v pritličju in nadstropju je razpokan, predvsem v prečni smeri a tudi po sredi vzdolžno po celi dolžini hodnika, kar je spričo nedilatiranosti pričakovano (slika šte. 7). Te poškodbe, ki načeloma niso konstrukcijske, v nadaljevanju niso obravnavane (lahko pa se jih sanira z urezovanjem dilatacij in polnitvijo s trajno elastičnimi kiti).

Slika šte. 9: prečno razpokan teraco hodnika
