datum: 20. 6. 2024

**Statična presoja nosilne konstrukcije objekta
za namen energetske sanacije (idejna zasnova) –
Vojašnica Jerneja Molana, V4 objekt E – 10255,
Cerklje ob Krki 4a**

Številka poročila: GT 0501-E / 2024

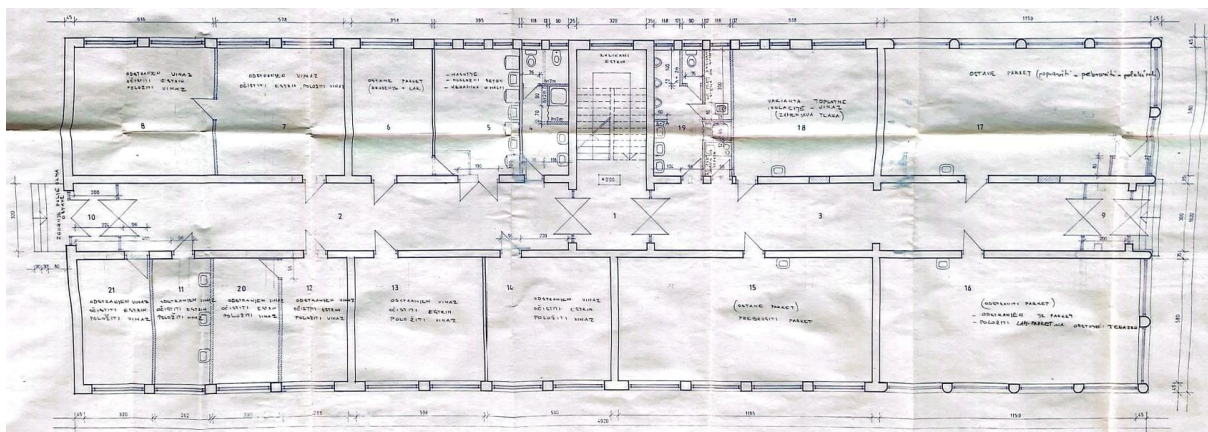
cm). Na posnetku objekta so risani (s kotami brez vpisa debeline) tudi debelejši (nosilni) zidovi prečno na četrtinah zgradbe, vendar pa smo z nekaj meritvami v pritličju in nadstropju ugotovili, da so na teh mestih tanjši zidovi, pozidani s polno opeko normalnega formata v debelini 12 cm in ometani. Izjema je prečni nekoč zunanji zid pritličja ob stebrišču, saj je imel objekt kot rečeno nekoč v severnem delu pritličja (na sliki štev. 1 desna četrtina pritličja) najprej odprto stebrišče. To stebrišče je bilo kasneje med stebri po obodu objekta in vzdolž hodnika pozidano. Vzdolž hodnika sta zidova enako debela kot ostali nosilni zidovi pritličja (notranji stebri ob hodniku so bili kot kaže odstranjeni), medtem ko so zaradi tanjših obodnih zidov na fasadi vidni stebri. Zato domnevamo, da sta bila tudi zidova ob hodniku pozidana s polno opeko, obodni zidovi pa so bili pozidani z opečnim modularnim blokom (vidno na mestu odstranjene toplotne izolacije pri objektu C). Fasada objekta je toplotno izolirana, pred leti pa so bila menjana tudi okna.

Slika štev. 1: preslikava (tipične) etaže pritličja
(na desni četrtini vidni zaokroženo risani stebri stebrišča, ki je bilo naknadno pozidano)

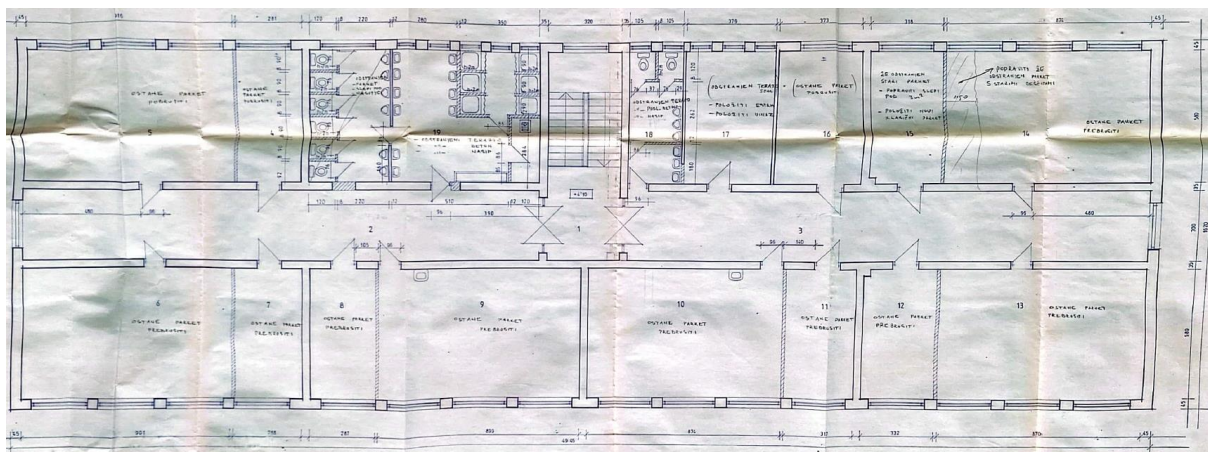
Slika štev. 2: preslikava (tipične) etaže nadstropja

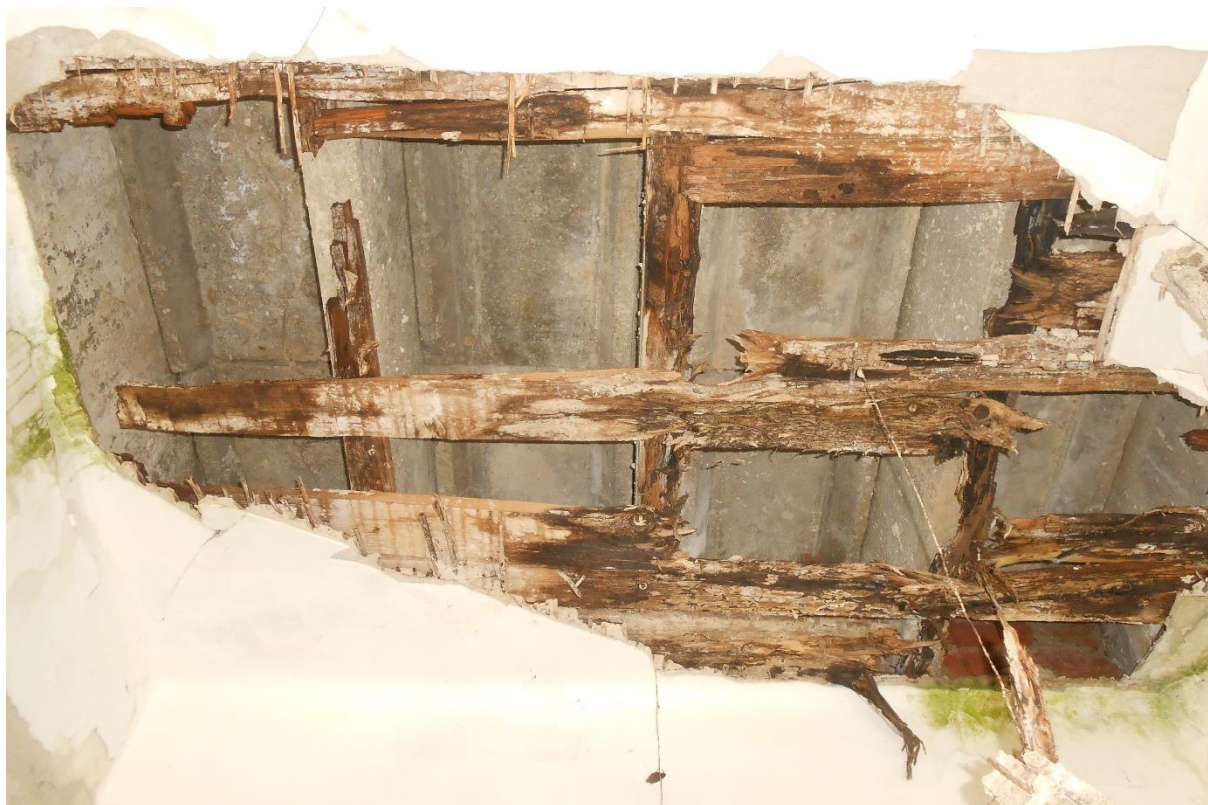
Nad pritličjem in nadstropjem je rebričasta montažna armiranobetonska konstrukcija. Tvorijo jo ca 8 cm široki in 40 cm visoki nosilci, ki so postavljeni v prečni smeri objekta na osni razdalji (dobrih) 50 cm. Na nosilce so položeni krovni ploščni elementi dolžine ca 60 cm, ki na vzdolžnih robovih nalegajo na nosilce, na spodnji ploskvi pa imajo vzdolžni zadebelitvi, s katerima se opirajo oziroma bočno razpirajo soležna nosilca. Ali je na vrhu preko zalita zanka povezovalno izravnalna plast betona ni znano.

Na spodnji strani reber medetažnih konstrukcij so (razen mestoma v sanitarijah, kjer je spuščen strop) lesene letve in nanje pritrjen lesen opaz z ometom na trstiki (slika številka 3).

*Slika številka 3: zasnova medetažne konstrukcije
(fotografija posneta na mestu odpadlega spodnjega sloja v stavbi številka 914)*

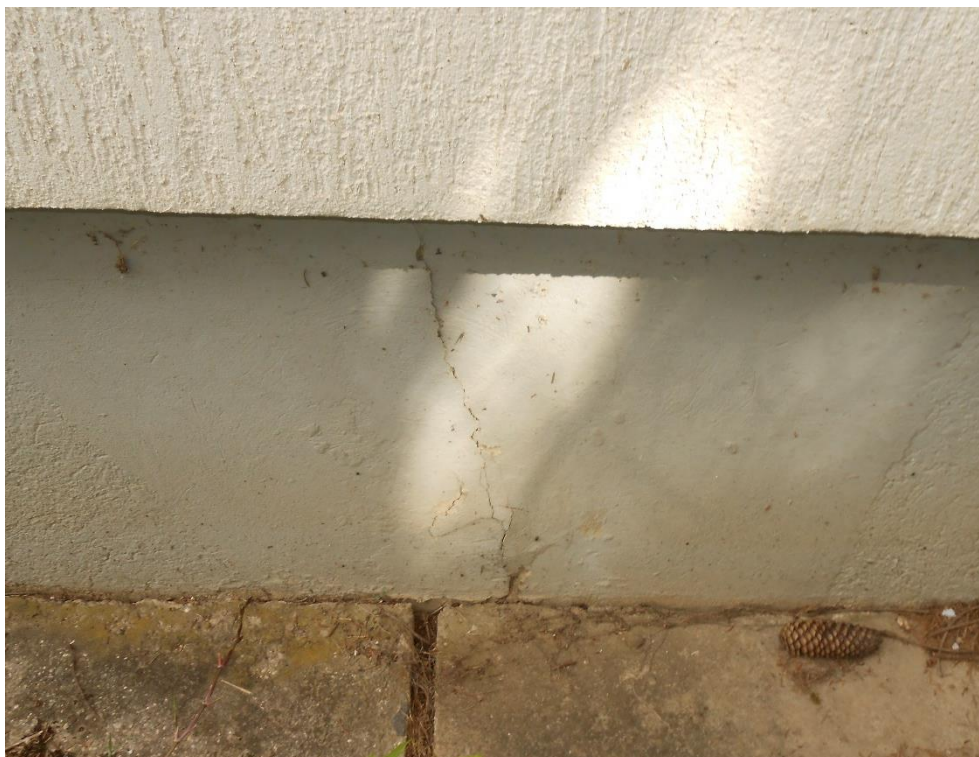
Fasada objekta je bila pred časom obnovljena in toplotno izolirana, tako da na objektu nismo evidentirali razpok višje na fasadnih zidovih. Vidnih pa je precej pretežno tanjših razpok zidnih nastavkov po obodu objekta (slika števil. 4). Menimo, da so razpoke zidov vseeno prisotne tudi višje, a so zakrite s toplotno izolacijskim slojem.

Domnevamo, da je do diferenčnega posedanja po obodu prišlo med drugim tudi zaradi zamašenih jaškov navpičnih odtokov strešnih žlebov in posledično izpiranja finih frakcij temeljnih tal skozi desetletja.

Slika števil. 4: primer razpoke zidnega nastavka vzdolžnega fasadnega zidu

Glede na navedeno bi bilo pred izvedbo običajnih ukrepov v okviru energetske sanacije potrebno sanirati predvsem obodno temeljenje objekta in urediti ustrezno odvodnjavanje meteornih voda ter sanirati razpoke zidov. Domnevamo, da bi bilo v okviru teh del morda potrebno utrditi temeljna tla z injektiranjem ustreznih polnil, skoraj gotovo pa pod in obbetonirati temelje po obodu ter sigurno linijsko injektirati (obstoječe) razpoke. Obnoviti bi bilo potrebno tudi drenažo z nadaljnjim odvodnjavanjem v ponikovalnice ali meteorno kanalizacijo.

- Predvidena cena: 400 Eur / m¹
Ocenjena količina: 130 m¹
Ocenjen strošek: 52.000 Eur
- Postavitev in demontaža gradbenega odra po končanih delih, linijsko injektiranje vseh debelejših razpok nosilnih zidov debeline vsaj 0,4 mm s cementno injekcijsko maso. Predhodno je potrebno površino razpok obojestransko obdelati (po opisu v naslednji alineji).
Predvidena cena: 120 Eur / m¹
Ocenjena količina: 40 m¹
Ocenjen strošek: 4.800 Eur

- Zaščita površin, uporaba lahkih premičnih odrov, sanacija tanjših razpok nosilnih zidov debeline med 0,2 in 0,4 mm, razpok predelnih sten in podobno z izvedbo utora oblike V in globine nekaj cm z zaplnitvijo utora z neskrčljivo cementno sanacijsko malto.
Predvidena cena: 50 Eur / m¹
Ocenjena količina: 60 m¹
Ocenjen strošek: 3.000 Eur

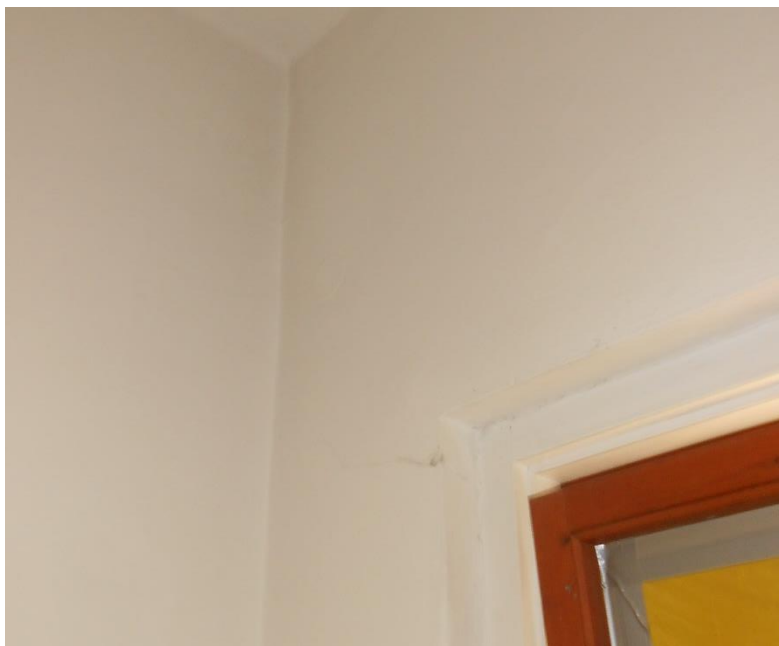
Obravnavani objekt je v notranjosti odlično vzdrževan, mnogi prostori pa imajo tudi (akustične) obloge. Zato smo razpoke evidentirali zgolj lokalno (slika števil. 5). Vseeno domnevamo, da so razpoke zakrite predvsem pleskarsko, medtem ko so v notranjosti po debelini zidov še vedno prisotne, verjetno v podobnem obsegu kot na sosednjih manj razpokanih objektih.

Slika šte. 5: fotografija razpoke od vogala okna

- Vse razpoke sanirane z injektiranjem ali izdelavo V utorov v notranjosti objekta, razpoke zidnih zaokrožnic, tanjše razpoke, razpoke na stikih in podobno naj se pleskarsko kita, po potrebi s predhodnim silikoniranjem. Pri tem je kjer je možno smiselno izvesti tudi bandažiranje ali pri večjih poškodbah vgraditi PVC mrežico (rabitiz), pleskarska obdelava večjih površin.
Predvidena cena: 25 Eur / m²
Ocenjena količina: 200 m² (za tekoči meter razpoke se upošteva pas širine ca 10-20 cm)
Ocenjen strošek: 5.000 Eur

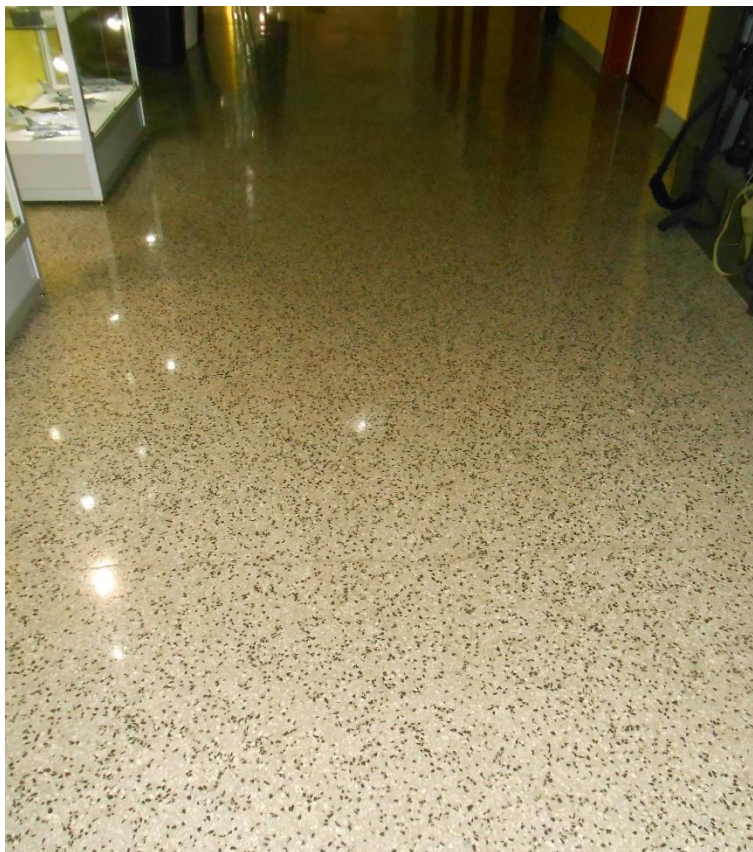
Teraco tlak hodnika v pritličju in nadstropju je razpokan, predvsem v prečni smeri, kar je spričo nedilatiranosti pričakovano (slika šte. 6). Te poškodbe, ki načeloma niso konstrukcijske, v nadaljevanju niso obravnavane (lahko pa se jih sanira z urezovanjem dilatacij in polnitvijo s trajno elastičnimi kiti).

Slika šte. 6: prečno razpokan teraco hodnika
