**Statična presoja nosilne konstrukcije objekta  
za namen energetske sanacije (idejna zasnova) –  
Vojašnica Jerneja Molana, V8 objekt A – 10251,  
Cerklje ob Krki 4a**

**Številka poročila:** GT 0501-A / 2024

Vizualni pregled objekta smo naredili dne 11. 6. 2024. S strani skrbnikov objekta smo prejeli informacijo, da naj bi bil le-ta zgrajen leta 1948, temeljiteje obnovljen pa leta 1993, kar je skladno z letnico dokumentacije, navedene v poglavju Izhodišča. Stebrišče v pritličju je bilo pozidano (do današnjih gabaritov) že pred tem (glej podrobnejši opis konstrukcijske zasnove v nadaljevanju).

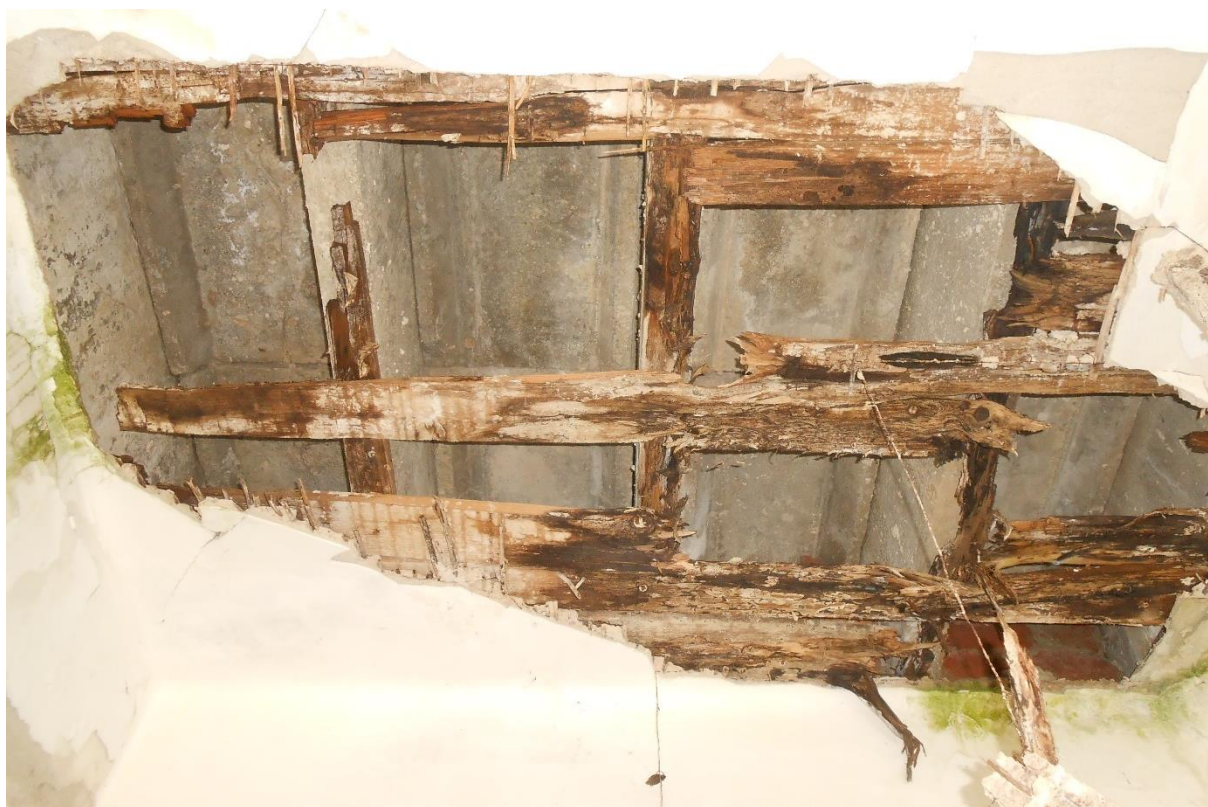
Na spodnji strani reber medetažnih konstrukcij so (razen mestoma v sanitarijah, kjer je spuščen strop) lesene letve in nanje pritrjen lesen opaz z ometom na trstiki (slika številka 3).

*Slika številka 3: zasnova medetažne konstrukcije  
(fotografija posneta na mestu odpadlega spodnjega sloja v stavbi številka 914)*

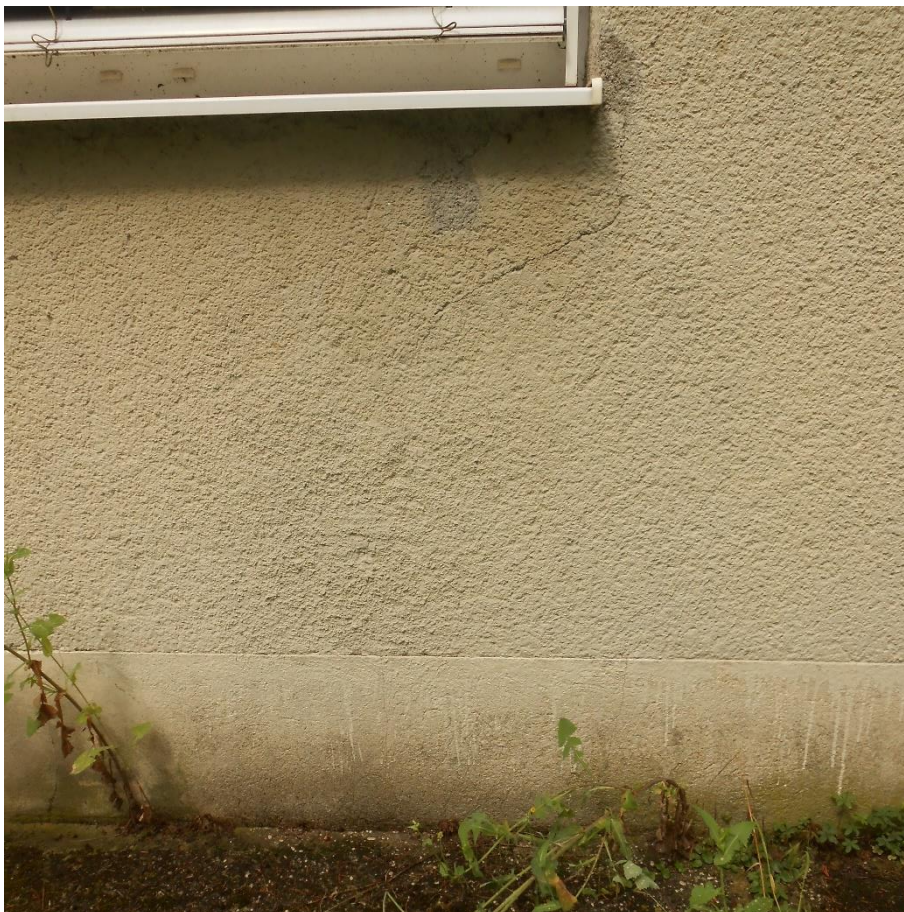
Na objektu so v manjšem obsegu prisotne razpoke zidnih nastavkov zaradi diferenčnega posedanja (slika števil. 4). Tovrstnih razpok na notranjih nosilnih zidovih nismo evidentirali.

Domnevamo, da je do diferenčnega posedanja mestoma prišlo med drugim tudi zaradi zamašenih jaškov navpičnih odtokov strešnih žlebov in posledično izpiranja finih frakcij temeljnih tal skozi desetletja.

*Slika števil. 4: razpoka zidnega nastavka vzdolžnega fasadnega zidu, ki sega do vogala okna*

Glede na navedeno bi bilo pred izvedbo običajnih ukrepov v okviru energetske sanacije potrebno sanirati predvsem obodno temeljenje objekta in urediti ustrezno odvodnjavanje meteornih voda ter sanirati razpoke zidov. Domnevamo, da bi bilo v okviru teh del morda potrebno utrditi temeljna tla z injektiranjem ustreznih polnil, skoraj gotovo pa pod in obbetonirati temelje po obodu ter sigurno linijsko injektirati obstoječe razpoke. Obnoviti bi bilo potrebno tudi drenažo z nadaljnjim odvodnjavanjem v ponikovalnice ali meteorno kanalizacijo.

- Izkop (z odvozom materiala na deponijo), čiščenje površin, pod in obbetoniranje temeljev s sidranjem, izvedba hidroizolacije, zaščita hidroizolacije, vgradnja drenaže na posteljico z jaški in odvodnjavanjem, enoznati zasip, geofilc, zasip do končne kote po plasteh z utrjevanjem, vodozaporni tlak ob objektu z naklonom stran od objekta.  
Predvidena cena: 400 Eur / m<sup>1</sup>  
Ocenjena količina: 130 m<sup>1</sup>  
Ocenjen strošek: 52.000 Eur

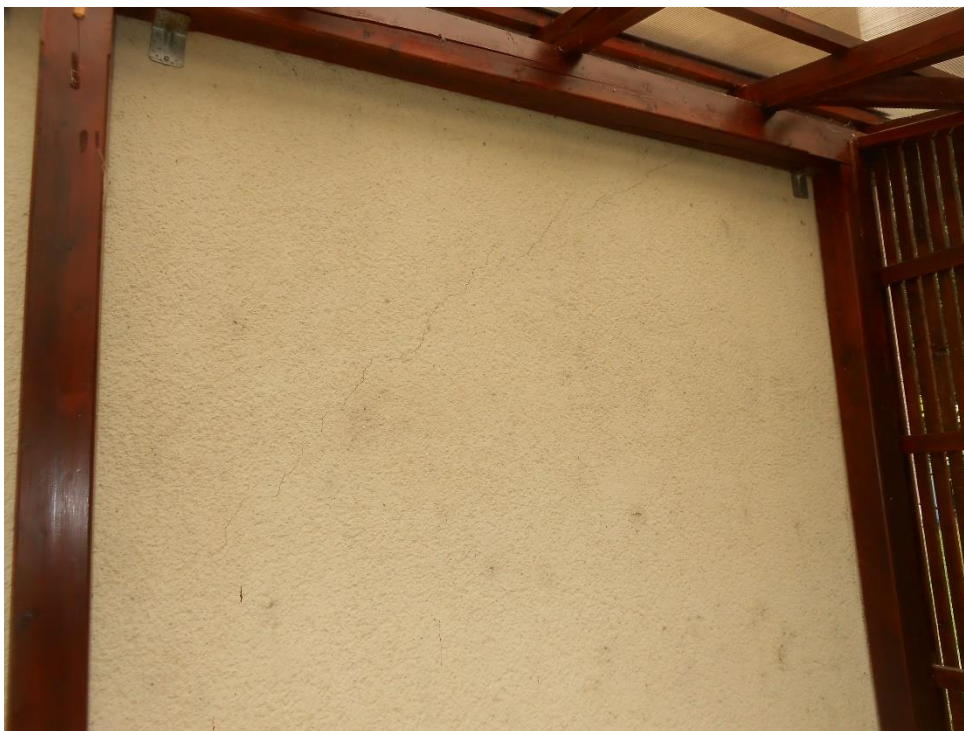
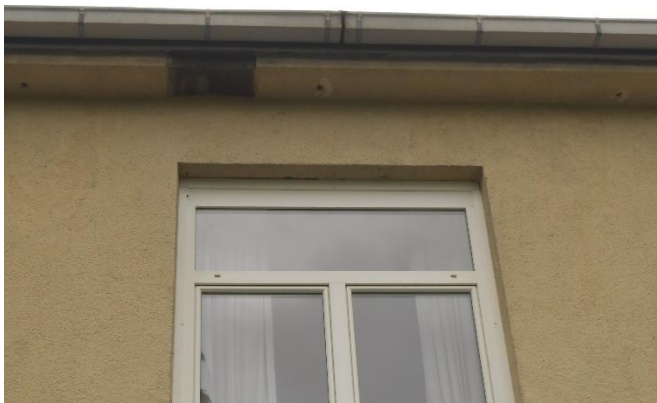
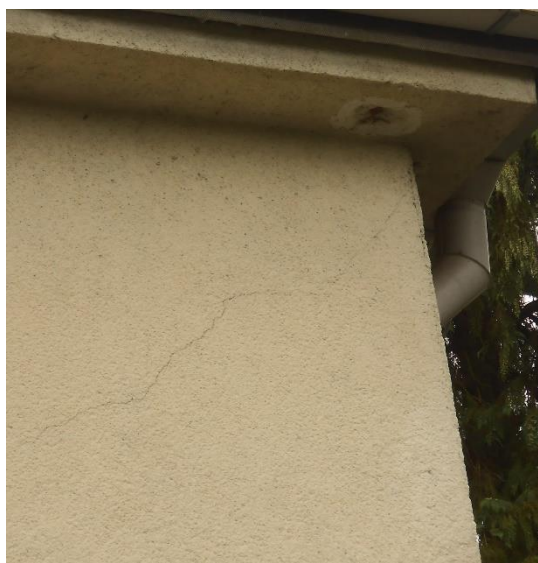
Na fasadnih površinah so vidne tudi druge razpoke, predvsem strižne razpoke južnega prečnega obodnega zidu tako v pritličju (morda vezano na prej omenjeno diferenčno posedanje) kot v nadstropju pri oknih oziroma v vogalih pod streho (slika števil. 5). Vse te razpoke so vidne tudi v notranjosti, torej je prestrižena stena po celi debelini.

*Slika šte. 5: fotografije razpok južnega obodnega zidu, zgoraj v pritličju ob JV vogalu, spodaj levo pri oknu v nadstropju in spodaj desno v JV vogalu pod steho*

- Postavitev in demontaža gradbenega odra po končanih delih, linijsko injektiranje vseh debelejših razpok nosilnih zidov debeline vsaj 0,4 mm s cementno injekcijsko maso. Predhodno je potrebno površino razpok obojestransko obdelati (po opisu v naslednji alineji).  
Predvidena cena: 120 Eur / m<sup>1</sup>  
Ocenjena količina: 80 m<sup>1</sup>  
Ocenjen strošek: 9.600 Eur

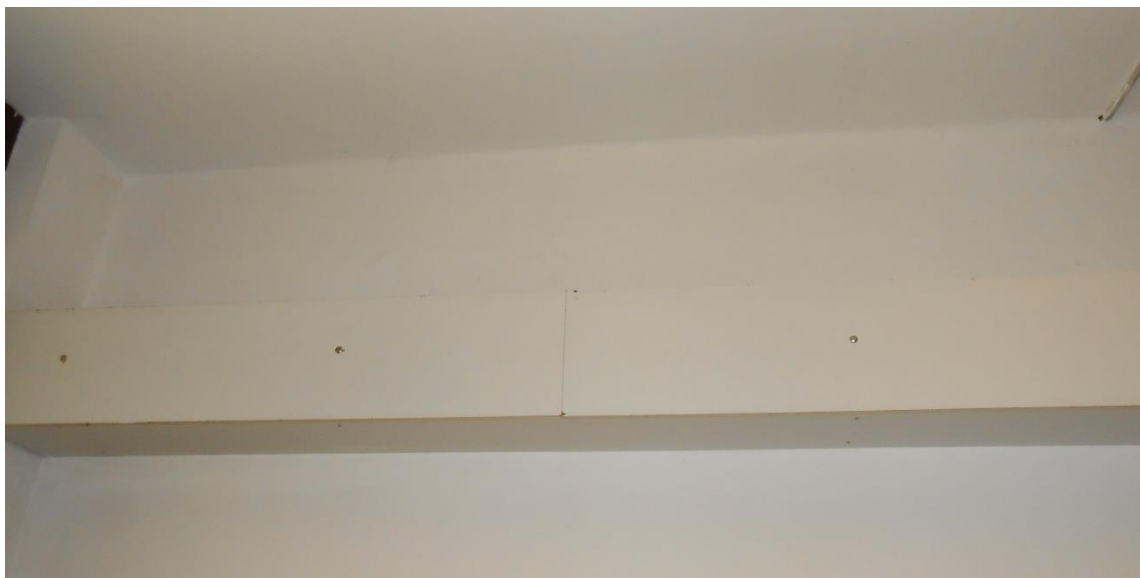
V notranjosti so mestoma na stikih pozidav bivšega stebrišča na severni strani objekta vidne tanjše razpoke, in sicer predvsem v hodniku na stiku z zgornjimi nosilci (slika šte. 6).

*Slika šte. 6: vodoravna razpoka na stiku naknadne pozidave pod nosilcem bivšega stebrišča v pritličju*

- Zaščita površin, uporaba lahkih premičnih odrov, sanacija tanjših razpok nosilnih zidov debeline med 0,2 in 0,4 mm, razpok predelnih sten in podobno z izvedbo utora oblike V in globine nekaj cm z zapolnitvijo utora z neskrčljivo cementno sanacijsko malto.  
Predvidena cena: 50 Eur / m<sup>1</sup>  
Ocenjena količina: 100 m<sup>1</sup>  
Ocenjen strošek: 5.000 Eur

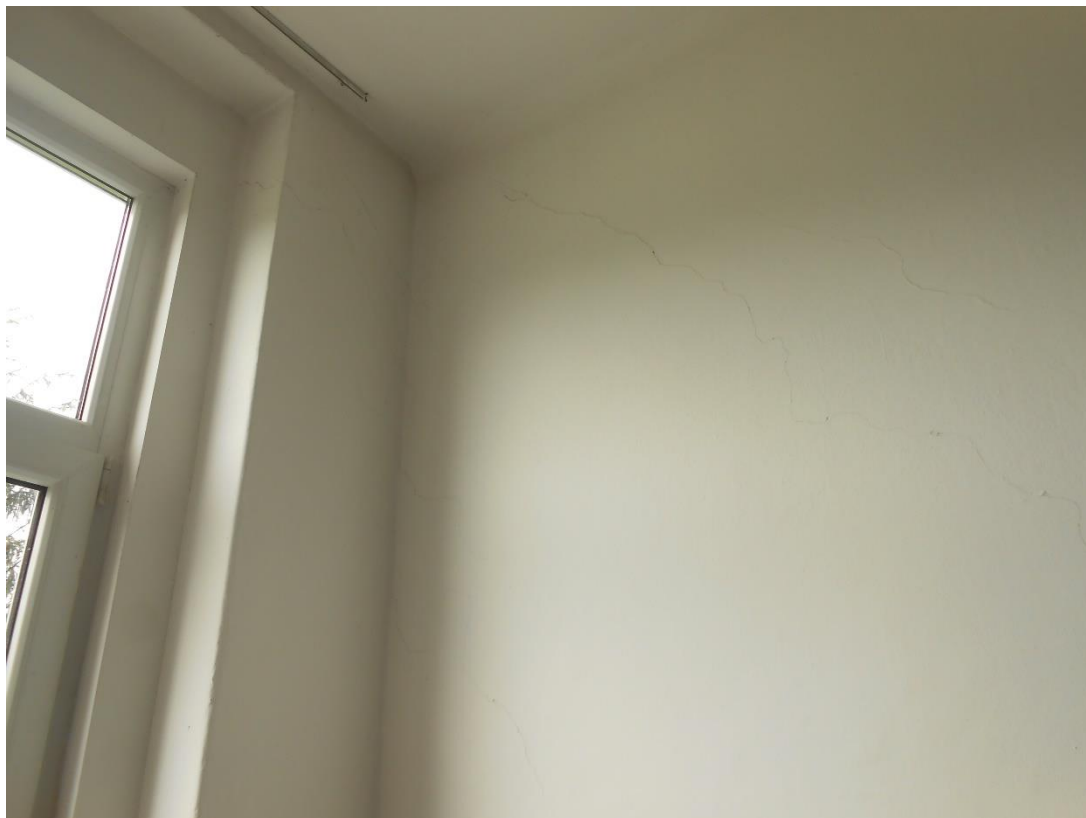
V notranjosti so sicer v pritličju in nadstropju vidne predvsem poševne razpoke večinoma zidanih prečnih (predelnih) sten (slika šte. 7) (na enem mestu je predelna stena prestrižena vodoravno), mestoma pa tudi od vogalov oken, predvsem v nadstropju pri oknu hodnika (slika šte. 8), kjer se te razpoke navezujejo tudi na razpoke vzdolžnih zidov hodnika. Domnevamo, da gre pretežno za potresne poškodbe nastale ob nihanju stavbe.

*Slika šte. 7: fotografija poševne strižne razpoke zidu*

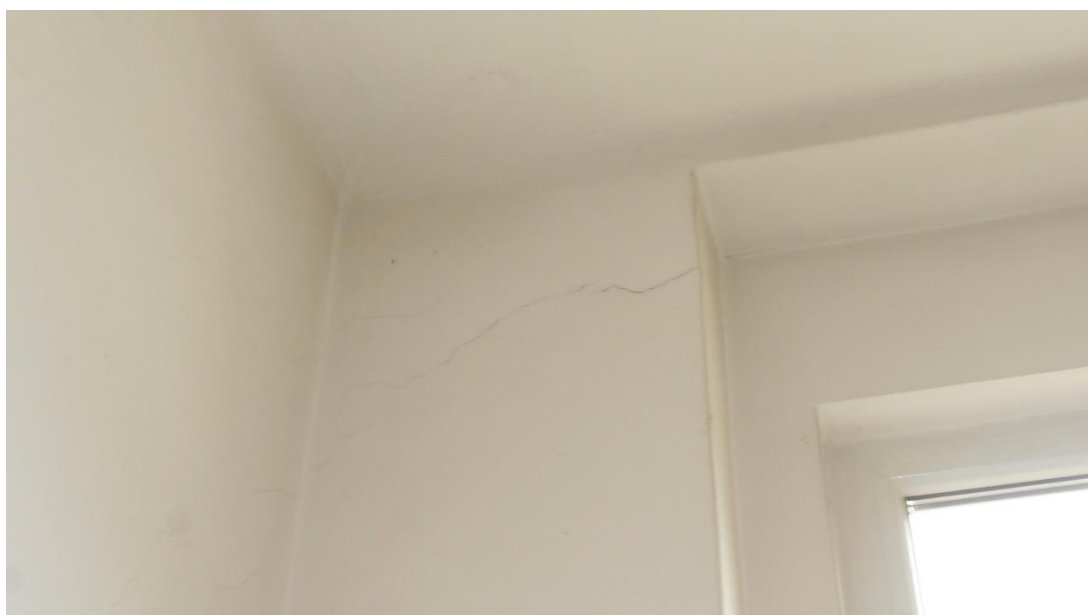
*Slika šte. 8: fotografija razpoke od vogala okna v nadstropju južne čelne stene*

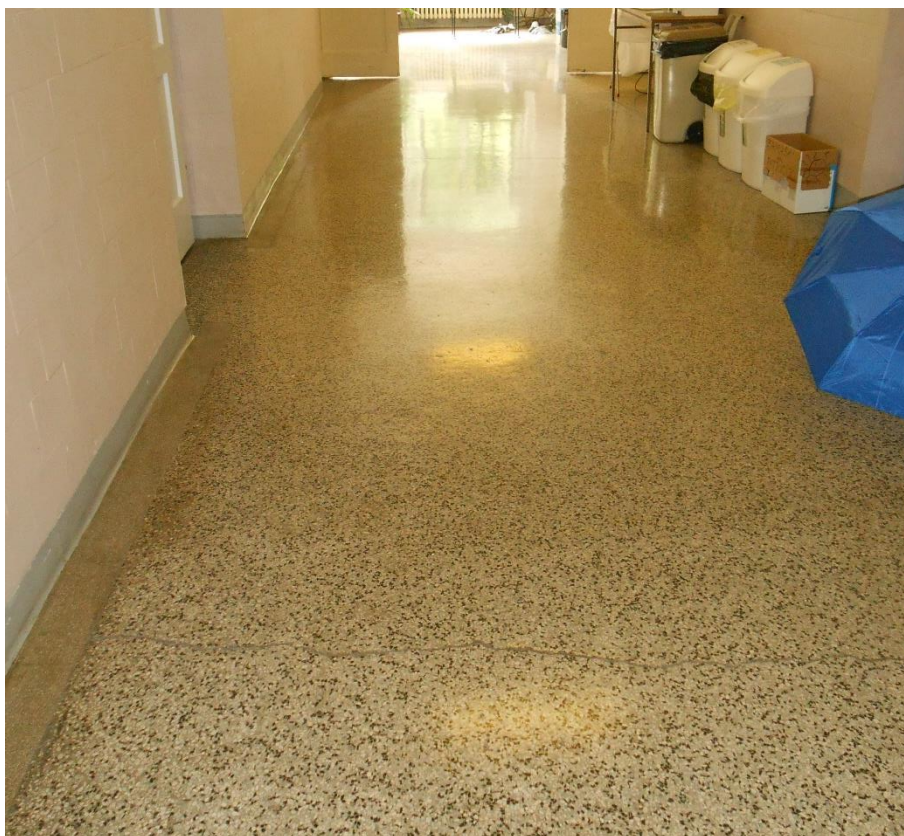
Teraco tlak hodnika v pritličju in nadstropju je razpokan, predvsem v prečni smeri a tudi po sredi vzdolžno po celi dolžini hodnika, kar je spričo nedilatiranosti pričakovano (slika šte. 9). Te poškodbe, ki načeloma niso konstrukcijske, v nadaljevanju niso obravnavane (lahko pa se jih sanira z urezovanjem dilatacij in polnitvijo s trajno elastičnimi kiti).

*Slika šte. 9: prečno razpokan teraco hodnika*
