**datum:** 13. 6. 2024

**Statična presoja nosilne konstrukcije objekta  
za namen energetske sanacije (idejna zasnova) –  
Vojašnica Jerneja Molana, V43 objekt C – 10253,  
Cerklje ob Krki 4a**

**Številka poročila:** GT 0501-C / 2024

**Naročnik:** GE projekt, projektiranje d.o.o.  
Stegne 21c  
SI-1000 Ljubljana

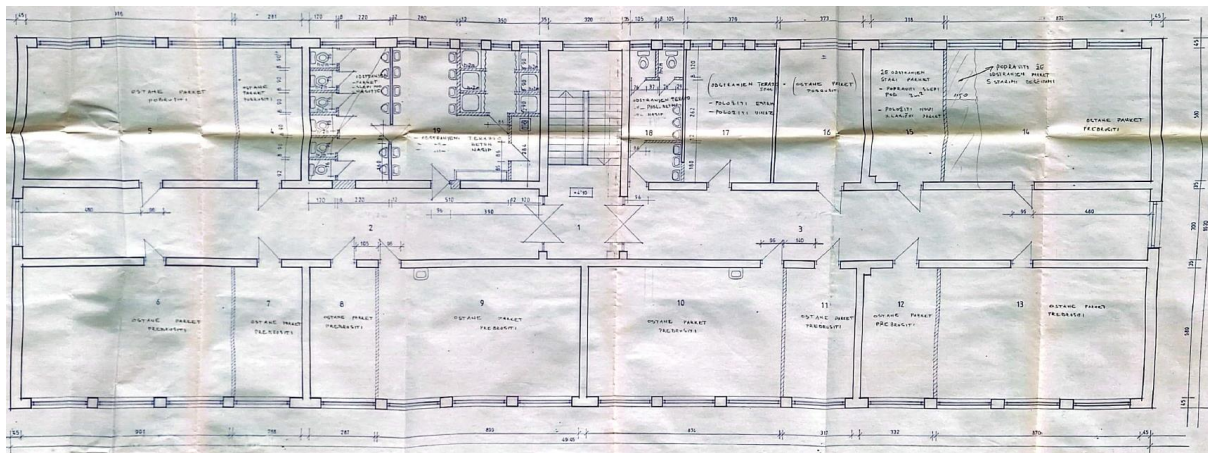
Slika štev. 2: preslikava (tipične) etaže nadstropja

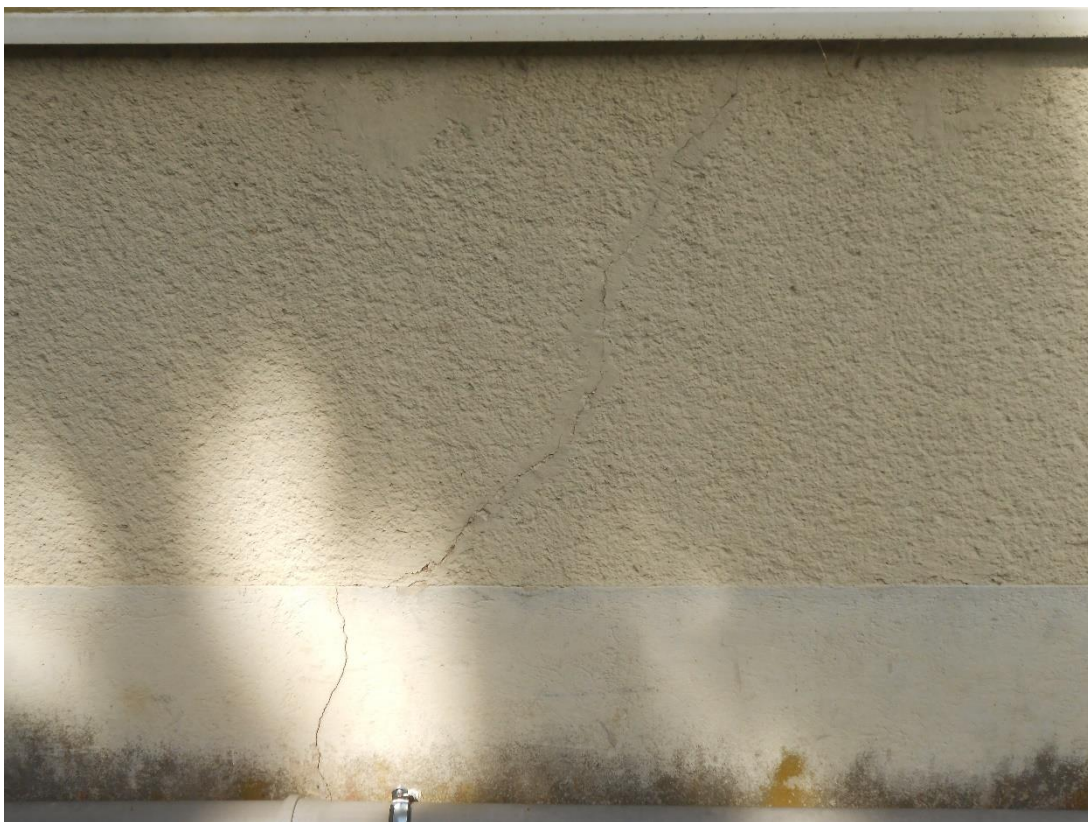
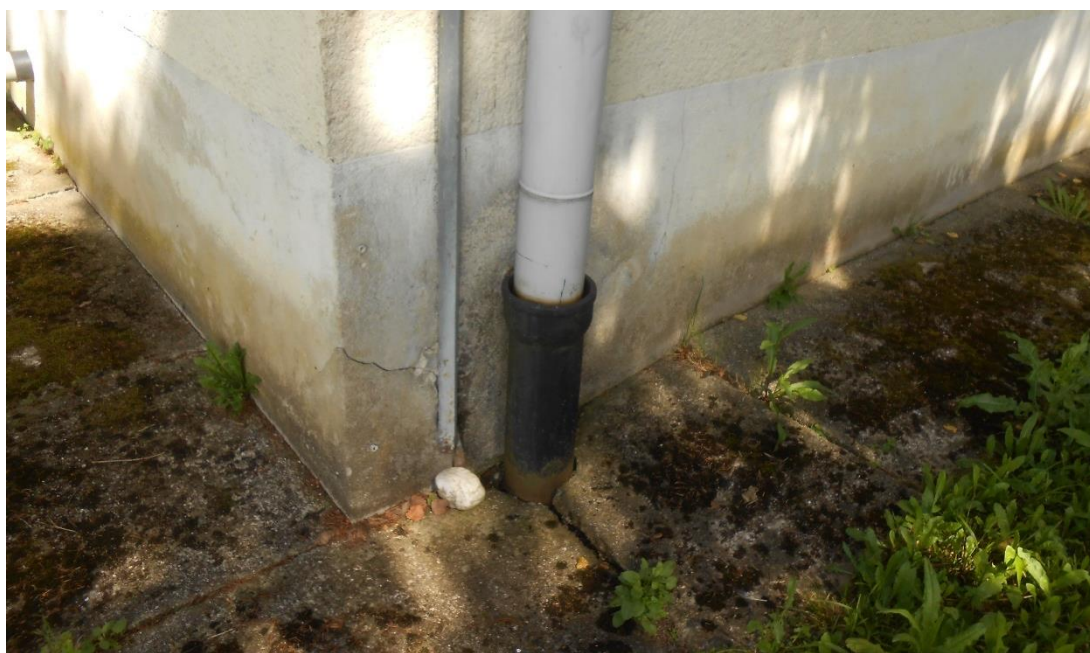
Na objektu so prisotne razpoke zidnih nastavkov zaradi diferenčnega posedanja v znatnem obsegu. Tudi do nekaj milimetrov široke razpoke so vidne po celem obodu objekta, predvsem na zunanji strani, kjer segajo dovolj visoko pa tudi v notranjosti (slike šte. 4 in 5). Tovrstnih razpok na notranjih nosilnih zidovih nismo evidentirali.

Domnevamo, da je do diferenčnega posedanja po obodu prišlo med drugim tudi zaradi zamašenih jaškov navpičnih odtokov strešnih žlebov in posledično izpiranja finih frakcij temeljnih tal skozi desetletja.

*Slika šte. 4: razpoka zidnega nastavka vzdolžnega fasadnega zidu*

*Slika šte. 5: razpoka zidnega nastavka, JV vogal objekta*

Glede na navedeno bi bilo pred izvedbo običajnih ukrepov v okviru energetske sanacije potrebno sanirati predvsem obodno temeljenje objekta in urediti ustrezno odvodnjavanje meteornih voda ter sanirati razpoke zidov. Domnevamo, da bi bilo v okviru teh del morda potrebno utrditi temeljna tla z injektiranjem ustreznih polnil, skoraj gotovo pa pod in obbetonirati temelje po obodu ter sigurno linijsko injektirati obstoječe razpoke. Obnoviti bi bilo potrebno tudi drenažo z nadaljnjim odvodnjavanjem v ponikovalnice ali meteorno kanalizacijo.

- Izkop (z odvozom materiala na deponijo), čiščenje površin, pod in obbetoniranje temeljev s sidranjem, izvedba hidroizolacije, zaščita hidroizolacije, vgradnja drenaže na posteljnico z jaški in odvodnjavanjem, enoznati zasip, geofilc, zasip do končne kote po plasteh z utrjevanjem, vodozaporni tlak ob objektu z naklonom stran od objekta.  
Predvidena cena: 400 Eur / m<sup>1</sup>  
Ocenjena količina: 130 m<sup>1</sup>

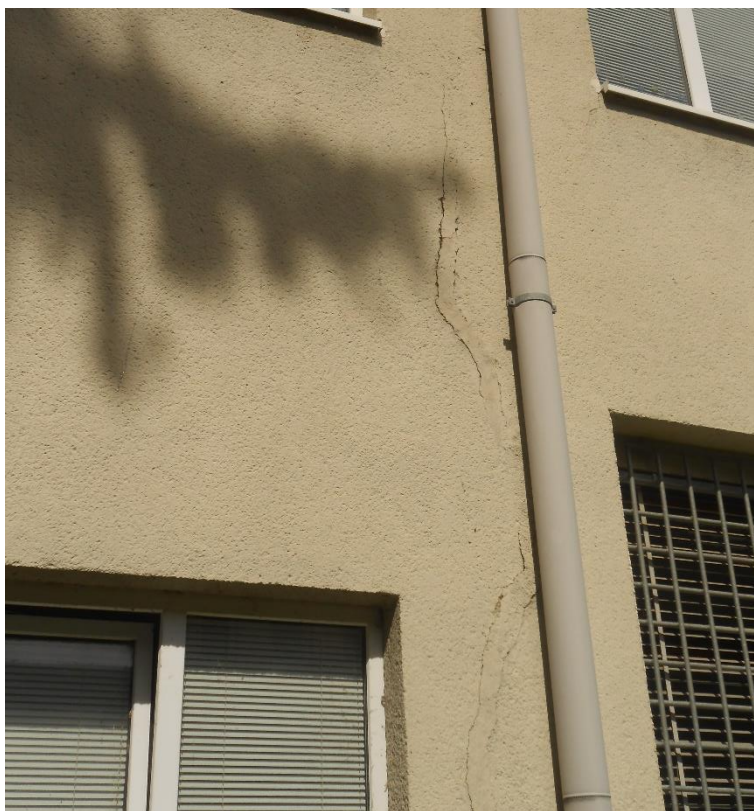
Na fasadnih površinah so vidne tudi druge razpoke, kot npr. tik pod streho vogalov na južni strani in po višini zidu ob bivšem stebrišču (očitno nekoč že popravljana) (slika šte. 6) ter mestoma na stikih pozidav bivšega stebrišča na severni strani objekta. Istovrstne razpoke so vidne tudi na mestih pozidav stebrišča v notranjosti, in sicer predvsem v hodniku na stiku z zgornjimi nosilci.

*Slika šte. 6: navpična razpoka na stiku oziroma v vogalu prečnega zidu ob pozidanem stebrišču*

- Postavitev in demontaža gradbenega odra po končanih delih, linijsko injektiranje vseh debelejših razpok nosilnih zidov debeline vsaj 0,4 mm s cementno injekcijsko maso. Predhodno je potrebno površino razpok obojestransko obdelati (po opisu v naslednji alineji).

- Zaščita površin, uporaba lahkih premičnih odrov, sanacija tanjših razpok nosilnih zidov debeline med 0,2 in 0,4 mm, razpok predelnih sten in podobno z izvedbo utora oblike V in globine nekaj cm z zapolnitvijo utora z neskrčljivo cementno sanacijsko malto.

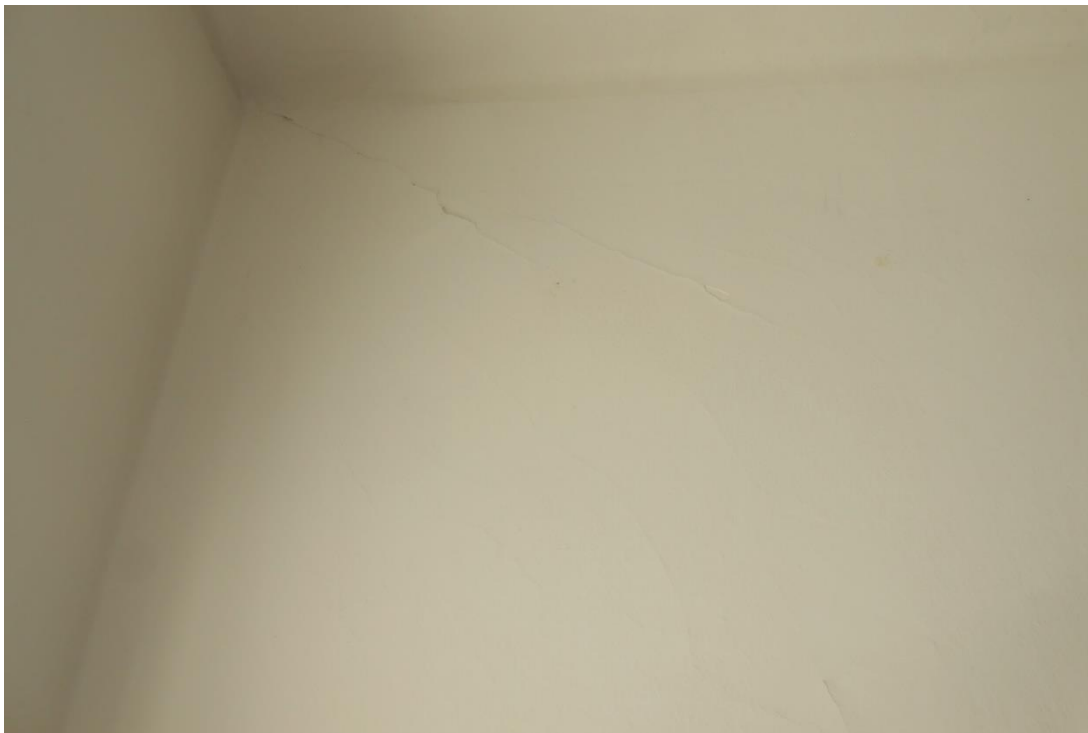
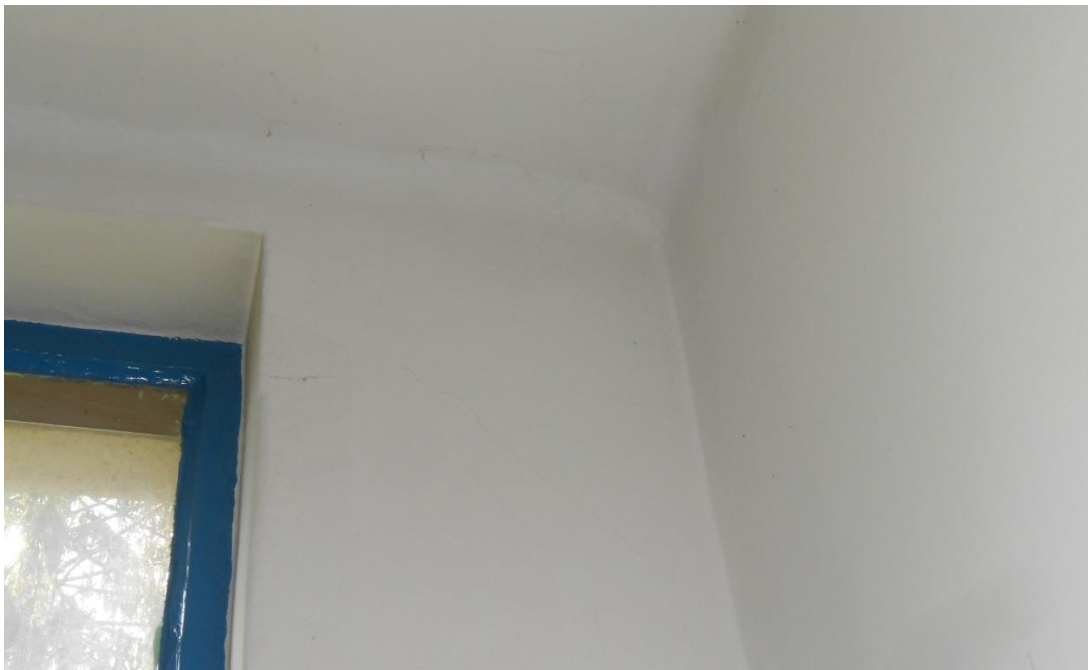
V notranjosti so sicer v pritličju in nadstropju vidne predvsem poševne razpoke večinoma zidanih prečnih (predelnih) sten (slika šte. 7), mestoma pa tudi od vogalov oken, predvsem v nadstropju pri oknu hodnika (slika šte. 8). Domnevamo, da gre pretežno za potresne poškodbe nastale ob nihanju stavbe.

*Slika šte. 7: fotografija poševne strižne razpoke zidu*

*Slika šte. 8: fotografija razpok(e) od vogala okna v nadstropju čelne stene*

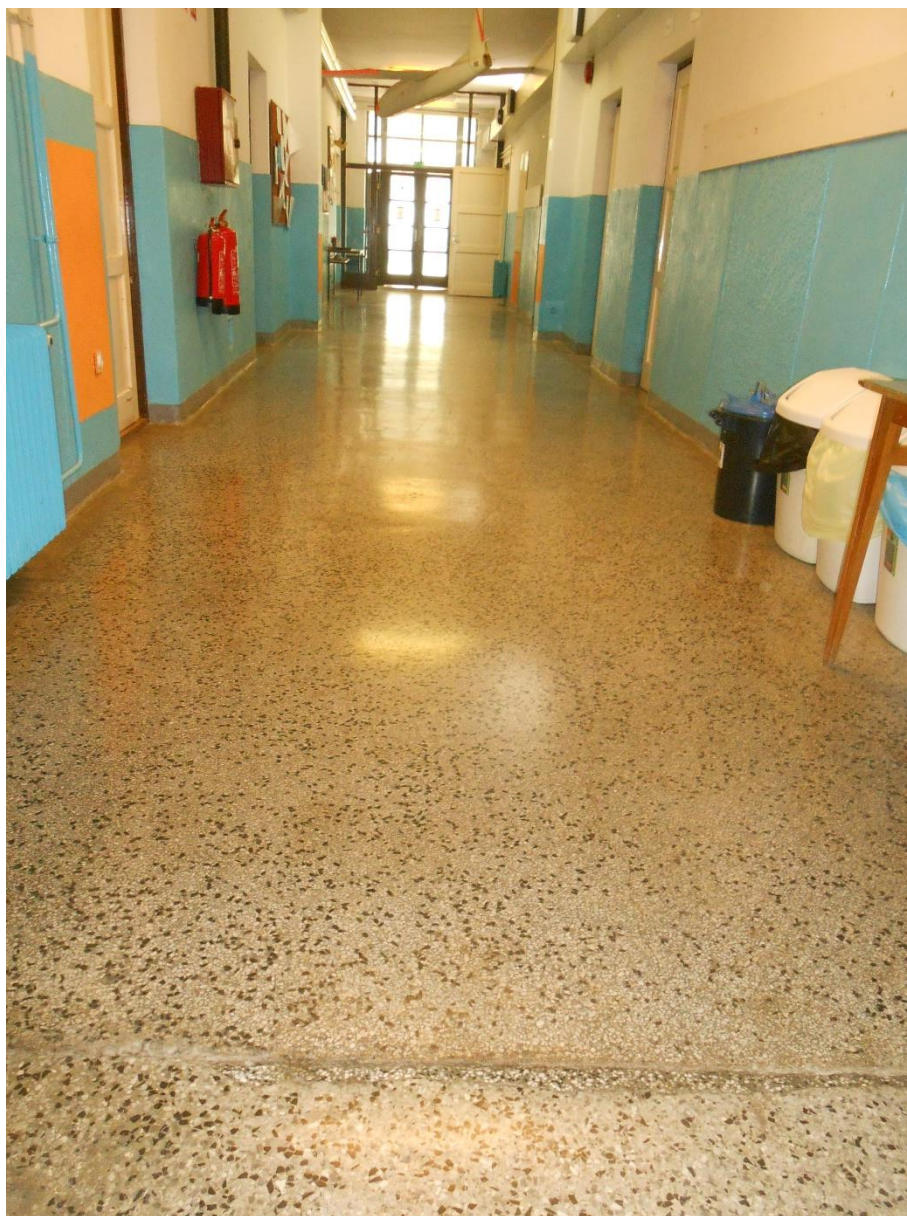
Teraco tlak hodnika v pritličju in nadstropju je razpokan, predvsem v prečni smeri a tudi po sredi vzdolžno po celi dolžini hodnika, kar je spričo nedilatiranosti pričakovano (slika šte. 9). Te poškodbe, ki načeloma niso konstrukcijske, v nadaljevanju niso obravnavane (lahko pa se jih sanira z urezovanjem dilatacij in polnitvijo s trajno elastičnimi kiti).

*Slika šte. 9: prečno razpokan teraco hodnika*
