datum: 17. 6. 2024

**Statična presoja nosilne konstrukcije objekta
za namen energetske sanacije (idejna zasnova) –
Vojašnica Jerneja Molana, V46 objekt D – 10254,
Cerklje ob Krki 4a**

Številka poročila: GT 0501-D / 2024

Naročnik: GE projekt, projektiranje d.o.o.
Stegne 21c
SI-1000 Ljubljana

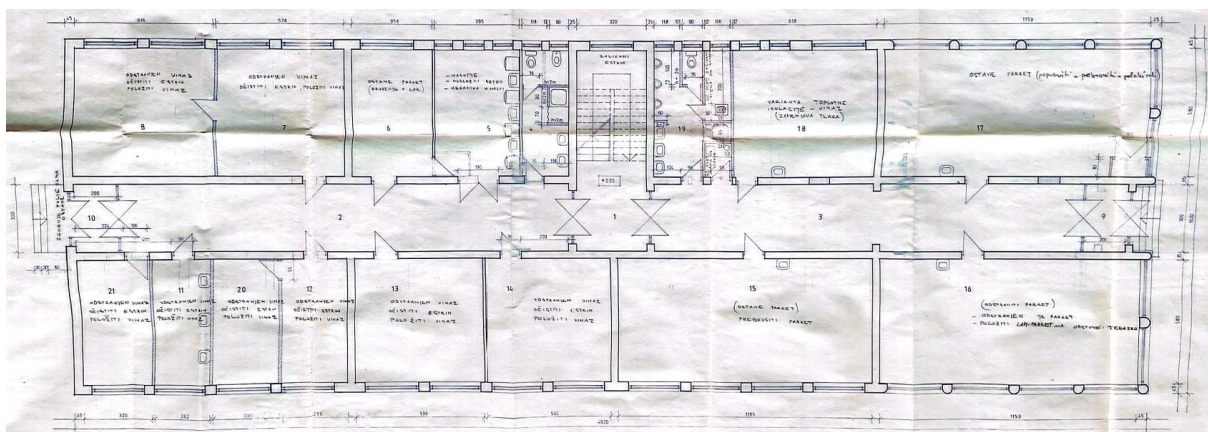
Slika štev. 1: preslikava (tipične) etaže pritličja
(na desni četrtini vidni zaokroženo risani stebri stebrišča, ki je bilo naknadno pozidano)

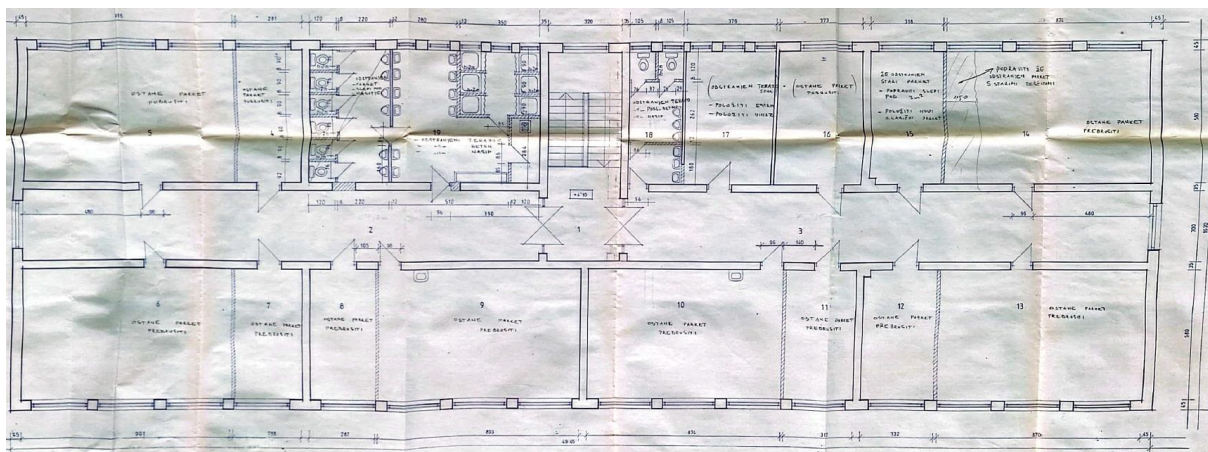
Slika štev. 2: preslikava (tipične) etaže nadstropja

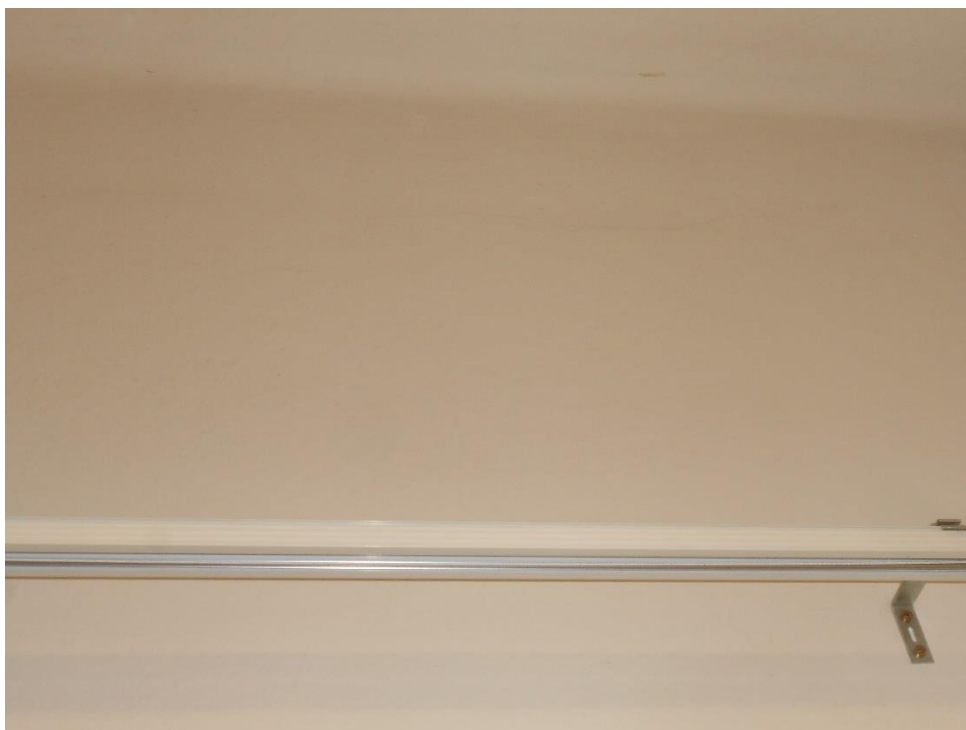
V notranjosti so mestoma na stikih pozidav bivšega stebrišča na SV strani objekta vidne tanjše razpoke, in sicer predvsem v hodniku na stiku z zgornjimi nosilci (slika števil. 7).

Slika števil. 7: vodoravna razpoka na stiku naknadne pozidave pod nosilcem bivšega stebrišča v pritličju

- Ocenjena količina: 130 m¹
Ocenjen strošek: 52.000 Eur
- Postavitev in demontaža gradbenega odra po končanih delih, linijsko injektiranje vseh debelejših razpok nosilnih zidov debeline vsaj 0,4 mm s cementno injekcijsko maso. Predhodno je potrebno površino razpok obojestransko obdelati (po opisu v naslednji alineji).
Predvidena cena: 120 Eur / m¹
Ocenjena količina: 60 m¹
Ocenjen strošek: 7.200 Eur

- Zaščita površin, uporaba lahkih premičnih odrov, sanacija tanjših razpok nosilnih zidov debeline med 0,2 in 0,4 mm, razpok predelnih sten in podobno z izvedbo utora oblike V in globine nekaj cm z zapolnitvijo utora z neskrčljivo cementno sanacijsko malto.
Predvidena cena: 50 Eur / m¹
Ocenjena količina: 80 m¹
Ocenjen strošek: 4.000 Eur

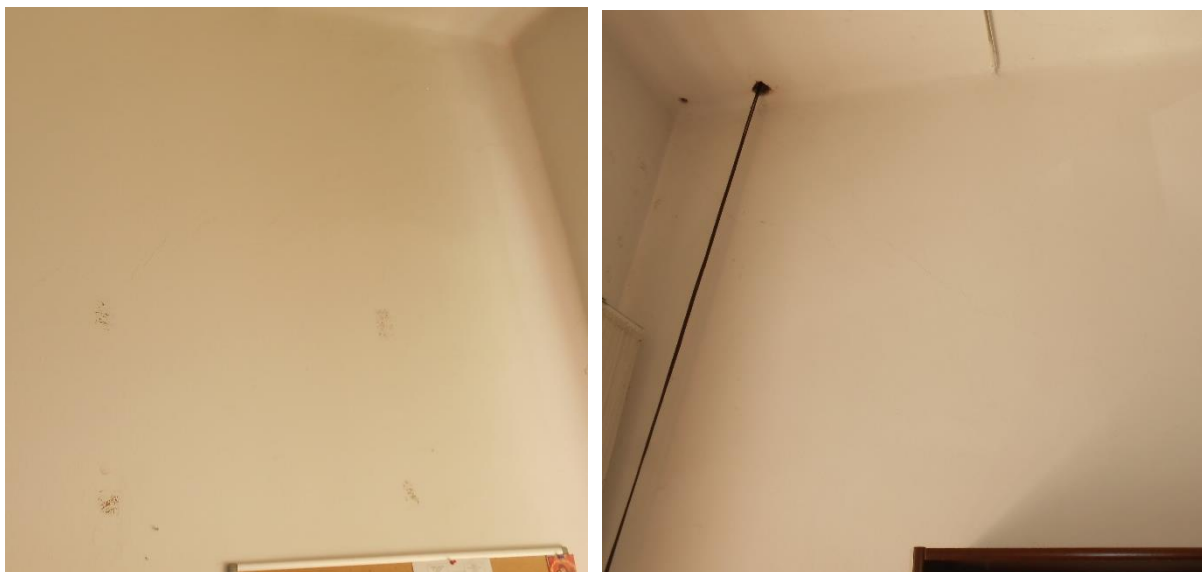
V notranjosti so v pritličju in nadstropju na nekaj mestih vidne predvsem poševne razpoke večinoma zidanih prečnih (predelnih) sten (slika števil. 8), mestoma pa tudi od vogalov oken, predvsem v nadstropju pri oknu hodnika (slika števil. 9). Domnevamo, da gre pretežno za potresne poškodbe nastale ob nihanju stavbe.

Slika šte. 8: fotografiji poševnih strižnih razpok zidov

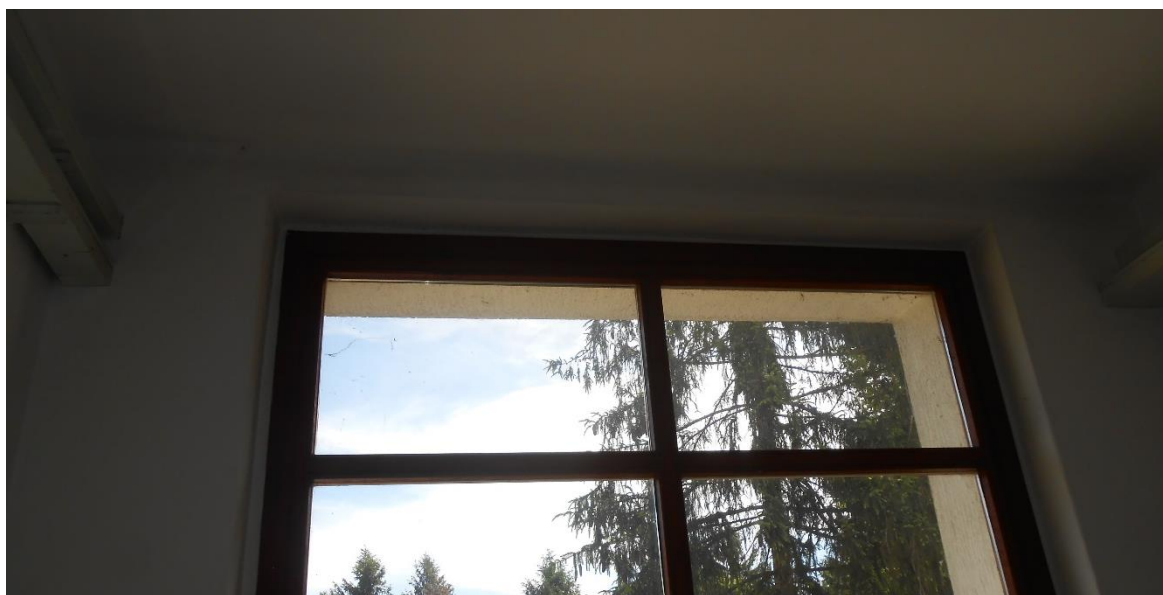
Slika šte. 9: fotografije razpok od vogala okna v nadstropju čelne stene
