**Statična presoja nosilne konstrukcije objekta
za namen energetske sanacije (idejna zasnova) –
Vojašnica Jerneja Molana, V47 ambulantna – 10257,
Cerklje ob Krki 4a**

Številka poročila: GT 0501-amb / 2024

Naročnik: GE projekt, projektiranje d.o.o.
Stegne 21c
SI-1000 Ljubljana

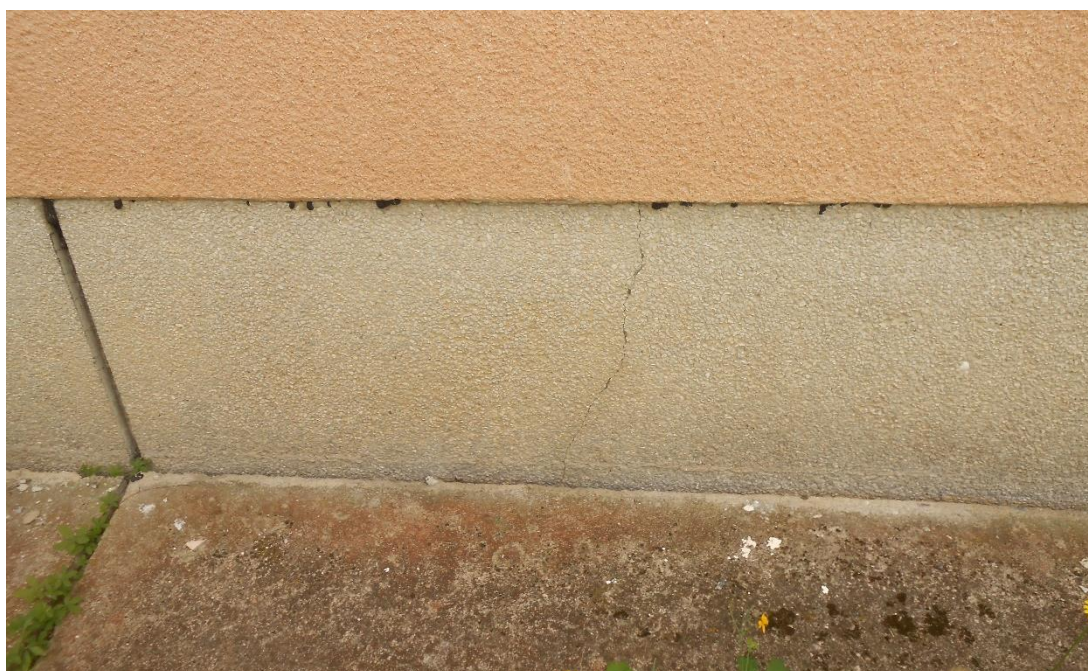
Na objektu so prisotne razpoke zidnih nastavkov oziroma plošč, s katerimi je obložen zidni nastavek od kote terena do kote tlaka v pritličju (slika šte. 4). Te razpoke so vidne po celam obodu objekta in ker ne segajo višje jih nismo evidentirali v notranjosti (v notranjosti seveda niso vidne tudi v primeru, če so razpokane samo te plošče in ne tudi zidni nastavki). Do razpok je najverjetneje prišlo zaradi posedanja objekta, pri čemer ni jasno, če je seveda vzrok posedanje, ali je poseden cel objekt enakomerno ali gre za diferenčno posedanje. Možen vzrok za pokanje plošč zidnega nastavka je tudi reološko delovanje plošč, vendar se ta možnost zdi manj verjetna.

Slika šte. 4: razpoka plošče zidnega nastavka

- Linijsko injektiranje vseh debelejših razpok temeljnih nastavkov debeline vsaj 0,4 mm s cementno injekcijsko maso. Predhodno je potrebno površino razpok obojestransko obdelati (po opisu v naslednji alineji).
Predvidena cena: 100 Eur / m¹
Ocenjena količina: 10 m¹
Ocenjen strošek: 1000 Eur

- Sanacija tanjših razpok temeljnih nastavkov debeline med 0,2 in 0,4 mm z izvedbo utora oblike V in globine nekaj cm z zapolnitvijo utora z neskrčljivo cementno sanacijsko malto.
Predvidena cena: 40 Eur / m¹
Ocenjena količina: 25 m¹
Ocenjen strošek: 1.000 Eur

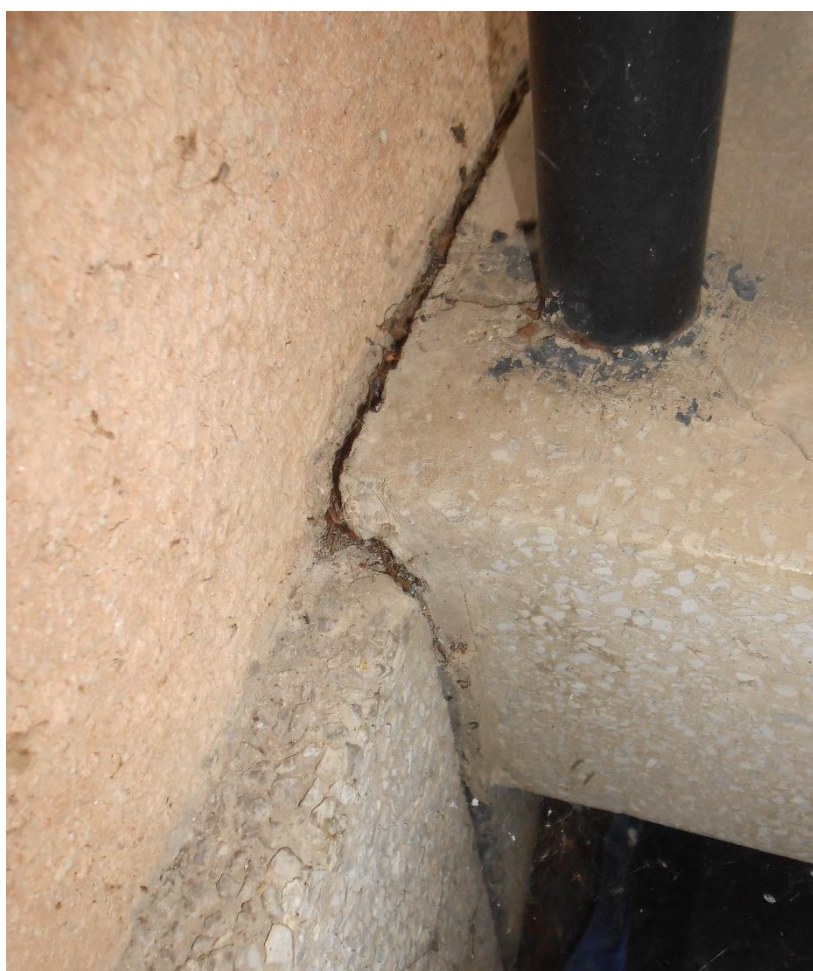
Na zunanosti objekta je vidno tudi posedanje stopnic in platoja na SZ fasadi (za dostop do stopnišča oziroma prostorov vojaške policije v nadstropju), pri čemer so na stiku z osnovnim objektom prisotne tudi razpoke (slika šte. 5). Evidentirano stanje nakazuje na posedanje verjetno plitvo temeljenega dostopnega stopnišča.

Slika šte. 5: razpoka in posedanje zunanjega stopnišnega podesta na SZ fasadi

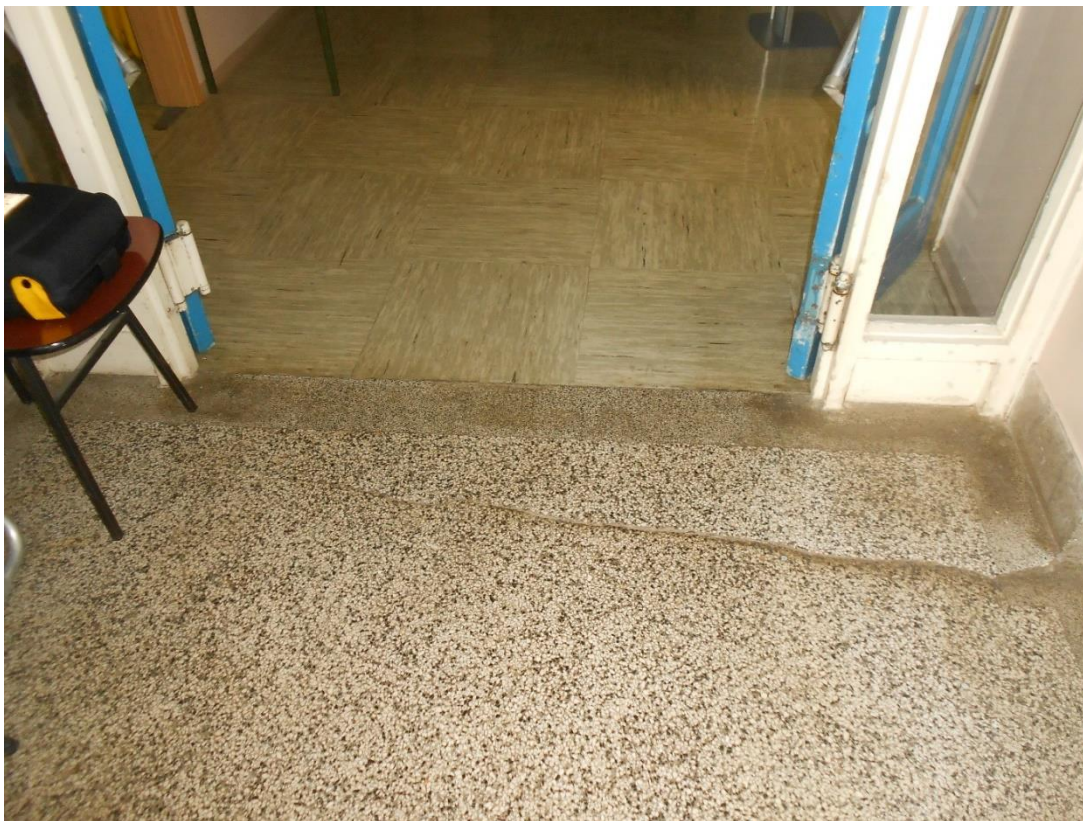
Objekt je dobro vzdrževan in v notranjosti nismo evidentirali nobenih razpok ali poškodb. Edina poškodba, ki smo jo opazili v notranjosti, je razpoka v teraso tlaku pritličja na stiku vetrolova z zidom osnovnega objekta (slika štev. 6). Tudi ta razpoka po mestu nastanka kaže na posedanje verjetno plitvo temeljenega vetrolova.

Slika štev. 6: razpoka teraso tlaka vetrolova na stiku z osnovnim objektom
