**POROČILO MERITEV Z GEORADARSKO METODO NA BETONSKEM
DOLSKEM VIADUKTU, V KM 592 + 804, NA PROGI LJUBLJANA -
SEŽANA**

Izvajalec georadarskih meritev:
KONSTAT BIRO d. o. o.
Vurnikova 2, 1000 Ljubljana

Ljubljana, marec 2025.

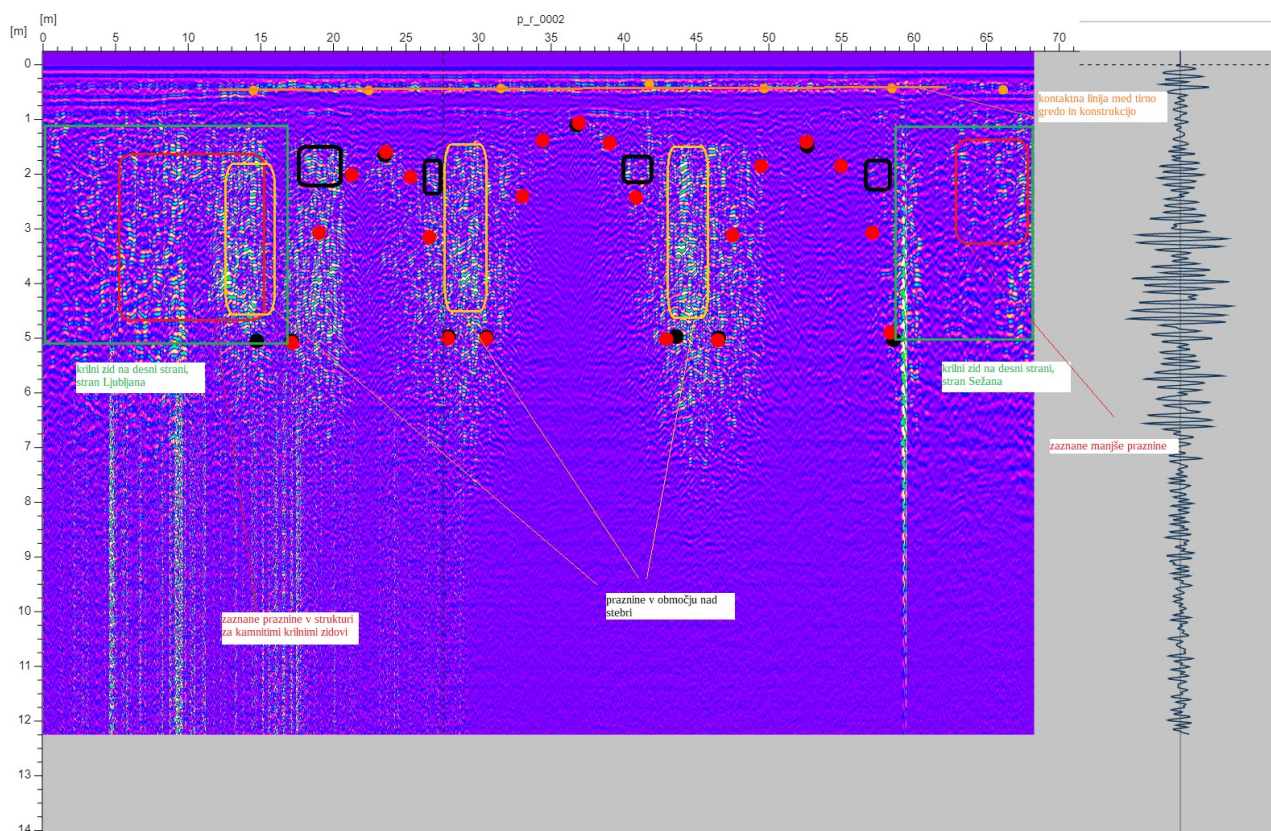
Georadarski profil 2, desna stran – evidentirane anomalije

Georadarski profil 2, ki je bil izveden na desni strani viadukta v smeri od Ljubljane proti Sežani, je pokazal, da je struktura za kamnitimi krilnim zidom precej prevotlena, v njej so prisotne praznine med vgrajenim materialom; območje med oboki, nad stebri je po podatku georadarja prevotleno, po vsej verjetnosti zato, ker je območje zasuto z betonom, ki vsebuje večji agregat, verjetno so za zasutje uporabili večje kose kamna; podobna slika je prisotna tudi nad stebrom 2, 3 in tudi opornikom oziroma stebrom 4, kjer pa je teh značilnih zračnih odbojev manj.

Spremembe v strukturi betona, ki kažejo na večjo lokalno degradacijo, je georadar na desni strani viadukta zaznal na oboku 1, oboku 2, delno tudi oboku 3, vendar so največje spremembe evidentirane v oboku 1, kjer se nahajajo lateralno od sredine temena oboka. Te spremembe se ujemajo z vidnimi, zasiganimi razpokami na obokih.

POZICIJA	Opis evidentiranih sprememb v strukturi
OBMOČJE NAD STEBRI DO PETE OBOKA	
1	zaznane praznine za kamnitim krilnim zidom, praznine prisotne v strukturi betona
2	zaznane praznine v strukturi polnila/ betona
3	zaznane praznine v strukturi polnila/ betona
4	zaznane manjše praznine za kamnitim krilnim zidom, praznine prisotne v strukturi betona
POZICIJA	Opis evidentiranih sprememb v strukturi
OBOK	
1	evidentirana sprememba v strukturi betona v oboku 1 na dolžini med 18 in 20 m profila, prav tako na dolžini med 26 in 27 m
2	evidentirana sprememba v strukturi betona oboka na 41 m dolžine profila
3	brez zaznanih večjih sprememb

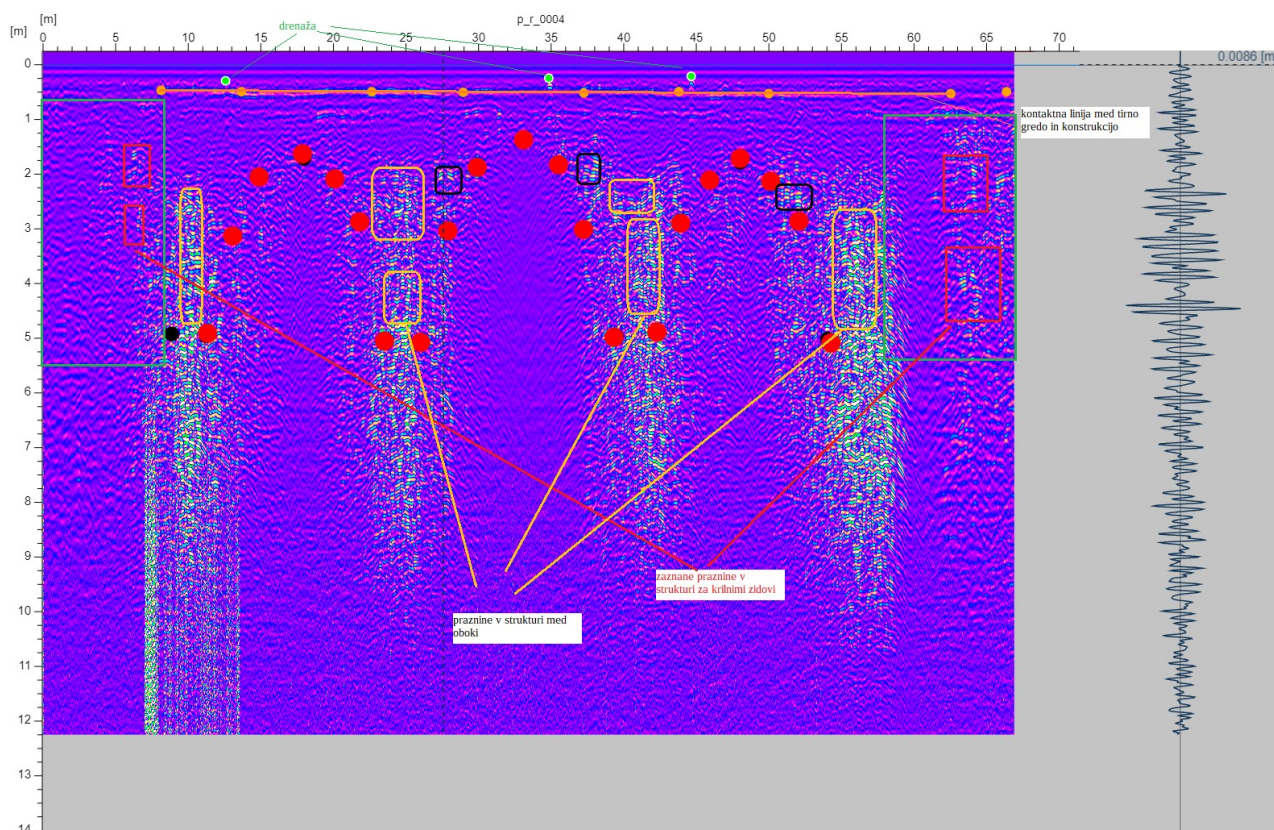
Georadarski profil 4, leva stran – evidentirane anomalije

Georadarski profil 4, ki je bil izveden na levi strani viadukta v smeri od Ljubljane proti Sežani, je prav tako pokazal na manjšo prisotnost praznin za krilnimi zidovi, le na strani Sežane je georadar

zaznal nekaj zračnih odbojev ujetih v strukturo zasutja. Večje spremembe so na tem profilu evidentirane v območjih nad stebri, torej med med oboki oziroma med petami obokov. Ponovno so prisotne praznine med materialom ki je glede na odboje precej heterogen po velikosti; odboji kažejo, da gre pri vgradnje betonu tudi za izvedbo zasutja z grobim materialom (večji kosi kamna, verjetno ostanki lomljenca predhodnjega objekta), ki je vgrajen v zgornji del stebra in tudi v prostor med oboki. Podobno sliko dobimo na vseh 4 stebrih, predvsem pa izstopata steber 1 in steber 4, kjer so zaznane spremembe precejšnje.

Spremembe v strukturi betona, ki kažejo na večjo lokalno degradacijo na levi strani viadukta, je georadar zaznal na oboku 2 in 3, predvsem na oboku 2, kjer so spremembe ponovno prisotne lateralno od temena oboka. Na oboku 1 na levi strani georadar ni zaznal večjih sprememb.

POZICIJA	Opis evidentiranih sprememb v strukturi
OBMOČJE NAD STEBRI DO PETE OBOKA	
1	Nad stebrom in pod peto oboka v stebru so deidentirane spremembe, ki kažejo na prisotnost praznin, nadaljujejo se v steber
2	Nad stebrom in pod peto oboka v stebru so deidentirane spremembe, ki kažejo na prisotnost praznin, nadaljujejo se v steber
3	Nad stebrom in pod peto oboka v stebru so deidentirane spremembe, ki kažejo na prisotnost praznin, nadaljujejo se v steber
4	Nad stebrom in pod peto oboka v stebru so deidentirane spremembe, ki kažejo na prisotnost praznin, nadaljujejo se v steber
POZICIJA	Opis evidentiranih sprememb v strukturi
OBOK	
1	brez zaznanih večjih sprememb
2	evidentirana sprememba v strukturi betona v oboku na dolžini med 27 in 28 m profila, prav tako na dolžini med 37 in 38 m
3	evidentirana sprememba v strukturi betona v oboku na dolžini med 51 in 52 m

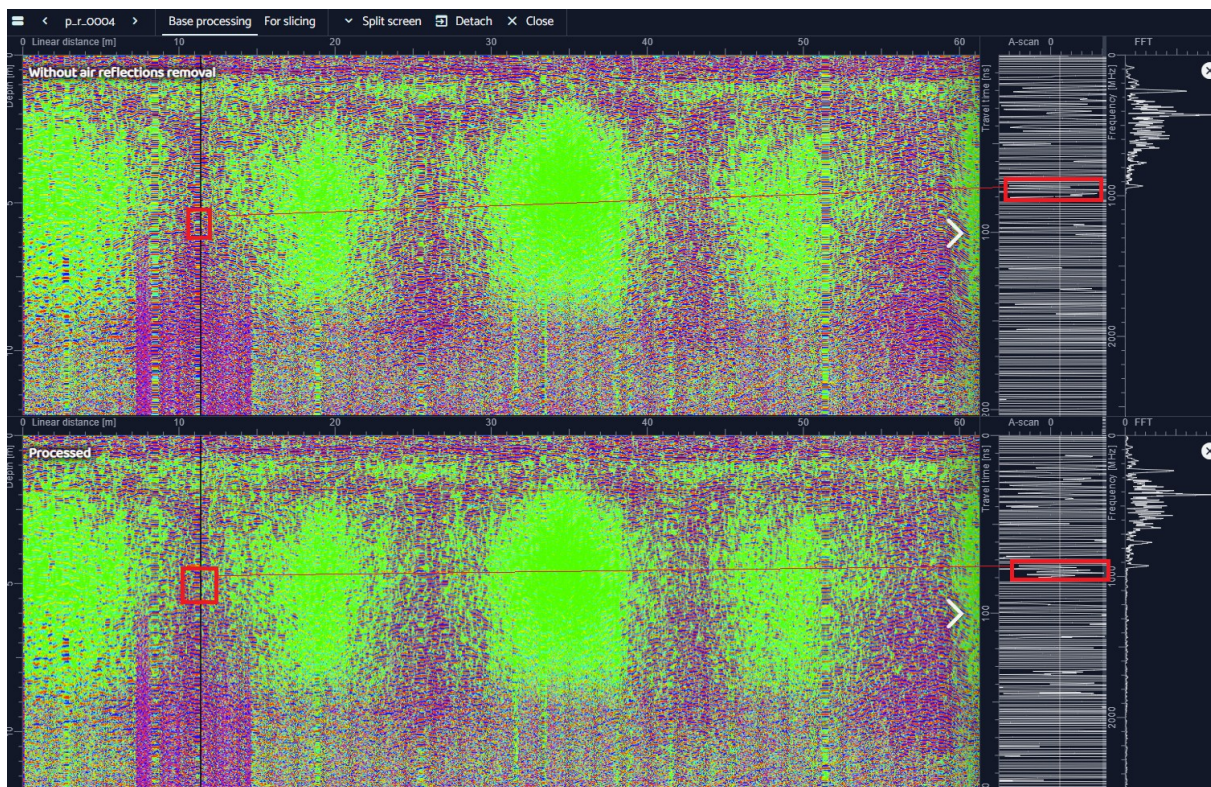
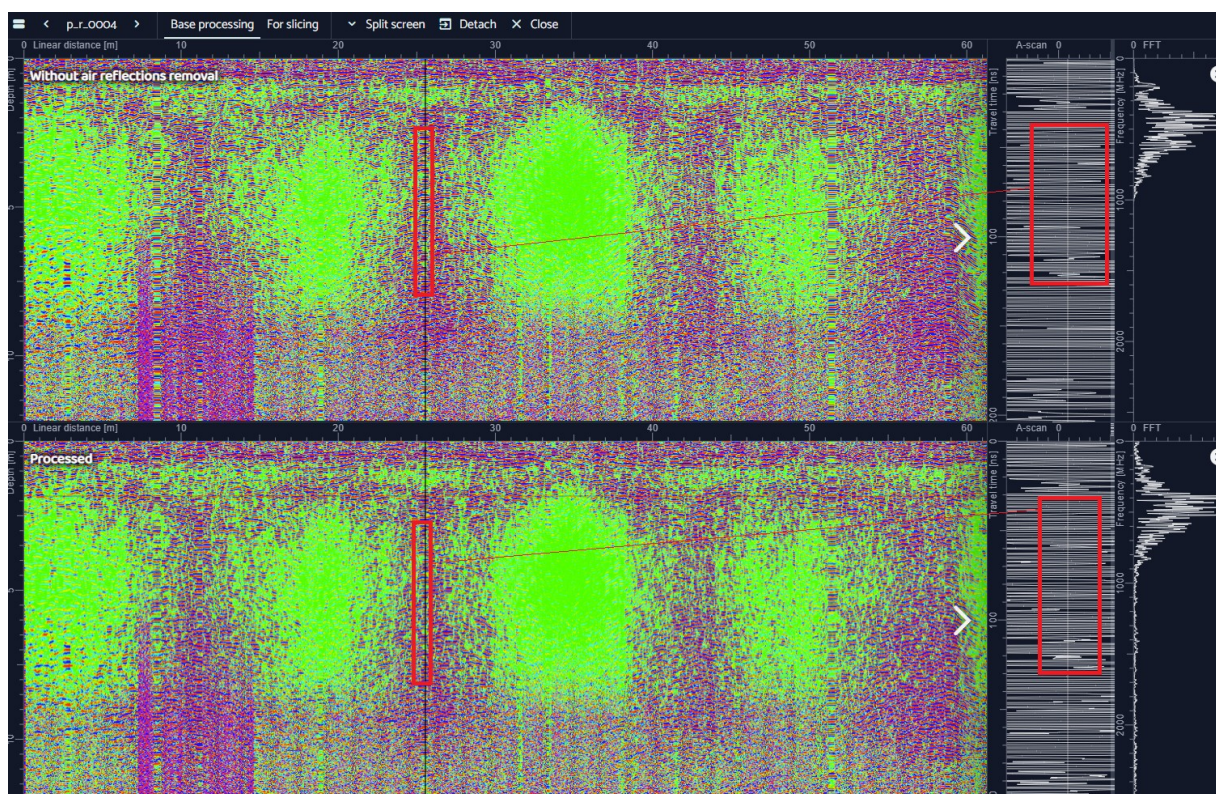
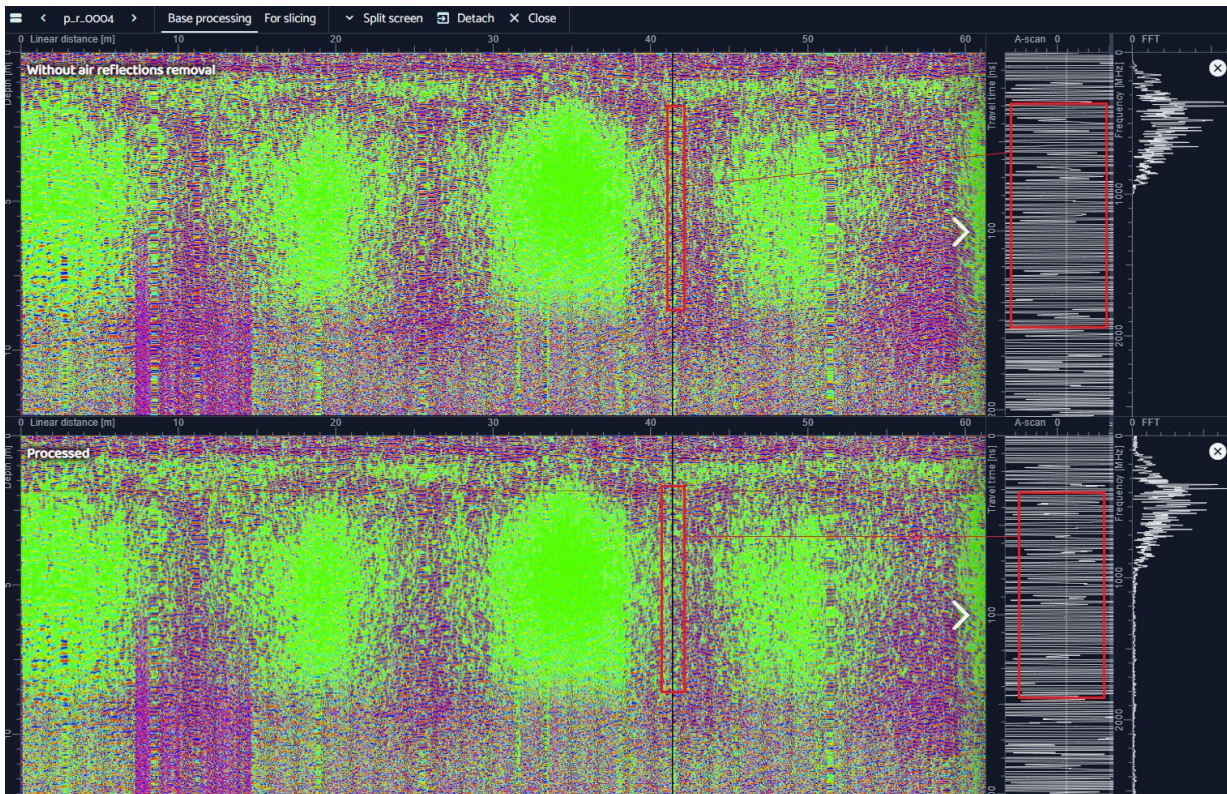
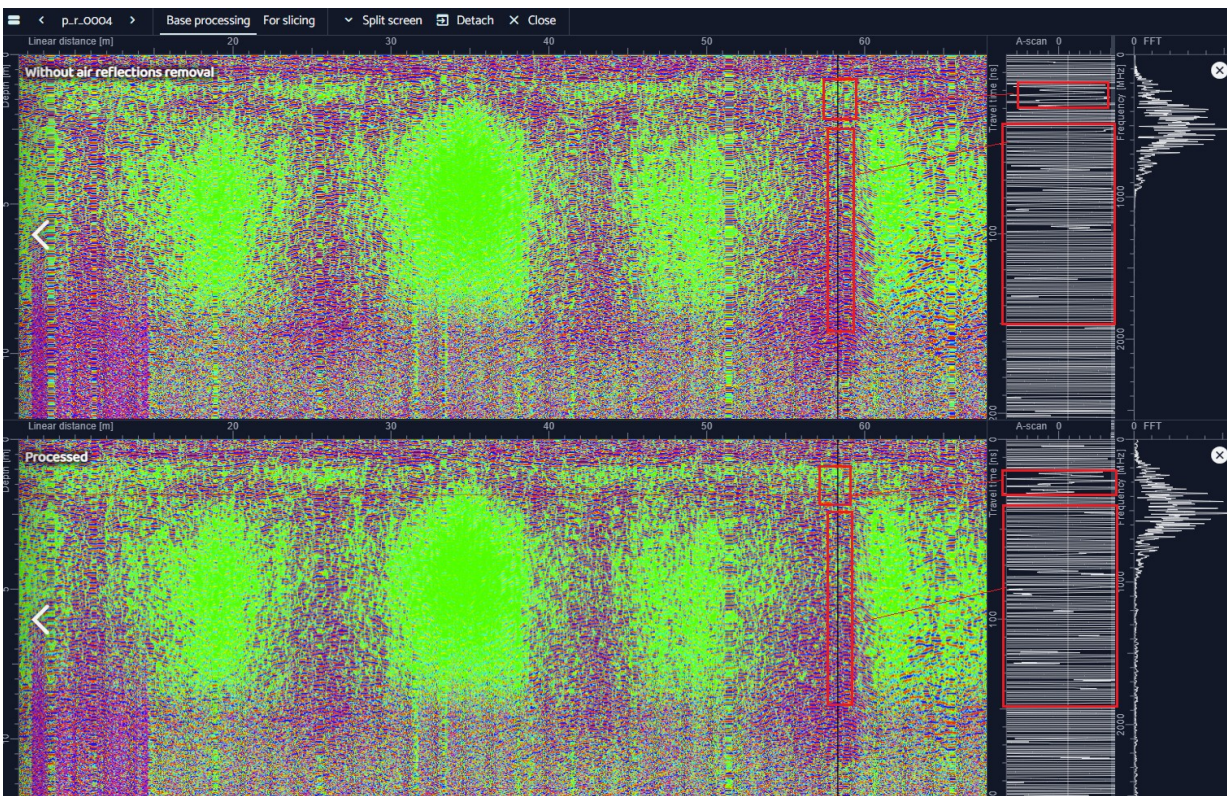
Prikaz analize prisotnosti prevotlitev v betonski strukturi prekladne konstrukcije na georadarskem profilu 4 (leva stran viadukta, smer Ljubljana - Sežana)

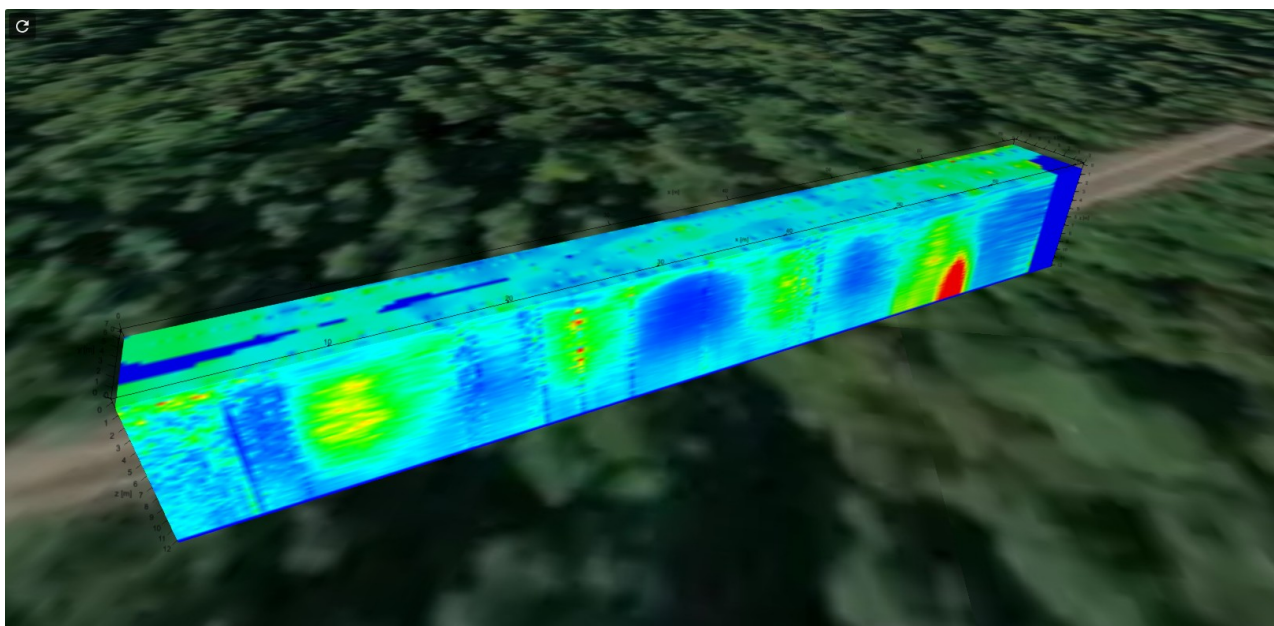
Struktura konstrukcije, ki jo tvori beton nam je omogočila analizo celotnega objekta s pomočjo izdelave časovnih rezov in 3D modela, s katerim smo evidentirali spremembe v prekladni konstrukciji pod pod tirno gredo; območja večje namočenosti prekladne konstrukcije in območja praznin v polnilu nad oboki in med oboki ter nad stebri. Glede na odboje na globinskem rezu 3D modela, na globini 80 cm obstoječe betonske konstrukcije, je vidno da je zamočenost prisotna na celotni površini viadukta (slika 6), večje spremembe v zamočenosti, ki se odražajo kot zeleno obarvana območja, pa so prisotna na območju stebra oziroma opornika 1, nad obokom 1 predvsem na levem delu, v sredini in na levem delu oboka 2 ter na delu oboka 3, v smeri opornika oziroma stebra 4.

Slika 6: Prikaz zamočenosti betonske konstrukcije.

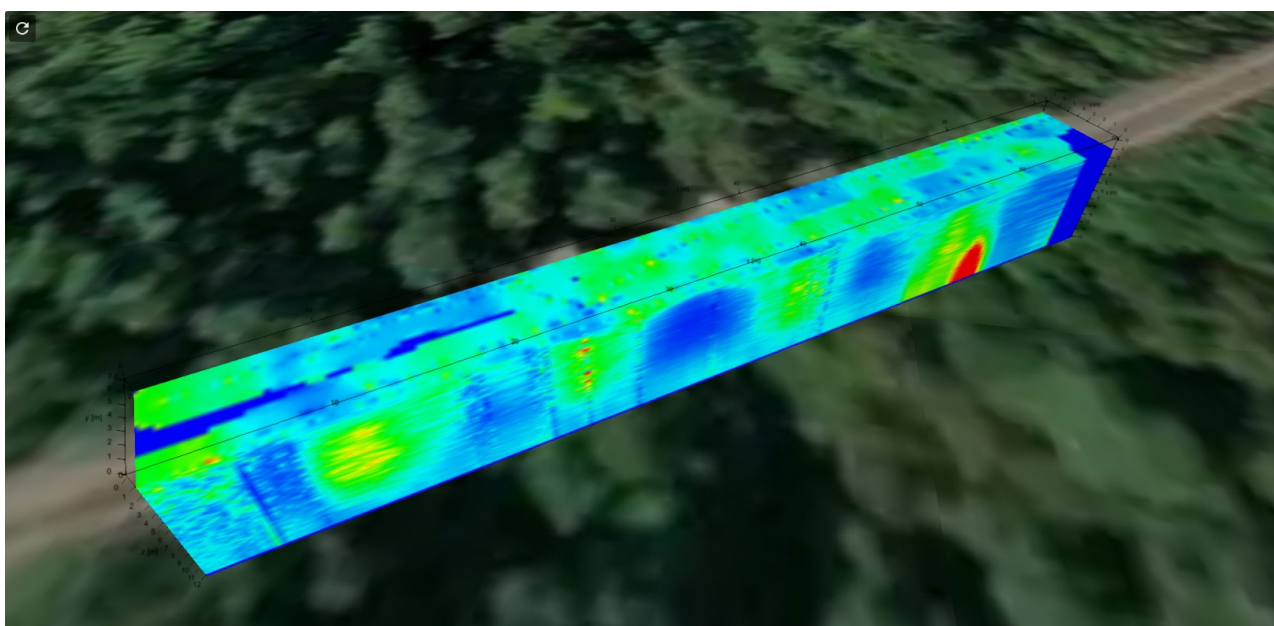
Glede na odboje na globinskem rezu 3D modela, 20 cm nižje, na globini 100 cm obstoječe betonske konstrukcije, je zamočenost konstrukcije še bolj opazna (slika 7).

Slika 7: Prikaz zamočenosti betonske konstrukcije.

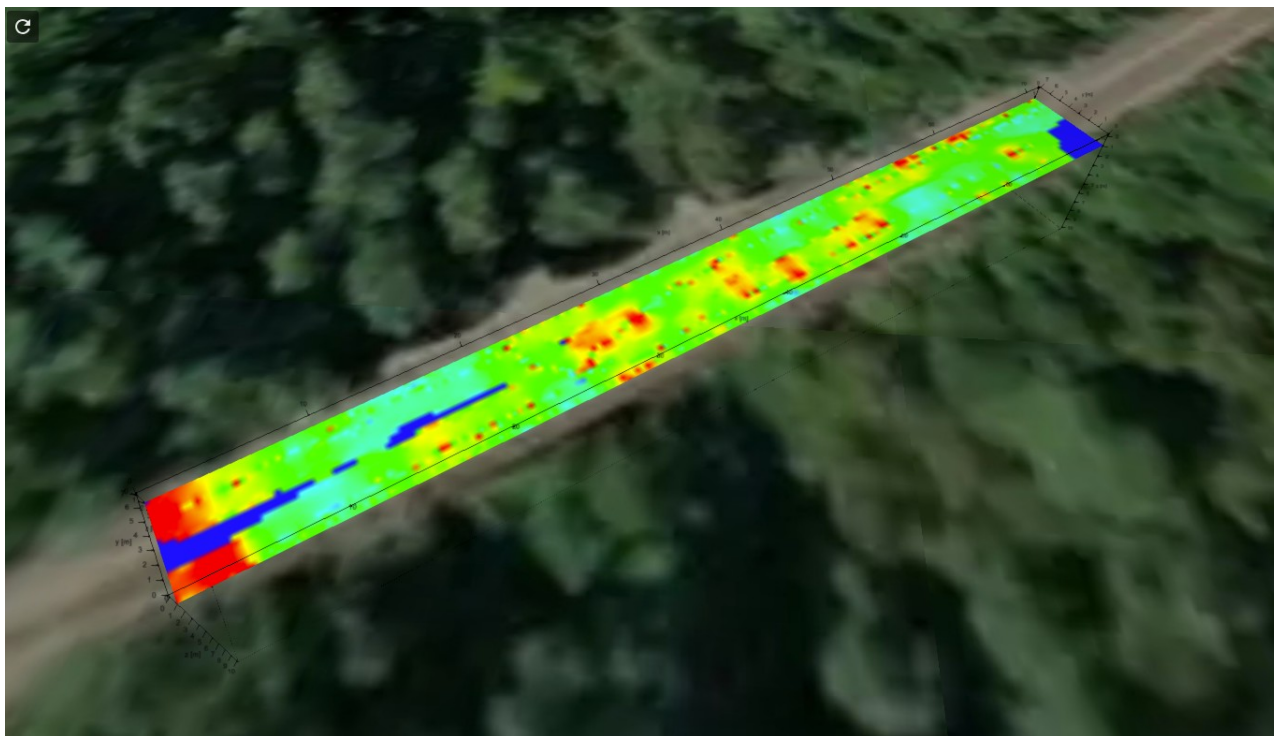
Spremembe v strukturi prekladne konstrukcije, ki nakazujejo na spremembe v strukturi betonske konstrukcije, se da prepoznati po intenzivnosti odboja na globinskem rezu; z rdečo in rumeno barvo so označena evidentirana območja sprememb v prekladni konstrukciji (slika 8). Največje anomalije so prisotne na območju na desni strani oboka 1, na sredini nad stebrom 2, nad celotnim obok 2 in na levi strani oboka 3.

Slika 8: Globinski rez prikazuje evidentirane spremembe v strukturi prekladne konstrukcije.

Evidentirane spremembe v strukturi betonske prekladne konstrukcije, ki nakazujejo na poškodbe betona (degradiran beton, razpoke, razplastitev v betonu) so prisotne na območju na desni strani oboka 1, na sredini nad stebrom 2, nad celotnim obok 2 in na levi strani oboka 3.

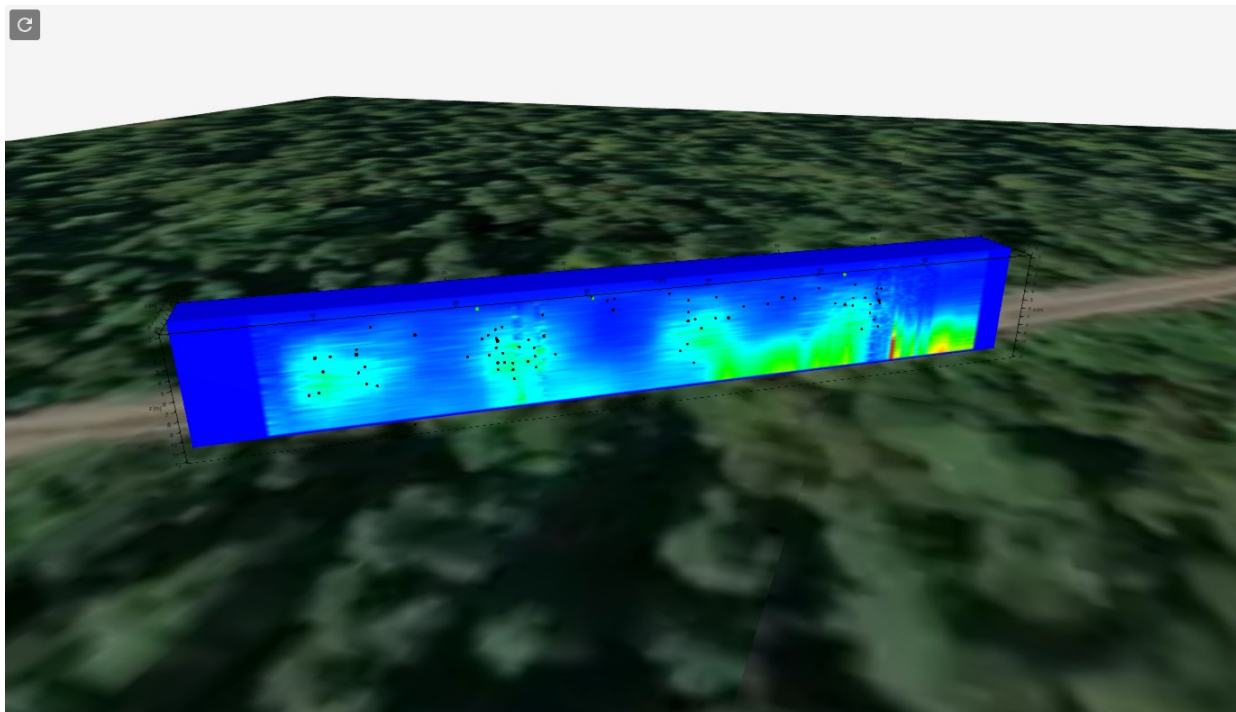
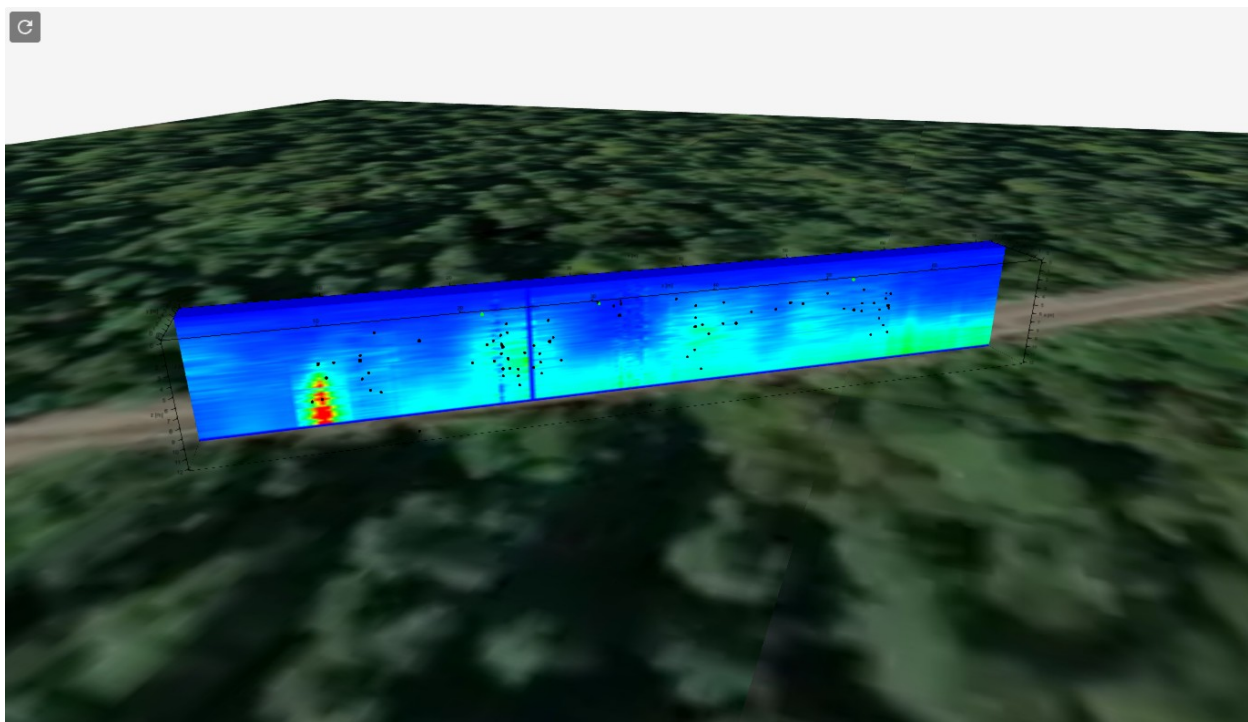
Pregled stebrov je podal naslednje ugotovitve; stebri so zgrajeni z nearmiranim betonom, v sredini stebrov se nahajajo praznine, ki os najverjetneje nastale zaradi neenakomernega vgrajevanja

betona, agregat v betonu pa je večji, kar se je pokazalo tudi pri analizi dela nad petami obokov. Praznine v materialu so pristne predvsem v zgornjih delih stebrov, do globine 3 do 4 m do pete obokov, največ praznin je georadar zaznal na stebru 3 (sliki 9 in 10).

Slika 9 in 10: Zaznane praznine v zgornjih delih stebrov.

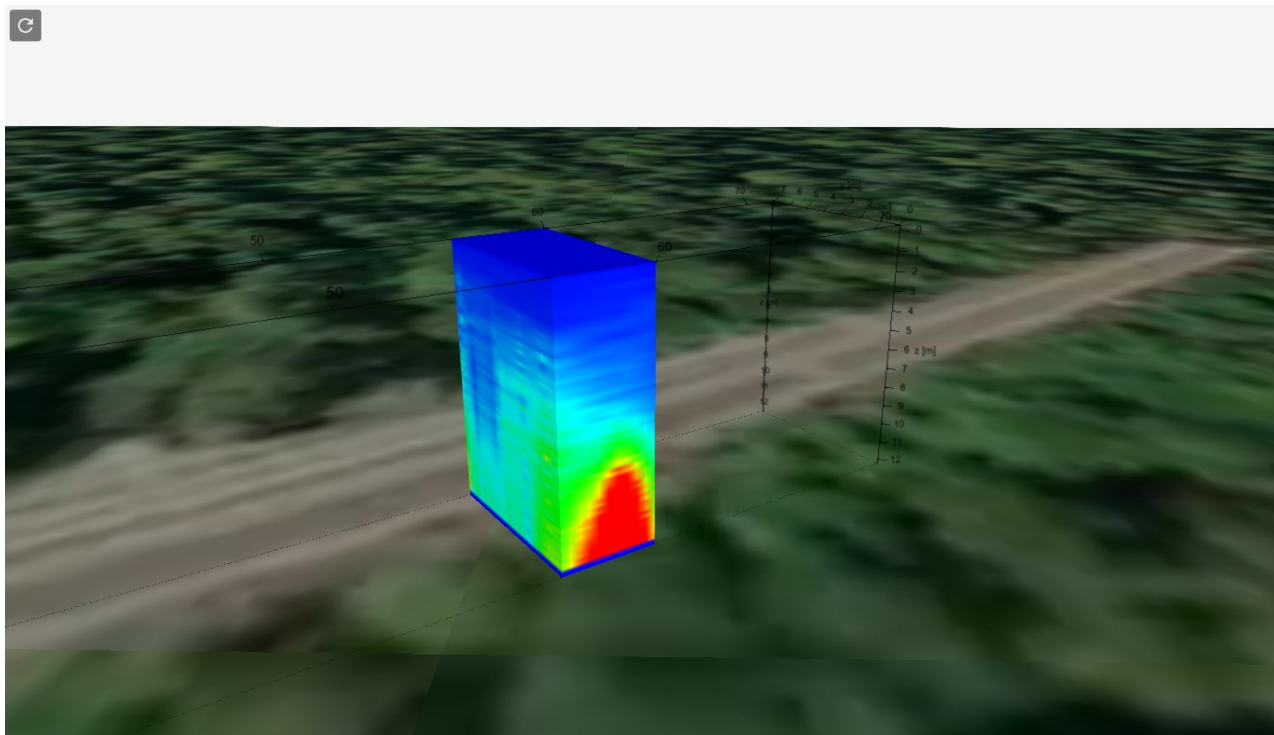
Steber 1, stran Sežana, leva stran.

Steber 1 je po podatkih georadarja premočen, v notranjosti so v prisotne prevotlitve v materialu, večja sprememba pa je prisotna na levi strani stebra, pri dnu, kjer odboj kaže na večjo premočenost. Podoben, vendar manjši odboj je prisotne tudi na desni strani.

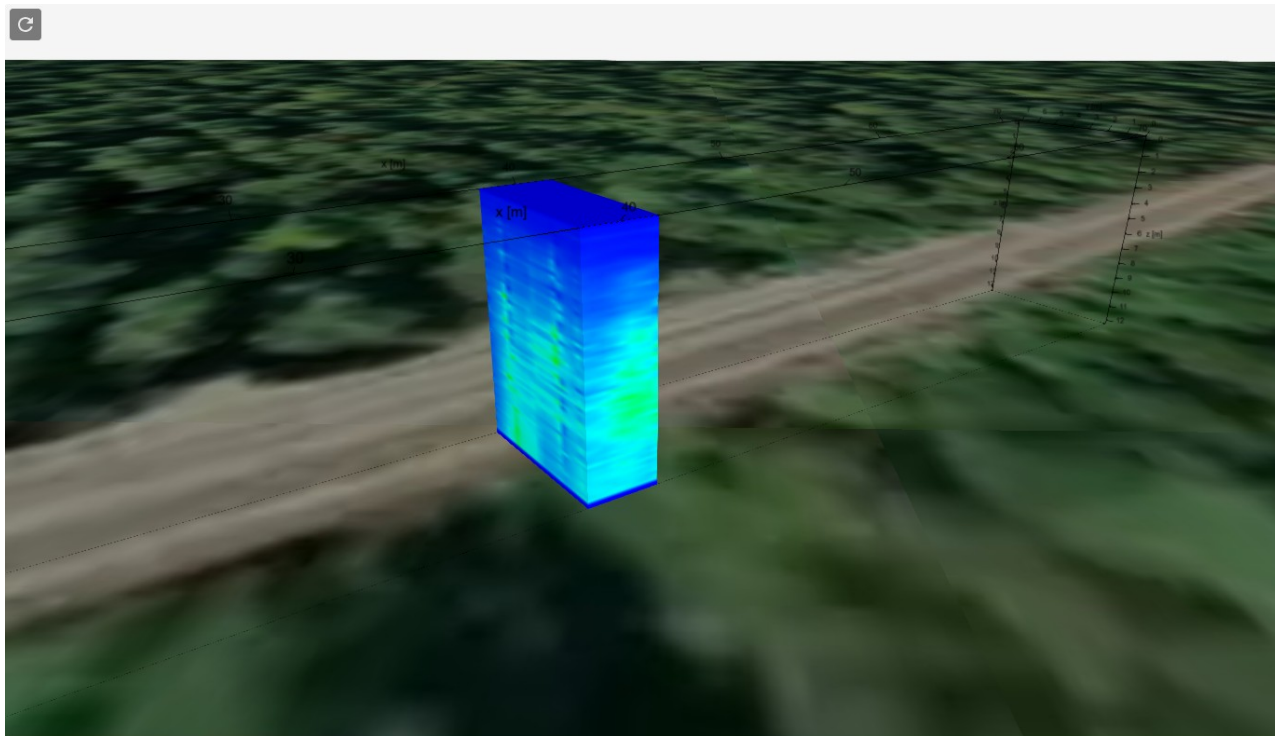
Steber 2, stran Sežana, leva stran.

V notranjosti stebra se pojavljajo območja prevotlitev v materialu predvsem na levi zgornji strani, zamočen pa je predvsem srednji in levi del stebra.

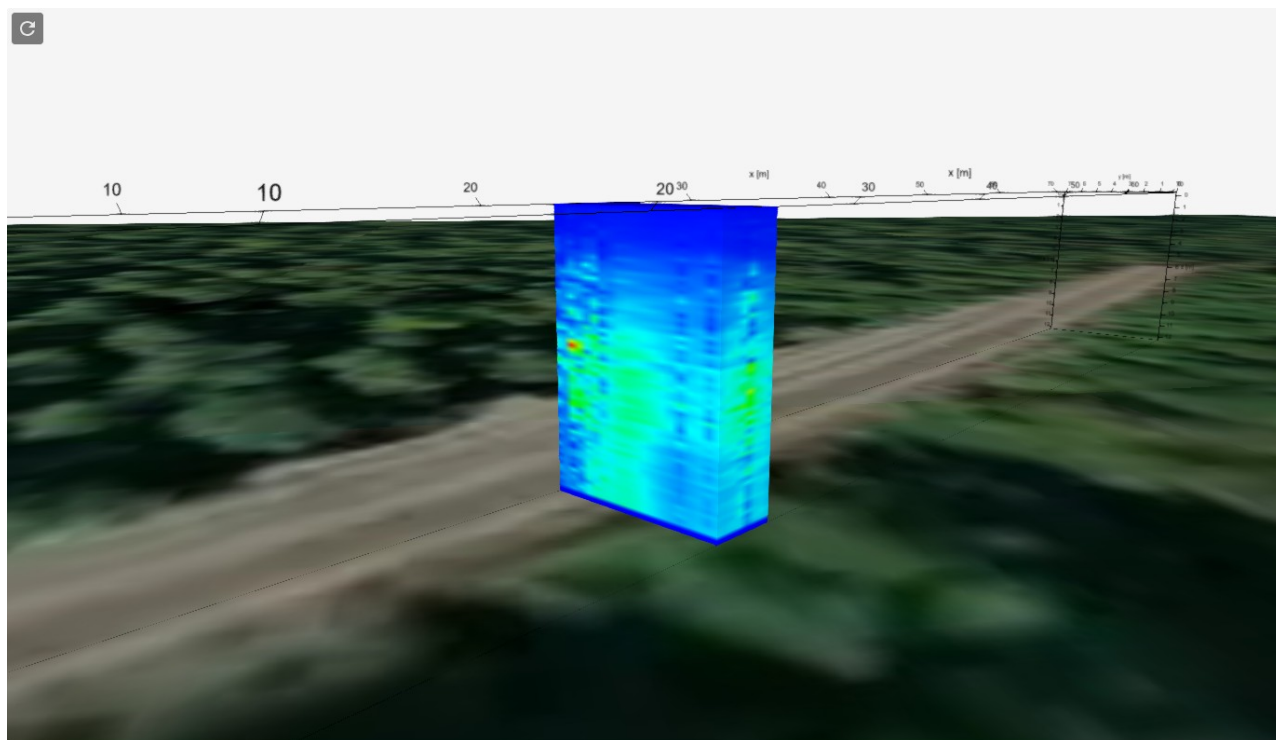
Steber 3, stran Ljubljana, leva stran.

Pregled strukture stebra 3 je pokazal, da je v vgrajenem betonu več prevotlitev predvsem od sredine proti desni strani stebra, kjer je georadar zaznal tudi spremembo v strukturi stebra (rdeče in rumeno obarvan del). Premočenost stebra je prisotne predvsem v sredini.

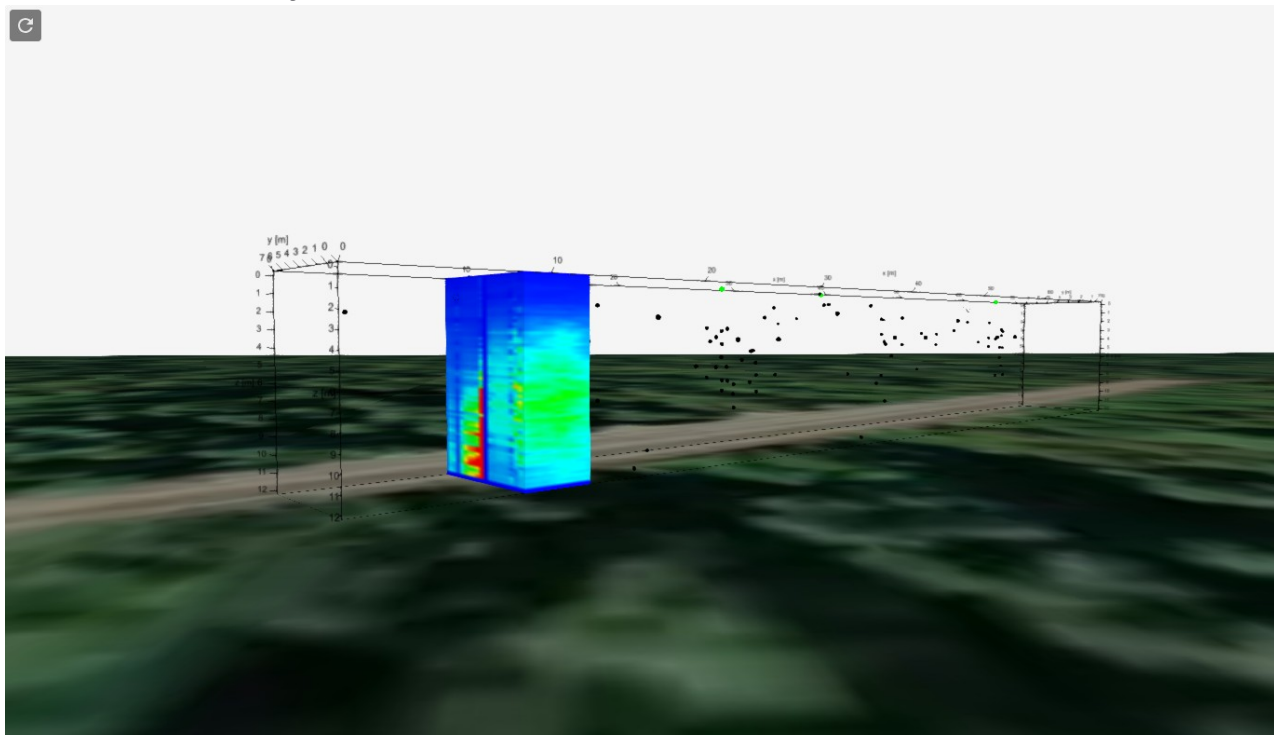
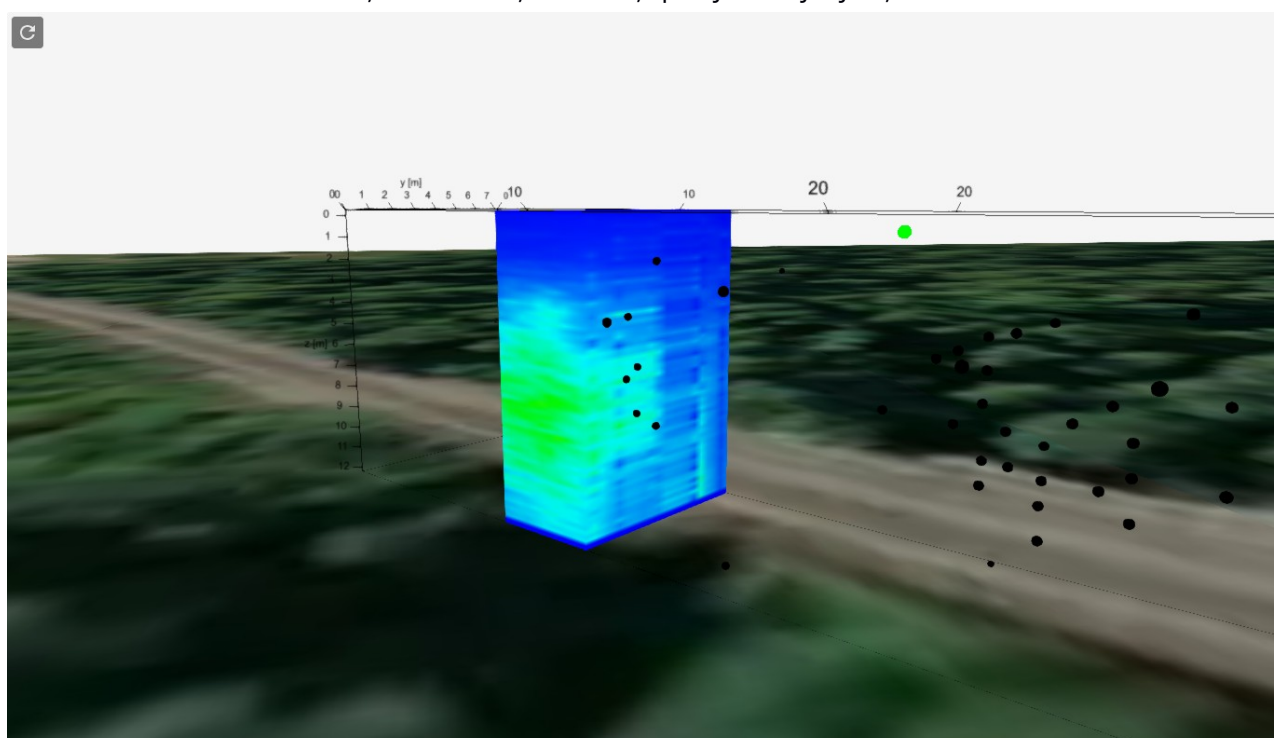
Steber 4, stran Sežana, leva stran, spodaj stran Ljubljana, leva stran.

Pregled stebra 4 je podal naslednje ugotovitve; zelo zamočen je predvsem levi zgornji del stebra, kjer so prisotne tudi manjše spremembe v strukturi betona. Na desnem delu stebra georadar ni zaznal večjih sprememb v strukturi stebra; v notranjosti na sredini je prisoten močnejši odboj, ki kaže na večjo lokalno spremembo v strukturi stebra v smeri krilnih zidov in zasutja za stebrom 4 na strani Sežana.

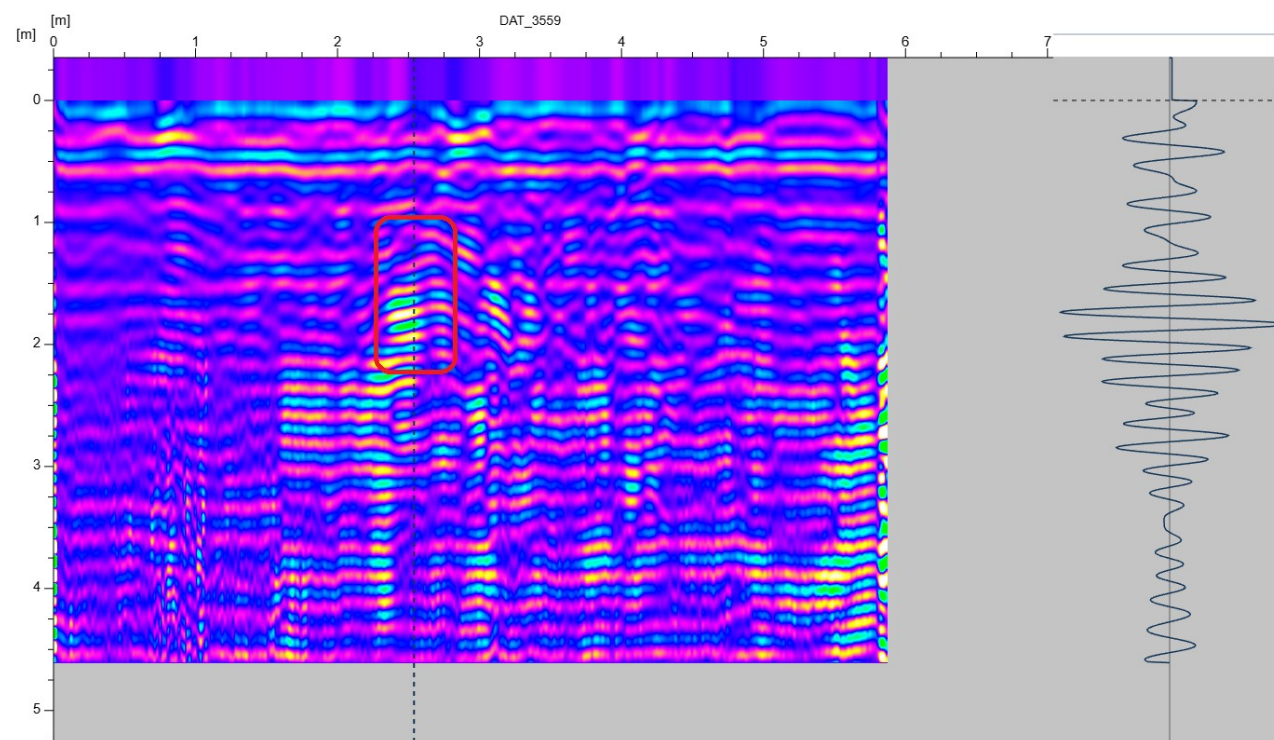
Georadarski profili, ki smo jih izvedli v spodnjem delu stebra so pokazali na prisotnost manjših sprememb v sredini, kjer so po vsej verjetnosti v strukturo betona vgrajeni tudi večji kosi kamna, kar je vidno na profilu 3559 (slika 11). Za temi vgrajenimi kamni so po vsej verjetnosti že pri gradnji nastale praznine. Svetlejši vodoravni odboji kažejo na notranjo zamočenost strukture.
