GLAVNI PREGLED NOSILNE KONSTRUKCIJE ŽELEZNIŠKEGA MOSTU

Ljubljana-Sežana-d.m 592+804,00

Poročilo št. POR/58-268/25

december 2024

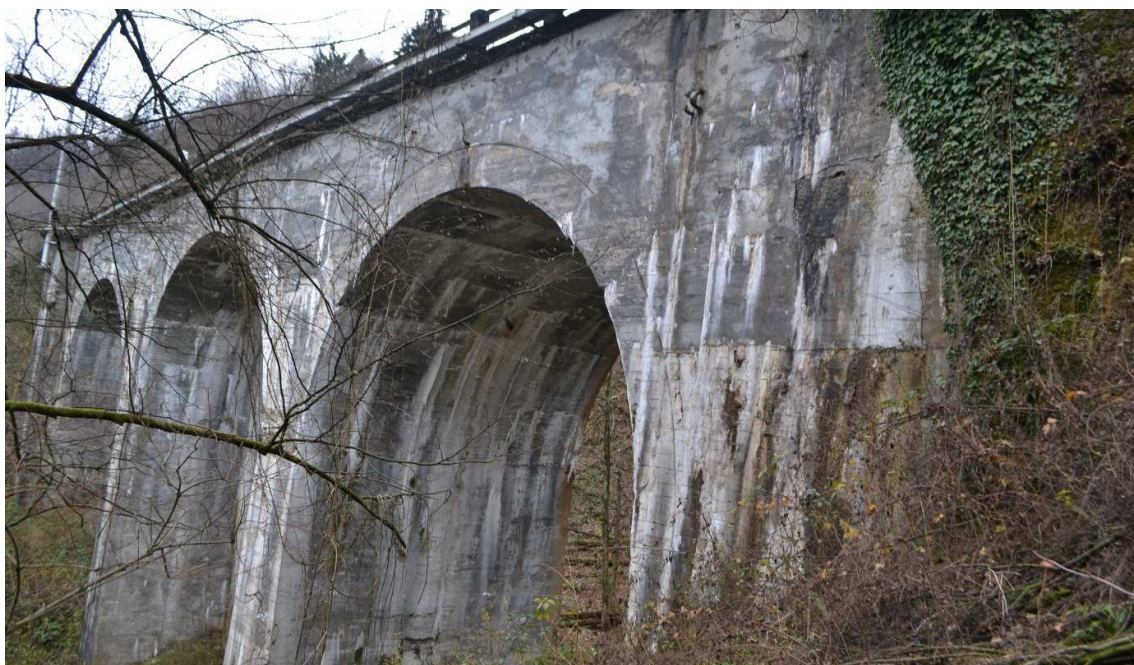
Slika 5 : Zamakanje, zasiganost in poraščenost krilnega kamnitega zidu

- generalna sanacija hidroizolacije za zgornji površini nosilne konstrukcije,
- tesnjenje razpok in poškodovanih delov konstrukcije ter območij segregacije betona,
- tesnjenje razpok in fug ter sanacija poškodovanih kamnitih stebrov ograje in robnih parapetov,
- zamenjava degradiranih pragov in neustreznih pritrditev in
- odstranitev vegetacije.

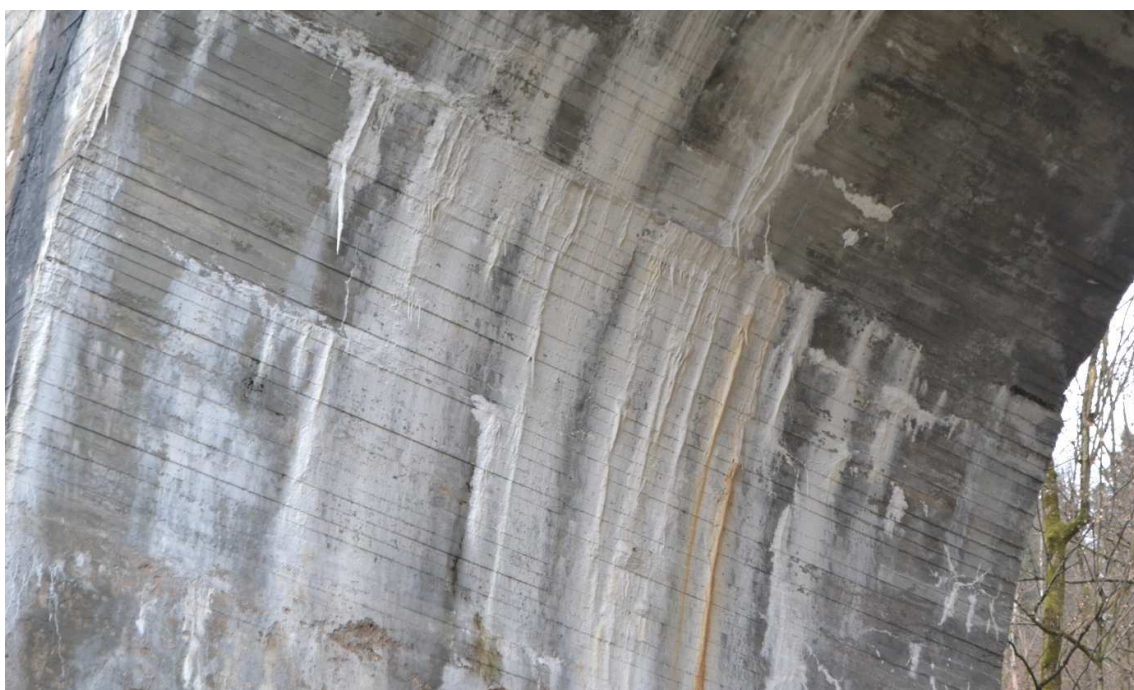
Nosilna nearmirana betonska konstrukcija mostu je v slabem stanju. Prisotno je obsežno zamakanje konstrukcije. Zasiganost spodnjih pocršin obokov je zelo obsežna. Prisotno je površinsko razpadanje in krušenje betona. Na konstrukciji smo opazili večje poškodbe zaradi krušenja. Kamniti in betonski bloki robnih vencev so v močno degradirani.

Slika 6 : Zasiganost oboka

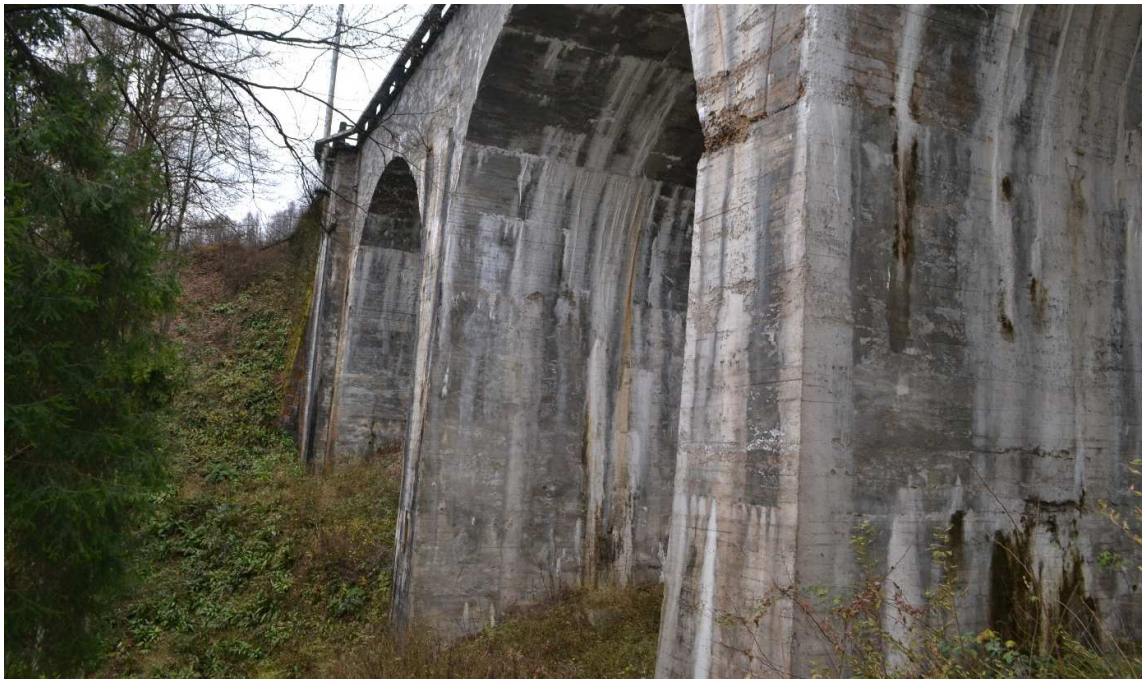
Slika 7 : Zamakanje in zasiganost

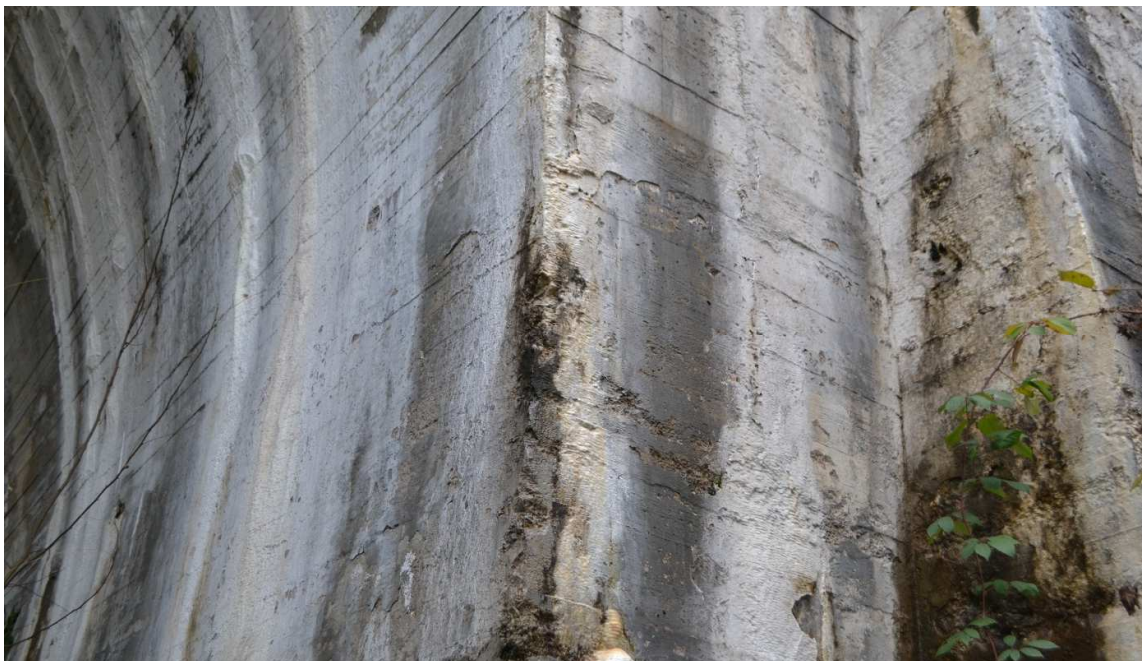
Slika 8 : Razpadanje in krušenje betona

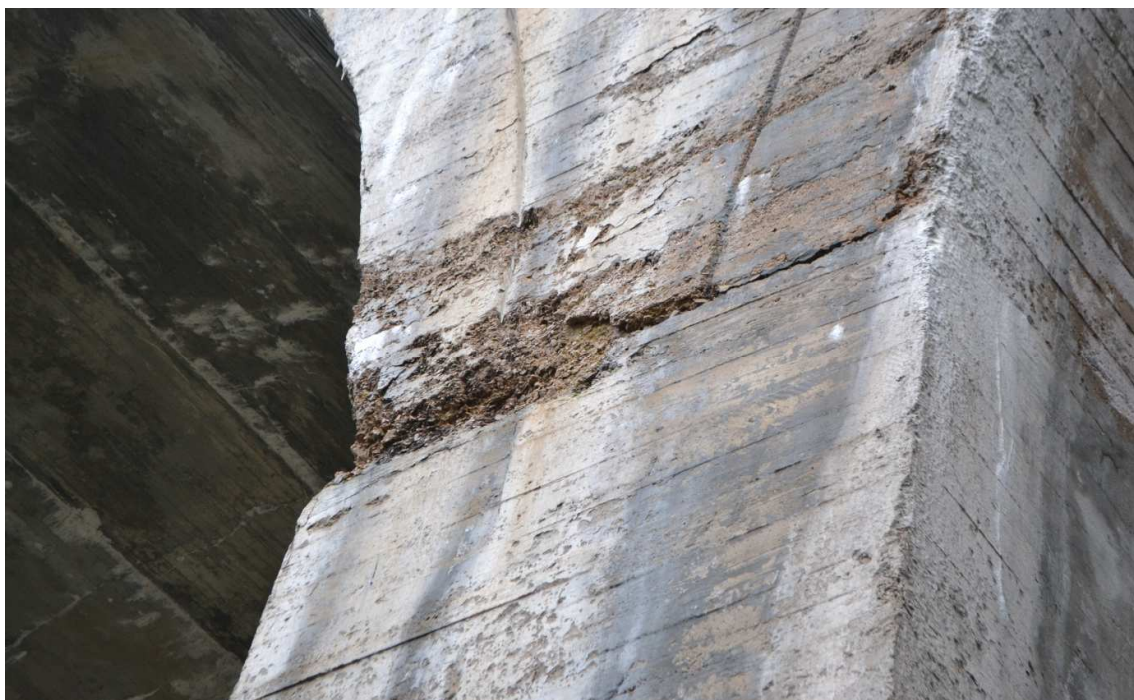
Slika 9 : Razpadanje betona na stiku ločne konstrukcije in podpornika

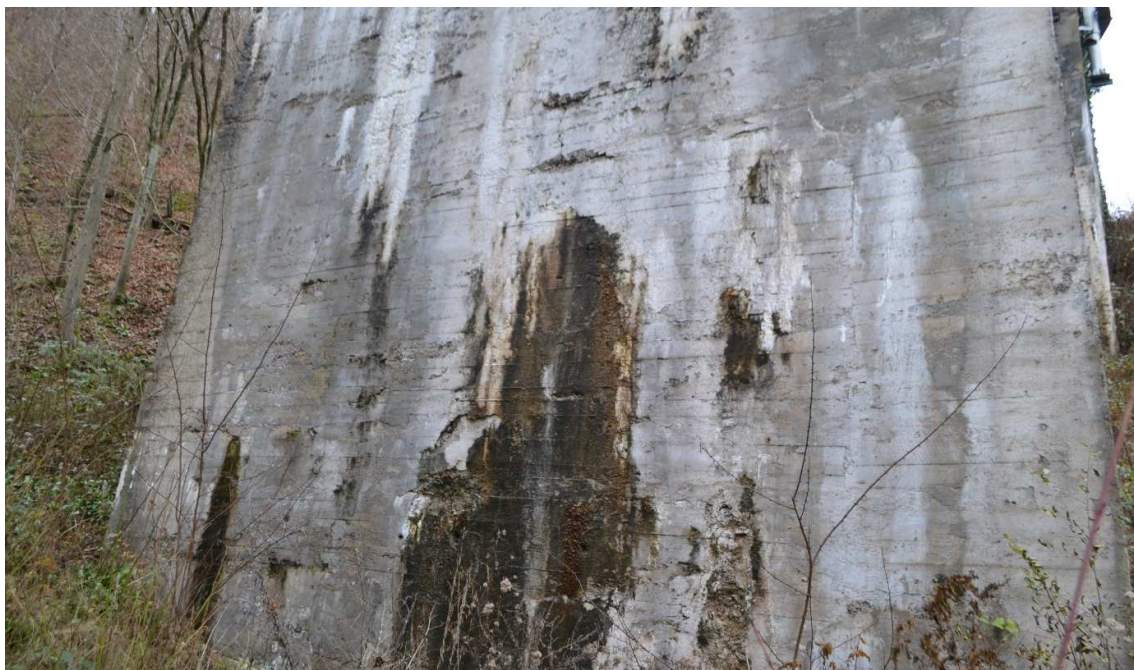
Slika 10 : Zamakanje, zasiganost in razpadanje in krušenje betona

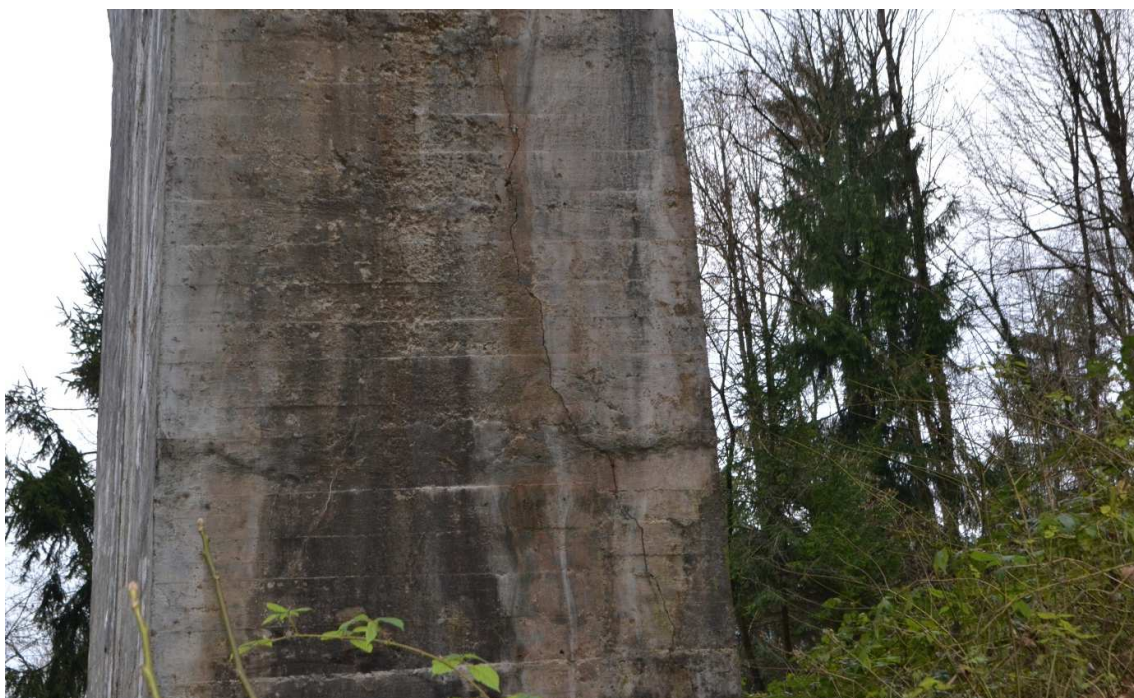
Podporniki so nearmirani betonski. Krajna podpornika se nadaljujeta v krilni zid in kamnitih blokov. Površine podpornikov so razpokane, razpadajo in se krušijo. Površine so zasigane. Lokalno so odkrušene večje površine betona. Na površinal je ponekod vidna segregacija betona. Na drugem podporniku je nastala dolga vertikalna razpoka.

Slika 11 : Vertikalna razpoka na drugem podporniku

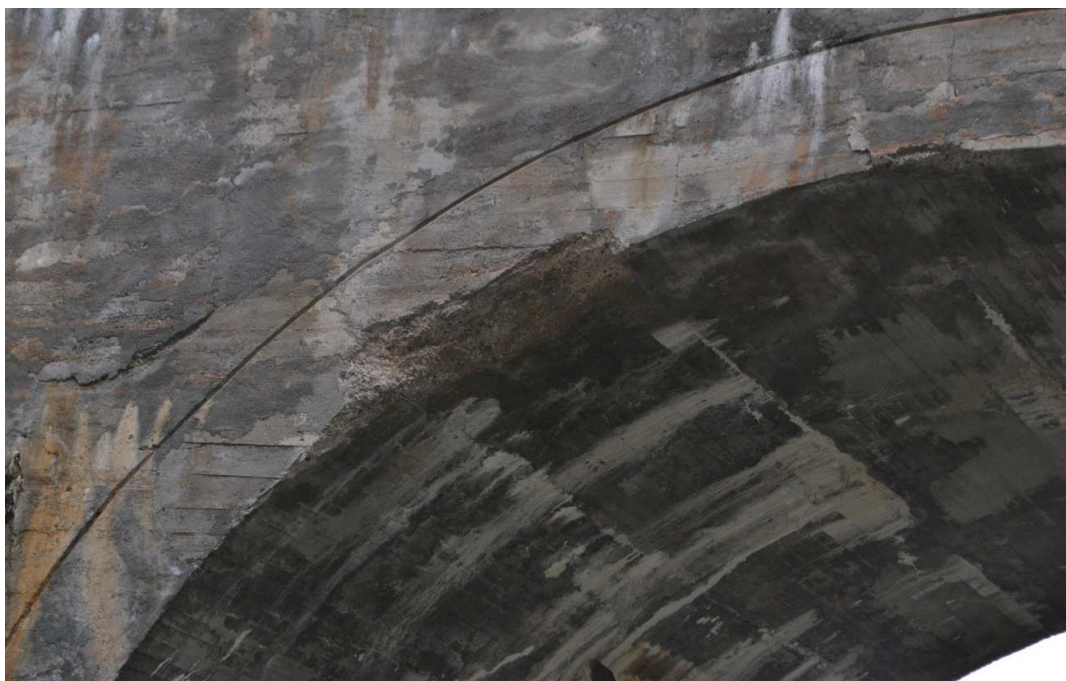
Slika 12 : Krušenje betona na ločni konstrukciji

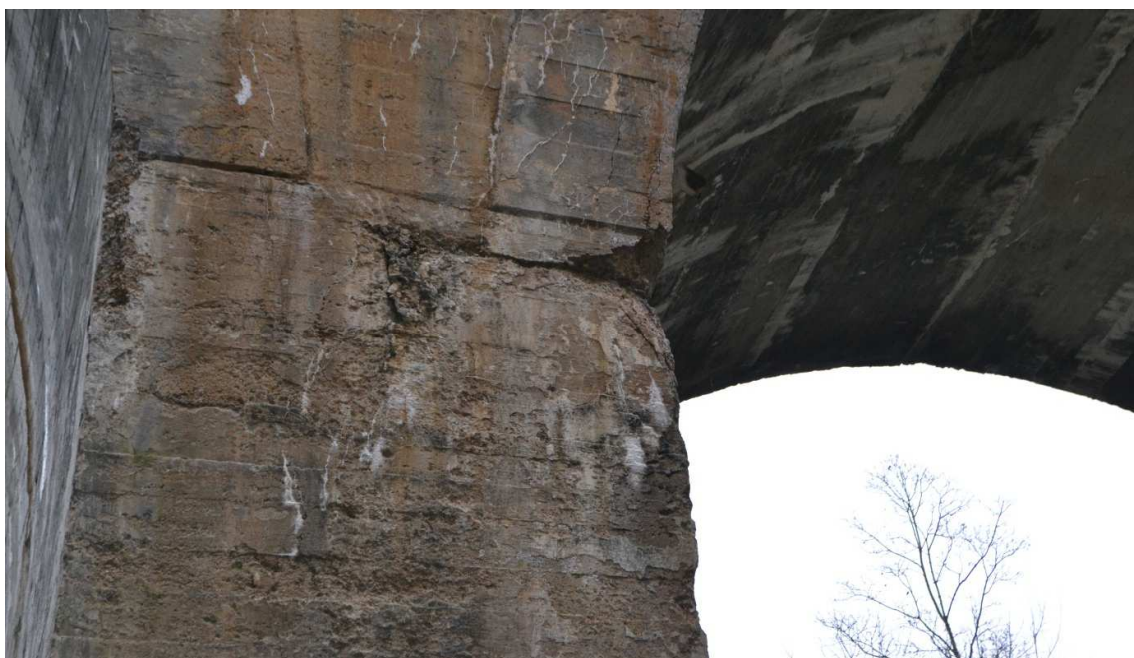
Slika 13 : Razpadanje betona na stiku ločne konstrukcije in podpornika

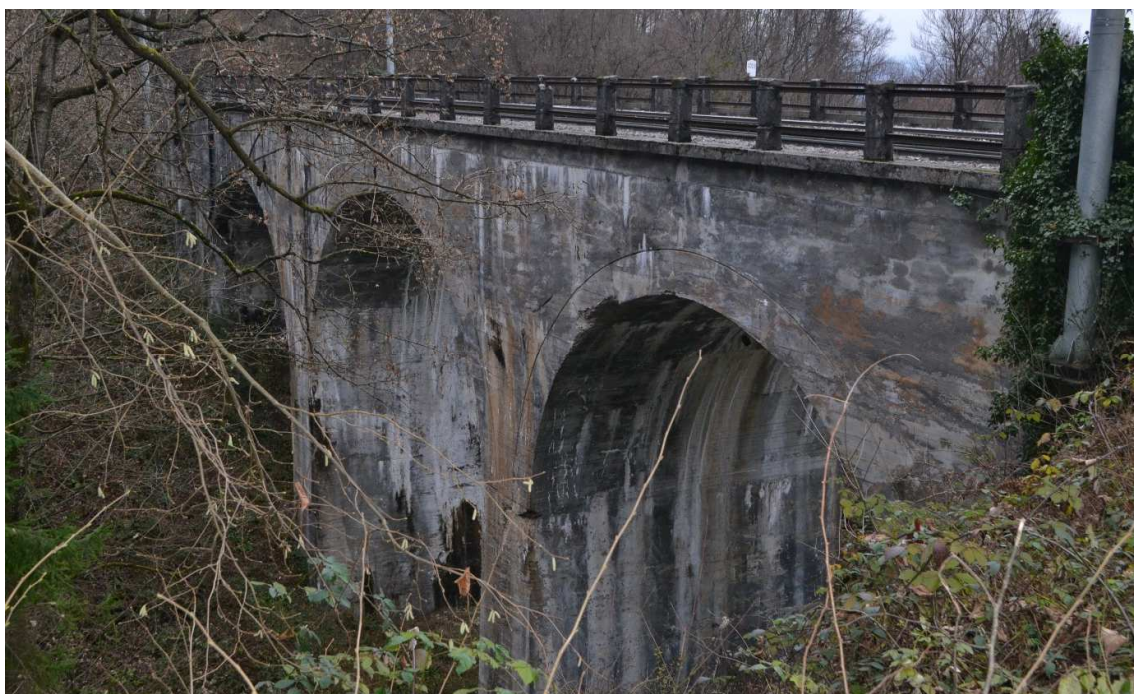
Slika 14 : Zamakanje, zasiganost in razpadanje betona

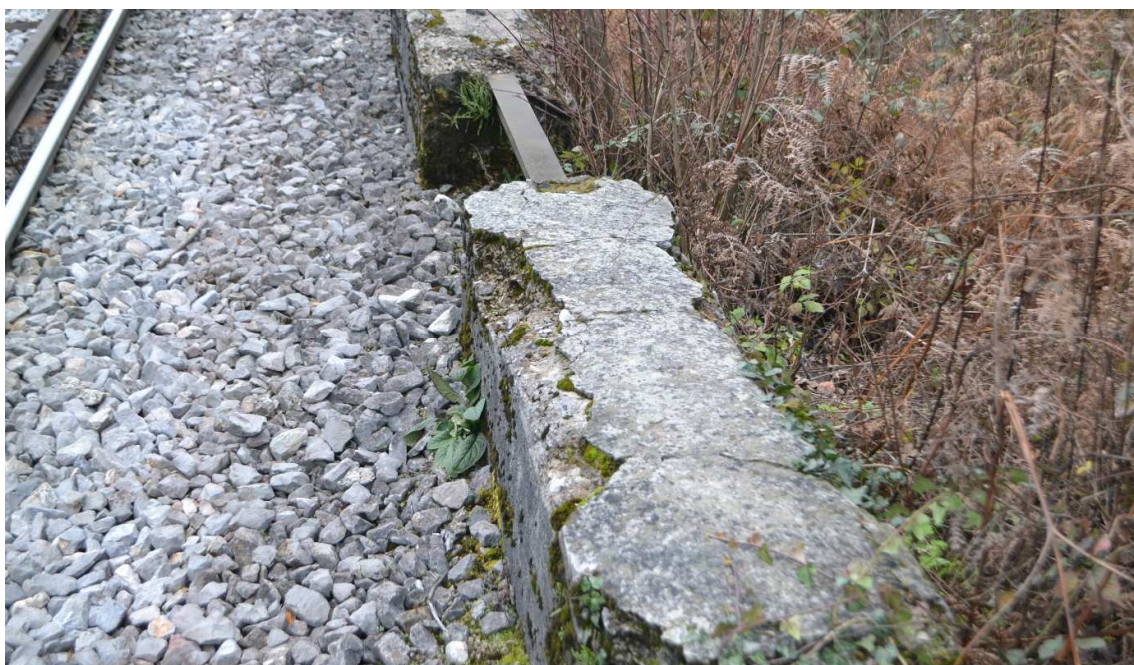
Slika 15 : Razpadanje robnih vencev in obraščenost

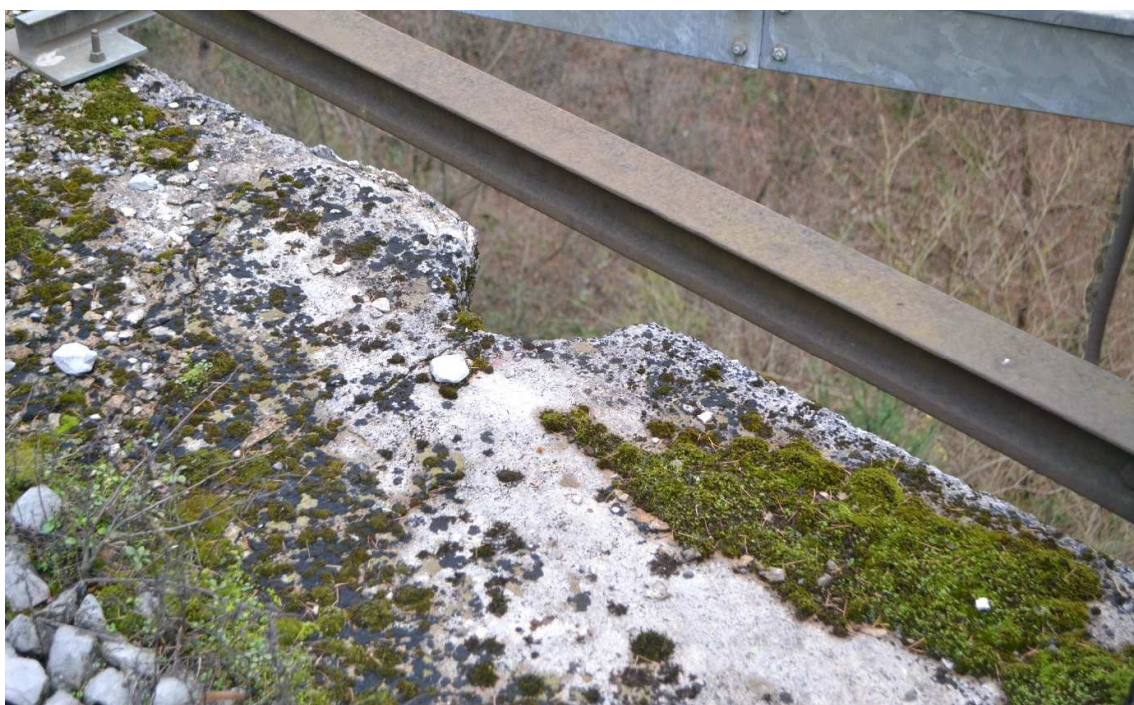
Slika 16 : Krušenje in razpadanje robnega venca in poraščenost z mahovi

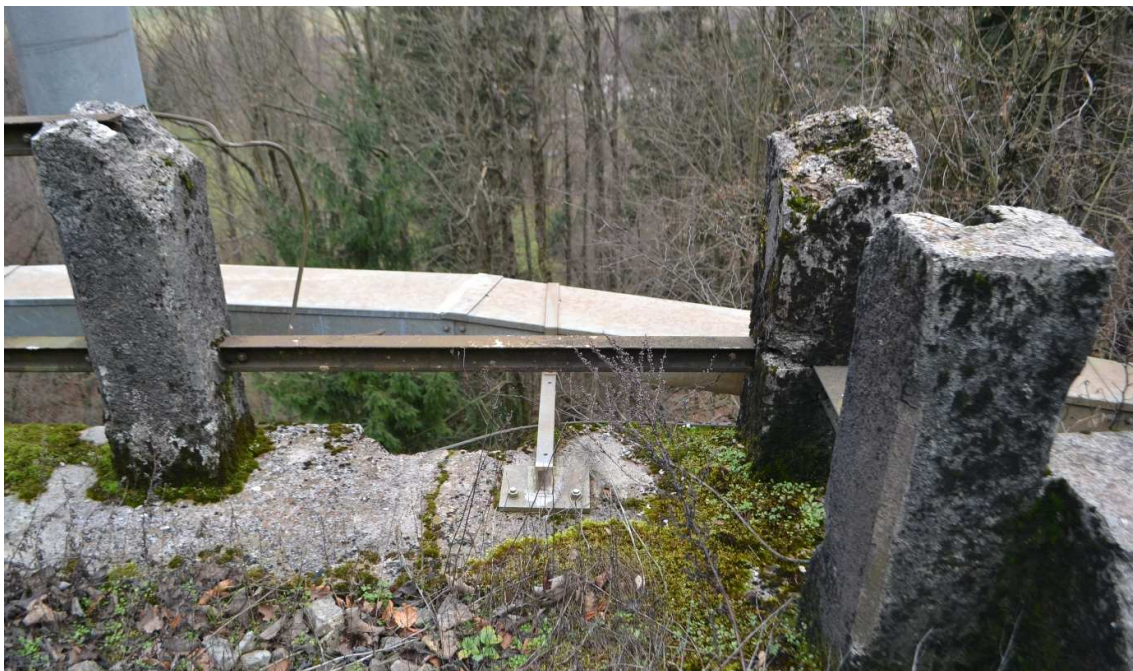
Betonski stebri ograje razpadajo. Kljub temu še vedno nosijo jekleno ograjo. Okolica objekta je močno poraščena. Lokalno vegetacija izrašča iz površin konstrukcije.

Slika 17 : Razpadanje betonskih stebrov ograje

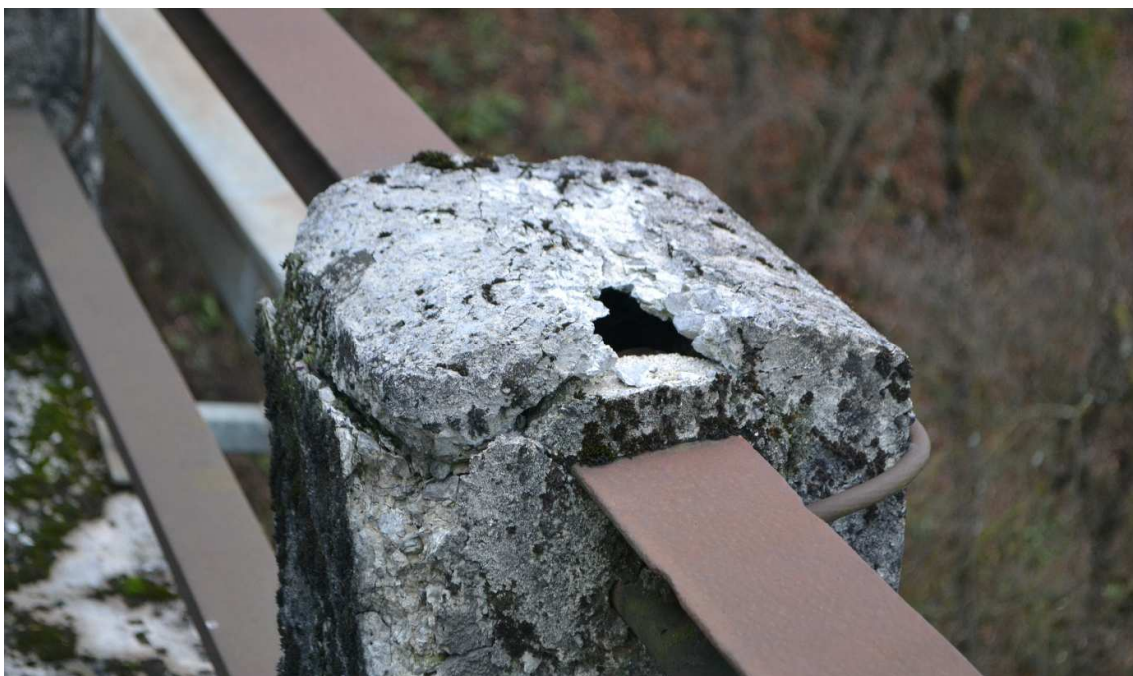
Slika 18 : Razpadanje stebrov in površinsko korodirana ograja

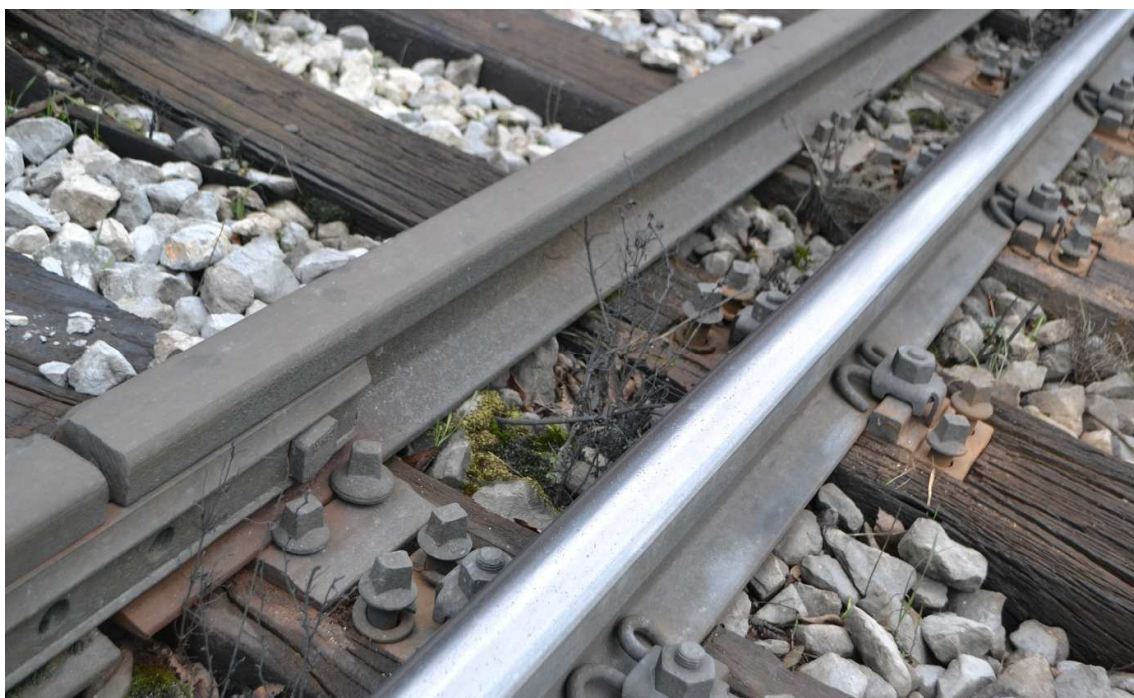
Pragovi in pritrdilni material so v slabem stanju.

Slika 19 : Degradirani pragovi in neustrezno pritrjevanje

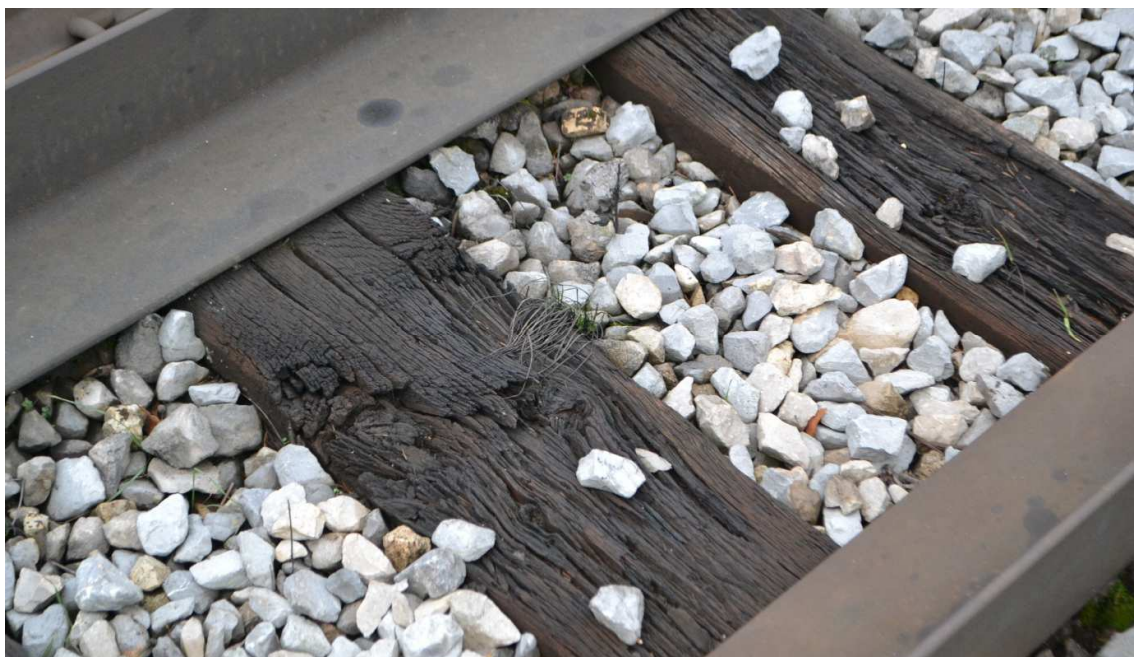
Slika 20 : Degradirani pragovi

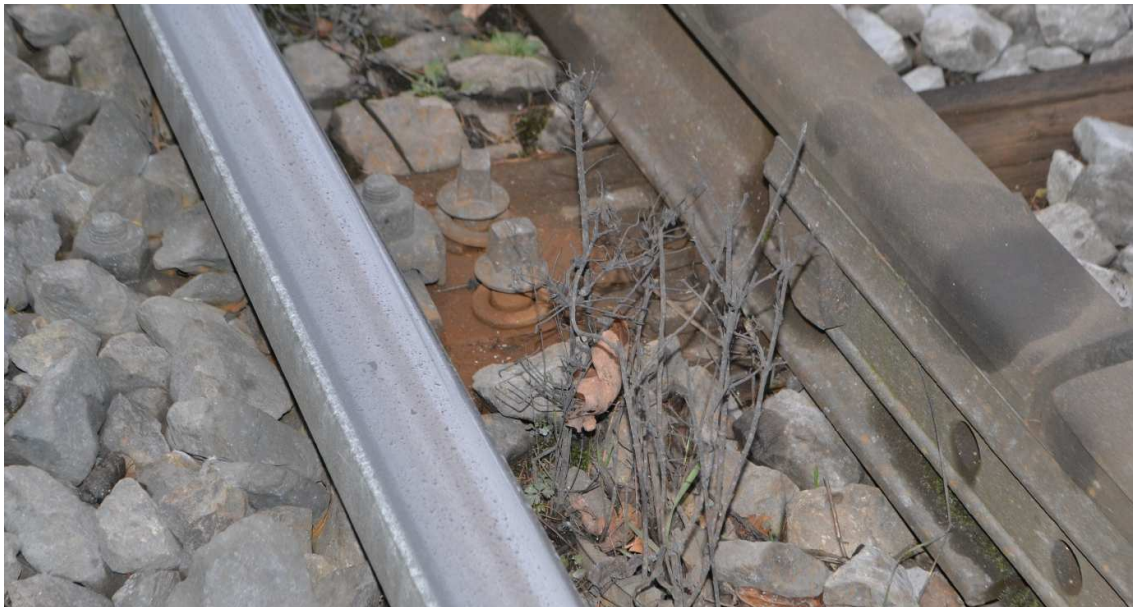
Slika 21 : Neustrezno pritjevanje
