ODDELEK ZA KONSTRUKCIJE

Odsek za mostove in inženirske objekte

**POROČILO
309/25-620-1**o pregledu in geodetskih meritvah strešne
konstrukcije Ledne dvorane MariborNaročnik: **Šport Maribor d.o.o.**
Koresova ulica 7, 2000 MariborNaročilo: **Št. 41/2025-N z dne 19.3.2025**Nosilec naloge: **Ratko Švraka, mag. inž. grad.**Vodja enote: **dr. Andrej Anžlin, univ. dipl. inž. grad.**Direktor: **doc. dr. Aleš Žnidarič, univ. dipl. inž. grad.**Datum: **7. 7. 2025**Poročilo so interno pregledale in odobrile vse navedene osebe, kar potrjuje končni elektronski podpis.
Preverjanje pristnosti dokumenta: www.zag.si/pristnostRezultati preskušanja se nanašajo izključno na preskusne primerke. Poročilo se sme reproducirati samo v celoti.
Rok za reklamacije je 15 dni od izdaje poročila. Skupno število strani: 68; število prilog: 1.

**POROČILO
309/25-681-1**Kontrolna meritev vertikalnih pomikov strešnih
nosilcev Ledne dvorane v Mariboru

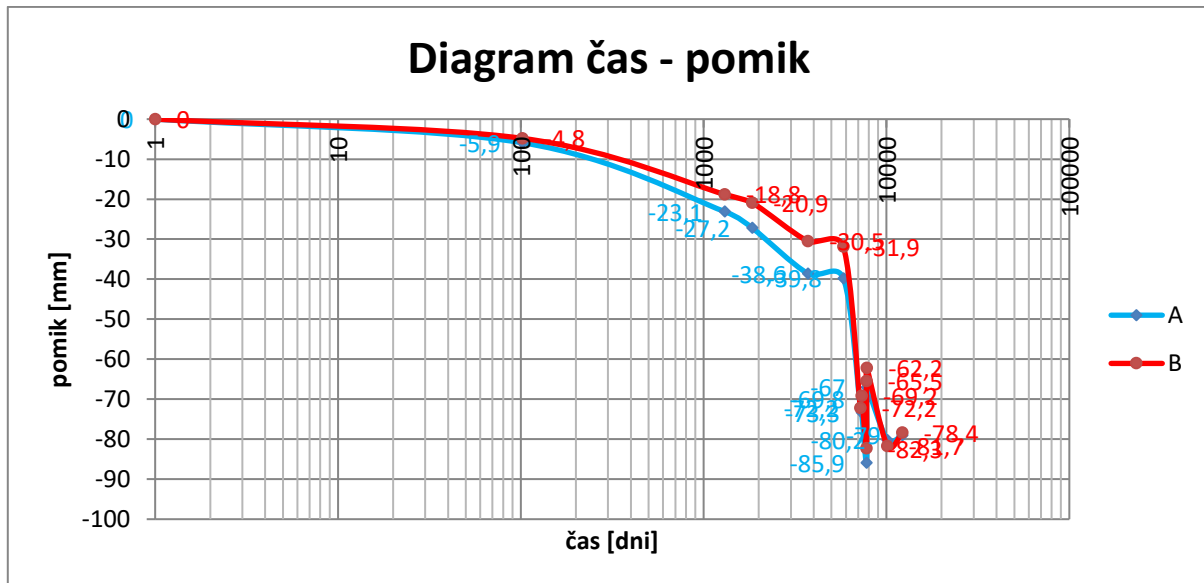
Graf 1: Diagram izmerjenih pomikov v logaritemski skali

Velikost vertikalnih pomikov od začetka meritev je prikazana na grafu 1, kjer je časovni potek prikazan v logaritemski skali. Iz grafa je razvidno, da so se vertikalni pomiki stabilizirali. Pregled meritev vertikalnih pomikov od začetka spremljanja je podan v poročilu ZAG št. P 838/14-620-1 z dne 30. 12. 2014.

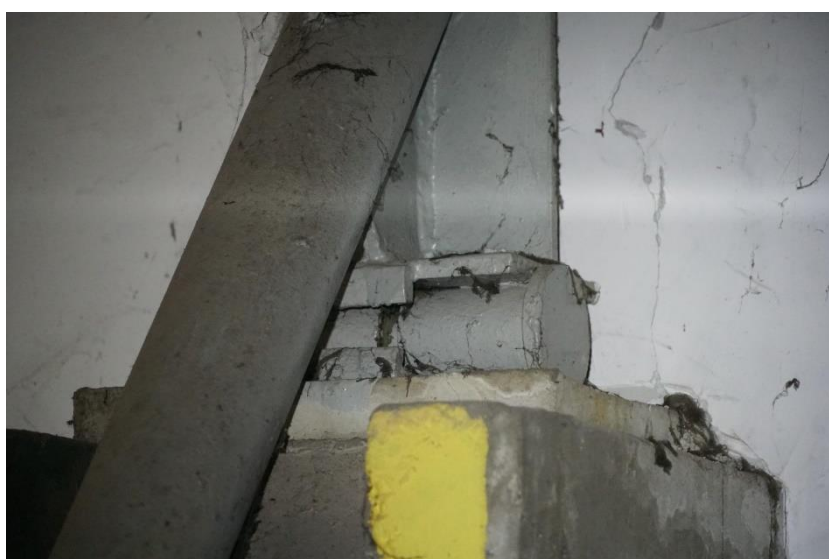
Slika 11: 050239d-016 - Ležišče11 Z

V preglednici 1 so podani podatki o položaju valjčka jeklenega ležišča glede na os podpore nosilca – ojačitvene pločevine. Položaj ležišč je označen z vrednostmi (-2, -1, 0, 1, 2). Lega 0 označuje, daje valjček približno v osi ojačitvene pločevine. Negativen predznak pomen pomik ležišča proti notranjosti konstrukcije, pozitiven pa zunanosti. Lega 1 in -1 predstavljata pomik, ki je manjši od polmera valjčka, lega 2 in -2 pa pomik za več kot polmer v katerokoli stran. Maksimalni premiki znašajo 4-5 cm (Slika 12).

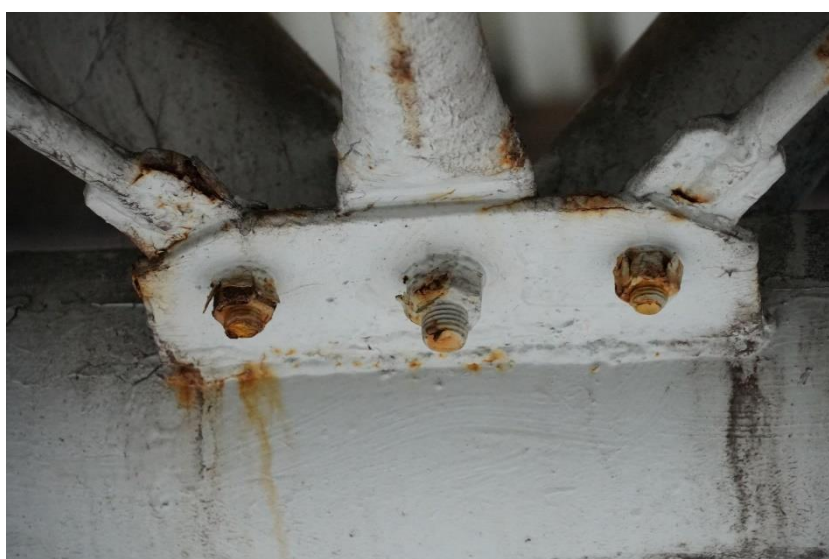
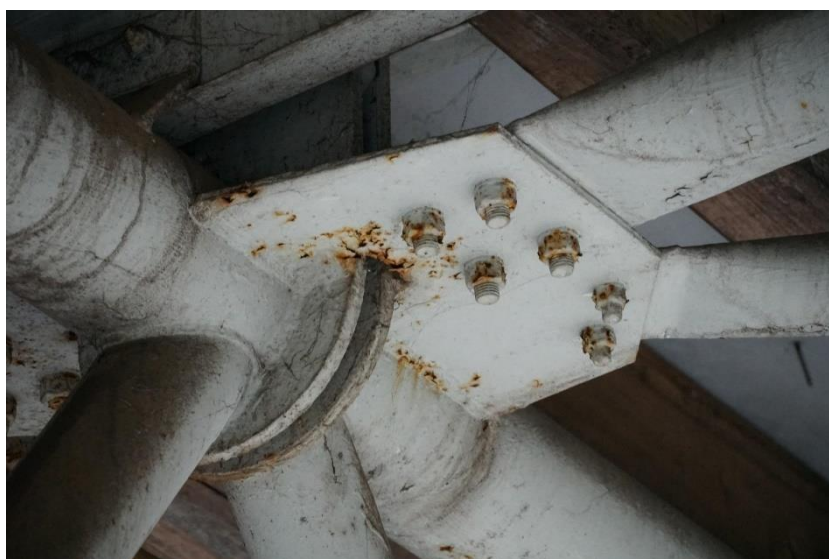
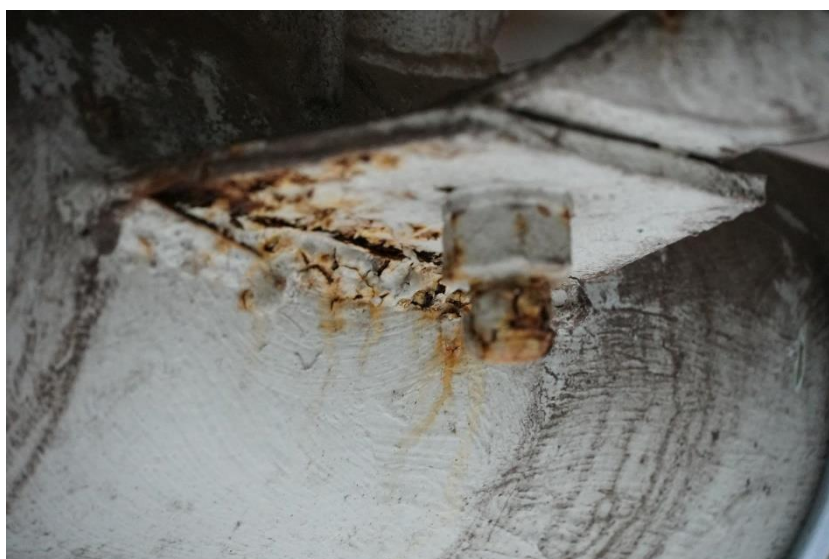
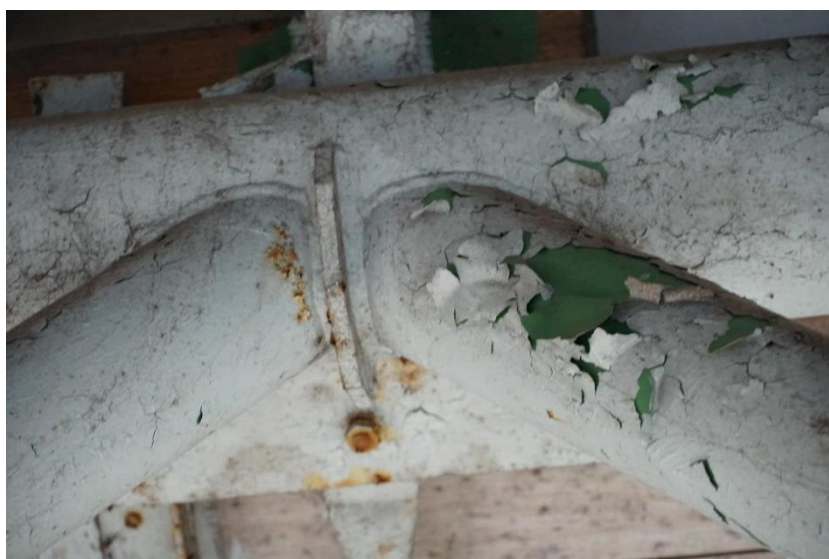
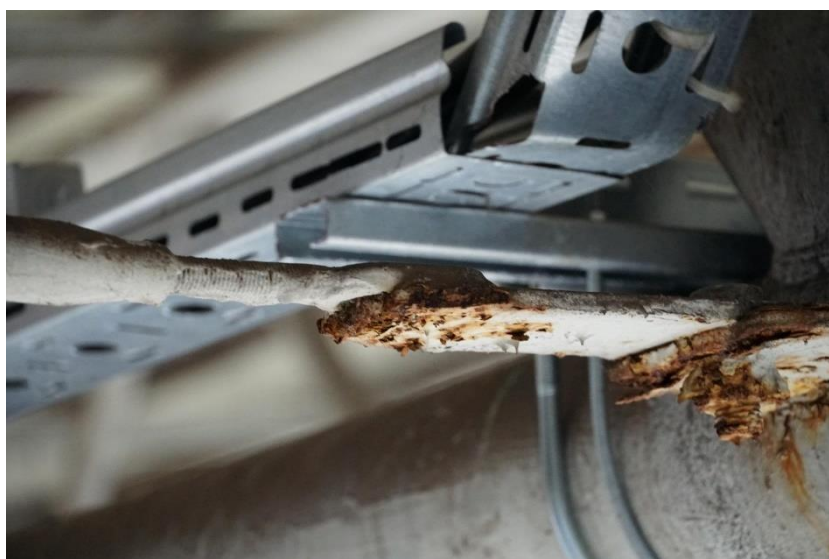
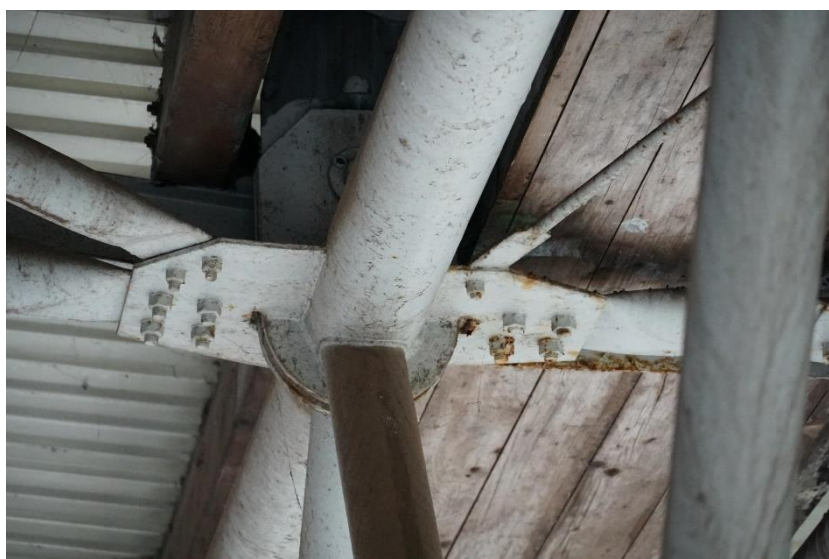
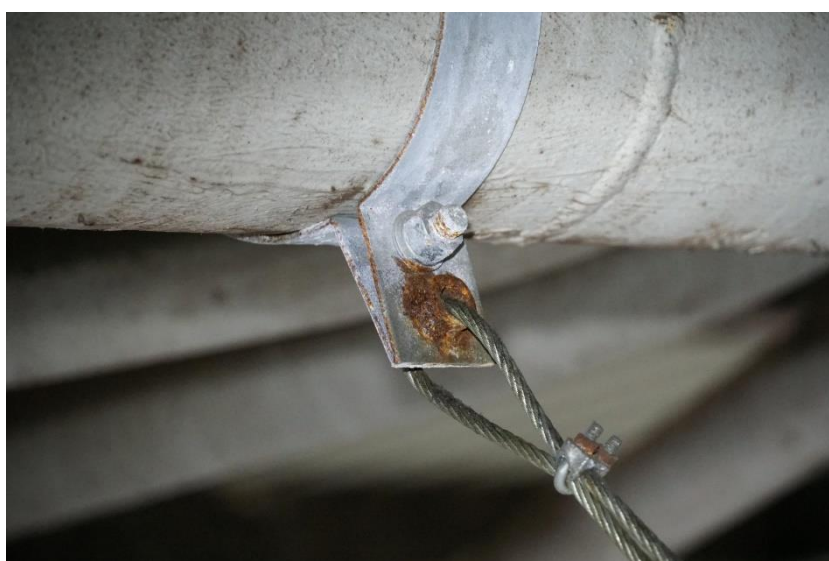
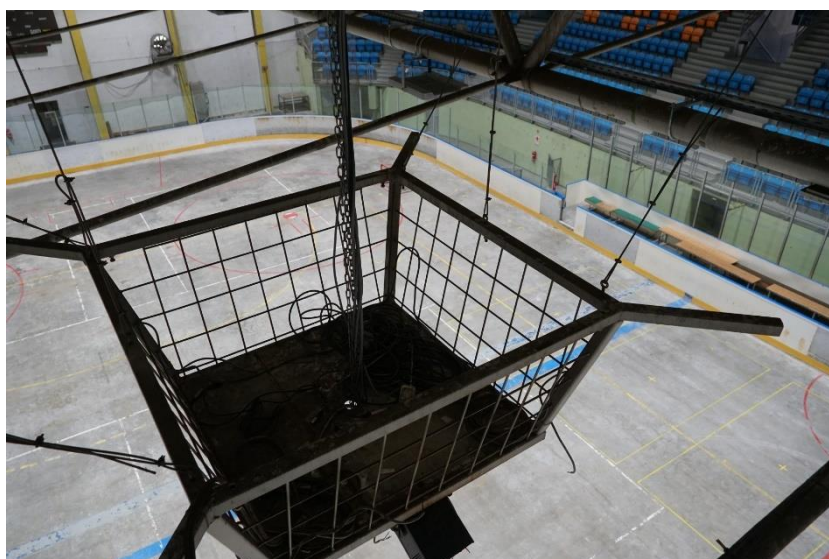
AKZ jeklene strešne konstrukcije je na veliko mestih poškodovana in jo je potrebno obnoviti. Korozija je prisotna na veznih in pritrdilnih elementih, tako kot obešalih košare, ki je obešena nad sredino igrišča. Korozija je v začetnem stadiju, vendar jo je potrebno pravočasno odpraviti in s tem zagotoviti trajnost konstrukcije (Slika 33 Slika 57).

Meritve vertikalnih pomikov so pokazale, da zaenkrat ni bistvenih sprememb v velikosti vertikalnih pomikov in kažejo na stabilizacijo pomikov. Pri jeklenih valjčnih ležiščih so vidne razlike v položajih valjčkov ležišč med posameznimi nosilci. Maksimalni pomiki nekaterih valjčkov znašajo do ca. 4 cm glede na os podpore nosilca. Pri nekaterih ležiščih je bilo opaziti manjše premike. Predlagamo, da se pridobi podatke iz projekta o maksimalnih pomikih in zasukih zaradi nihanja temperature in potresne obtežbe ter napravi oceno, ali bi bilo smiselno glede na velikost predvidenih pomikov izvesti ponastavitev valjčkov jeklenih ležišč v ustrezno lego, ki bodo omogočali predvidene pomike in zasuke. Ponastavitev bi bilo možno izvesti ob zamenjavi strehe oziroma strešne kritine. Vsekakor pa je potrebno izvesti čiščenje ležiščnih plošč, ki so v kontaktu z valjčkom, da se odstranijo ovire pri delovanju ležišč. Predlagamo tudi čimprejšnjo ustrezno sanacijo poškodovanih zaščitnih blokov sidrskih glav prečnih nosilcev ter nateznih vezi s predhodnim čiščenjem in odstranjevanjem korozijskih produktov na sidrskih glavah, podložnih nosilnih ploščah ter prostih delih vrvi izven sidrskih glav. Predlagamo tudi temeljito obnovo AKZ jeklene nosilne konstrukcije ter obnovo HI za zagotavljanje tesnosti na prelomu strehe.

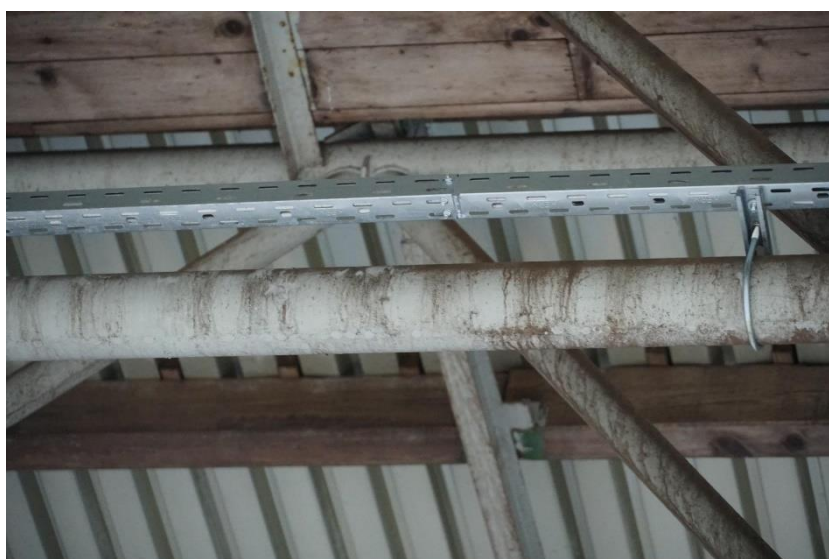
Slika 65: 050239d-078 - Zamakanje

Na paličnem konstrukciji, ki poteka vzdolž loma strešne konstrukcije (smer V – Z), so vidni znaki zamakanja, kar je najverjetneje posledica netesnosti strešne konstrukcije na tem mestu (Slika 63 - Slika 65). Za zagotavljanje trajnosti konstrukcije je potrebno obnoviti hidroizolacijo in s tem tesnost strešne konstrukcije.

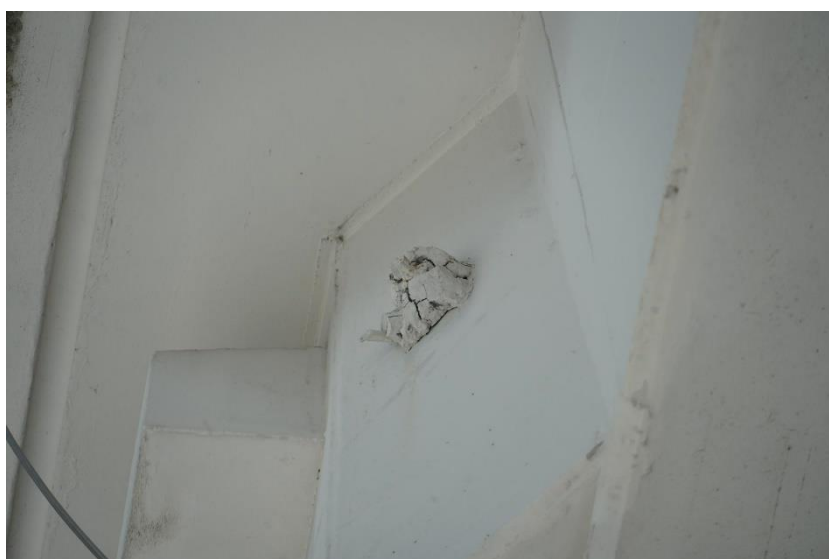
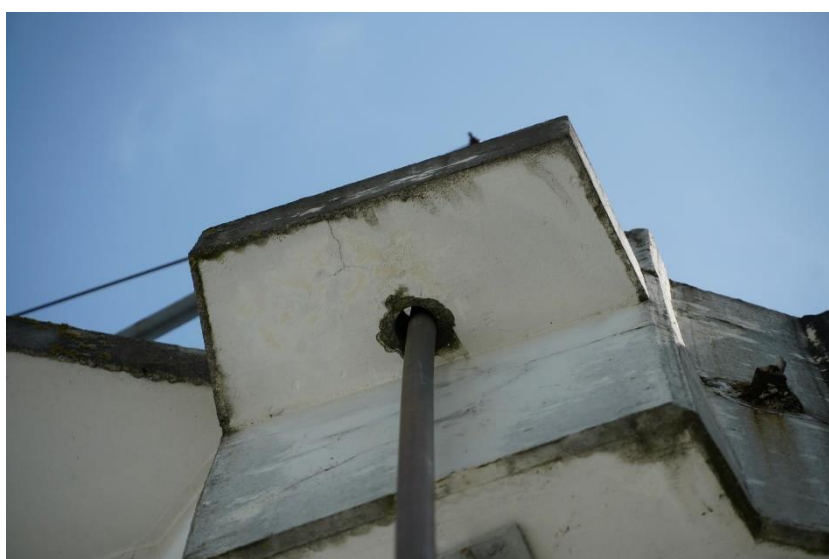
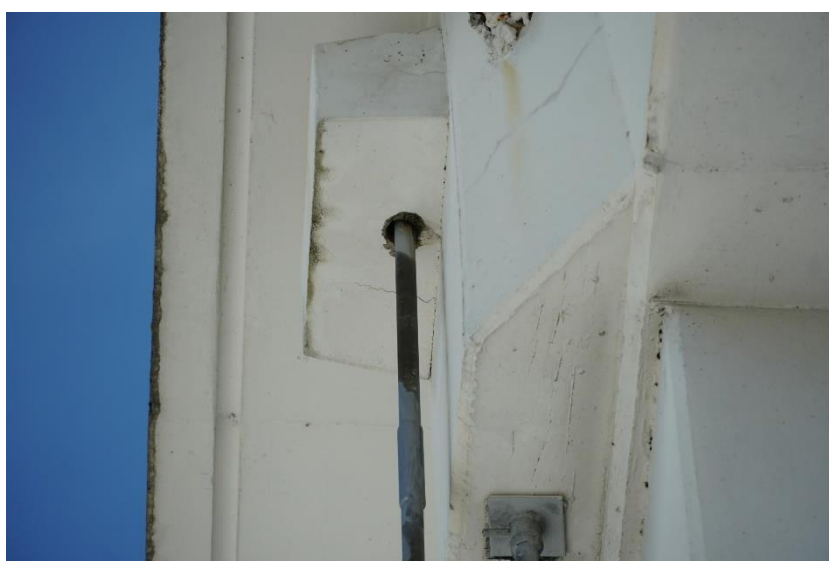
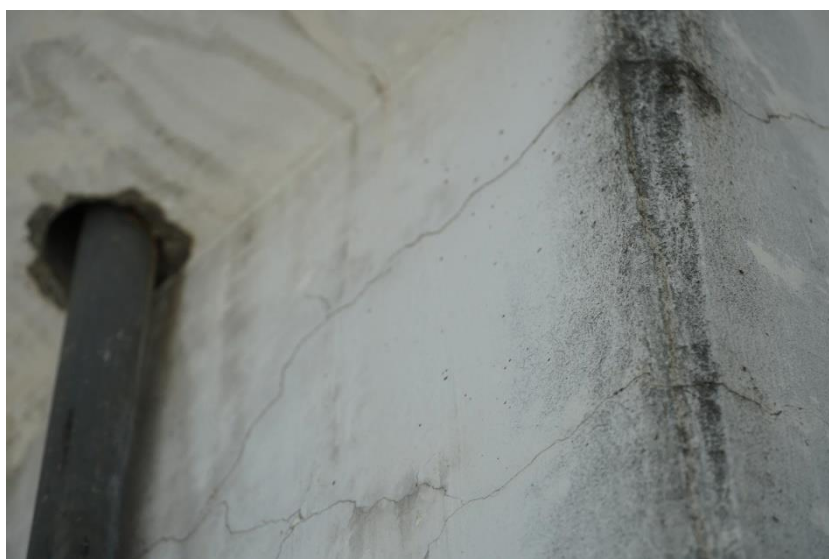
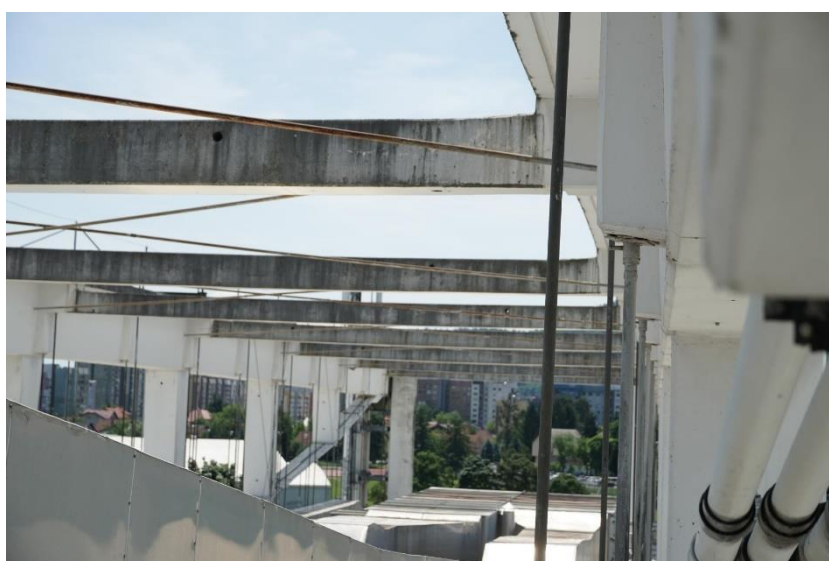
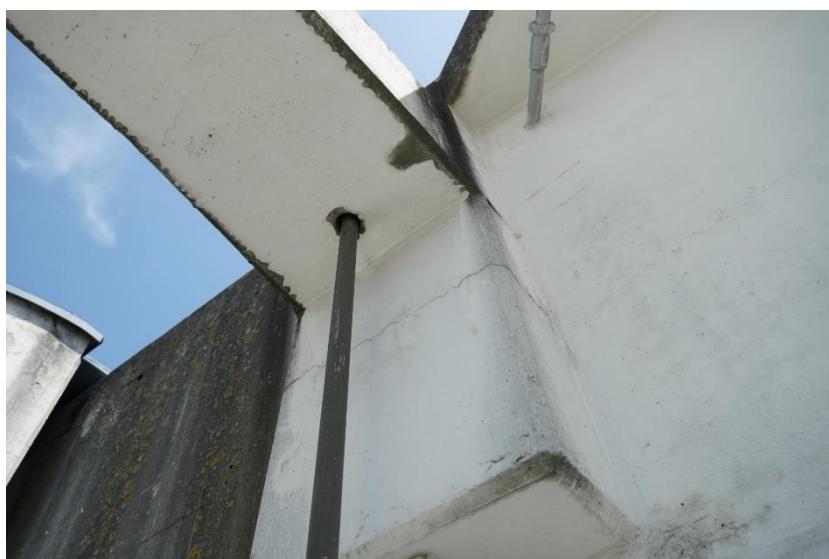
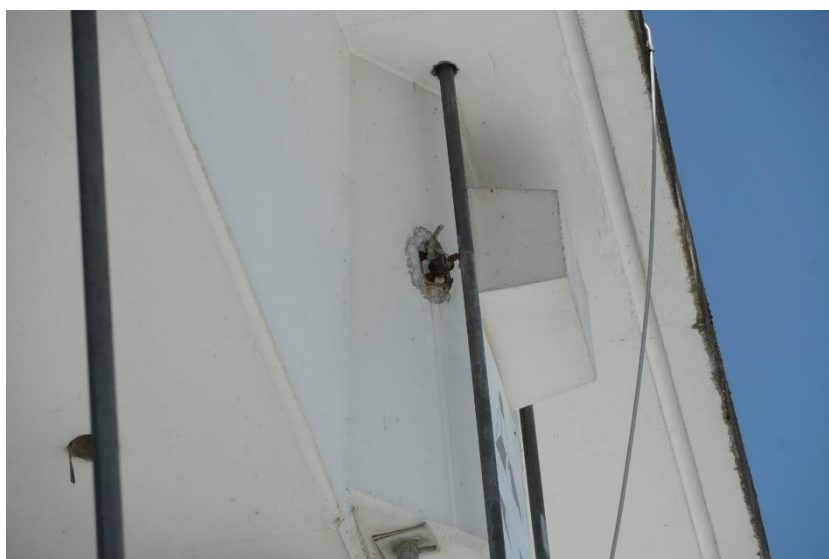
Na stikih med zaščitnimi cevmi, v katerih potekajo vzdolžni prednapeti kabli, so vidni sledovi izcejanja zaščitne masti. Pri nekaterih nateznih vezeh je poškodovana ali odpadla zaščita sidrskih glav (Slika 101 - Slika 124), kar je povzročilo korozijo sidrskih glav, nosilnih podložnih plošč ter izpostavljenih delov pramenov. Na južnem prečnem nosilcu vzhodnega nosilca je na vzhodni strani prišlo do razpadanja zaščite sidrne glave (Slika 120), kar je posledica korozijskih procesov na sidrskih elementih. Verjeten vzrok za pojav korozije je zamakanje vode skozi stik med nosilcem in zaščitnim blokom sidrskih glav. Razpadanje zaščite sidrskih glav je prisotno tudi na nekaterih nosilcih zahodne strani zahodnega nosilca (Slika 102, Slika 105, Slika 108), kjer obstaja tveganje za nadaljnje odpadanje kosov zaščitnega betona, če ne bo pravočasno ukrepano. Glede na višino položajev sidrišč nad streho obstaja nevarnost poškodb oseb, ki se lahko občasno zadržujejo na strehi (npr. med prenovo strešne konstrukcije). Zato predlagamo čimprejšnjo celovito sanacijo, vključno z zamenjavo poškodovanih zaščit sidrišč kablov prečnih nosilcev ter nateznih vezi, in izvedbo dodatnega tesnjenja stikov med zaščitnim blokom in nosilcem.

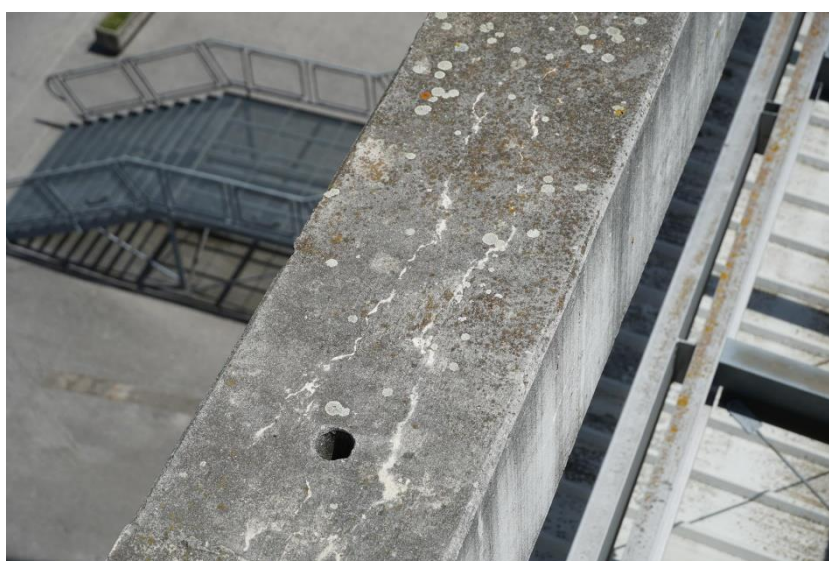
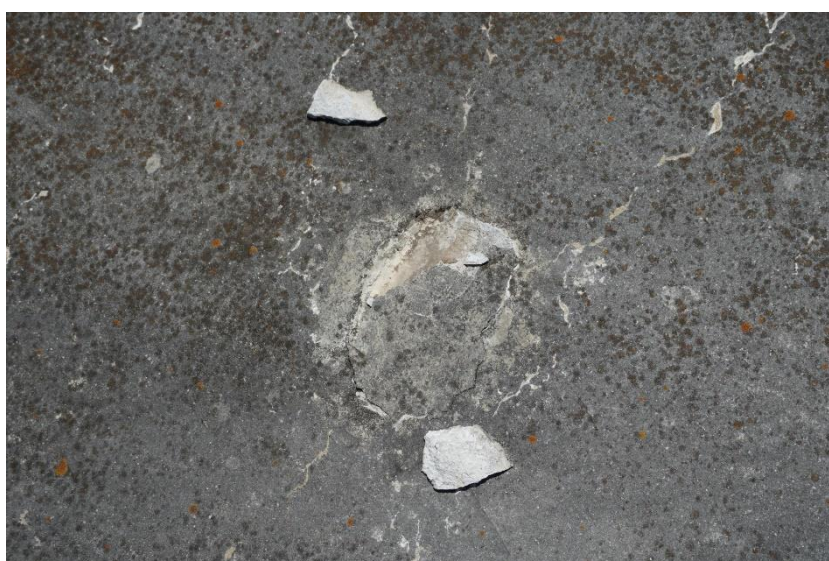
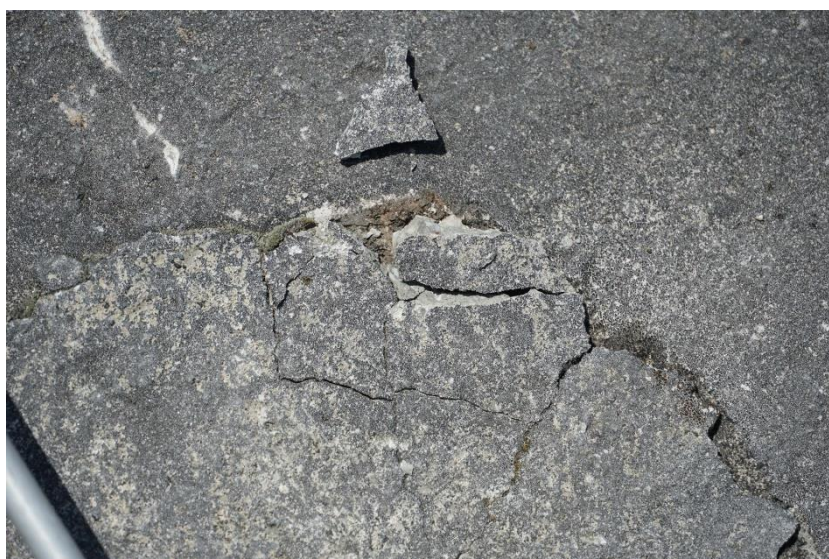
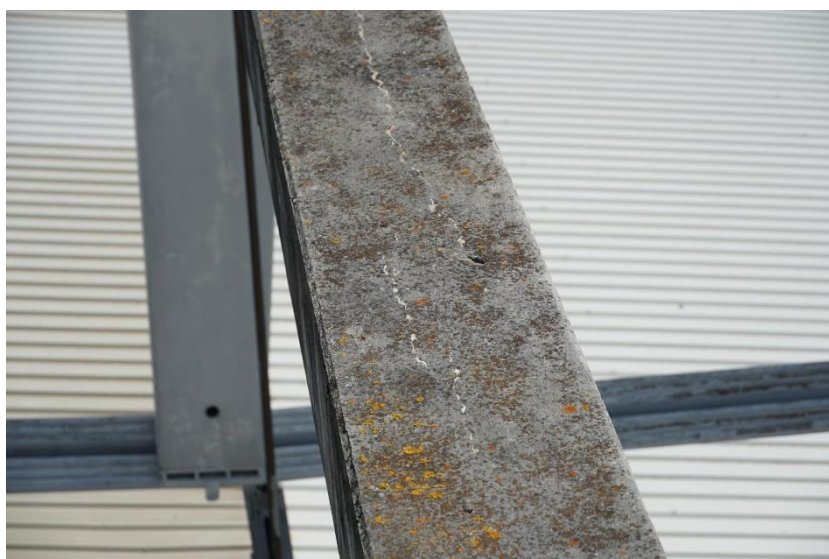
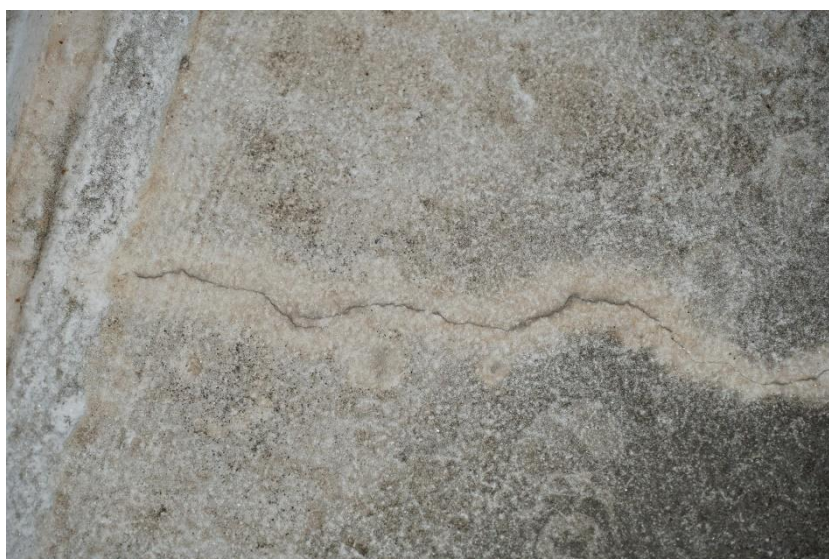
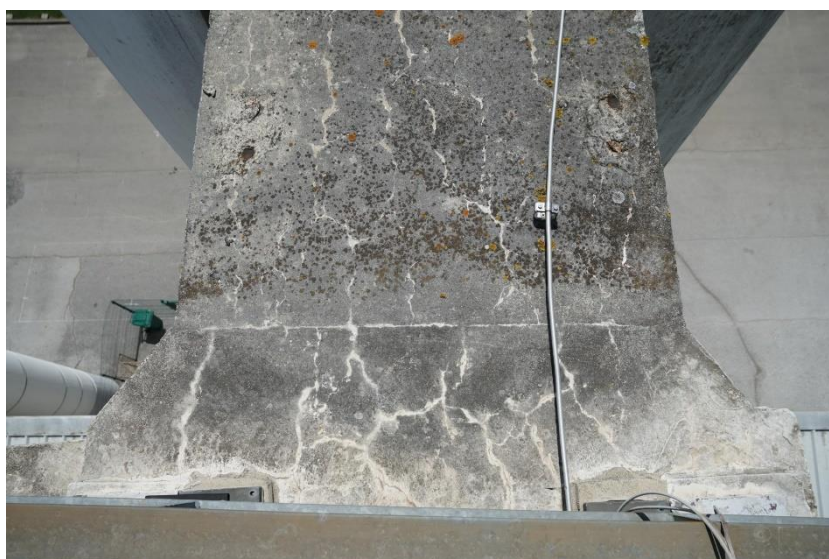
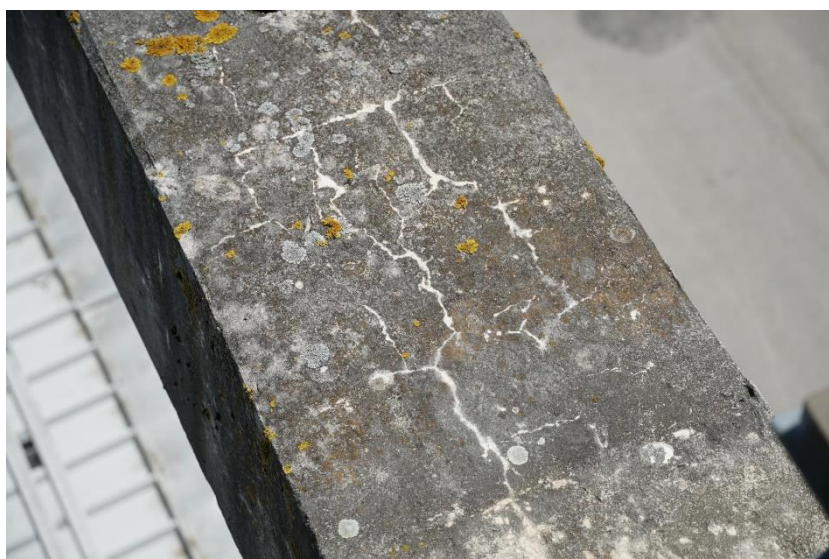
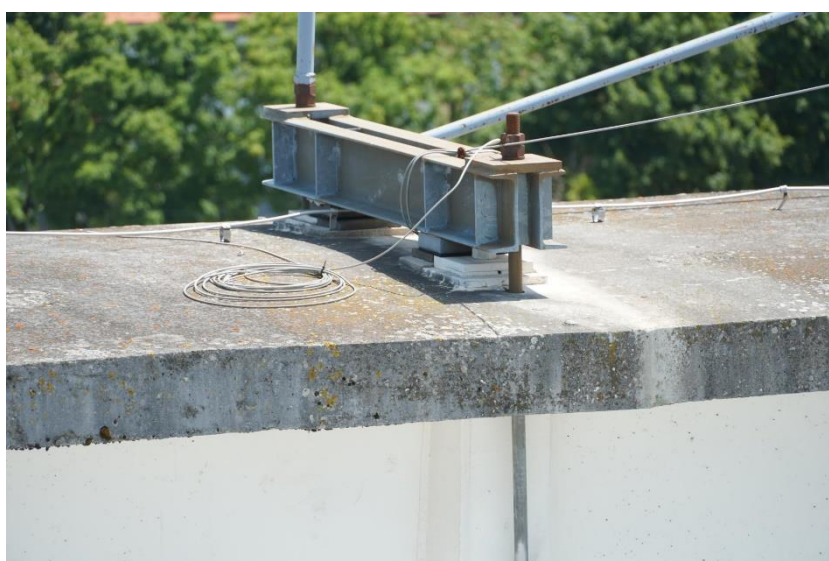
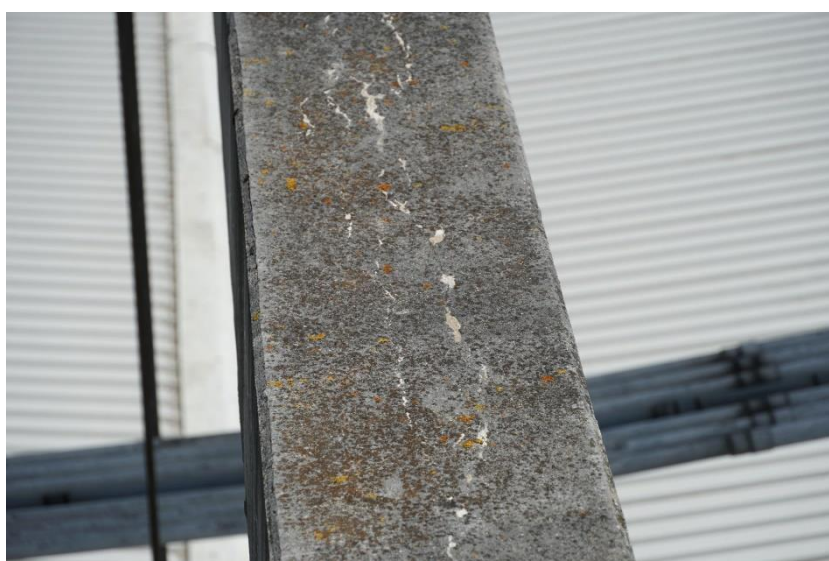
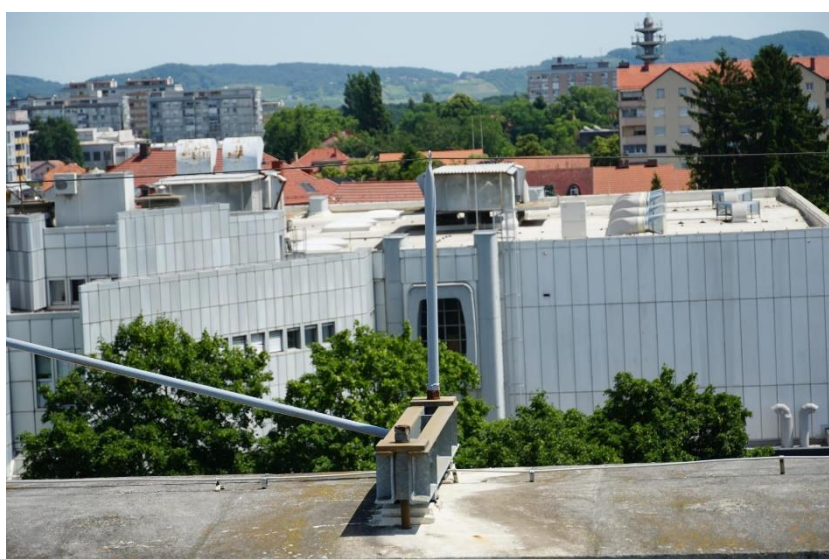
Na zgornji površini prednapetih betonskih nosilcev so prisotne vzdolžne tanke razpoke, ob katerih se pojavlja izločanje sige (Slika 144 - Slika 172). Te razpoke so predvsem posledica neustrezne nege betona po betoniranju ter premajhne debeline krovnega sloja. Vzdolžne razpoke so opazne tudi na zgornji površini prečnih nosilcev. Poleg tega so na zgornji strani nosilcev prisotna manjša lokalna območja delaminacije betona, kjer so sidrišča vertikalnih zateg (Slika 146, Slika 147, Slika 149).

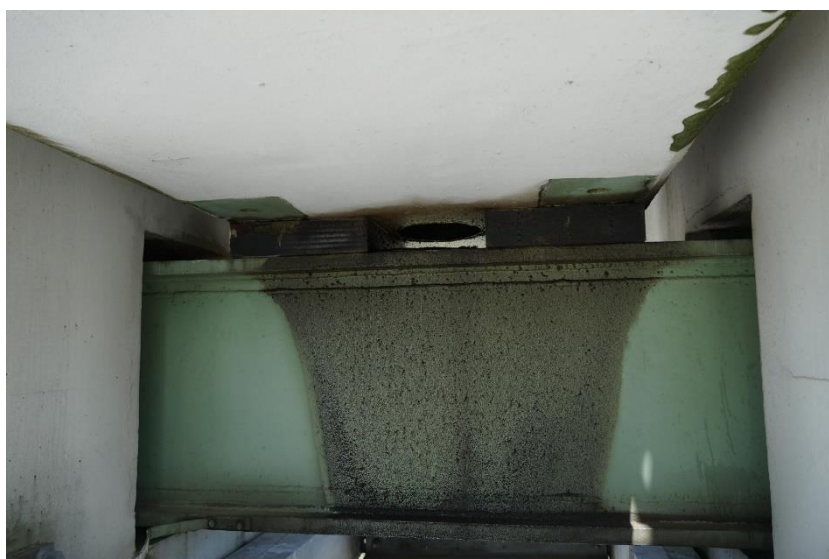
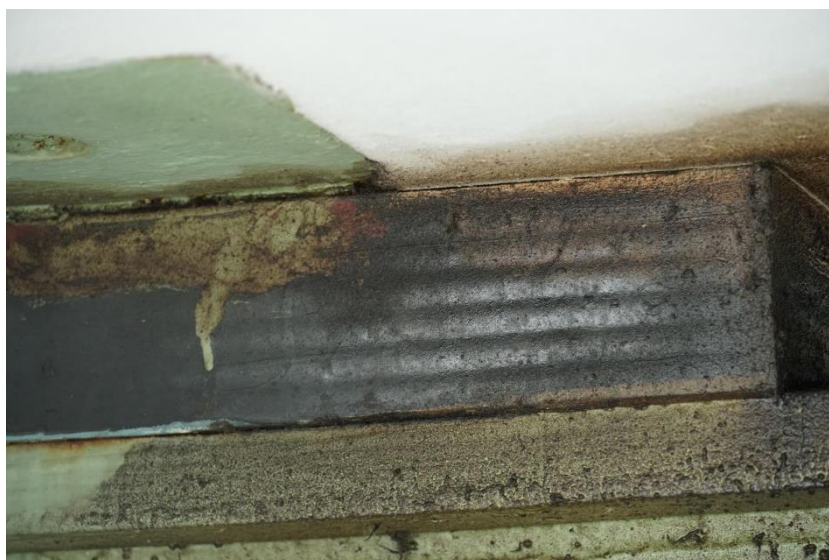
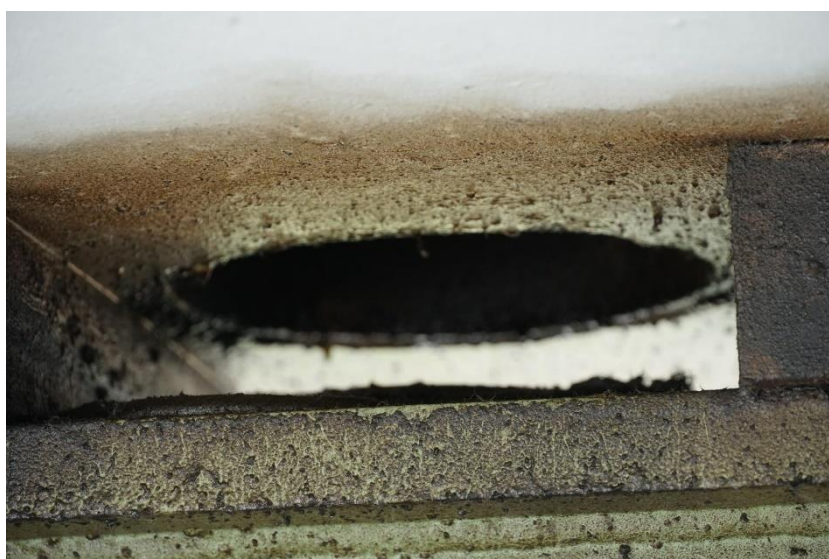
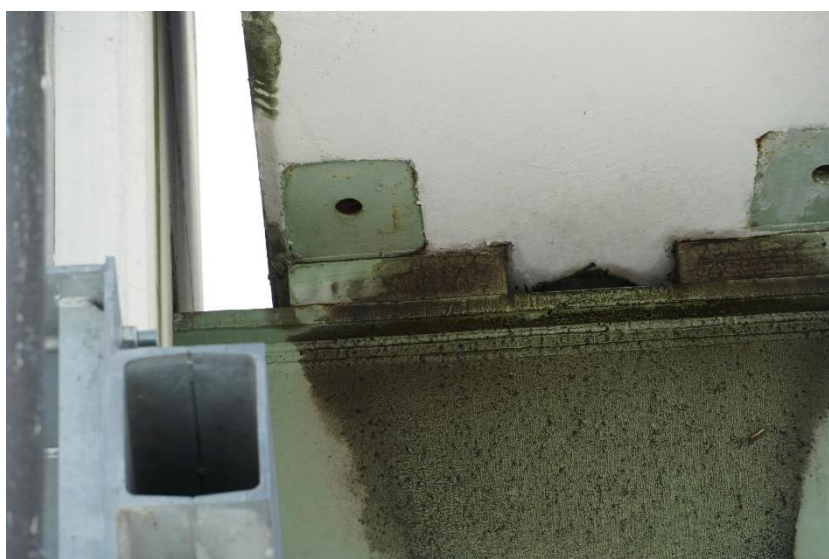
Armirana elastomerna ležišča pod nosilci strešne konstrukcije so v enakem stanju kot pri prejšnjem pregledu in ne kažejo znakov večjih poškodb, temveč le pričakovano obrabo tekom življenjske dobe (Slika 179 - Slika 186).

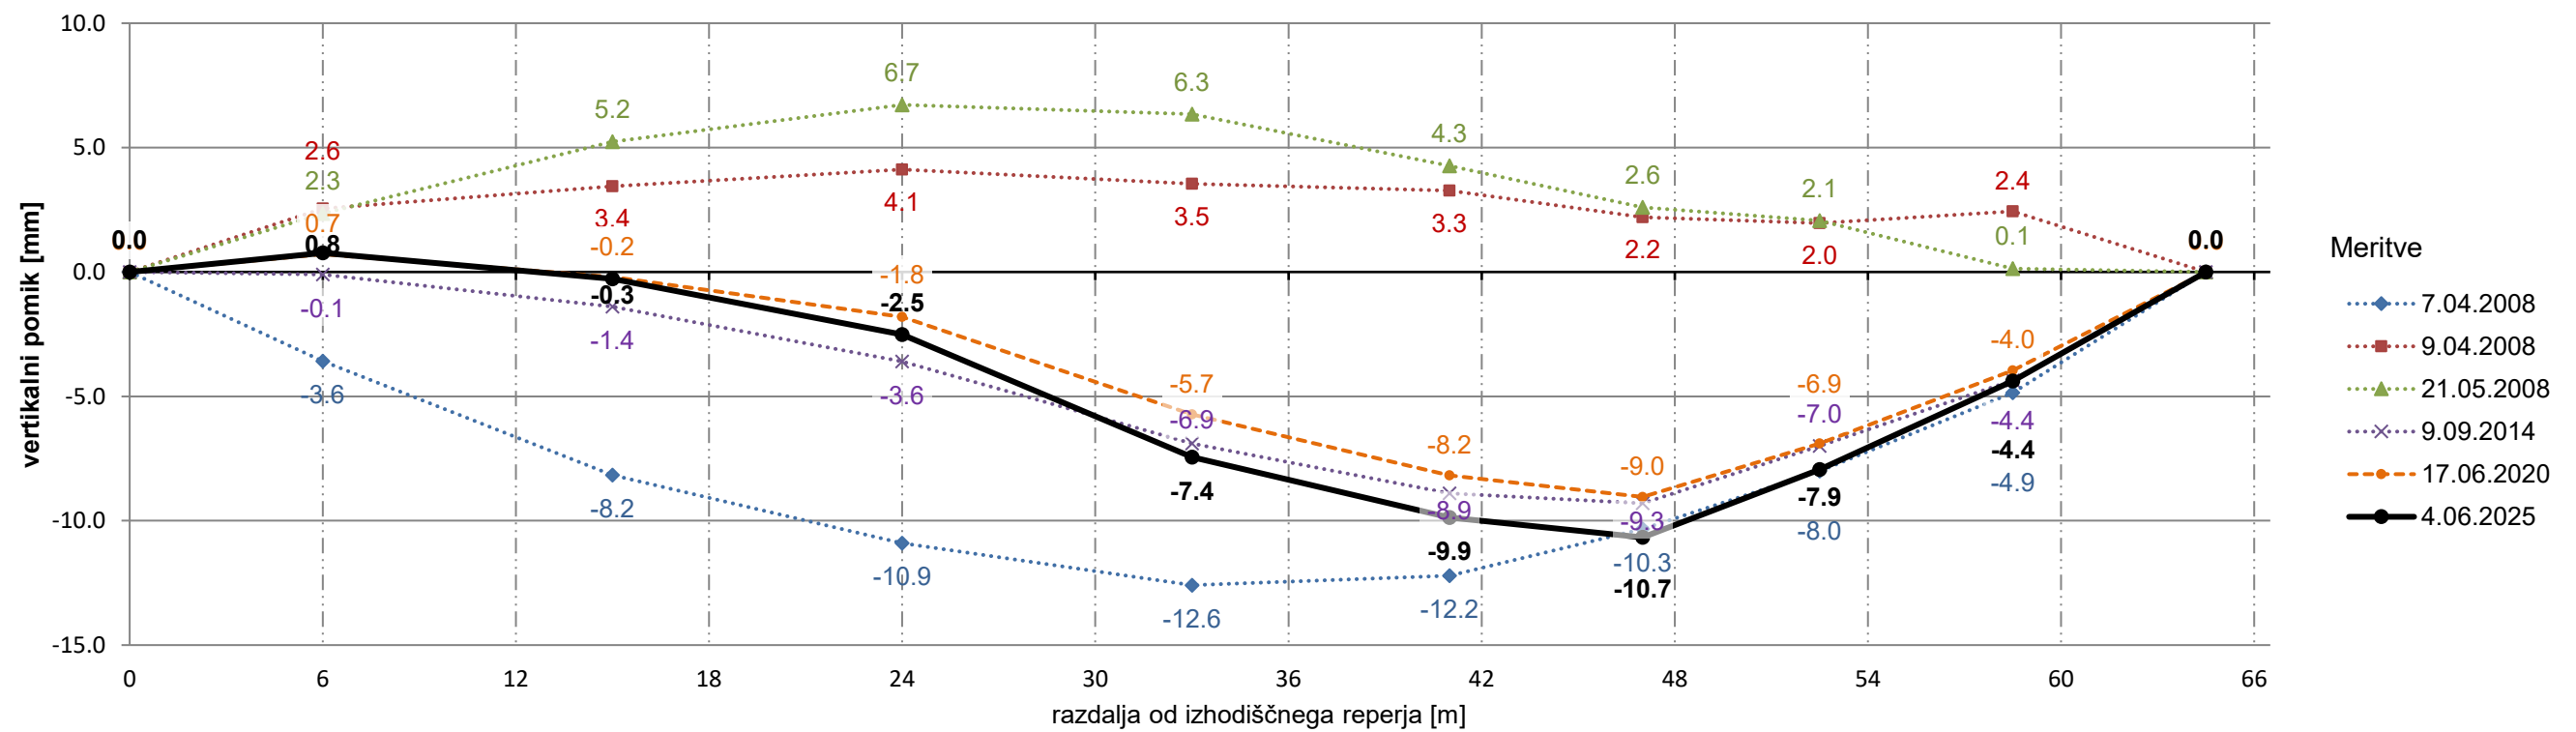
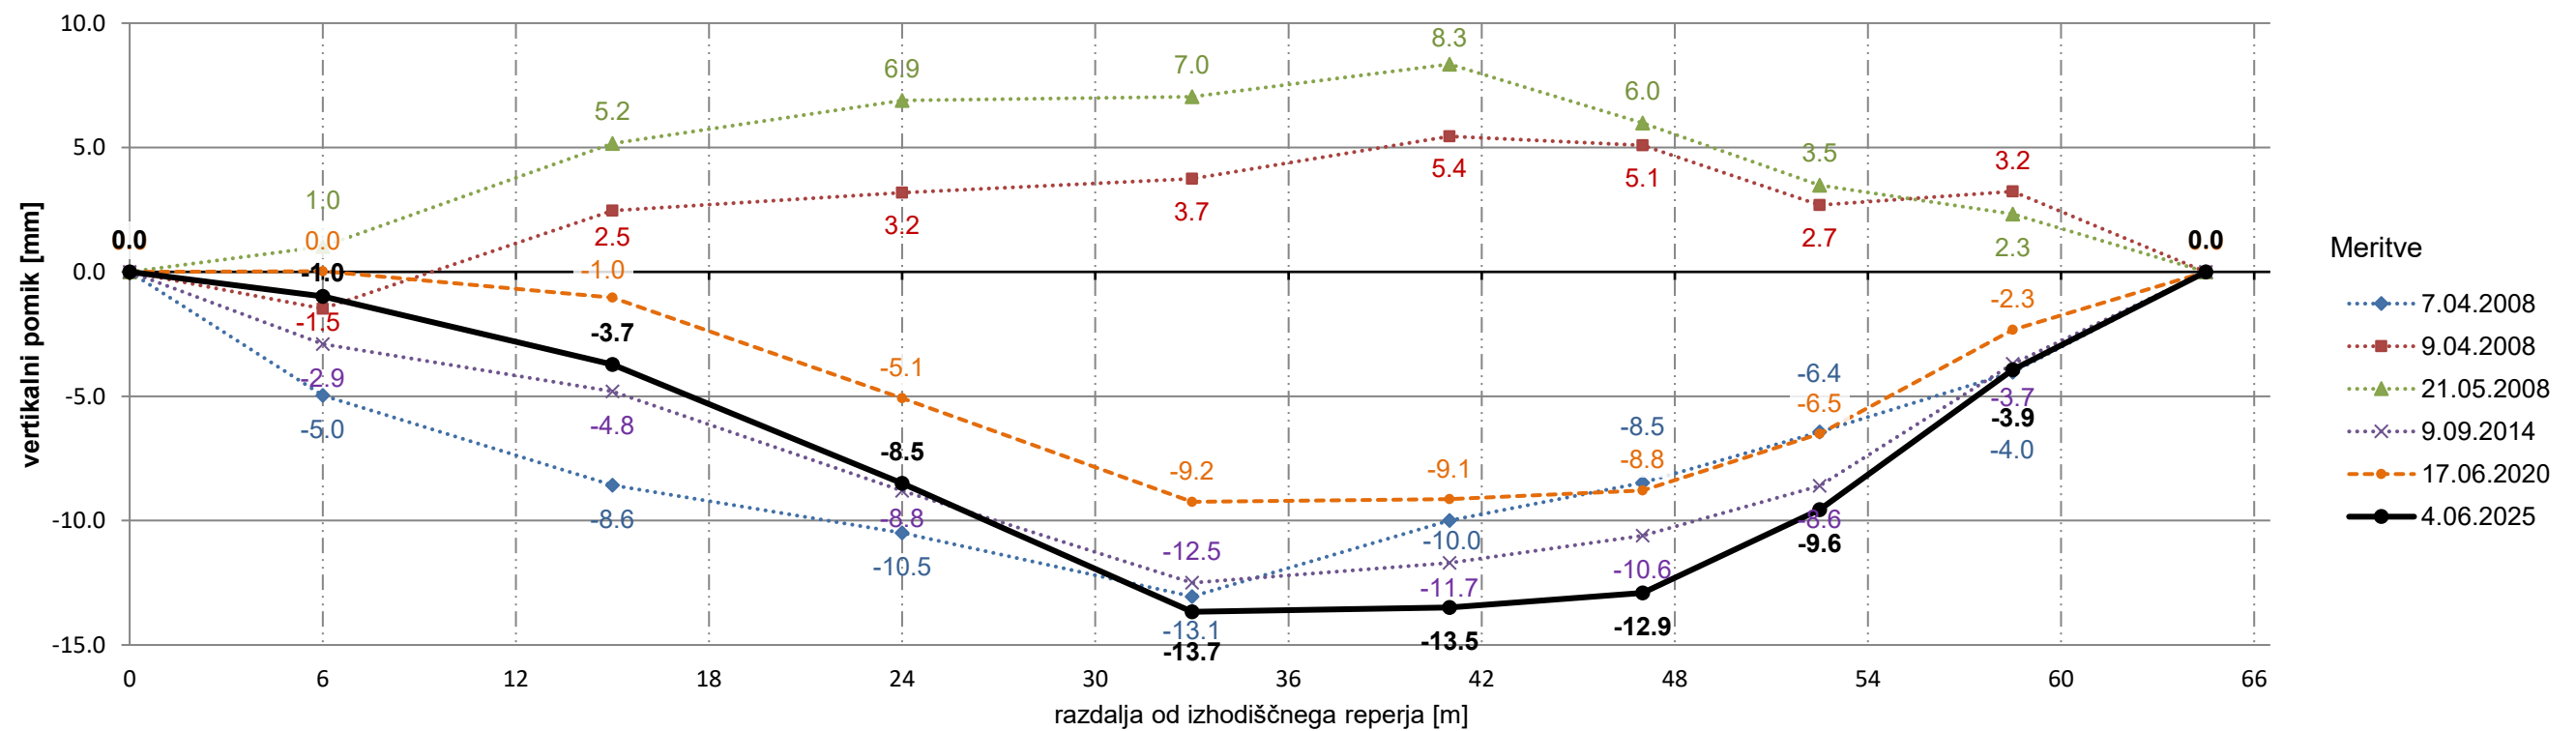
Rezultati meritev kažejo na to, da se je od zadnje meritve (2020) nosilec A posedel v povprečju za -0,7 mm, najbolj (-1,7 mm) na sredini razpona – reperji R5, R6 in R7. Nosilec B se je v povprečju posedel za -2,5 mm glede na zadnjo meritev (2020), prav tako najbolj na sredini razpona (reperja R5 in R6) in sicer za -4,4 mm.

Glede na ničelno meritev (4. 2. 2008) je na obeh nosilcih opazen večji posedek na južni polovici nosilcev (reperji R5 – R8). Na nosilcu A je ta posedek na južni polovici že enak ničelnemu stanju iz leta 2008, na nosilcu B pa je posedek na južni polovici že večji kot leta 2008 (Priloga 2).
