naziv gradnje **Sanacija ceste LC 721 381 Tačk - Jezernik**

strokovno področje elaborata **Geološko – geomehanski elaborat**

številka elaborata **GP 59-2025**

datum izdelave **Marec 2025**

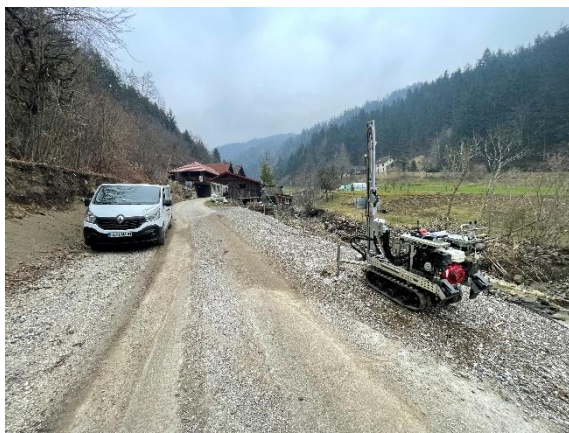
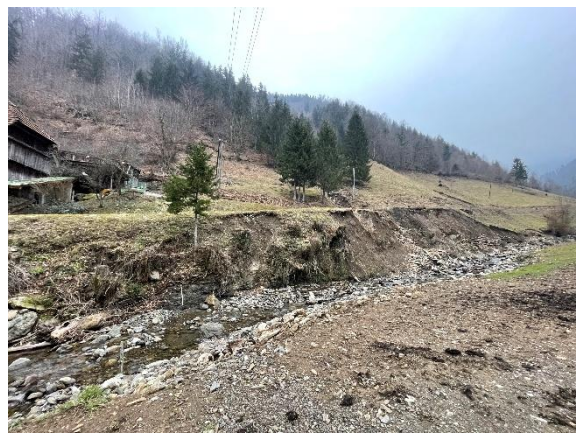
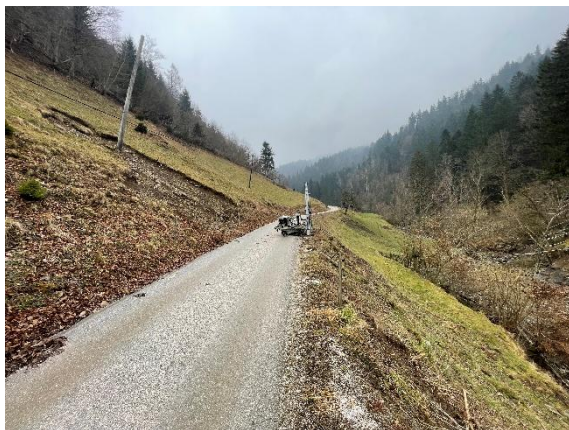
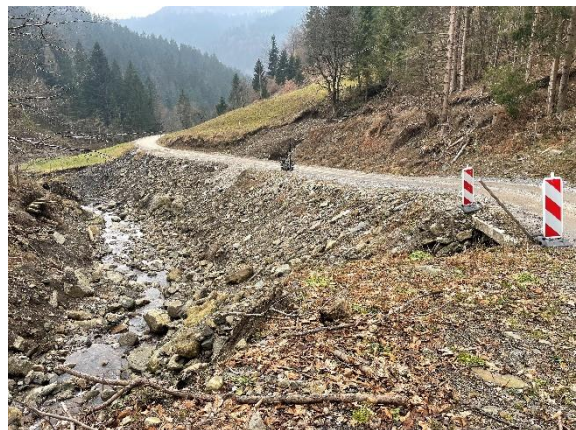
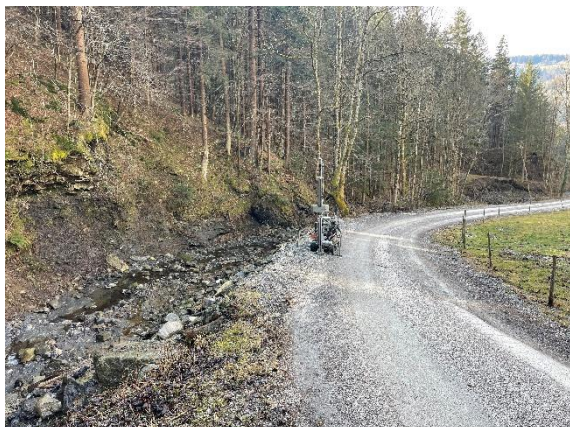
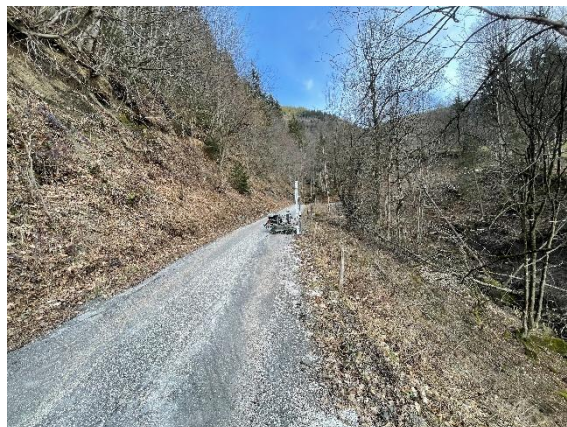
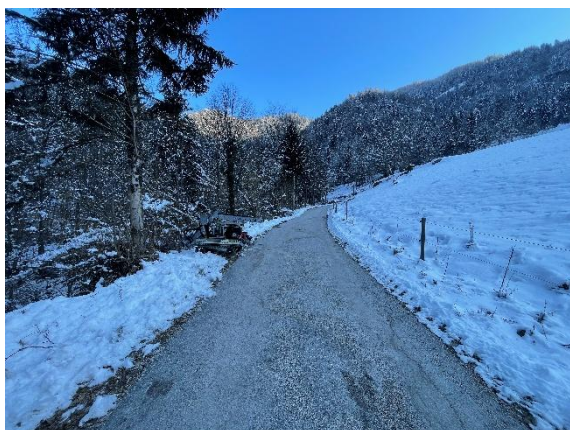
**Slika 2: Poškodbe vozišča in izvajanje geoloških raziskav**

Obravnavana cesta je bila huje poškodovana v času poplav leta 2023. Na določenih odsekih je povišan vodotok Sopot poškodoval cestišče v celoti, da le to ni bilo več prevozno. Prav tako so se zaradi obilnejših padavin sprožili številni plazovi, ki so prav tako onemogočili prehod. Na 2 lokacijah pa je prišlo do posedanja ceste, kjer so plazovi v nastajanju oziroma so njihovi premiki zelo počasni. V času izvedbe geoloških raziskav so bile že izvedene delne sanacije v smislu popravila cestišča, nasipavanje in odstranitev materiala, da se je omogočila prevoznost

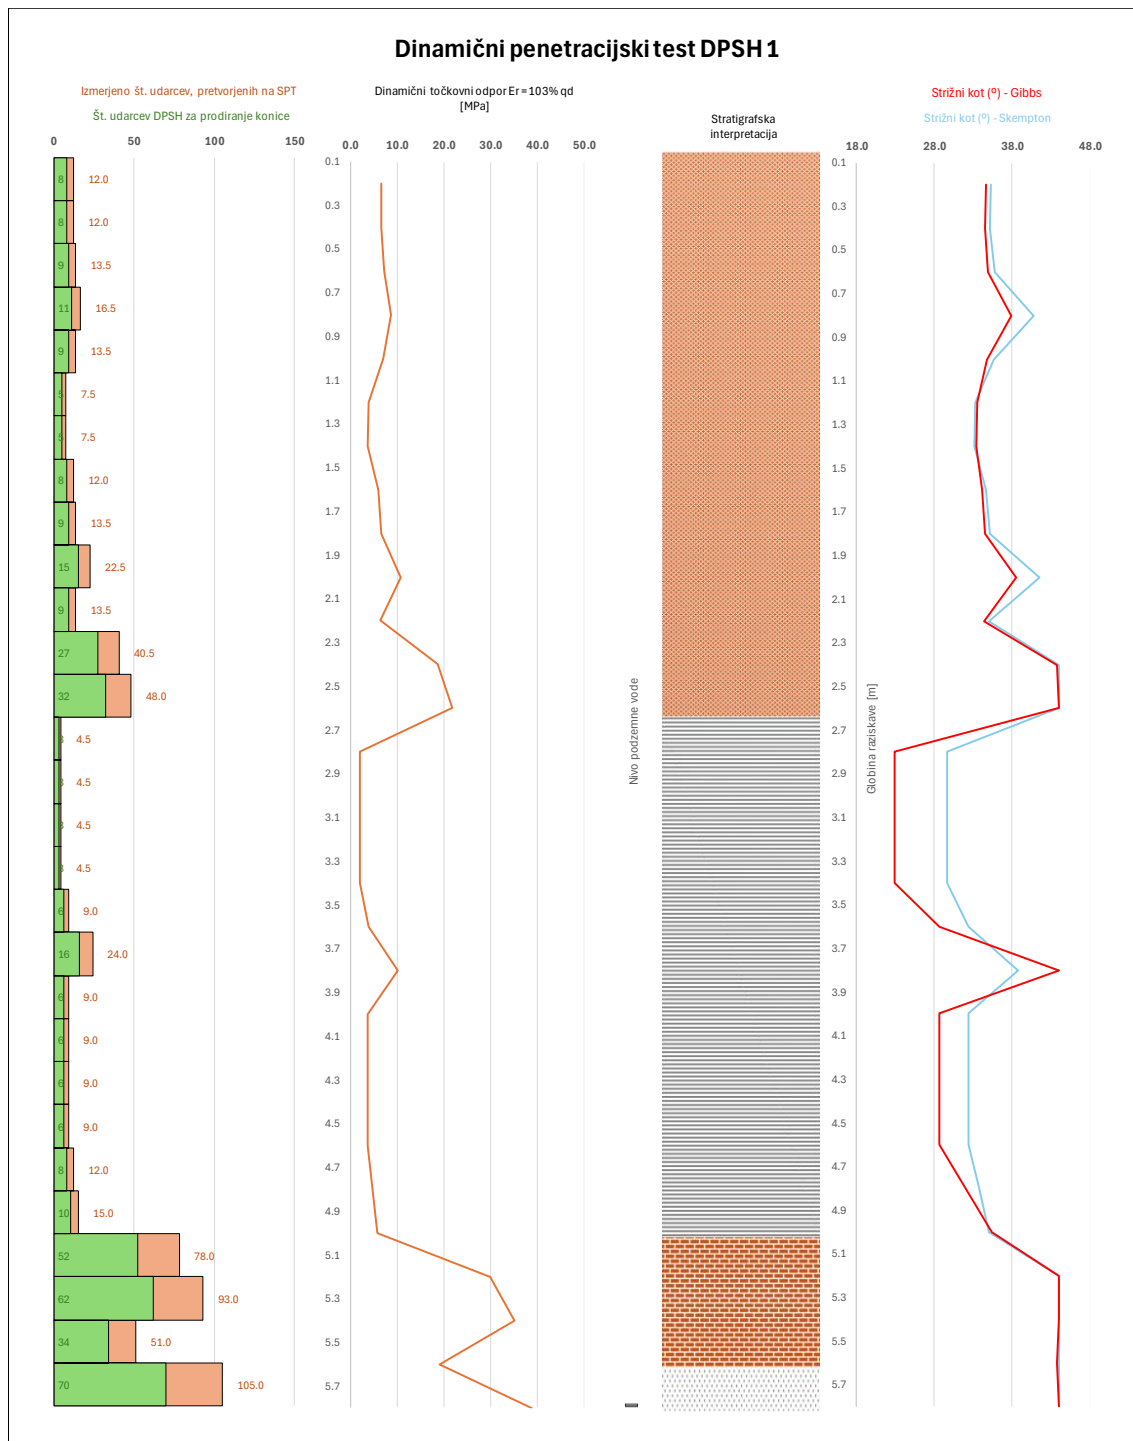
### 2.4.1 Meritve z dinamičnim penetrometrom – DPSH 1

| Geološko-geotehnični opis – ocenjeno | Klasifikacija<br>SIST EN ISO<br>14688-2:2004 | Sloj (m) | Povprečno<br>število udarcev –<br>pretvorba na<br>SPT (N) |
|---|---|---|---|
| Peščen gramoz z vložki kamenja, skal – gosto<br>gost. stanje. | saGr | 0.0 – 2.6 | 18 |
| Peščen gramoz– srednje gosto gost. stanje. | sacoGr | 2.6 – 5.0 | 10 |
| Gramozno kamenje in skale – zelo gosto gost.<br>stanje. | grCo | 5.0 – 5.6 | 74 |
| Kamninska osnova – Andezitni tuf | | > 5.6 | 105 |

Podzemna voda ni bila zaznana.

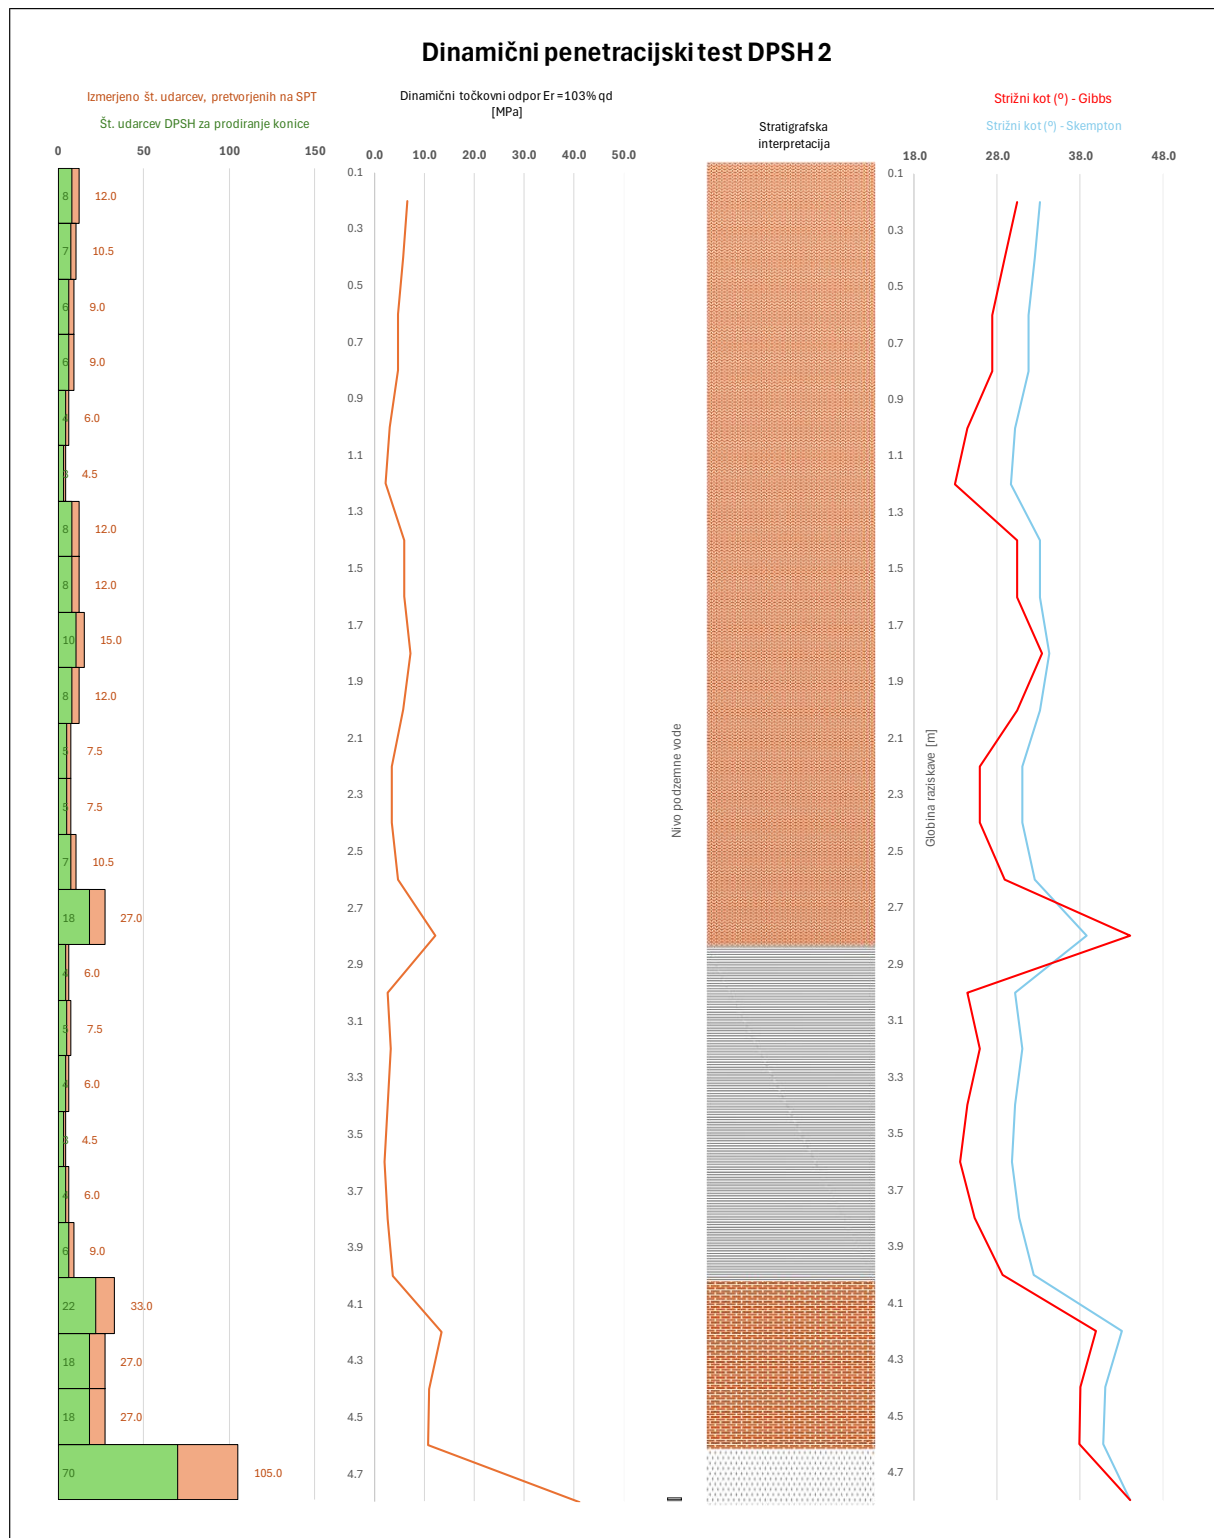
## 2.4.2 Meritve z dinamičnim penetrometrom – DPSH 2

| Geološko-geotehnični opis – ocenjeno | Klasifikacija<br>SIST EN ISO<br>14688-2:2004 | Sloj (m) | Povprečno<br>število udarcev –<br>pretvorba na<br>SPT (N) |
|---|---|---|---|
| Peščen gramoz z vložki kamenja, skal – srednje<br>gosto gost. stanje. | saGr | 0.0 – 2.8 | 11 |
| Peščen gramoz– srednje gosto gost. stanje. | sacoGr | 2.8 – 4.0 | 7 |
| Gramozno kamenje in skale – zelo gosto gost.<br>stanje. | grCo | 4.0 – 4.6 | 29 |
| Kamninska osnova – Andezitni tuf | | > 4.6 | 105 |

Podzemna voda ni bila zaznana.

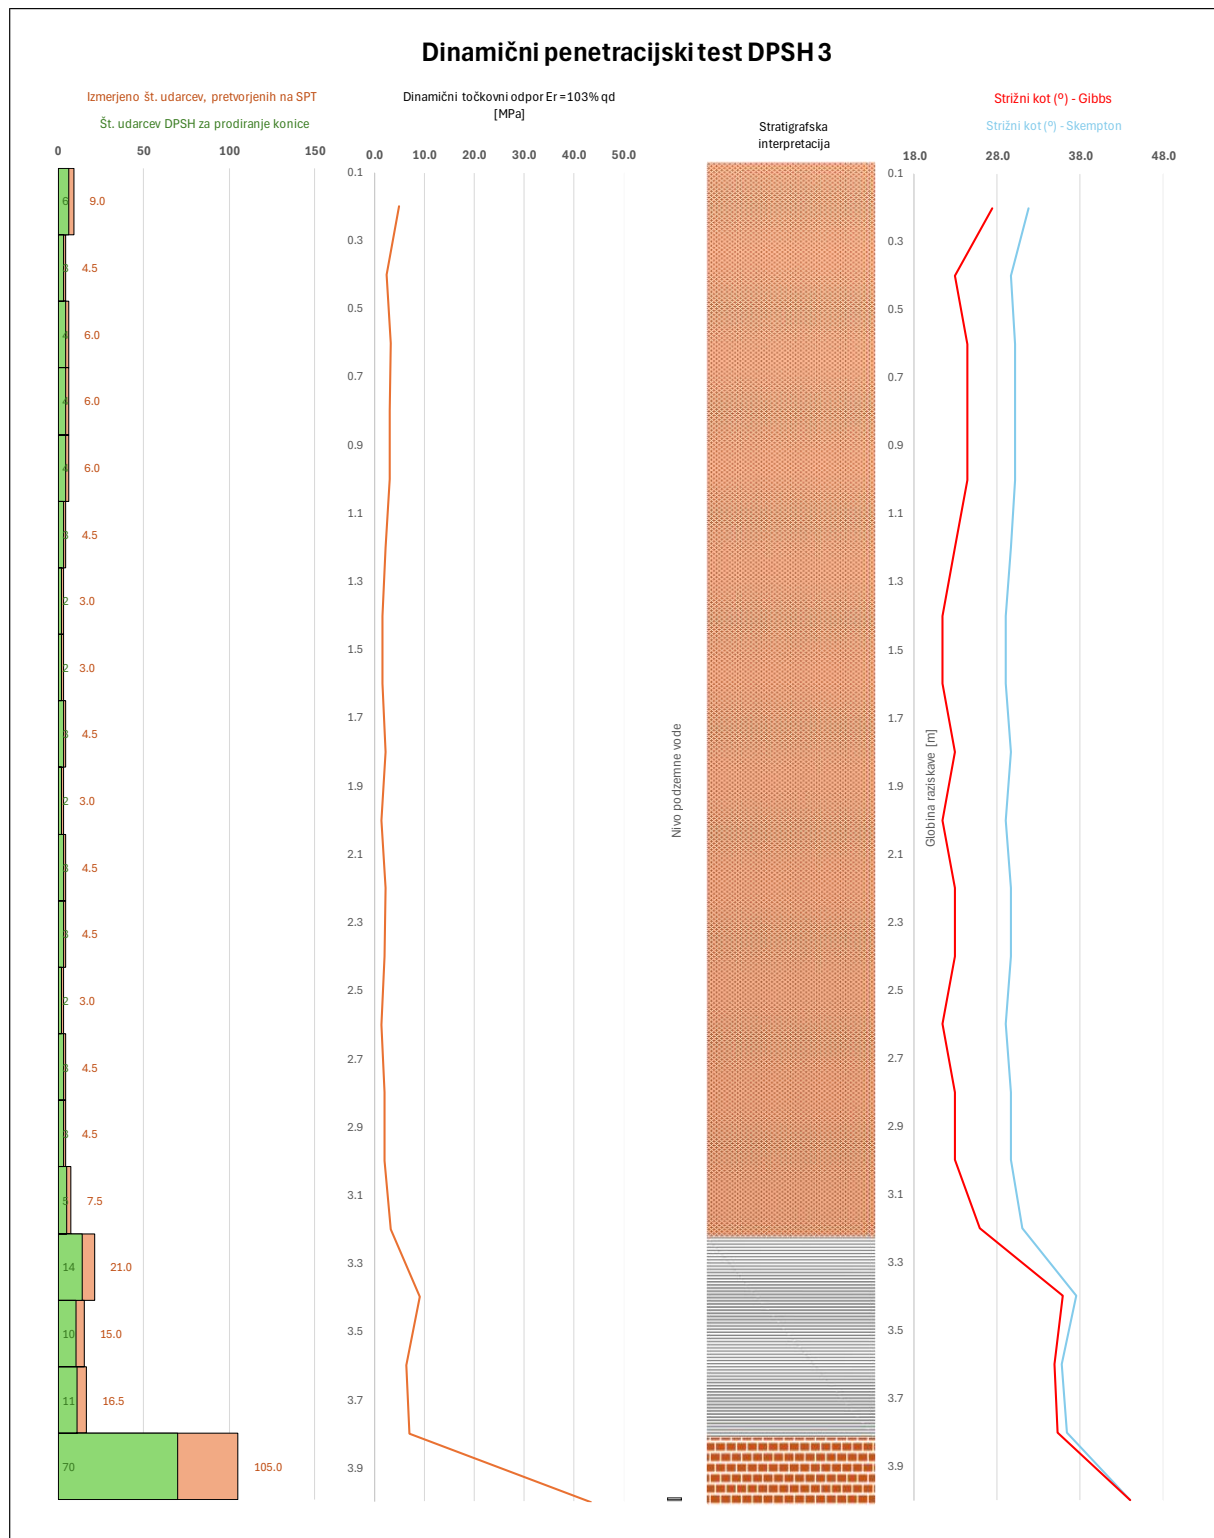
## 2.4.3 Meritve z dinamičnim penetrometrom – DPSH 3

| <b>Geološko-geotehnični opis – ocenjeno</b> | <b>Klasifikacija<br/>SIST EN ISO<br/>14688-2:2004</b> | <b>Sloj (m)</b> | <b>Povprečno<br/>število udarcev –<br/>pretvorba na<br/>SPT (N)</b> |
|---|---|---|---|
| Peščen gramoz z vložki kamenja, skal – rahlo<br>gost. stanje. | saGr | 0.0 – 3.2 | 5 |
| Gramozno kamenje in skale – srednje gosto<br>gost. stanje. | grCo | 3.2 – 3.8 | 18 |
| Kamninska osnova – Andezitni tuf | | > 3.8 | 105 |

Podzemna voda ni bila zaznana.

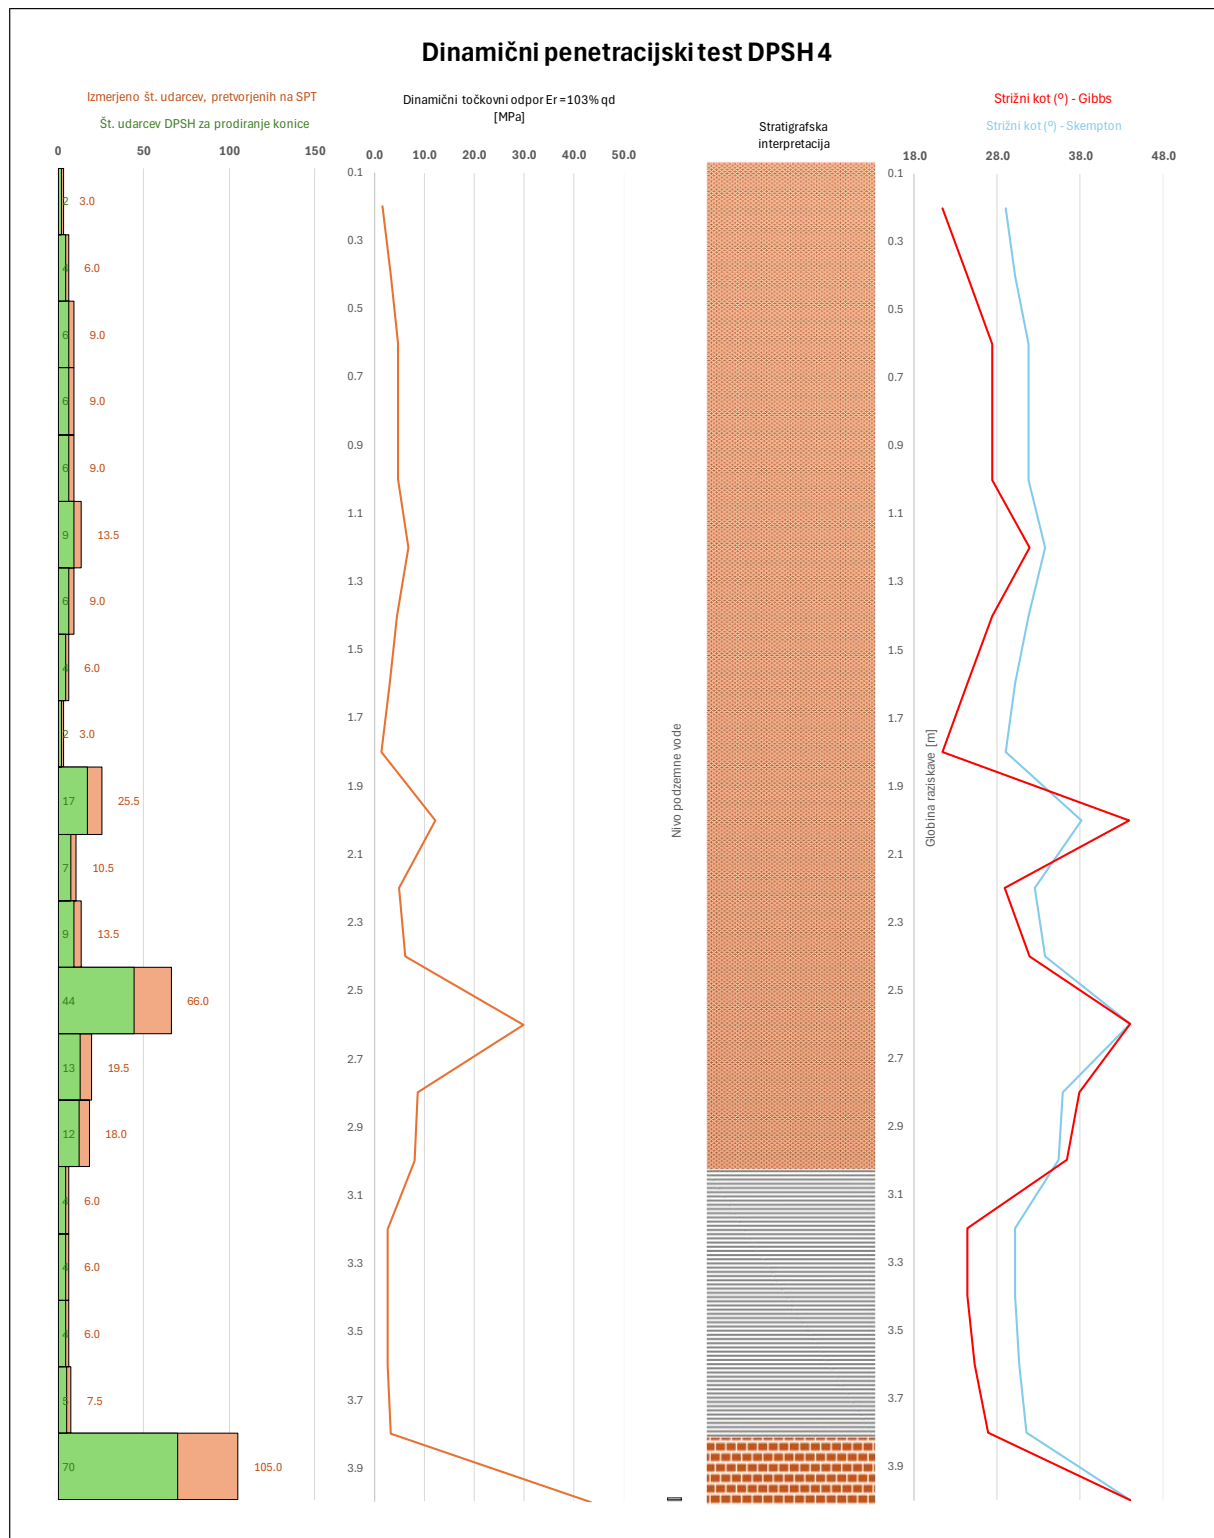
## 2.4.4 Meritve z dinamičnim penetrometrom – DPSH 4

| <b>Geološko-geotehnični opis – ocenjeno</b> | <b>Klasifikacija<br/>SIST EN ISO<br/>14688-2:2004</b> | <b>Sloj (m)</b> | <b>Povprečno<br/>število udarcev –<br/>pretvorba na<br/>SPT (N)</b> |
|---|---|---|---|
| Peščen gramoz z vložki kamenja, skal – srednje<br>gosto gost. stanje. | saGr | 0.0 – 3.0 | 15 |
| Gramozno kamenje in skale – srednje gosto<br>gost. stanje. | grCo | 3.0 – 3.8 | 6 |
| Kamninska osnova – Andezitni tuf | | > 3.8 | 105 |

Podzemna voda ni bila zaznana.

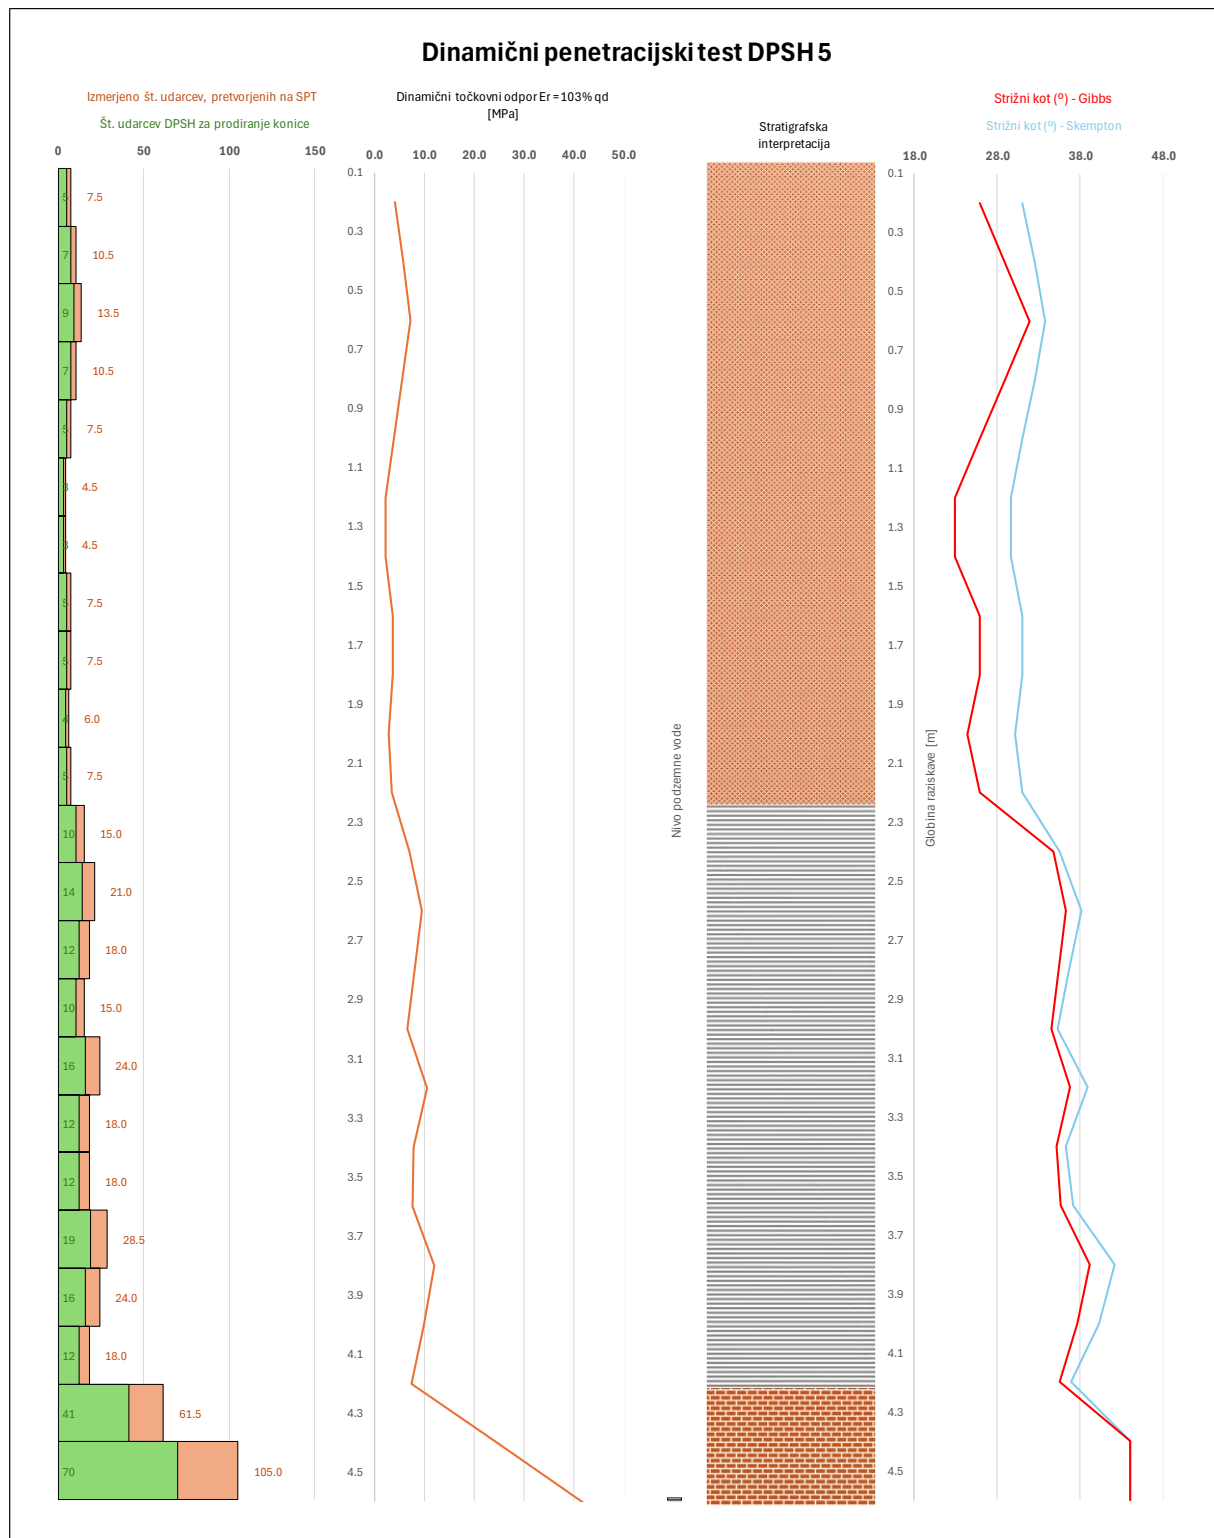
## 2.4.5 Meritve z dinamičnim penetrometrom – DPSH 5

| <b>Geološko-geotehnični opis – ocenjeno</b> | <b>Klasifikacija<br/>SIST EN ISO<br/>14688-2:2004</b> | <b>Sloj (m)</b> | <b>Povprečno<br/>število udarcev –<br/>pretvorba na<br/>SPT (N)</b> |
|---|---|---|---|
| Peščen gramoz z vložki kamenja, skal – srednje<br>gosto gost. stanje. | saGr | 0.0 – 2.2 | 8 |
| Gramozno kamenje in skale – gosto gost. stanje. | grCo | 2.2 – 4.2 | 20 |
| Kamninska osnova – Andezitni tuf | | > 4.2 | 83 |

Podzemna voda ni bila zaznana.

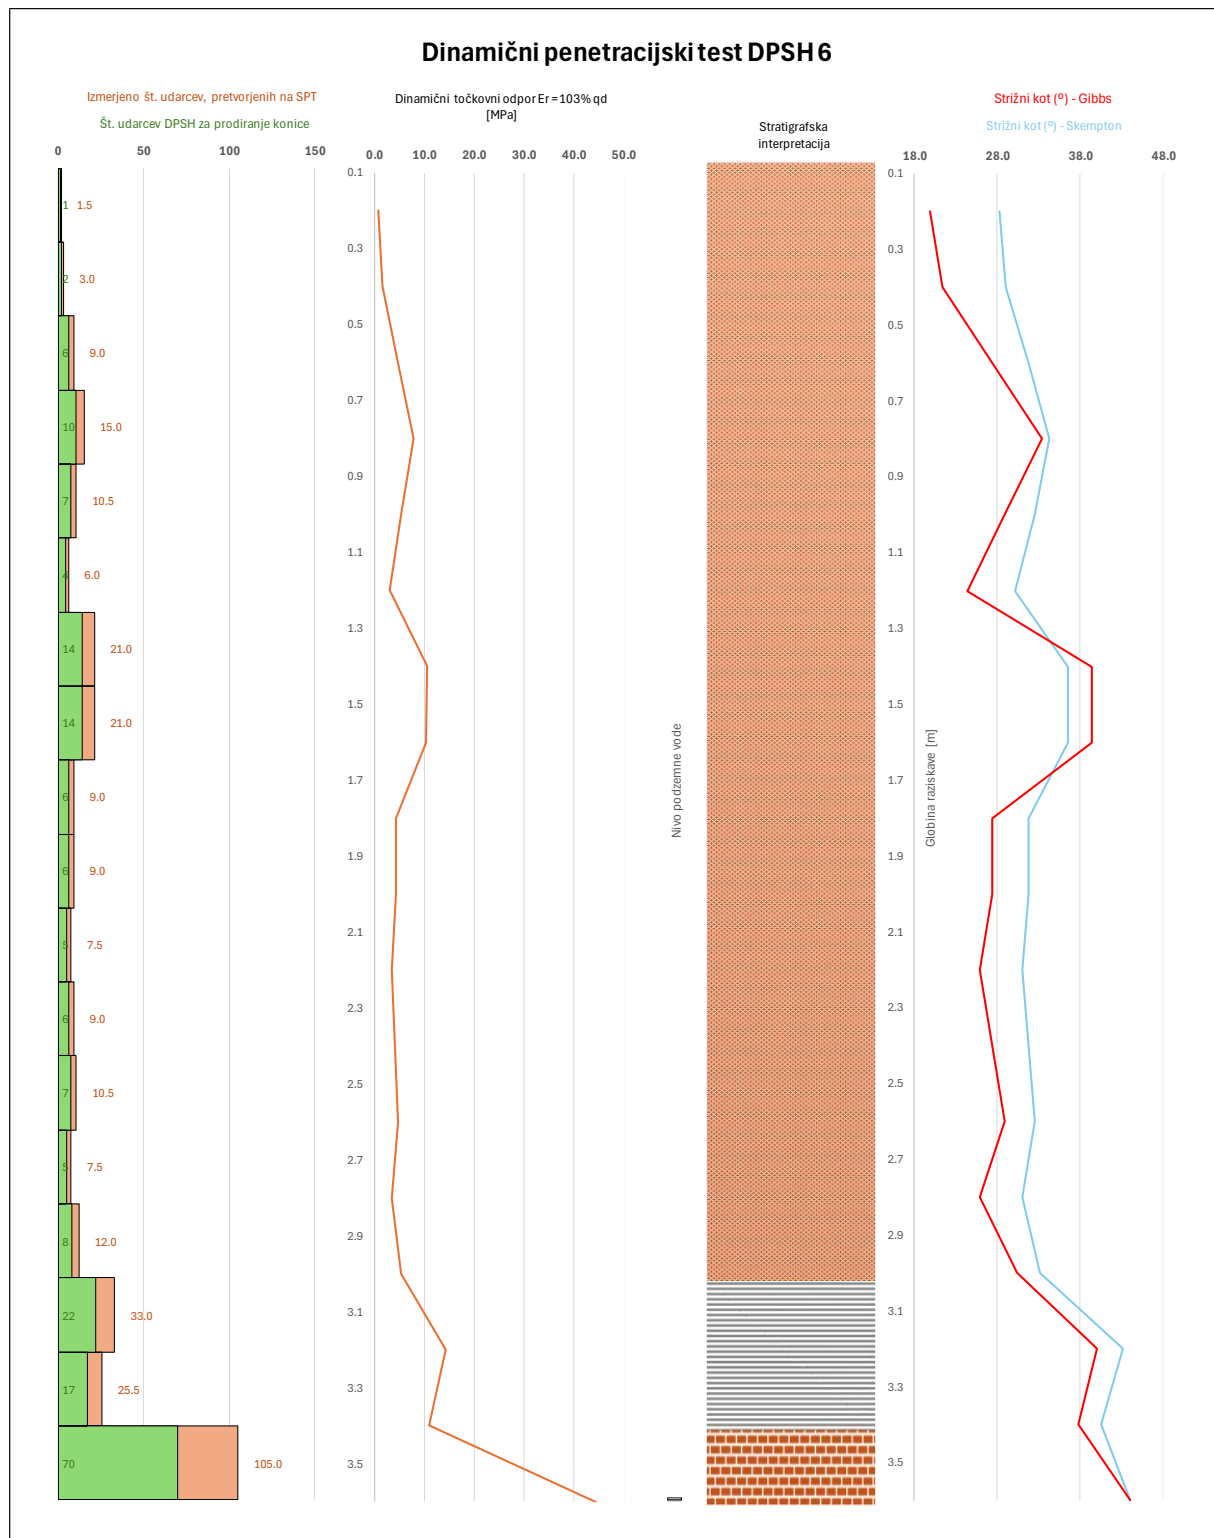
## 2.4.6 Meritve z dinamičnim penetrometrom – DPSH 6

| Geološko-geotehnični opis – ocenjeno | Klasifikacija<br>SIST EN ISO<br>14688-2:2004 | Sloj (m) | Povprečno<br>število udarcev –<br>pretvorba na<br>SPT (N) |
|---|---|---|---|
| Peščen gramoz z vložki kamenja, skal – srednje<br>gosto gost. stanje. | saGr | 0.0 – 3.0 | 10 |
| Gramozno kamenje in skale – zelo gosto gost.<br>stanje. | grCo | 3.0 – 3.4 | 29 |
| Kamninska osnova – Andezitni tuf | | > 3.4 | 105 |

Podzemna voda ni bila zaznana.

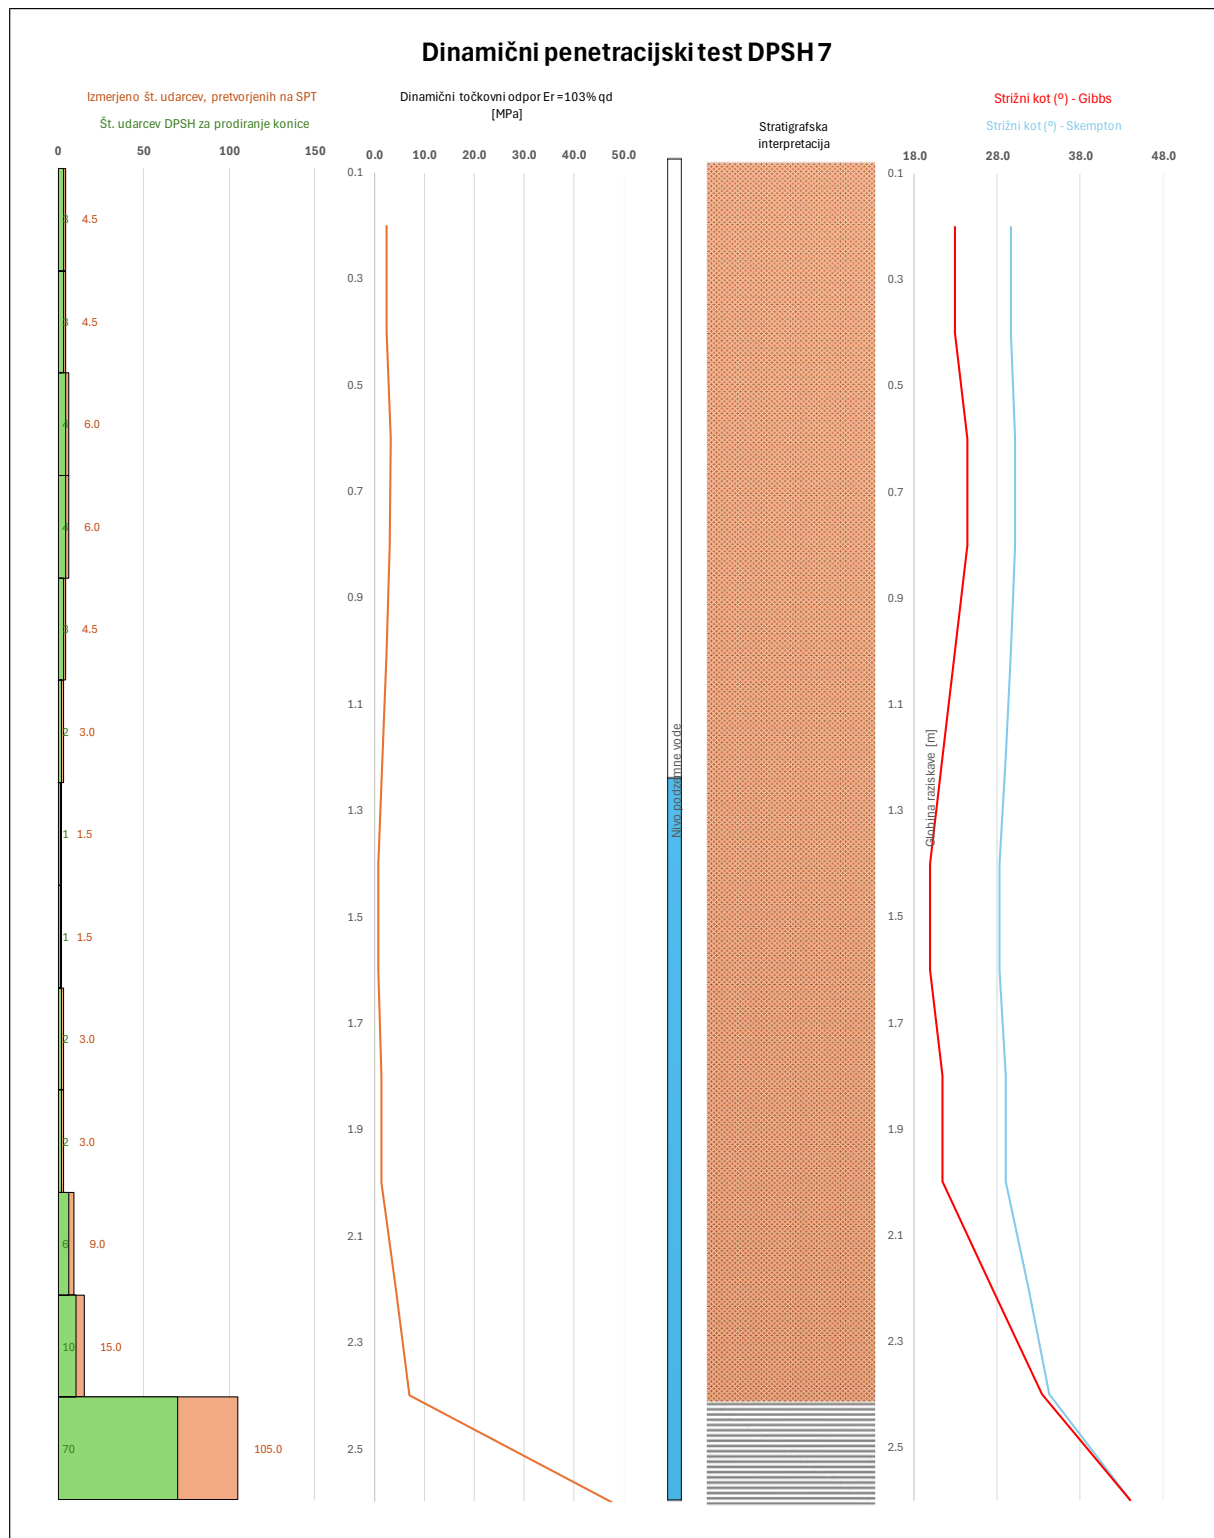
## 2.4.7 Meritve z dinamičnim penetrometrom – DPSH 7

| Geološko-geotehnični opis – ocenjeno | Klasifikacija<br>SIST EN ISO<br>14688-2:2004 | Sloj (m) | Povprečno<br>število udarcev –<br>pretvorba na<br>SPT (N) |
|---|---|---|---|
| Nasutje peščenega gramoznega kamenja, skal –<br>rahlo gost. stanje. | sagrCo | 0.0 – 2.4 | 5 |
| Najverjetneje velika skala | Bo | > 2.4 | 105 |

Podzemna voda je bila zaznana na globni cca. 1.4 m.

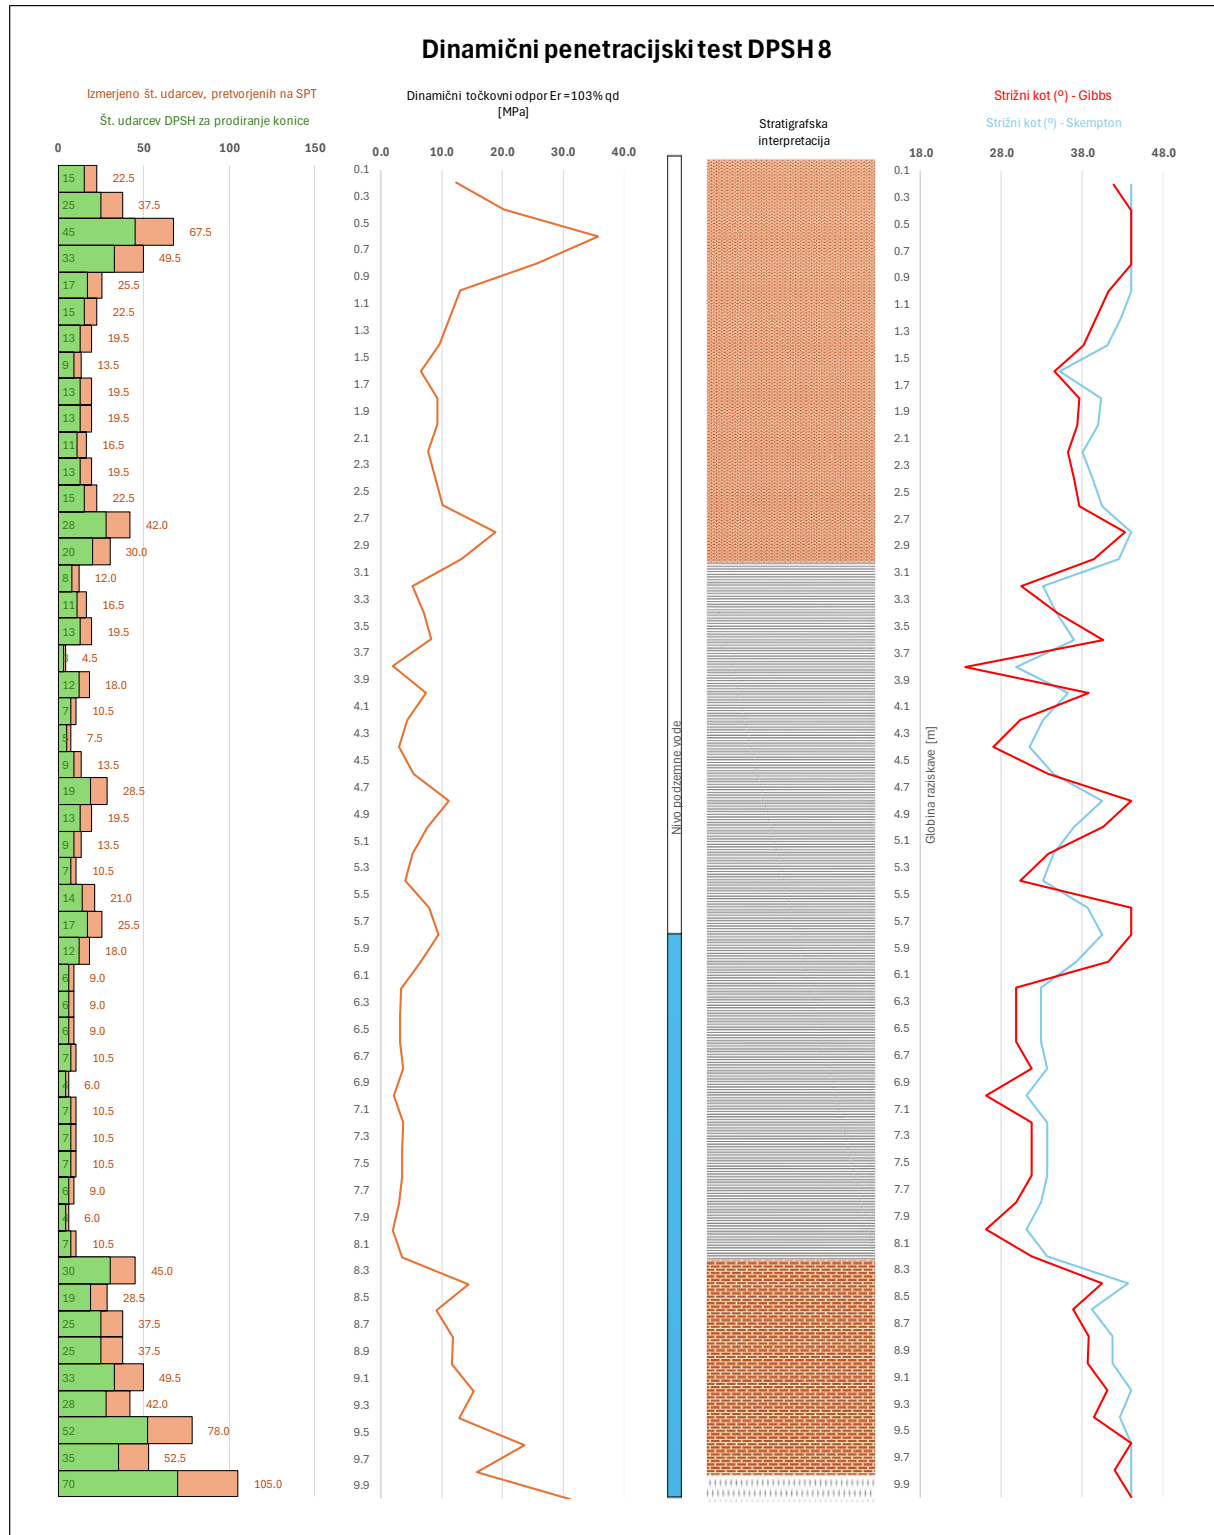
## 2.4.8 Meritve z dinamičnim penetrometrom – DPSH 8

| <b>Geološko-geotehnični opis – ocenjeno</b> | <b>Klasifikacija<br/>SIST EN ISO<br/>14688-2:2004</b> | <b>Sloj (m)</b> | <b>Povprečno<br/>število udarcev –<br/>pretvorba na<br/>SPT (N)</b> |
|---|---|---|---|
| Nasutje peščenega gramoznega kamenja, skal – zelo gosto gost. stanje. | sagrCo | 0.0 – 3.0 | 29 |
| Peščen gramoz z vložki kamenja, skal – srednje gosto gost. stanje. | saGr | 3.0 – 8.2 | 13 |
| Gramozno kamenje in skale – zelo gosto gost. stanje. | grCo | 8.2 – 9.8 | 46 |
| Kamninska osnova – Andezitni tuf | | > 9.8 | 105 |

Podzemna voda je bila zaznana na globini cca. 6.0 m.

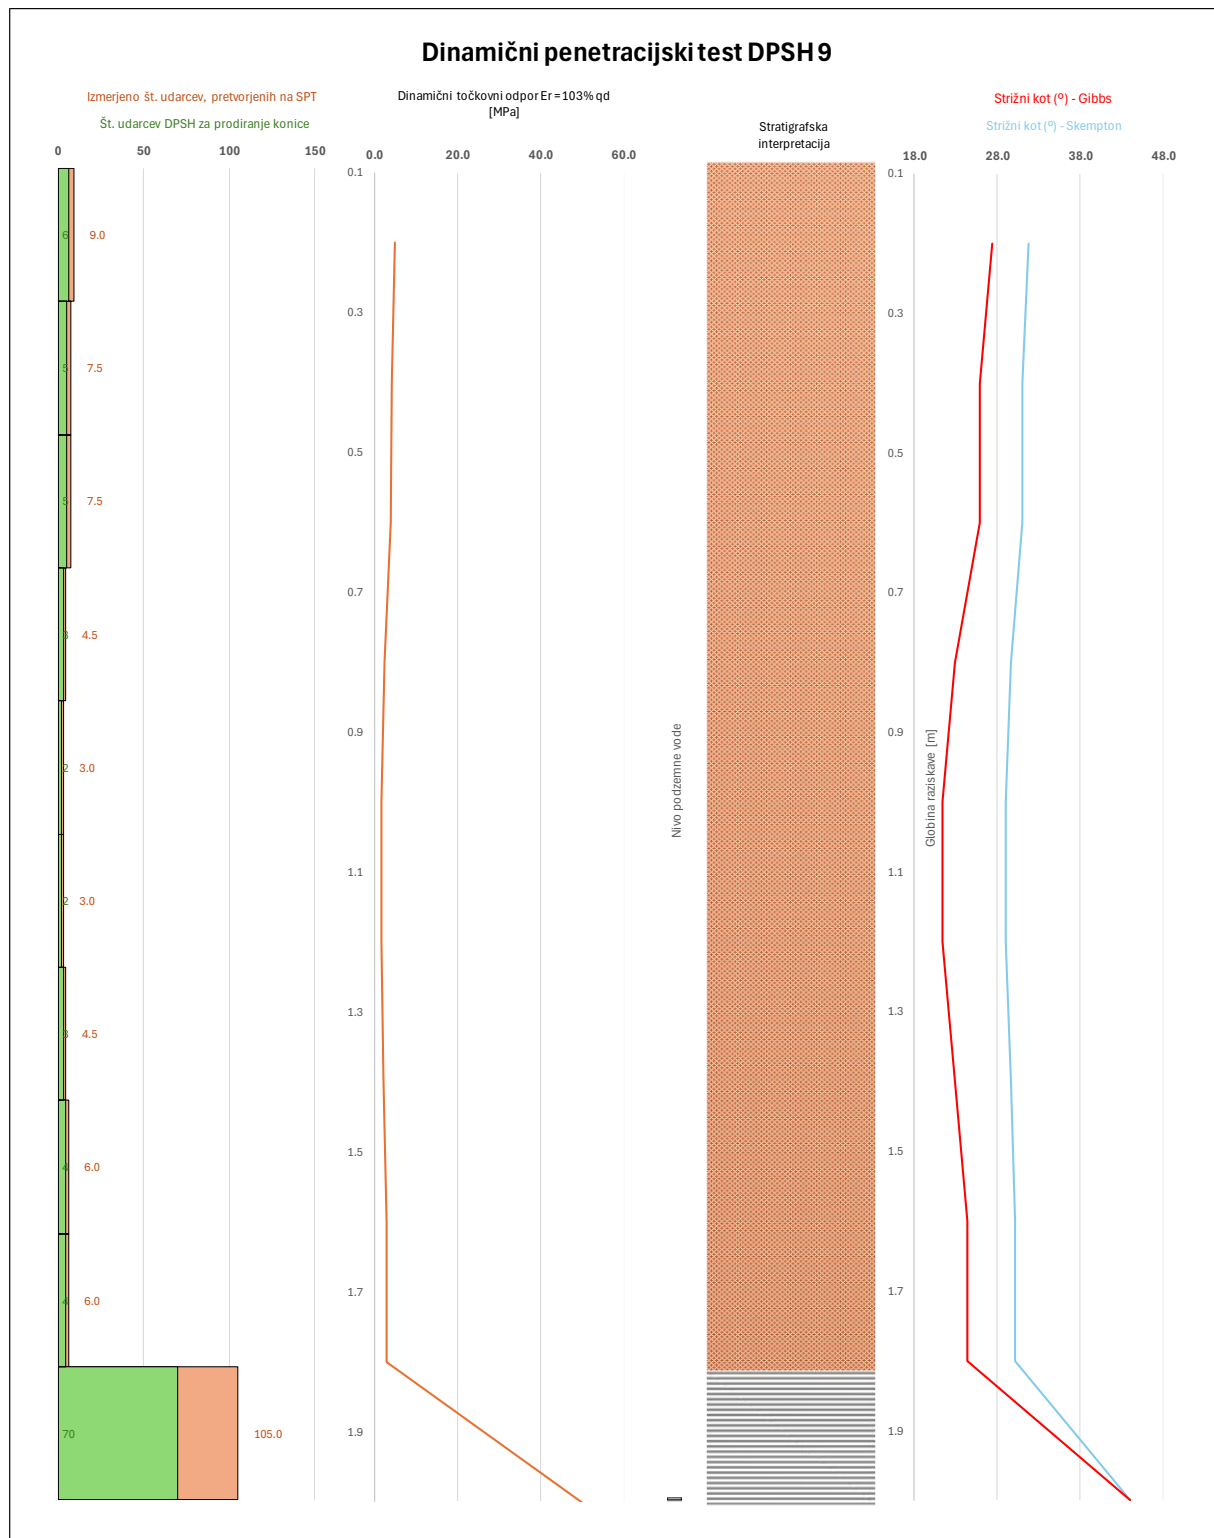
## 2.4.9 Meritve z dinamičnim penetrometrom – DPSH 9

| Geološko-geotehnični opis – ocenjeno | Klasifikacija<br>SIST EN ISO<br>14688-2:2004 | Sloj (m) | Povprečno<br>število udarcev –<br>pretvorba na<br>SPT (N) |
|---|---|---|---|
| Peščen gramoz z vložki kamenja, skal – rahlo<br>gost. stanje. | saGr | 0.0 – 1.8 | 6 |
| Najverjetneje velika skala | Bo | > 1.8 | 105 |

Podzemna voda ni bila zaznana.

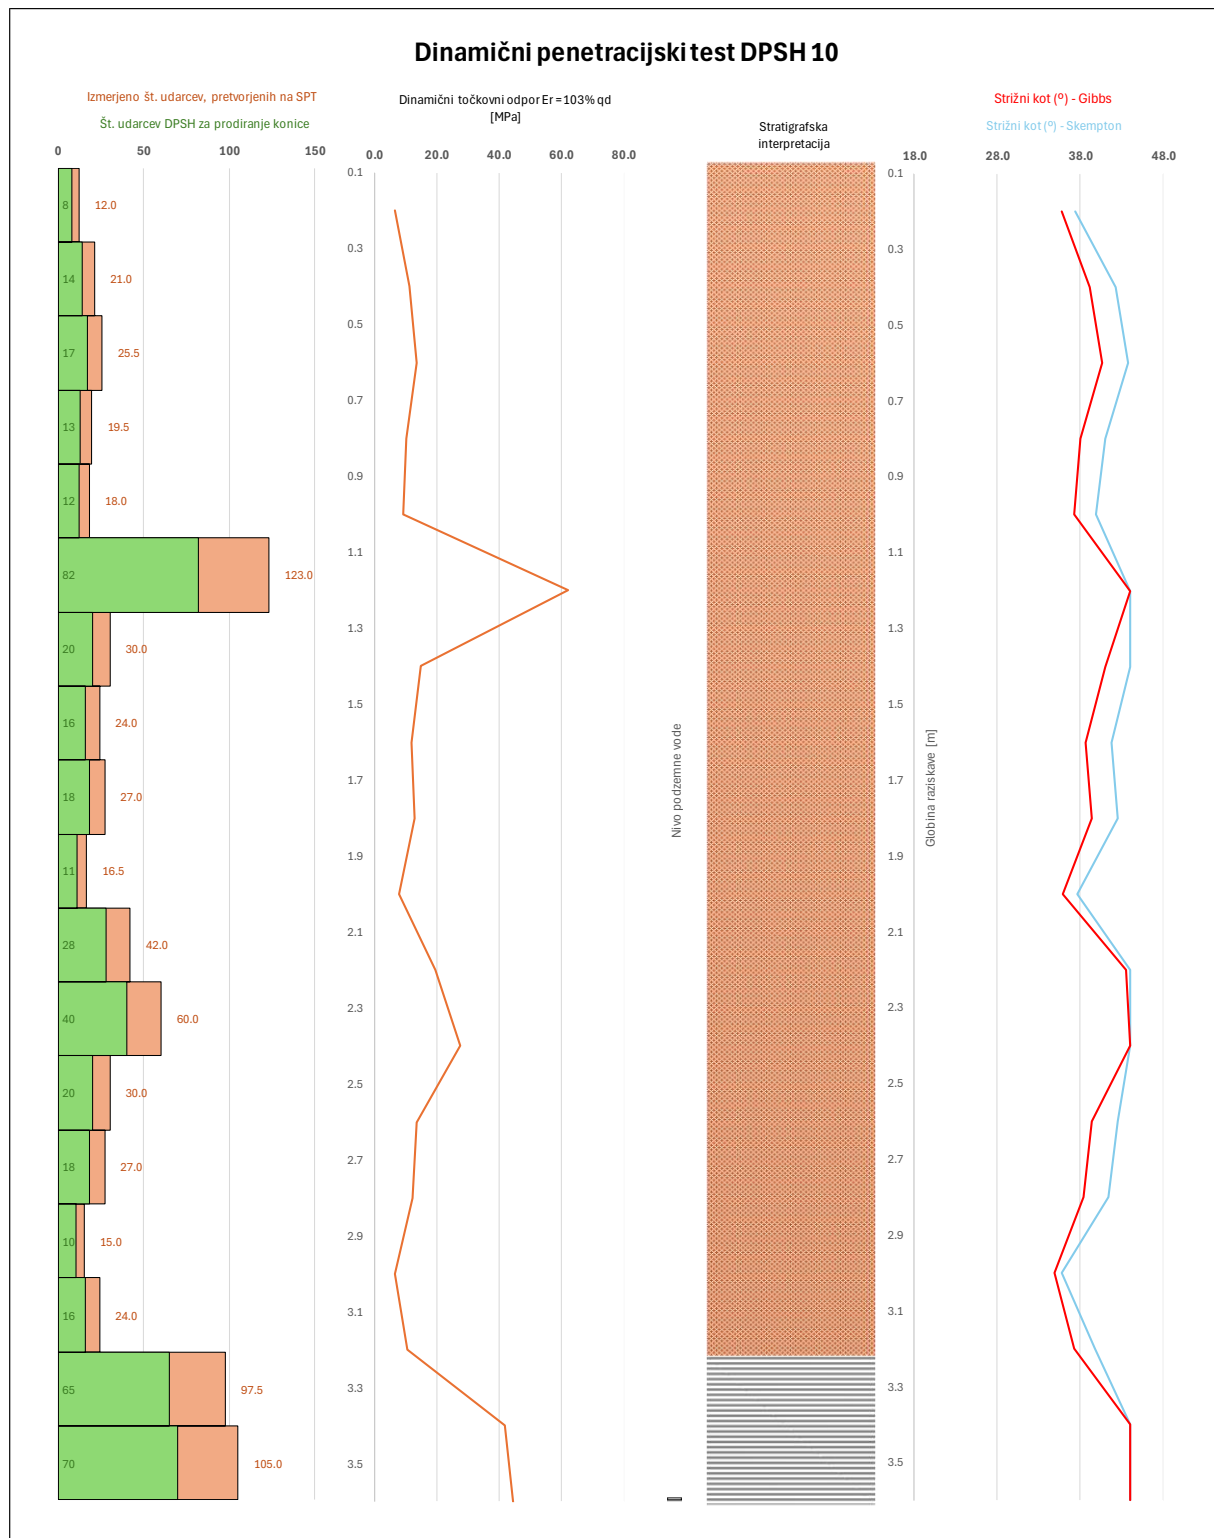
## 2.4.10 Meritve z dinamičnim penetrometrom – DPSH 10

| Geološko-geotehnični opis – ocenjeno | Klasifikacija<br>SIST EN ISO<br>14688-2:2004 | Sloj (m) | Povprečno<br>število udarcev –<br>pretvorba na<br>SPT (N) |
|---|---|---|---|
| Peščen gramoz z vložki kamenja, skal – zelo<br>gosto gost. stanje. | saGr | 0.0 – 3.2 | 32 |
| Kamninska osnova – Andezitni tuf | | > 3.2 | 101 |

Podzemna voda ni bila zaznana.
