naziv gradnje **Sanacija ceste LC 721 381 Tačk - Jezernik**

strokovno področje elaborata **Geološko – geomehanski elaborat**

številka elaborata **GP 59-2025**

datum izdelave **Marec 2025**

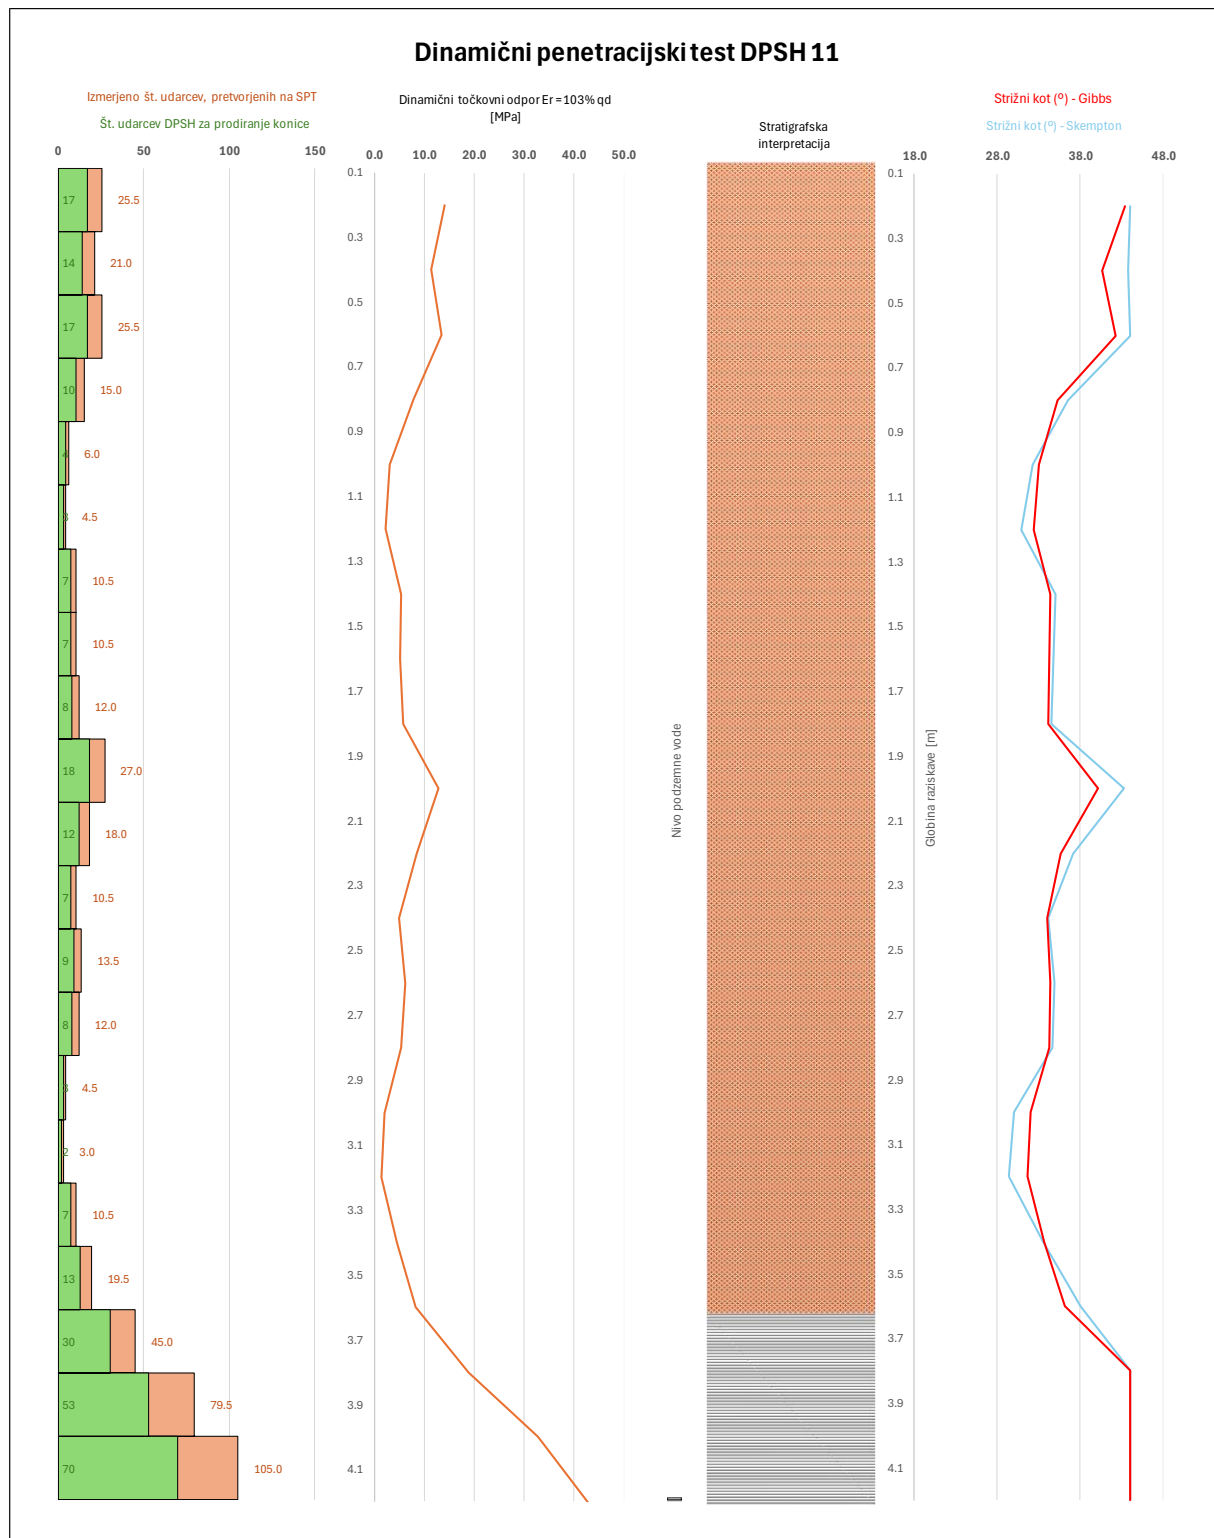
## 2.4.11 Meritve z dinamičnim penetrometrom – DPSH 11

| Geološko-geotehnični opis – ocenjeno | Klasifikacija<br>SIST EN ISO<br>14688-2:2004 | Sloj (m) | Povprečno<br>število udarcev –<br>pretvorba na<br>SPT (N) |
|---|---|---|---|
| Nasutje peščenega gramoznega kamenja, skal –<br>srednje gosto gost. stanje. | sagrCo | 0.0 – 3.6 | 14 |
| Kamninska osnova – Filit | | > 3.6 | 77 |

Podzemna voda ni bila zaznana.

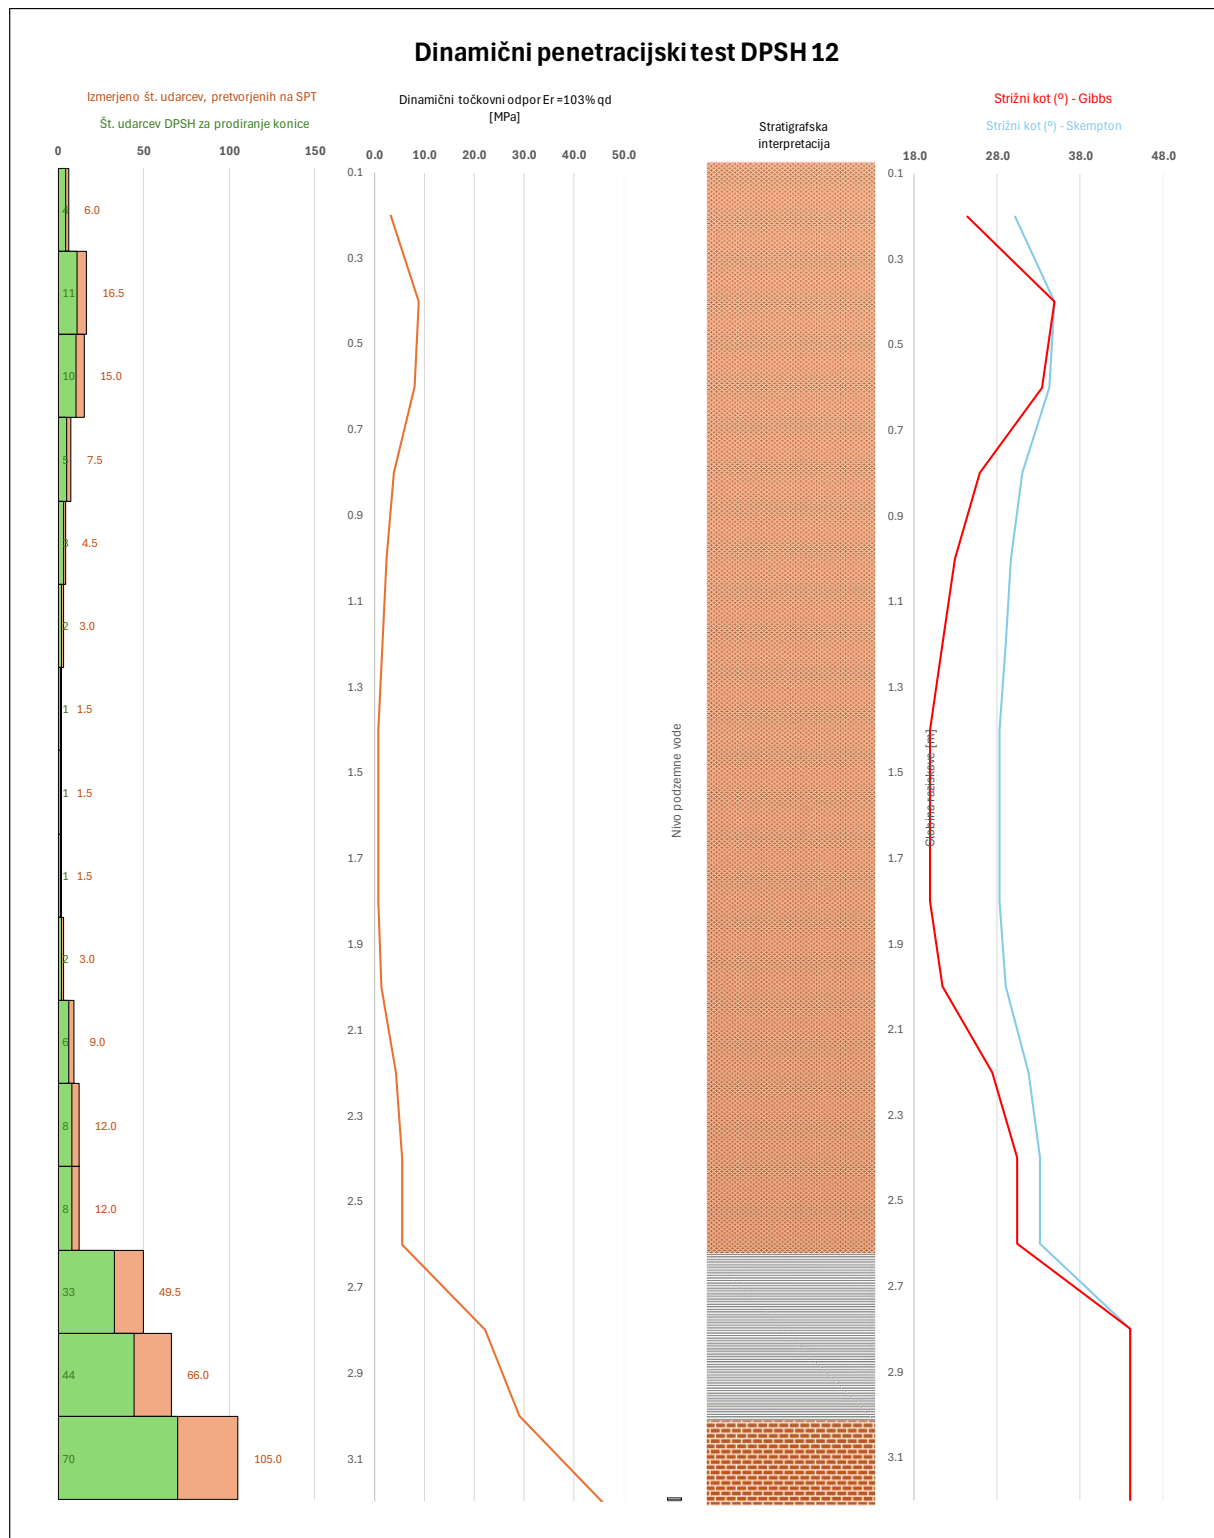
## 2.4.12 Meritve z dinamičnim penetrometrom – DPSH 12

| Geološko-geotehnični opis – ocenjeno | Klasifikacija<br>SIST EN ISO<br>14688-2:2004 | Sloj (m) | Povprečno<br>število udarcev –<br>pretvorba na<br>SPT (N) |
|---|---|---|---|
| Peščen gramoz z vložki kamenja, skal – srednje<br>gosto gost. stanje. | saGr | 0.0 – 2.6 | 7 |
| Gramozno kamenje in skale – zelo gosto gost.<br>stanje. | grCo | 2.6 – 3.0 | 58 |
| Kamninska osnova – Andezitni tuf | | > 3.0 | 105 |

Podzemna voda ni bila zaznana.

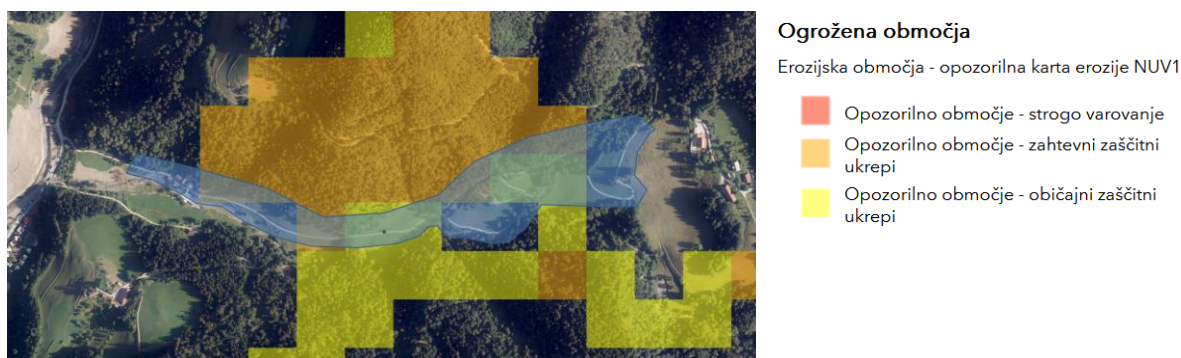
Slika 4: Opozorilna karta erozije

V skladu z opozorilno karto erozije obravnava trasa ceste spada v erozijsko ogroženo območje, kjer so predvideni običajni in zahtevani zaščitni ukrepi. Pri pregledu obravnavanih parcel je bilo ugotovljeno, da je teren na podlagi vizualnega pregleda generalno stabilen, mestoma pa je mogoče opaziti površinsko erozijo zaradi strmejši brežinskih pobočij.

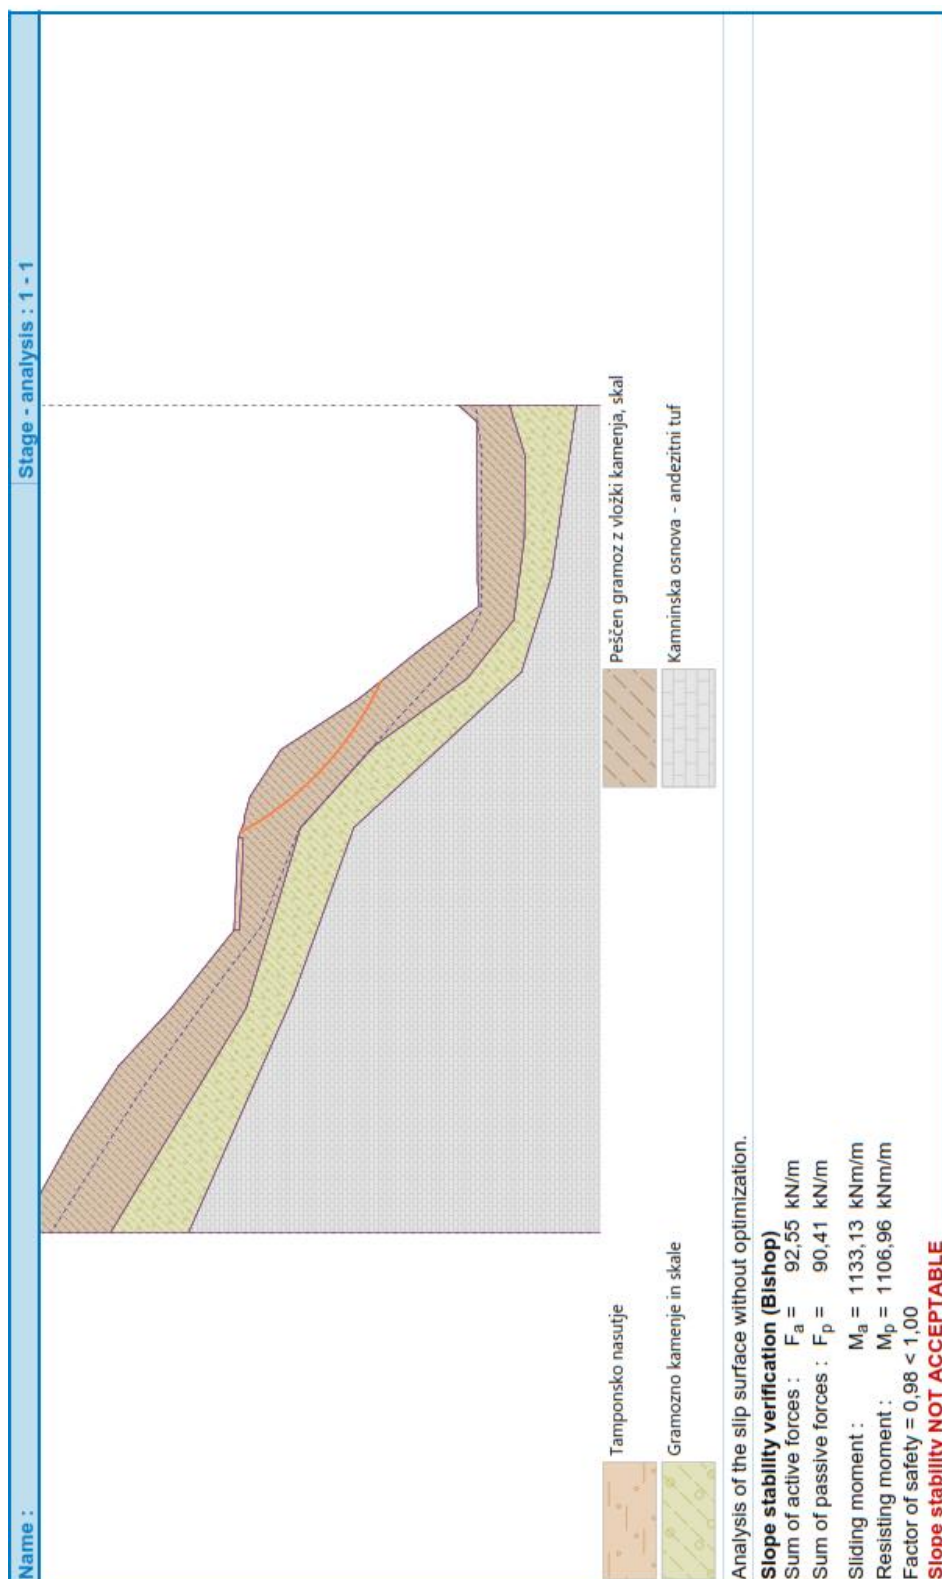
Pri povratni analizi je dosežen faktor varnosti  $F=0.98$ , ki je v bližini faktorja varnosti  $F=1.00$ .

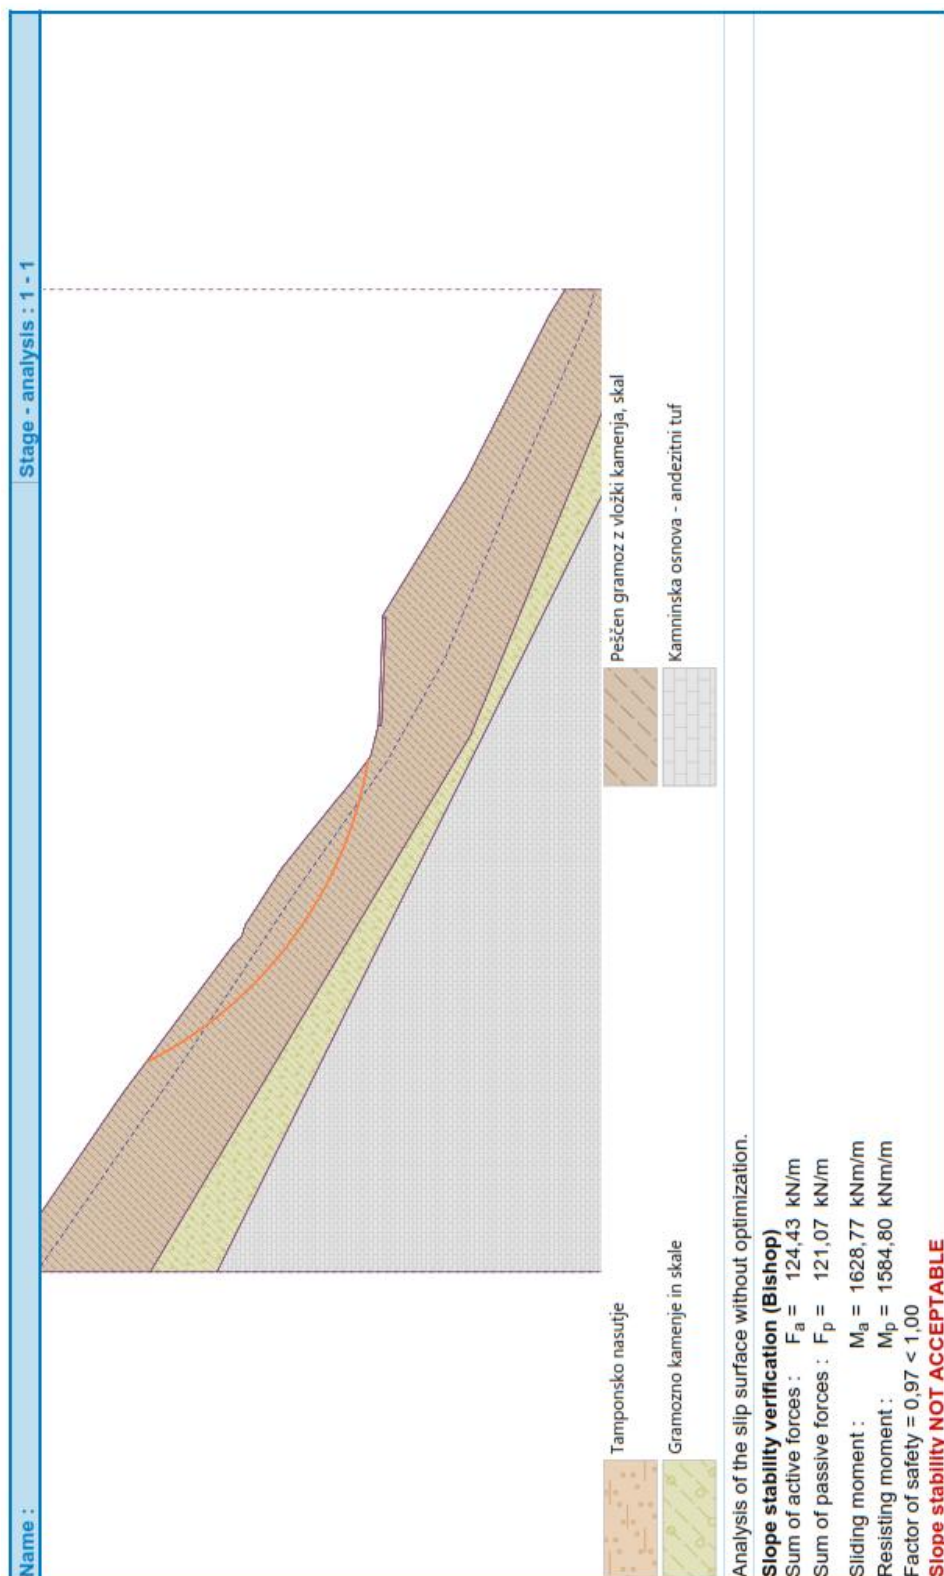
## 2.3 Povratna analiza v prerezu P4

Pri povratni analizi je dosežen faktor varnosti  $F=0.97$ , ki je v bližini faktorja varnosti  $F=1.00$ .

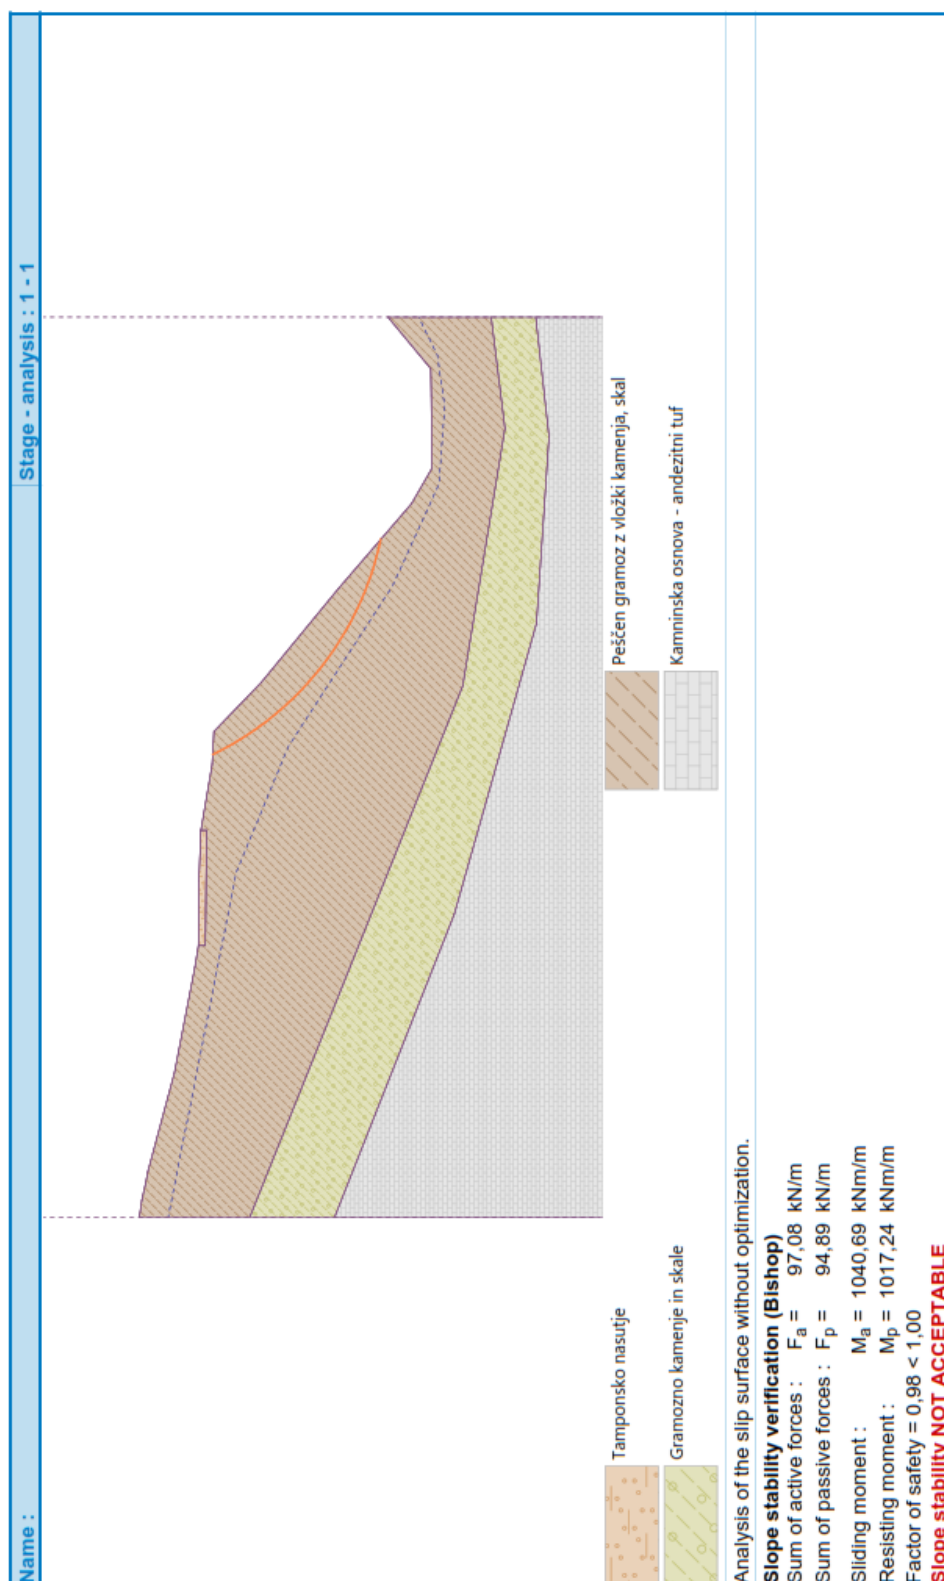
## 2.4 Povratna analiza v prerezu P7

Pri povratni analizi je dosežen faktor varnosti  $F=0.98$ , ki je v bližini faktorja varnosti  $F=1.00$ .

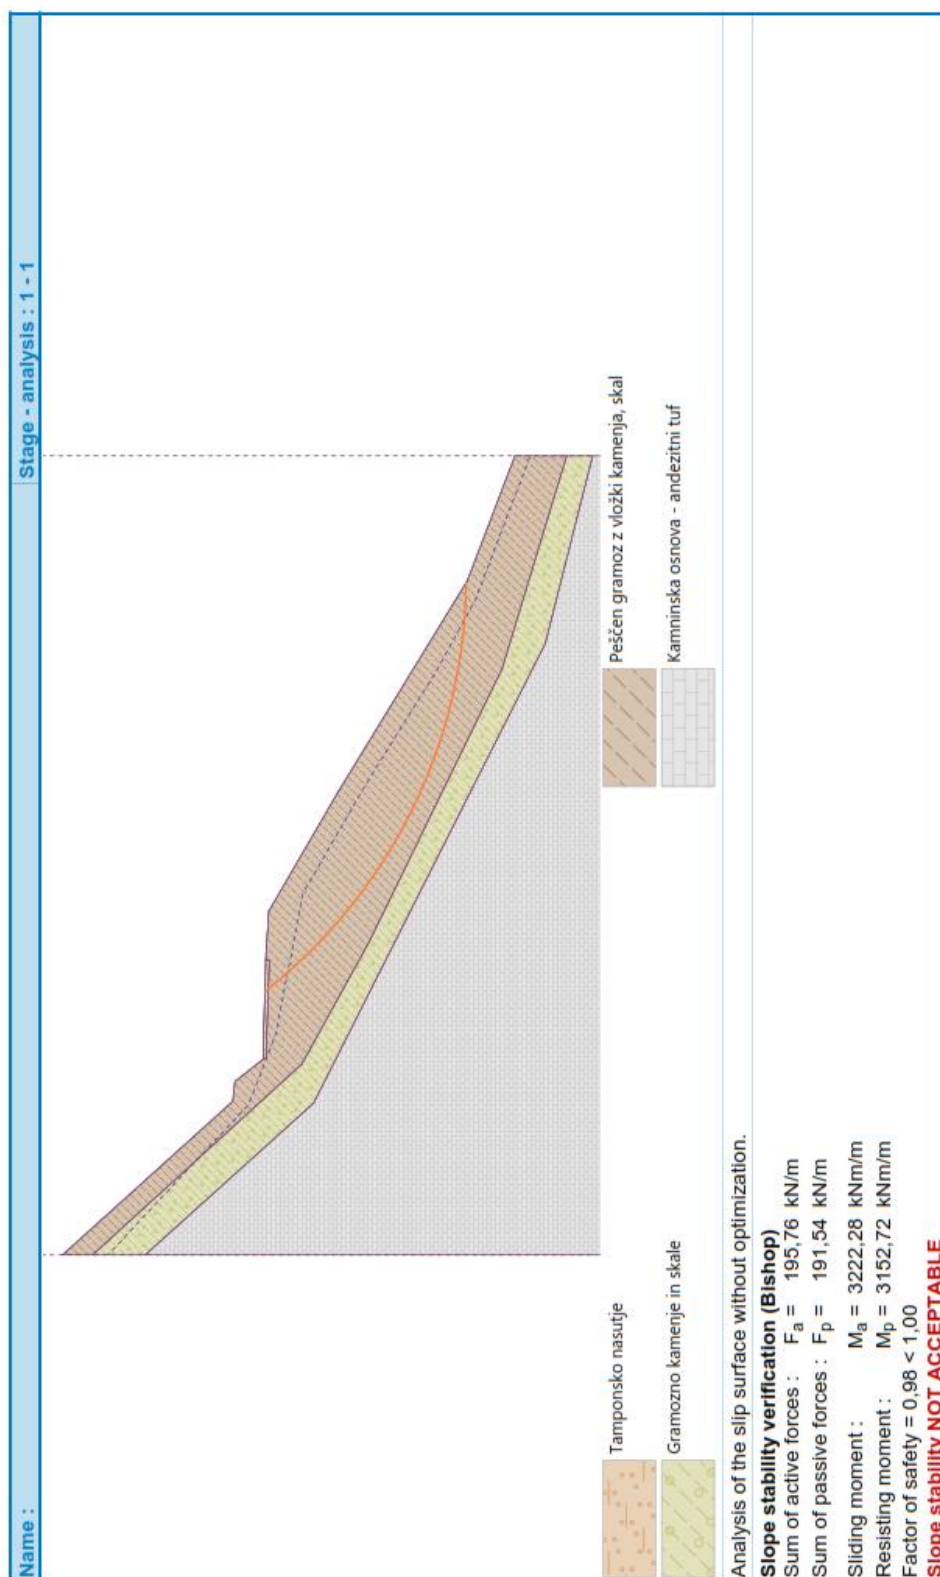
## 2.5 Povratna analiza v prerezu P9

Pri povratni analizi je dosežen faktor varnosti  $F=0.98$ , ki je v bližini faktorja varnosti  $F=1.00$ .

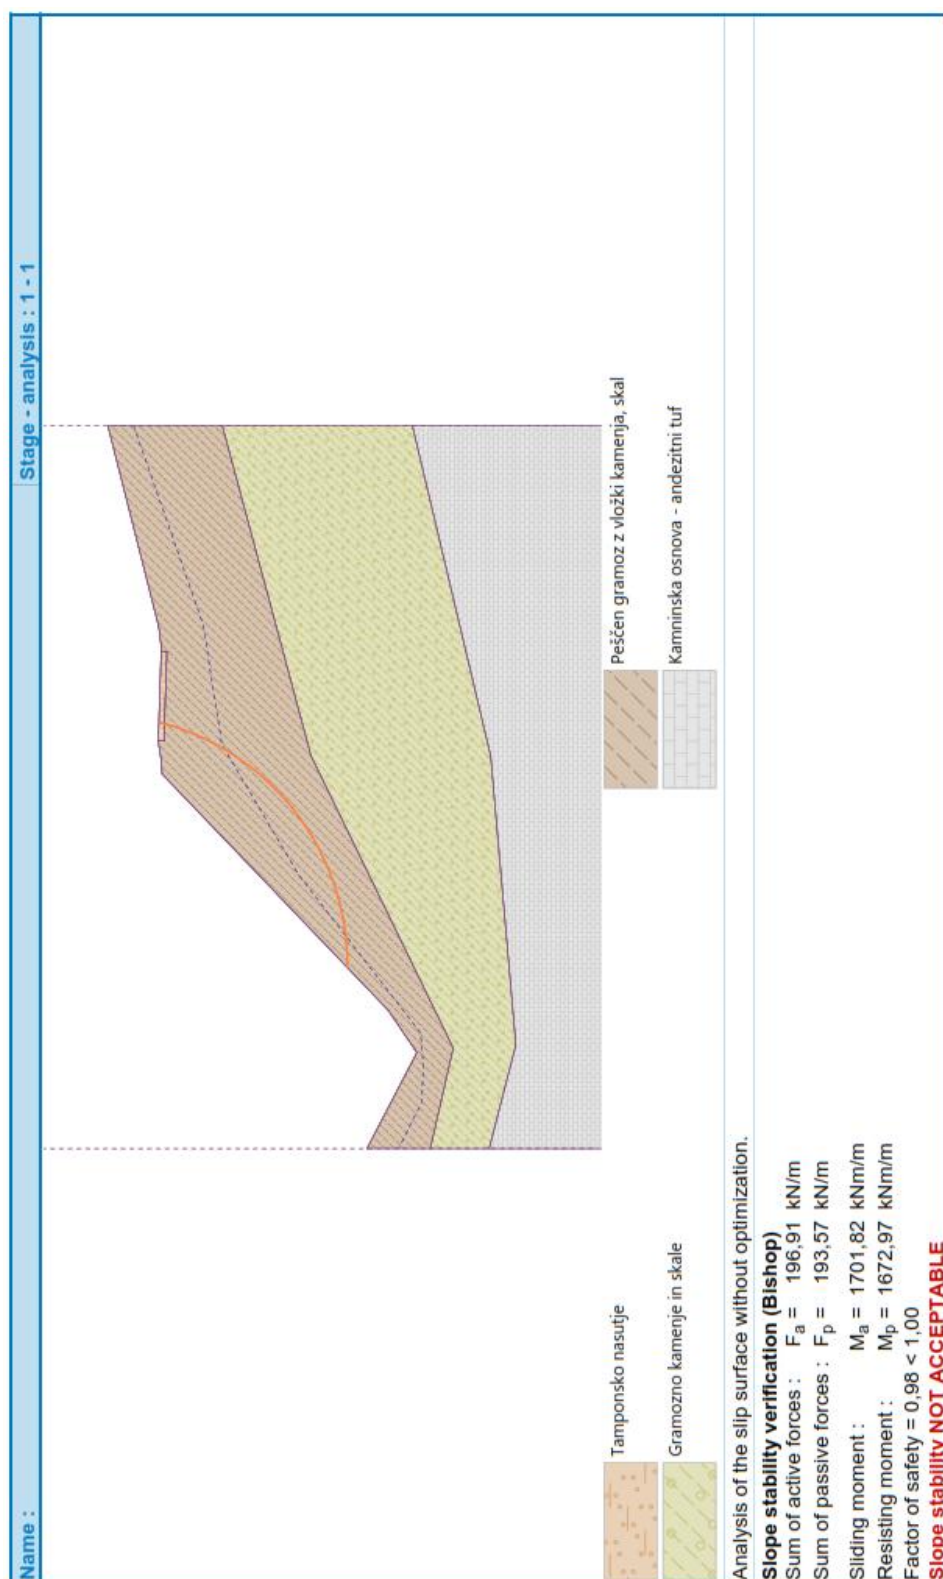
## 2.6 Povratna analiza v prerezu P10

Pri povratni analizi je dosežen faktor varnosti  $F=0.98$ , ki je v bližini faktorja varnosti  $F=1.00$ .
