Pregled objekta LJ0100

Premostitveni objekt **LJ0100**

Ime objekta **VRHNIKA**

Datum pregleda **22.04.2024**

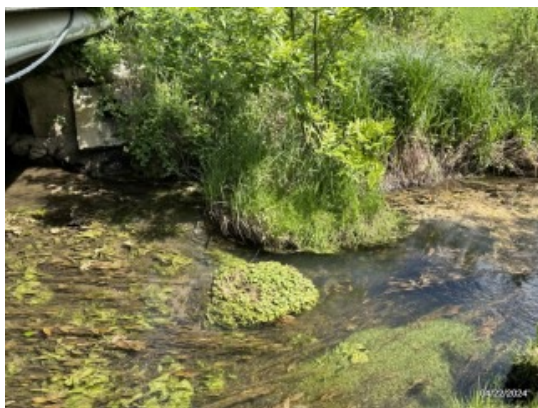
3 - 04.01.2022

1,00 1,00 0,40 1,05 1,00 **0,42**

Rečno korito - dno rečnega korita - v območju objekta > ovira v vodotoku - vegetacija

Most je v dobrem stanju.Potrebno bo le lokalno popravilo betona in armaturena plošči ter čiščenje struge.

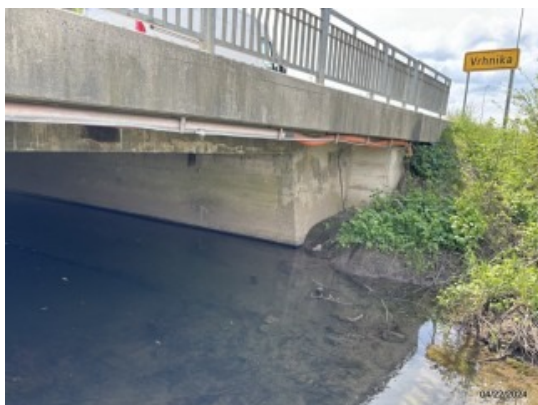
7 - 04.01.2022

0,70 3,00 0,80 1,30 1,00 **2,18**

Oporniki - oporni zid - stena > poškodbe obstojnosti betona - razpadanje zaradi zmrzovanja/kem.vplivov

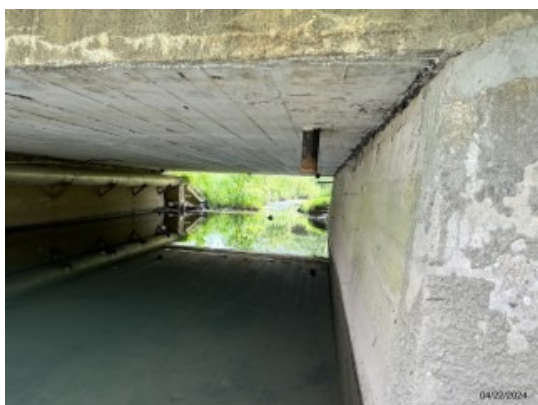
Čelna stran

9 - 04.01.2022

1,00 1,00 0,40 1,30 1,00 **0,52**

Prekladna konstrukcija - nosilna plošča - polna plošča > zamakanje - sledovi izcejanja na površini

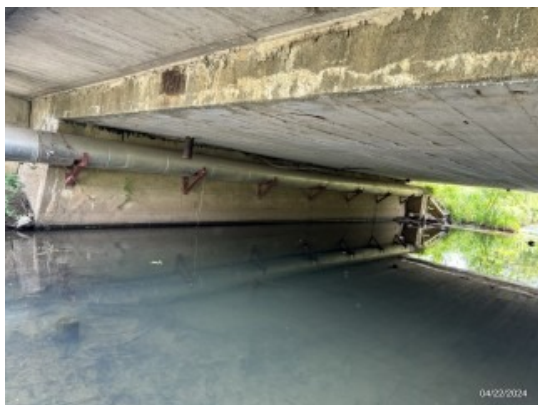
10 - 04.01.2022

1,00 3,00 0,40 1,50 1,00 1,80

Prekladna konstrukcija - nosilna plošča - polna plošča > napake zaščitnega sloja - odpadanje zaščitnega sloja
povečana jakost poškodbe

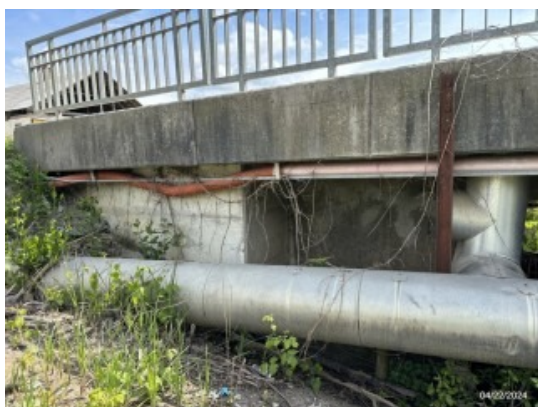
11 - 04.01.2022

0,70 1,00 0,40 1,05 1,00 0,29

Cestišče - Robni venec - masivni robni venec > mehanske poškodbe betona - erozijska zajeda
desno

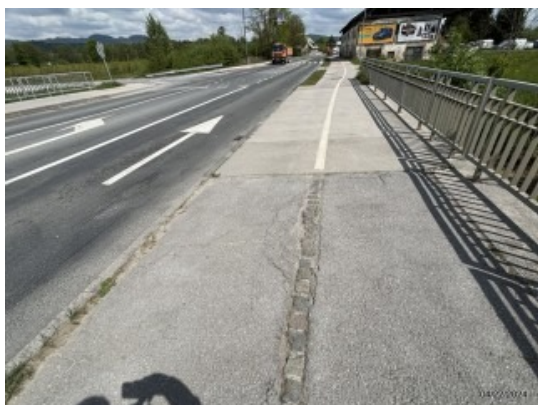
13 - 04.01.2022

0,70 1,00 0,40 1,05 1,00 **0,29**

Cestišče - Robni venec - masivni robni venec > beton - odlomljen rob

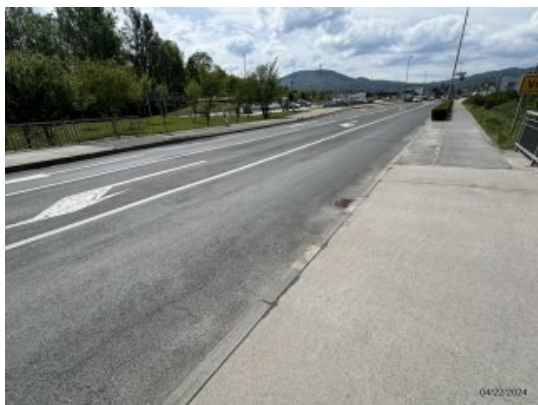
14 - 04.01.2022

0,30 1,00 0,40 1,05 1,00 **0,13**

Cestišče - Hodnik - masivni hodnik > asfalt - mrežasto razpokana površina

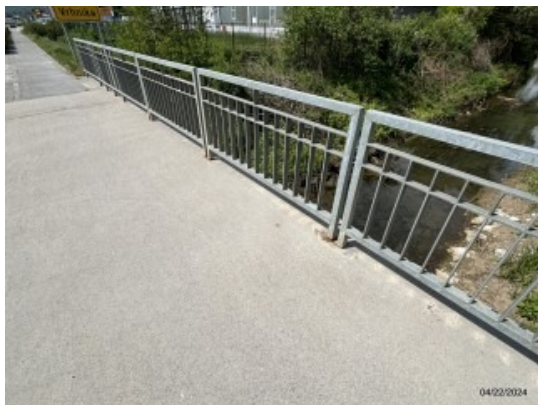
15 - 04.01.2022

0,30 1,00 0,40 1,05 1,00 **0,13**

Cestišče - vzdolžna rega - hodnik/robnik > napaka površine - pesek/rastline
desno

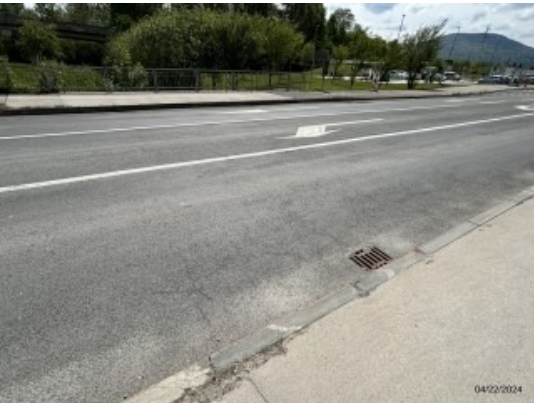
17 - 04.01.2022

0,702,000,401,051,000,59

Izlivniki in naprave za odvodnjavanje - iztočni del > korozija
povečana jakost poškodbe
