Pregled in ocena stanja nosilne jeklene konstrukcije DV stebra in pripadajočega armirano betonskega temelja po porušitvi:

## **DV 110 kV RTP Ljutomer – RTP Murska Sobota - SM21**

**Poročilo št.: POR/14-0438/26**

Marec 2026

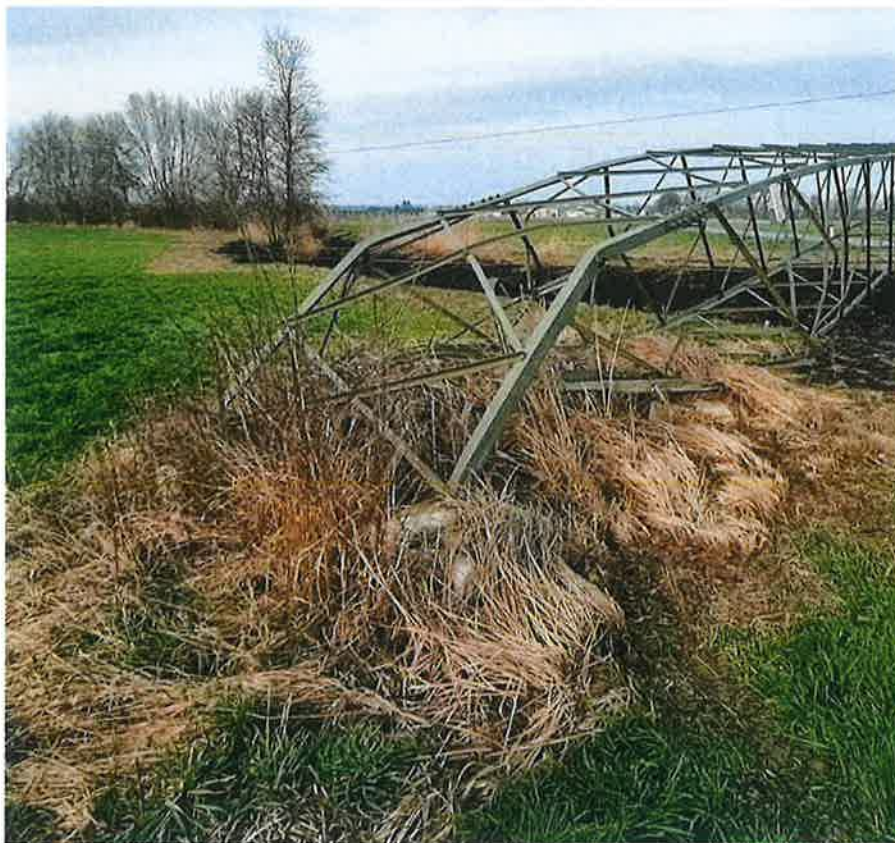
Dne 09. marca 2026 je prišlo do porušitve jeklene konstrukcije DV stebra SM21 navedenega daljnovodnega objekta po trku osebnega vozila v čelno stranico nosilnega DV stebra (nogo »4«). Trk je bil tako močan, da je povzročil deformacijo noge »4« stebra in posledično nestabilnost celotnega stebra s sodelujočo obtežbo vodnikov desne strani trase (2 fazi) ter »zvrnitev« stebra v desno – gledano v smeri trase daljnovoda. V nogah /pasnikih/ je na prehodih v armiranobetonski temelj prišlo do plastičnih deformacij, medtem ko je na nogi »3« prišlo do pretrga kotnika. Celotna konstrukcija je po porušitvi poškodovana, deformirana in neuporabna.

Porušena konstrukcija SM21- bočno/desno iz smeri DV

- jeklene nosilne konstrukcije DV stebra SM21 so poškodovane do tolikšne mere, da je potrebna njihov nadomestitev z novimi, ki se izdelajo po veljavnem projektu,
- za sidranje se uporabi obstoječe profile, z rušenjem AB temelja (betona) do globine cca. 1,00m, odrezom plastificiranega dela profilov dolžine cca. 30 cm od vrha temelja in izvedbo novega vijačnega stika.

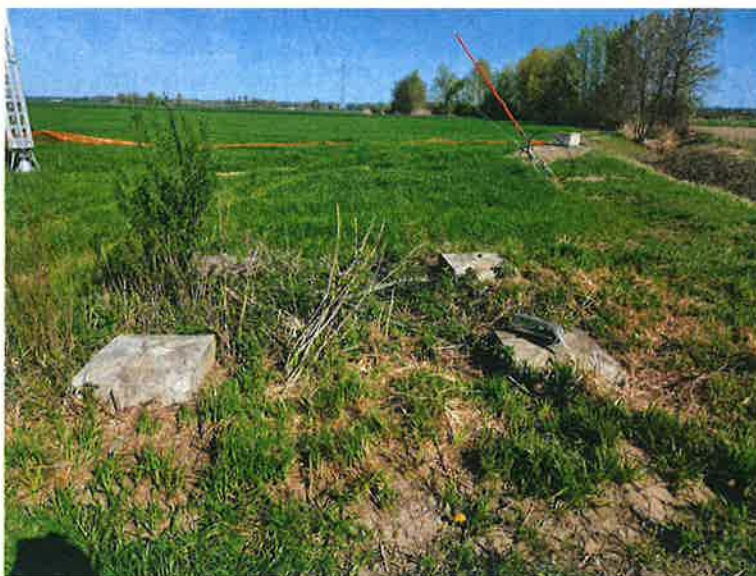
Porušena konstrukcija se je demontirala, odrezala na višini obstoječih armirano betonskih temeljih in nadomestila z začasnimi »havarijskimi« stebri.

Temelji – pogled v smeri trase po demontaži porušene konstrukcije SM21

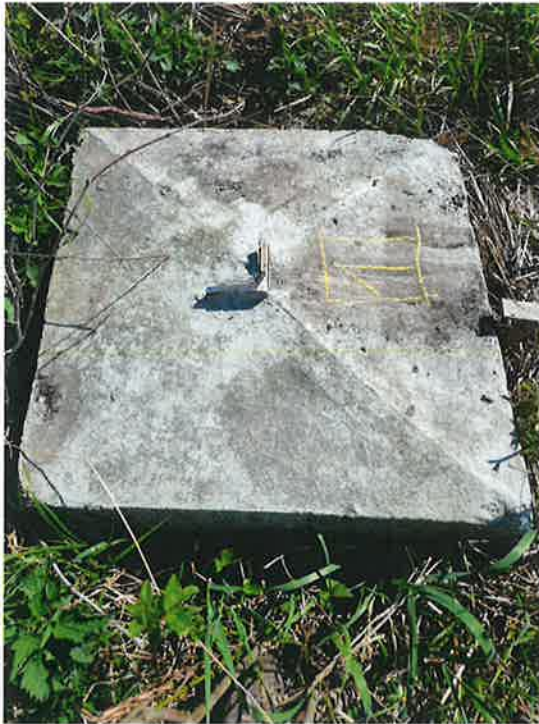
Kotniki pasnikov so na prehodu v AB temelj plastično deformirani, in so bili ob demontaži stebra porezani.

Noga "1" - odezan profil

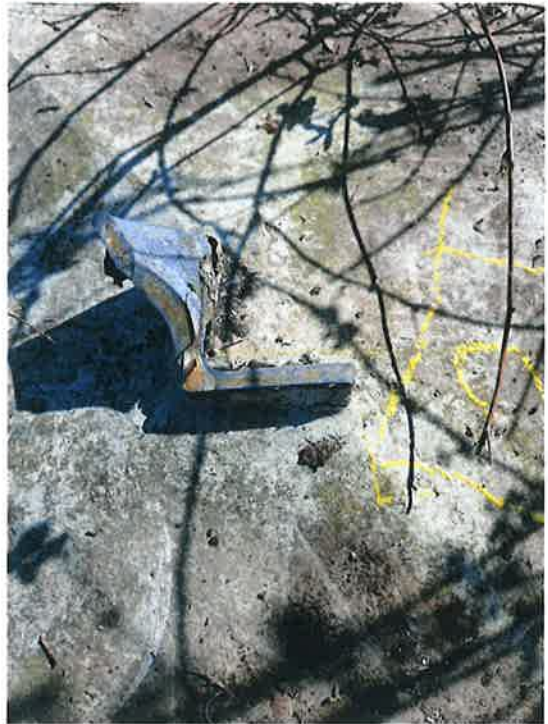
Noga "2" – odrezan profil

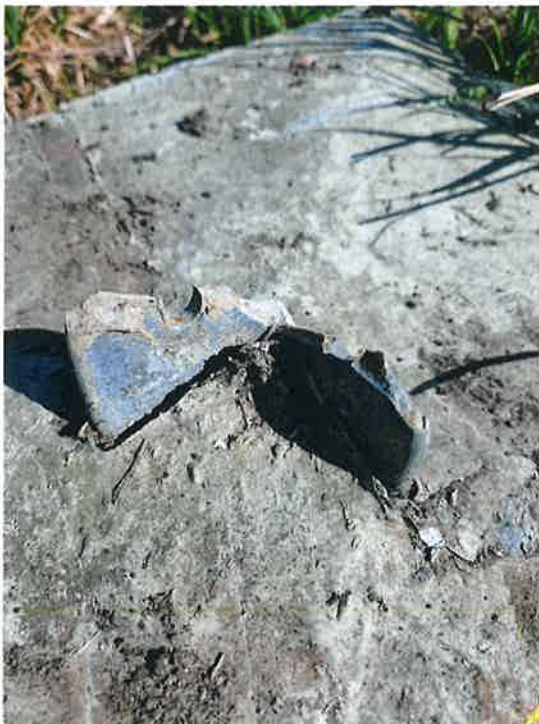
Na nogi »3« je prišlo do pretrga kotnika na lokaciji prvega vijaka diagonale.

Noga "3" - pretrg profilal

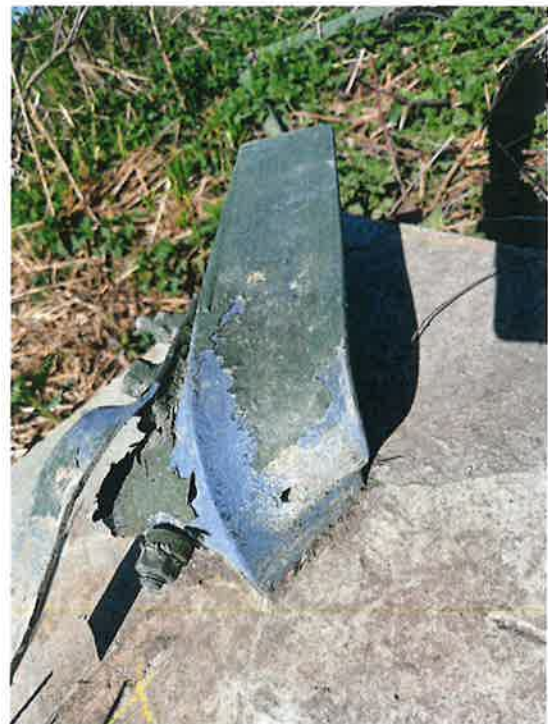
Noga "4" – deformiran profil – nalet vozila

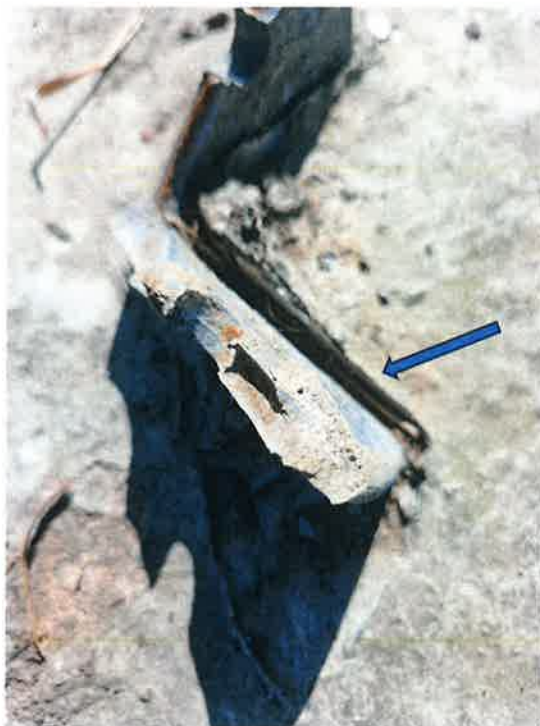
Na vseh prehodih jeklenih kotnikov v beton je zaradi plastičnih deformacij le-teh ugotovljena zračnost (brez razpok).

Noga "3" - primer zračnosti v stiku L /glava temeja

Ob odkopu zgornjega delan rušenju zgornjega sidrnega dela armirano betonskega temelja (betona), je potrebno temelje dodatno pregledati in v primeru ugotovljenih poškodb izvesti dodatne ojačitve obeh temeljev (povezava, ojačitve...):

- rušenje (armatura ostane) se izvede do predvidene preklopne dolžine pločevin novih stikov kotnikov nog obstoječega in novega stebra.

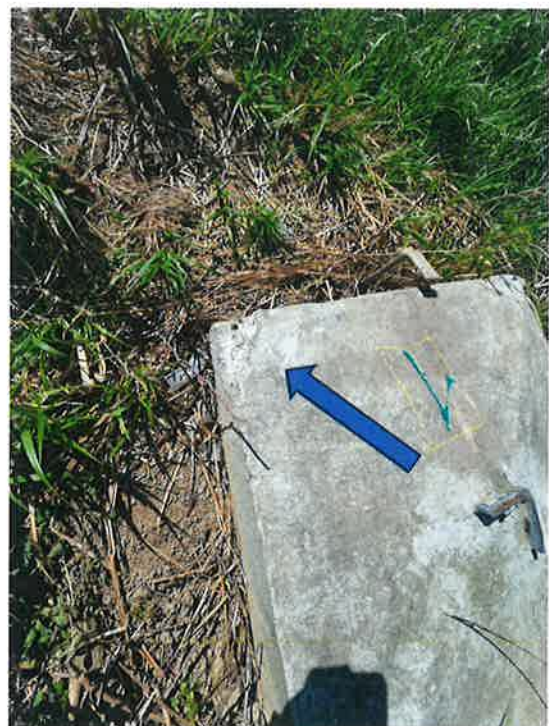
Na temelju noge »1« je zaznan manjši okrušek betona – udar vozila.

Noga "1" - okrušek
