naziv gradnje **Sanacija LC 350361**

vrsta dokumentacije **PZI**

strokovno področje elaborata **Geološko-geomehanski elaborat**

številka elaborata **GP 263 - 2025**

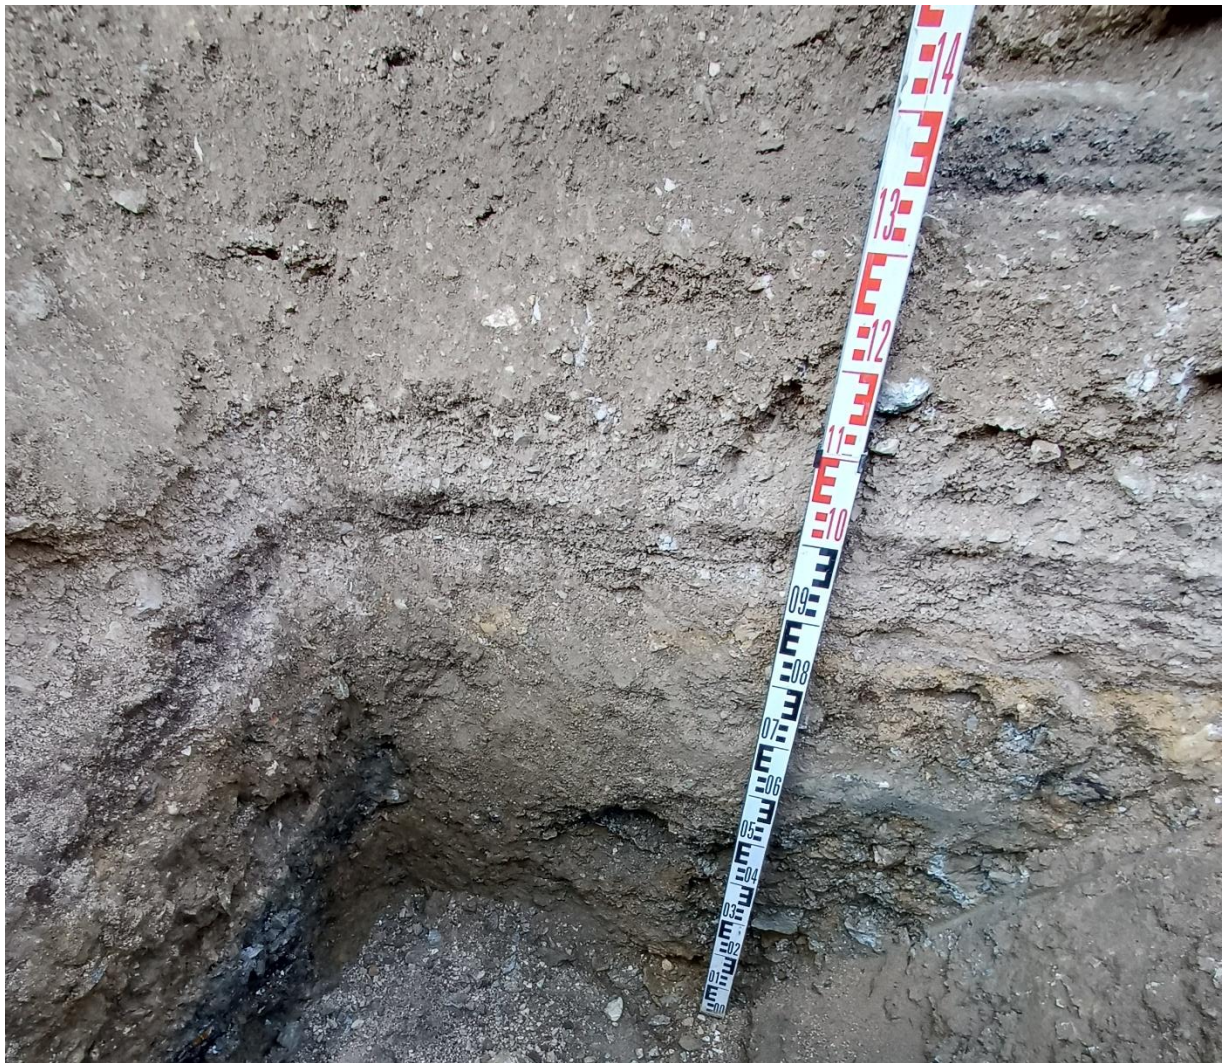
| Globina (cm) ≈ | Material (in klasifikacija po SIST EN ISO 14688-2:2004) | EVD meritev | Vzorec za lab. raziskave |
|---|---|---|---|
| 58 – 88 | Nasutje – peščeno gramozno kamenje (sagrCo)<br>(kosi proda do D100 in preperina skrilavca) | 34,4 MPa<br>(globina 80 cm) | |

Slika 4: Sondažni izkop J1

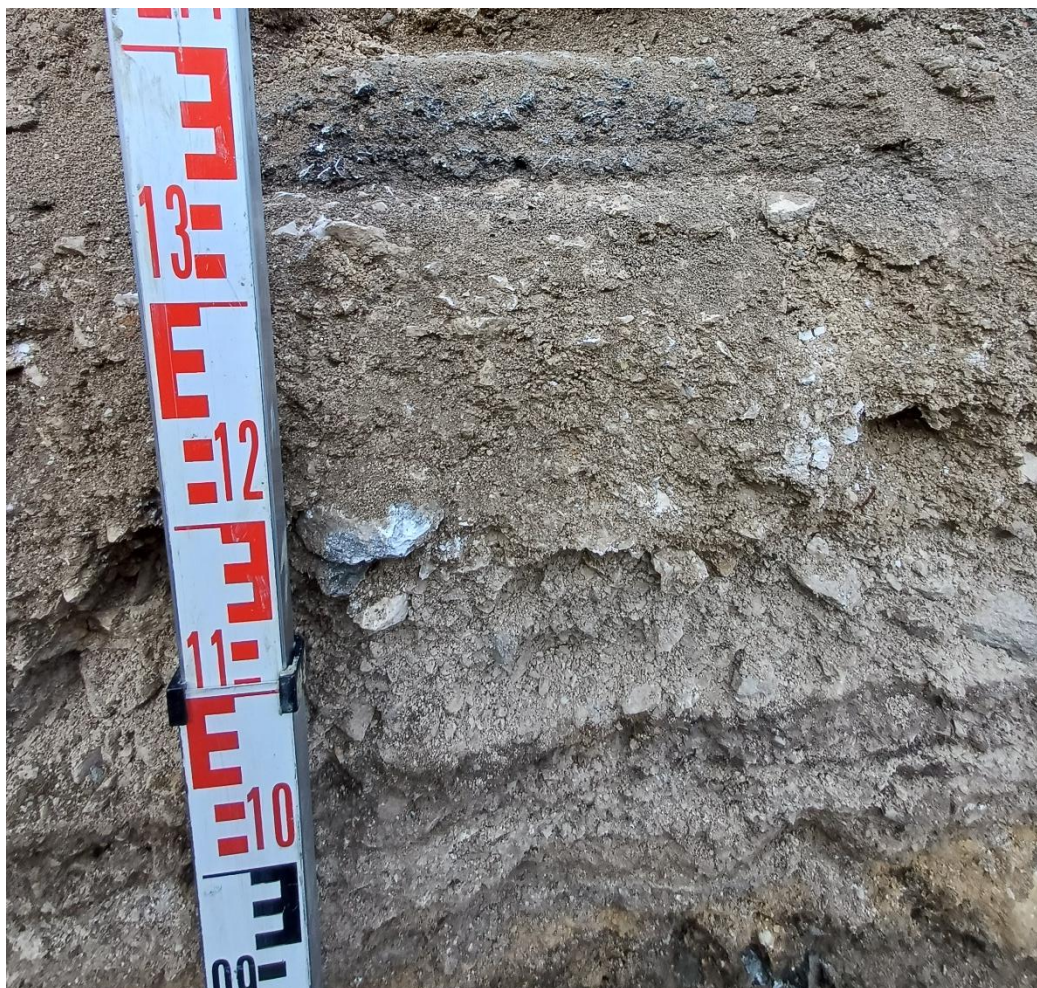
| Globina (cm) ≈ | Material (in klasifikacija po SIST EN ISO 14688-2:2004) | EVD meritev | Vzorec za lab. raziskave |
|---|---|---|---|
| 8 – 58 | Tamponsko nasutje – dobro zrnat grušč z meljem in peskom (GrW-siGr) | 61,4 MPa<br>(globina 40 cm) | GI-25-839<br>(od 20 – 40 cm) |

**Slika 5: Tamponsko nasutje sondažnega izkopa J2**

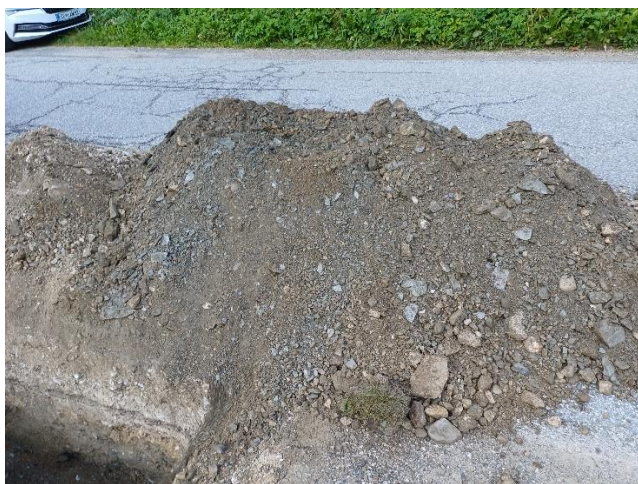
**Slika 6: Izkopani material sondažnega izkopa J1**

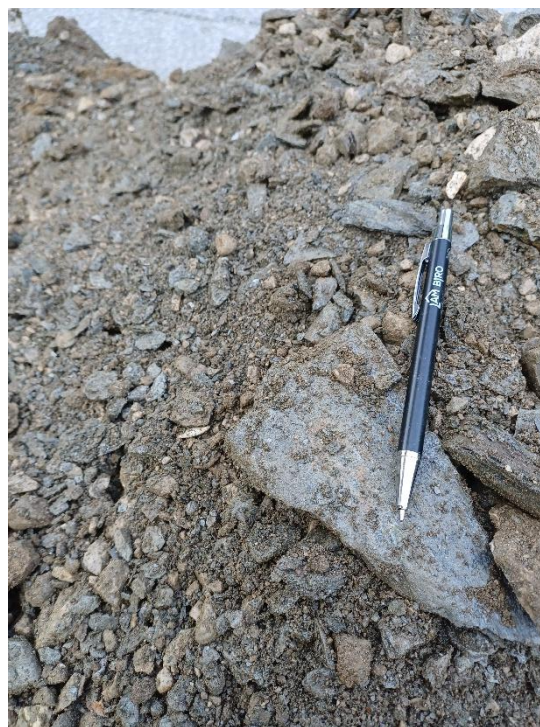
| Globina (cm) ≈ | Material (in klasifikacija po SIST EN ISO 14688-2:2004) | EVD meritev | Vzorec za lab. raziskave |
|---|---|---|---|
| 88 - 140 | Preperina filitnega skrilavca – peščeno gramozno kamenje (sagrCo) | 16,9 MPa<br>(globina 140 cm) | |

**Slika 7: Peščeno gramozno kamenje (preperina filitnega skrilavca) v izkopu J1**

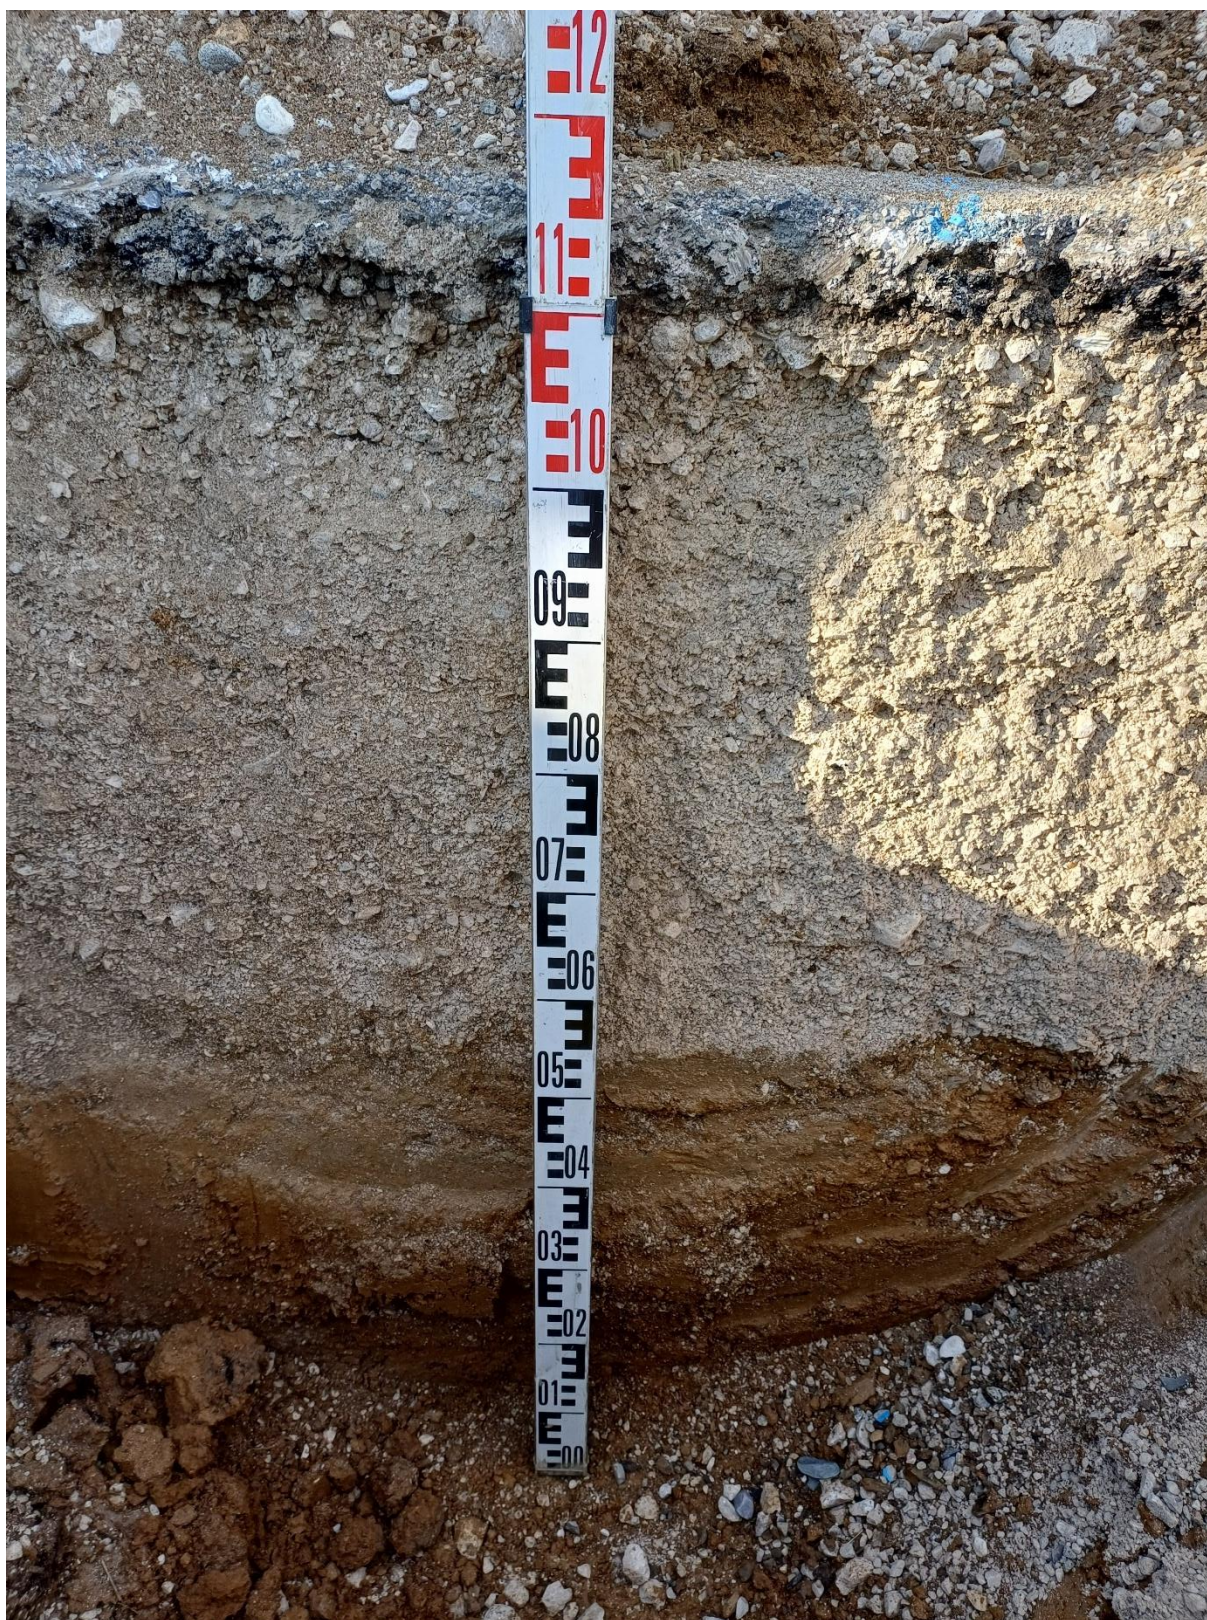
Slika 11: Sondažni izkop J1

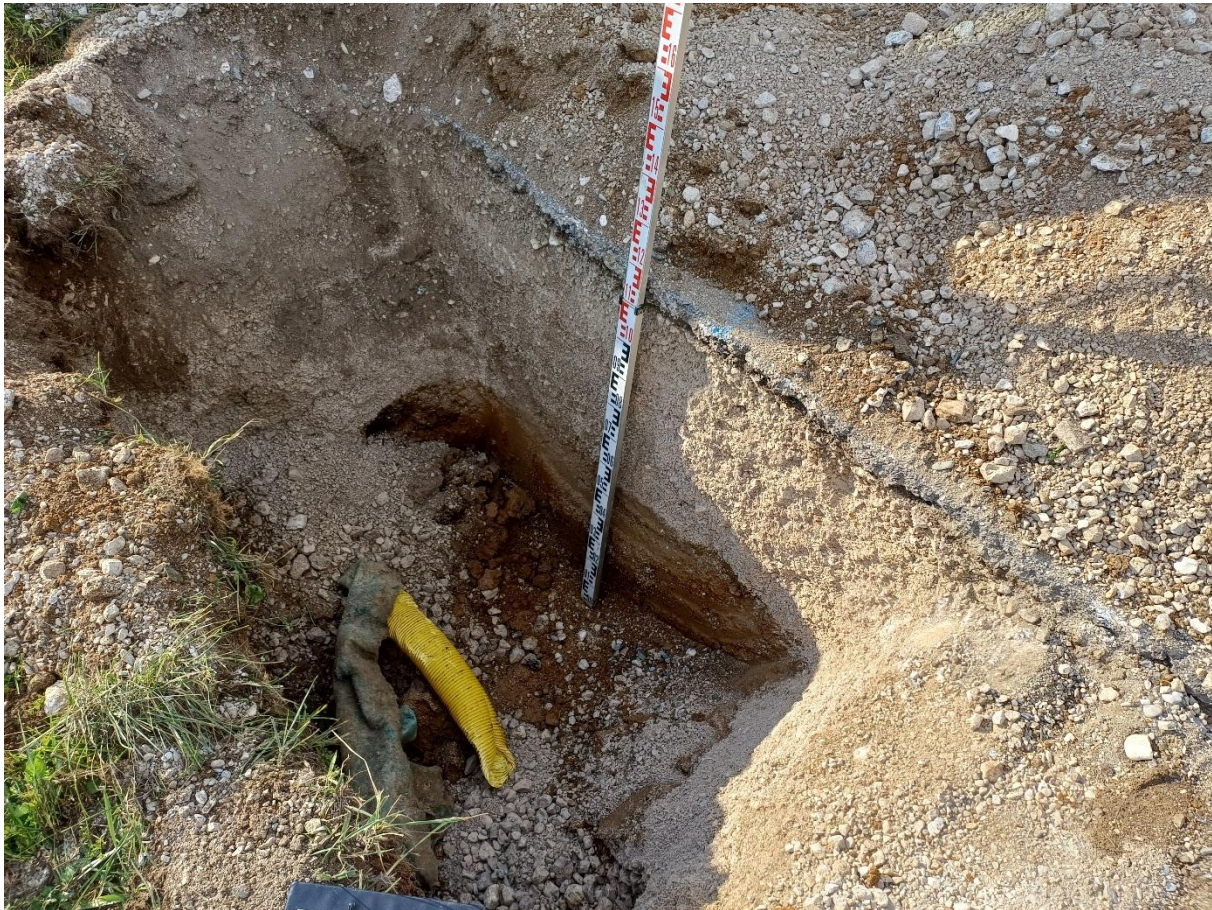
OPOMBA: Globlji izkop onemogočen zaradi drenažne cevi, ki je bila zaščitena samo s filcem (nedelujoča suha cev). Po besedah vaščana je na tem območju večja količina tamponskega nasutja zaradi nedavne obnove ceste. Celotna stran bankine je bila uničena zaradi hudourniške vode. V tem času so uredili tudi odvodnjavanje vode z betonsko kanaletto ob strani vozišča. Podzemna voda ni bila zaznana.

**Slika 12: Onemogočen nadaljnji izkop zaradi (nedelujoče) drenažne cevi**

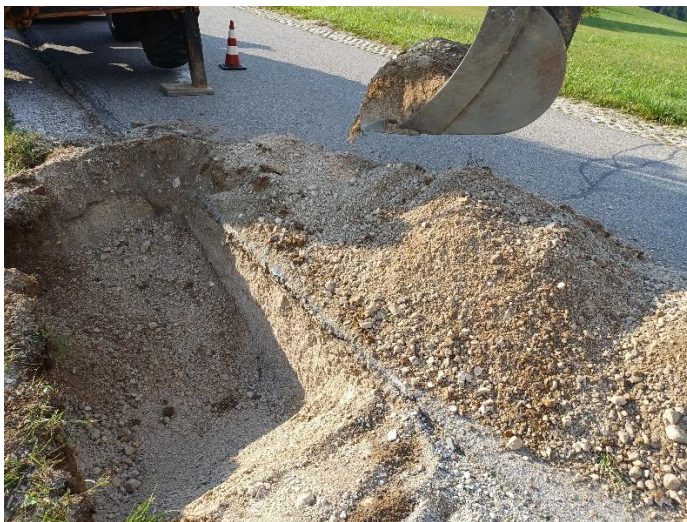
| Globina (cm) ≈ | Material (in klasifikacija po SIST EN ISO 14688-2:2004) | EVD meritev | Vzorec za lab. raziskave |
|---|---|---|---|
| 7 – 67 | Tamponsko nasutje – dobro zrnat grušč z meljem in peskom (GrW-siGr) | 36,1 MPa<br>(globina 50 cm) | GI-25-840<br>(od 20 – 40 cm) |

**Slika 13: Tamponsko nasutje sondažnega izkopa J1**

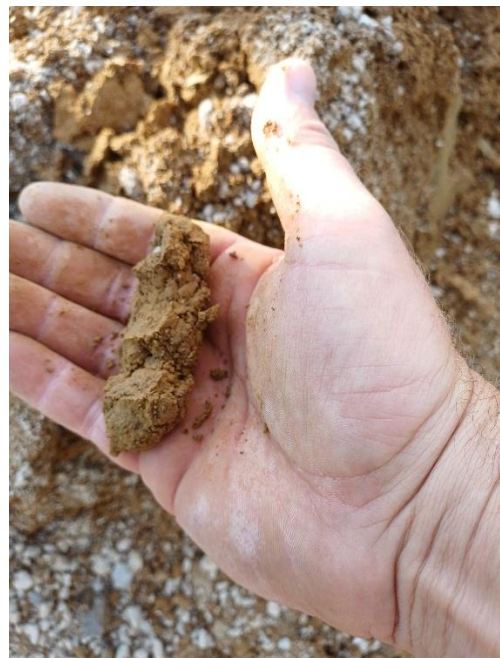
| Sondažni izkop J | Globina [cm] | $E_{vd}$ [MPa] | $\approx E_{v2}$ [MPa] | $\approx CBR$ [%] | Zemeljski sloj |
|---|---|---|---|---|---|
| 1 | 90 | 15,2 | 20,2 | 13 – 15 | Glineni melj (clSi) |

| Globina (cm) ≈ | Material (in klasifikacija po SIST EN ISO 14688-2:2004) | EVD meritev | Vzorec za lab. raziskave |
|---|---|---|---|
| 67 - 120 | Glineni melj (clSi) s posameznimi vključki gramoza | 15,2 MPa<br>(globina 90 cm) | |

**Slika 14: Glineni melj v planumu izkopa J1**

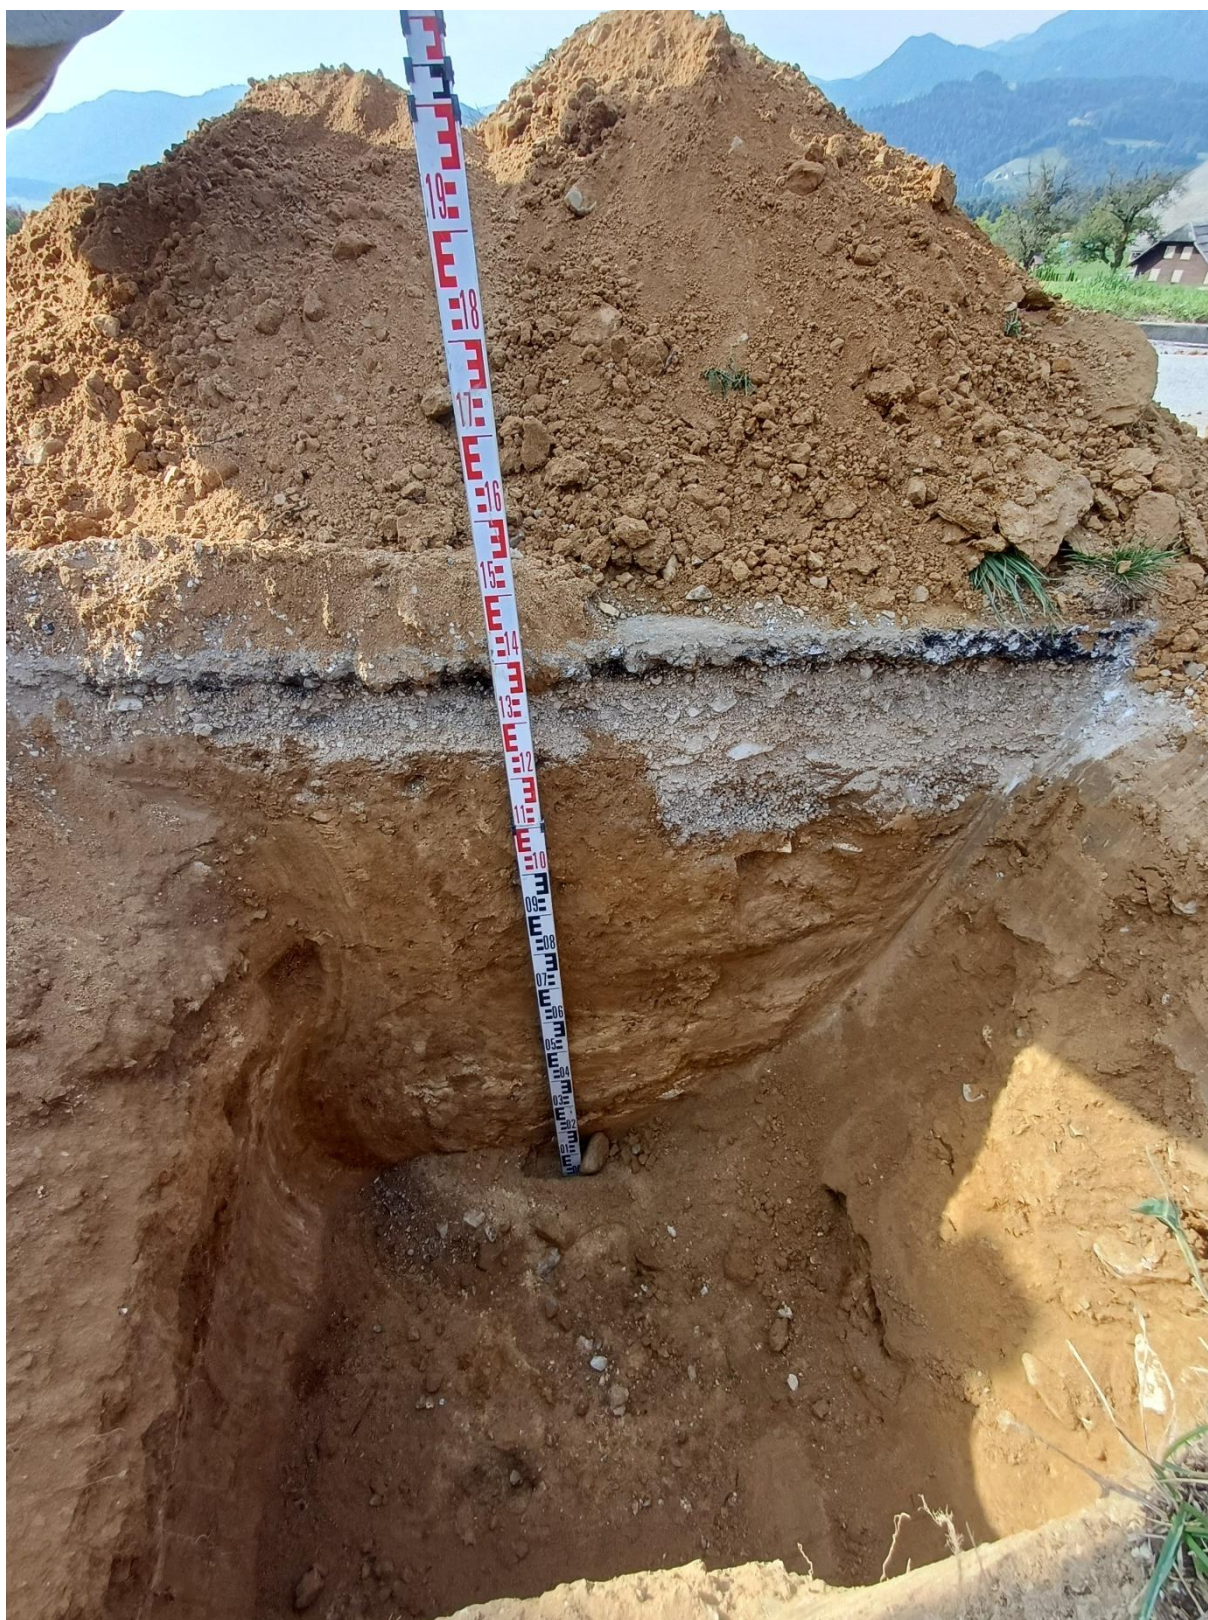
**Slika 18: Sondažni izkop J2**

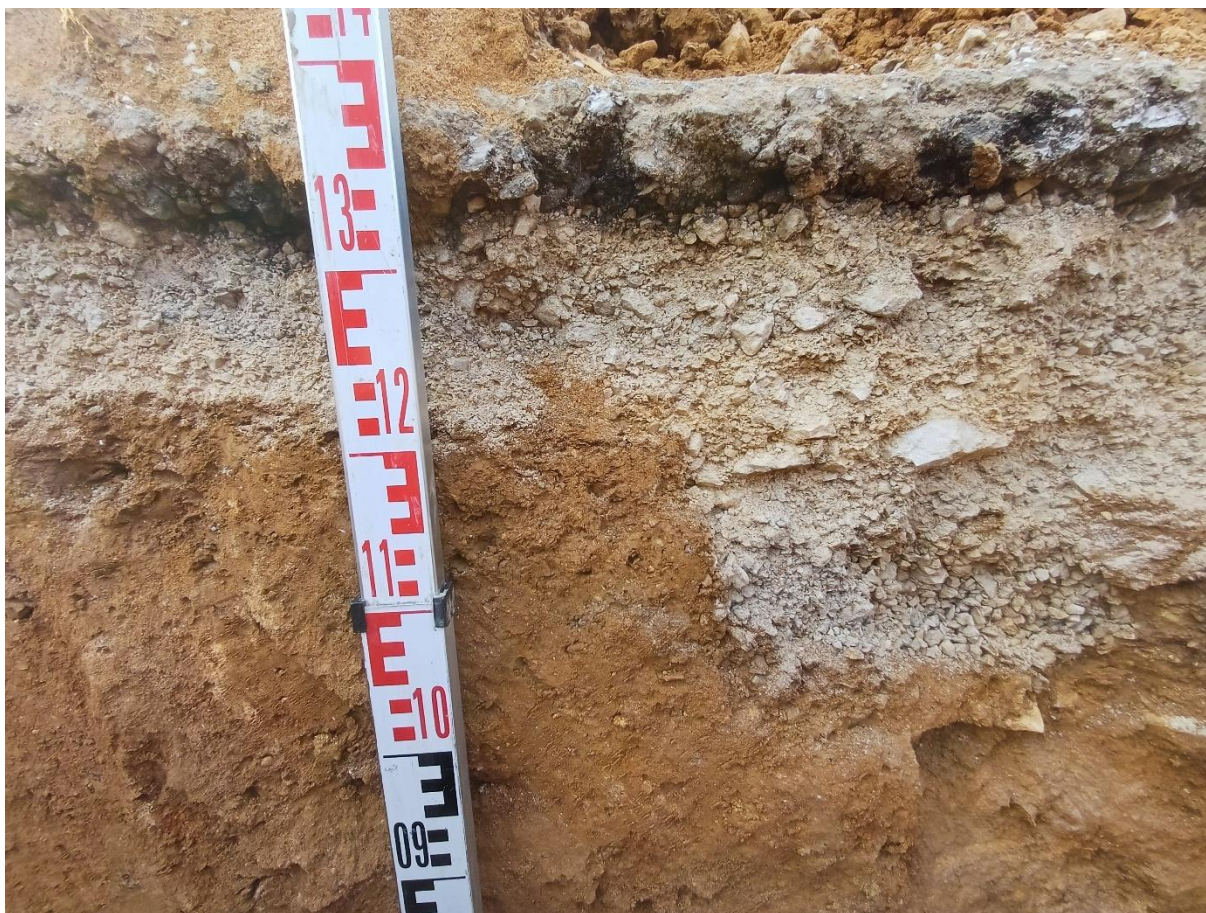
| Globina (cm) ≈ | Material (in klasifikacija po SIST EN ISO 14688-2:2004) | EVD meritev |
|---|---|---|
| 7 – 17 | Tamponsko nasutje – peščen gramoz (saGr) do D63 (v kaskadi od 10 – 30 cm) | |

**Slika 19: Kaskadno tamponsko nasutje (od 10 do 30 cm)**

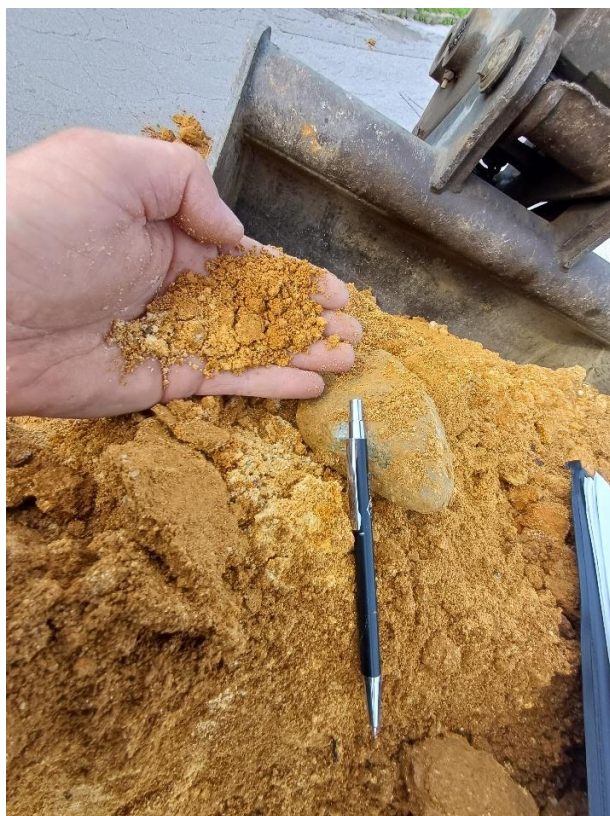
**Slika 20: Izkopani material v izkopu J2**

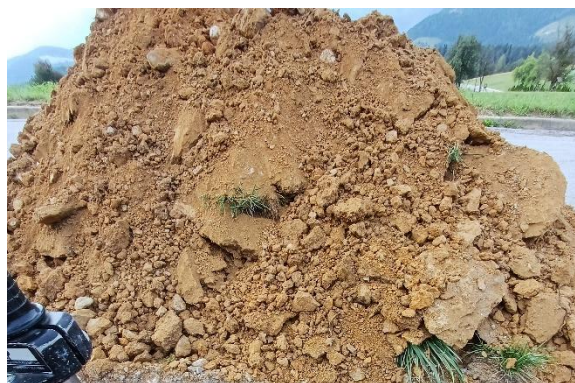
| Globina (cm) ≈ | Material (in klasifikacija po SIST EN ISO 14688-2:2004) | EVD meritev |
|---|---|---|
| 17 - 140 | Peščeni melj (saSi) s posameznimi vključki večjega kamenja (D100 – D300) | 12,0 MPa<br>(globina 70 cm)<br>10,3 MPa<br>(globina 110 cm)<br>13,0 MPa<br>(globina 140 cm) |

**Slika 21: Peščeni melj z vključki večjega kamenja**

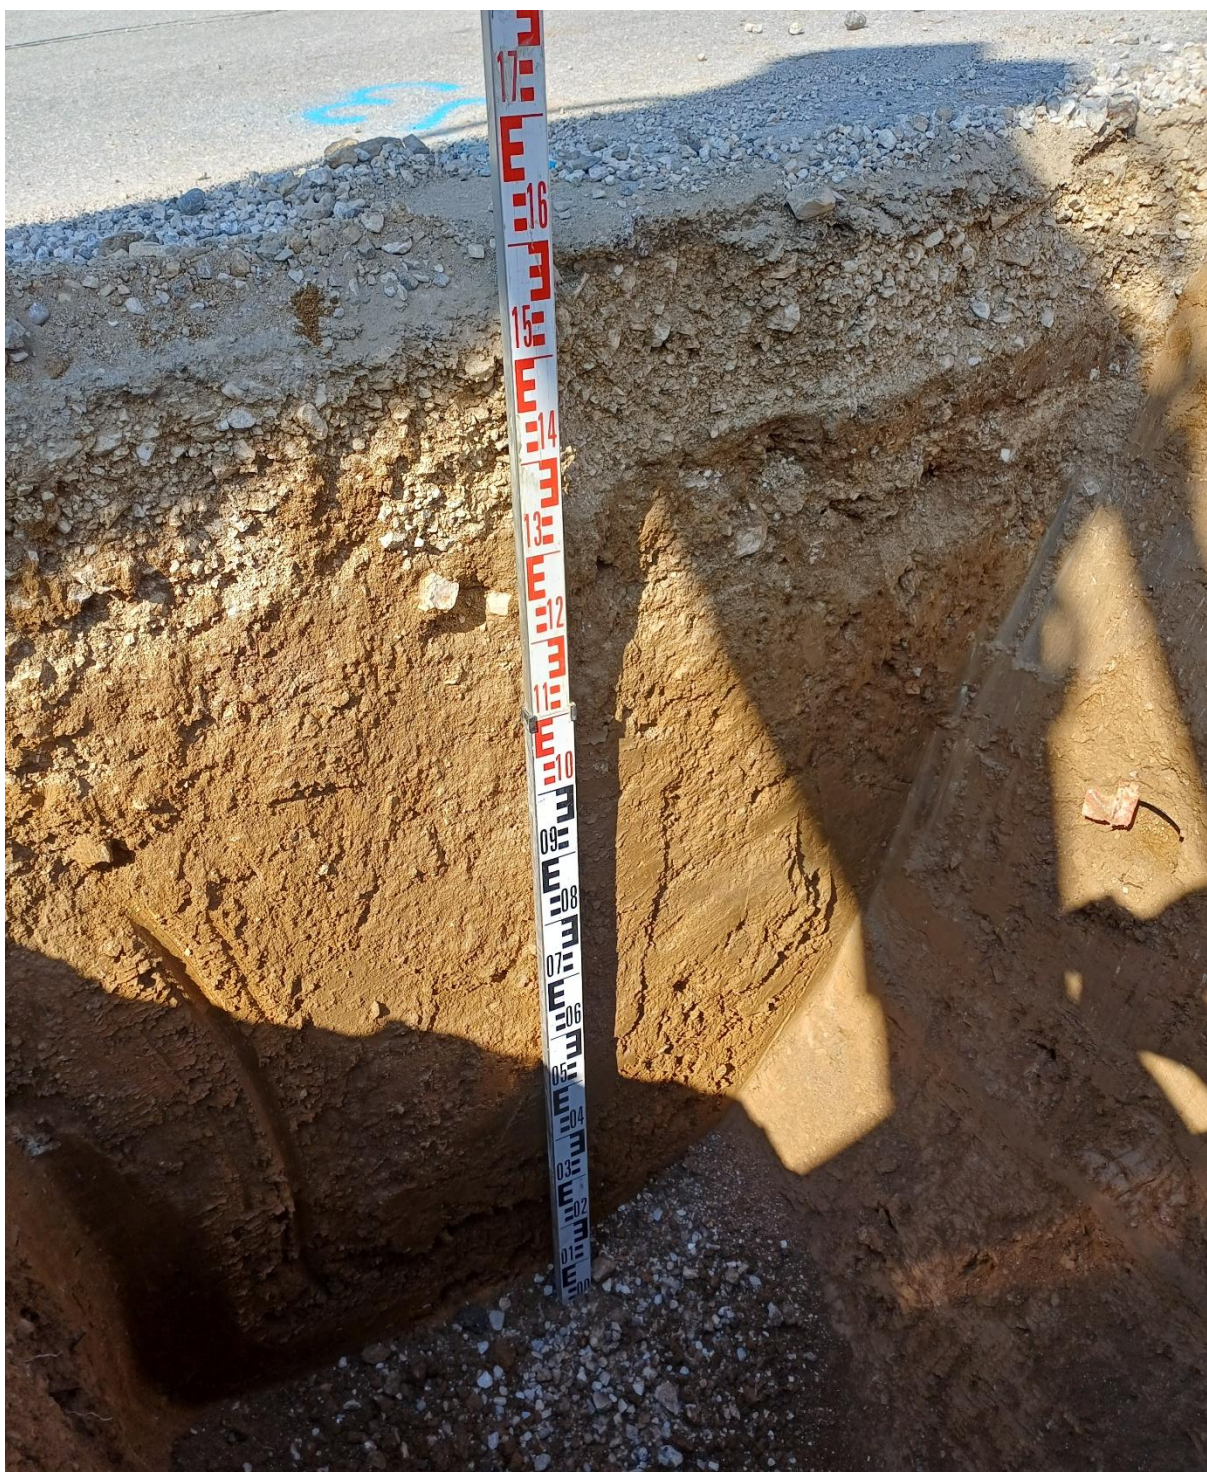
**Slika 25: Sondažni izkop J3**

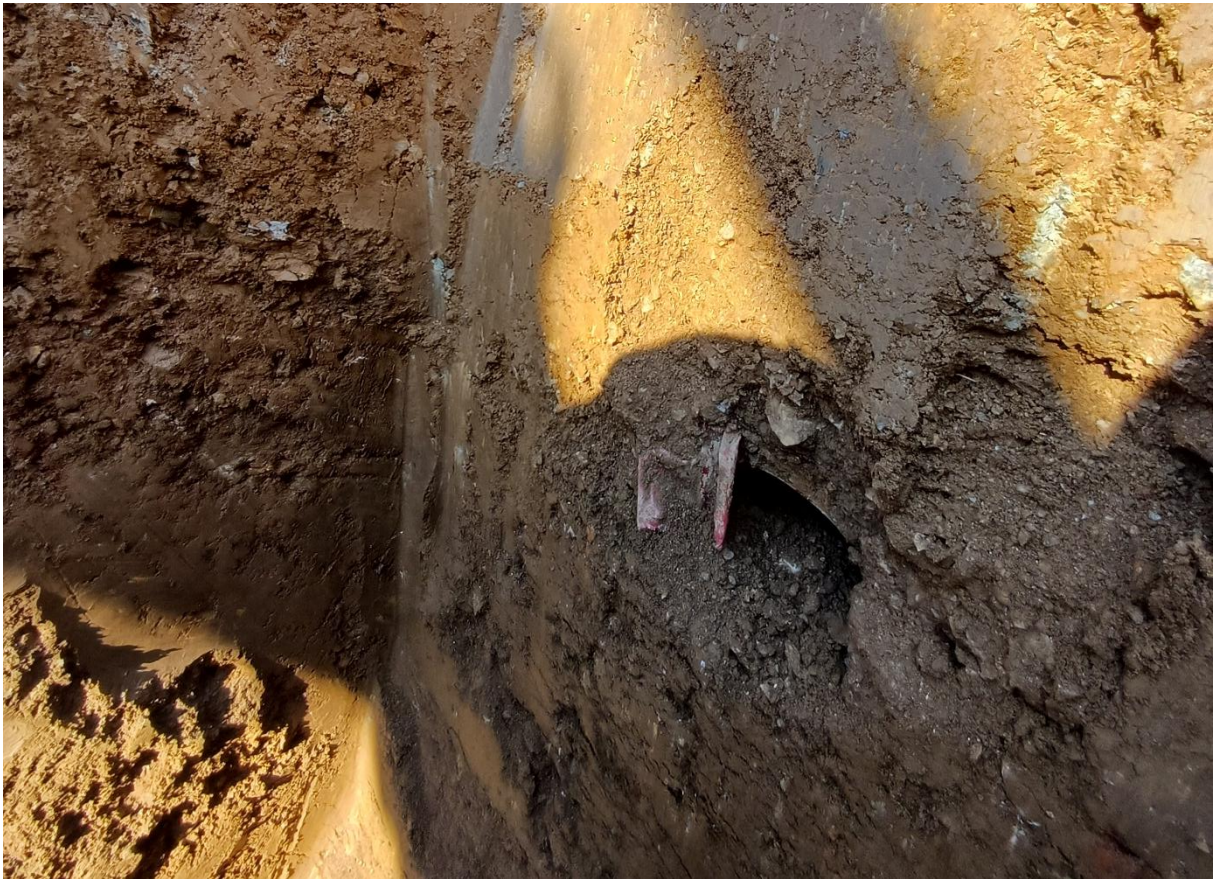
OPOMBA: Pri izvajanju izkopa je bil navzoč lastnik parcele. Na globini 80 cm smo naleteli na staro drenažno cev katera je po besedah lastnika neuporabna že dalj časa.

**Slika 26: Stara (nedelujoča) drenažna cev na globini 80 cm**

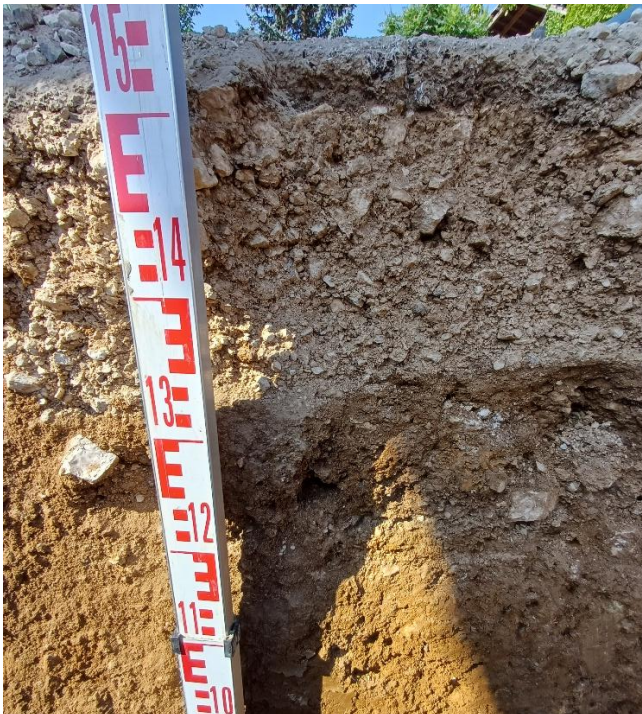
**Slika 28: Tamponsko nasutje sondažnem izkopu J3**

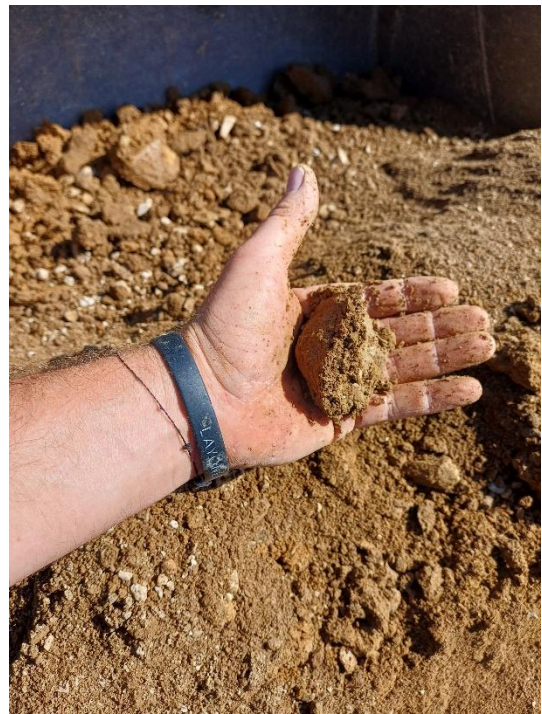
**Slika 27: Peščeni melj z vključki kamenja v J3**

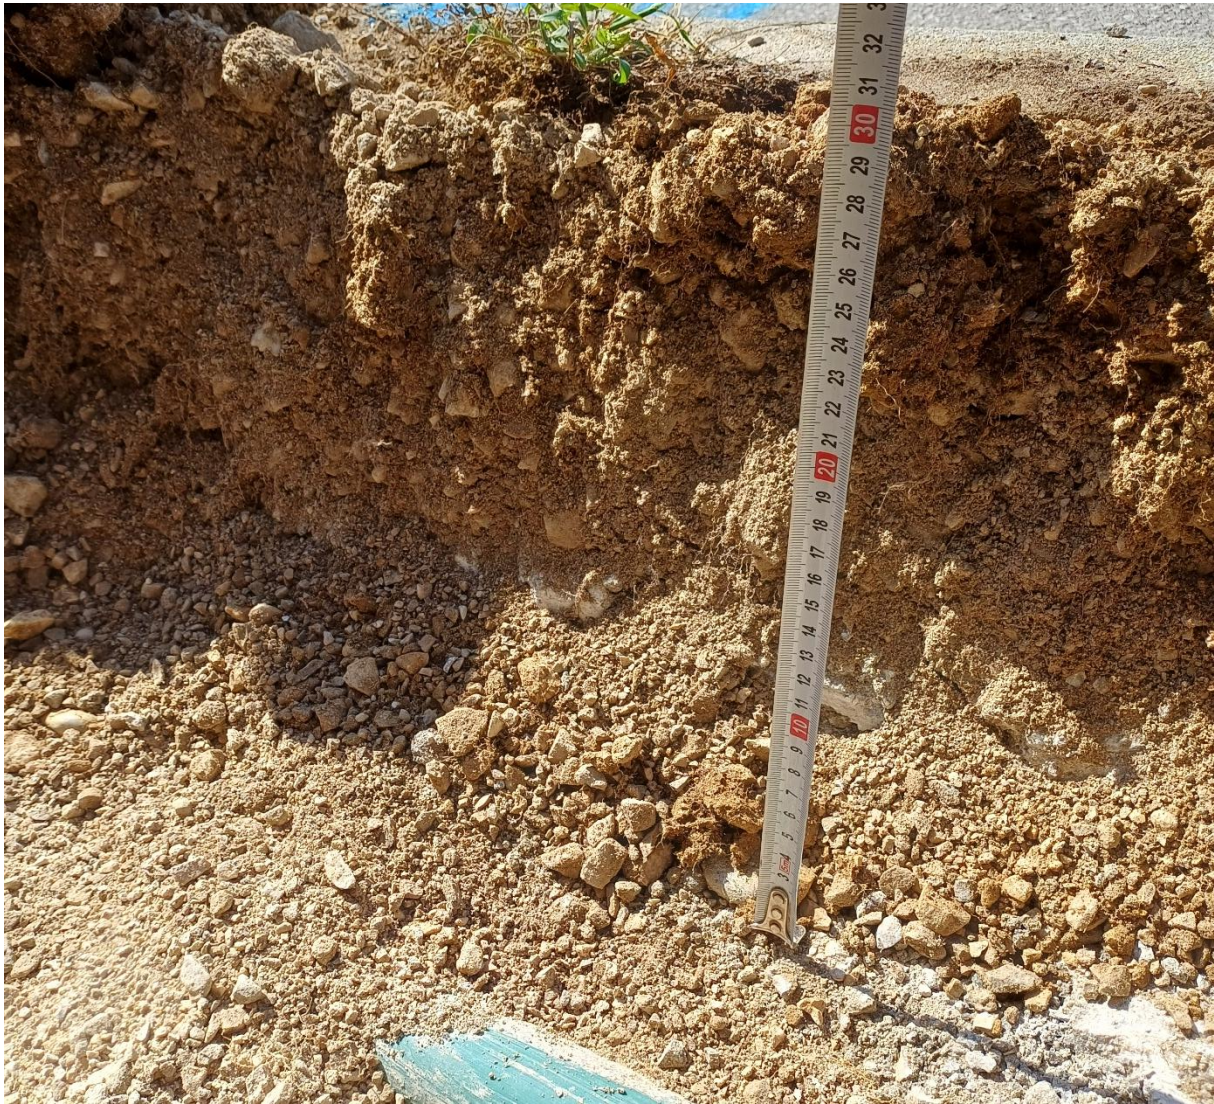
**Slika 32: Sondažni izkop J4**

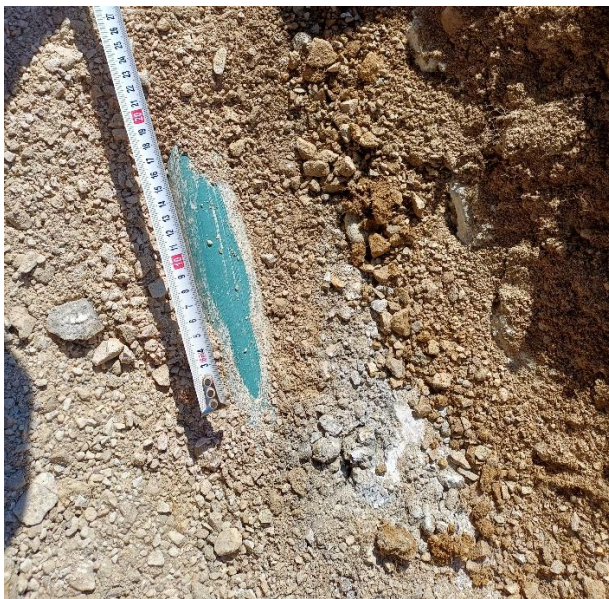
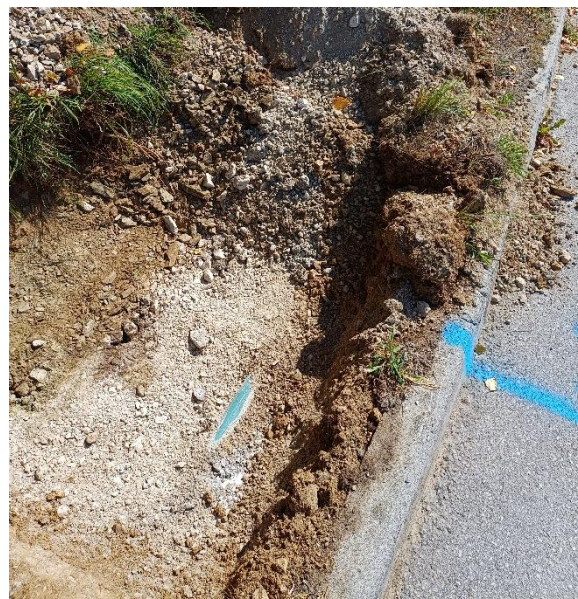
OPOMBA: Na globini 20 cm smo naleteli na zeleno alkatno cev (kabelska, optika, ...). Cev v geodetski posnetek ni vrisana. Na nasprotni strani cestišča so v bankino vrisani komunikacijski vodi in elektrika. Nadaljnji izkop je bil onemogočen.

**Slika 33: Zelena alkaten cev v izkopu J4**
