KONSERVATORSKO-RESTAVRATORSKI  
PROJEKT

VRANSKO - SCHWENTNERJEVA HIŠA  
EID: 1-10421

Izvajalec: Saša Snoj,  
višja konservatorka-restavratorka

September 2024

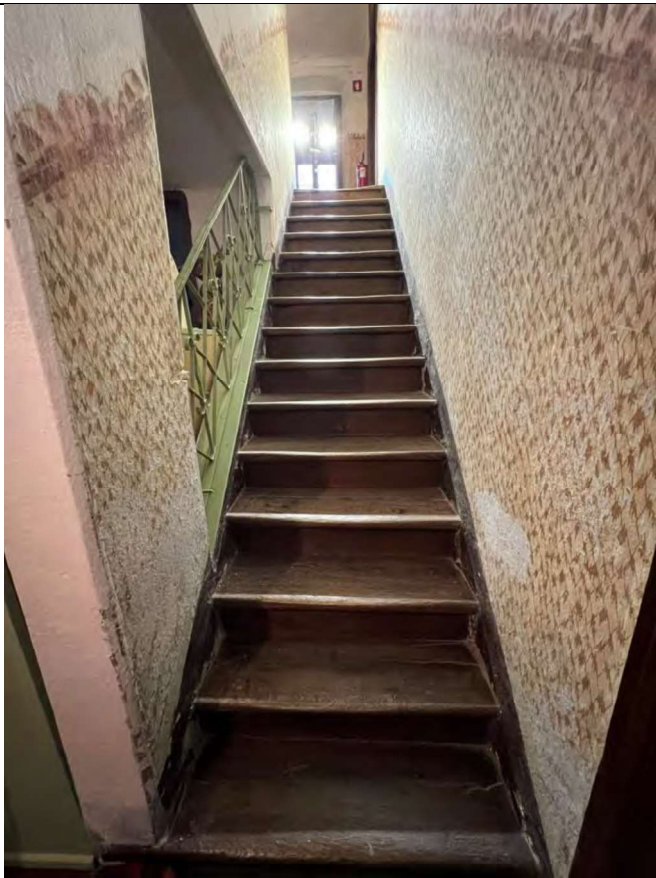
- Ometi so lokalno slabo ohranjeni, izstopa predel pri vhodu (predelna stena s prostorom 3. Omet je tu podmehurjen, beleži se luščijo.
- Poškodbe ometa pri vhodnem portalu, ter ob vznožju sten ob stopnicah.
- Zadnji sloj je poslikava z valčkom (steni stopnišča) ter manjši fragment na predelni steni s prostorom 2.
- Kovinska ograja je bila prvotno oker barve (glej prilogo o sondiranju).
- Ni držala/naslona za oporo pri vzponu po stopnicah.

Slika 7: Stopnice, ki vodijo v prvo nadstropje. Na stenah je ohranjena poslikava z valjčkom, ki je v slabšem stanju, predvsem ob stiku z tlemi, ker je poškodovan omet. Vzorec je tudi površinsko odrgnjen/spran.

- Ohrani se **poslikavo s krasilnim vzorcem** na stopnišču (sl. 7.). Fragment - ostanek poslikave na steni levo od vhoda se prebeli. Beleže se dopolni.
- Podmehurjen omet se odstrani, steno utrdi in zakita, prebeli.
- Kitanje stika med kamnitim portalom in steno (sl. 11.)
- **Kovinsko ograjo** se speska, kovino zaščiti ter pobarva v določenem tonu po RAL. Potrebno je utrditi sidranje v steno in dopolniti odpadel omet (sl. 8).
- **Fragment krasilnega valjčka** na predelni steni s prostorom 2 se ne ohrani. Rekonstrukcija ni smiselna, saj pridejo nove razstavne omare.
- Kitanje voda **električne napeljave** z grobo in fino malto, nanos beleža.
- **Retuširanje.**

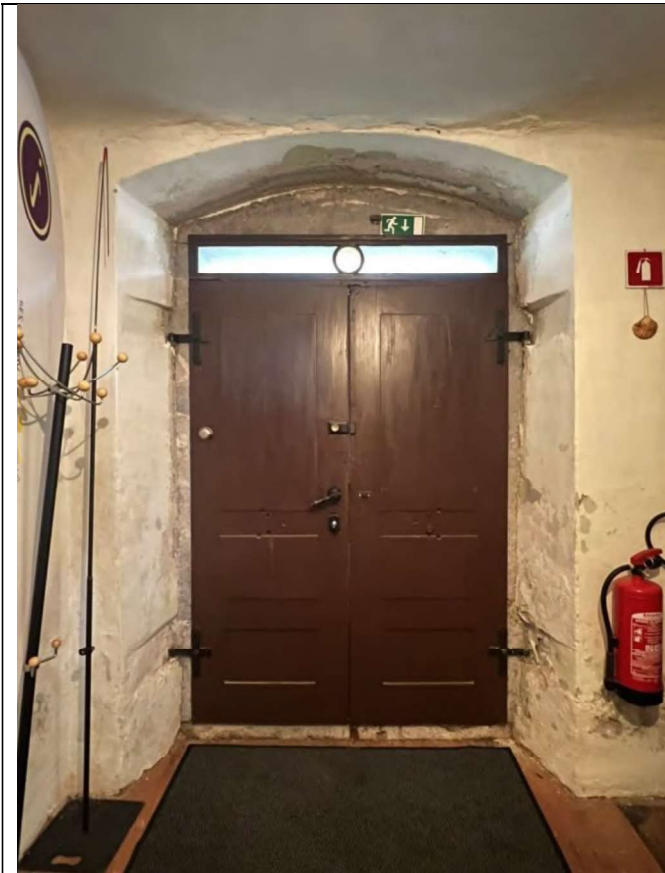
Slika 11: Stik ostenja s kamnom je potrebno zidarsko obdelati.

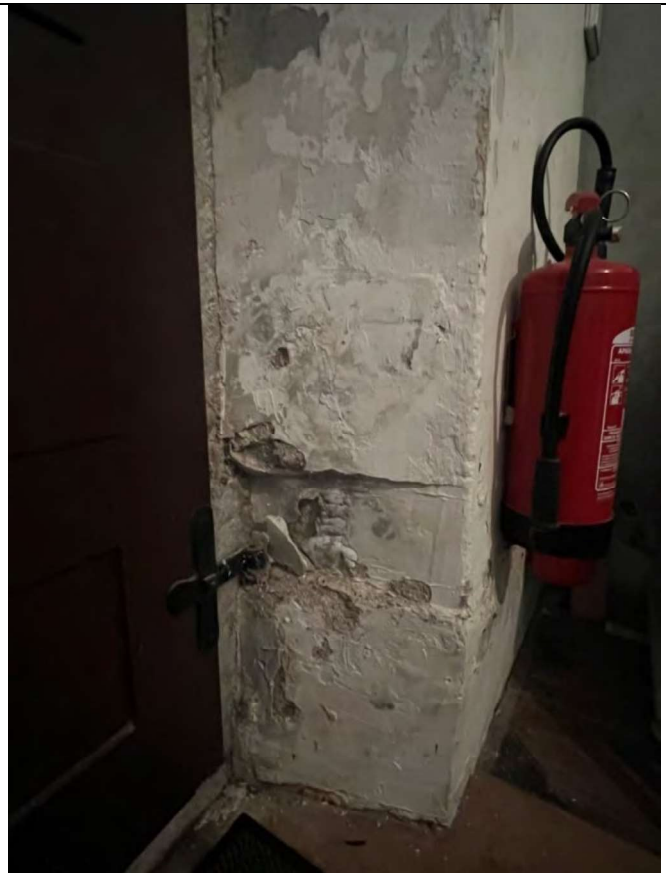
Slika 12: Podmehurjenost je posledica vlage v prostoru.

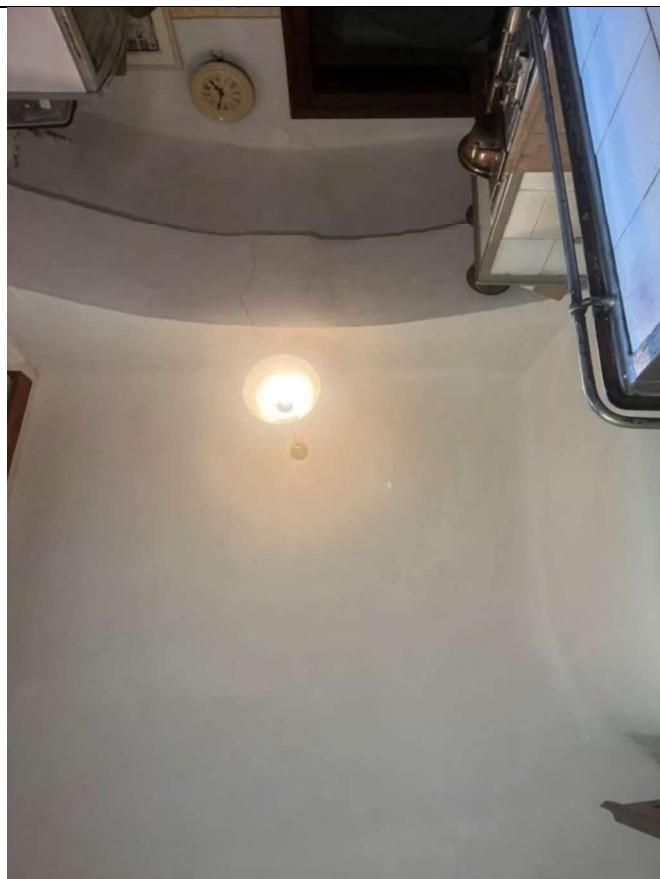
- Razpoke nosilca (sl. 26-27).

Slika 26: Razpoke na stropu sobe Kuhinja (4).

- **Injektiranje razpok, kitanje.**
- **Beljenje.**

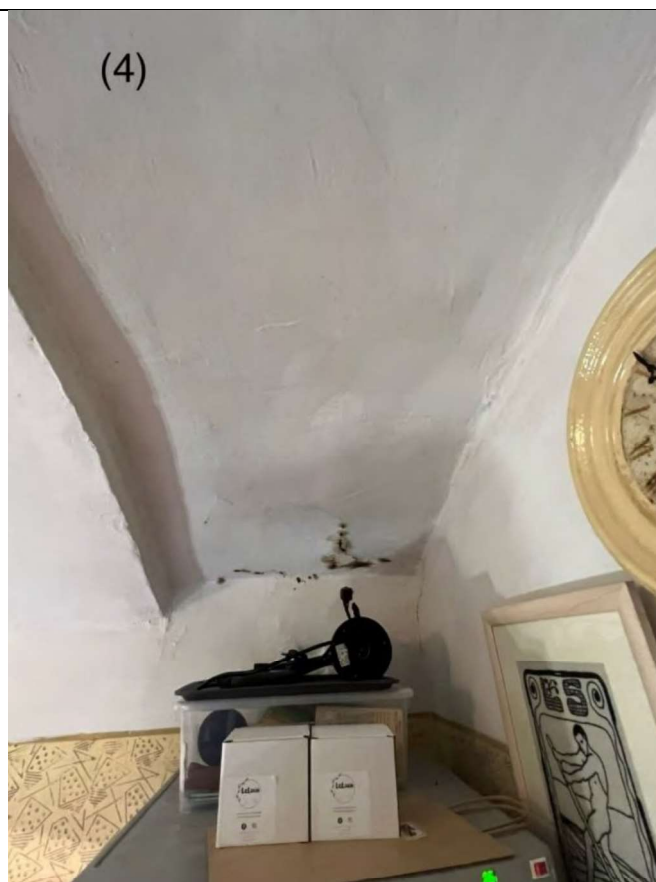
Slika 27: Sledovi katrana na steni.

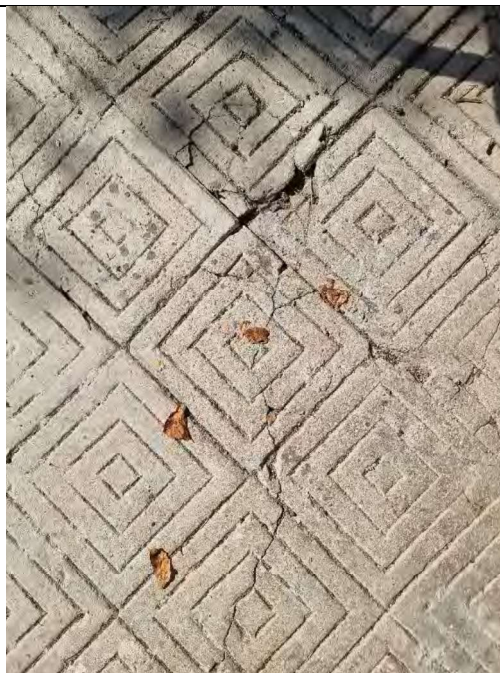
- Več večjih razpok, lokalno poškodbe betona (sl. 36-39).

Slika 38: Tlak je razpokan, na njem so sledi malte, barve.

- Injektiranje razpok in kitanje.
  - Retuša novo dodanih materialov.
  - Globinsko utrjevanje/zaščita z nano materiali.
- Oz. po ponudbi Siga, Franci Zorko s.p.**

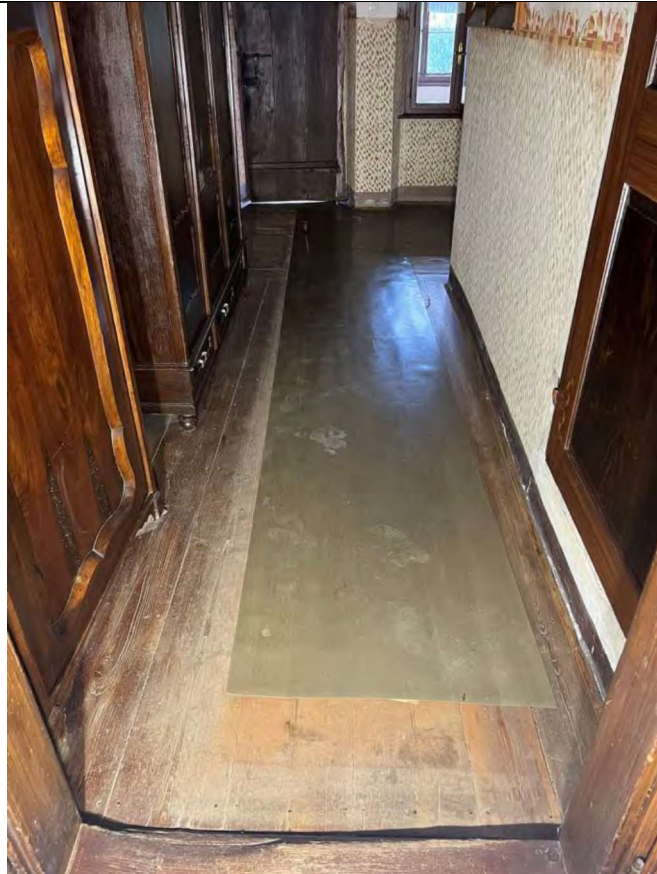
| - Poškodbe laka so delno zakrtite z linolejem. | - Ni predvidenega posega ( <b>kasnejši dogovor z ZVKDS</b> ). |
| Slika 50: Tla v sobi Predsoba (7). | Slika 51: Linolej prekriva poškodbe laka lesenih podnic. |

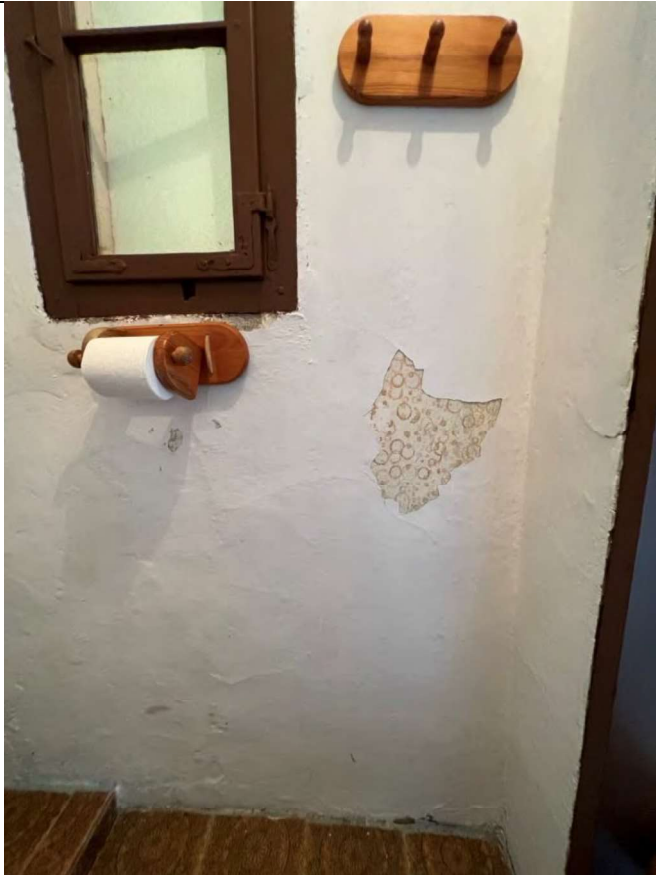
- Prebeljen krasilni vzorec

Slika 58: Pod opleski je krasilni vzorec.

- Krasilni vzorec je prebeljen. Predlagam, da se pusti pod beležem (zaprejo se poškodbe).
- **Kitanje voda električne napeljave** z grobo in fino malto.
- **Utrjevanje in kitanje poškodb** beležev.
- **Beljenje z apnom.**

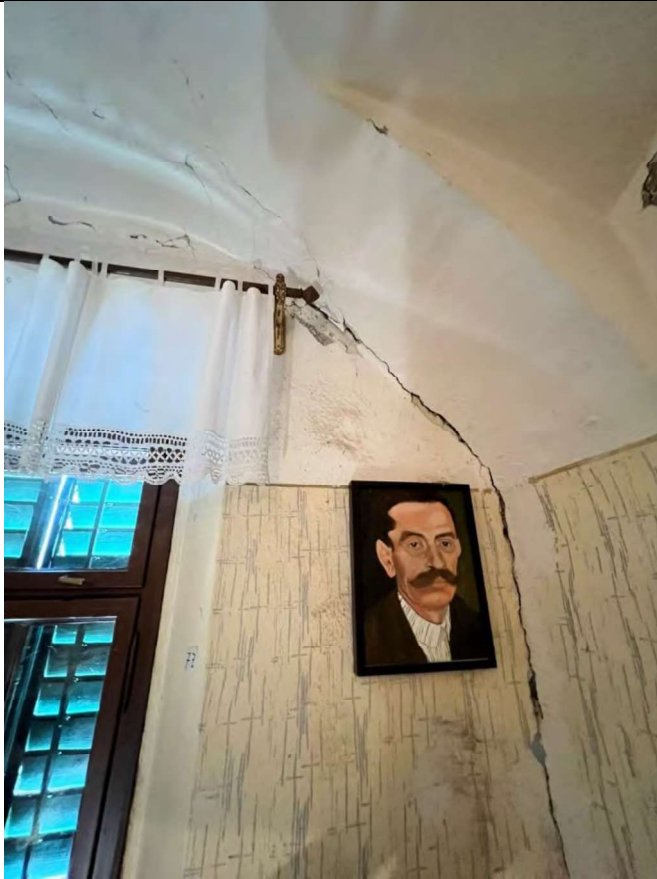
- Pod krasilnim vzorcem so še drugi beleži, ki so lokalno nestabilni predvsem nad oknom, kjer je nosilec precej razpokan (sl. 66) ter nad stranskimi vrati (sl. 67).

Slika 66: Poškodbe na zunanji steni. Stik vertikale s stropom, široka razpoka.

- **Injektiranje razpok in mehurjev**, utrjevanje robov beležev.
- **Kitanje voda električne napeljave** z grobo in fino malto.
- **Predutrejevanje in čiščenje poslikave** z vzorčnim valjčkom.
- **Utrjevanje poslikave** s krasilnim vzorcem.
- **Retuša** poslikave.
- **Beljenje**.

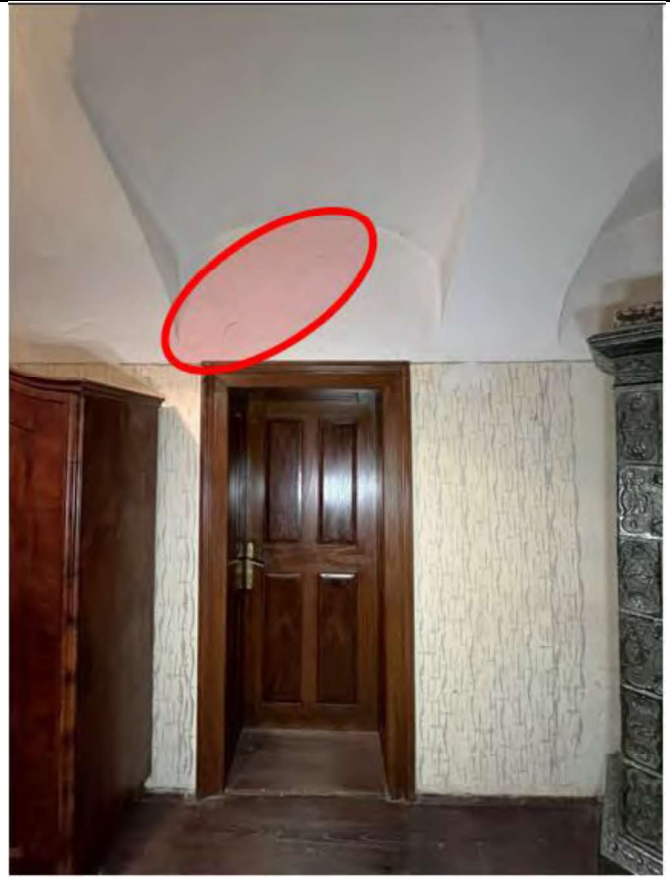
Slika 67: Votlo mesto, označeno. Dvigovanje vseh plasti beležev.

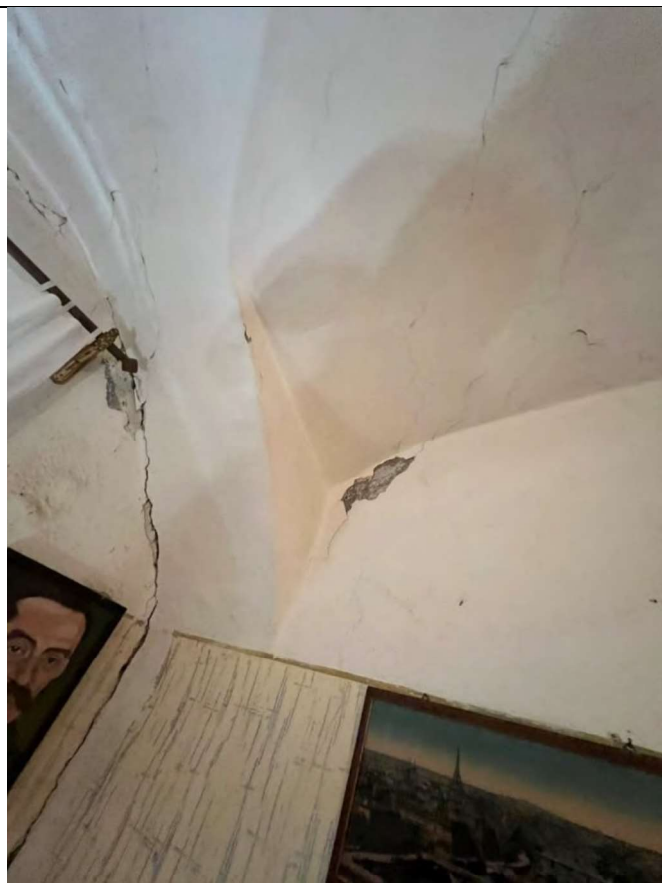
- Razpoke nosilca.

Slika 68: Poškodbe ometov na stropu.

- **Injektiranje ometa** in beležev.
- **Kitanje voda električne napeljave** z grobo in fino malto.
- **Beljenje.**

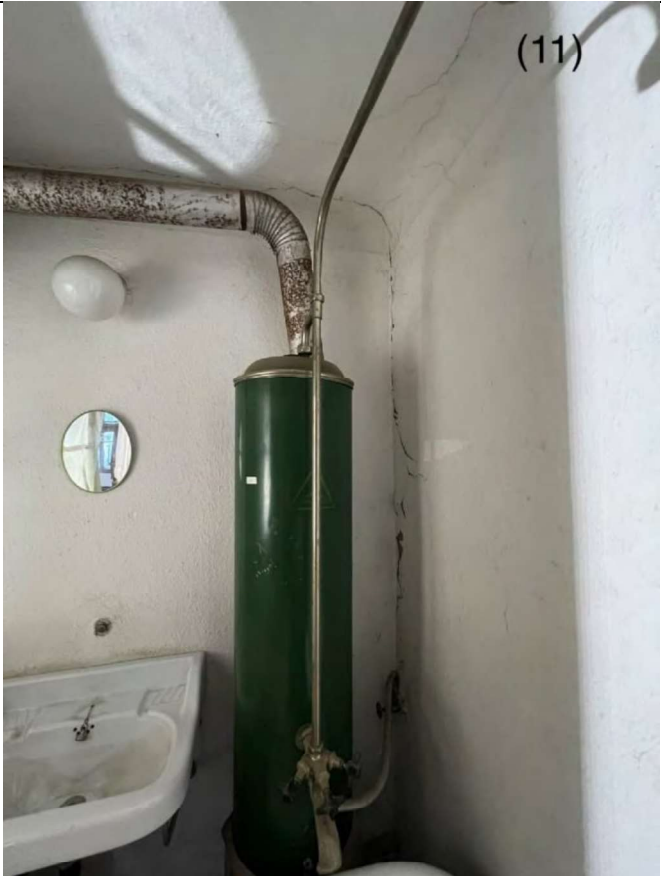
| STENE IN STROP | |
|---|---|
| <b>STANJE</b> <ul style="list-style-type: none"><li>- Stene so močno razpokane v vzhodnem in severnem vogalu omet odstopa od nosilca, podmehurjenost ometa.</li><li>- Ni dekorativnih poslikav.</li></ul> | <b>KONSERVATORSKO-RESTAVRATORSKI PREDLOG</b> <ul style="list-style-type: none"><li>- Injektiranje ometov z nosilcem, razpok in mehurjev, utrjevanje robov beležev.</li><li>- Kitanje voda električne napeljave z grobo in fino malto.</li><li>- Beljenje.</li></ul> |
| <p>(11)</p> <p>Slika 72: Razpokanost stene v sobi Kopalnica (11).</p> | <p>(11)</p> <p>Slika 73: Razpokanost stene v sobi Kopalnica (11).</p> |

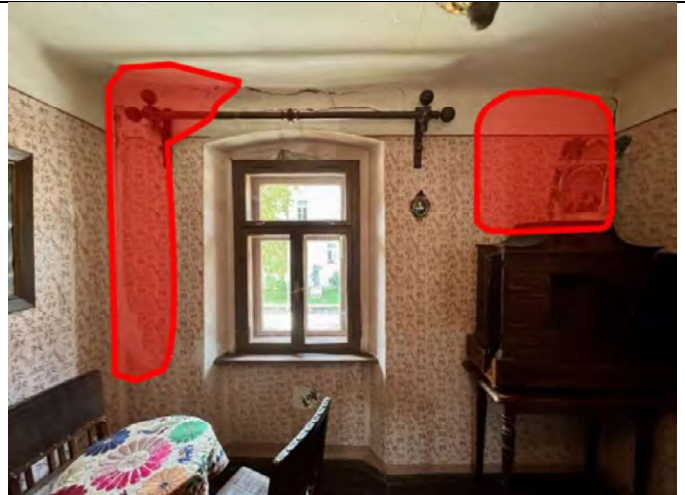
- Precej razpokan omet nad oknom (zunanje stene pri stiku stropa s vertikalo (sl. 80).
- Podmehurjebost dekorativne poslikave na zunanji steni, v obsegu 2 m<sup>2</sup> (sl. 81 in 82).
- Poslikava s krasilnim vzorcem je občutljiva na vodo.

Slika 81: Označeno votlo mesto (levo) in mesto odstopanja (desno).

- Injektiranje razpok in mehurjev, utrjevanje robov beležev.
- Kitanje voda električne napeljave z grobo in fino malto.
- Predutrejanje in čiščenje dekoracije z vzorčnim valjčkom.
- Utrjevanje dekoracije s krasilnim vzorcem ter retuša.

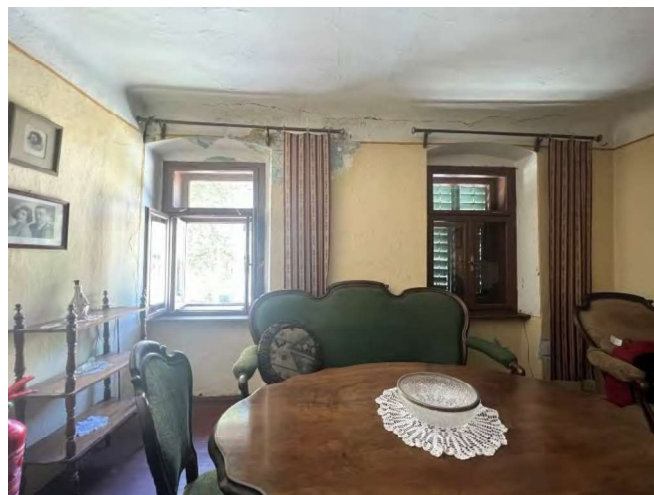
- Poškodbe ometa v predelu oken na zunanji steni (sl. 84).

- **Injektiranje ometov z nosilcem.**
- **Kitanje voda električne napeljave z grobo in fino malto, retuša.**
- **Kitanje drugih poškodb, retuša.**
- **Beljenje.**

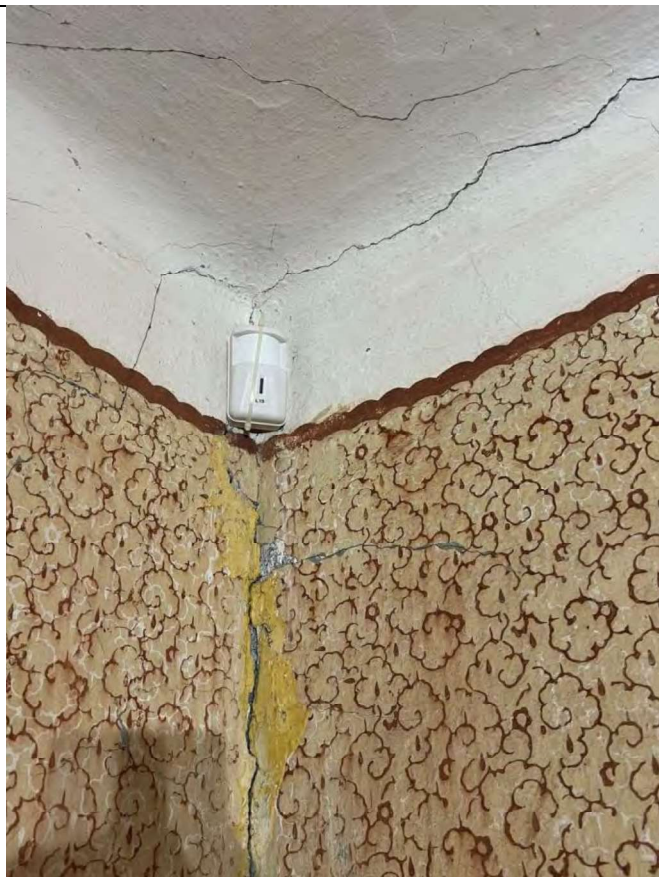
Slika 91: Razpoka.

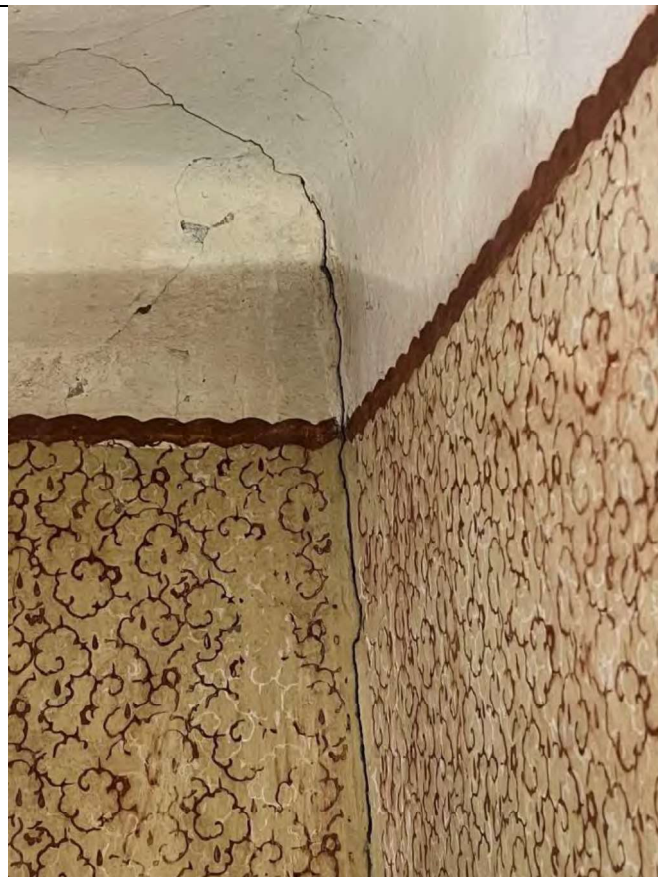
Slika 92: Razpoka.
