**OBČINA GORNJA RADGONA**

**9250 GORNJA RADGONA****Številka: 43-03/2025**

**PREDHODNO GEOTEHNIČNO MNENJE**

o sestavi tal, vzrokih nastanka in pogojih sanacije plazišč pregledanih na območju Občine Gornja Radgona v marcu 2025 ter o hidrogeoloških, stabilnostnih in erozijskih razmerah na lokacijah pojavov nestabilnosti

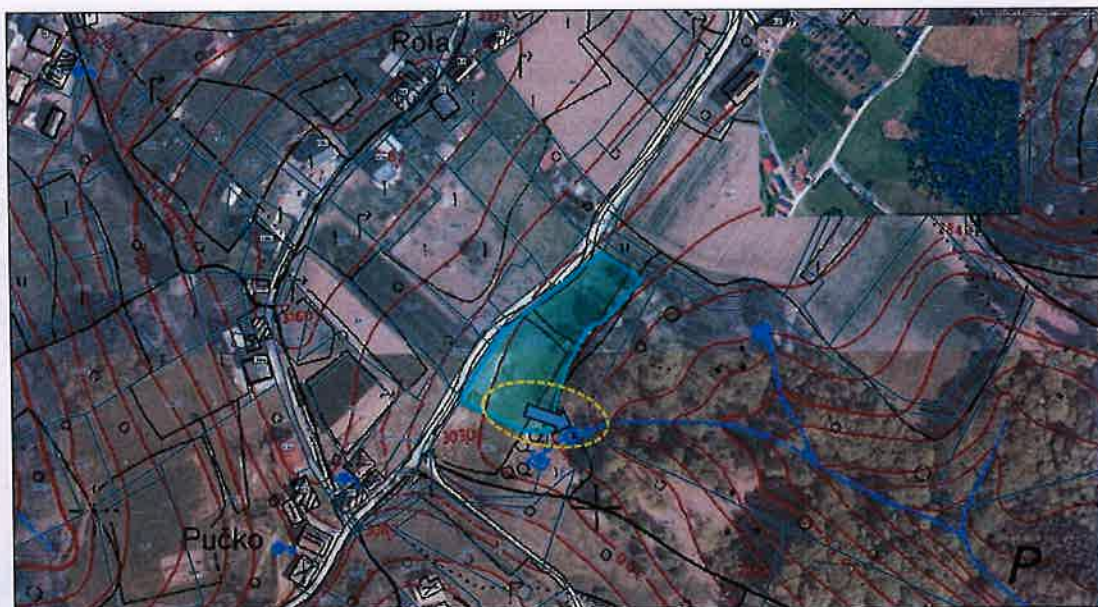
Plazišče v vrhnjem delu grape pod lokalno cesto na območju odseka med stanovanjskima objektoma Negova 62 in Negova 67 se je prvič pojavilo že pred nekaj leti. Po konfiguraciji terena in lokaciji plazišča (pa tudi po podatkih lastnika) je bil glavni povod za pojave nestabilnosti tal prekomerno prelivanje padavinskih vod z velikega dela asfaltnega vozišča in pobočij v okolici, ki gravitirajo proti grapi pa tudi močnejši pretoki precejšnjih talnih vod, ki se stekajo v območje grape. Del grape na južni strani zdrsa je videti nekoliko zamočvirjen, v preteklosti pa je bil na robu gozda tudi izvir, ki so ga menda koristili okoliški prebivalci za oskrbo s pitno vodo.

Deloma je lahko k pojavom plazenja na strmih gozdnatih pobočjih grape prispeval tudi izpust cestne kanalizacije, ki je urejen relativno blizu severnega roba plazišča na zgornjem robu grape. V brežinah usada – na zgornjem odlomnem robu je videti glinasto meljaste zemljine, na nekaj mestih pase pojavlja tudi izcejanje talnih vod.

Slika 3: Plaz v grapi pod LC 203 361 v Negovi (vir: PISO PRO)

Močno prelivanje padavinskih vod z asfaltne ceste, ki nad območjem grape nima urejenega odvodnjavanja in povečano precejanje talnih vod nad neprepustno osnovo je povzročilo precej globok zdrs zemljin. Nivo terena je v območju vrhnjega dela grape znižan za približno 4,00 m, sklepati pa je mogoče, da je globina drsne ploskve vsaj še 3,00 – 4,00 m globlje.

Ob čim bolj celoviti ureditvi odvodnjavanja z območja plazenja in vplivne okolice – posebno pobočij in asfaltne ceste nad plaziščem, bo verjetno potrebno na območju zgornjega roba grape zgraditi tudi primerno podporno konstrukcijo ali pa skušati zemljine podpreti s "strižnimi trni" - zabitimi lesenimi ali kakimi drugimi koli na primernem rastru.

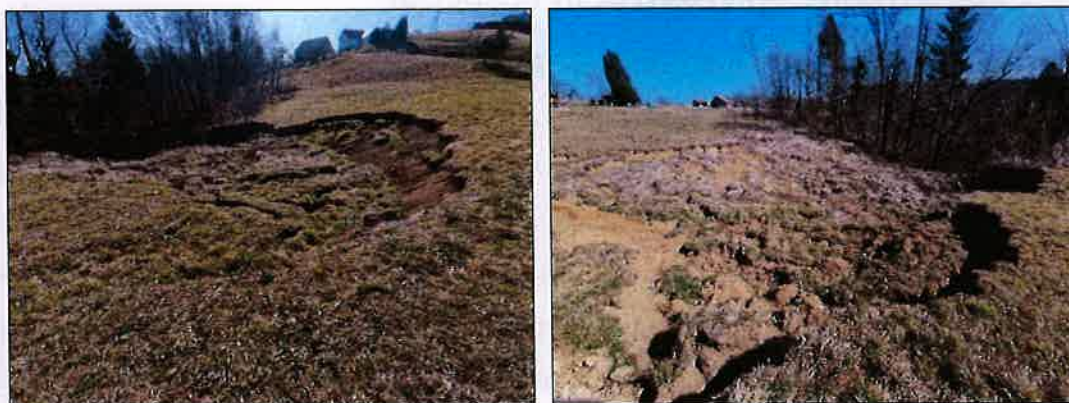
Slika 4: Zdrselo pobočje v grapi pod LC 203 361 – pogled od severa in od zahoda (Foto: 07.03.2025)

Temeljna tla na širšem obravnavanem območju po geološki karti tvorijo miocenski sedimenti peščenega laporja, peska in proda. Hribina je prekrita s plastmi pretežno glinasto meljastih zemljin zelo spremenljive debeline. Na kontaktu hribine in vrhnjih glinasto meljastih zemljin s pojavljajo precejne vode. Za zmanjšanje nevarnosti širjenja plazišča je potrebno predvsem preprečiti koncentrirane dotoke ter zastajanje padavinskih in vseh drugih vod v plazišču. Priporočljivo bi bilo v osi plazišča urediti primeren odvodni jarek za hitrejše odtekanje vode po površini v grapo. Dno usada bi bilo pri tem priporočljivo poravnati v nagibih proti jarku.

Za izdelavo predlogov za trajno sanacijo plazišča bo potrebno preveriti dejansko sestavo temeljnih tal in predvsem globino stabilnih tal (globino drsne ploskve) v območju plazu in tudi nad njim.

Sodimo, da bo v prvi fazi raziskovalna dela mogoče opraviti morda le s sondažnimi izkopi do stabilne osnove (v nadaljevanju pa po potrebi tudi z globljimi vrtnami) in izdelati vsaj grobi geodetski posnetek območja plazenja s profili terena. Šele na osnovi ugotovitev bo mogoče predlagati optimalen način sanacije.

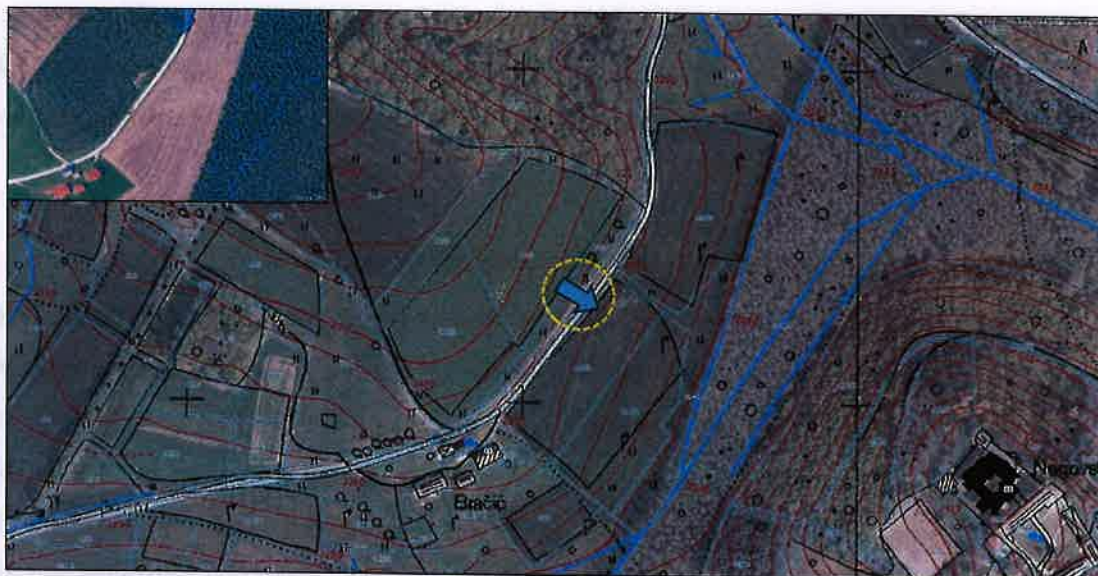
Plazišče na brežini vkopa ceste pod njivsko površino približno 130 m severovzhodno od stanovanjskega objekta Negova 77 se je prav tako prvič pojavilo že pred nekaj leti. Po konfiguraciji terena in lokaciji plazišča lahko sklepamo je bil glavni razlog za pojave nestabilnosti tal na brežini in deloma na območju njive nad njo prekomerno prelivanje padavinskih vod in povečano precejanje pobočnih precejnih vod z njivskih površin nad mestom zdrsa.

Slika 5: Plaz na brežini nad JP 605 821 v Negovi (vir: PISO PRO)

Glede na izrive zemljin, ki se pojavljajo le v območju obcestnega jarka, ki je bil deloma tudi zaradi tega zacevljen sodimo, da gre vsaj v vznožju za relativno plitev zdrs.

Za zmanjšanje obsega lezenja zemljin je potrebno čim bolj zmanjšati vtoke padavinskih in tudi precejšnjih talnih vod v območje plazišča. Za padavinske vode bi bilo priporočljiva vsaj poravnava terena, za zaledne vode pa ne vidimo druge rešitev kakor vgradnja dovolj globokih drenaž nad območjem plazenja.

Za izdelavo zasnov sanacije bi bile potrebne dodatne terenske raziskave v obsegu, s katerimi bi ugotovili predvsem globino drsne ploskve v celotnem območju plazenja in globini hribine nad plaziščem. Na osnovi geodetskega posnetka in izdelanih prečnih profilov terena bi bilo nato mogoče zasnovati optimalni varianto sanacije. Le- ta bo morala vključevati izsušitev območja plazenja z drenažami v območju plazišča in nad njim in verjetno tudi izvedbo oporne konstrukcije v vznožju plazišča.

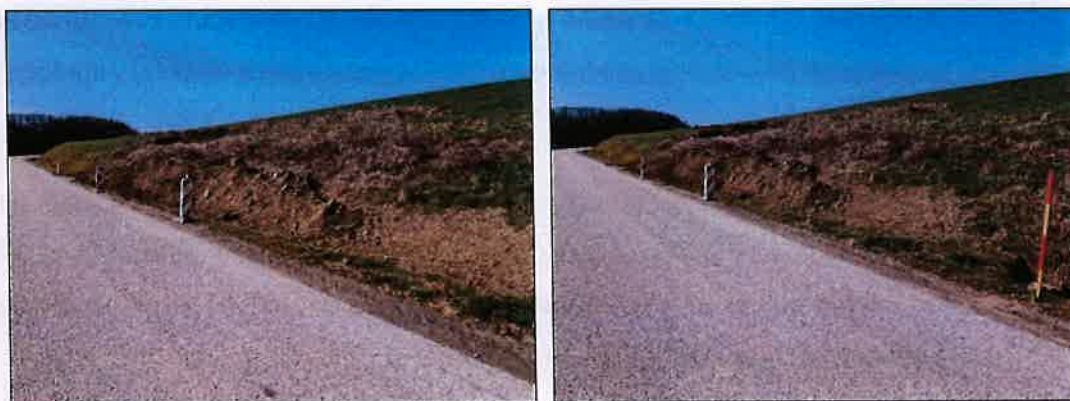
Slika 6: Zdrs na brežini nad cesto na JP 605 821 v Negovi (Foto: 07.03.2025)

Temeljna tla na širšem obravnavanem območju po geološki karti tvorijo miocenski sedimenti peščenega laporja, peska in proda. Hribina je prekrita s plastmi pretežno glinasto meljastih zemljin zelo spremenljive debeline. V območju spodnjega dela zdrs se pojavljajo izcedne vode.

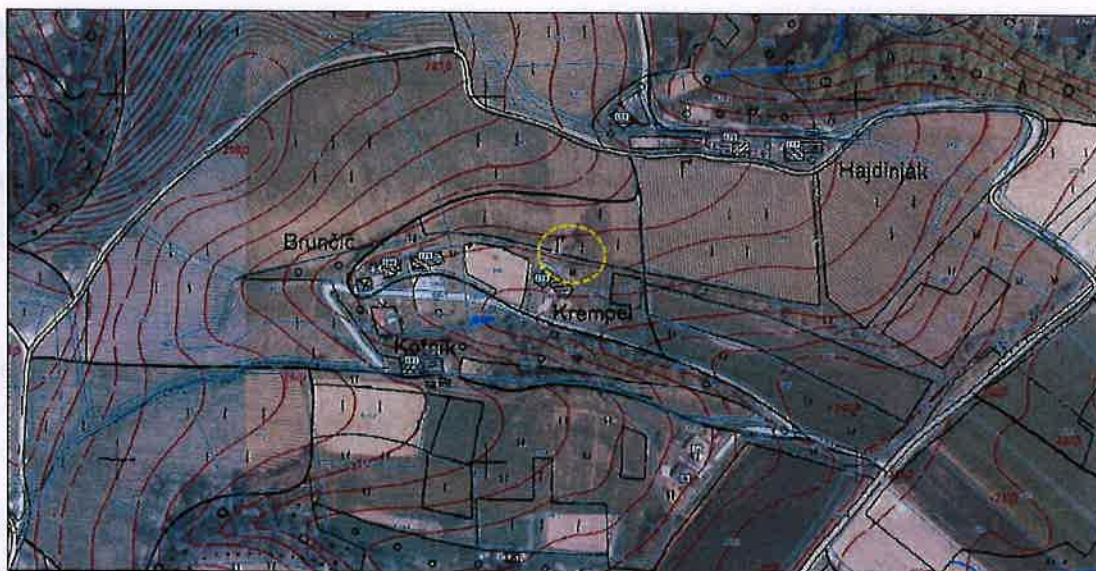
Stanovanjska hiša Črešnjevci 178 je locirana pod dokaj strmim pobočjem, ki je zasajeno z vinogradi. Med spodnjim robom vinogradov – traktorsko potjo in hišo je precej strma travnata brežina, ki se po izjavi lastnice hiše že dalj časa ob vsakem mokrem obdobju premika. Zaradi premikanja tal je na brežini nad hišo nastala kotanja v kateri se menda ob vsakem deževju nabira voda, ki s pronicanjem v plazino pospešuje lezenje zemljin proti hiši. Plitvi izrivi zemljin so se doslej pojavljali na izravnani zelenici ob hiši, kjer so za odvod vode položene betonske kanalete.

Lastnica hiše žal ne razpolaga z nobenimi fotografijami deformacij oziroma izrivov zemljin v preteklosti. V času ogleda nismo zaznali nobenih novih deformacij – razpok ali izrivov zemljin.

Slika 7: Območje zdrsa zemljin nad stanovanjsko hišo Črešnjeveci 178 (vir: PISO PRO)

Osnovni sanacijski ukrep za zmanjševanje premikanja tal bi bilo tudi v tem primeru zmanjšanje vtokov vseh vod v plazišče. Urediti je potrebno zajem padavinskih vod s pobočja nad plazom vsaj s primernim odvodnim jarkom ob notranjem robu kolovoza pod vinogradom – kar je že deloma urejeno z nagibom kolovoza proti pobočju.

Kotanje v dnu usada bi bilo potrebno zasuti tako, da v njej ne bodo mogle zastajati nobene vode. Pred zasipom pa bi bilo potrebno urediti drenažo oziroma odvod za vode – z odvodom v dolinski del jugovzhodno od plazišča. Za izbiro končne variante sanacije bo potrebno izvesti dodatna sondažna dela – predvsem preveriti globine drsne ploskve v zgornjem in spodnjem delu plazišča.

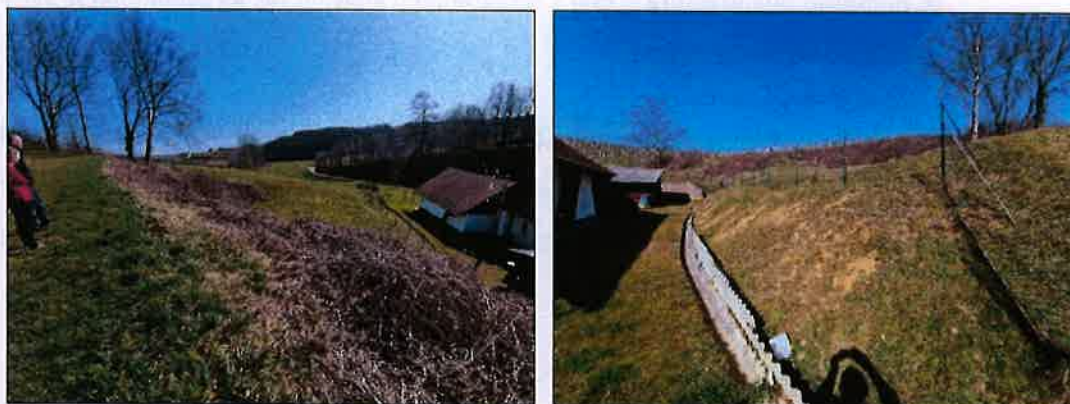
Slika 8: Nestabilno območje nad stanovanjsko hišo Črešnjeveci 178 (Foto: 07.03.2025)

Premiki tal doslej niso segali do objekta oziroma še ogrozili varnosti stanovanjske hiše. Za izsušitev območja plazenja (kotanje kjer zastaja voda) bi bilo priporočljivo vgraditi primerno globoko (najbolje na neprepustni hribini) cevno drenažo in ji urediti cevni izpust v območje grape jugovzhodno od hiše. Po ureditvi izsuševanja bi bilo priporočljivo kotanjo zasuti z zemljinami z grebena na vzhodni strani in teren v celoti urediti v primernih naklonih, tako, da padavinske vode ne bodo več mogle zastajati.

Za preprečitev širjenja plazišča bi bilo potrebno v prvi vrsti preprečiti vse koncentrirane dotoka padavinskih in pobočnih precejnih vod v nestabilno območje in urediti vodotesne odtoke za zajete vode izven območja plazišča.

Za določitev potrebne globine drenaž bi bilo priporočljivo pred dokončno zasnovo preveriti globino drsne ploskve na zgornjem robu kotanje in na območju izriva ob hiši.
