## **GEOLOŠKO POROČILO**

**Zemljišče s parc. št. 180/3, 183, 187 in 191 v k.o. 651 Hrenca**

**Elaborat**

**83508, Ljubljana, april 2026**

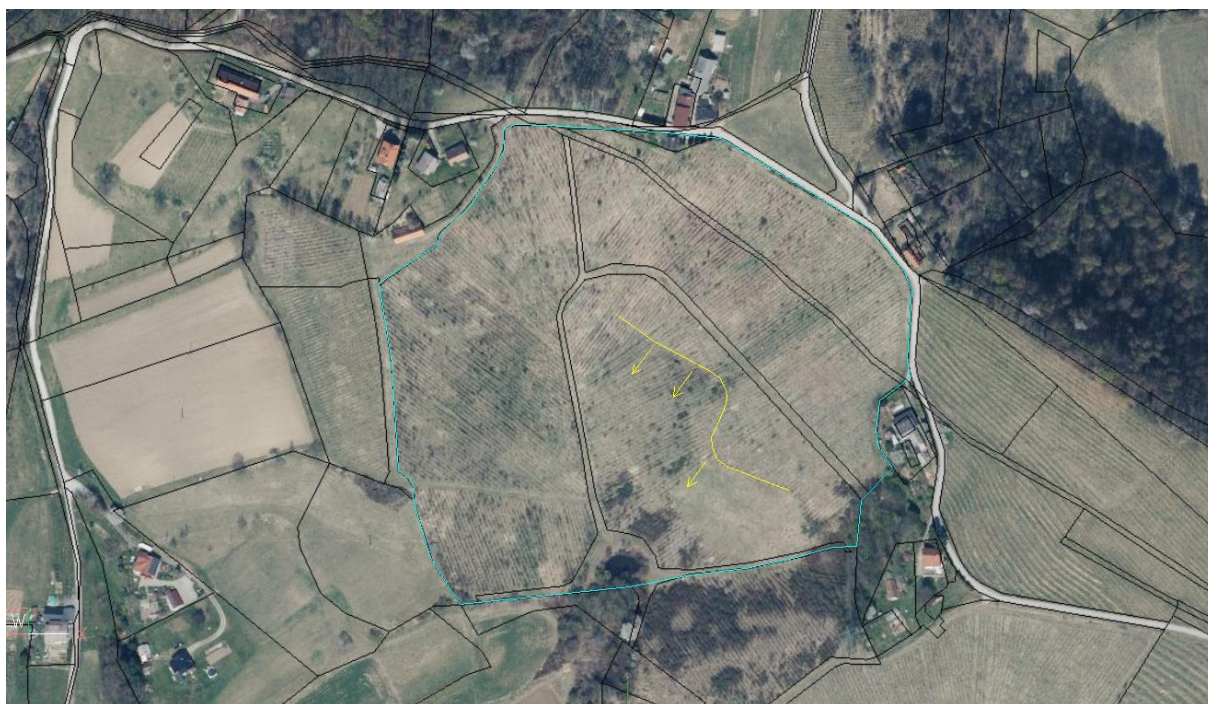
V osrednjem vzhodnem delu območja so bili opaženi znaki plaznega procesa ter lokalni erozijski pojavi. Zaradi močne poraščenosti s travo je del pojavov delno prekrit, vendar so znaki nestabilnosti prepoznavni.

Slika 1. Podatki iz Atlasa voda; z modro je označeno obravnavano območje, z rumeno pa plazni pojav in vidna stopnja v terenu.

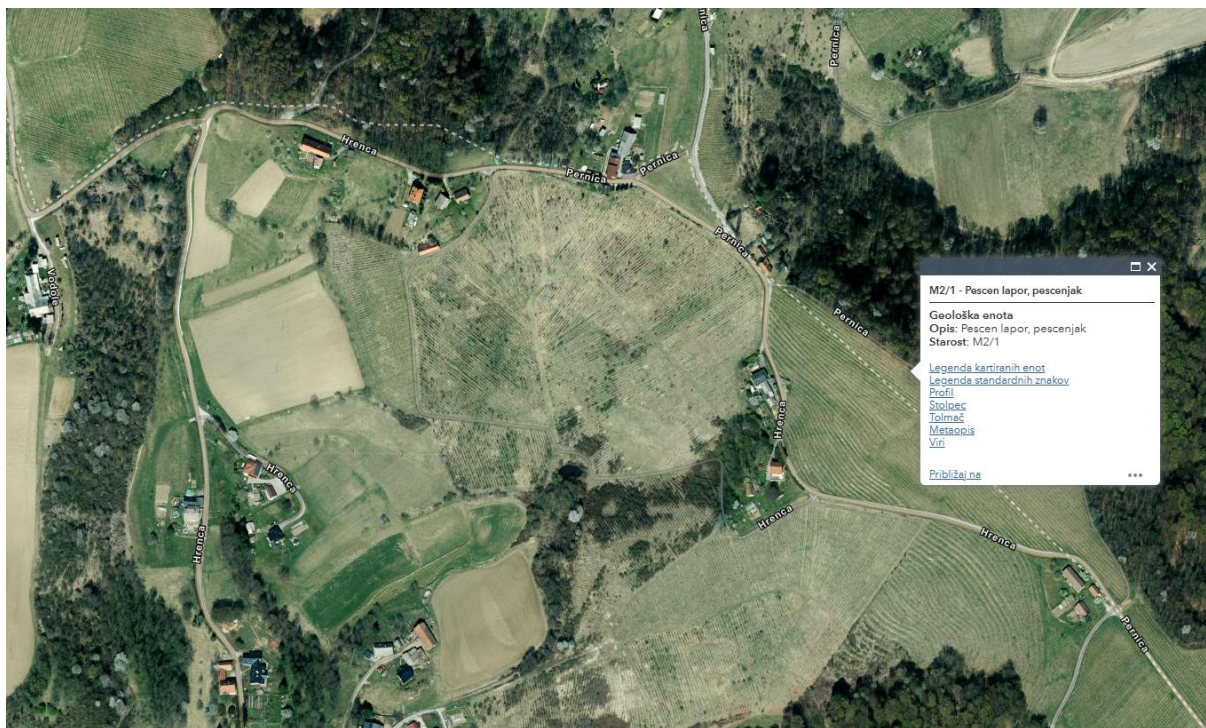
Obravnavano območje gradita peščeni lapor in peščenjak.

Gre za litološko enoto, ki je podvržena preperevanju in erozijskim procesom. V kombinaciji z vplivom vode in neustrezno urejenim odvodnjavanjem lahko prihaja do zmanjšanja stabilnosti pobočja in razvoja plaznih procesov.

Slika 2. Litološka sestava obravnavanega območja.

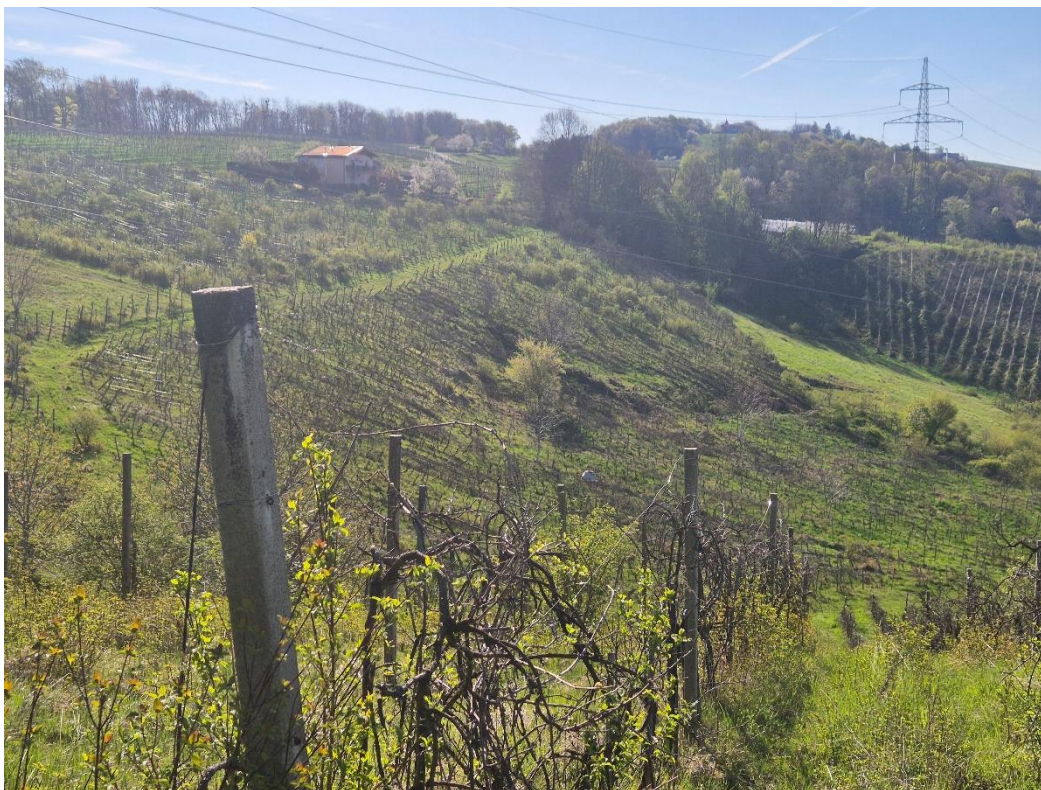
Na območju so prisotni znaki počasnega premikanja zemljine ter lokalnih erozijskih procesov.

Opažene morfološke oblike, vključno z jezičastimi oblikami na pobočju, kažejo na počasen proces plazenja oziroma postopno premikanje zemljine. Lokalni erozijski procesi dodatno prispevajo k preoblikovanju površja in postopni destabilizaciji pobočja, pri čemer ima voda verjetno ključno vlogo.

Fotografija 1. Pogled na obravnavano območje v jugovzhodni smeri z vidnimi znaki geodinamičnih procesov.

V primeru, da so bile na območju že izvedene predhodne geološko-geotehnične raziskave, priporočamo izdelavo projekta za ureditev drenažnega sistema za celotno območje.

Če predhodne raziskave na območju niso bile izvedene, priporočamo izvedbo dodatnih geološko-geotehničnih raziskav, ki vključujejo:

- izvedbo 4 raziskovalnih vrtin do globine 10 m,
- odvzem reprezentativnih vzorcev zemljine,
- izvedbo 12 SPT preiskav za določitev mehanskih lastnosti zemljine,
- geološko spremljavo vrtanja z izdelavo opisov in profilov vrtin,
- izvedbo laboratorijskih geomehanskih preiskav odvzetih vzorcev,
- izvedbo geodetskega posnetka območja raziskav in ustij vrtin,
- izdelavo inženirsko-geoloških profilov,
- izvedbo geotehničnih izračunov stabilnosti,
- izdelavo geološko-geomehanskega poročila z interpretacijo rezultatov raziskav

ter predlogom ustreznih sanacijskih ukrepov.

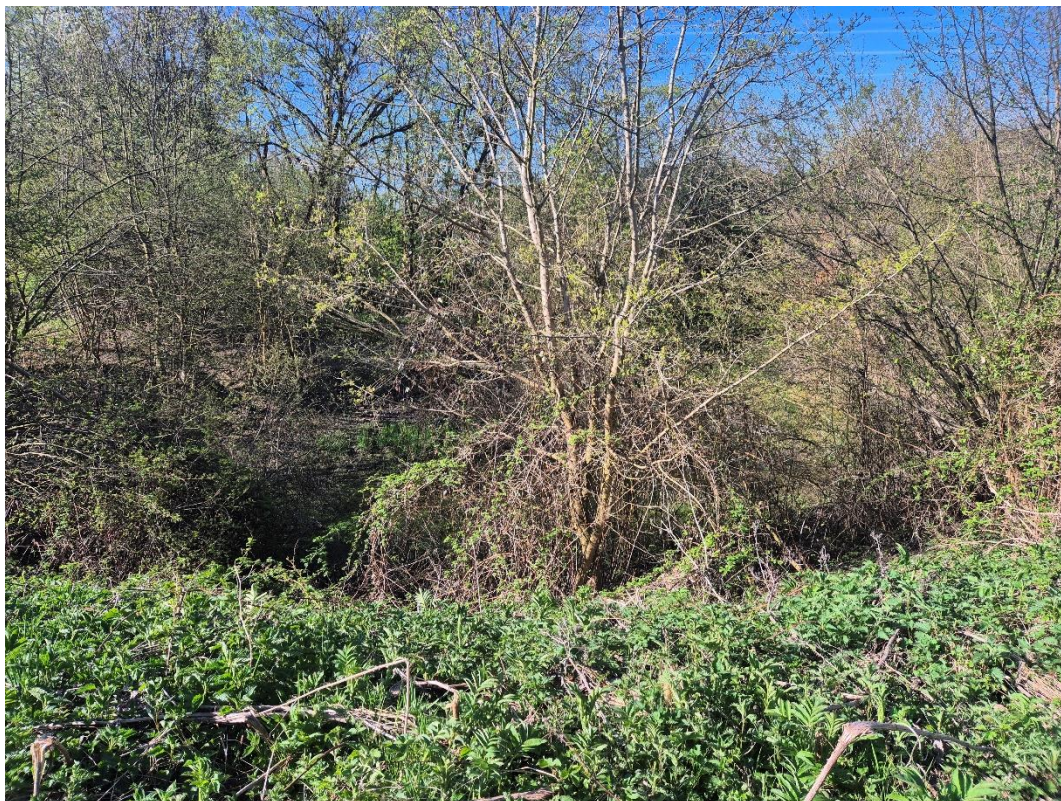
Prisotnost ribnika v spodnjem delu pobočja, občasnega vodotoka ter obstoječega, vendar neznano urejenega drenažnega sistema kaže na kompleksne hidrogeološke razmere, pri katerih je ustrezno upravljanje z vodami ključno za stabilnost območja.

Fotografija 2. Ribnik v spodnjem delu pobočja.

Priporočljiva je tudi ureditev ribnika v spodnjem delu območja, vključno s čiščenjem in ureditvijo odtoka ter usmeritvijo obstoječega vodotoka.
