## **GEOLOŠKO POROČILO**

**Zemljišče s parc. št. 421, 422, 424/4, 426/6 v k.o. 1242 – Kozje**

**Nataliia Hlushchenko, mag. inž. geol. in hidro. geol.**

**83508, Ljubljana, april 2026**

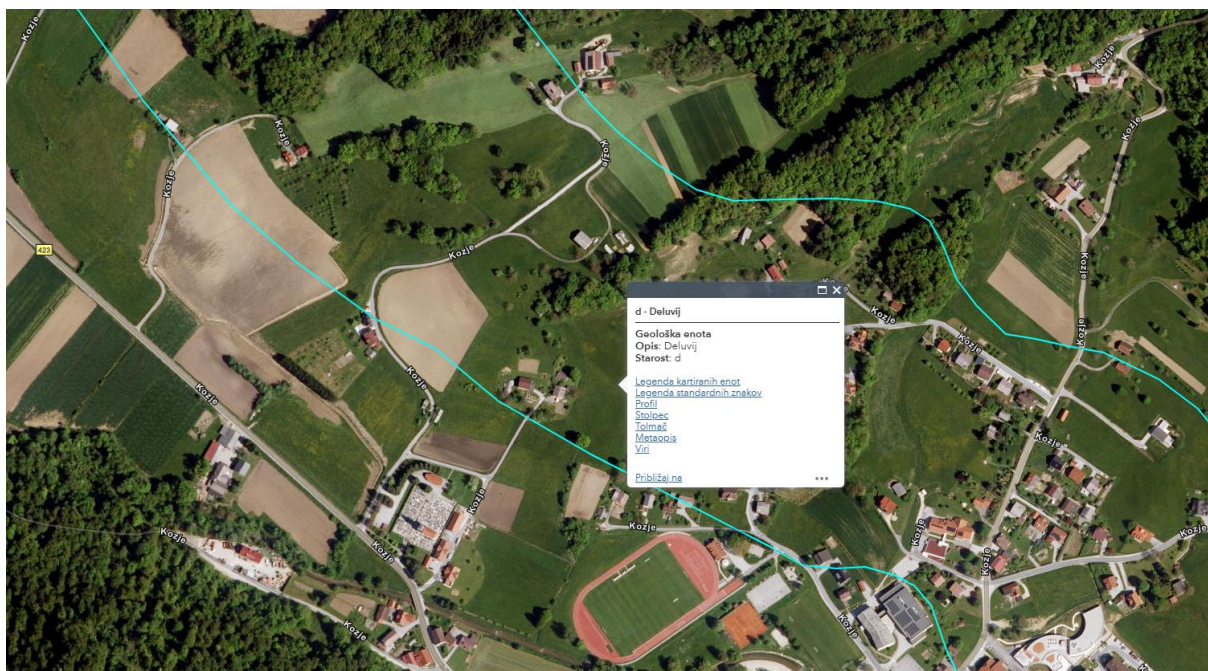
Obravnavano območje je zgrajeno pretežno iz deluvialnih nanosov, v jugozahodnem delu pa iz aluvialnih sedimentov.

Za te sedimente je značilna heterogena sestava, ki vključuje različne granulacijske frakcije (od glinastih do peščenih), kar omogoča neenakomerno filtracijo vode.

Takšna litološka zgradba je zelo občutljiva na procese notranje erozije (sufozije), saj omogoča izpiranje drobne frakcije iz talne strukture.

Slika 2. Litološka sestava obravnavanega območja

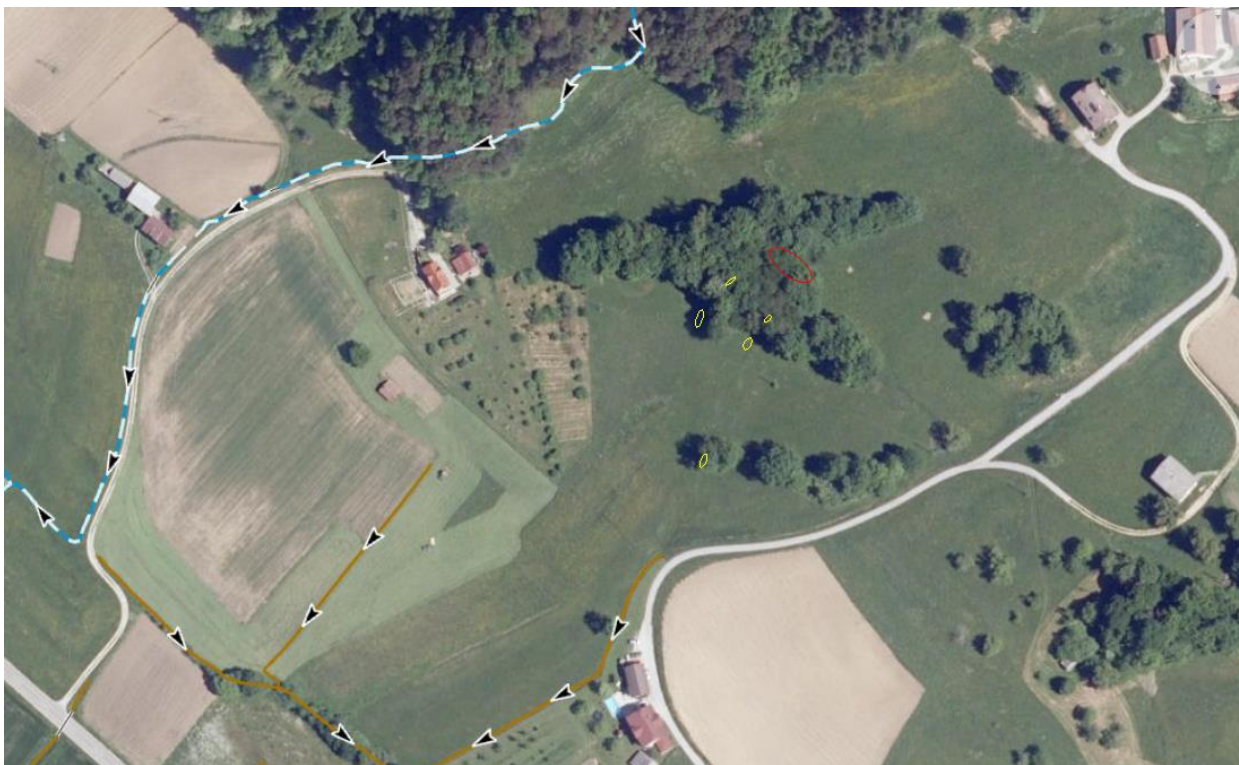
V osrednjem delu območja, predvsem v bližini drevesne vegetacije, so bile opažene številni sufozijski udori. V eni izmed udorov je bila zabeležena prisotnost tekoče vode. Globina posameznih udorov dosega približno 1 m.

Slika 3. Rumeno so označeni sufozijski udori, rdeče je označeno prekomerno navlaženo območje.

- številni sufozijski udori,
- lokalni udori in posedki,
- valovit relief površja,
- prisotnost tekoče vode v posameznih udorih,
- izrazito razmočeno območje severno od lokacije.

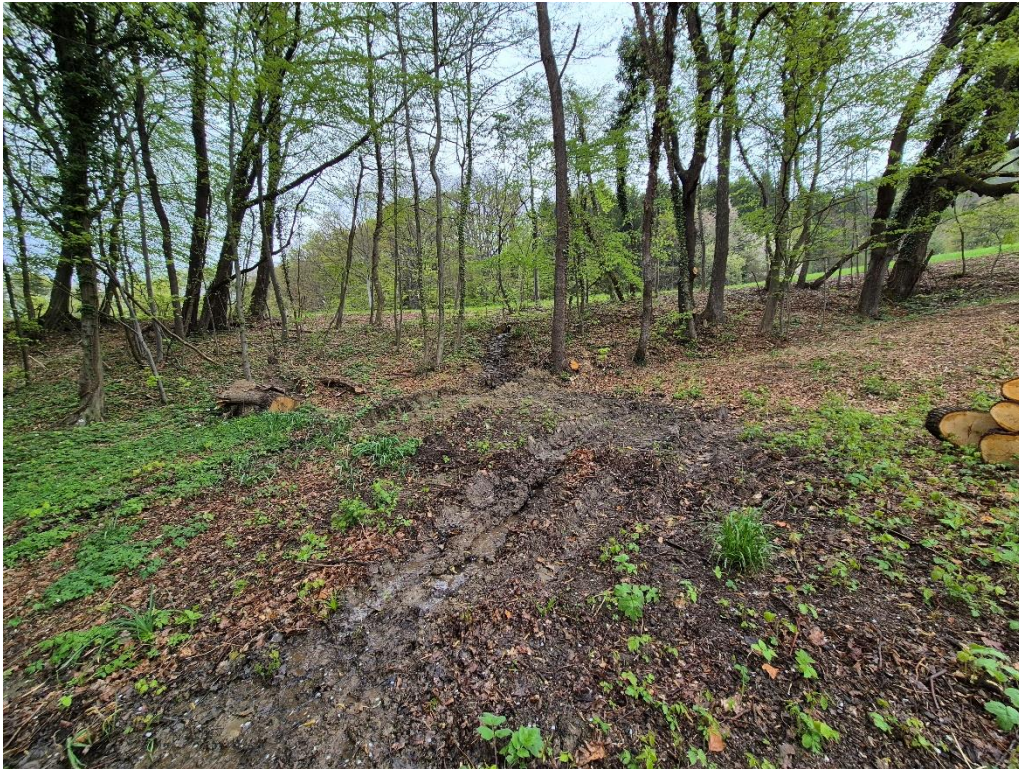
Severno od obravnavanega območja je bila zaznana izrazito razmočena površina, ki je posledica iztoka vode iz neznane cevi (verjetno drenažni ali odvodni sistem iz višje ležečega območja).

Na podlagi terenskih opazovanj je mogoče sklepati, da voda iz cevi odteka kontinuirano in ni ustrezno kontrolirana, kar povzroča zamakanje tal in vpliva na razvoj sufozijskih procesov na območju nižje po pobočju.

Fotografija 1. Stalno razmočeno območje.

- določitev izvora vode iz obstoječe cevi;
- preusmeritev odtoka:
  - v začasni vodotok severozahodno od območja ali
  - v obstoječe melioracijske jarke na dnu pobočja;
- ureditev površinskega odvodnjavanja (kanali, padci);
- preprečitev nekontroliranega razlivanja vode po pobočju.

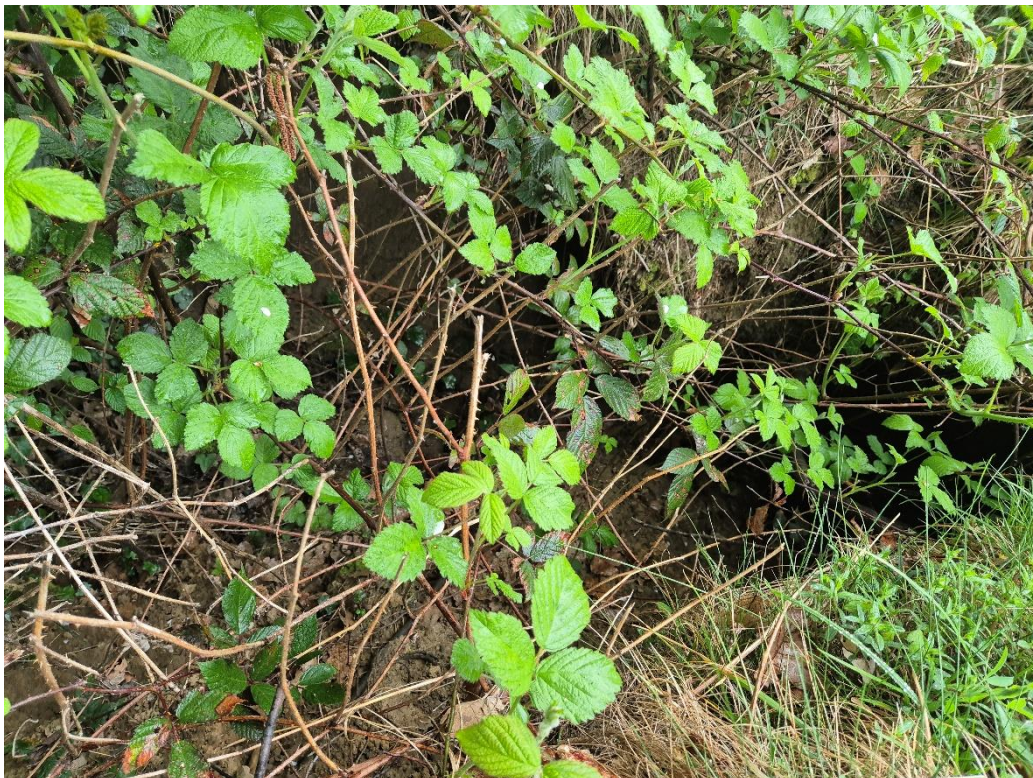
Fotografija 2. Sufozijski udori v deluvialnih tleh, z vidnimi znaki izpiranja fine frakcije in lokalnega razrahljanja tal.

- stabilizacijo prizadetih območij z uporabo filtrskih materialov (gramoz, drobljenec);
- lokalno zapolnitev večjih udorov;

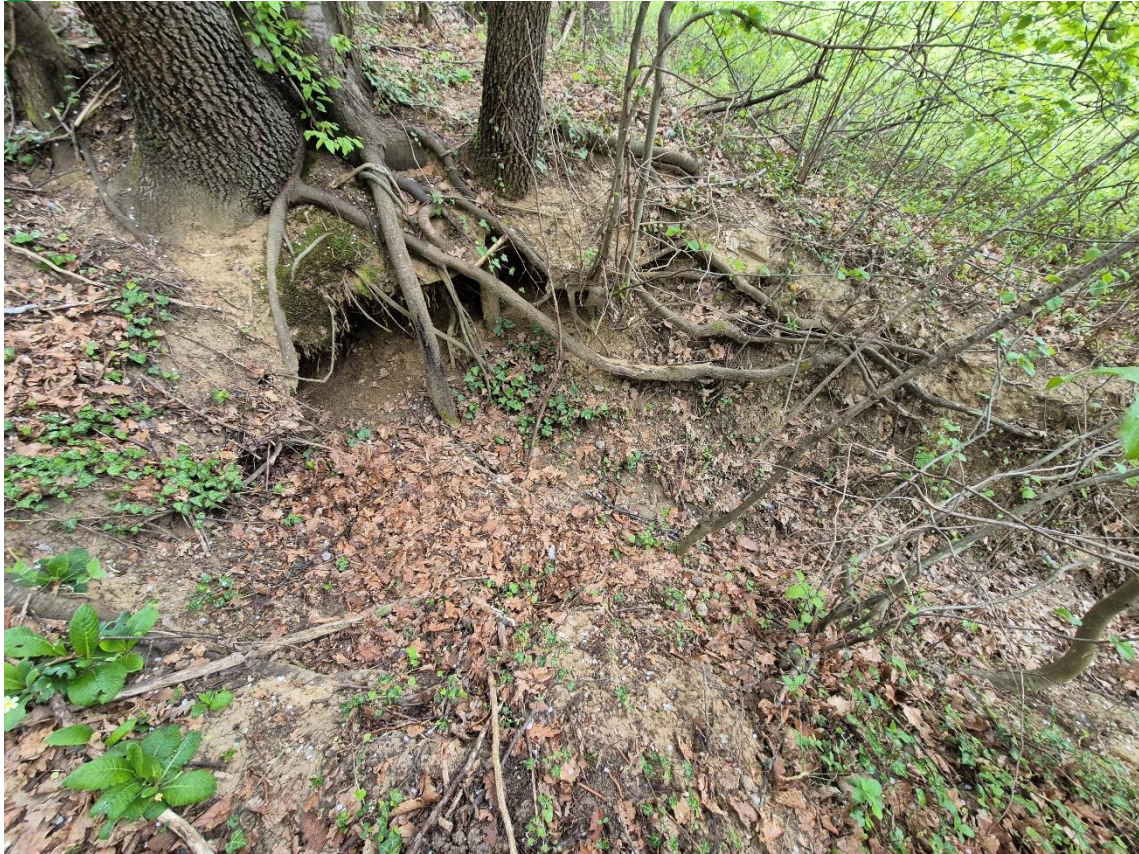
Fotografija 3. Sufozijski udori.
