## **GEOLOŠKO POROČILO**

**Zemljišče s parc. št. 219/3, 218/11 in 218/2 v k.o. 591 Slatinski dol**

**Elaborat**

**83508, Ljubljana, april 2026**

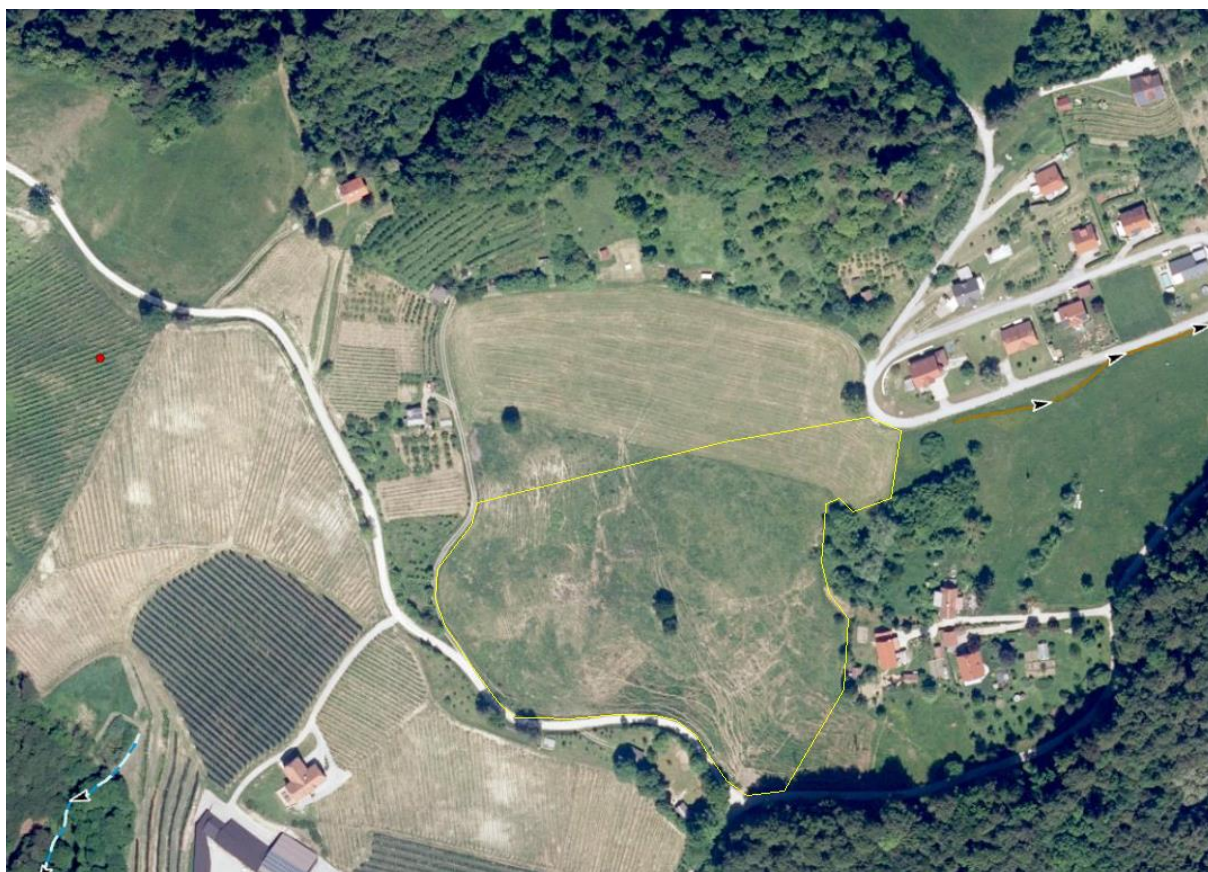
Slika 1. Podatki iz Atlasa voda; z rumeno je označena meja parcele

Po podatkih Atlasa voda se obravnavano območje uvršča v območje visoke verjetnosti pojavljanja plazov ter nizke verjetnosti pojavljanja drobirskih tokov. V vzhodnem delu območja se v spodnjem delu pobočja pojavlja melioracijski jarek.

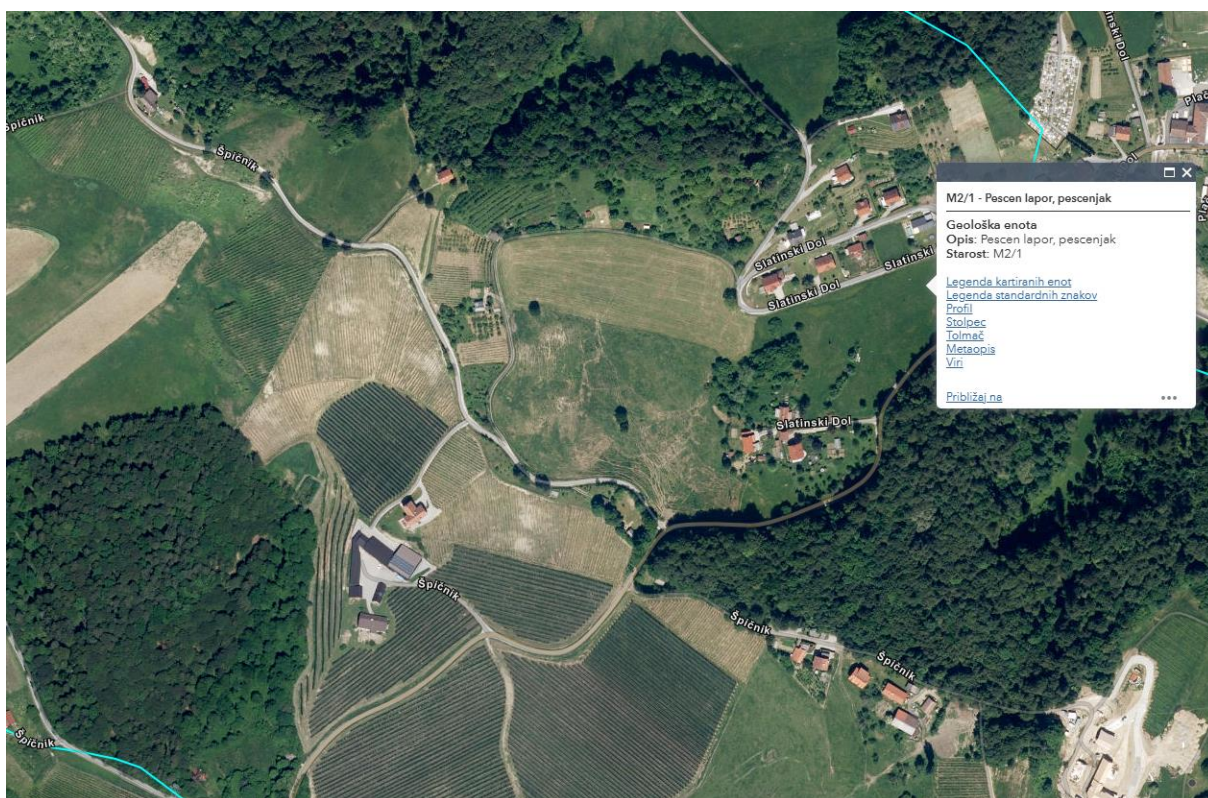
Območje gradijo peščeni laporji in peščenjaki z lokalnimi vložki konglomerata. Litološke plasti se med seboj menjavajo v neenakomernem razporedu, pri čemer so posamezni sloji različno vezani in različno odporni proti preperevanju.

Gre za heterogeno kamninsko podlago, ki je v površinskem delu pogosto preperevana in lokalno slabše vezana, zaradi česar je območje občutljivo na površinsko erozijo, razrahljanje zgornjega dela pobočja ter lokalne manjše usade, predvsem na strmejših delih terena.

Slika 2. Litološka sestava obravnavanega območja.

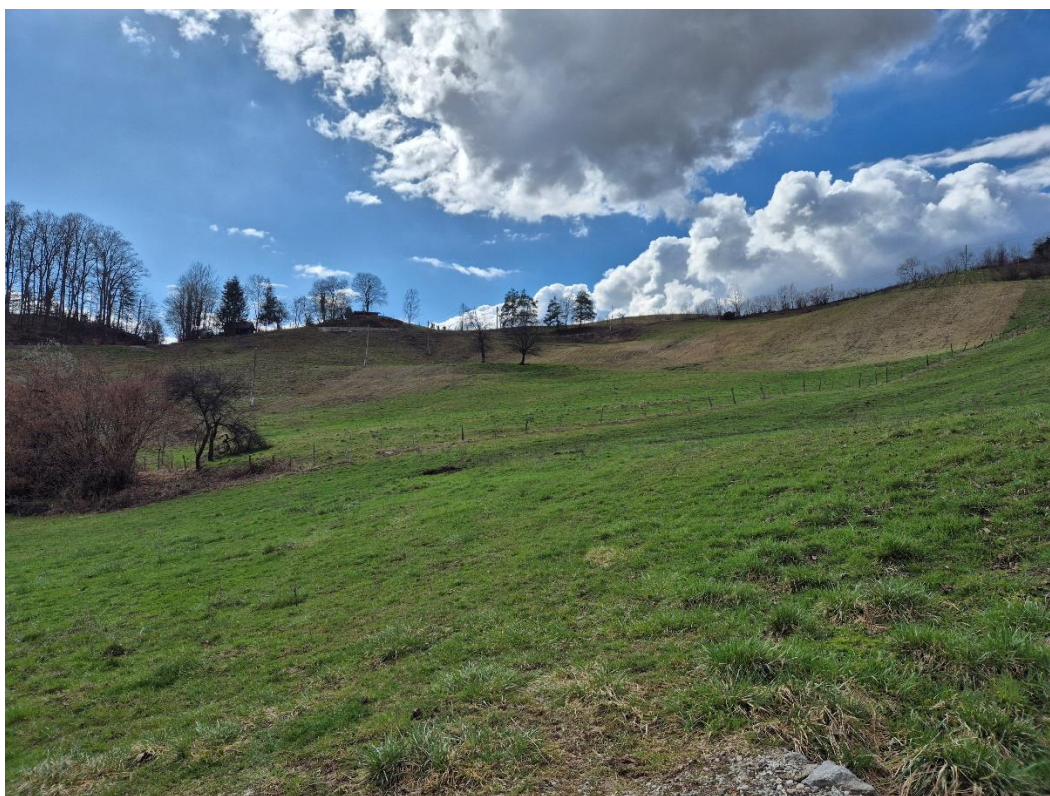
Obravnavano območje se nahaja vzhodno od javne poti (šifra odseka 695291). Pobočje je strmo, mestoma zelo strmo, ter v celoti poraščeno s travo. Površje je izrazito valovito, lokalno so vidni znaki površinskih erozijskih procesov.

Na območju so izraziti vplivi padavinske vode, kar se kaže v obliki površinske erozije, valovitega reliefa ter povečane vlažnosti tal, zlasti v južnem delu pobočja.

Fotografija 1. Pogled na obravnavano območje v zahodni smeri.

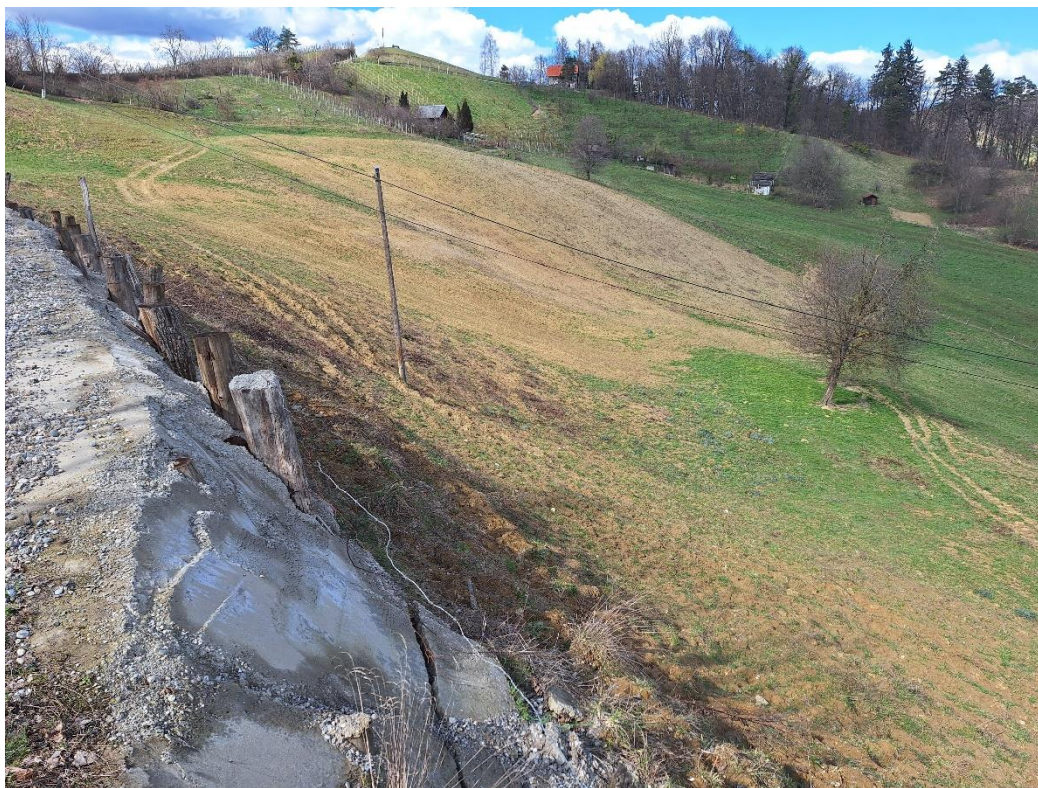
V južnem delu območja ob cesti so bili opaženi poskusi stabilizacije pobočja z izvedbo betonske konstrukcije, katerih namen je bil zaščita cestišča pred nadaljnjim poruševanjem. Terenski pregled je pokazal, da izvedeni ukrepi niso učinkoviti. Na betonski konstrukciji so prisotne razpoke, opazno je odstopanje lesenih kolov od prvotnega položaja, v spodnjem delu konstrukcije pa je prisotno izpiranje zemljine zaradi površinskega odtekanja vode.

Prisotni so znaki površinske erozije, valovit relief terena ter lokalne deformacije pobočja. V južnem delu območja so dodatno izraženi znaki destabilizacije, povezani z neustrezno izvedenimi stabilizacijskimi ukrepi, kjer razpoke v betonski konstrukciji, odkloni kolov ter izpiranje zemljine potrjujejo nadaljnje premikanje materiala.

Fotografija 2. Pogled na obravnavano območje v severni smeri ter del podporne konstrukcije ob javni poti.

Po potrebi, na podlagi rezultatov dodatnih raziskav, predvideti tudi izvedbo podpornih in stabilizacijskih konstrukcij v zahodnem (zgornjem) delu območja.
