## **GEOLOŠKO POROČILO**

**Zemljišče s parc. št. 6/8 v k.o. 608 Gačnik**

**GEOINŽENIRING d.o.o.  
Dimičeva 14, 1000 Ljubljana  
Gregor Mihelak**

**83508, Ljubljana, april 2026**

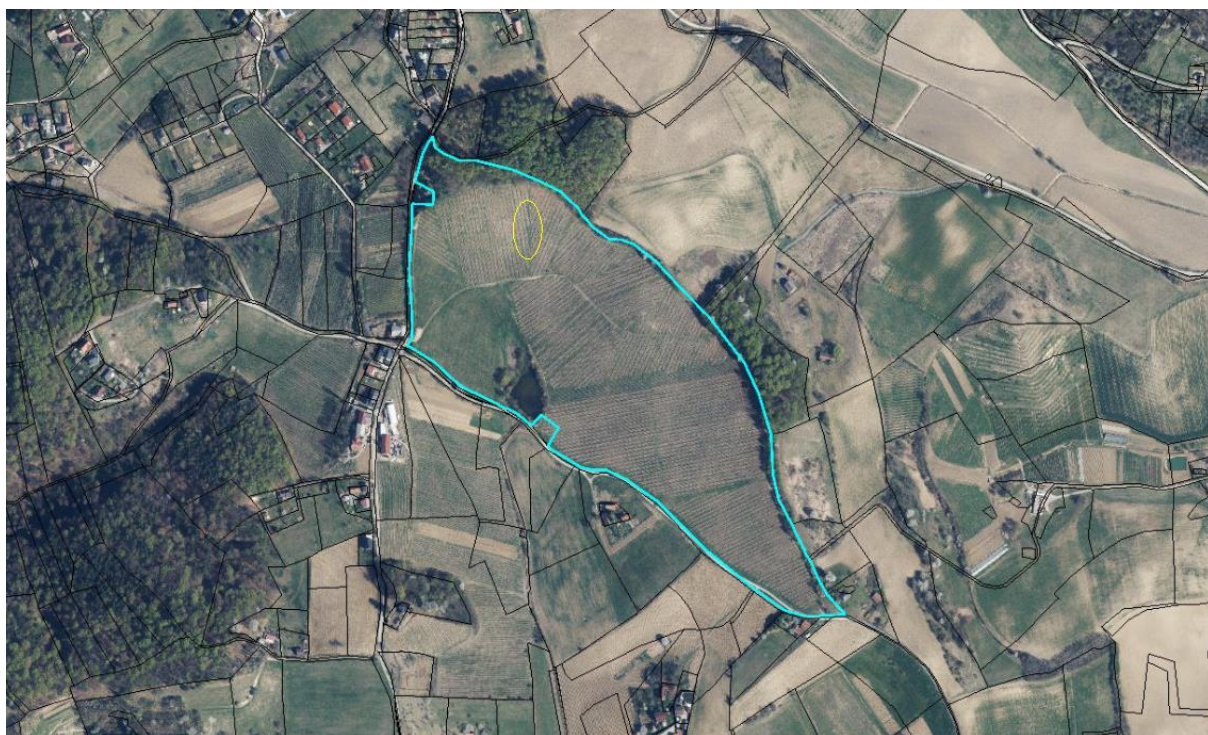
Po podatkih Atlasa voda se območje uvršča v območje visoke plazljivosti. Problematični del parcele se lokalno nahaja tudi v območju nizke verjetnosti pojavljanja drobirskih tokov, medtem ko preostali del parcele večinoma spada v območje zelo nizke verjetnosti pojavljanja drobirskih tokov.

Slika 1. Podatki iz Atlasa voda; z modro je označena meja parcele in z rumeno označeno obravnavane območje

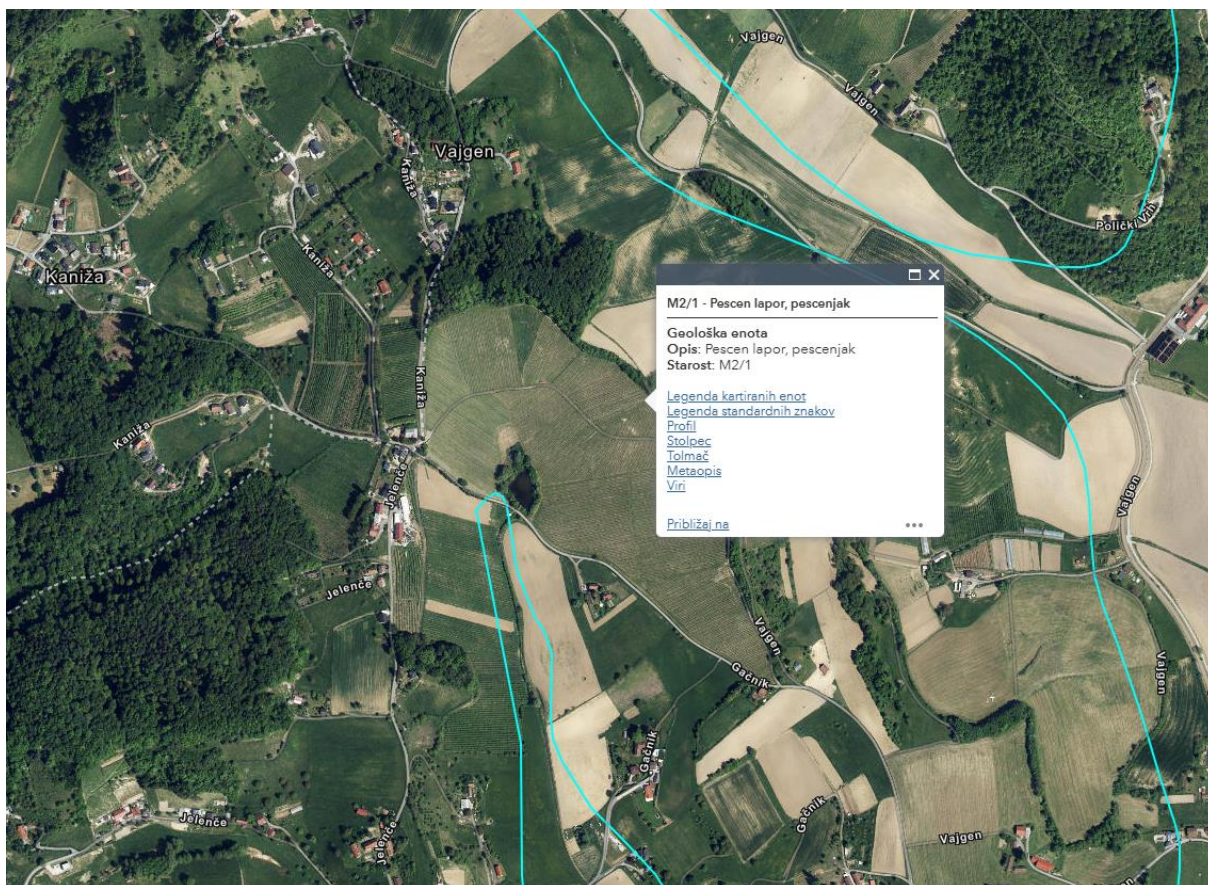
Območje gradijo peščeni laporji in peščenjaki z lokalnimi vložki konglomerata. Litološke plasti se med seboj menjavajo v neenakomernem razporedu, pri čemer so posamezni sloji različno vezani in različno odporni proti preperevanju.

Gre za heterogeno kamninsko podlago, ki je v površinskem delu pogosto preperevana in lokalno slabše vezana, zaradi česar je območje občutljivo na površinsko erozijo, razrahljanje zgornjega dela pobočja ter lokalne manjše usade, predvsem na strmejših delih terena.

Slika 2. Litološka sestava obravnavanega območja.

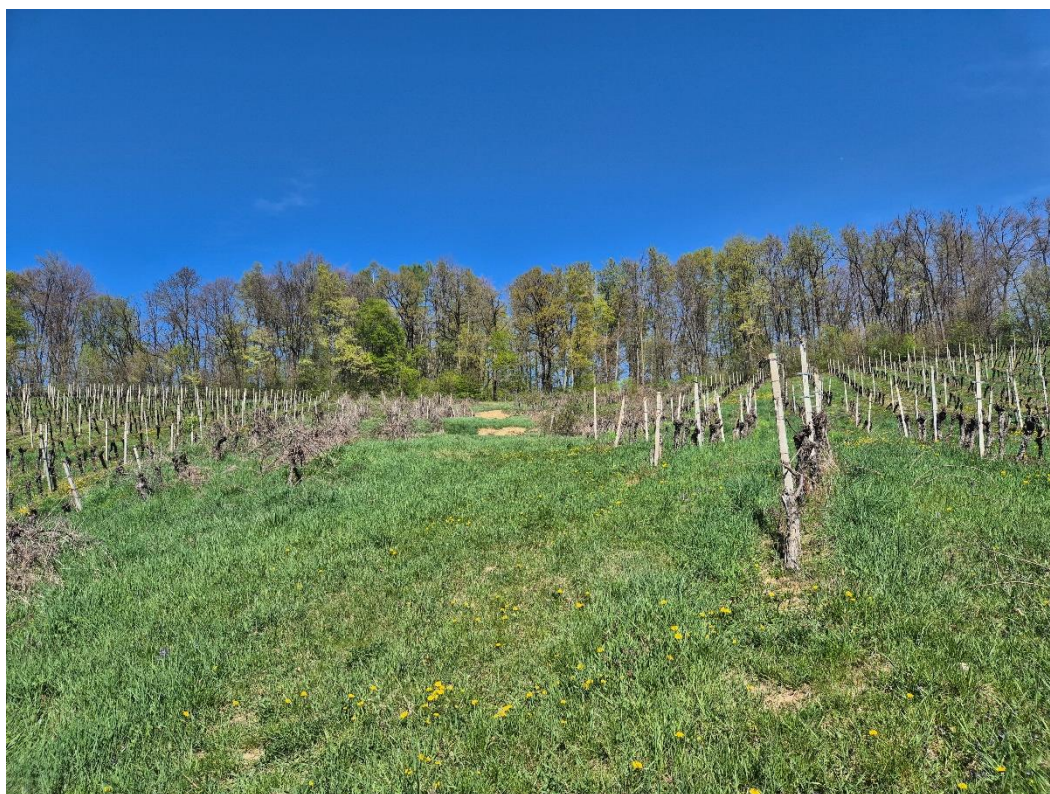
Fotografija 1. Pogled na obravnavano območje v severni smeri.

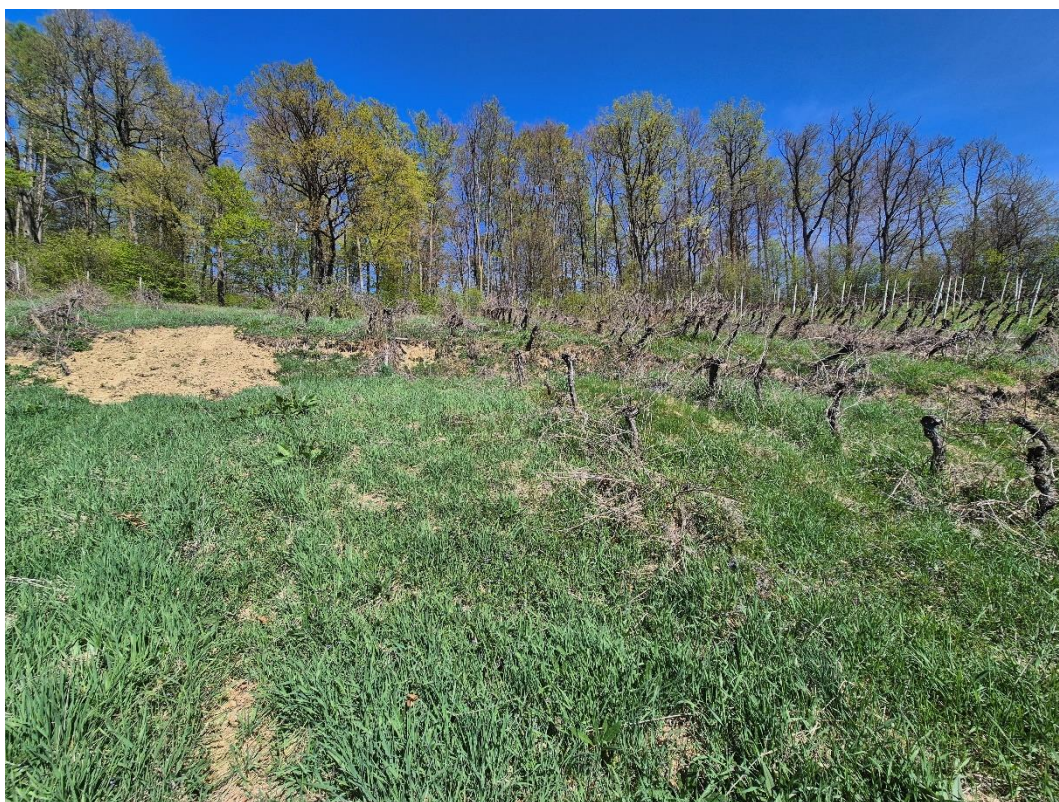
V severno-centralnem delu parcele je bil ugotovljen manjši plazovit proces, za katerega je značilen manjši odrivni rob v zgornjem delu pobočja ter kompresijska deformacija zemljinske mase v spodnjem delu.

Na območju brez vinogradniških vrst so vidni znaki lokalnega preoblikovanja zemljine in plastičnega pomikanja mase po pobočju, kar je verjetno povezano s koncentracijo površinske vode, lokalnim mehčanjem zemljine ter posledičnim zmanjšanjem strižne odpornosti.

Fotografija 2. Znaki plitvega zemljinskega plazjenja v osrednjem delu obravnavanega območja.

Kot osnovni ukrep se priporoča ureditev nadzorovanega odvajanja površinske vode izven območja plazenja.
