## **GEOLOŠKO POROČILO**

**Zemljišče s parc. št. 178/2, 189/2 in 187 v k.o. 585 Kresnica**

**Elaborat**

**83508, Ljubljana, april 2026**

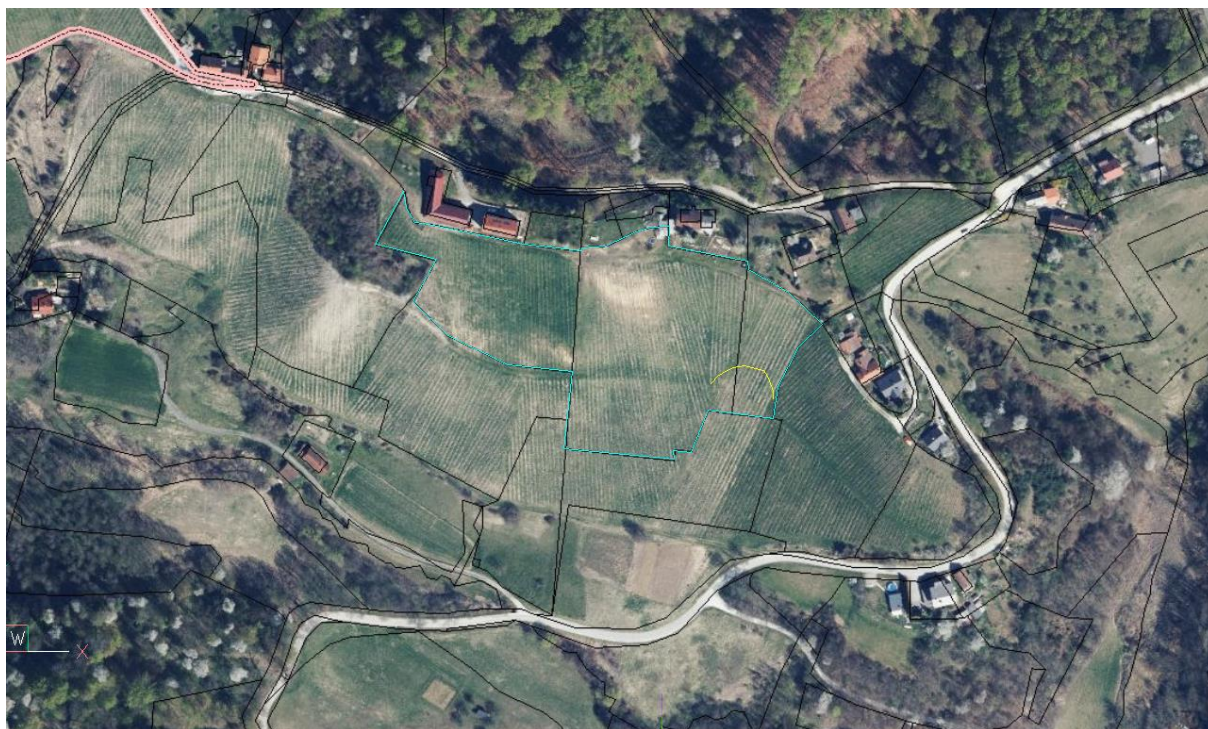
Po podatkih Atlasa voda se območje uvršča v območje srednje plazljivosti ter nizke verjetnosti pojavljanja drobirskih tokov. Zahodno od obravnavanega območja je bil po podatkih GeoZS avgusta 2019 evidentiran plaz.

Slika 1. Podatki iz Atlasa voda; z modro je označena meja parcele in z rumeno označeno obravnavane območje

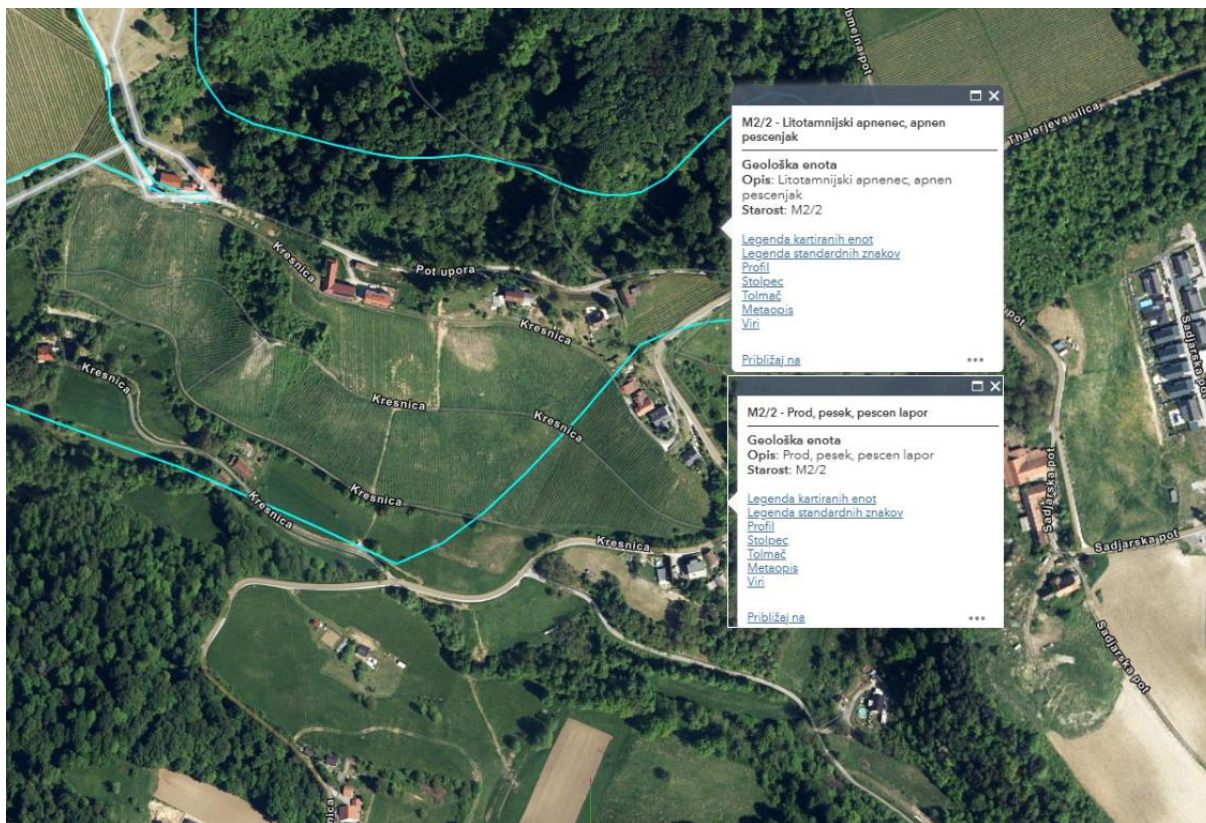
Obravnavano območje leži na stiku dveh litoloških enot. Severozahodni del gradijo litotamnijski apnenci in apneni peščenjaki, jugovzhodni del pa prod, pesek in peščeni laporji.

Stik litološko različnih enot predstavlja potencialno oslABLJENO cono, kjer lahko zaradi razlik v prepustnosti in preperevanju prihaja do lokalnega zadrževanja vode, površinskega razmehčanja zemljin ter razvoja manjših deformacijskih in erozijskih procesov, kar lahko negativno vpliva na stabilnost pobočja.

Slika 2. Litološka sestava obravnavanega območja.

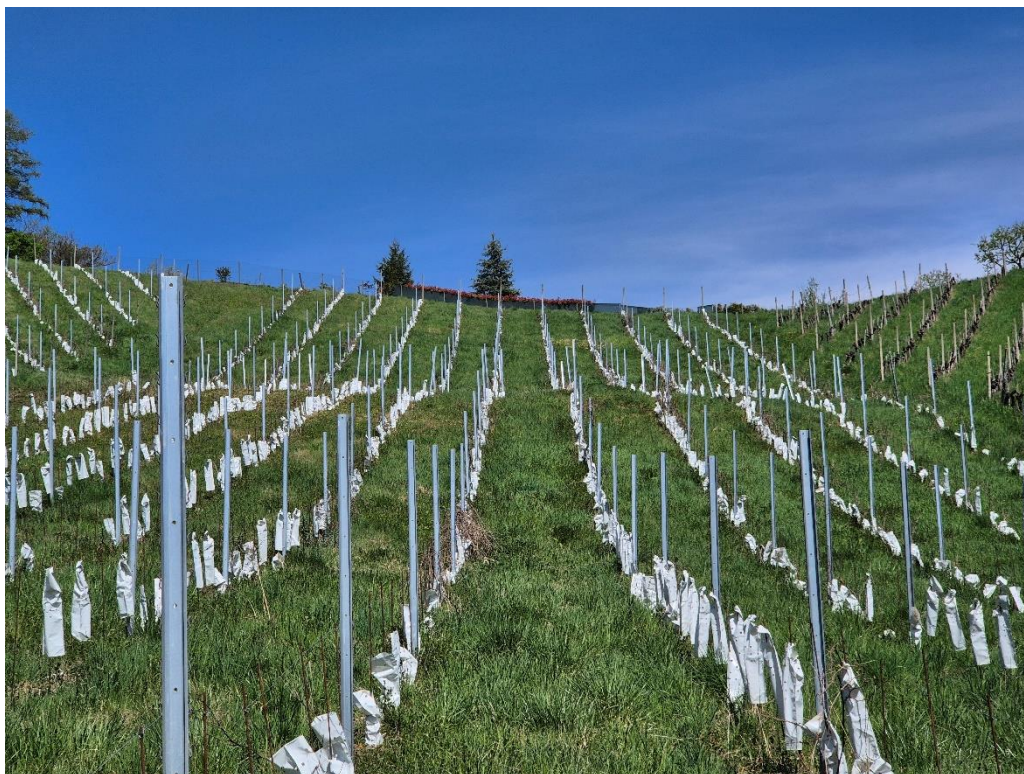
Fotografija 1. Pogled na obravnavano območje v severni smeri.

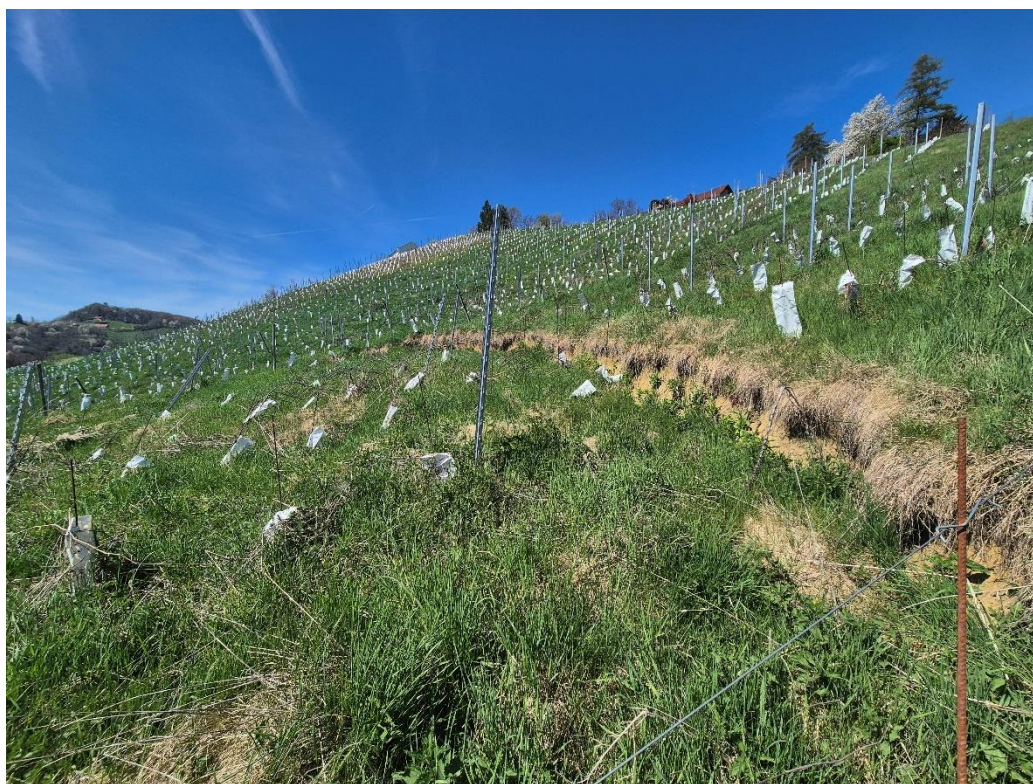
Na območju vinograda sta bila ugotovljena odrivni rob ter plazovito telo, kar kaže na aktiven oziroma počasi potekajoč plazovit proces.

Dodatno je bilo ugotovljeno počasno, vendar stalno premikanje površine terena, kar lahko kaže na postopno napredovanje deformacijskih procesov. V severnem delu območja so prisotni znaki erozijskih procesov, ki lahko dodatno prispevajo k destabilizaciji.

Fotografija 2. Odlomni rob

Kot osnovni ukrep se priporoča ureditev kontroliranega odvajanja površinske vode izven območja plazenja.

- izvedba 4 raziskovalnih vrtin do globine 8 m z odvzemom reprezentativnih vzorcev za laboratorijske preiskave fizikalno-mehanskih lastnosti zemljin;;
- izvedba 10 dinamičnih penetracijskih preiskav (DP);
- izvedba 12 SPT preiskav za določitev mehanskih lastnosti zemljine;
- izvedbo geodetskega posnetka območja raziskav in ustij vrtin;
- izdelavo inženirsko-geoloških profilov;
- izvedbo geotehničnih izračunov stabilnosti pobočja;
- izdelavo geološko-geomehanskega poročila z interpretacijo rezultatov raziskav ter predlogom ustreznih sanacijskih ukrepov;
- izdelavo načrta za izvedbo sanacijskih ukrepov; obvezna ureditev površinskega odvodnjavanja;
- načrtovanje dodatnih drenažnih ukrepov po izvedenih raziskavah;
