## GEOLOŠKO POROČILO

**Sklad kmetijskih zemljišč in gozdov Republike Slovenije,  
Dunajska 58, 1000 Ljubljana**

**Zemljišče s parc. št. 243/1 v k.o. 2284 – Neblo**

**83508, Ljubljana, marec 2026**

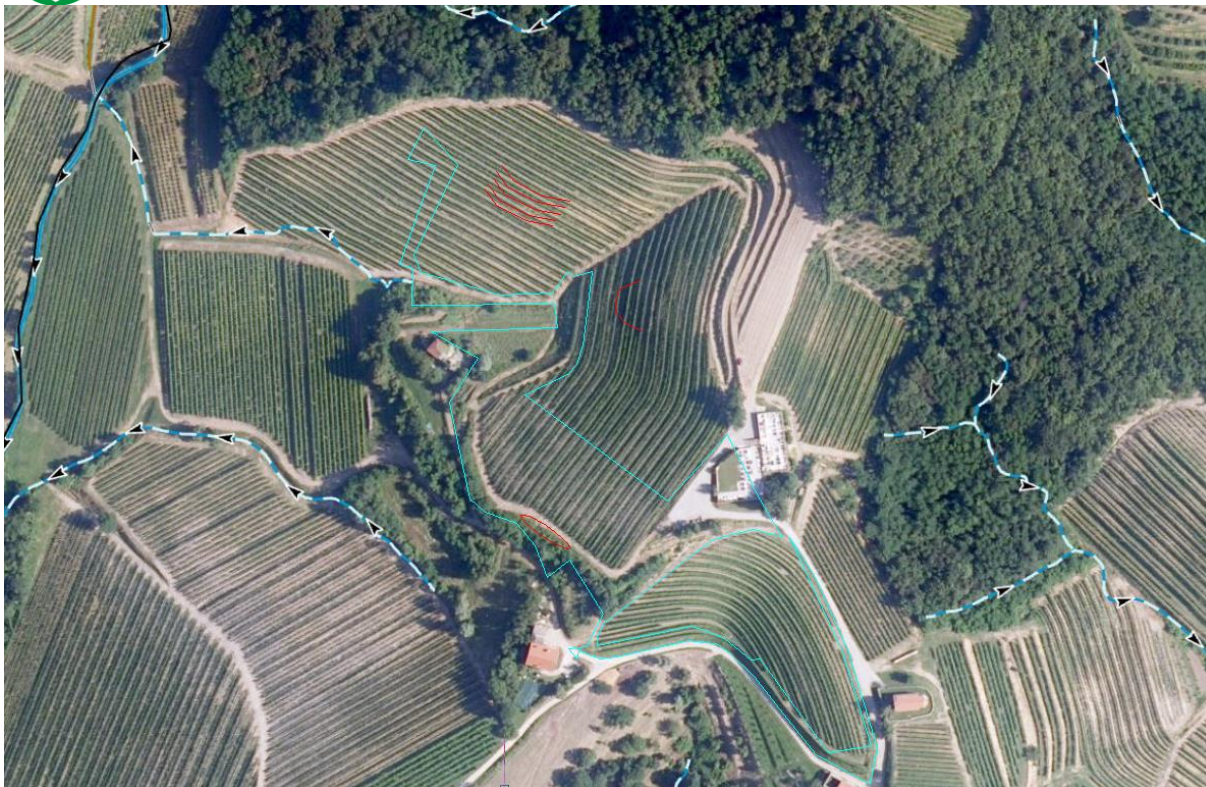
Slika 3. Z rdečo so označene linije premikov teras in mesto porušitve pobočja nad cesto.

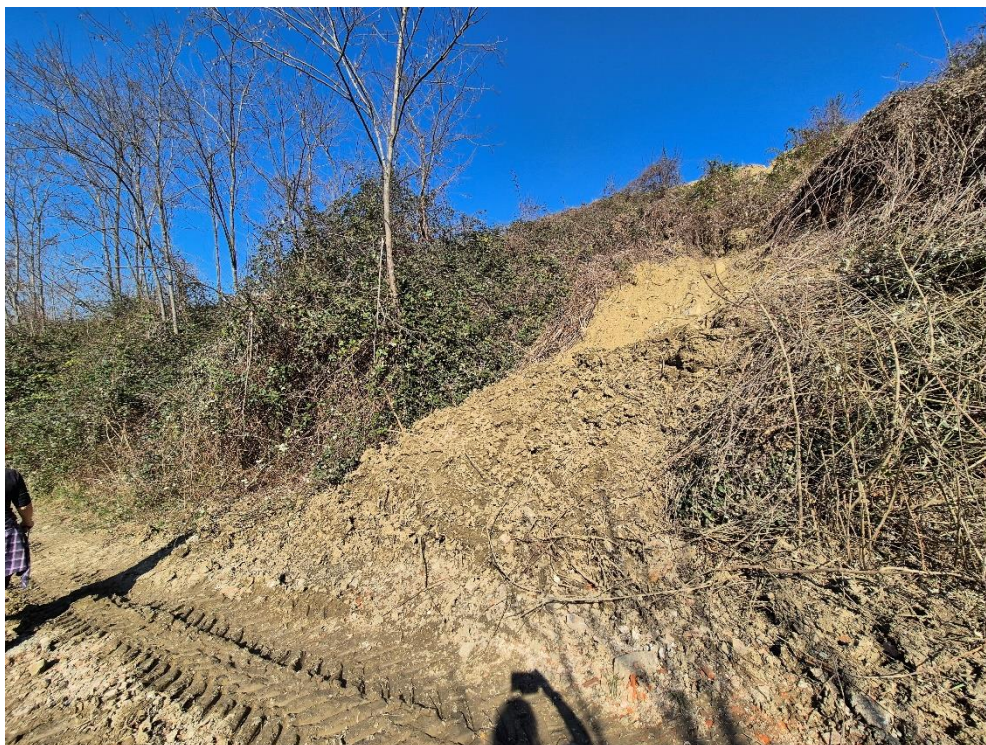
V osrednjem delu parcele poteka makadamska cesta (traktorski kolovoz), ki predstavlja nadaljevanje lokalne ceste s šifro 520824. Na odseku pobočja ob tej cesti je prišlo do lokalne porušitve brežine, pri čemer se je del pobočnega materiala premaknil na cestišče in delno zaprl prehod.

Na podlagi terenskega ogleda je bilo ugotovljeno, da je bila v zgornjem delu ceste, ob vinogradu, v preteklosti urejena manjša ureditev odvodnje, vendar je bila voda speljana neposredno po pobočju. Zaradi takšne ureditve je prišlo do povečanega navlaženja zemljine, kar je kljub prisotnosti vegetacije povzročilo destabilizacijo pobočnega materiala in posledično porušitev dela brežine na spodnjo makadamsko cesto.

Fotografija 1. Porušitev pobočja nad kolovozom.

1. Ureditev površinskega odvodnjavanja v zgornjem delu pobočja, ki naj vključuje prestrežanje površinskega odtoka ter njegovo kontrolirano odvajanje po pobočju navzdol.

2. Ureditev odvodnjavanja ob makadamski cesti, ki naj vključuje:
  - o izvedbo vzdolžnih odvodnih jarkov ob cesti,
  - o oblikovanje ustreznega prečnega naklona cestišča proti odvodnim jarkom.
3. Sanacija poškodovanega dela brežine, ki naj vključuje:
  - o odstranitev nestabilnega pobočnega materiala,
  - o lokalno reprofiliranje brežine.
4. Za podrobnejšo oceno stabilnosti pobočja priporočamo izvedbo dodatnih geološko-geotehničnih raziskav, ki vključujejo:
  - o izvedbo 2 raziskovalnih vrtin do globine 8 m,
  - o odvzem reprezentativnih vzorcev zemljine,
  - o izvedbo 4 SPT preiskav,
  - o izvedbo laboratorijskih geomehanskih preiskav odvzetih vzorcev.

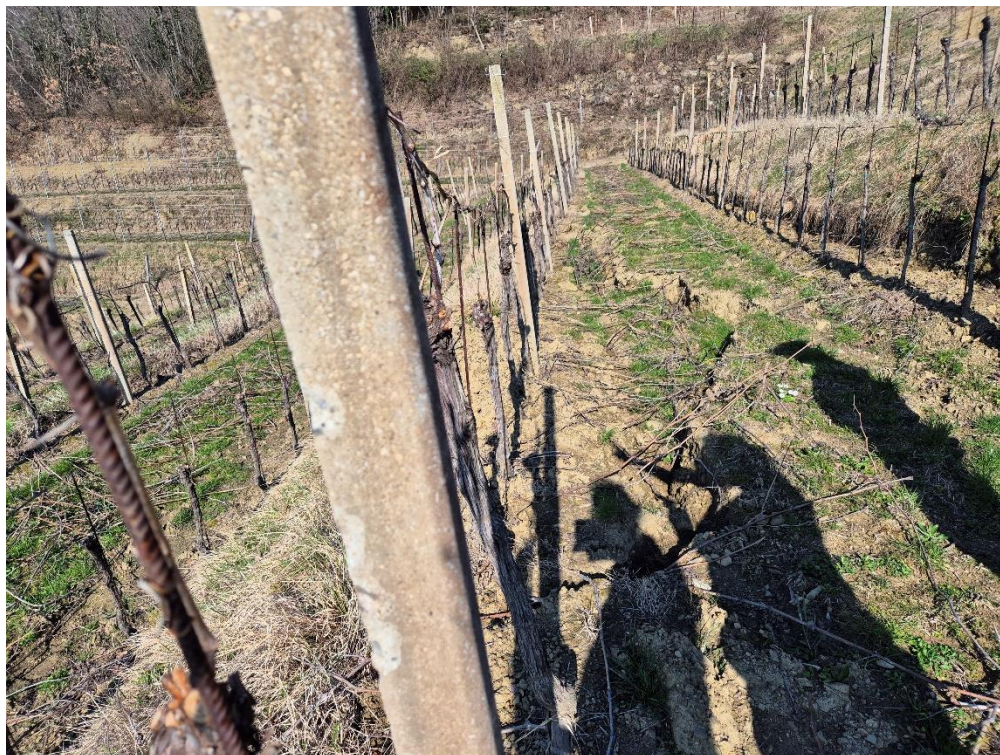
Na obravnavanem območju vinograda so bili med terenskim ogledom opaženi znaki plitve nestabilnosti pobočja. V zgornjem delu pobočja so vidne vzdolžne razpoke, ki potekajo približno vzporedno s plastnicami in predstavljajo začetni zgornji odlomni rob plaz.

Na podlagi terenskih opazovanj je mogoče pojav interpretirati kot plitev translacijski plaz v deluvialnem pokrovu nad matično flišno kamnino.

Fotografija 2. Zgornji odlomni rob plazu na terasah.

1. Pregled in ocena učinkovitosti obstoječega drenažnega sistema, pri čemer je potrebno preveriti:
  - o potek in globino drenažnih cevi,

- dejansko območje zajema podzemne in infiltracijske vode,
  - stanje in pretočnost drenažnega sistema.
2. Ureditev dodatnega odvodnjavanja, če se izkaže, da obstoječa drenaža ne zajema celotnega nestabilnega območja ali ne zagotavlja zadostnega odvajanja vode.
3. Sanacija lokalno nestabilnih delov pobočja, ki naj vključuje:
- odstranitev najbolj razrahljanega materiala,
  - lokalno reprofiliranje pobočja.
4. Za podrobnejšo oceno stabilnosti pobočja priporočamo izvedbo dodatnih geološko-geotehničnih raziskav, ki vključujejo:
- izvedbo 4 raziskovalnih vrtin do globine 8 m,
  - odvzem reprezentativnih vzorcev zemljine,
  - izvedbo 8 SPT preiskav,
  - izvedbo laboratorijskih geomehanskih preiskav odvzetih vzorcev

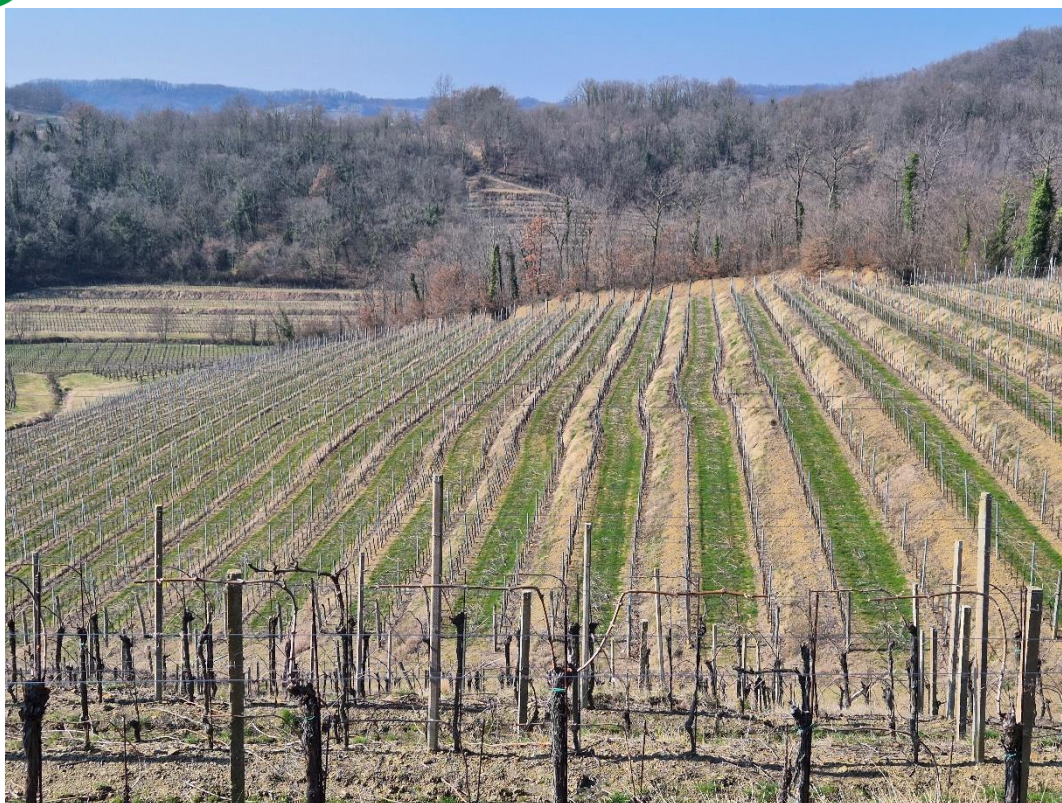
V srednjem delu pobočja je opazno razrahljanje in lokalno posedanje zemljine med vrstami vinograda, kar kaže na počasno premikanje površinskega sloja zemljine navzdol po pobočju.

Fotografija 3. Zamik teras na območju plazu.
