## **GEOLOŠKO POROČILO**

**Zemljišče s parc. št. 943/1 v k.o. 2284 – Neblo**

**GEOINŽENIRING d.o.o.  
Dimičeva 14, 1000 Ljubljana  
Gregor Mihelak**

**83508, Ljubljana, marec 2026**

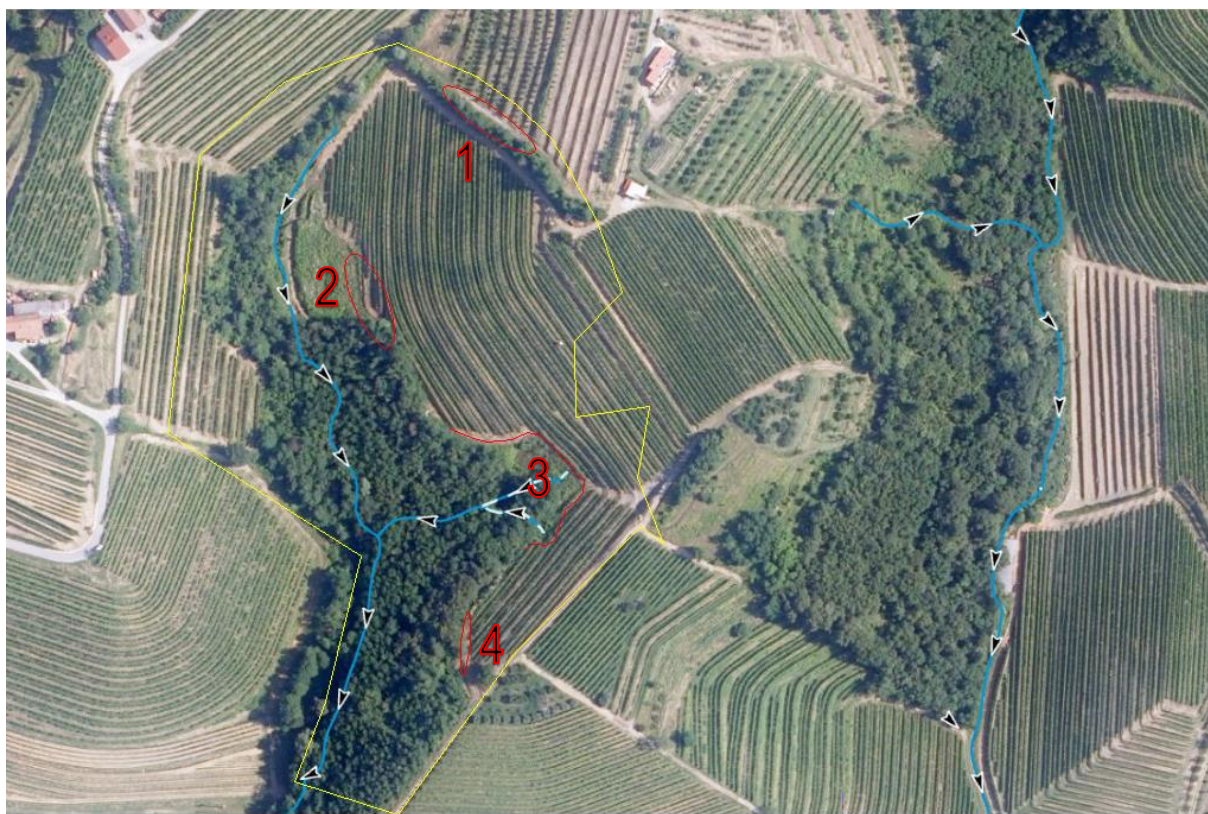
Na območju parcele je bilo med terenskim ogledom opaženih več lokalnih nestabilnih območij, kjer so se že pojavili manjši plazovi ali delni porušitveni procesi pobočja.

Slika 1. Podatki iz Atlasa voda; z rumeno je označena meja parcele, z rdečo pa nestabilna območja in evidentirani plazovi.

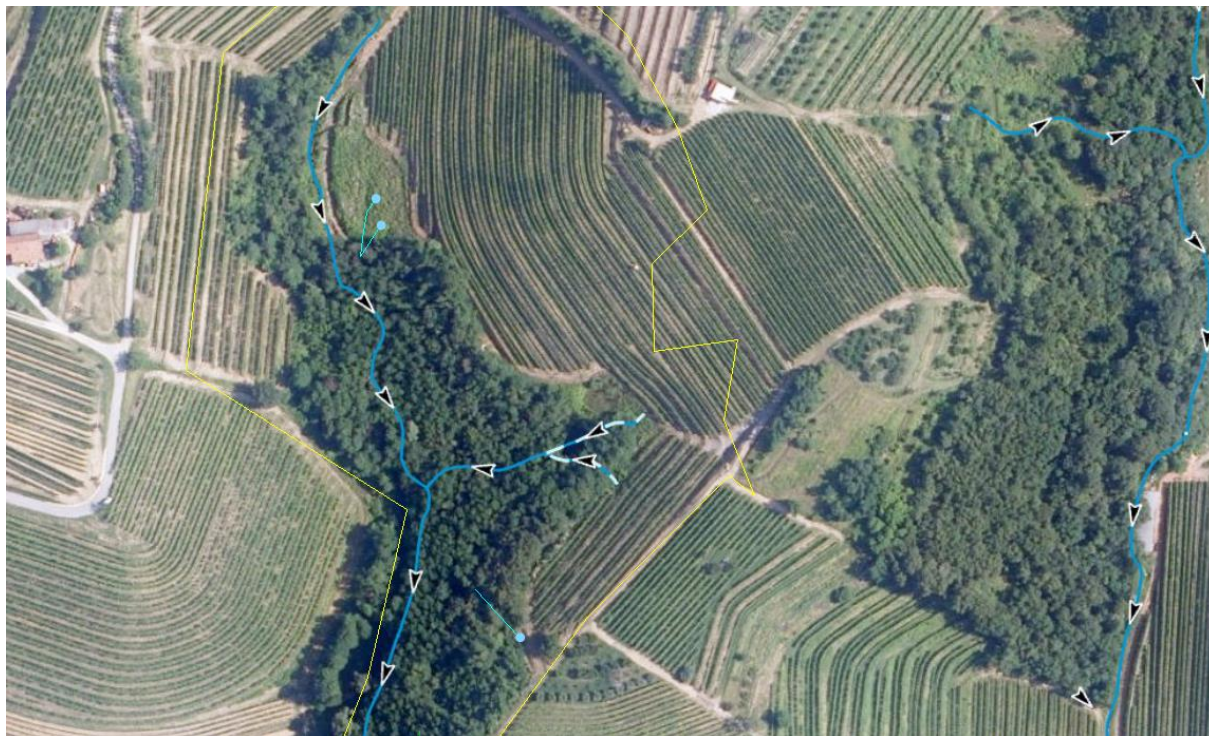
Slika 3. Z modro so označeni izviri ter smer njihovega odtoka.

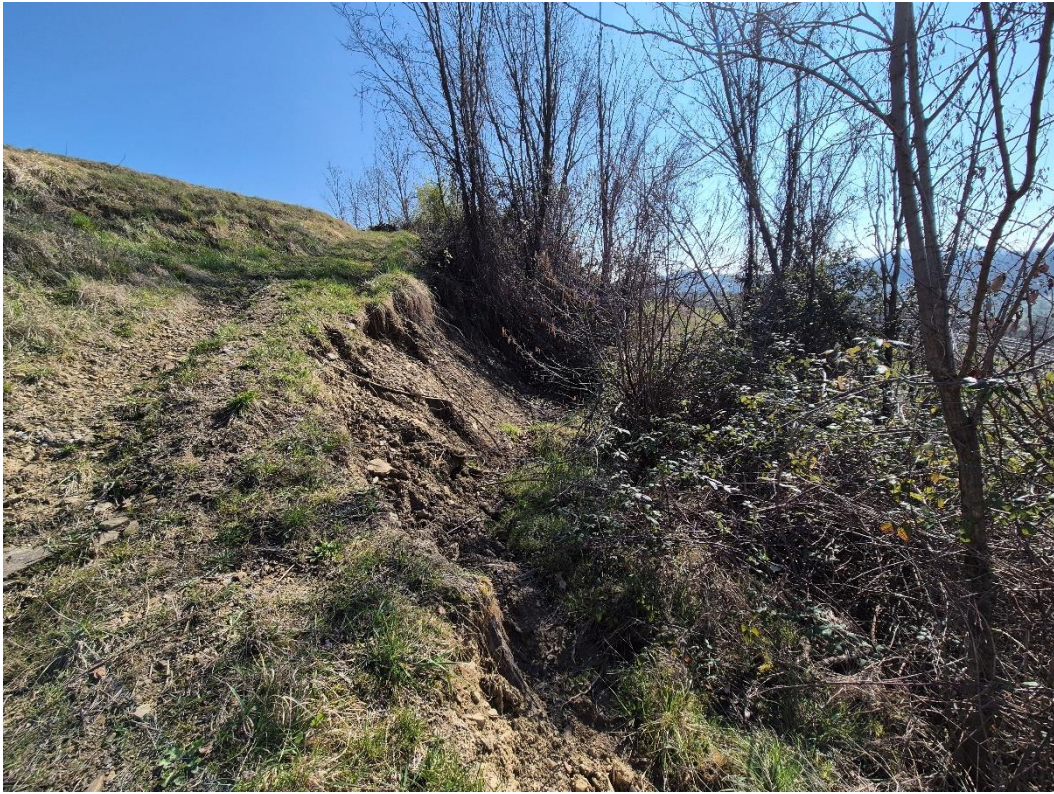
V severnem delu parcele je bila zabeležena porušitev podpornega zidu, ki je bil zgrajen pred več leti v obliki kamnite zložbe brez betonske vezave (rolirana brežina). Konstrukcija je v preteklosti ustrezno opravljala svojo funkcijo stabilizacije pobočja.

Ob terenskem ogledu je bilo ugotovljeno, da je prišlo do lokalne porušitve konstrukcije. Nad območjem porušitve poteka makadamska cesta, na kateri so vidne erozijske brazde, nastale zaradi nekontroliranega odtekanja padavinske vode.

Nižje po pobočju cesta prehaja v gruščnato podlago iz matične kamnine. Eden izmed glavnih razlogov za porušitev podpornega zidu je verjetno nekontroliran površinski odtok vode ter pomanjkljivo urejeno odvodnjavanje za podporno konstrukcijo, zaradi česar je prišlo do kopičenja vode za zidom in povečanja pritiska na konstrukcijo.

Fotografija 1. Plaz v severnem delu parcele (pogled od zgoraj).

1. Reprofiliranje poškodovanega dela pobočja z odstranitvijo nestabilnega materiala in zmanjšanjem naklona brežine.
2. Ureditev odvodnjavanja na zgornji makadamski cesti, ki naj vključuje:

- vzdolžni odvodni jarek,
  - več prečnih odvodnih kanalov za prestrezanje površinskega odtoka in njegovo usmerjanje stran od podpornega zidu.
3. Ureditev drenaže za podporno konstrukcijo pred ponovno izgradnjo zidu, da se prepreči zadrževanje vode za konstrukcijo.

4. Izvedba nove podporne konstrukcije, pri čemer kot možni rešitvi priporočamo:
  - kamnito zložbo z ustrezno drenažo,
  - gabionski podporni zid.
5. Za podrobnejšo oceno stabilnosti območja priporočamo izvedbo dodatnih geološko-geotehničnih raziskav, ki vključujejo:

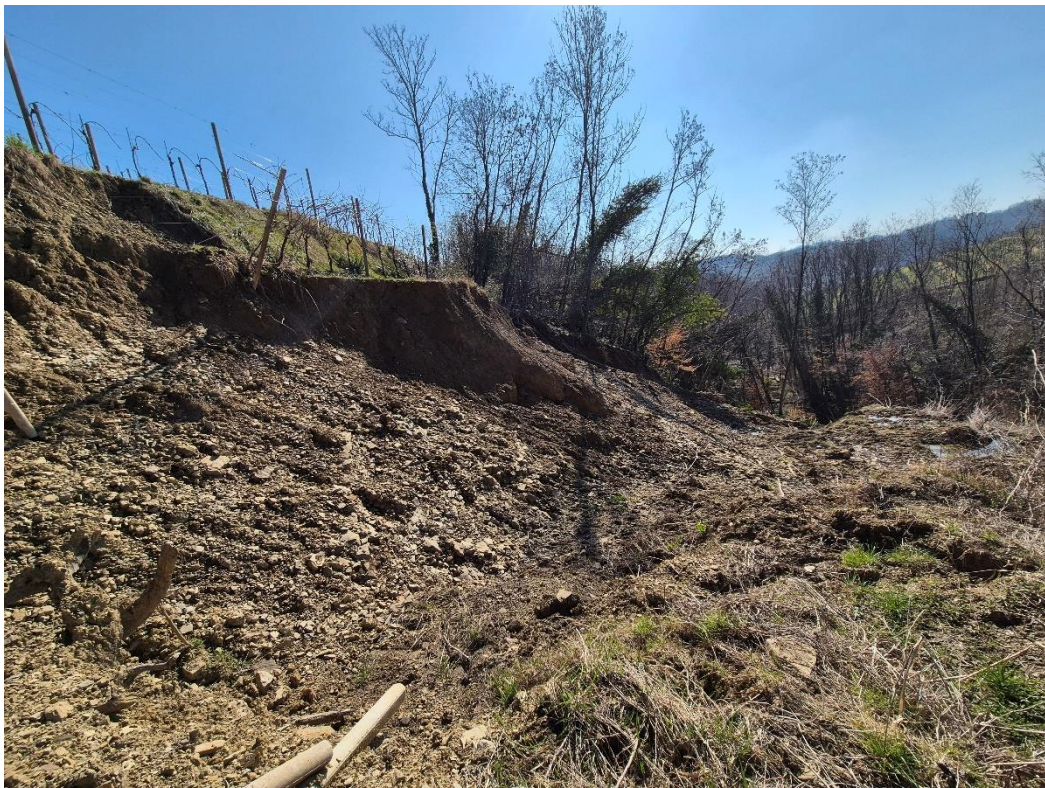
V severnem delu doline potoka je bilo zabeleženo obsežnejše plazenje, ki se po navedbah lastnikov na tem mestu pojavlja že dlje časa, vendar so bili pretekli pojavi plazenja manj obsežni.

Ob terenskem ogledu je bilo ugotovljeno, da gre za aktivno oziroma periodično reaktivirano plazenje, ki je neposredno povezano z vlažnostjo pobočnega materiala, lokalno razbremenitvijo pobočnega masiva ter koncentracijo infiltracijskih in podzemnih vod, morda pa tudi z neugodnim vpadom močno preperelih flišnih plasti.

V območju plazu so vidni znaki premikanja in razrahljanja zemljine, kar kaže na nadaljnjo deformacijo pobočnega masiva.

Glavni dejavnik destabilizacije ostaja stalno prekomerno navlaženje zemljine, ki je posledica koncentracije površinskih in podzemnih vod v dolini potoka.

Fotografija 2. Severni plaz ob potoku.

1. Preprečitev dotoka vode v telo plazju, predvsem z:
  - izvedbo prestreznega odvodnega jarka nad odlomnim robom,
  - ureditvijo odvodnjavanja vinograda in usmerjanjem površinskega odtoka stran od plazine.

2. Sanacija nestabilnih delov pobočja, ki naj vključuje:
  - odstranitev najbolj razrahljanega splazelega materiala,
  - lokalno zmanjšanje strmine pobočja,

- odstranitev previsnih robov in nestabilnih delov brežine.
3. Omejitev obremenitev v območju odzivne brežine, pri čemer priporočamo:
  - minimalni varnostni odmik najmanj 5 m od odzivne brežine,

- za redno uporabo vinograda pa odmik 8 –10 m.
4. Za podrobnejšo oceno zgradbe plazju priporočamo izvedbo dodatnih geološko-geotehničnih raziskav, ki vključujejo:

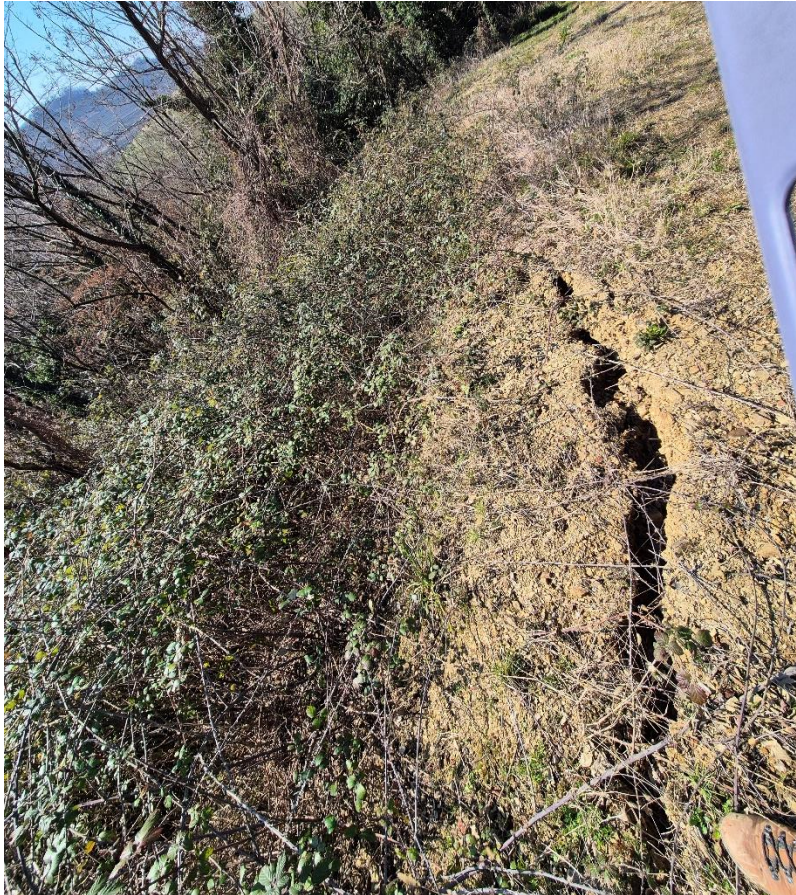
Fotografija 3. Severni odlomni rob tretjega odseka.

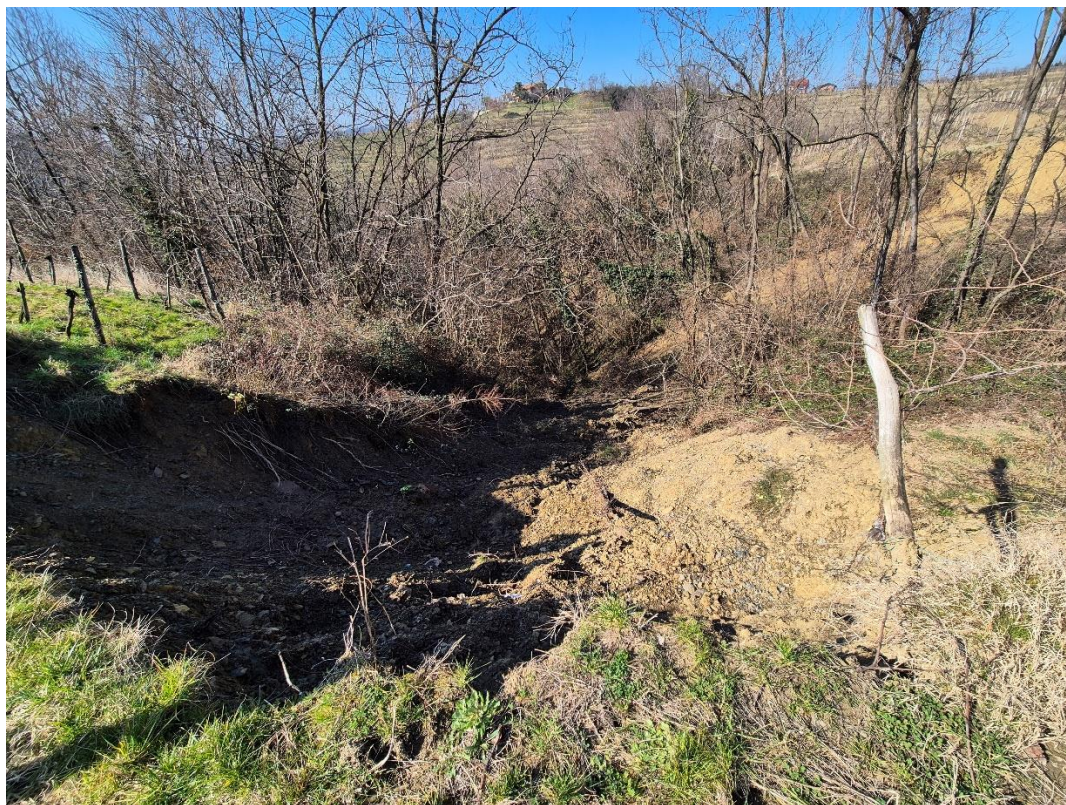
Na tem območju potekajo občasni vodotoki. Nad aktivnim območjem je opazen skalni prag iz matične kamnine, iz katerega po cevi izteka voda.

Po navedbah lastnika je bila na tem mestu pred približno 20–30 leti prisotna grapa, ki je bila kasneje zasuta. Na podlagi terenskih opazovanj je mogoče območje interpretirati kot lokalni plaz vzdolž zasute grape z retrogradnim napredovanjem roba.

Fotografija 4. Centralna linija zdrs vzdolž zasute grape.

1. Ureditev odvodnjavanja območja, predvsem z:
  - o izvedbo prestreznih odvodnih jarkov nad plazom za zajem površinskega odtoka,
  - o usmerjanjem zbrane vode stran od območja zdrsa.
2. Izvedba drenaže vzdolž osi nekdanje grape, ki naj vključuje:
  - o drenažni jarek zapolnjen s prodnim materialom,
  - o vgradnjo perforirane drenažne cevi za odvajanje infiltracijske vode.
3. Omejitev dodatnih obremenitev na območju razpok, pri čemer je potrebno

ohraniti ustrezen varnostni odmik pri obdelavi vinograda.

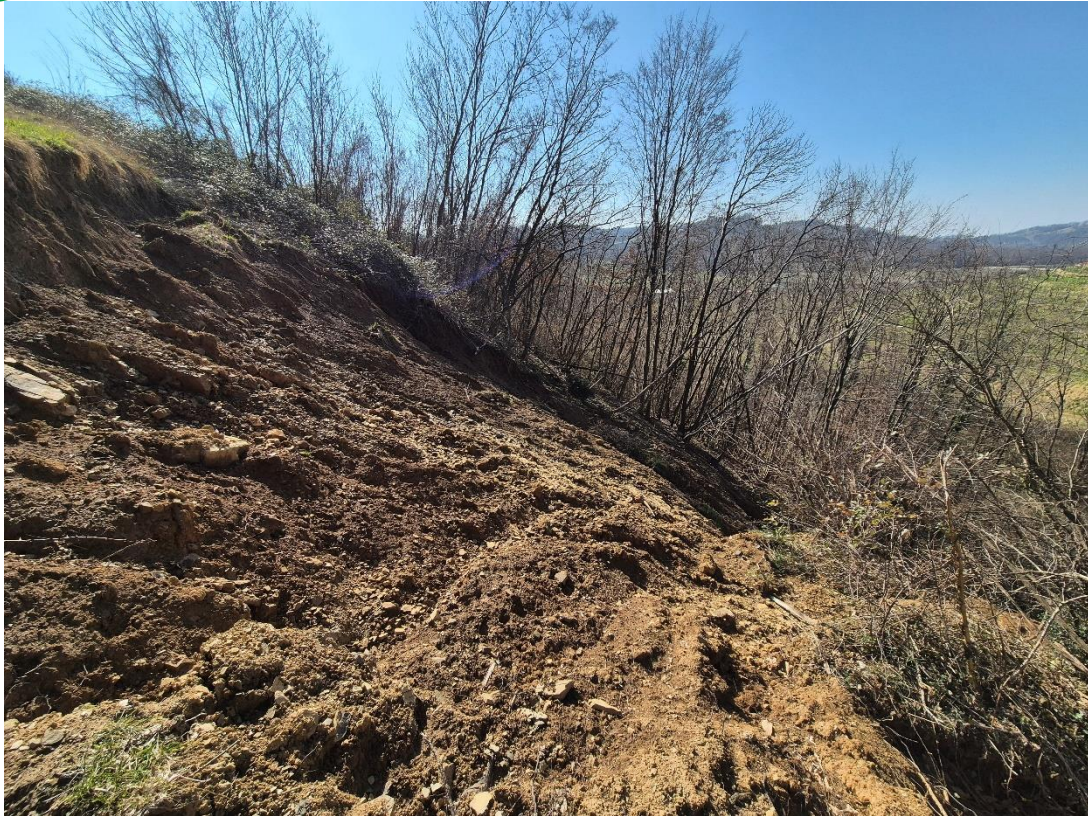
Na južnem delu pobočja je bil opažen lokalni površinski plaz, ki je nastal zaradi kombinacije povečane vlage tal in erozijskega spodrezanja pobočja s strani vodotoka.

V zgornjem delu plazu je jasno izražena odzivna brežina, pod katero se nahaja premaknjen in razrahljan plazni material, v spodnjem delu pa je zaznan iztok vode iz tal.

Fotografija 5. Južni plaz ob potoku.

1. Ureditev odvodnjavanja nad plazom, predvsem z izvedbo prestreznega odvodnega jarka za zajem površinskega odtoka.

2. Ureditev drenaže v spodnjem delu pobočja, ki bo omogočila odvajanje infiltracijske in podzemne vode iz plazovitega območja ter zmanjšala navlaženje zemljine.

3. Sanacija nestabilnega dela pobočja, ki naj vključuje:

- odstranitev najbolj razrahljanega splazelega materiala,
- lokalno reprofiliranje pobočja.

4. Omejitev obremenitev v območju plazov, pri čemer priporočamo:

- minimalni varnostni odmik najmanj 5 m od odrivne brežine,
- za redno uporabo vinograda pa odmik 8 –10 m.
