## **GEOLOŠKO POROČILO**

**Zemljišče s parc. št. 48/2, 90/2 in 91/1 v k.o. 649 Celestrina**

**Elaborat**

**83508, Ljubljana, april 2026**

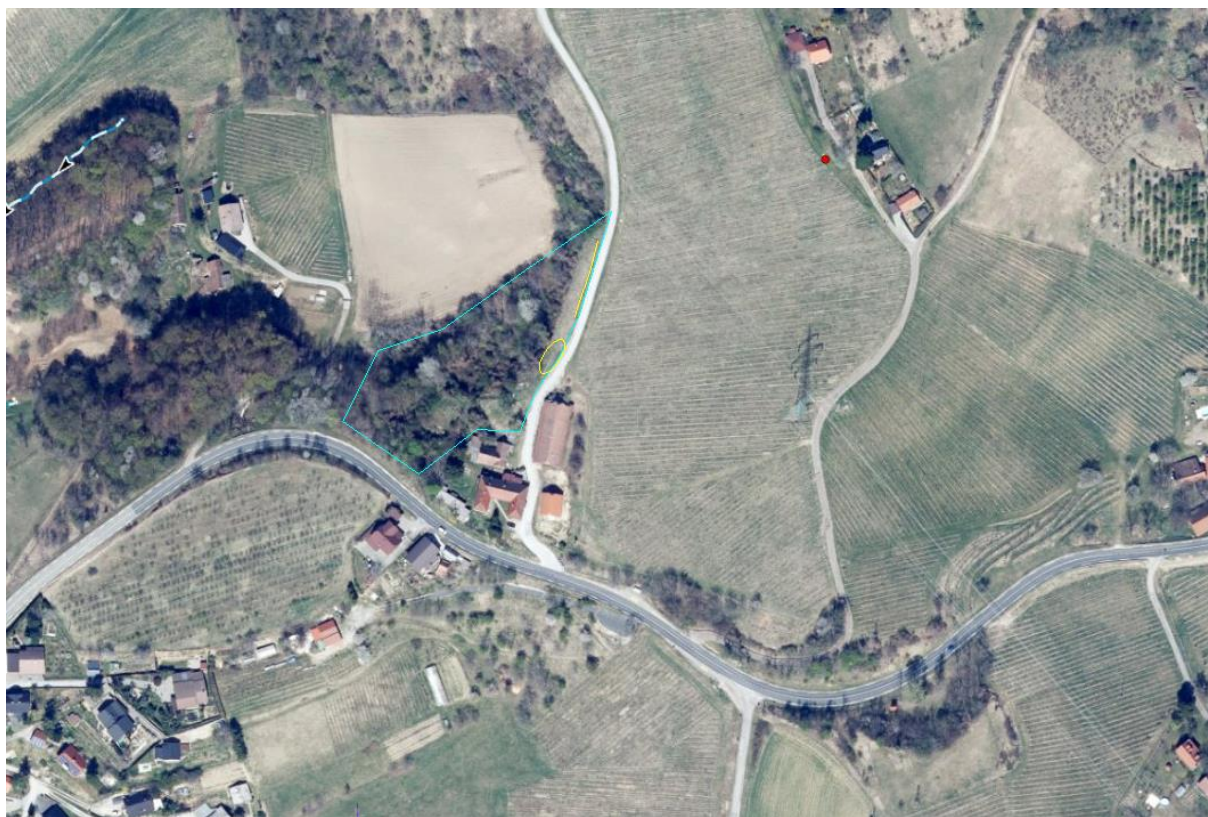
Slika 1. Podatki iz Atlasa voda; z modro je označeno obravnavano območje, z rumeno pa plazni pojav in vidna stopnja v terenu.

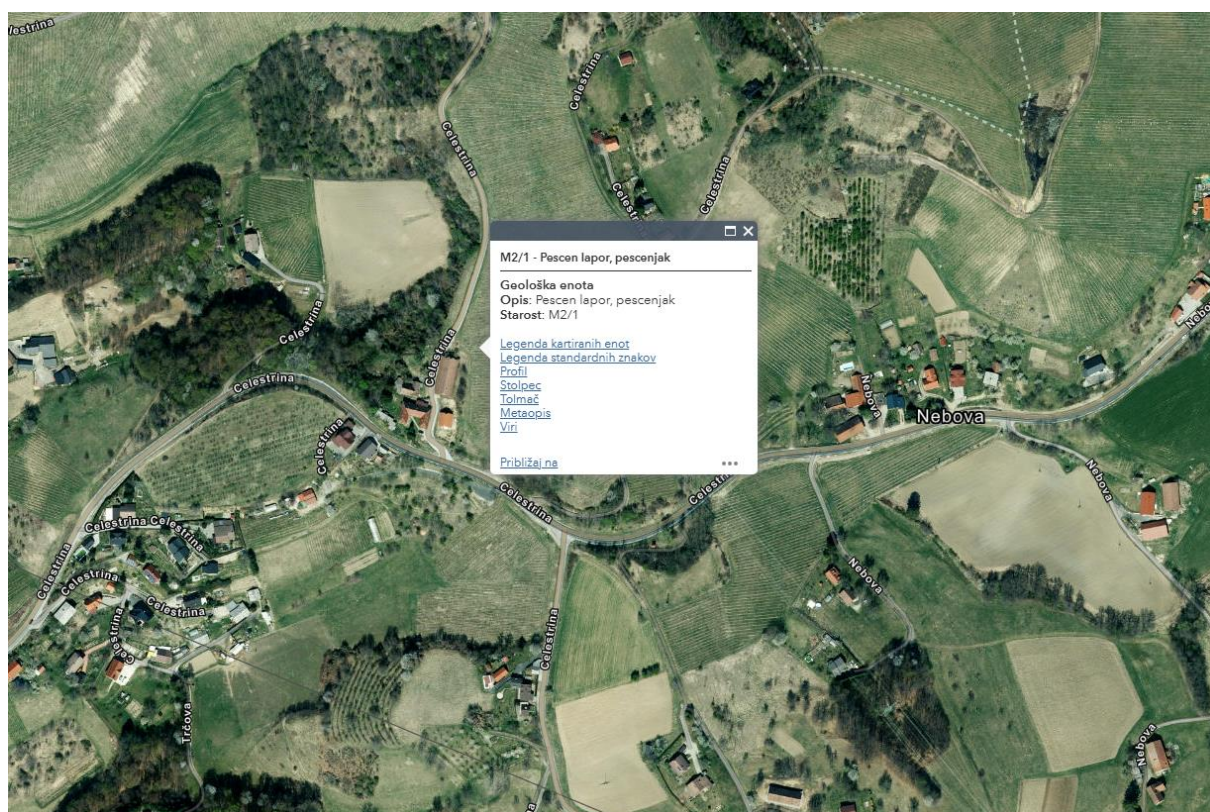
Gre za litološko enoto, ki je podvržena preperevanju in erozijskim procesom. Na strmih pobočjih lahko v kombinaciji z neurejenim odvodnjavanjem in morebitno prisotnostjo nasipnega materiala pride do zmanjšanja stabilnosti površinskega sloja in sprožitve plaznih procesov.

Slika 2. Litološka sestava obravnavanega območja.

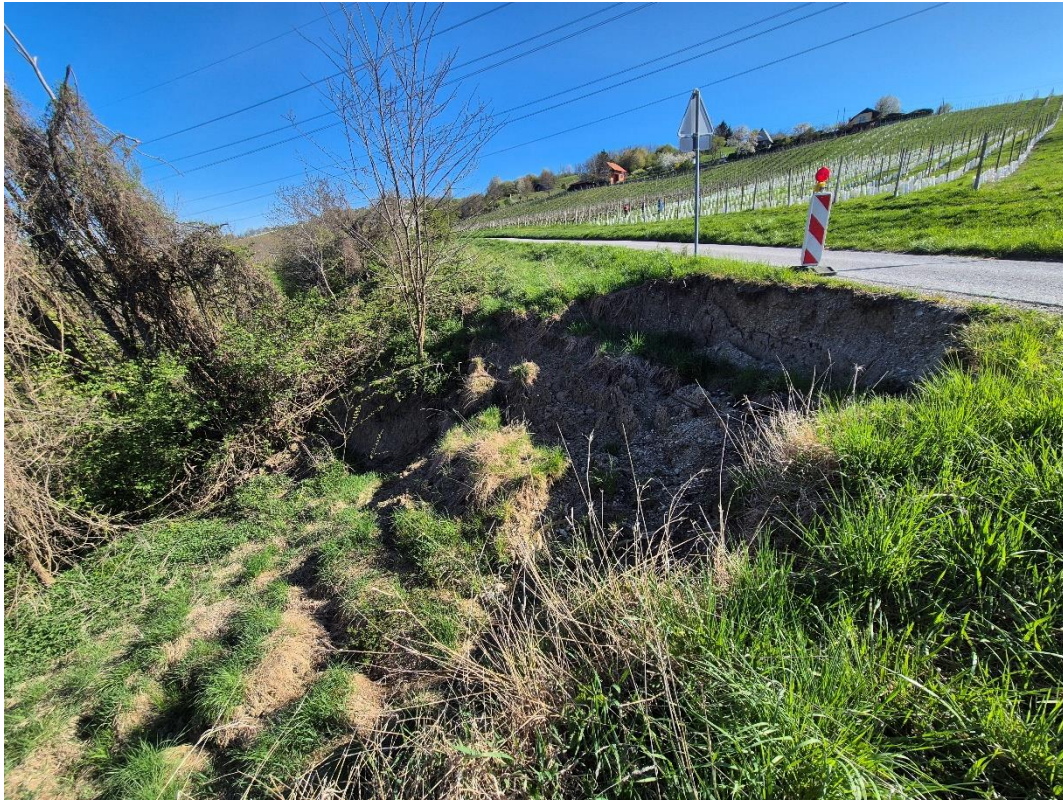
Območje je pretežno poraščeno z grmičevjem in drevjem. Zahodno pobočje pod cesto je strmo, mestoma zelo strmo. Med terenskim ogledom je bilo ugotovljeno, da je nekoliko severneje od stanovanjskega objekta vzdolž ceste prišlo do plazenja zemljine v zahodni smeri. Dodatno je severneje ob cesti opazna izrazita stopnja v terenu, ki lahko kaže na še ne povsem razvit oziroma nezaključen plazni pojav.

Večja drevesa na pobočju so deloma zadržala premik zemljine, zaradi česar plaz ni zajel celotne širine cestišča, temveč predvsem obcestni del. Asfaltirani del ceste za zdaj ni neposredno poškodovan, prizadeta pa je obcestna brežina.

Na obravnavanem območju so bili ugotovljeni jasni znaki nestabilnosti pobočja. V zahodnem delu pod cesto je prišlo do plazjenja zemljine, pri čemer se je premik razvil v smeri po pobočju navzdol. Dodatno opazna stopnja ob cesti v severnem delu območja kaže na možnost nadaljnjega razvoja plaznega procesa.

Fotografija 1. Plazni pojav v bližini ceste.

Zaradi ugotovljenih znakov nestabilnosti priporočamo, da se do izvedbe nadaljnjih raziskav omeji promet težjih vozil vzdolž prizadetega dela ceste, s čimer se zmanjša dodatna obremenitev obcestne brežine in tveganje za nadaljnje poruševanje.

Ne glede na rezultate dodatnih raziskav je že v tej fazi nujna ureditev učinkovitega sistema odvodnjavanja vzdolž ceste, pri čemer mora biti odvajanje vode usmerjeno stran od nestabilnega pobočja. Brez ustrezno urejenega odvodnjavanja se lahko pričakuje nadaljnje poslabšanje stabilnosti brežine in širjenje plaznega procesa.

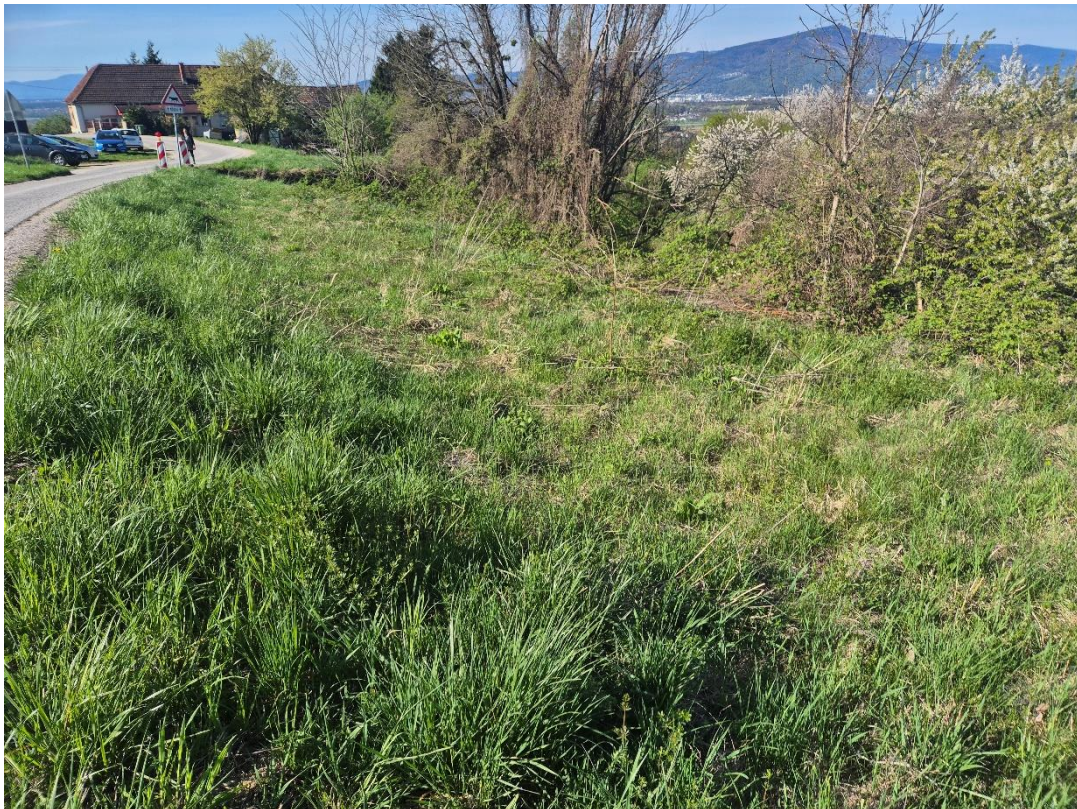
Fotografija 2. Pogled na obcestno brežino z vidno stopnjo, ki nakazuje začetno fazo plaznega procesa.
