## **GEOLOŠKO POROČILO**

**Zemljišče s parc. št. 334/9 v k.o. 640 Pekel**

**GEOINŽENIRING d.o.o.  
Dimičeva 14, 1000 Ljubljana  
Gregor Mihelak**

**83508, Ljubljana, april 2026**

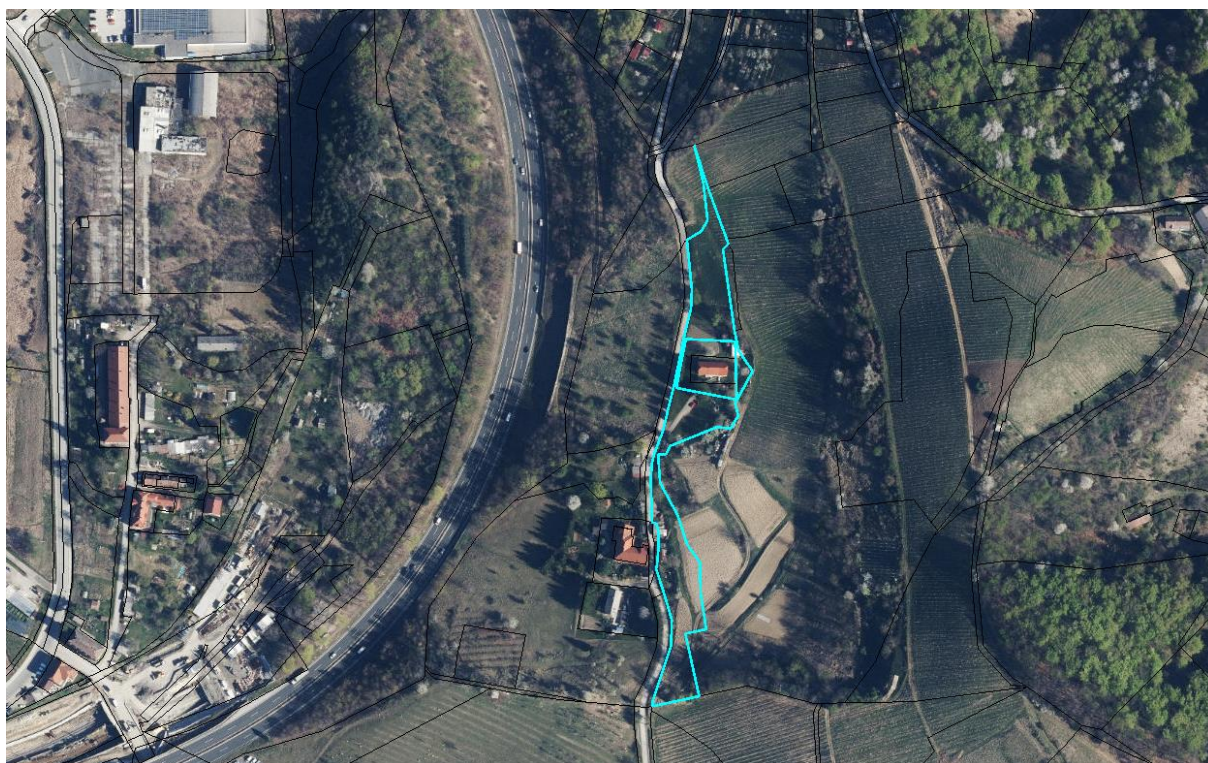
Po podatkih Atlasa voda se območje uvršča v območje visoke verjetnosti pojavljanja plazov, nizke verjetnosti pojavljanja drobirskih tokov ter visoke verjetnosti razvoja erozijskih procesov.

Slika 1. Podatki iz atlasa okolja; z modro je označeno obravnavano območje.

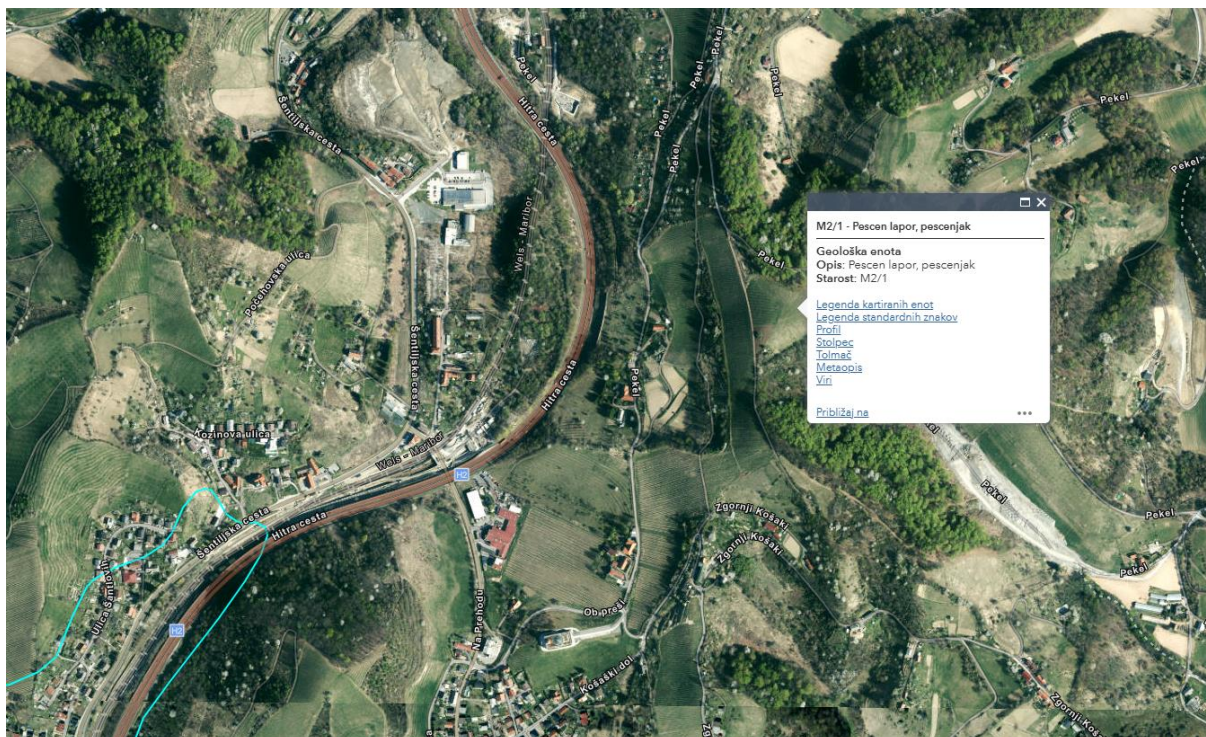
Gre za litološko enoto, ki je podvržena preperevanju in erozijskim procesom. V kombinaciji z vplivom vode lahko pride do zmanjšanja stabilnosti površinskih slojev in razvoja plazenja.

Slika 2. Litološka sestava obravnavanega območja.

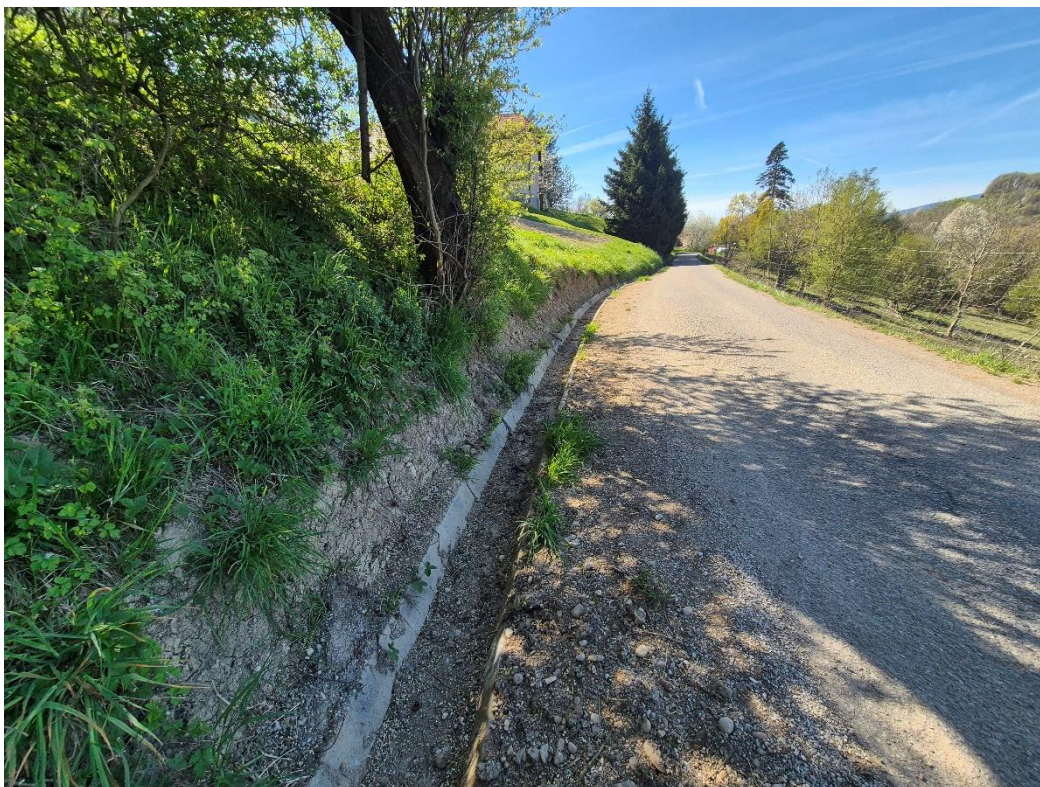
Med terenskim ogledom je bilo ugotovljeno, da je površje izrazito valovito. Ob cesti so vidna lokalna izbočenja zemljine, nekoliko višje po pobočju pa je bila opažena manjša odlomna cona.

Valovit relief, lokalna izbočenja ob cesti, manjša odlomna cona ter nagnjena drevesa kažejo na dolgotrajen proces postopnega premikanja zemljine.

Fotografija 1. Lokalno izbočenje zemljine ob cesti.

Za natančnejšo opredelitev geološko-geotehničnih in hidrogeoloških razmer priporočamo izvedbo dodatnih raziskav, ki vključujejo:

Ne glede na rezultate raziskav pa je že v tej fazi priporočljiva rekonstrukcija obstoječega odvodnega kanala vzdolž ceste.

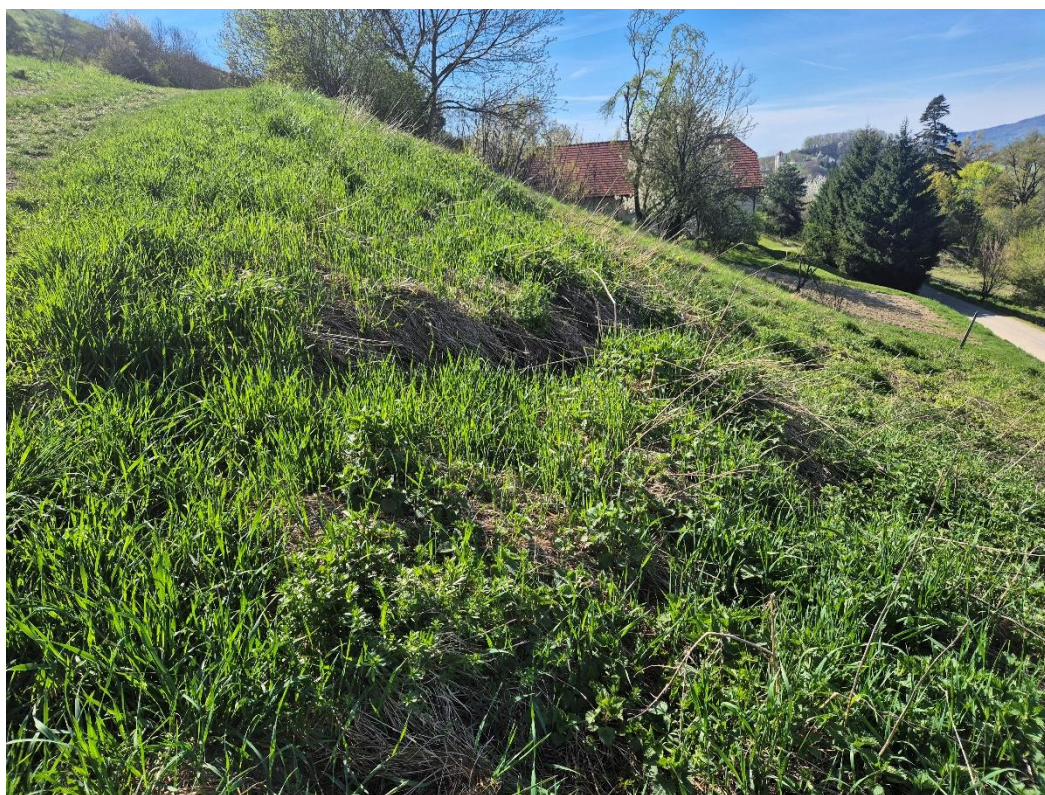
Fotografija 2. Pogled na zgornji del območja z vidno odlomno cono.
