**Poročilo: 646-KON-25**

**POROČILO**  
**O DETAJLNEM PREGLEDU PREMOSTITVENEGA OBJEKTA**

**OBJEKT:** viadukta Dolgi most VA0045 in VA0046

**NAROČNIK:** Gradis, BP Maribor d.o.o., Lavričeva ulica 3, 2000 Maribor

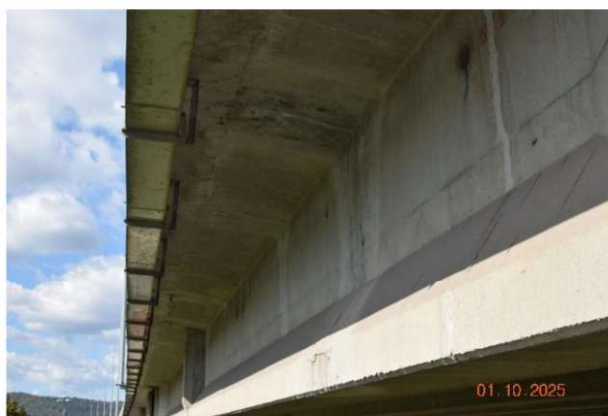
Slika 3-1 (DSC\_3714) Sledovi zamakanja, vidna korodirana armatura, vidne razpoke, ki nakazujejo na delaminacijo betona, prekladna konstrukcija v polju 1, 5 nosilec

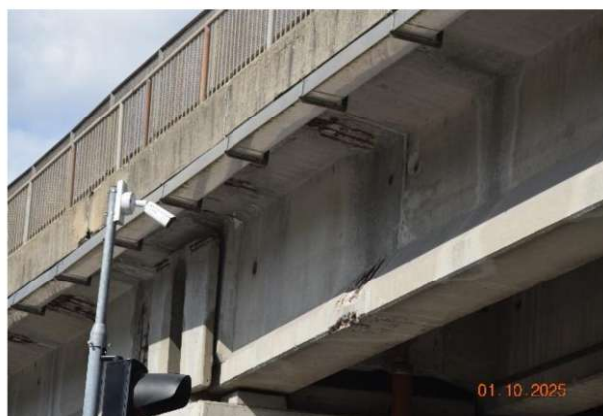
Slika 3-2 (DSC\_3723) Poškodovan zaščitni sloj betona (delaminacija) do te mere, da je vidna korodirana armatura, na nosilcu s spodnje strani in ob strani zgoraj (ob podpori VP3), prekladna konstrukcija v polju 2, 5 nosilec

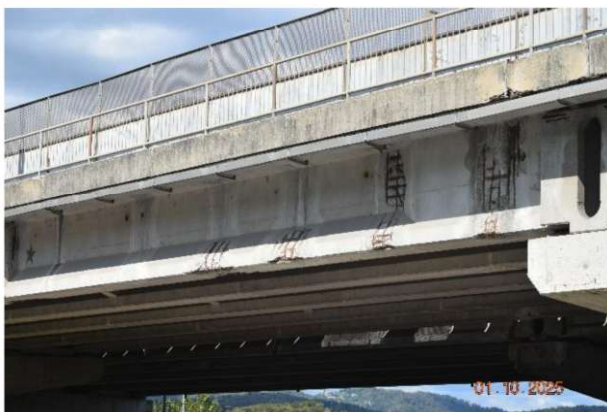
Slika 3-3 (DSC\_3724) Poškodovan zaščitni sloj betona (delaminacija) do te mere, da je vidna korodirana armatura in **korodirani kabli**, na nosilcu s spodnje strani in ob strani zgoraj (ob podpori VP3 4 mesta, prekladna konstrukcija v polju 3, 5 nosilec )

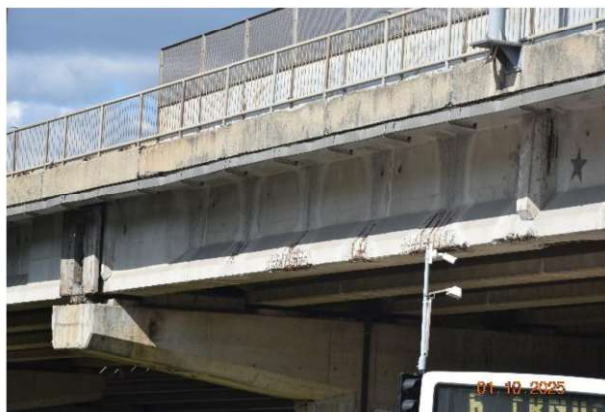
Slika 3-4 (DSC\_3725) Poškodovan zaščitni sloj betona (delaminacija) do te mere, da je vidna korodirana armatura in **korodirani kabli**, na nosilcu s spodnje strani in ob strani zgoraj (ob podpori VP4 4 mesta, prekladna konstrukcija v polju 3, 5 nosilec )

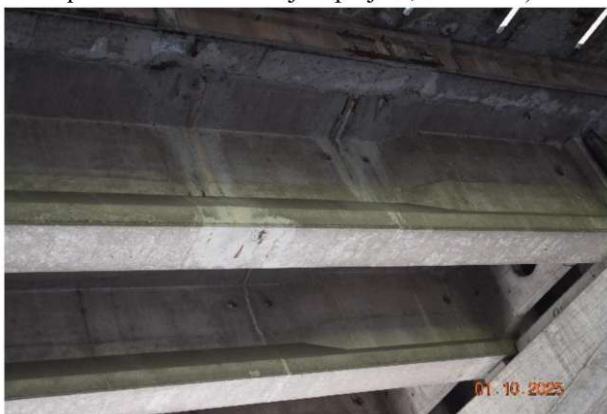
Slika 3-5 (DSC\_3730) Vidno zamakanje in sledovi korodirane armature, prekladna konstrukcija v polju 2, 1 nosilec

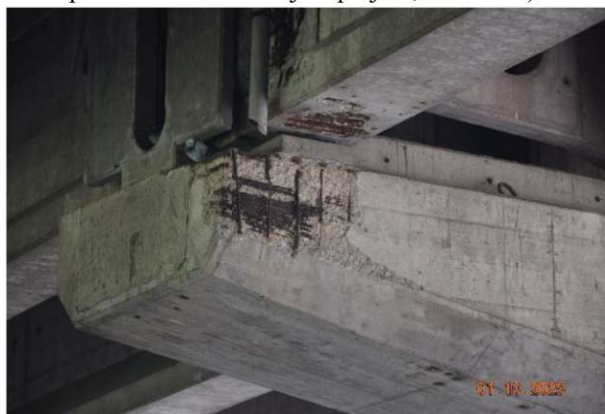
Slika 3-6 (DSC\_3733) Poškodovan zaščitni sloj betona (delaminacija) do te mere, da je vidna korodirana armatura, na stranski ploskvi prečne grede pod 5. nosilcem, vmesna podpora VP3

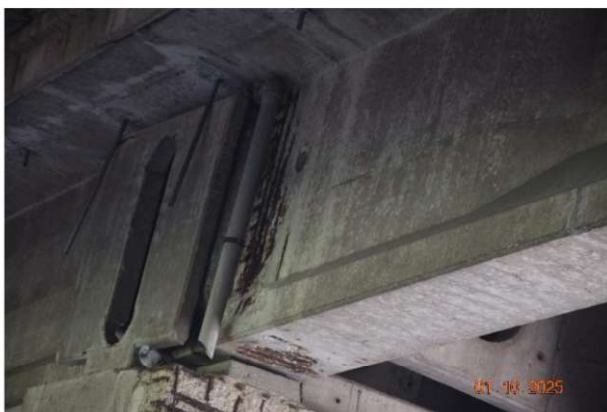
Slika 3-7 (DSC\_3734) Poškodovan zaščitni sloj betona (delaminacija) do te mere, da je vidna korodirana armatura, na nosilcu s spodnje strani in ob strani zgoraj (ob podpori VP3), prekladna konstrukcija v polju 3, 1 nosilec

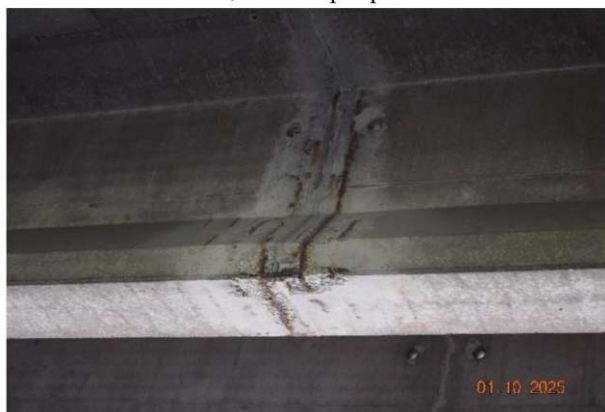
Slika 3-8 (DSC\_3735) Poškodovan zaščitni sloj betona (delaminacija) do te mere, da je vidna korodirana armatura, na nosilcu s spodnje strani in ob strani zgoraj (na sredini razpona, na mestu stika 2 elementov), prekladna konstrukcija v polju 3, 1 nosilec

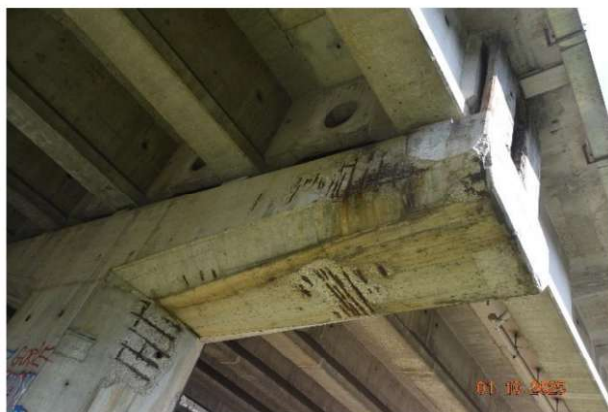
Slika 3-9 (DSC\_3739) Poškodovan zaščitni sloj betona (delaminacija) do te mere, da je vidna korodirana armatura, na stranski ploskvi stebra in na spodnji strani prečne grede na obeh straneh, vmesna podpora v osi 4

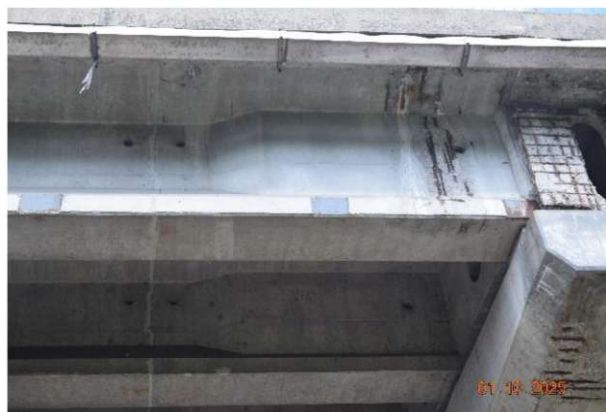
Slika 3-10 (DSC\_3749) poškodovan zaščitni sloj betona (delaminacija) do te mere, da je vidna korodirana armatura, vidni sledovi zamakanja ob podpori VP5, prekladna konstrukcija v polju 5, 5 nosilec

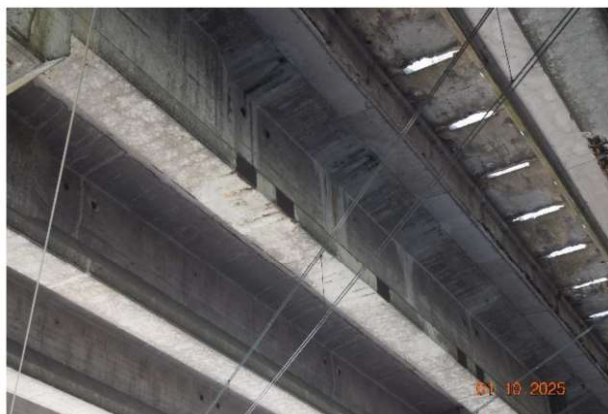
| PREKLADNA KONSTRUKCIJA V POLJU 4 | | |
|---|---|---|
| 21 | vidni sledovi zamakanja in sledovi korozije, vidne razpoke, ki nakazujejo delaminacijo betona | 3754-3757 |

Slika 3-11 (DSC\_3754) Vidni sledovi zamakanja in sledovi korozije, vidne razpoke, ki nakazujejo delaminacijo betona, prekladna konstrukcija v polju 5, 1 nosilec

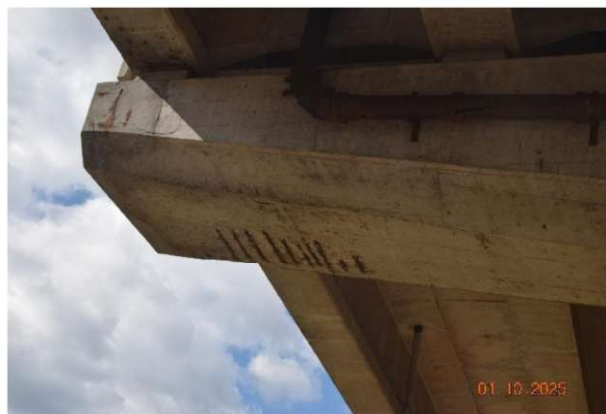
Slika 3-12 (DSC\_3758) poškodovan zaščitni sloj betona (delaminacija) do te mere, da je vidna korodirana armatura, na stranski ploskvi in spodnji ploskvi prečne grede na obeh straneh, vmesna podpora v osi 6

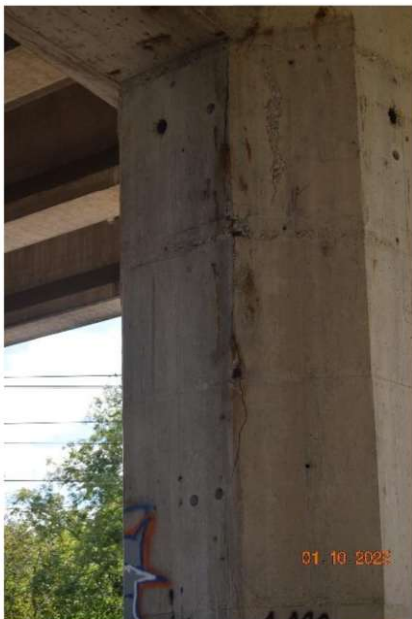
Slika 3-13 (DSC\_3762) Večja vertikalna razpoka v stebru podpore v osi 6

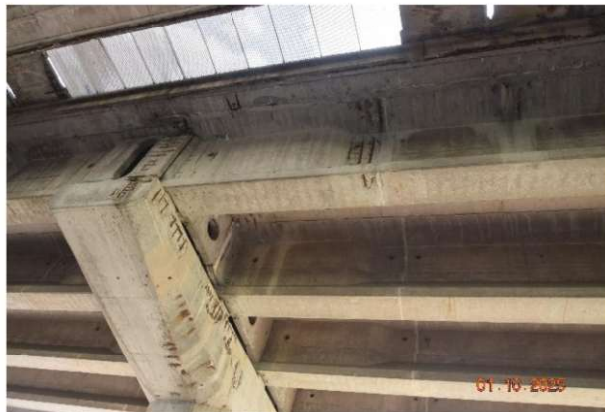
| PREKLADNA KONSTRUKCIJA V POLJU 4 | | |
|---|---|---|
| 24 | poškodovan zaščitni sloj betona do te mere, da je vidna korodirana armatura, vidni sledovi korozije | 3764-3765 |

Slika 3-14 (DSC\_3764) Poškodovan zaščitni sloj betona do te mere, da je vidna korodirana armatura, vidni sledovi korozije, prekladna konstrukcija v polju 6, 1. nosilec

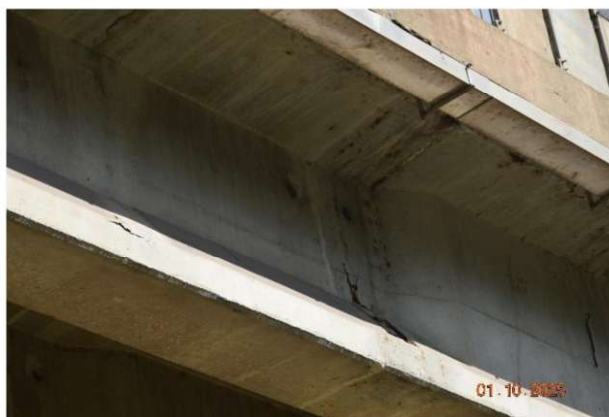
Slika 3-15 (DSC\_3767) Poškodovan zaščitni sloj betona (delaminacija) do te mere, da je vidna korodirana armatura ob razširitvi pri podpori VP6, prekladna konstrukcija v polju 6, 5. nosilec

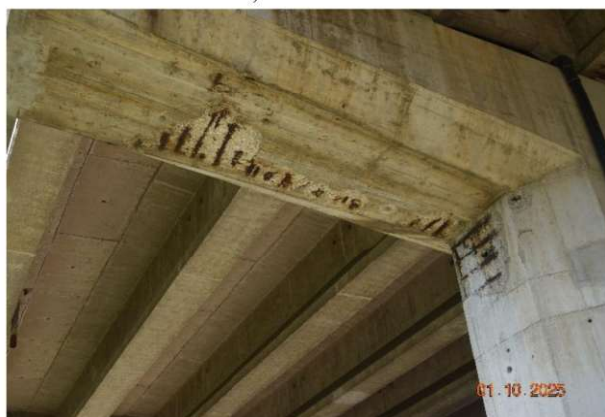
Slika 3-16 (DSC\_3768) poškodovan zaščitni sloj betona do te mere, da je vidna korodirana armatura, na spodnji ploskvi prečne grede na obeh straneh, vidno zamakanje, vmesna podpora v osi 7

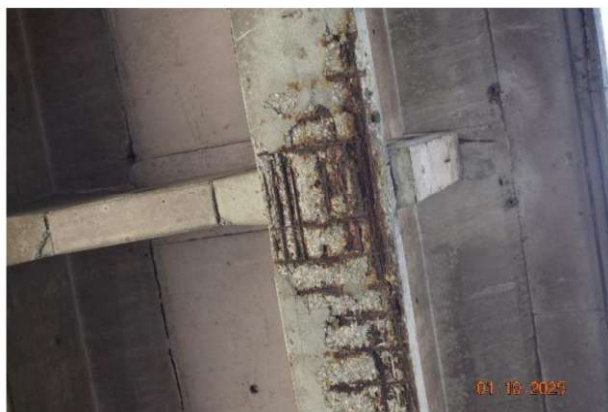
Slika 3-17 (DSC\_3774) Poškodovan zaščitni sloj betona (delaminacija) do te mere, da je vidna korodirana armatura in **korodirani kabli**, na sredini razpona, prekladna konstrukcija v polju 7, 1. nosilec

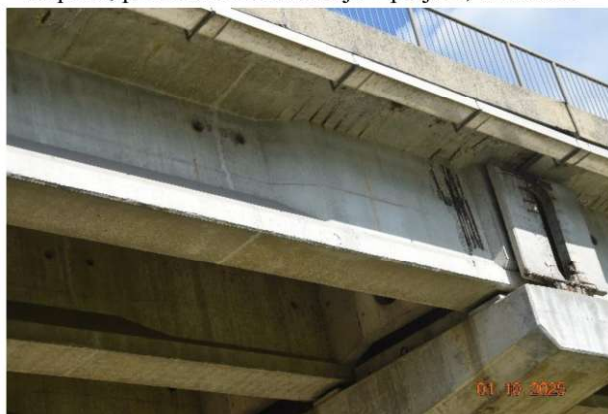
Slika 3-19 (DSC\_3778) Poškodovan zaščitni sloj betona (delaminacija) do te mere, da je vidna korodirana armatura, ob podpori VP7, strižna armatura, prekladna konstrukcija v polju 7, 5. nosilec

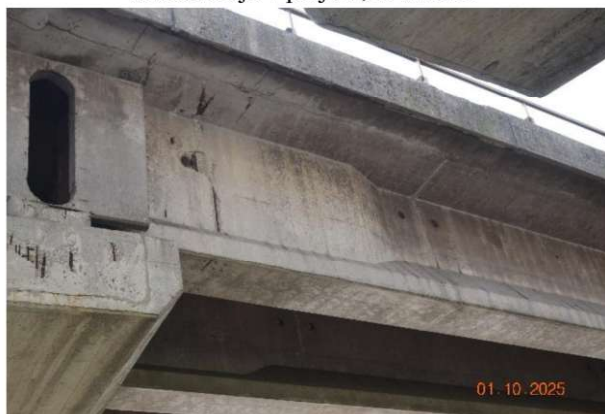
Slika 3-20 (DSC\_3780) Poškodovan zaščitni sloj betona (delaminacija) do te mere, da je vidna korodirana armatura, ob podpori VP8, prekladna konstrukcija v polju 8, 1. nosilec

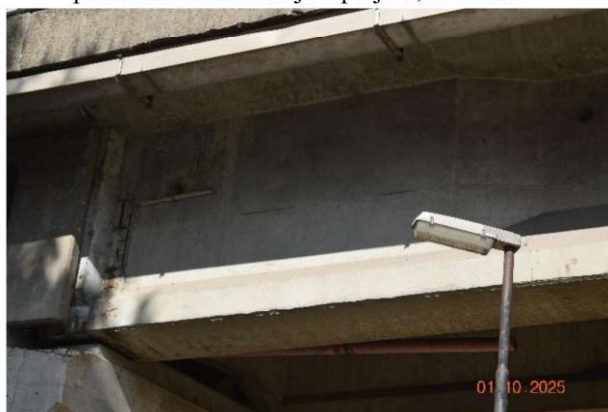
Slika 3-21 (DSC\_3782) Poškodovan zaščitni sloj betona (delaminacija) do te mere, da je vidna korodirana armatura, ob podpori VP9, prekladna konstrukcija v polju 8, 5. nosilec

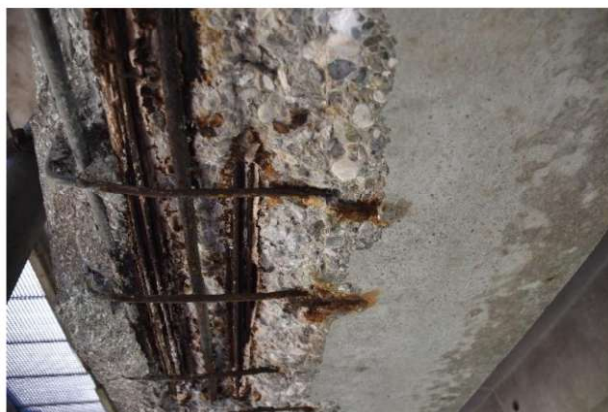
*Slika 3-23* Poškodovan zaščitni sloj betona (delaminacija) do te mere, da je vidna korodirana armatura in **korodirani kablji**, na sredini razpona, prekladna konstrukcija v polju 6, 1. nosilec – viadukt VA0046

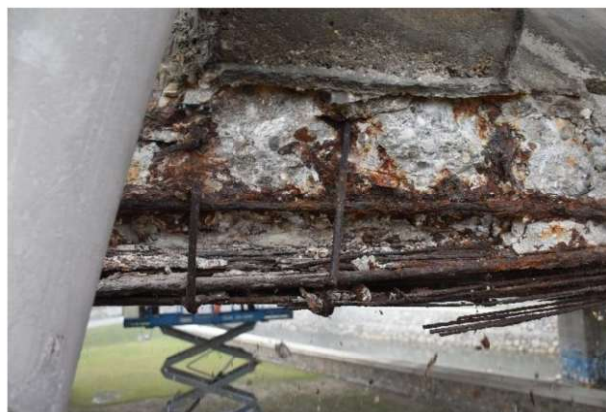
*Slika 3-24* Poškodovan zaščitni sloj betona (delaminacija) do te mere, da je vidna korodirana armatura in **korodirani kablji**, na sredini razpona, prekladna konstrukcija v polju 7, 5. nosilec - viadukt VA0046

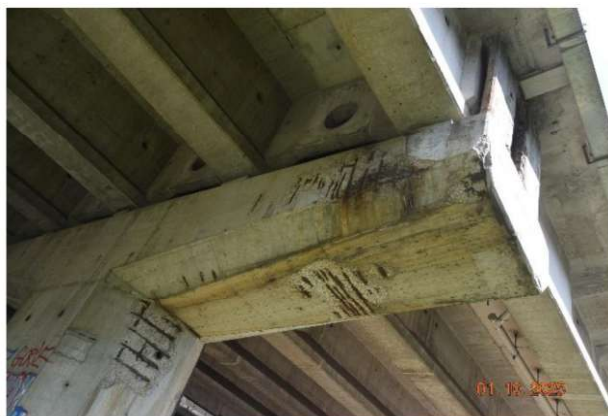
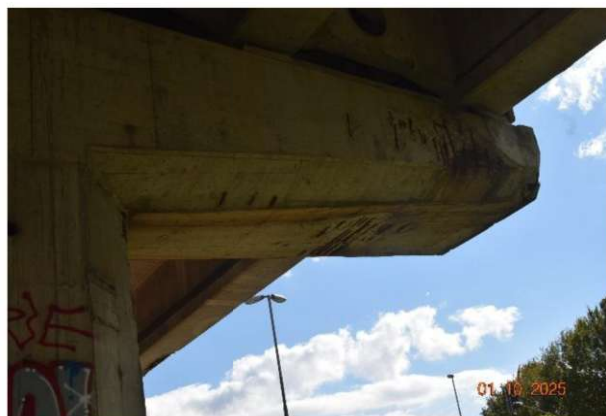
Na podpori 4 so najbolj izpostavljena mesta na spodnji in stranski ploskvi prečne grede, ter na stranski ploskvi stebra. Ocenjujemo, da znaša na teh območjih stopnja korozije mehke armature do 30 %.

Slika 4-1 Stanje vgrajene armature na izpostavljenih mestih na vmesni podpori v osi 4

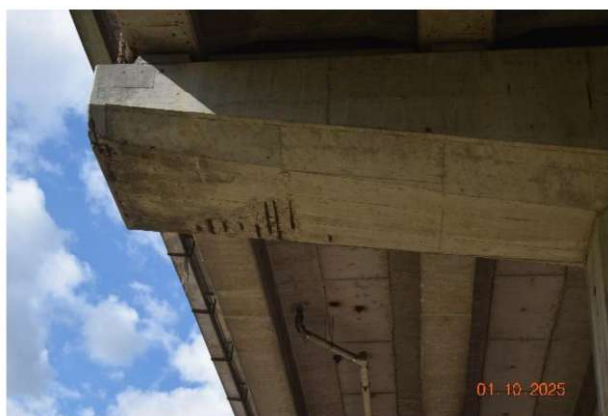
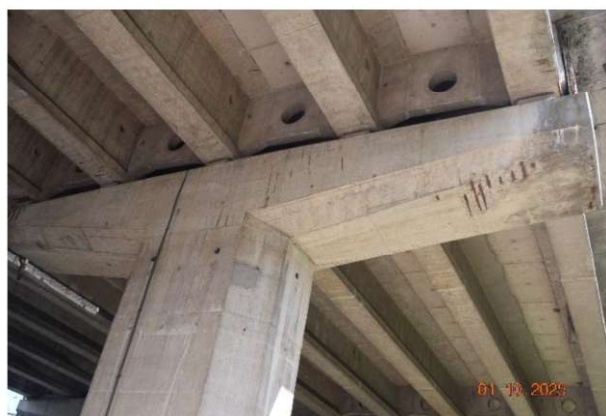
Na podpori 5 so najbolj izpostavljena mesta na spodnji ploskvi prečne grede. Ocenjujemo, da znaša na teh območjih stopnja korozije mehke armature do 20 %.

Slika 4-3 Stanje vgrajene armature na izpostavljenih mestih na vmesni podpori v osi 5

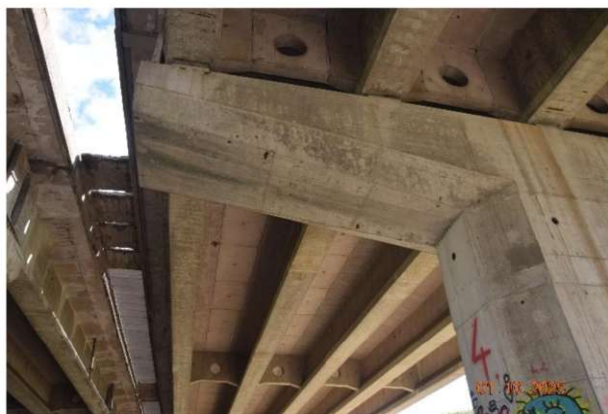
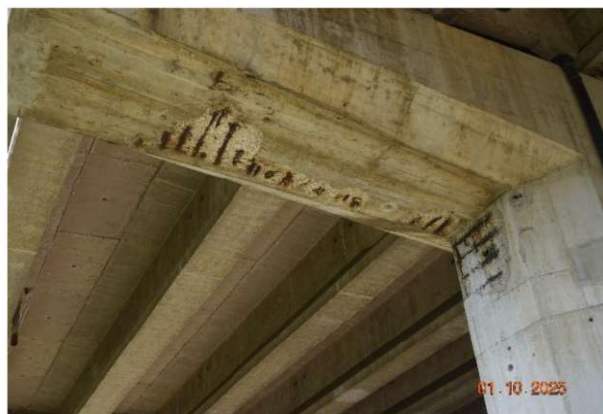
Na podpori 7 so najbolj izpostavljena mesta na spodnji in ploskvi prečne grede, ter na stranski ploskvi stebra. Ocenjujemo, da znaša na teh območjih stopnja korozije mehke armature do 30 %.

*Slika 4-5 Stanje vgrajene armature na izpostavljenih mestih na vmesni podpori v osi 7*

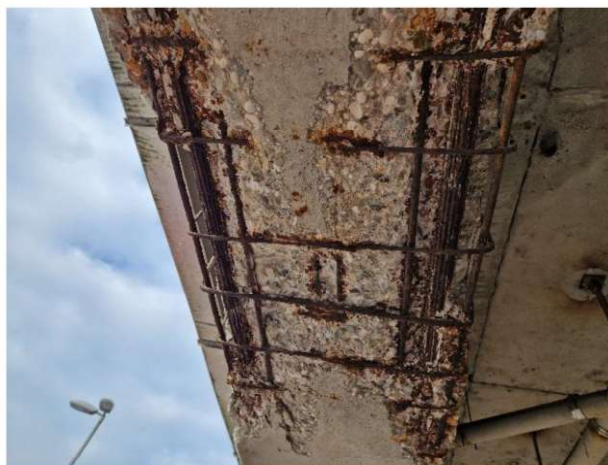
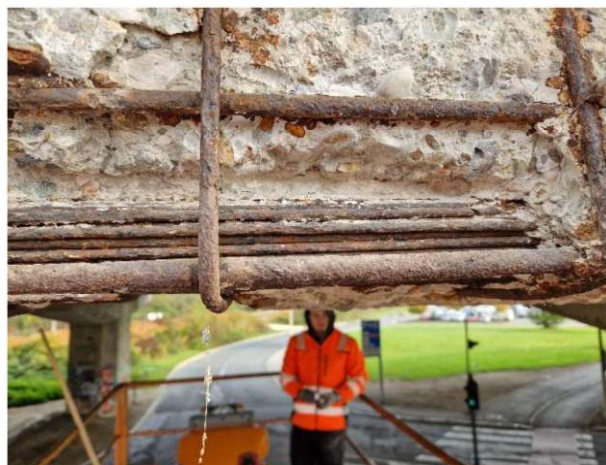
Slika 4-9 Stanje vgrajene armature in kablov na izpostavljenih mestih na vzdolžnem nosilcu N5, polje 3

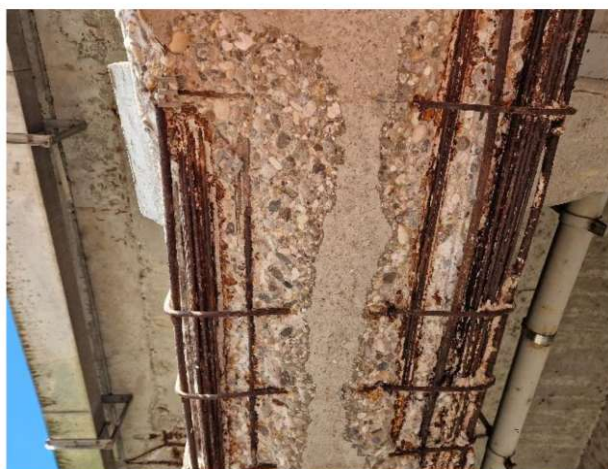
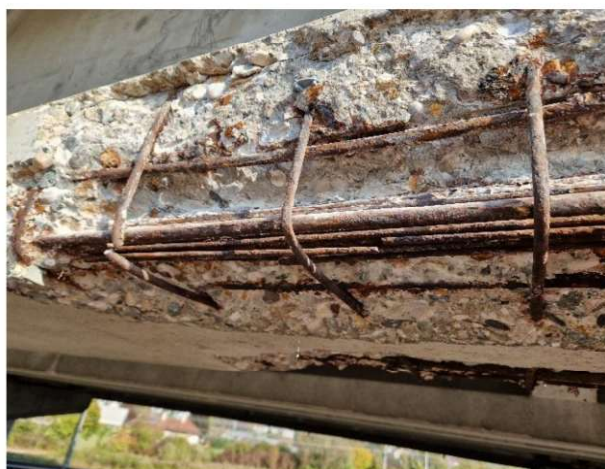
Slika 4-13 Stanje vgrajene armature in kablov na izpostavljenih mestih na vzdolžnem nosilcu N5, polje 3

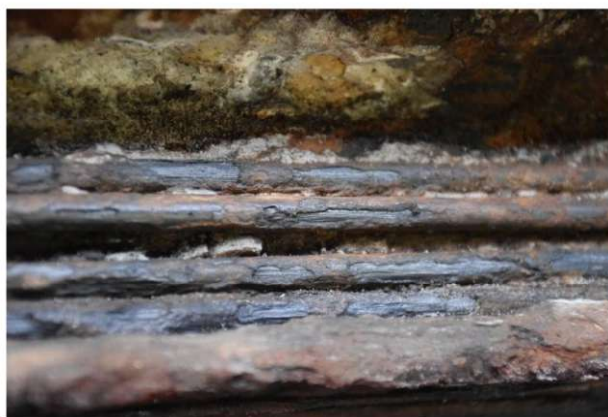
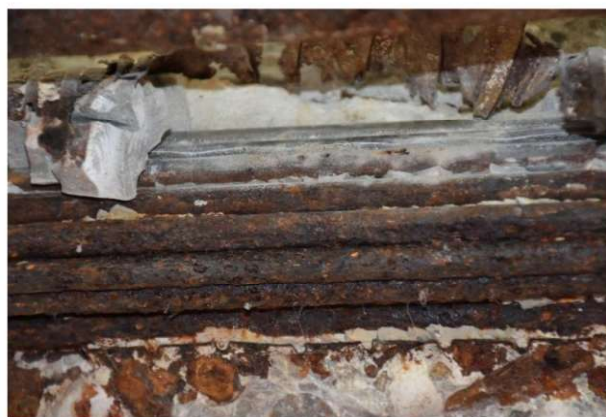
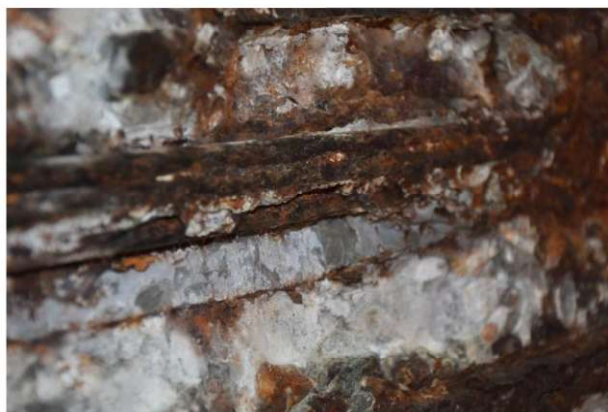
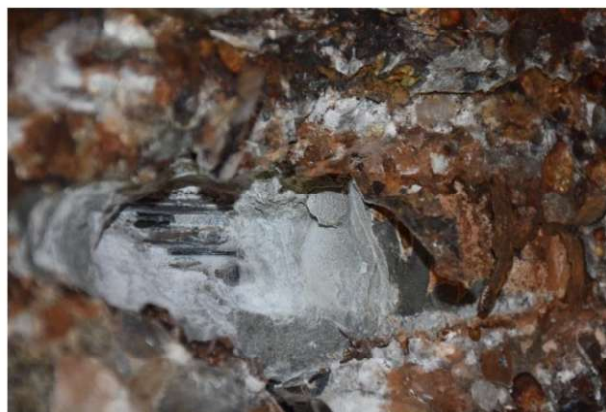
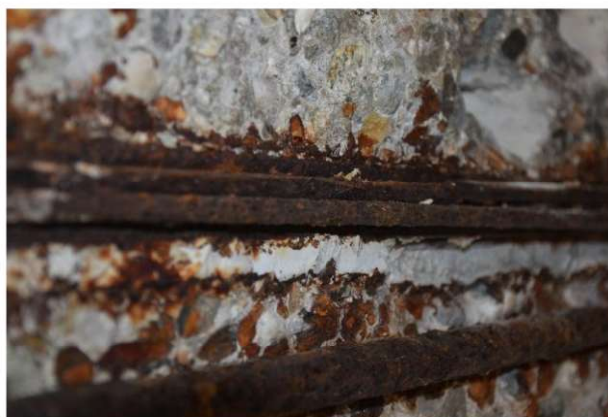
Slika 4-17 Stanje vgrajenih kablov (zunani št. 1) na izpostavljenih mestih na vzdolžnem nosilcu N1, polje 7

Slika 4-18 Stanje vgrajenih kablov (notranji št. 5) na izpostavljenih mestih na vzdolžnem nosilcu N1, polje 7

*Slika 4-19 Stanje vgrajenih kablov (kabel št. 2) na izpostavljenih mestih na vzdolžnem nosilcu N1, polje 7*

*Slika 4-20 Stanje vgrajenih kablov (kabel št. 3) na izpostavljenih mestih na vzdolžnem nosilcu N1, polje 7*

*Slika 4-21 Stanje vgrajenih kablov (kabel št. 4) na izpostavljenih mestih na vzdolžnem nosilcu N1, polje 7*

- Podobno stanje prednapetih kablov je tudi v 7. polju, na nosilcu N1, na levem viaduktu - VA0045, kjer so korozijsko poškodovani 4 kabli, in sicer zunanji kabel št. 1 ima 5 pramen pretrganih, 10 pramen močno korodiranih do 50% in 15 pramen korodiranih do 20 %. Kabel št. 2 ima 5 pramen močno korodiranih do 50 %. Kabel št 4 ima 2 pramena pretrgana, 3 pramena močno korodirana do 50 %. Notranji kabel št. 5 ima 3 pramena močno korodirana do 50% in 5 pramen korodiranih do 20 %.

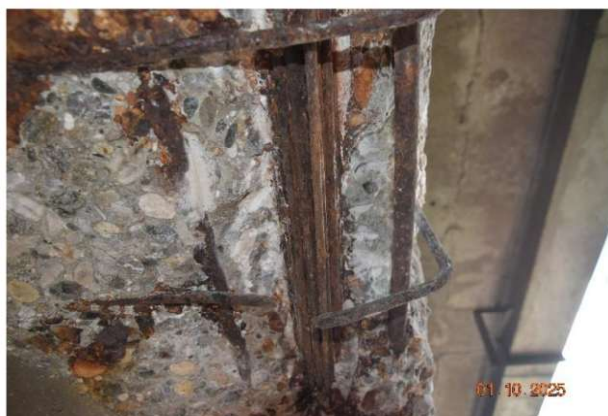
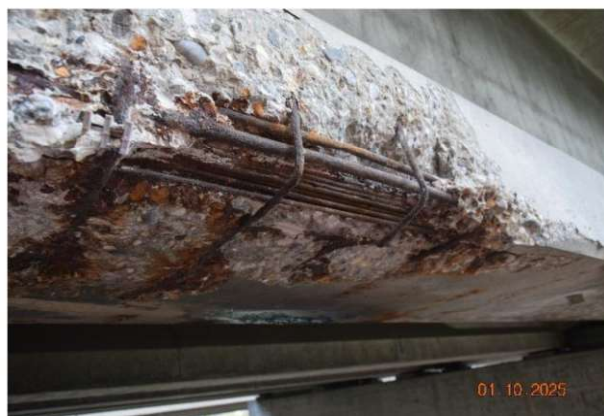
Slika 4-25 Stanje vgrajene armature in kablov (zunanj št. 5) na izpostavljenih mestih na vzdolžnem nosilcu N5, polje 9

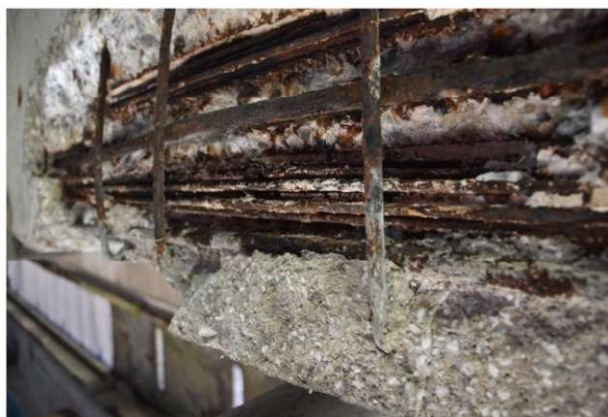
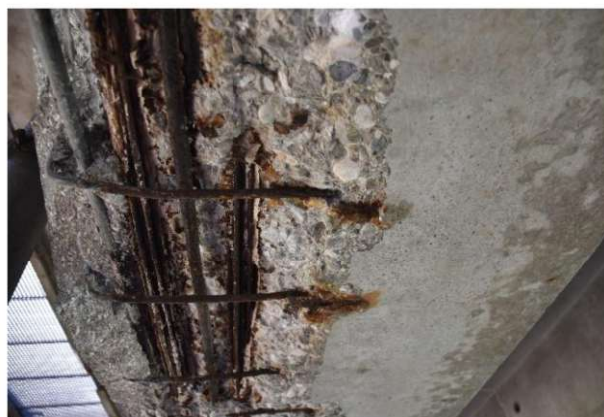
Slika 4-29 Stanje vgrajene armature in kablov na izpostavljenih mestih na vzdolžnem nosilcu N1, polje 6

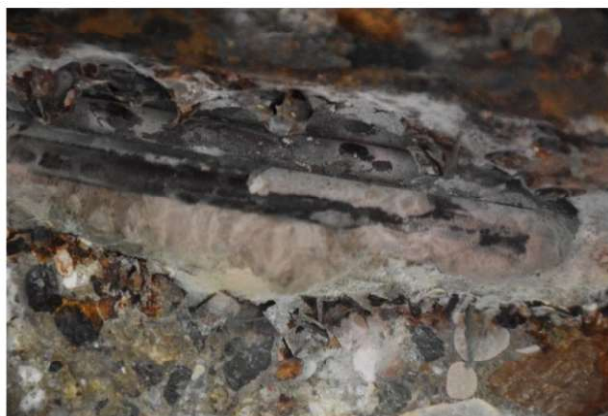
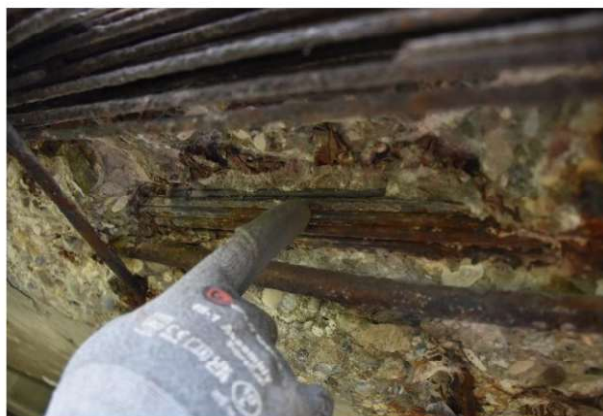
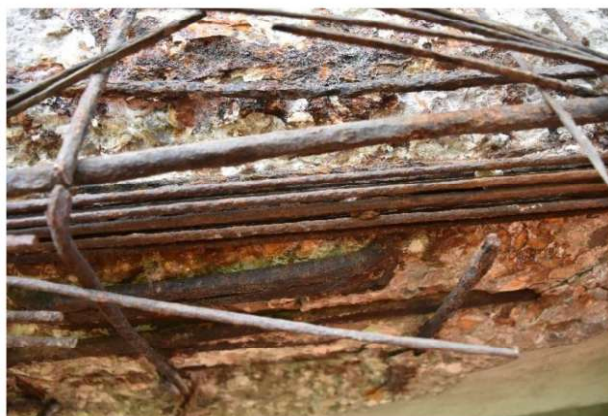
Slika 4-33 Stanje vgrajenih kablov (kabel št. 3) na izpostavljenih mestih na vzdolžnem nosilcu N5, polje 7

Slika 4-34 Stanje vgrajenih kablov (kabel št. 4) na izpostavljenih mestih na vzdolžnem nosilcu N5, polje 7

Slika 4-35 Stanje vgrajene armature in kablov (zunanji kabel št. 5) na izpostavljenih mestih na vzdolžnem nosilcu N5, polje 7

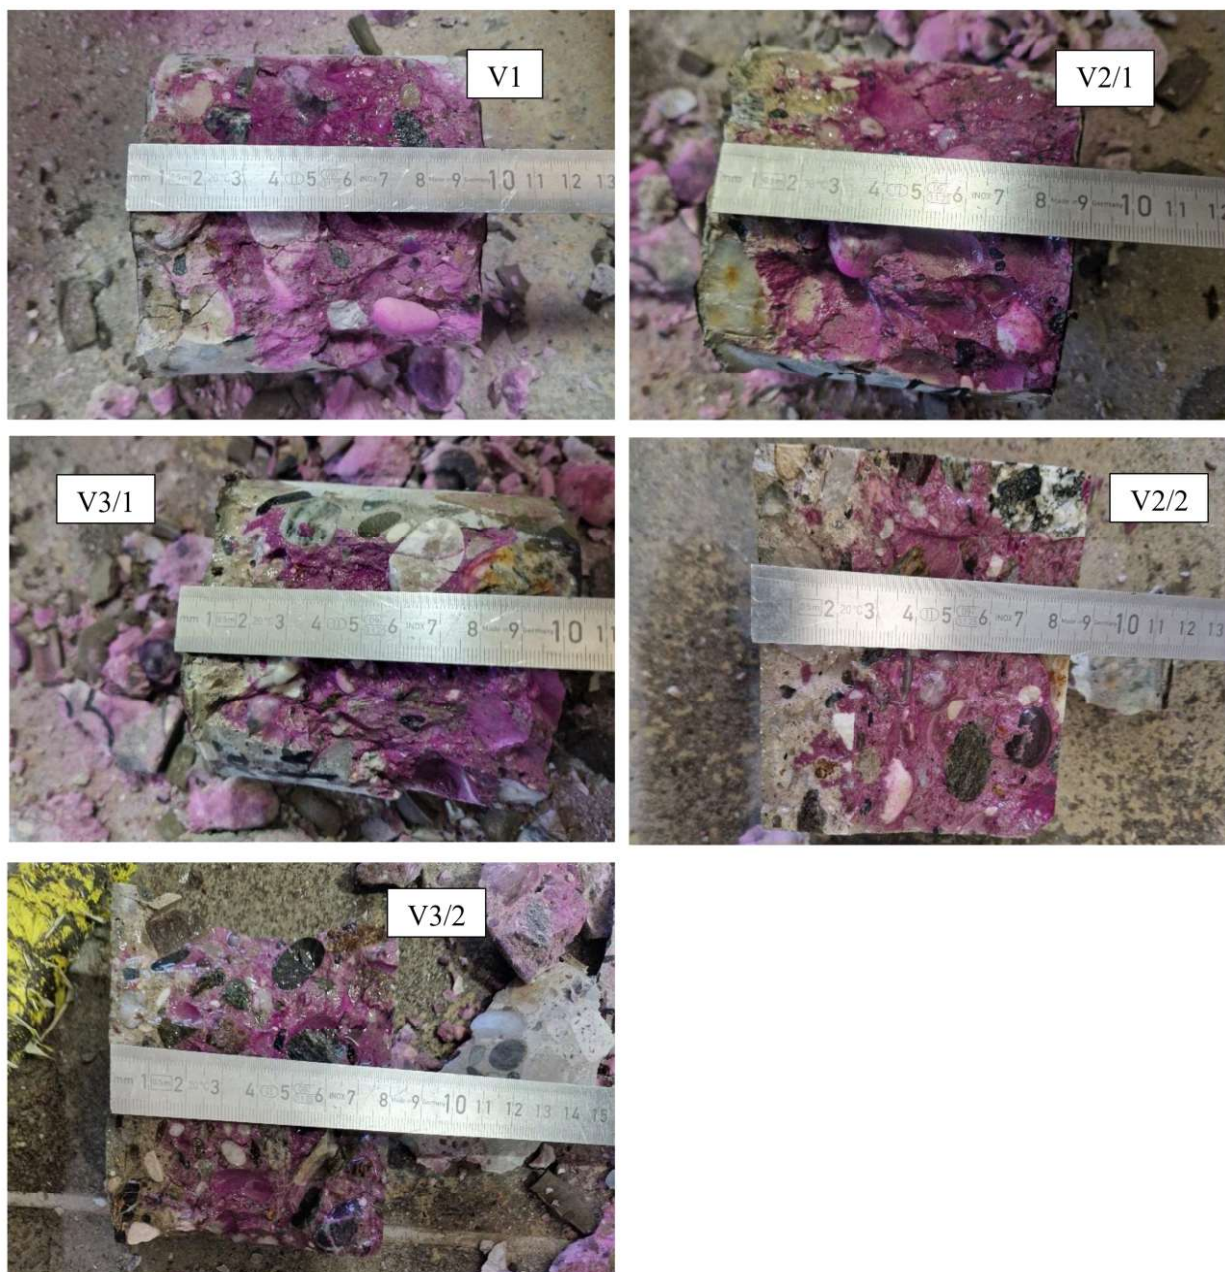
Na valjih smo izvedli fenol-ftalin test za določitev karbonatizacije betona. Kot je razvidno s spodnjih slik je beton na vseh valjih karbonatiziran do globine 2 - 3cm, kar je globlje od povprečne debeline zaščitnega sloja betona.

Slika 4-37 Globina karbonatizacije betona na odvzetih valjih

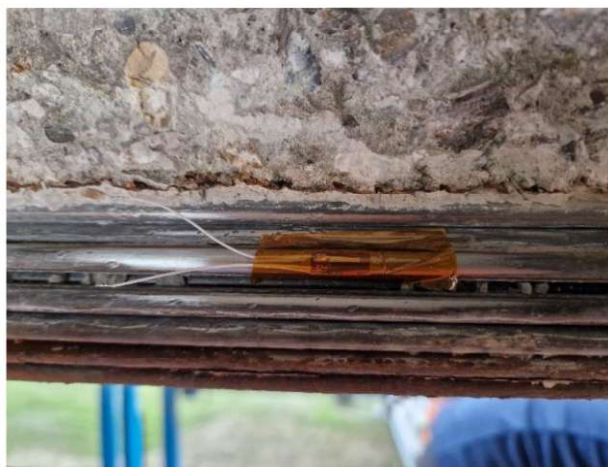
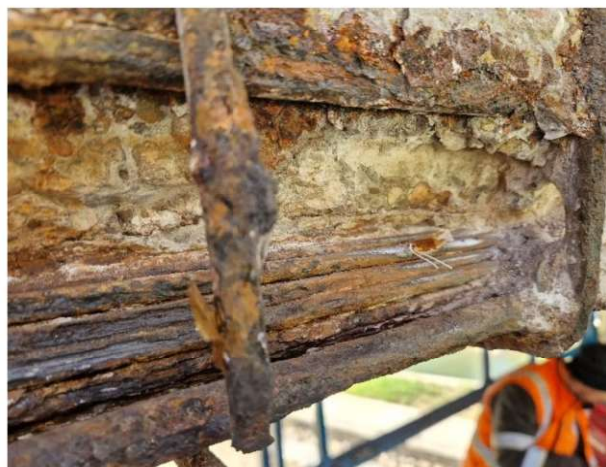
Napenjalna sila v prednapetih kablilih je bila ocenjena na osnovi meritev specifičnih deformacij ob sprostitvi ene od žic na opazovanem kablju in podatka za elastični modul jekla. Ocenjena napenjalna sila v prednapetem kablju pri 1. meritvi znaša 1224,25 kN, pri 2. meritvi znaša 1112,58 kN, pri 3. meritvi znaša 1447,87 kN in pri 4. meritvi 1164,63 kN.

Ocenjena napenjalna sila je nižja od vnesene računske sile kar je glede na starost objekta in leto izgradnje pričakovano. V prednapetih kablilih se lahko pojavijo dolgoročne časovno odvisne izgube sile zaradi relaksacije jekla (pri jeklih uporabljenih pred 1990 med 8-12%), lezenja betona, krčenje betona ter v manjši meri tudi temperaturni vplivi. Na dolgotrajne izgube vpliva tudi korozija kablov ali sidrišč, lokalno tudi do 10%, kar je jasno razvidno iz rezultatov izvedenih meritev, kjer je na močno korodiranem pramenu izmerjena napenjalna sila nižja za 9,0 % kot na nekorodiranem pramenu. Predlagamo, da se za korodirane kable zmanjša upoštevana sila prednapetja za 10,0%.

Slika 4-39 Lokaciji meritev, 1. meritev - 5. (notranji) kabel (slika levo) in 2. meritev - 1. (zunanji) kabel (slika desno) na nosilcu N1 v polju 7
