**GEOLOŠKO GEOTEHNIČNO POROČILO S PREDLOGOM SANACIJE ZA USAD NA  
VKOPNI BREŽINI B00059 PRED PREDOROM DEKANI  
(odsek A1, 0062 Črni Kal-Sermin, st. km 2.100)**

| <b>Projekt</b> | SSGO na avtocestah in hitrih cestah v upravljanju DARS za obdobje 10 let |
| <b>Številka poročila</b> | 3033560 |
| <b>Datum izdelave poročila</b> | November 2025 |

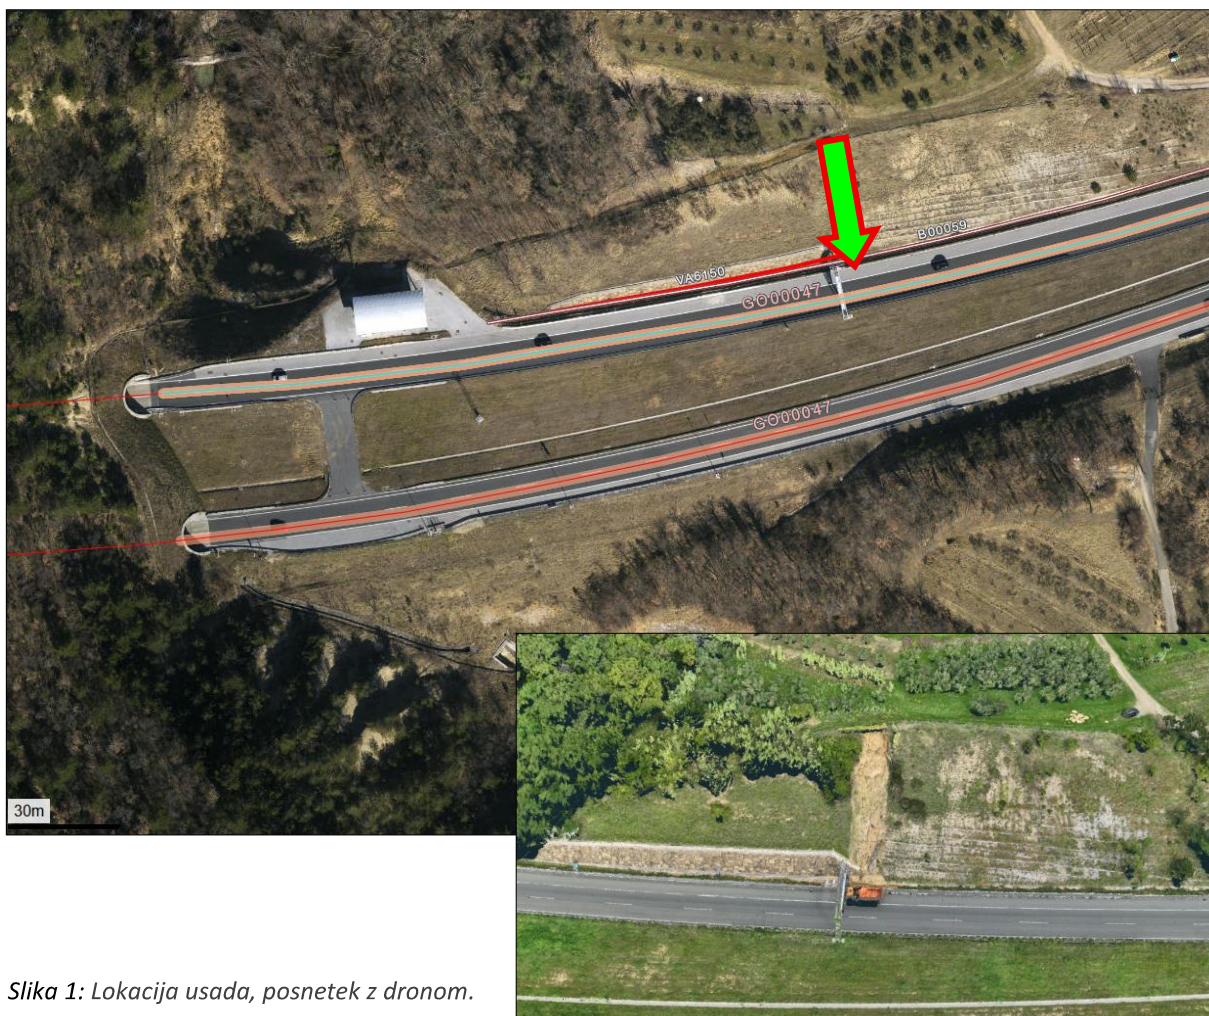
Slika 1: Lokacija usada, posnetek z dronom.

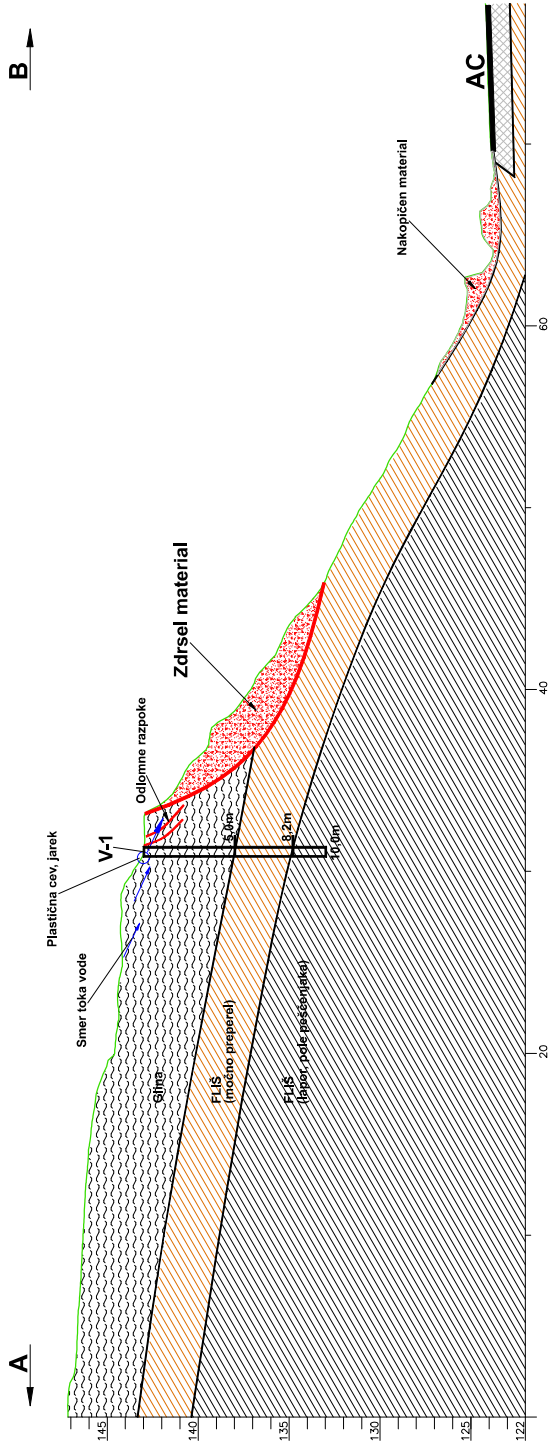
| Prečni inženirsko-geotehniški profil preko usada | | G.2 | |

Brežina je v spodnjem delu prekrita z minimalno debelino ca 10-20cm zemljine (izdanki fliša se pojavljajo nekje do polovice brežine). Vrtina V-1, ki je bila zavrtana 1,5m od zgornjega odlomnega roba je pokazala, da brežino v zgornjih 5m sestavlja rjava visokoplastična glina, težkognetne konsistence. Glina vsebuje do 10% drobcov peščenjaka. Pod glino nastopa močno preperel fliš. Kamnina je dezintegrirana, spremenjena v grušč in glino. Jedro je bilo vlažno. Močno preperela flišna plast sega do globine 8,2m, pod njo nastopa manj preperel fliš (jedro je bilo suho) v katerem prevladuje lapor, podrejeno se pojavljajo tanke pole peščenjaka.

Cca 1-2m od roba brežine, kjer je nastal usad so v zemljini vidne sveže, odprte razpoke širine 10-20cm. Geološka sestava brežine na območju usada je prikazana v prilogi G.2.

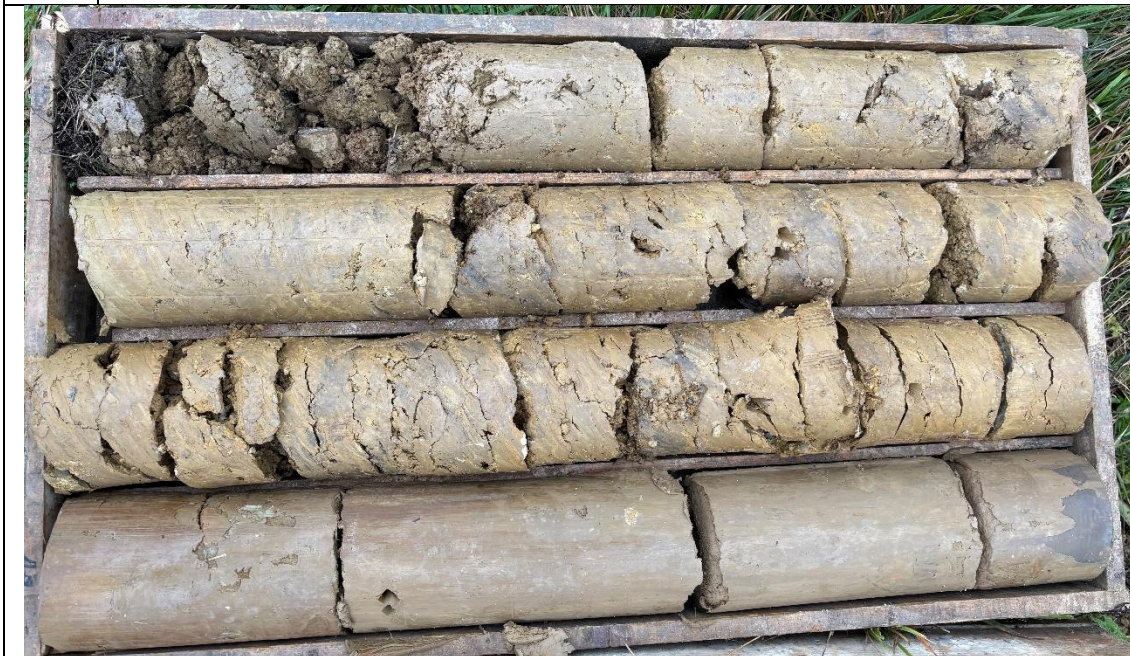
**Vrtina V-1**

| m n. v. | m | Geološko-geotehnični opis | Šrafura | ISO (USCS) | R. P. (kPa)/<br>RQD | SPT<br>N/(N <sub>1</sub> )/60 ali<br>P [cm/60ud] | Vzorec | Presiometer | Rezultati/<br>Opombe | Piezometer/<br>HG meritve |
|---|---|---|---|---|---|---|---|---|---|---|
| 142,5 | 0,5 | (0,05-5,0m) Rjava visokoplastična glina [Prod (10%),<br>Pesek (0%), Melj, Glina (90%)] - vlažno. Težko gnetno.<br>Prisotni redki drobcji peščenjaka. | | | | | | | | |

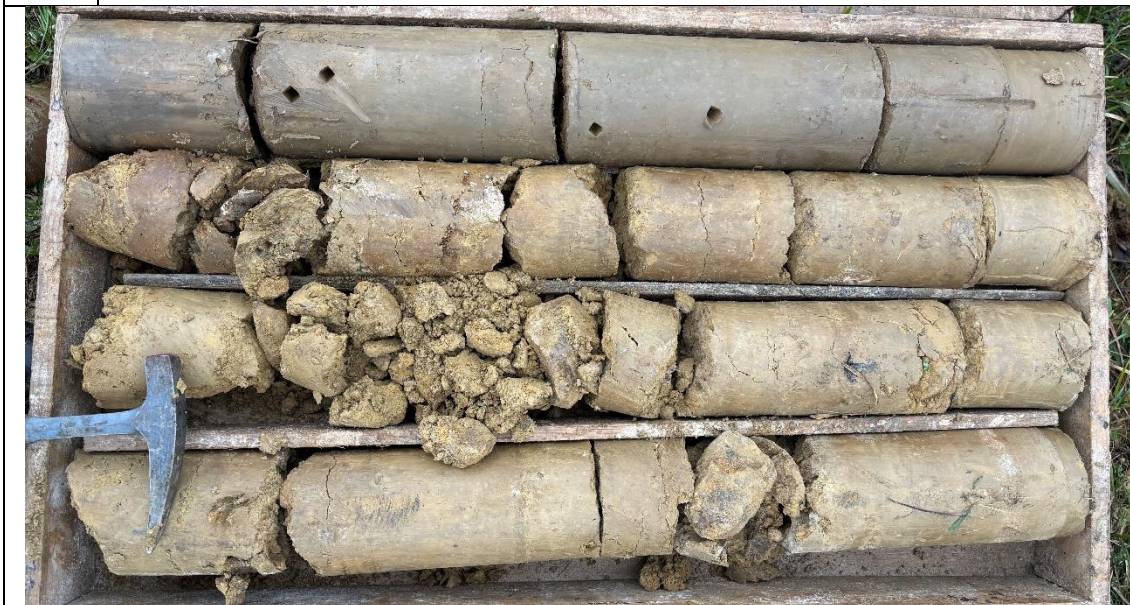
| m n. v. | m | Geološko-geotehnični opis | Šrafura | ISO (USCS) | R. P. (kPa)/<br>RQD | SPT<br>N/(N <sub>1</sub> )/60 ali<br>P [cm/60ud] | Vzorec | Presiometer | Rezultati/<br>Opombe | Piezometer/<br>HG meritve |
|---|---|---|---|---|---|---|---|---|---|---|
| 137,5 | 5,5 | (5,0-8,2m) Rjav močno preperel fliš, dezintegrirana<br>kamnina izpremenjena v grušč in glino, vlažno.<br>[popolnoma preperelo; enojni jedrniki] | | | | | | | | |

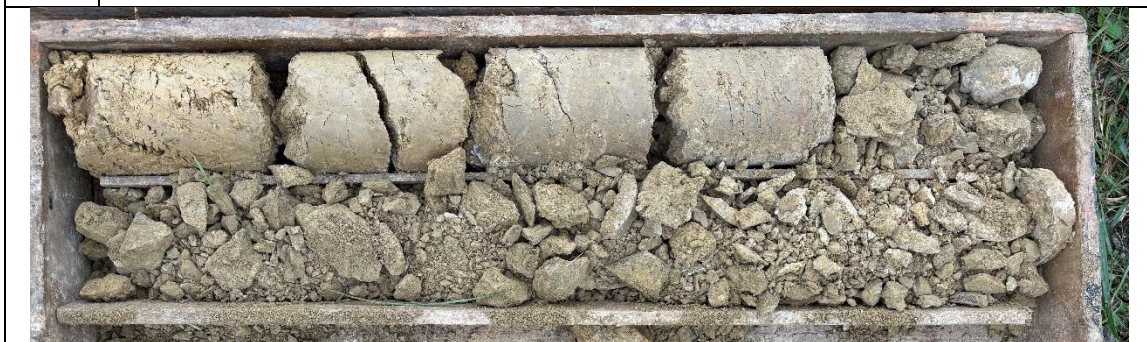
**Vrtina V-1**

| m n. v. | m | Geološko-geotehnični opis | Šrafura | ISO (USCS) | R. P. (kPa)/<br>RQD | SPT<br>N/(N <sub>1</sub> )/60 ali<br>P [cm/60ud] | Vzorec | Presiometer | Rezultati/<br>Opombe | Piezometer/<br>HG meritve |
|---|---|---|---|---|---|---|---|---|---|---|
| 134,5 | 8,5 | (8,2-10,0m) Rjav preperel fliš-prevladuje lapor, podrejeno<br>redke tanke pole peščenjaka, suho. [zelo preperelo;<br>enojni jedrniki] | | | | | | | | |

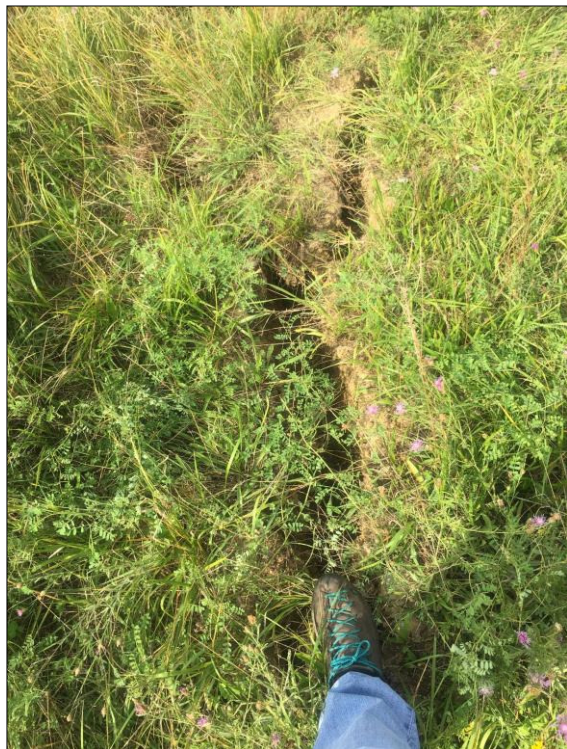
*Slika 1: Razpoke nad zgornjim robom brežine.*

1. Ureditev odvodnje nad zgornjim robom na način, da voda ne zateka iz jarka v brežino: npr. betonske kanalete ali tlakovanje jarka.
2. Ublažitev naklona zgornjega roba brežin v dolžini cca 10m – odstranitev labilnega zgornjega dela vzdolž odlomnega roba.
3. Protierozijska zaščita brežine z borovimi hlodi po celotni višini brežine, preko katerih se položi še varovalna mreža (na enak način, kot je varovana celotna brežina pred lokacijo usada). Za sidranje mreže se predvidijo samouvrtana sidra ustrezne dolžine (npr. 3m), ki bodo poleg sidranja mreže tudi stabilizirala potencialno labilni del brežine

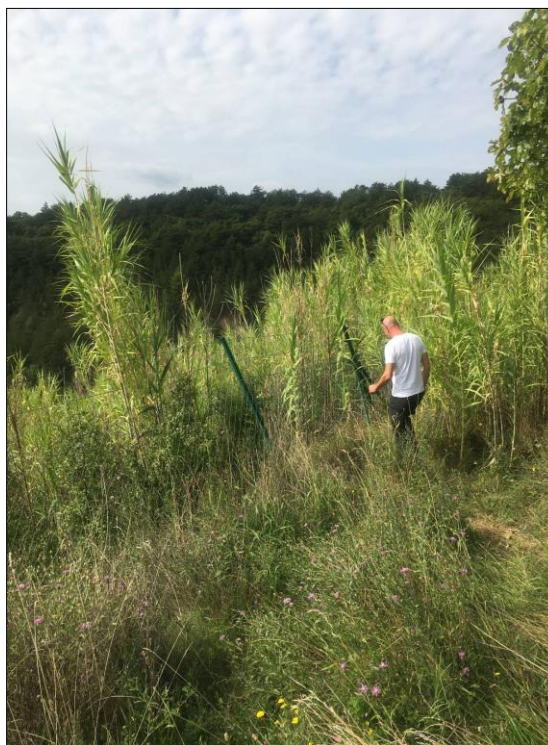
*Slika 2: Nagnjena žična ograja*

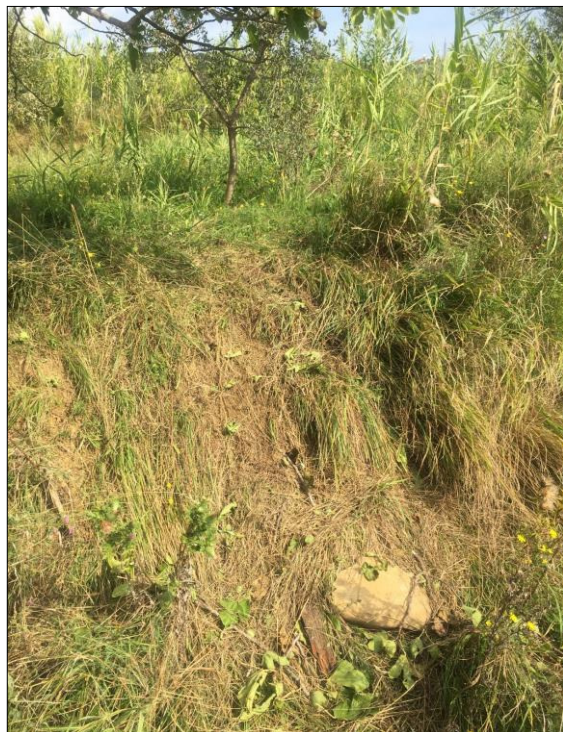
Usad je nastal ker doteka voda iz zgornje terase ter oljčnika nad njo (in verjetno tudi iz omenjene poškodovane cevi), namaka zemljino, ob večjih nalivih preliva in se steka v zemljino, ki gradi zgornji del pobočja (sledovi toka vode so vidni tudi iz zgornje terase v smeri proti AC brežini). Da voda iz zgornje terase zastaja nad brežino kaže tudi trsje, ki se je razraslo v brežini, od plazu v smeri predora. Na nestabilno zemljino kažejo tudi že omenjeni povešeni stebri žičnate ograje. Kot je bilo že navedeno brežina v zgornjem delu splazitve ni varovana z lesenimi bruni.

*Slika 3: Sledovi toka vode z zgornje terase.*

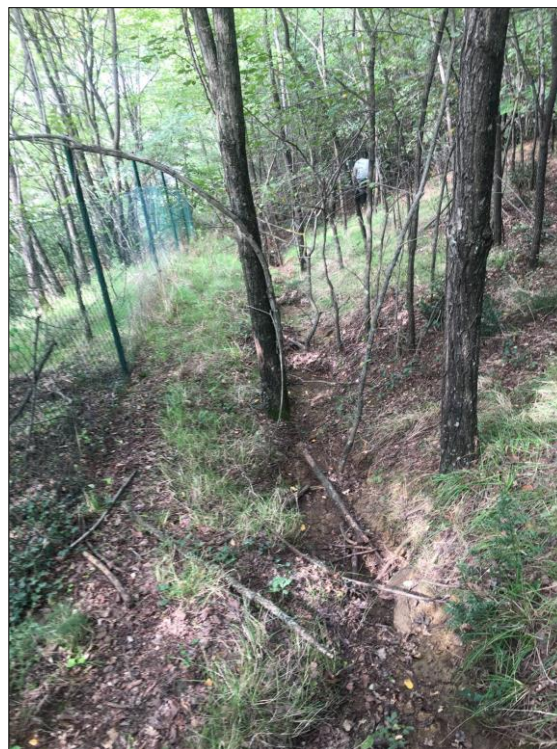
Nad zgornjim robom je 2-3m široka izravnava do prve terase z nasadi oljk. Ob robu te izravnave poteka plitev zaraščen jarek za odvajanje padavinske vode (jarek je zelo dobro viden v nadaljevanju, kjer začenjajo drevesa/gozd, speljan je v odtok, ki se nahaja za pogonsko centralo cca 100m proti zahodu). Na mestu kjer se pojavijo odlomne razpoke usada je poškodovana plastična drenažna cev, ki je speljana v omenjeni jarek. Po zgornjem robu brežine poteka žičnata ograja. Stebri žične varovalne ograje so nagnjeni vsaj še cca v dolžini 10-15m od roba plazu v smeri predora kar tudi kaže, da gre po celotnem zgornjem robu za počasno posedanje oziroma drsenje zemljine.

*Slika 4: Zaraščen jarek-območje gozda.*

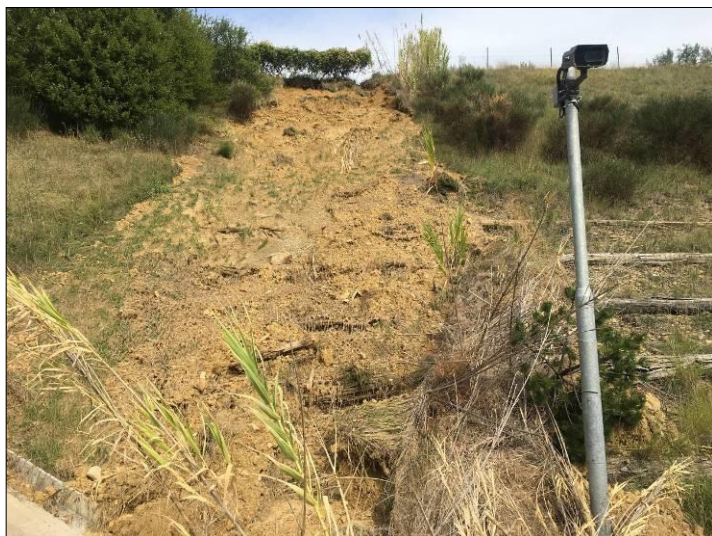
Lega plasti fliša je za stabilnost brežine ugodna (vpad prečno na pobočje) tako da generalna stabilnost brežine ni ogrožena. Opozarjamo, da bo ob večjem deževju ali neurju voda še naprej odnašala zdrsel material po brežini in ga odlagala ob robu AC kjer poteka jarek. Ob večjih količinah odloženega materiala bi lahko nanešen material dosegel cestišče, zato se je na predlog Inženirja cestišče urgentno zavarovalo z BVO. Opozarjamo še na odlomne razpoke, ki se pojavljajo takoj za zgornjim robom brežine. Ocenjujemo, da lahko pride tudi do zdrsa te zemljina nad zgornjim robom brežine.

*Slika 5: Pogled na usad z območja AC.*

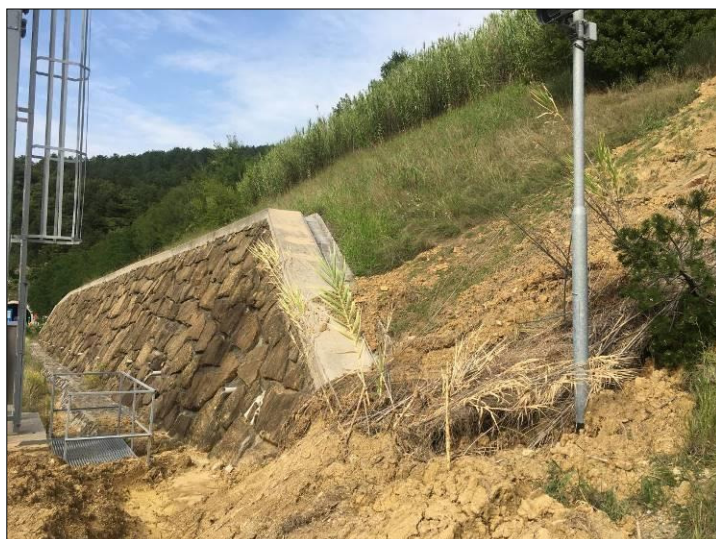
*Slika 6: Kamnita zložba VA6150.*

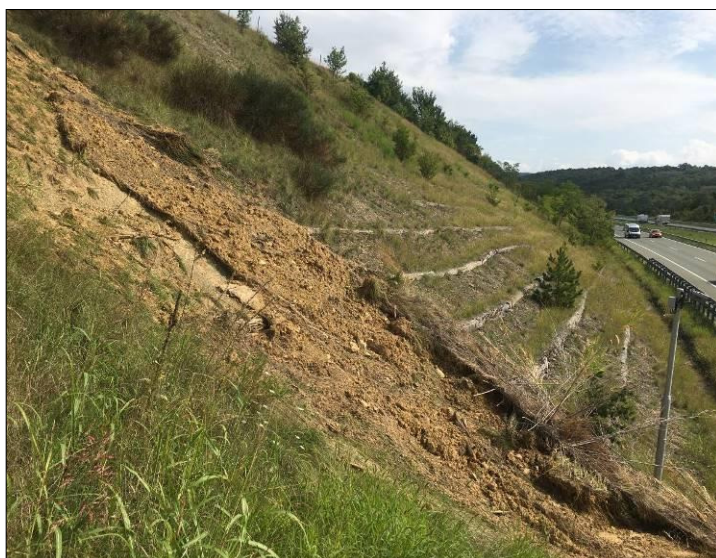
Brežina B00059 je skupne dolžine ca 315 in višine do 20m. Brežina je varovana s prečnimi lesenimi bruni in prekrita z mrežo. Na koncu brežine, v delu kjer se je sprožil usad je brežina varovana le v spodnjem delu. Splazitev sega do kamnite zložbe VA6150, s katero je varovana brežina v nadaljevanju v smeri proti predoru (kamnita zložba poteka vse do pogonske centrale predora). Generalni naklon brežine je 2:3, brez vmesnih berm. V brežini je dobro vidna flišnata slojevitost. Fliš sestoji iz menjajočih se plasti laporja in peščenjaka (razmerje lapor:peščenjak je 70:30). Vpad plasti je za stabilnost brežine ugoden: plasti vpadajo proti SZ pod naklonom 45° (plasti vpadajo poševno v brežino).

*Slika 7: Brežina B00059.*

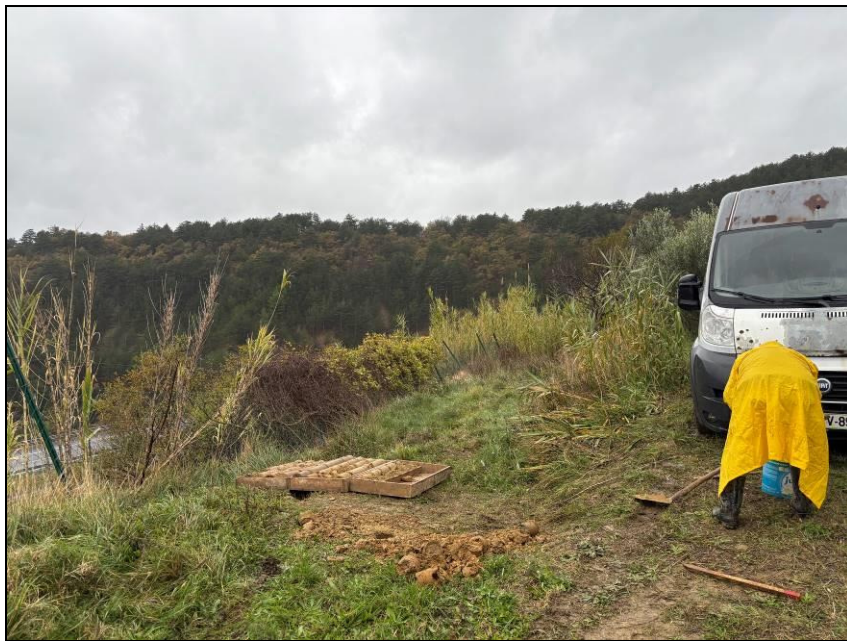
*Slika 8: Izvedba vrtine 24.11.2025.*
