## Pregled objekta VA0149

| Podatki objekta | | Podatki pregleda | |
|---|---|---|---|
| Premostitveni objekt | <b>VA0149</b> | Vsebina | <b>Glavni pregled</b> |
| Ime objekta | <b>Vrhnika</b> | Vodilni pregledovalec | <b>Anton Štampfl</b> |
| Začetna stacionaža | <b>5235</b> | Datum | <b>20.10.2022</b> |

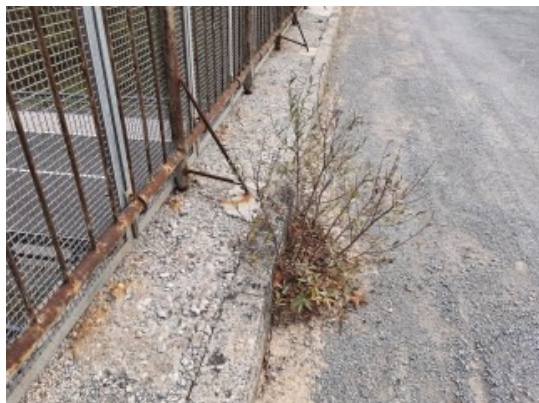
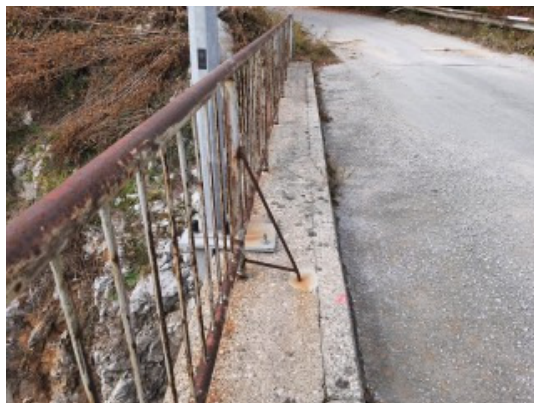
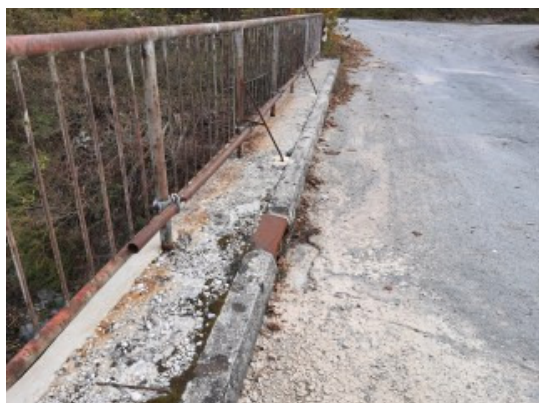
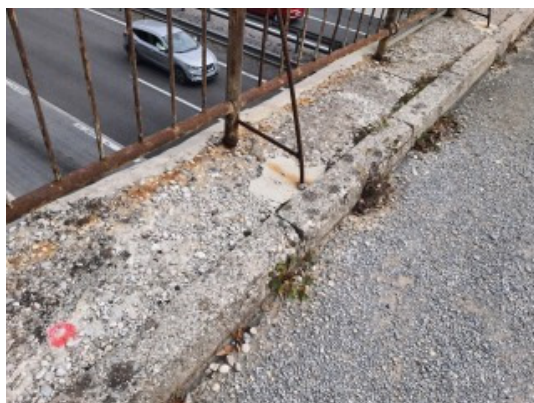
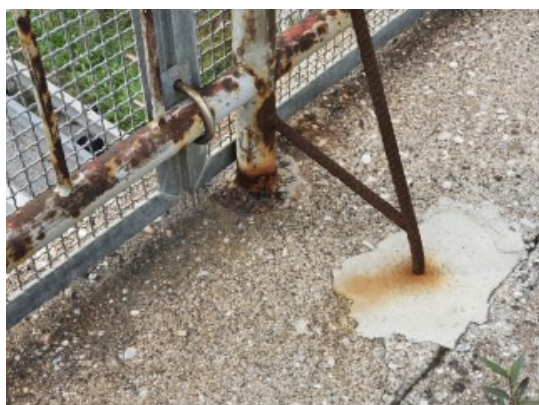
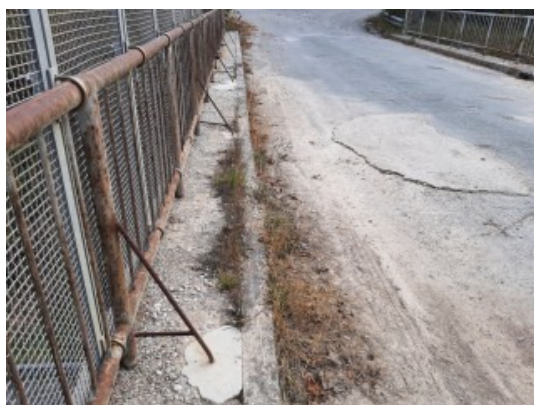
1 - 17.11.2016

**Varnostne naprave, signalizacija, vodi - ograja na hodniku - stebriček > dotrajano**

celotna konstrukcija

leva in desna stran

opravljeno pomankljivo

Opomba: prekorodirano; začasno podprti s privarjeno armaturo

| Predlagani ukrep | Del PO | Komentar |
|---|---|---|
| Zamenjava | Varnostne naprave, signalizacija, vodi - ograja na hodniku | |

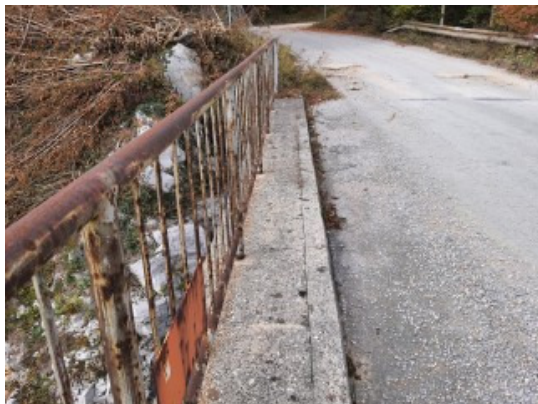
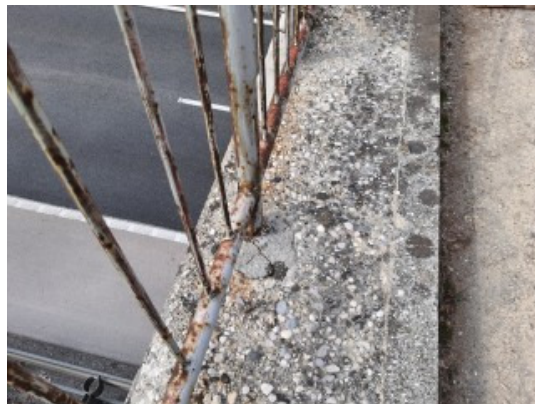
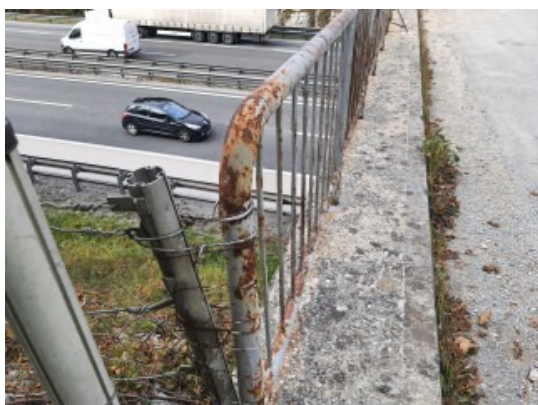
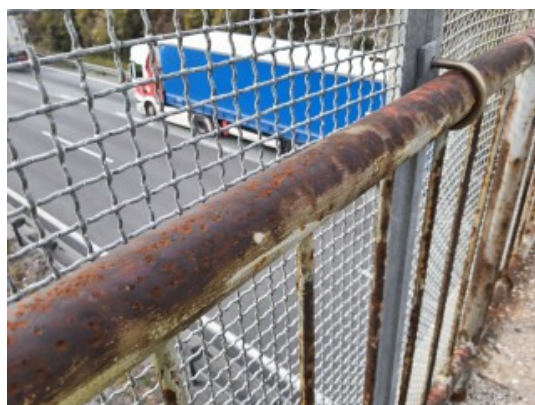
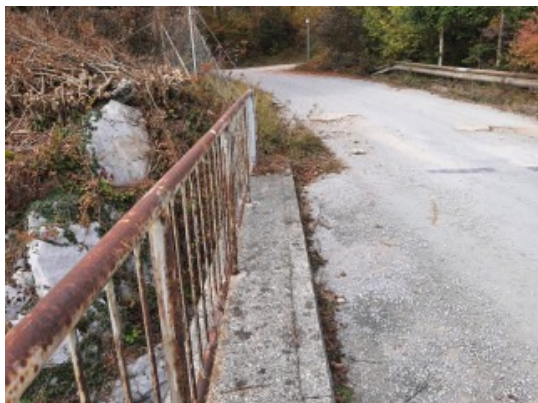
2 - 17.11.2016

**Varnostne naprave, signalizacija, vodi - ograja na hodniku - prečka > korozija**

celotna konstrukcija

leva in desna stran

na celotnem območju

Opomba: tudi stebrički in polnilo

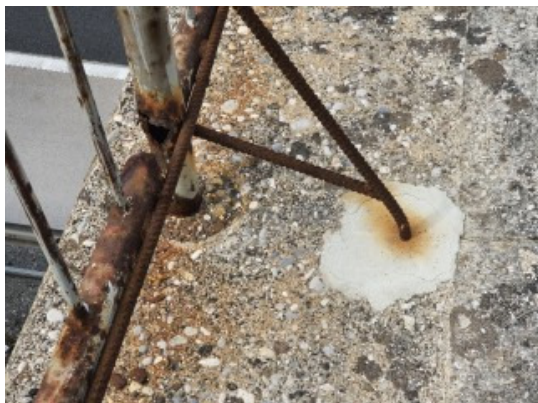
3 - 20.10.2022

**Varnostne naprave, signalizacija, vodi - ograja na hodniku - prečka > dotrajano**

celotna konstrukcija

leva in desna stran

Opomba: prekorodirano

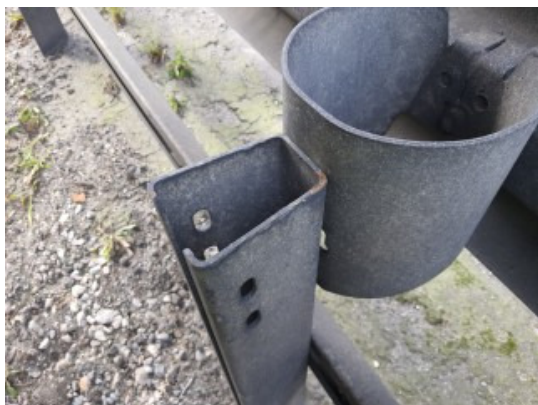
4 - 20.10.2022

**Varnostne naprave, signalizacija, vodi - jeklena varnostna ograja - na dostopu - stebriček > korozija**

celotna konstrukcija

leva in desna stran

Opomba: pod objektom, ob avtocesti

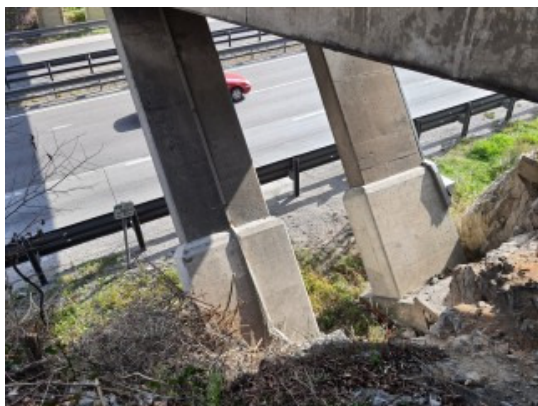
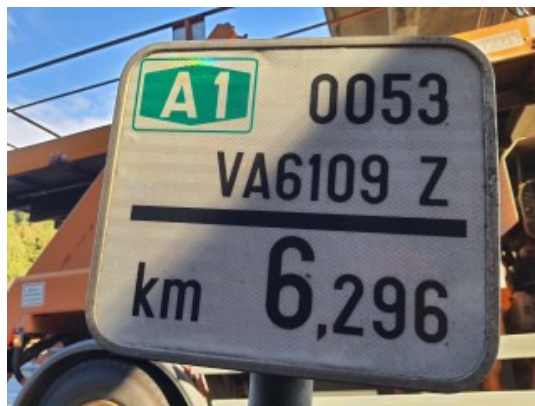
5 - 20.10.2022

**Varnostne naprave, signalizacija, vodi - signalizacija > neustrezna izvedba**

Opomba: Oznaka premostitvenega objekta ni enaka oznaki na tabli. Stacionaža premostitvenega objekta ni enaka oznaki na tabli.

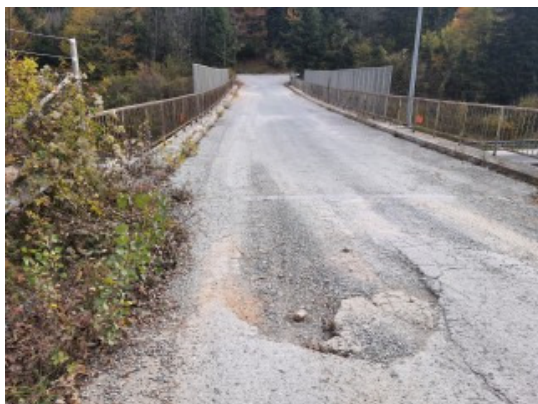
6 - 17.11.2016

Okolica objekta - dostop na objekt - vozišče > asfalt - zdrobljena površina  
opornik 4

Krpanje manjših poškodb vozišča

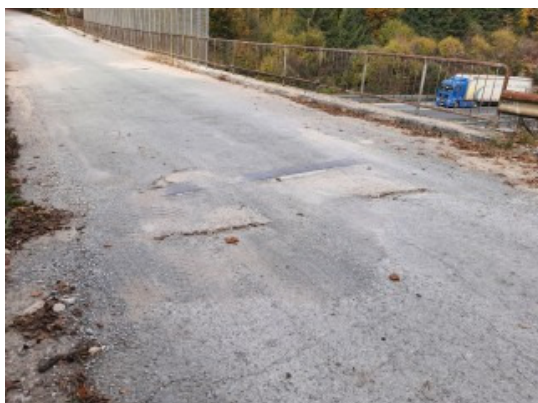
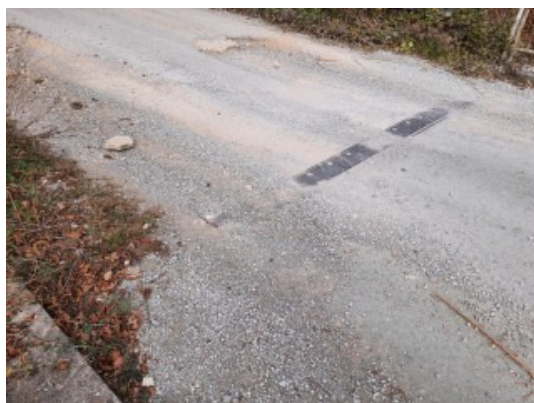
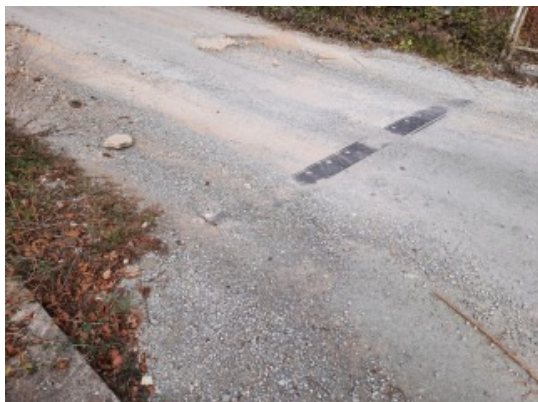
7 - 17.11.2016

Okolica objekta - dostop na objekt - vozišče > asfalt - zdrobljen pas vzdolž dilat. rege  
oba krajna opornika  
Opomba: nad obema krajnima oporikoma

Popravilo razpok vozišča

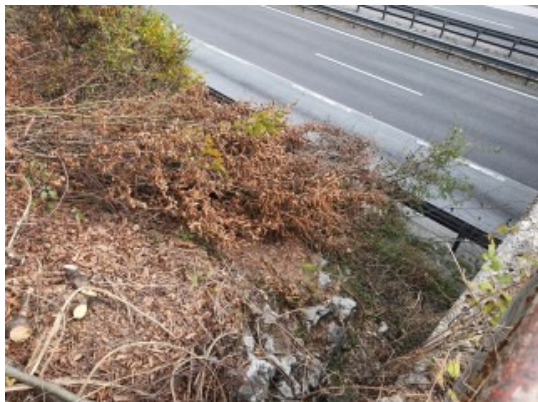
8 - 17.11.2016

**Okolica objekta - dostop na objekt - brežina useka > pomanjkljivost - neurejeno/prekomerno poraščeno**

oba krajna opornika

Opomba: delno opravljeno

Odstranitev vegetacije

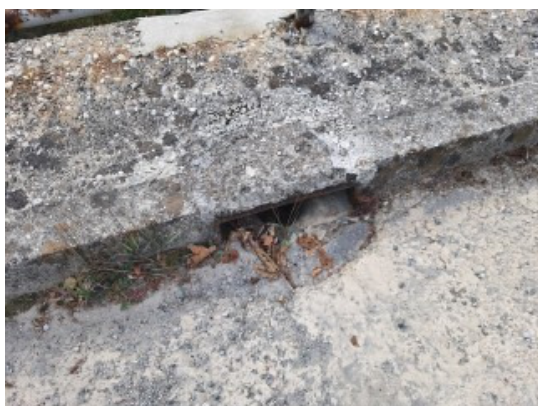
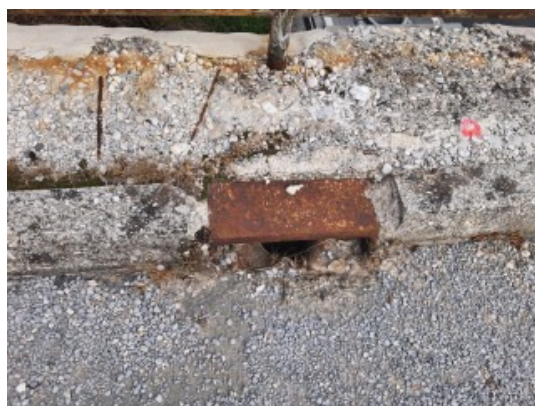
9 - 17.11.2016

**Izlivniki in naprave za odvodnjavanje - vtočni del > Izlivniki in naprave za odvodnjavanje**

celotna konstrukcija

leva in desna stran

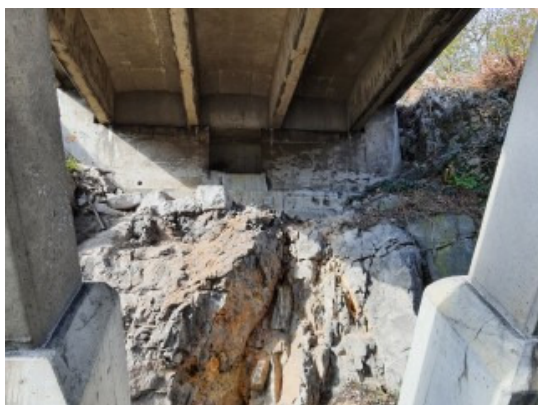
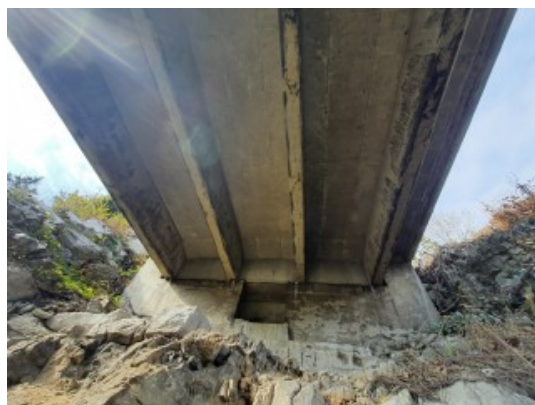
10 - 17.11.2016

**Temelji - temeljna peta - krajnega opornika > zamakanje - sledovi zamakanja na površini**

opornik 4

sledovi korodirane armature

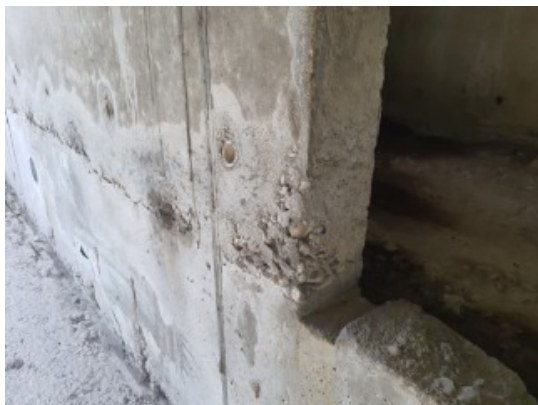
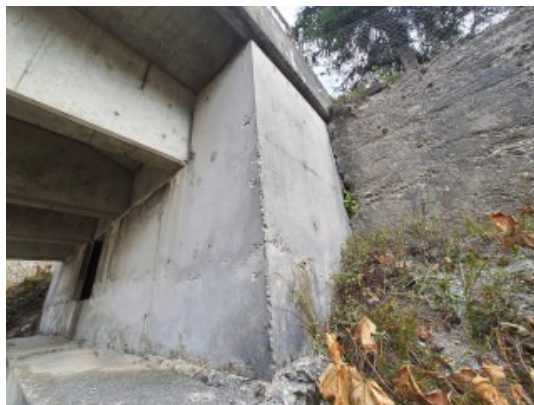
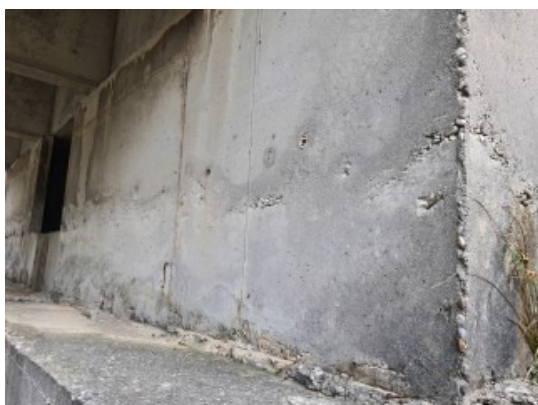
12 - 20.10.2022

**Oporniki - krajni opornik - stena > napake betoniranja - gnezdo**

opornik 1

na nekaj mestih

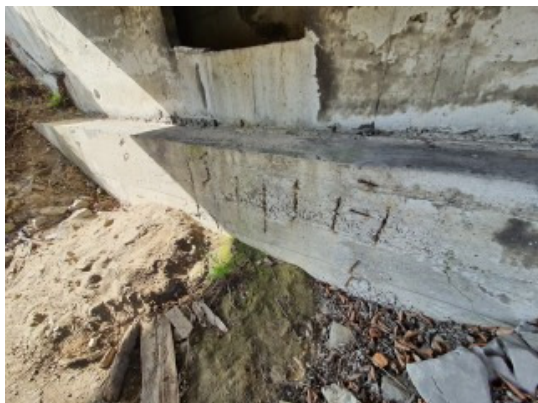
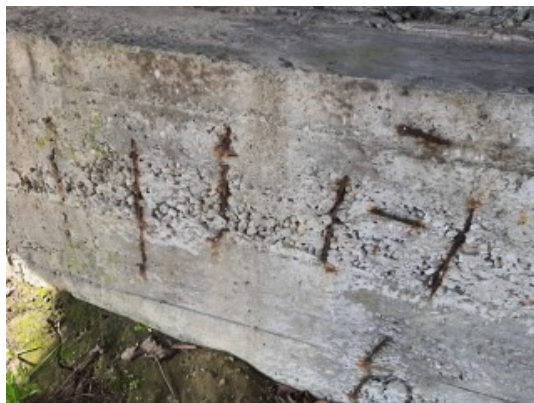
13 - 17.11.2016

**Oporniki - krajni opornik - stena > napake betoniranja - votlavost/praznina**

opornik 4

sledovi korodirane armature

Opomba: in na temeljni peti

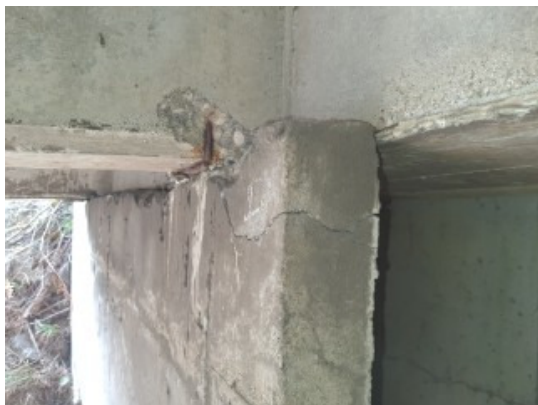
14 - 20.10.2022

**Oporniki - krajni opornik - stena > mehanske poškodbe betona - odlom pri pritisku**

opornik 4

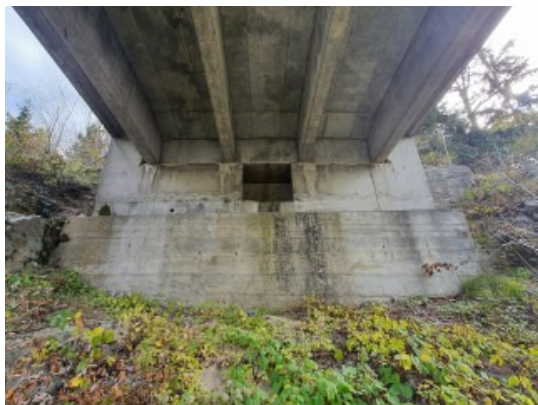
15 - 17.11.2016

**Oporniki - krajni opornik - stena > zamakanje - sledovi zamakanja na površini**

opornik 1

na večjem delu

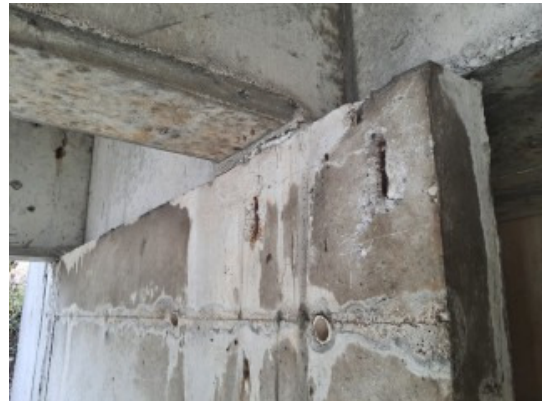
16 - 20.10.2022

**Oporniki - krajni opornik - stena > napake zaščitnega sloja - odpadanje zaščitnega sloja**

opornik 1

na nekaj mestih

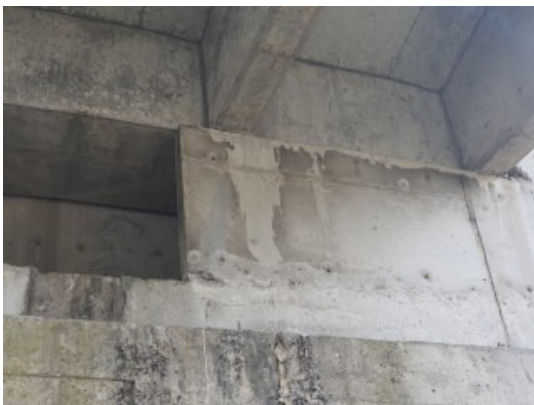
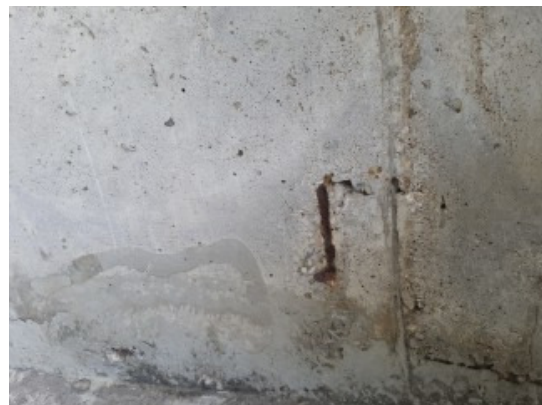
17 - 17.11.2016

**Oporniki - krajni opornik - stena > korozija jekla - korozija stremen**

opornik 1

na nekaj mestih

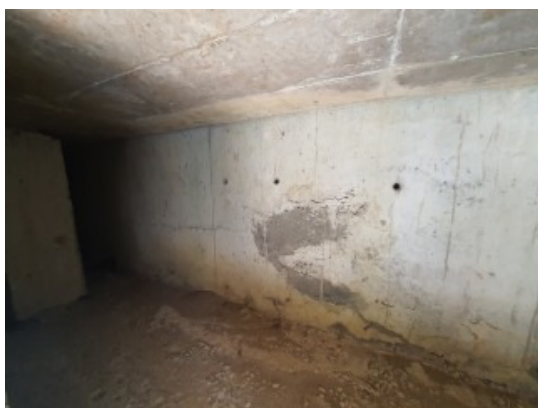
20 - 17.11.2016

**Oporniki - krajni opornik - stena za ležišči > razpoke - tehnološke razpoke**

opornik 4

horizontalna, širine 0,2 mm

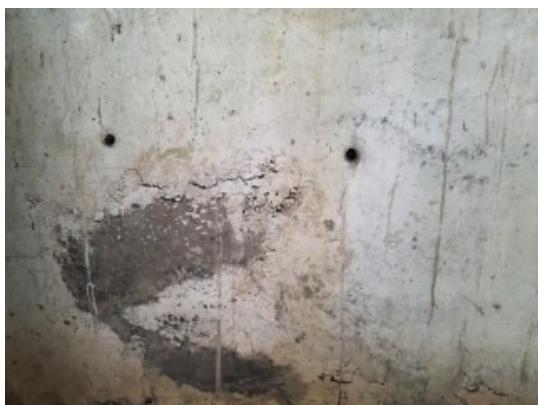
21 - 17.11.2016

**Oporniki - krajni opornik - stena za ležišči > napake betoniranja - gnezdo**

opornik 4

lokalno

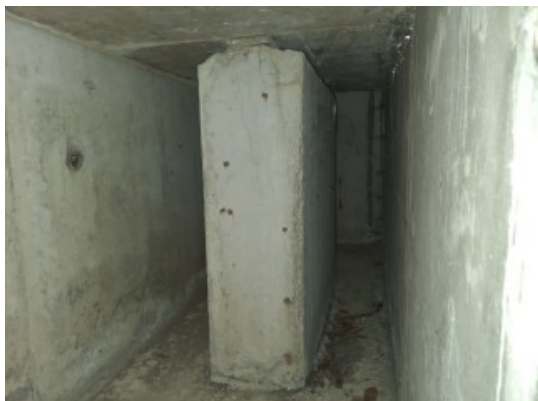
22 - 17.11.2016

**Oporniki - krajni opornik - stena za ležišči > zamakanje - sledovi zamakanja na površini**

oba krajna opornika

spodaj

na manjšem delu

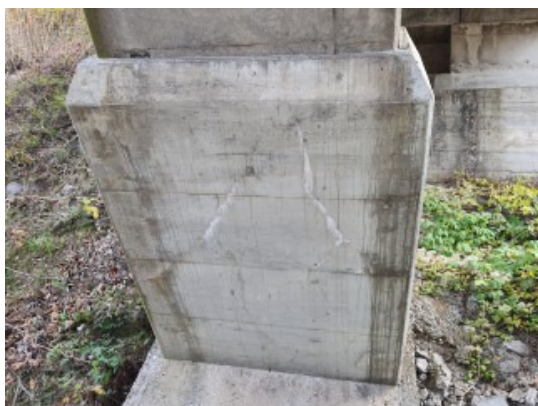
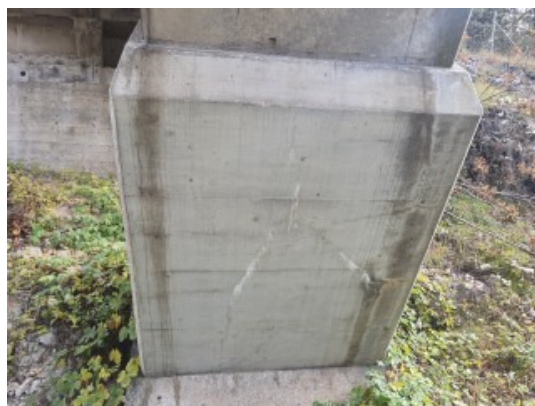
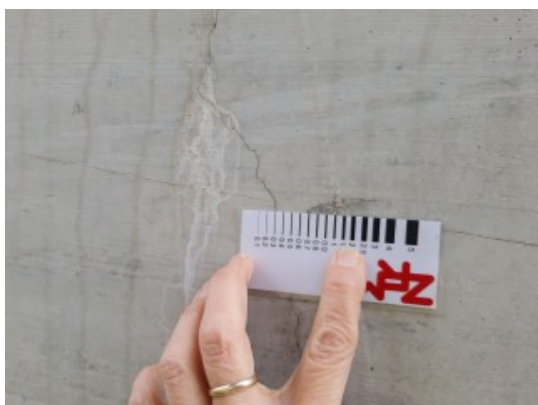
23 - 17.11.2016

**Oporniki - vmesni opornik - steber > razpoke - zaradi oviranega krčenja**

opornik 2

ob 2. podpori polja

raznih smeri, širine 0,2 mm

Opomba: izločanje soli

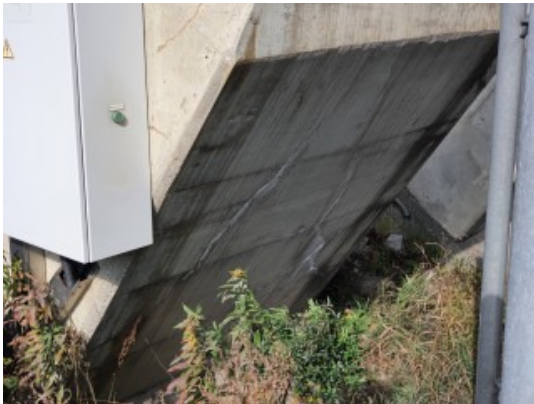
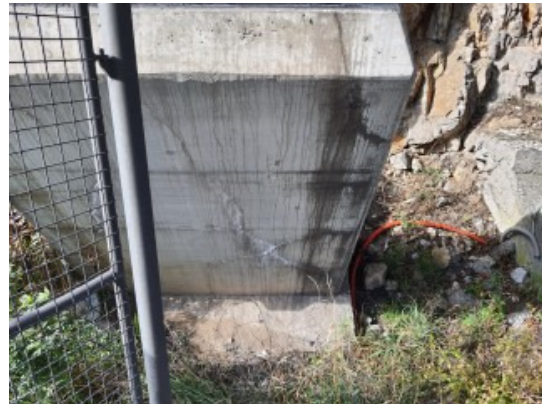
24 - 17.11.2016

**Oporniki - vmesni opornik - steber > razpoke - zaradi oviranega krčenja**

opornik 3

ob 2. podpori polja

raznih smeri, širine 0,2 mm

Opomba: izločanje soli

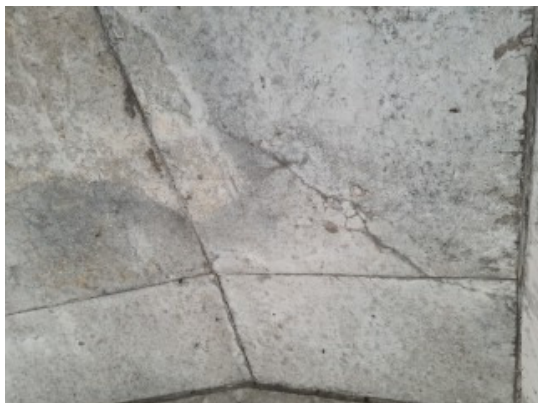
27 - 17.11.2016

**Prekladna konstrukcija - glavni nosilec - pravokotni > razpoke - zaradi obremenitve (AB)**

polja 1 do 3

prečna, širine 0,3 mm - na veliko mestih

Opomba: in poševne

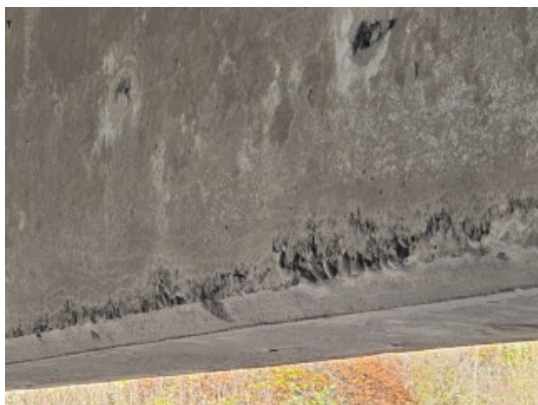
28 - 20.10.2022

**Prekladna konstrukcija - glavni nosilec - pravokotni > napake betoniranja - gneздо**

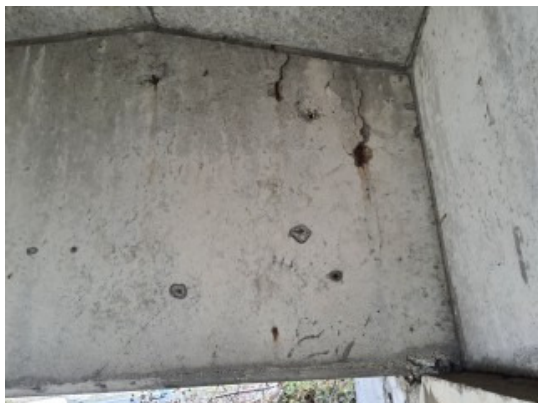
29 - 17.11.2016

**Prekladna konstrukcija - glavni nosilec - pravokotni > napake betoniranja - luščenje (lupljenje) cementne skorje**

na nekaj mestih

Opomba: manjša mesta vzdolž stremen

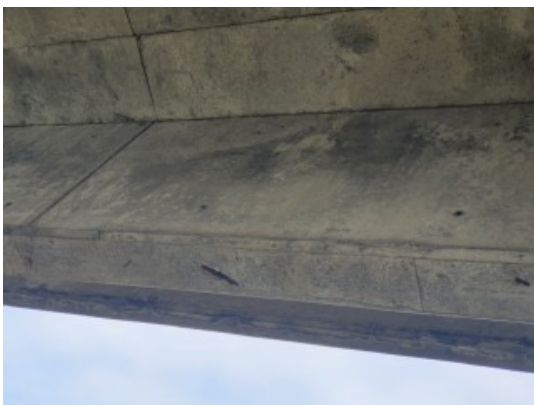
31 - 17.11.2016

**Prekladna konstrukcija - glavni nosilec - pravokotni > korozija jekla - korozija stremen**

na nekaj mestih

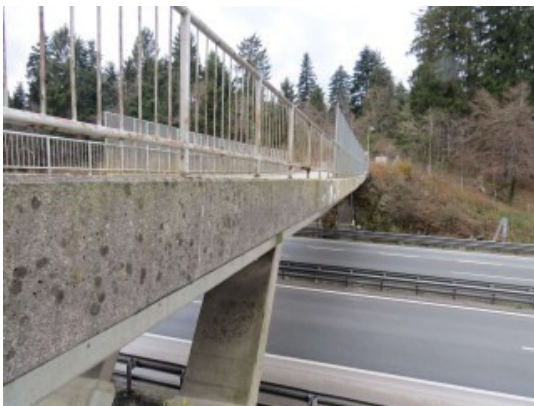
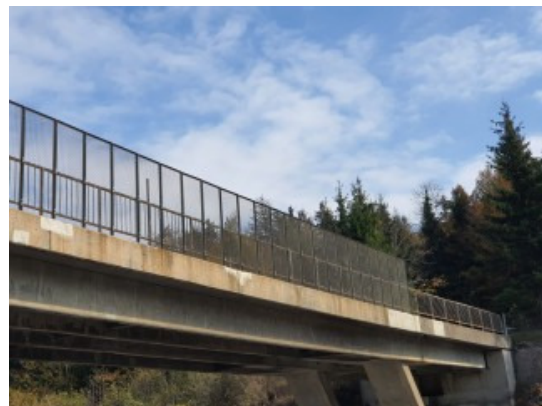
32 - 17.11.2016

**Prekladna konstrukcija - glavni nosilec - I prerez > prečni pomik**

Opomba: vgrajena

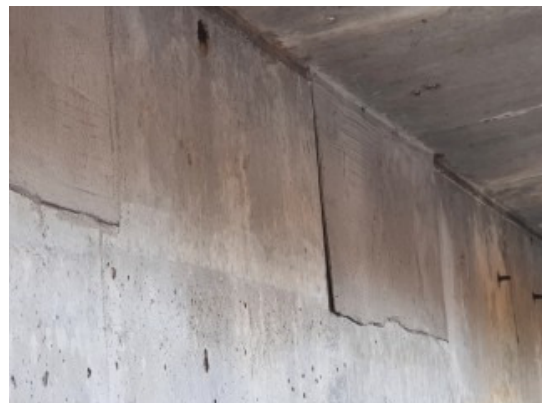
34 - 20.10.2022

**Prekladna konstrukcija - glavni nosilec - I prerez > napake betoniranja - delaminacija saniranega sloja**

na nekaj mestih

Nujna odstranitev zaplat, ki lahko padejo na vozišče.

Popravilo betonske površine

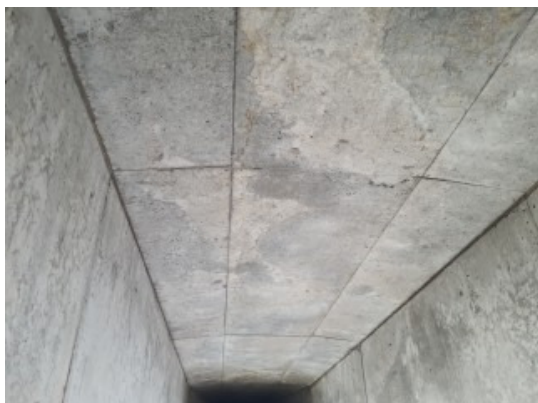
36 - 17.11.2016

**Prekladna konstrukcija - sekundarni nosilni element - Voziščna plošča - nad nosilci > razpoke - zaradi oviranega krčenja**

polja 1 do 3

prečna, širine 0.1 mm - na nekaj mestih

Opomba: po celotnem polju 1

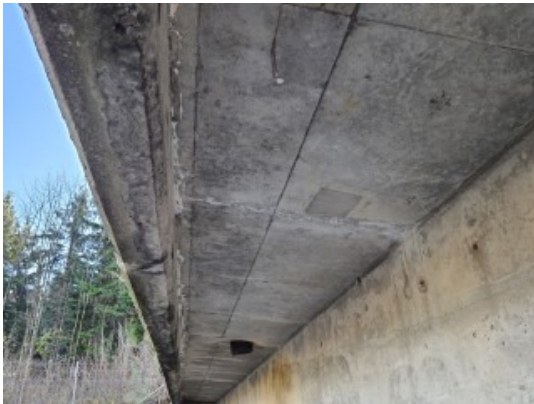
39 - 17.11.2016

**Prekladna konstrukcija - hodnik - plošča > razpoke - tehnološke razpoke**

celotna konstrukcija

leva in desna stran

prečna, širine 0.1 mm - pretežni del

Opomba: sledovi sige

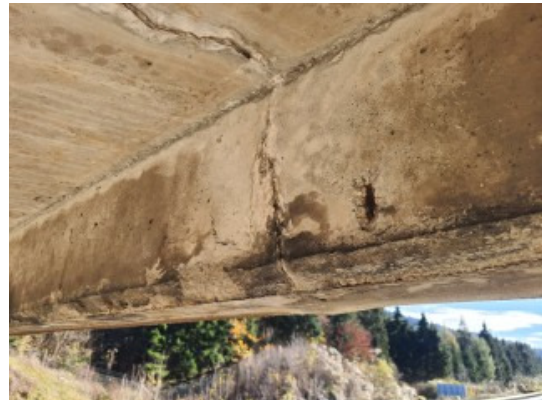
40 - 17.11.2016

**Hodnik in robni venec - montažni robni venec > poškodbe obstojnosti betona - razpadanje zaradi zmrzovanja/kem.vplivov**

celotna konstrukcija

desna stran

sledovi korodirane armature - opravljeno pomankljivo

Opomba: delno sanirano: razpoke v sanirnem sloju

| Predlagani ukrep | Del PO | Komentar |
|---|---|---|
| Zamenjava | Hodnik in robni venec | |

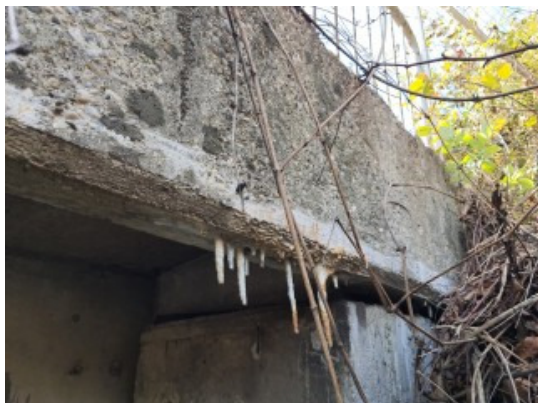
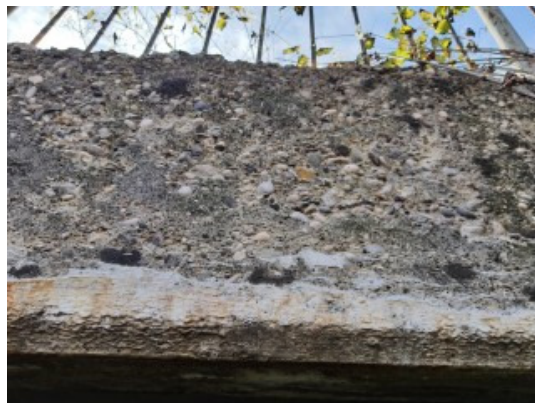
41 - 17.11.2016

**Hodnik in robni venec - montažni robni venec > poškodbe obstojnosti betona - razpadanje zaradi zmrzovanja/kem.vplivov**

celotna konstrukcija

leva stran

Opomba: na nekaj mestih po celotni levi strani

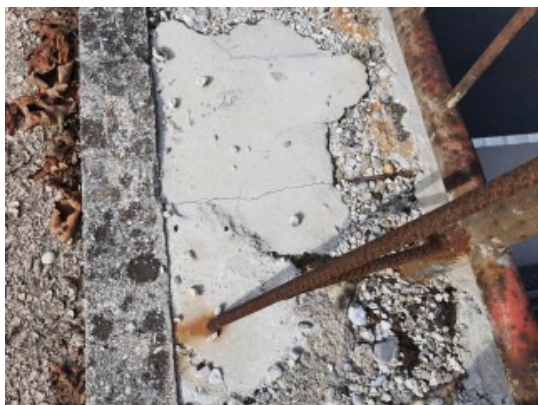
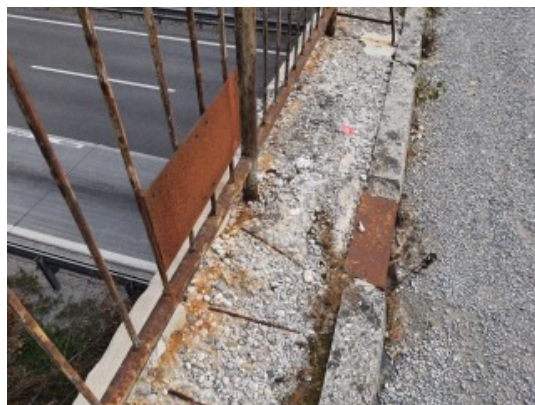
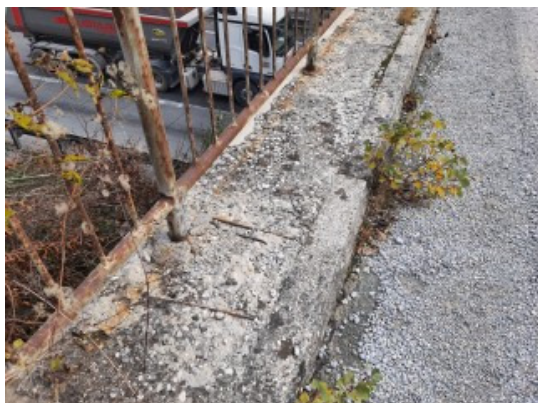
42 - 17.11.2016

**Hodnik in robni venec - masivni hodnik > beton - razpadanje**

celotna konstrukcija

desna stran

vidna armatura

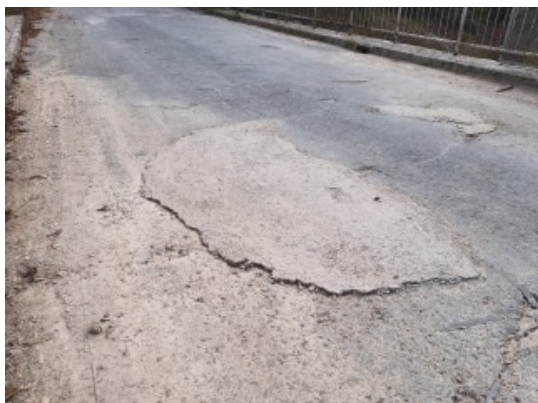
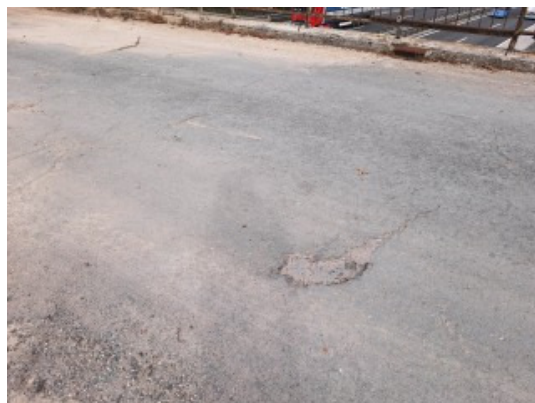
44 - 17.11.2016

**Cestišče - vozišče - asfaltno > napaka površine - udarne jame**

Opomba: nad vmesnima opornikoma

| Predlagani ukrep | Del PO | Komentar |
|---|---|---|
| Sanacija | Cestišče | nov asfalt na vozišču in obeh hodnikih ter zamenjava hidroizolacije, dilatacij in robnikov na objektu |

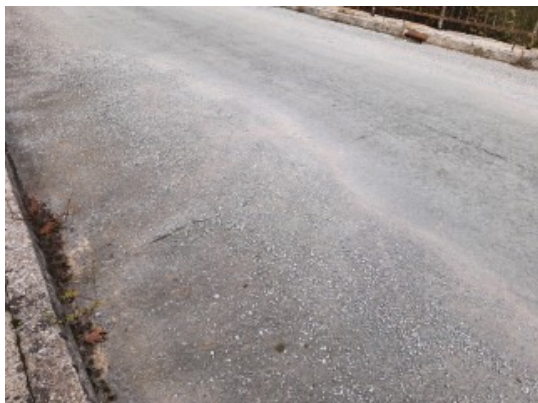
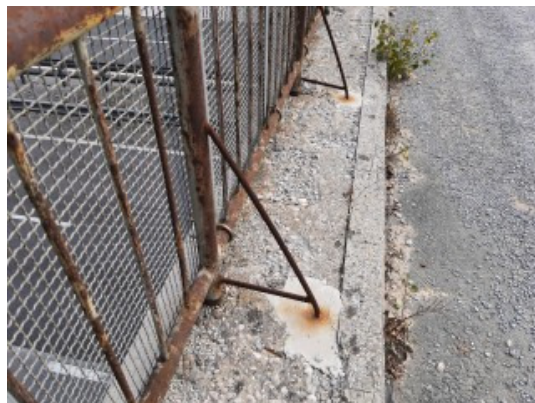
45 - 17.11.2016

**Cestišče - vozišče - asfaltno > napaka površine - pesek/rastline**

celotna konstrukcija

vzdolž levega in desnega roba

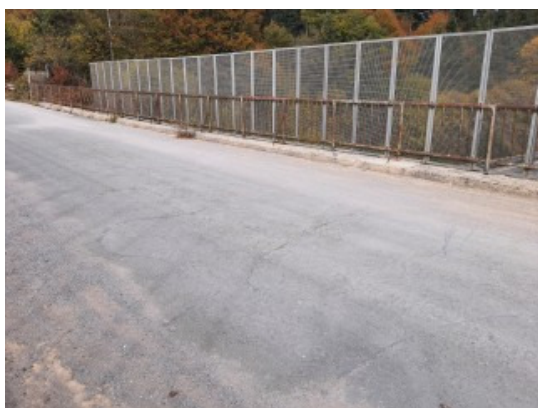
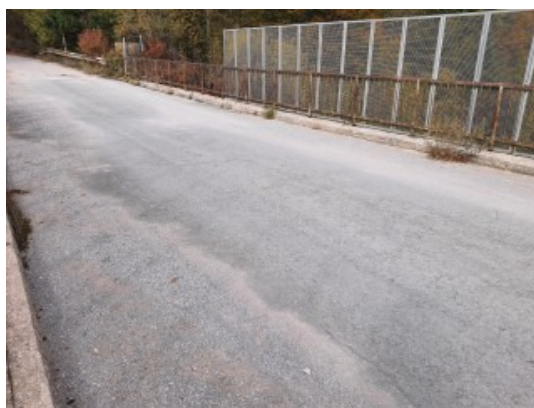
**46 - 17.11.2016**

**Cestišče - vozišče - asfaltno > asfalt - razpoke**

celotna konstrukcija

pretežni del

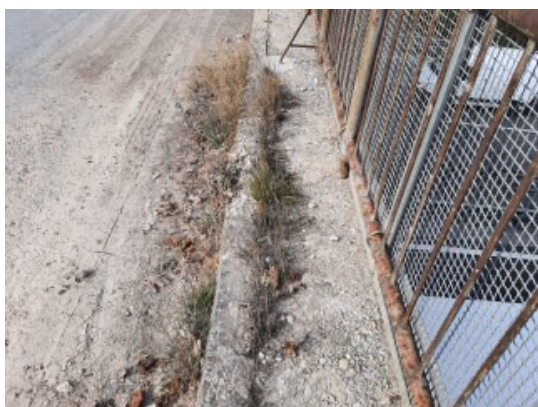
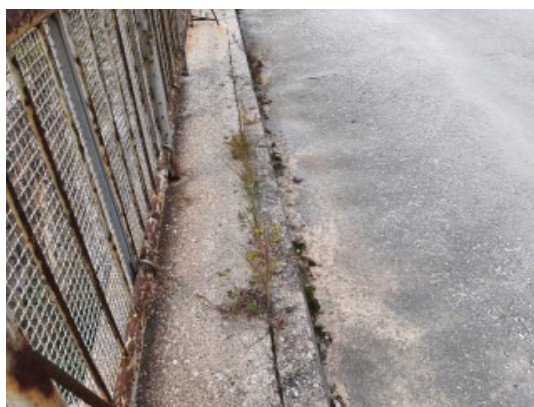
**47 - 20.10.2022**

**Cestišče - vzdolžna rega - robni venec/hodnik > rega - manjka zalivna masa**

leva in desna stran

Opomba: poraščeno

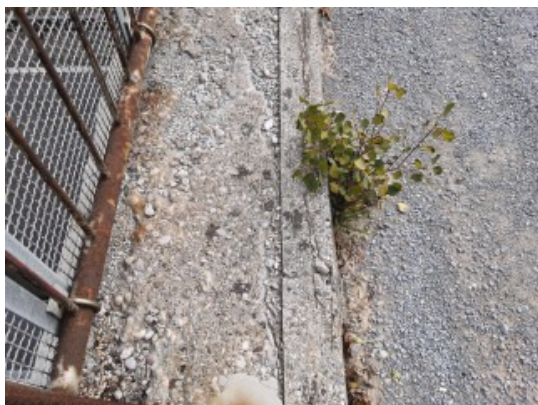
48 - 17.11.2016

**Cestišče - vzdolžna rega - robnik/vozišče > rega - zapolnjena z blatom**

leva in desna stran

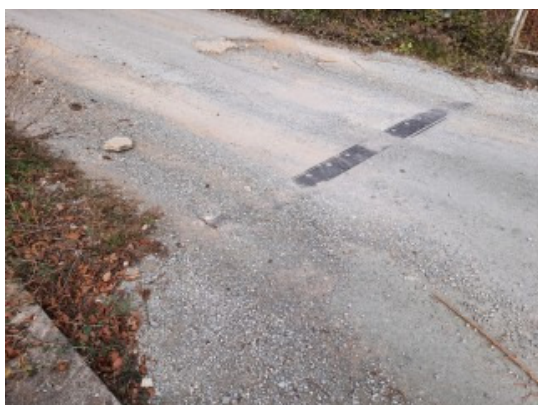
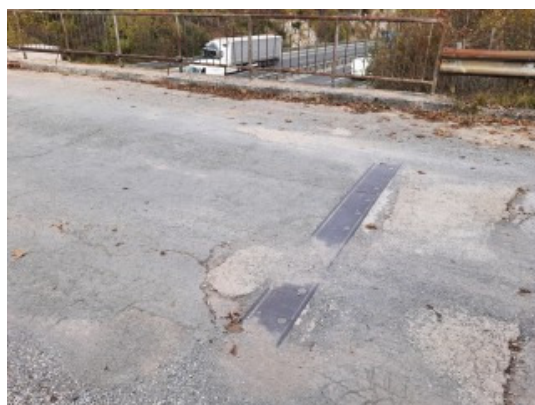
49 - 17.11.2016

**Dilatacije - na vozišču > Rega - Zapolnjeno s peskom, blatom**

oba krajna opornika

rja na površini
