Dokument: 402-8/26-ESTK/LK-018

## STROKOVNO MENENJE

stanja in primernosti zamenjave strojnih inštalacij v upravni stavbi ACB Novo mesto

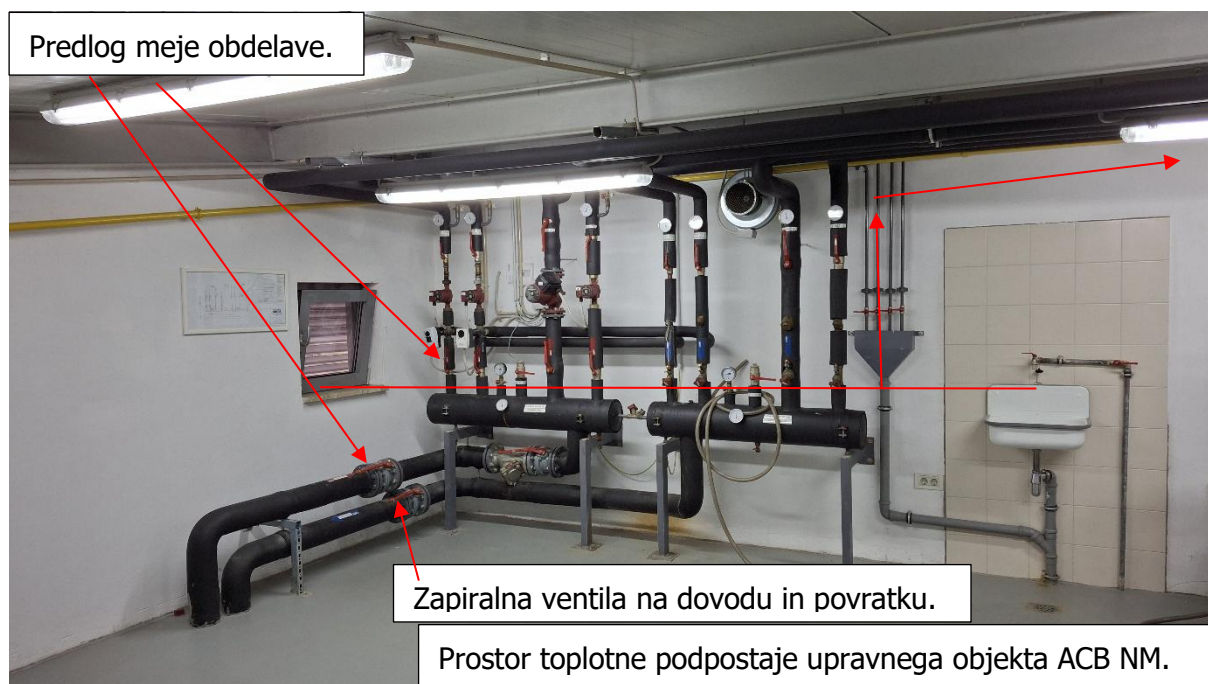
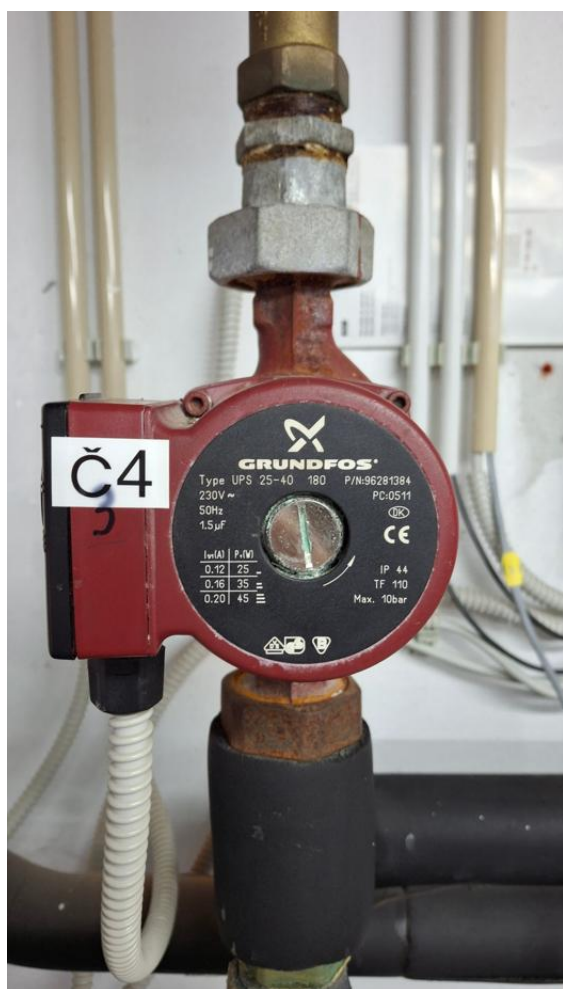
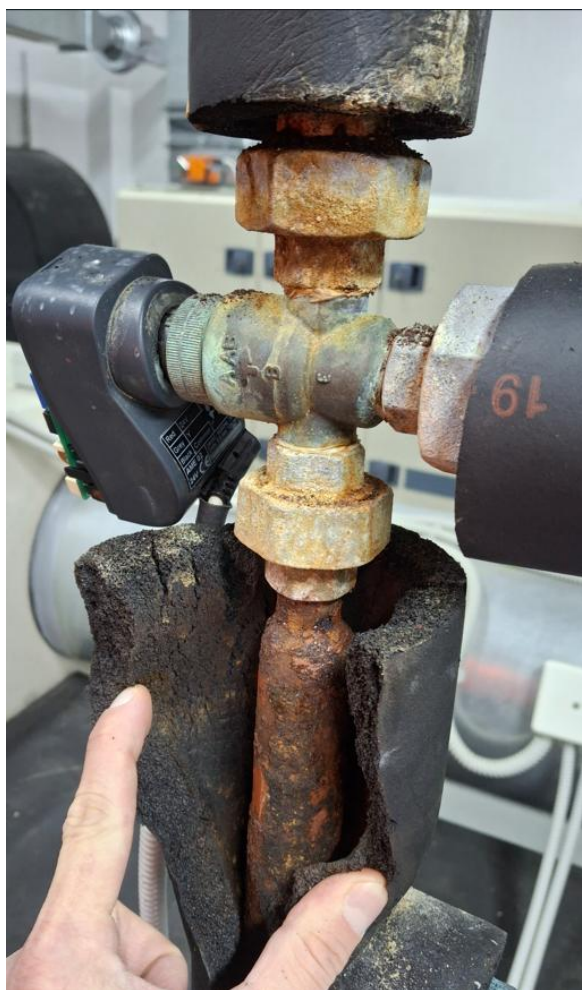
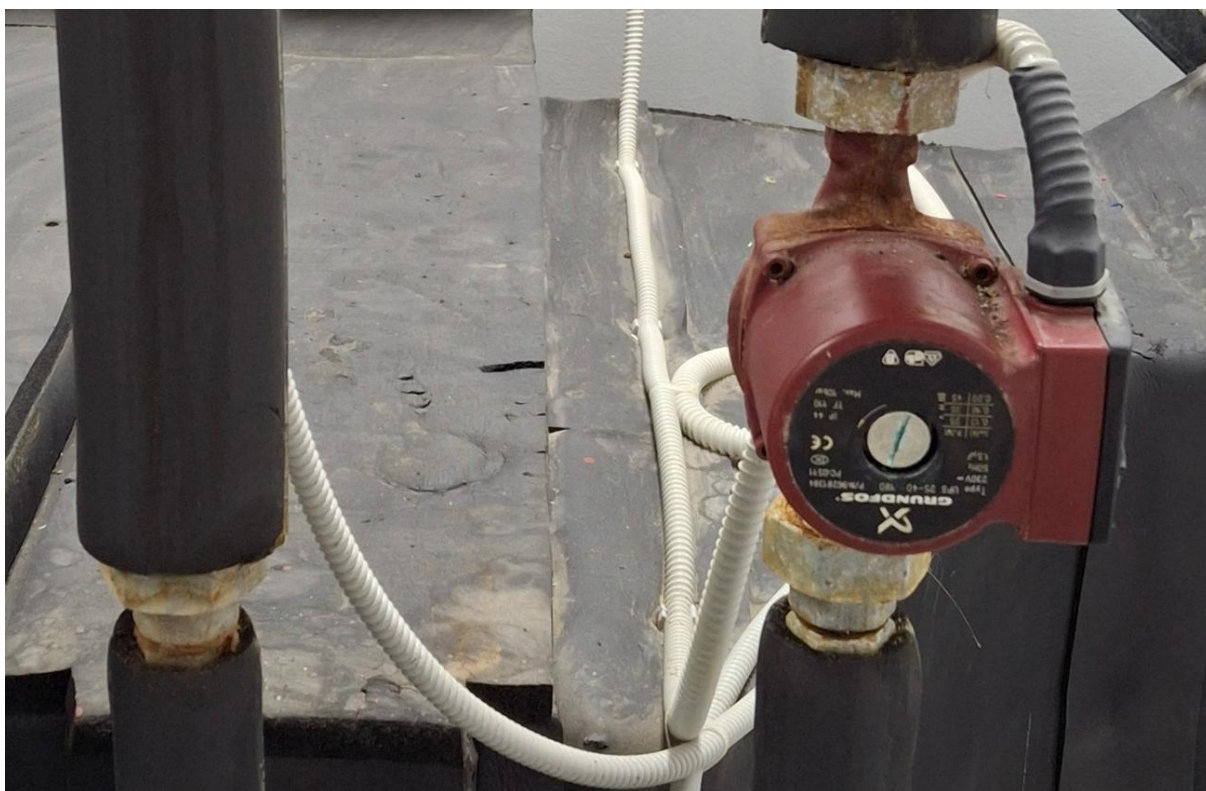
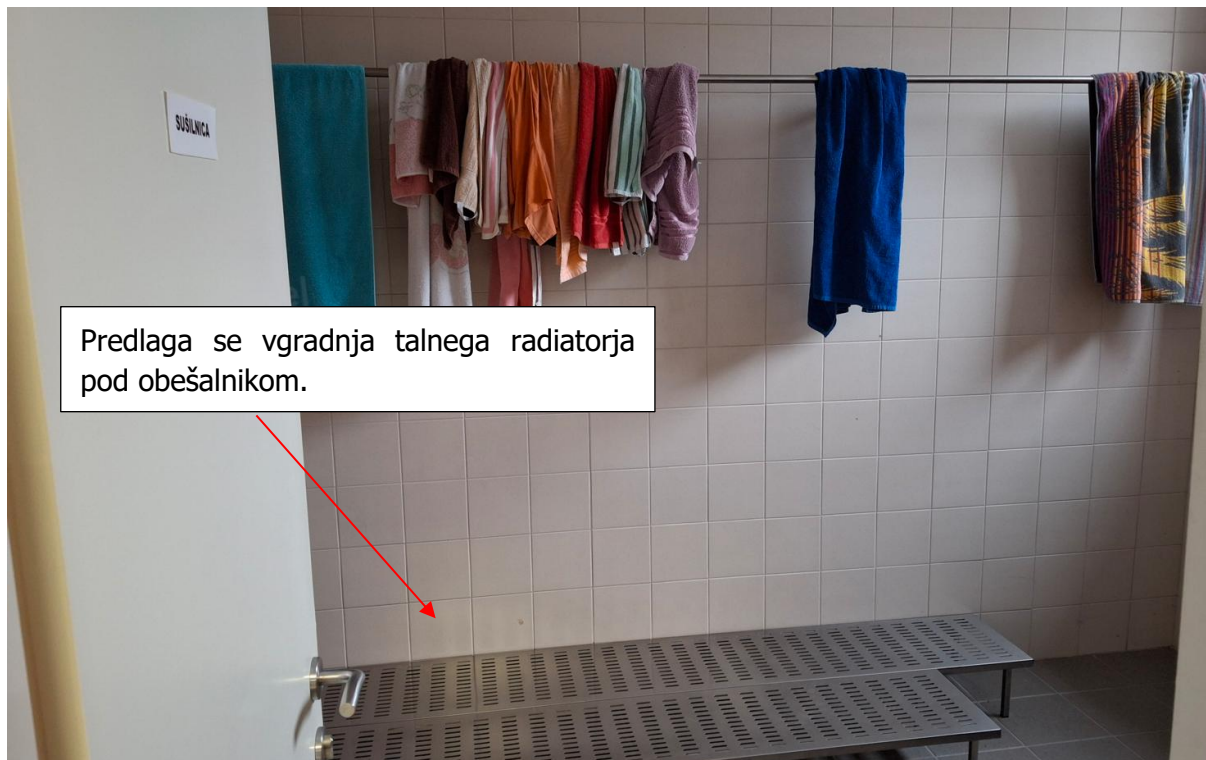
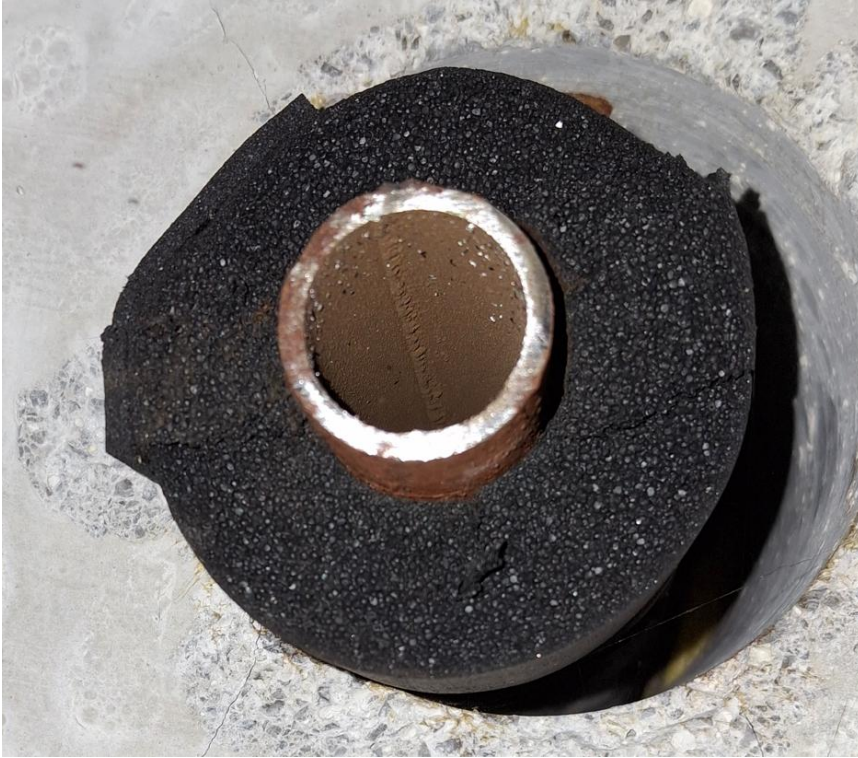
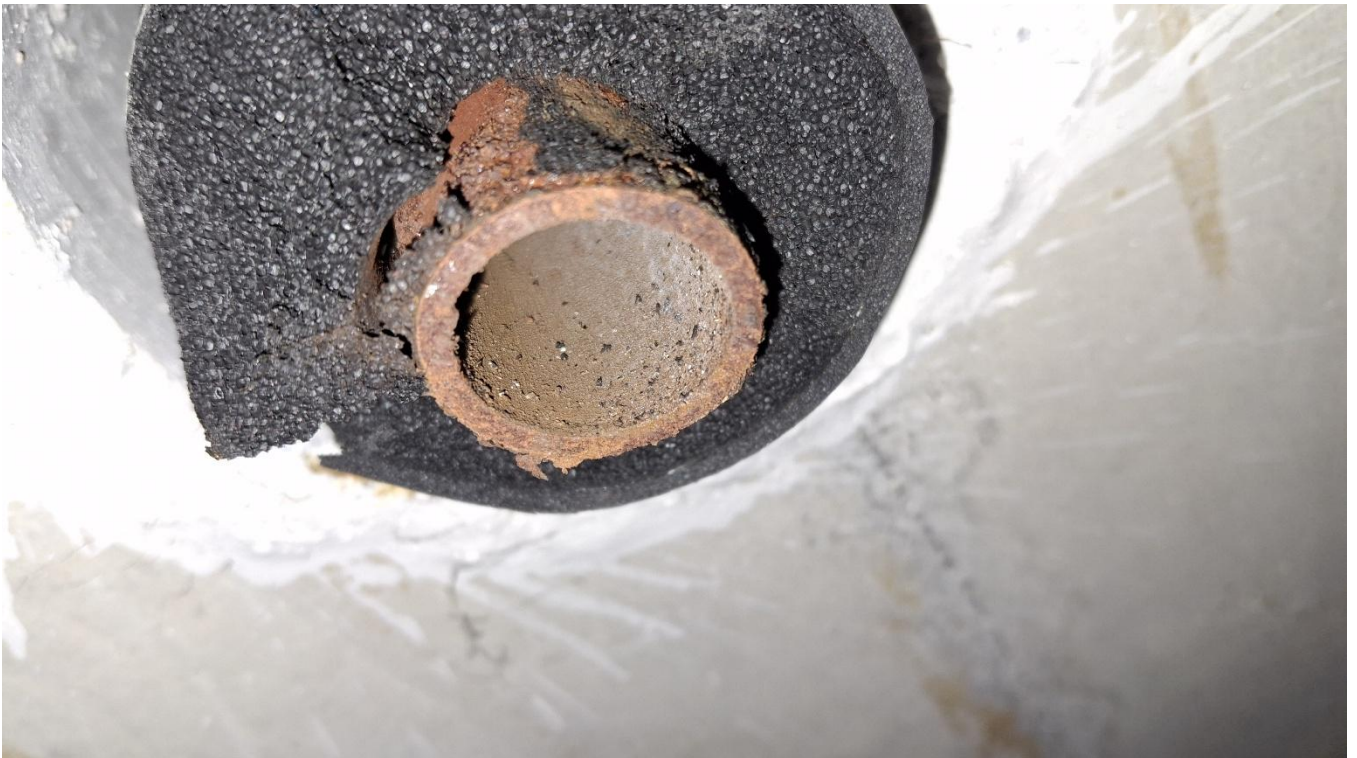
Pri pregledu sistema je bilo ugotovljeno, da je na zunanjih površinah cevi na več odsekih celotne inštalacije prisotna korozija. Vzrok za nastanek te korozije je pripisati dolgotrajni prisotnosti kondenzne vlage, ki se pojavi na mestu stika med zunanjo površino cevi in njeno toplotno izolacijo, in sicer pri delovanju sistema v režimu hlajenja. Kondenza vlaga se na omenjenem mestu pojavi in zadržuje zaradi slabega stika toplotne izolacije na cevi, kar je lahko posledica slabo izvedene izolacije in tudi starosti napeljave. Dolgotrajna prisotnost kondenzne vode na zunanjih površinah cevovodov povzroča degradacijo zaščitnih slojev in pospešuje korozijo kovinskih delov.

Poleg korozije na zunanjih površinah cevi so bile ugotovljene tudi sledi puščanja, predvsem na ventilih, obtočnih črpalkah, priključkih končnih porabnikov ter drugih elementih sistema. Puščanja so posledica kombinacije korozijskih poškodb, obrabe tesnil, starosti materialov ter, ponavljajočih se toplotnih raztezkov in krčenja. Na več mestih so vidne sledi zamakanja in oksidacije, kar potrjuje dolgotrajne težave s tesnostjo sistema.

Vertikalni preboji iz pritličja v nadstropje so izvedeni izven neposrednih mest priključitve posameznih konvektorjev, pri čemer je horizontalna povezava izvedena v estrihu v dolžini približno 1 m. Takšna izvedba povečuje tveganje za obrabo tesnil in puščanje na spojih. Pri tem raztezki in skrčki nastanejo na daljših linijah cevnih razvodov, ki so speljani v pritličju pod stropom in lahko negativno vplivajo na fiksna mesta ter spoje, še posebej, če niso izvedene kompenzacijske povezave.

Na podlagi ugotovljenega stanja zaključujemo, da je obstoječi dvocevni ogrevalno/hladilni sistem v dotrajanem stanju ter ne zagotavlja več zanesljivega obratovanja. Naročniku se zato predlaga celovita zamenjava cevnih razvodov. Posamezni elementi sistema, kot so obtočne črpalke, zbiralniki/razdelilniki, mešalni ventili in ostali elementi, se lahko glede na njihovo stanje in funkcionalnost ohranijo, pri čemer je pred ponovno vgradnjo nujno preveriti njihovo tehnično brezhibnost in ustreznost za nadaljnjo uporabo. Končni porabniki (konvektorji, radiatorji) se glede na morebitne notranje poškodbe in dotrajanost priporočajo za zamenjavo oziroma se opravi temeljiti pregled. Na povezavi med hladilnim agregatom in notranjo inštalacijo dvocevnega sistema je treba predvideti vgradnjo izmenjevalnika, ki bo ločil zunanji del hladilnega sistema od notranje inštalacije. V prostoru sušilnice je treba predvideti radiator pod obešalnikom za delovna oblačila.
