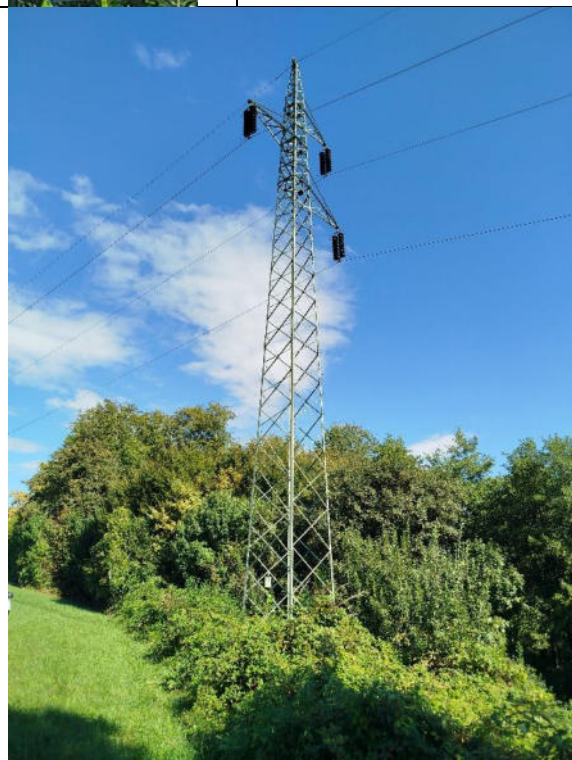
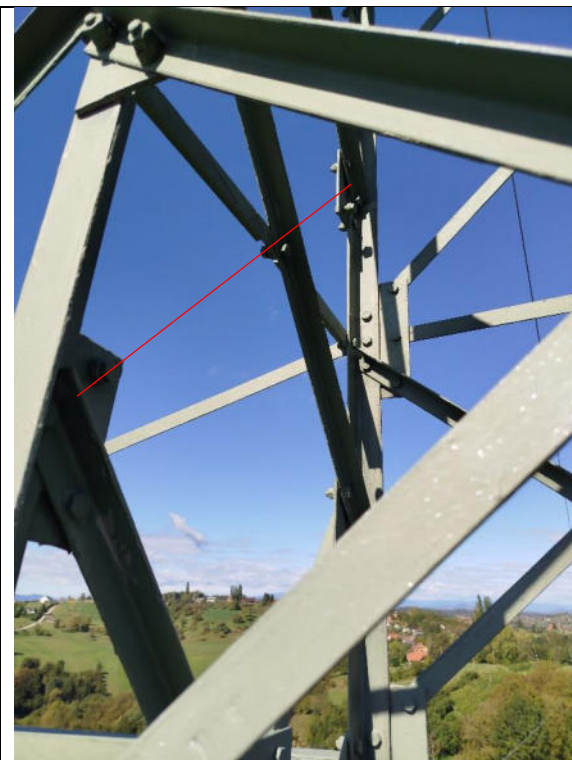
**SM 6 NC6/19,75**

Manjka diagonala v višini srednje konzole med V3 in V4 – poz 147 (L35/4, l=1074 mm, 2 m12/35, 3 M12/45).

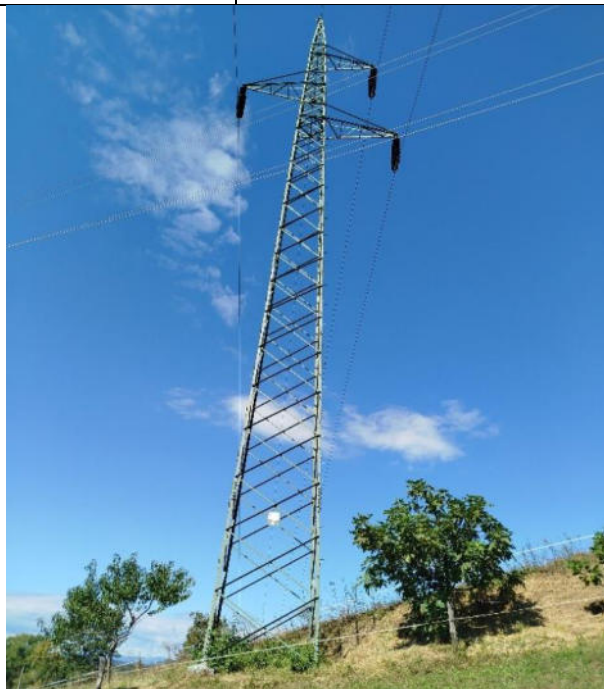
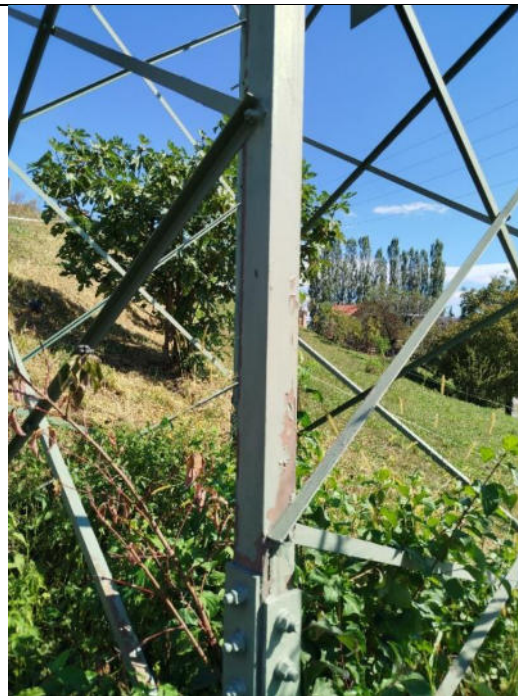
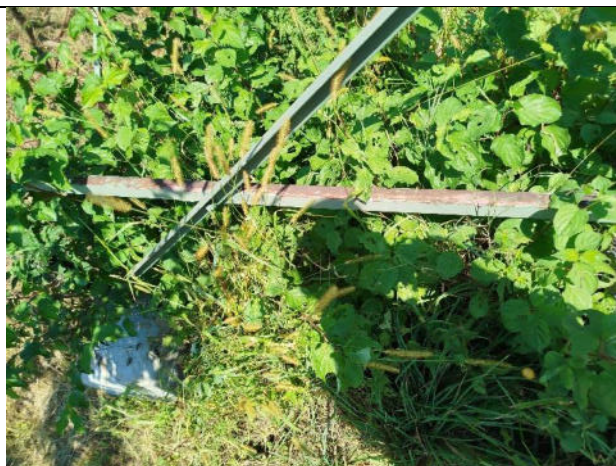
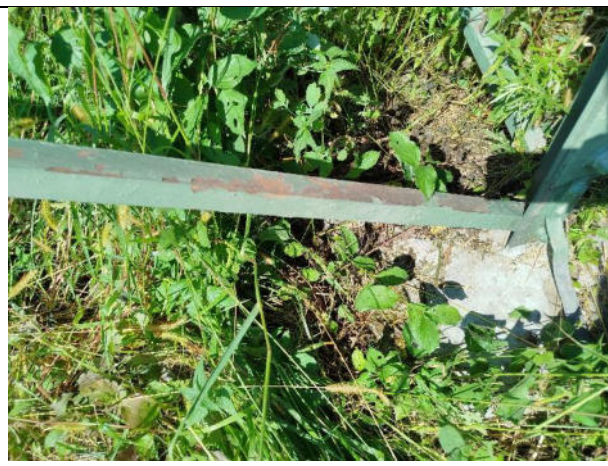
**SM 8 NC6/19,75**

Na spoju pod spodnjo konzolo manjkajo vijaki M14/40:

V1 1 vijak V2 1 vijak V4 3 vijaki

Na notranji spodnji diagonalni je na večji površini močnejša površinska korozija jekla (ni več cinka). V celoti je na spodnjem delu dodatna protikorozijska zaščita dotrajana, manjša korozija je tudi na ostalih spodnjih diagonalah.

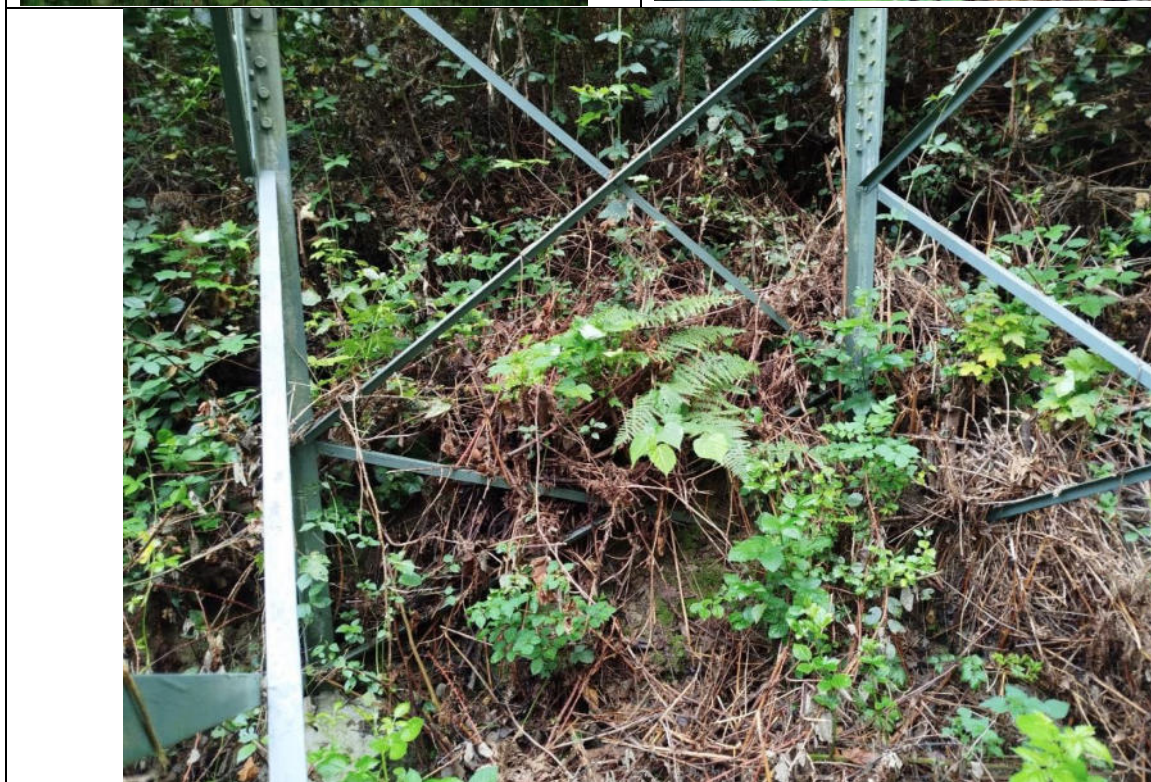
**SM 11 NC6/24,50**

Pri srednji konzoli so na čelni strani med V1 in V4 odviti vsi vijaki spoja spodnje in zgornje pasnice konzole na oba vogalnika, ena matica manjka (M12).

Na V1 in predvsem na V2 pritiska plaz zemlje v višini cca 1 m, Zaradi zemlje ni vidno, ali so elementi ukrivljeni. Priporočamo geološki pregled stanja.

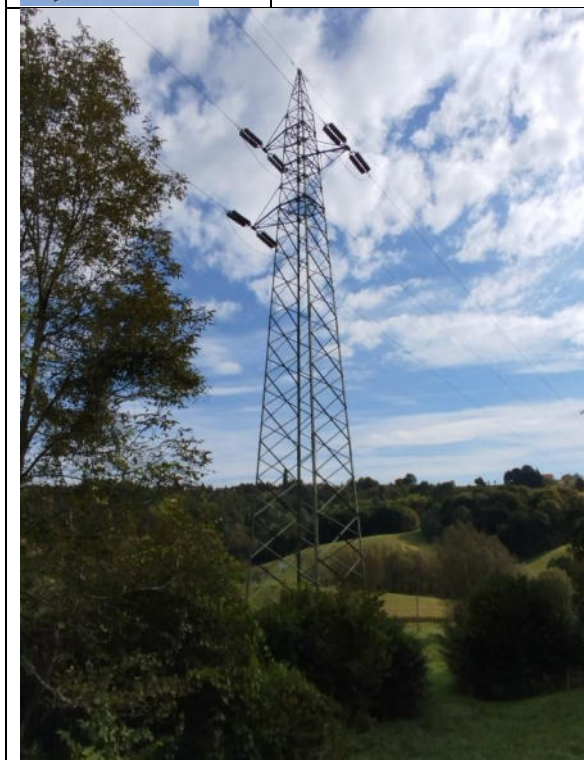
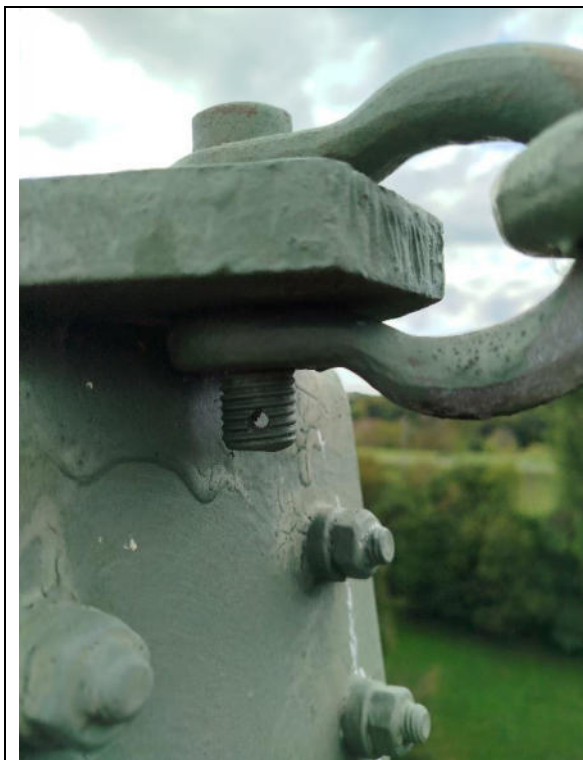
**SM 14 ZK400/160°/21,10**

Pri spodnji bočni diagonalni odvit vijak.  
Sorniki zaščitne vrvi so brez matic in varovalk.

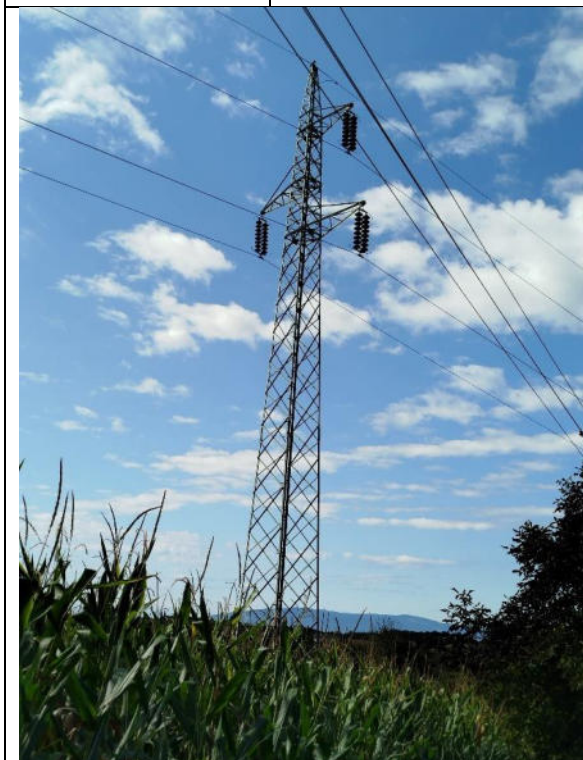
**SM 15 NC6/18,25**

Skrivljeni sta diagonalni spodnjega križa med V1 in V4 (poz. 12 in 13 – 2x L35/4, l=2840mm, 5 M12/40).

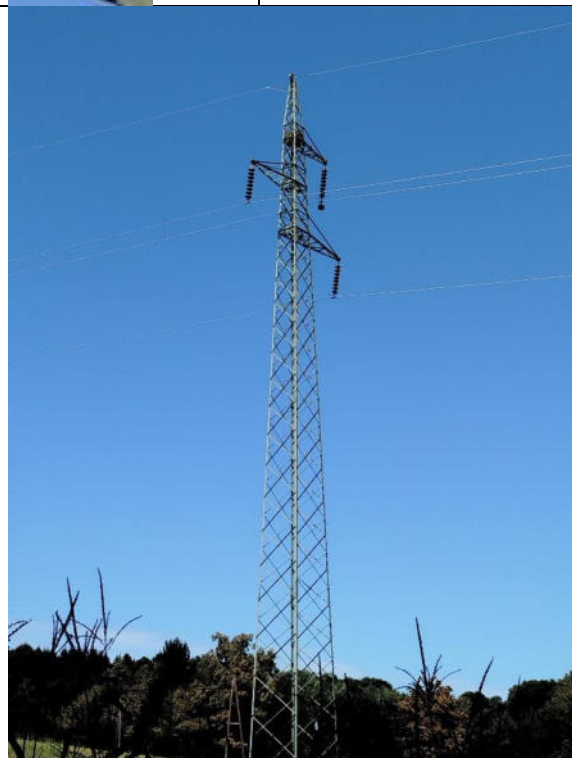
**SM 19 NC6/24,50**

Ukrivljeni spodnji diagonali med V3 in V4 (poz. 312 in 313 -?- nimamo podatkov – slabo vidne oznake)

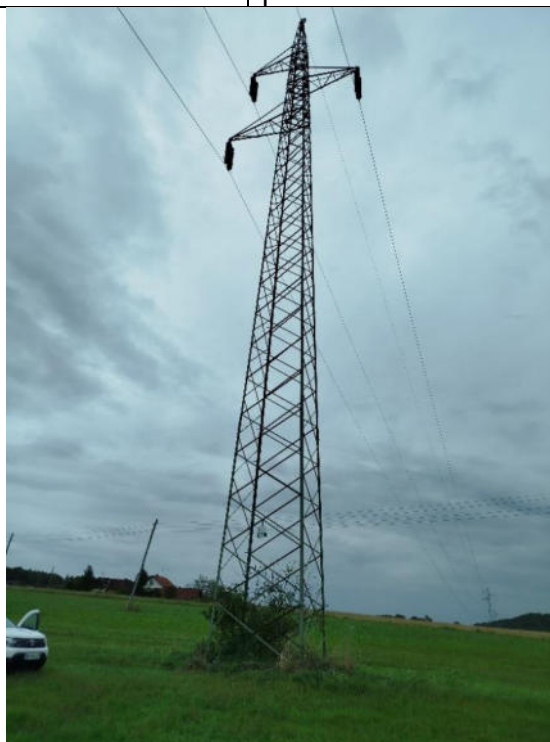
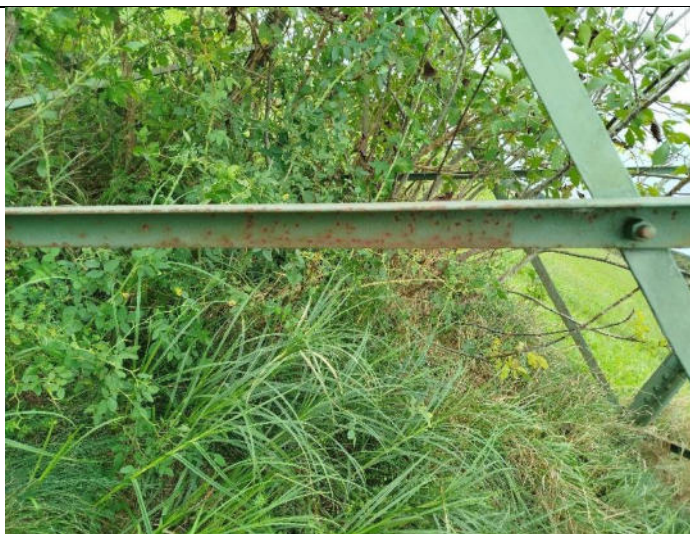
**SM 31 NC6/22,90**

Korozija na spodnjih diagonalah, spodnji čelni zunanji diagonali nista pocinkani.

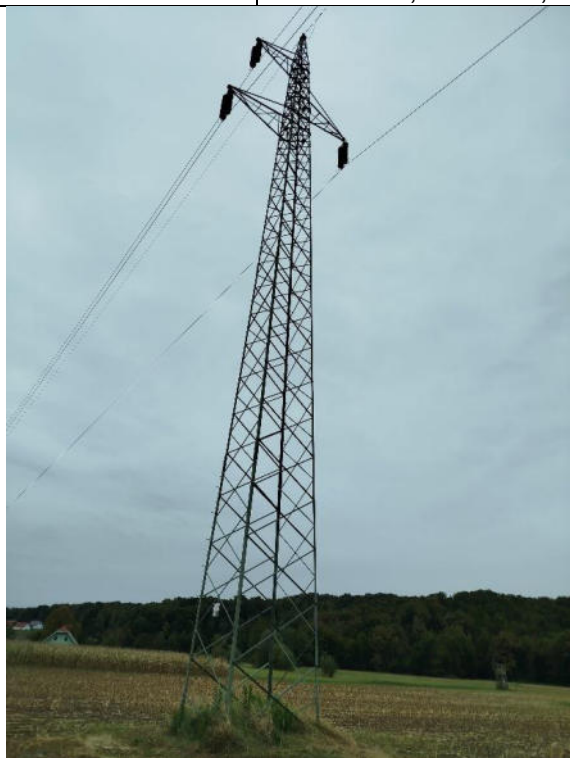
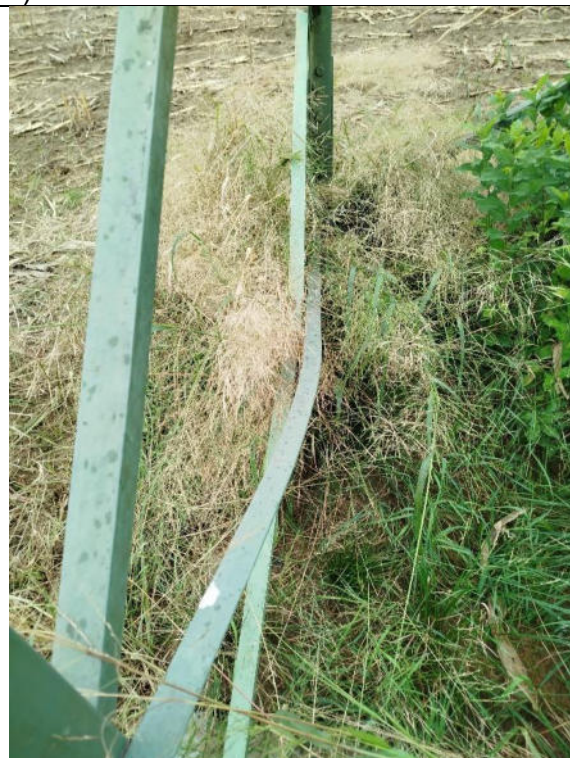
**SM 32 NC6/22,90**

Skrivljeni diagonali spodnjega križa med V3 in V4 poz 16 in 17; na čelni strani zunanja diagonalna že menjana in ni pocinkana – korozija (2xL35/4 l=2340mm; 3M12/40, 2M2/35)

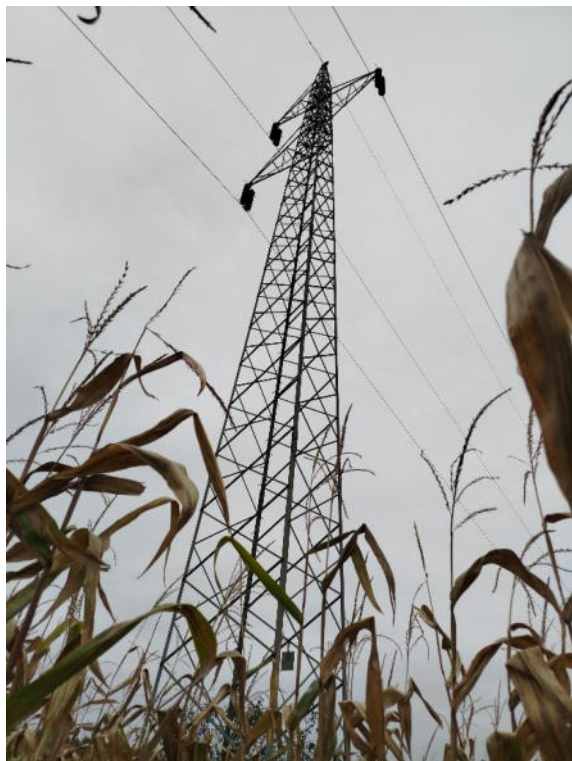
**SM 33 NC6/22,90**

Skrivljena zunanja diagonalna med V1 in V2 poz 17 ter notranja med V3 in V4 poz 16. Diagonala na čelni strani menjana – nepocinkana in korodira (2xL35/4 l=2340mm; 4M12/40, 2M2/35)

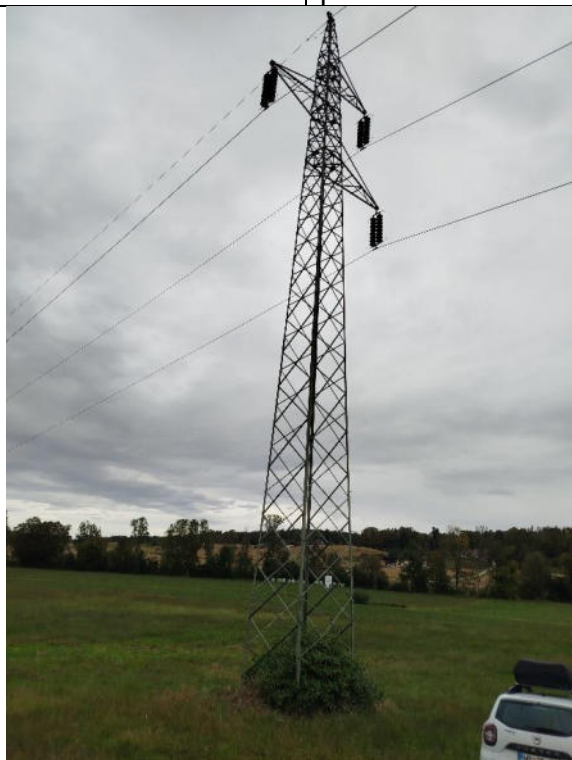
**SM 34 NC6/18,25**

Močno ukrivljen vogalnik V3 delno tudi V2 (elastično?). deformirana sta tudi dva križa po višini na čelni strani med V2 in V3 (poz. 12, 13, 14 in 15) ter na bočni strani med V3 in V4 (poz 107, 108, 24 in 25). Na vogalniku manjka večje število plezalnih klinov, obstoječi so navojne palice.

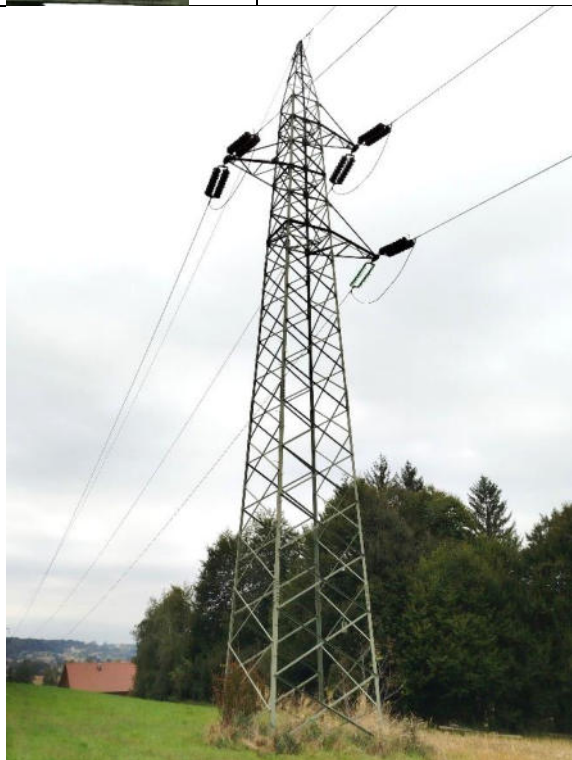
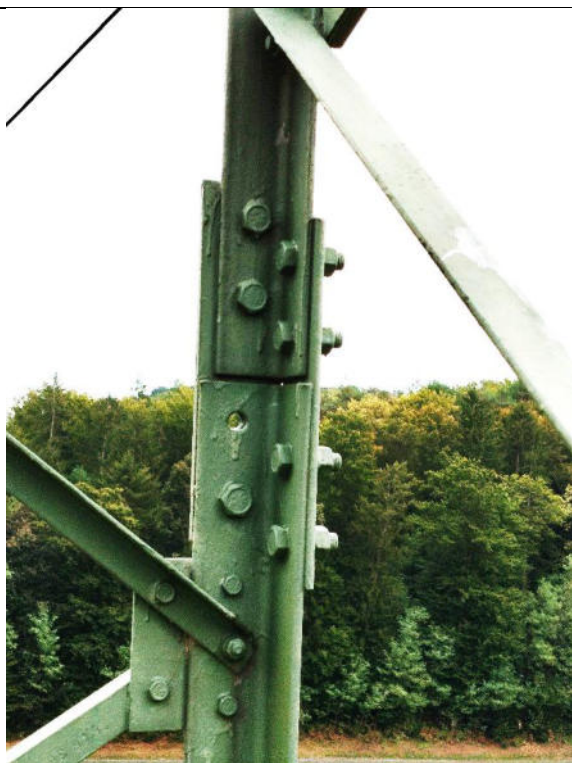
**SM 37 ZK400/160°/15,70**

Manjkajo vijaki M20/55 v spoju vogalnikov pod spodnjo konzolo:

V2 1 vijak V3 1 vijak V4 2 vijaka

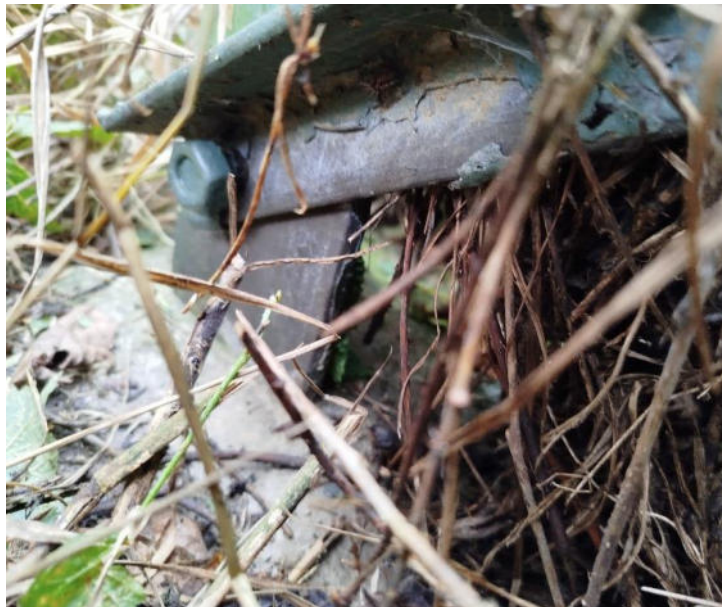
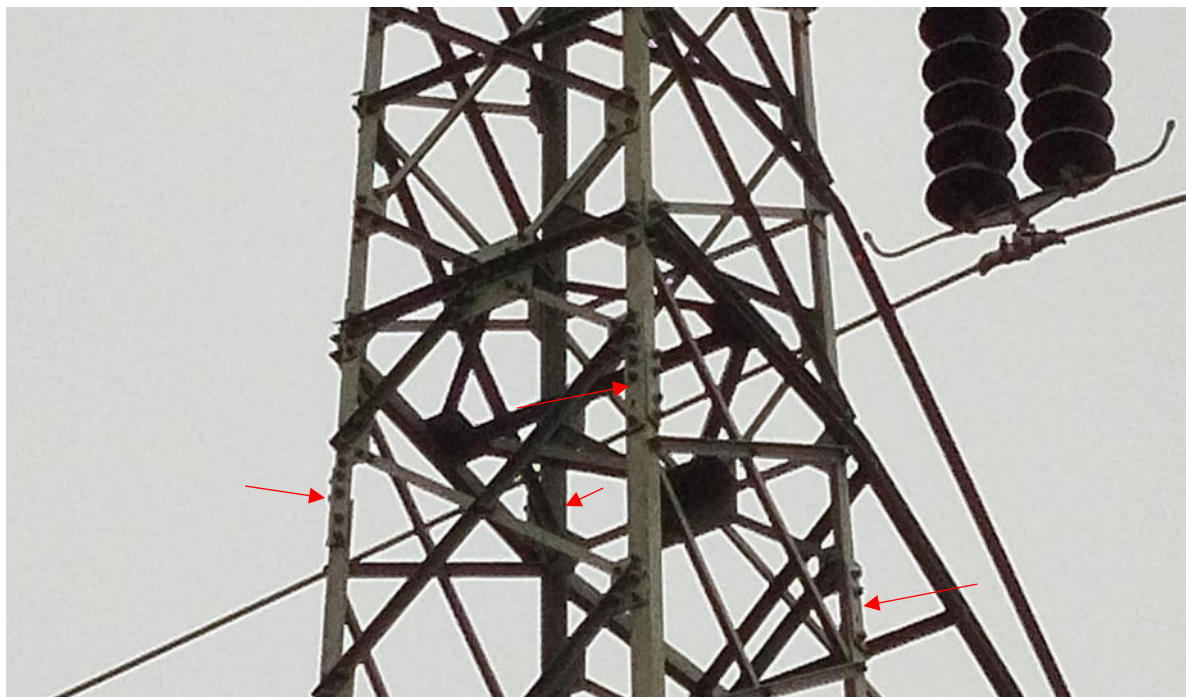
**SM 38 NC6/21,30**

Manjkajo vijaki v spoju vogalnikov pod spodnjo konzolo – v vsakem spoju en vijak (4M14/40).

Na spodnji diagonali med V2 in V3 neprivit vijak.

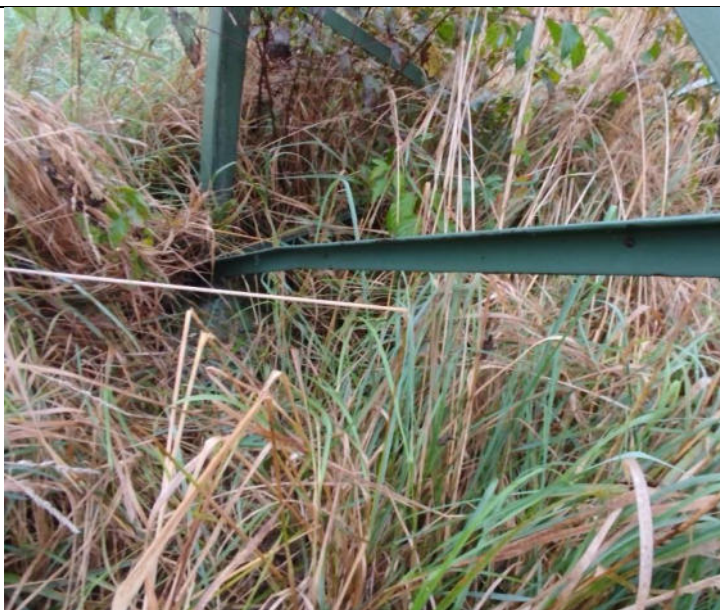
**SM 41 NC6/18,25**

Skrivljena spodnja čelna diagonala med V1 in V4 poz.12 (35/4, l=2840mm; 3 M12/40)

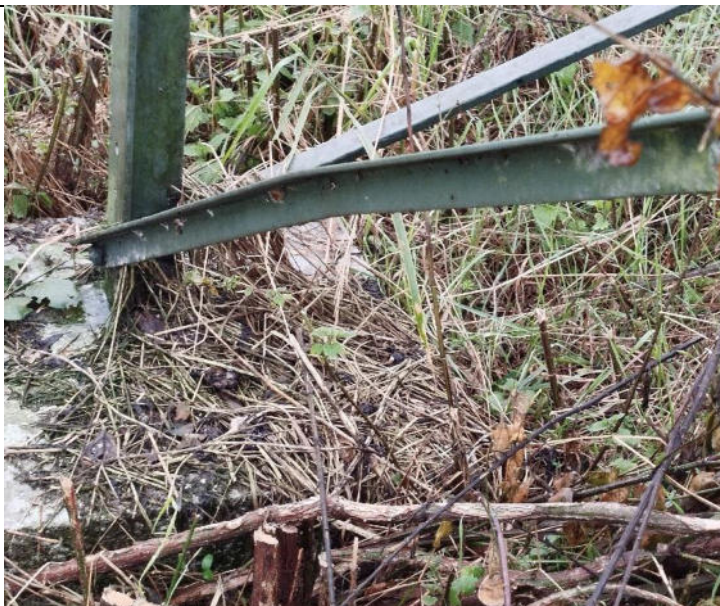
**SM 42 NC6/18,25**

Skrivljena spodnja čelna diagonala med V2 in V3 poz.12. (35/4, l=2840mm; 3 M12/40)

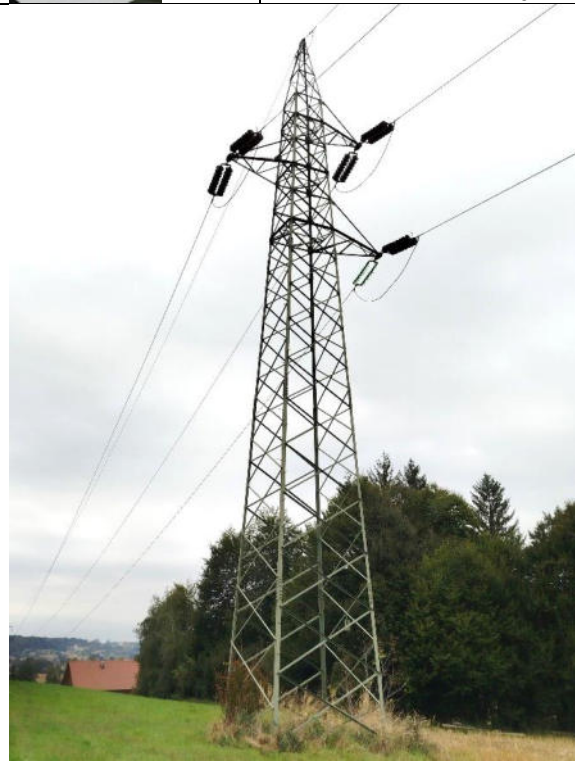
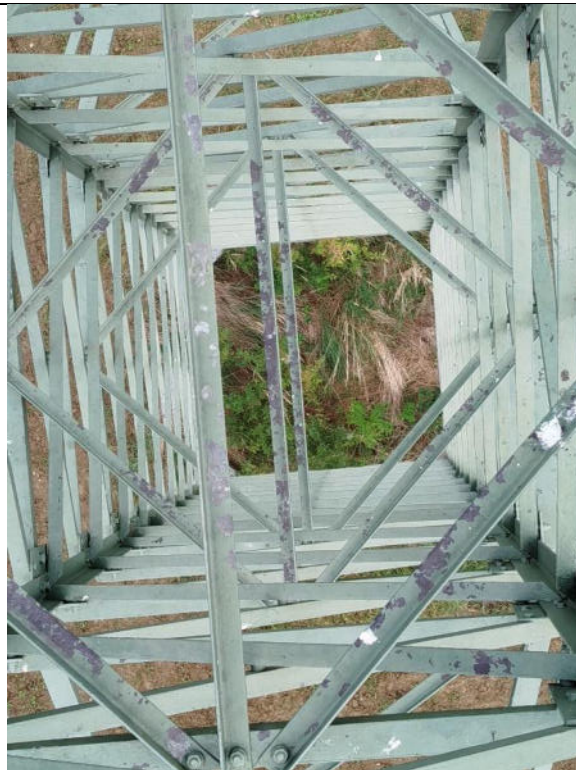
**SM 43 ZK400/160°/14,00**

Poškodb in pomanjkljivosti nismo ugotovili. Večje število mest z odlučeno dodatno protikorozijsko zaščito.

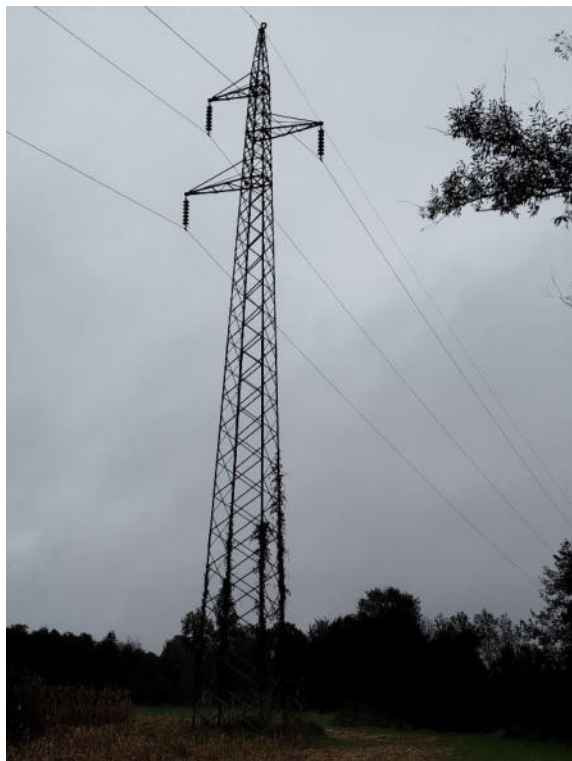
**SM 45 NC6/22,90**

Skrivljen križ diagonal med V1 in V4 poz.6 in 7 (2x L35/4, l=3230mm; 3M12/40, 2M12/35).

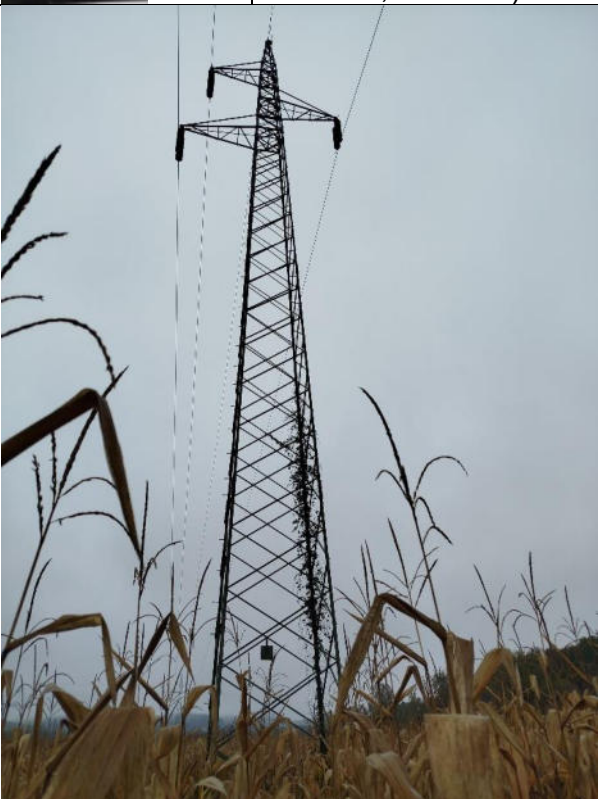
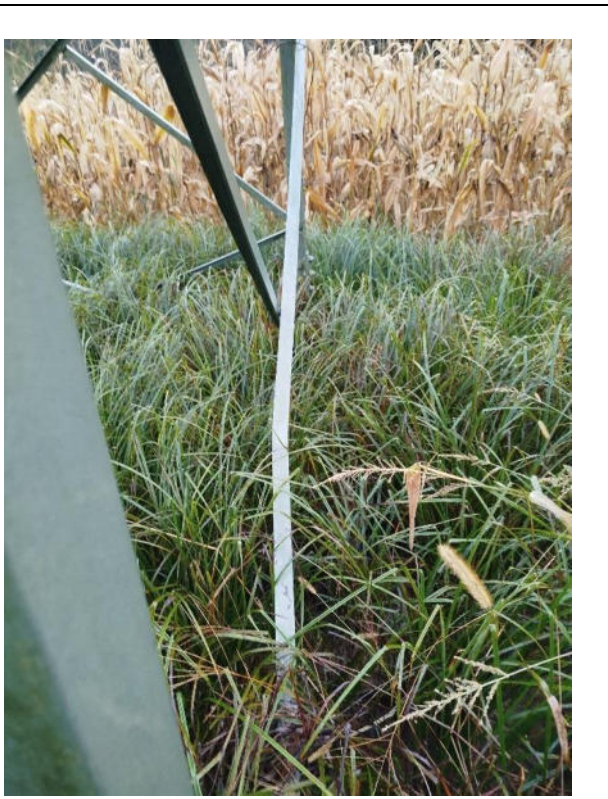
| | <b>SM 54 NC6/22,90</b><br>Skrivljen križ diagonal med V1 in V4 poz.6 in 7 (2x L35/4, l=3230mm; 3M12/40, 2M12/35).. |

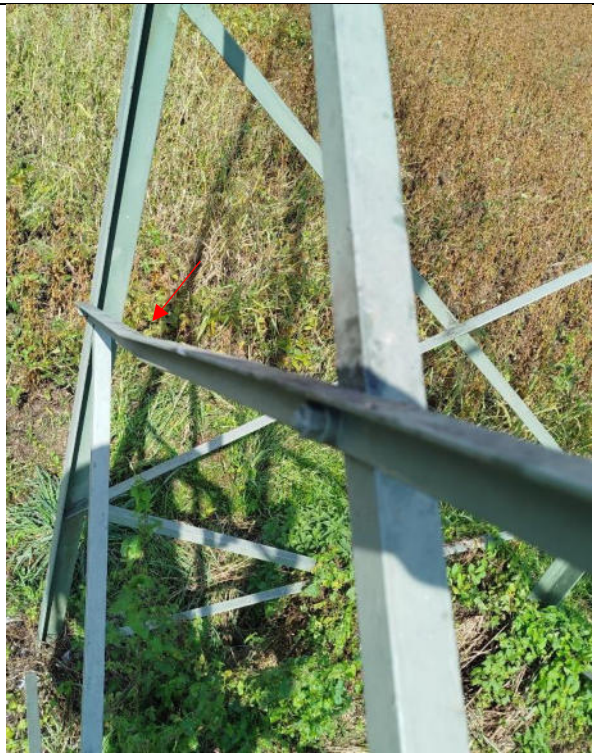
| | <p><b>SM 56 NC6/18,25</b><br/>Skrivljena diagonala poz 14 med V1 in V4 (L 35/4, l=2715mm; 320/40).</p> |

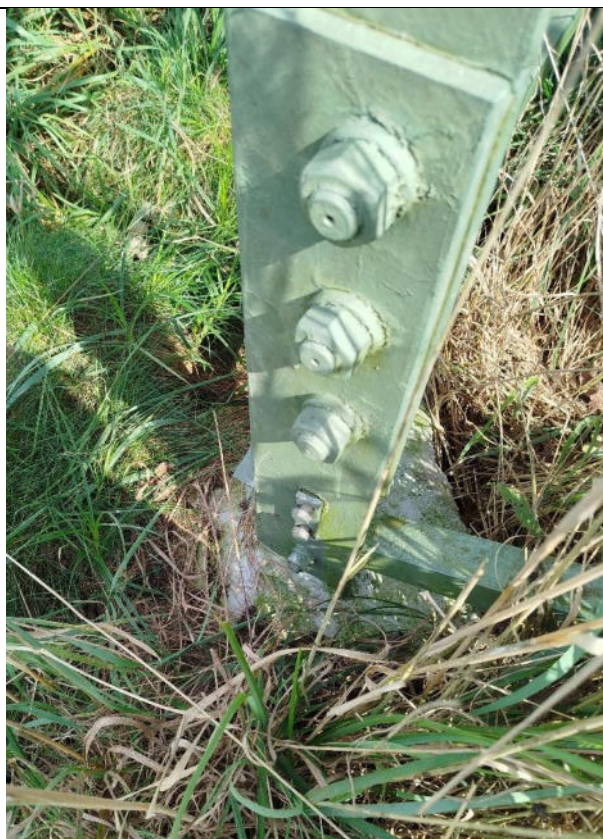
**SM 58 ZK450/120°/14,90**  
Vraščena drevesa v konstrukcijo.  
Pretrgana ozemljitev.

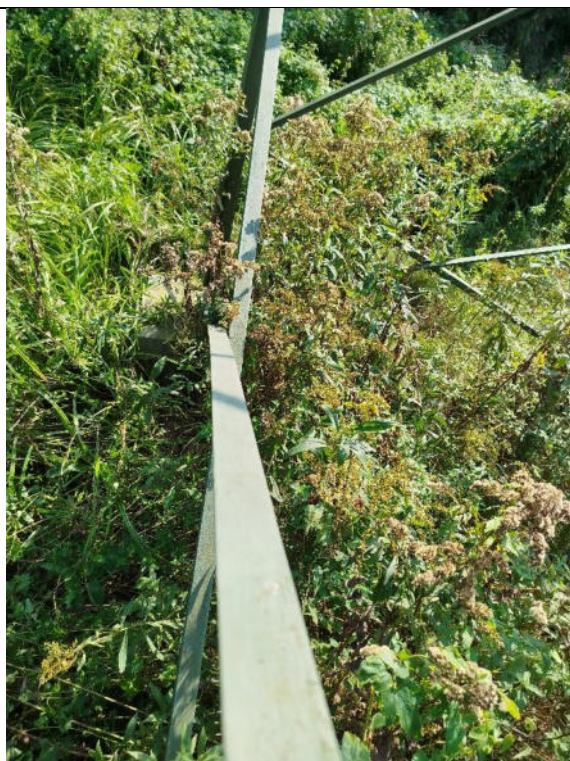
**SM 65 NC6/22,90**

Ukrivljena spodnja zunanja diagonalna med V1 in V4 poz 7 (L40/4, l=3230mm; 2M12/40, M12/35).

Navznoter ukrivljen križ med V2 in V3 poz. 6 in 7 (2xL40/4, l=3230mm; 3M12/40, 2M12/35).

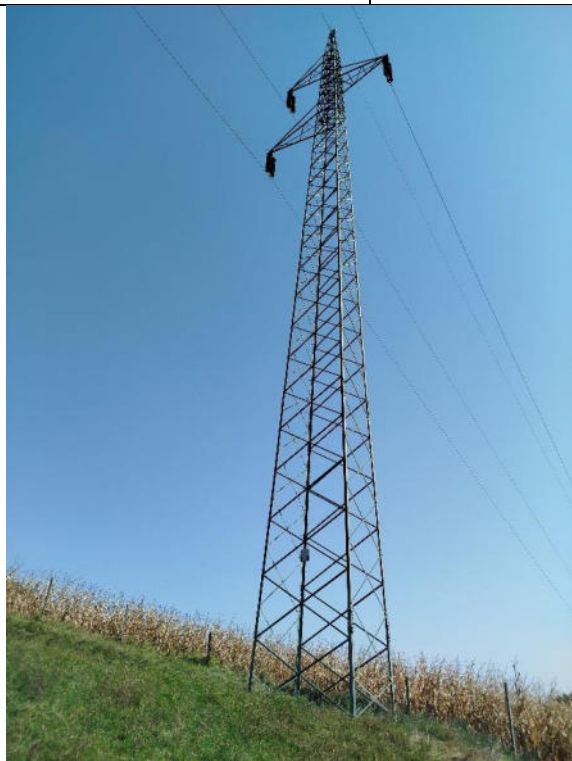
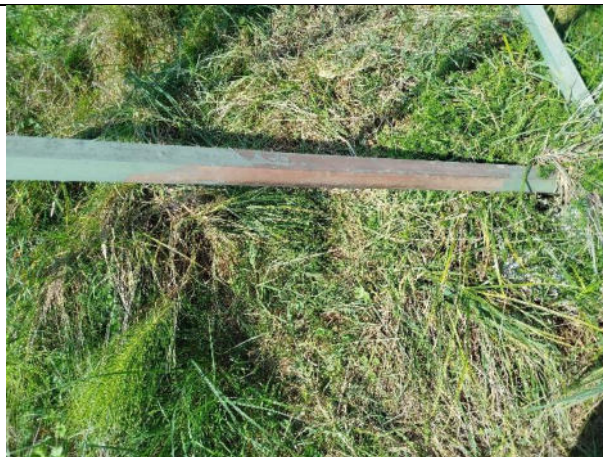
**SM 71 NC6/24,50**

Poškodb in pomanjkljivosti nismo ugotovili.  
Na več mestih se lušči dodatna protikorozijska zaščita.

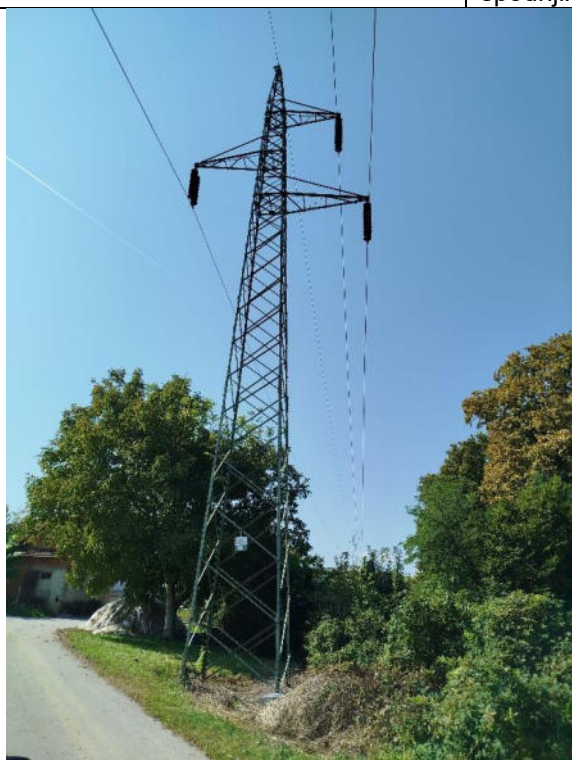
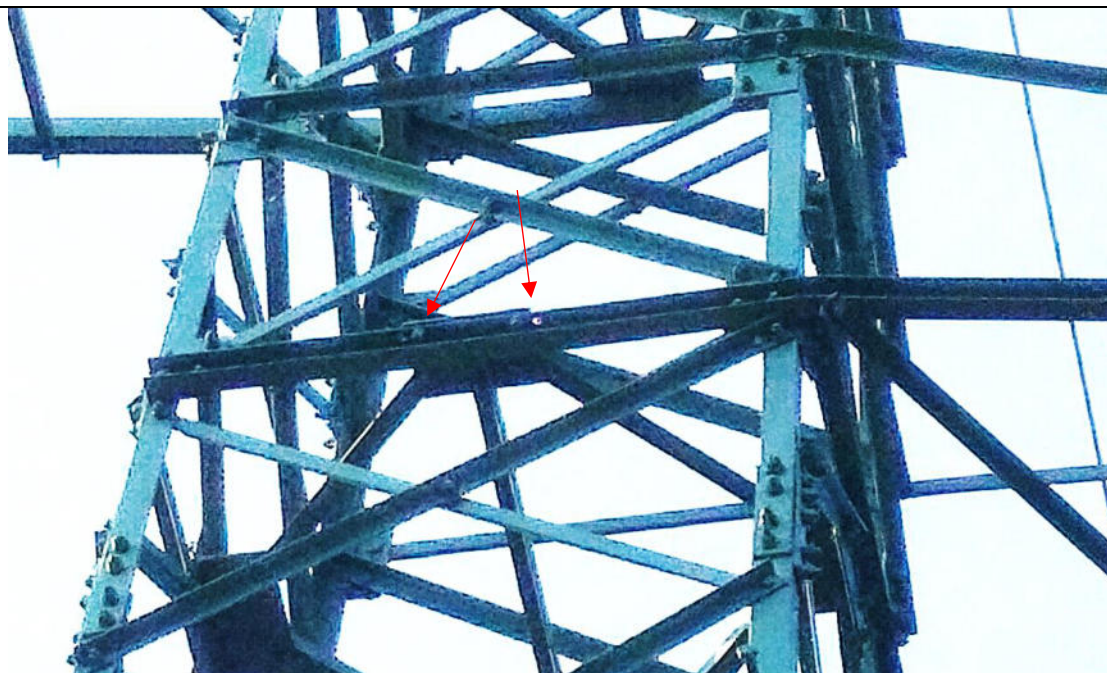
**SM 74 NC6/15,40**

Skrivljeni spodnji diagonali poz 32 in 33 med V2 in V3 (L35/4, l=2620mm; 3M12/40, 2M12/35).

Spodnja konzola je bila menjana, vendar ni pravilno izveden spoj spodnjih pasnic na okvir.

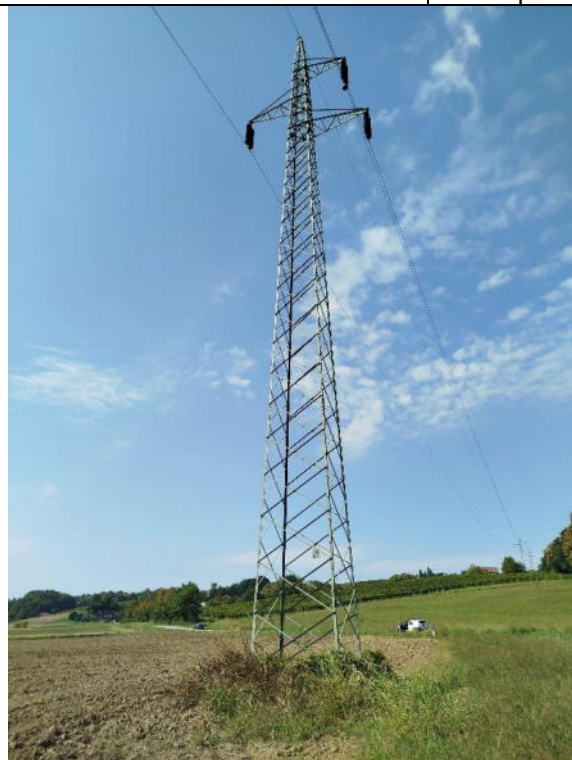
**SM 75 NC6/24,50**

Skrivljena spodnja zunanja diagonala med V1 in V4 poz 252 (L40/4 l=3340, 3M12/40).

Slabo privit vijak na diagonali poz.24 na V2.

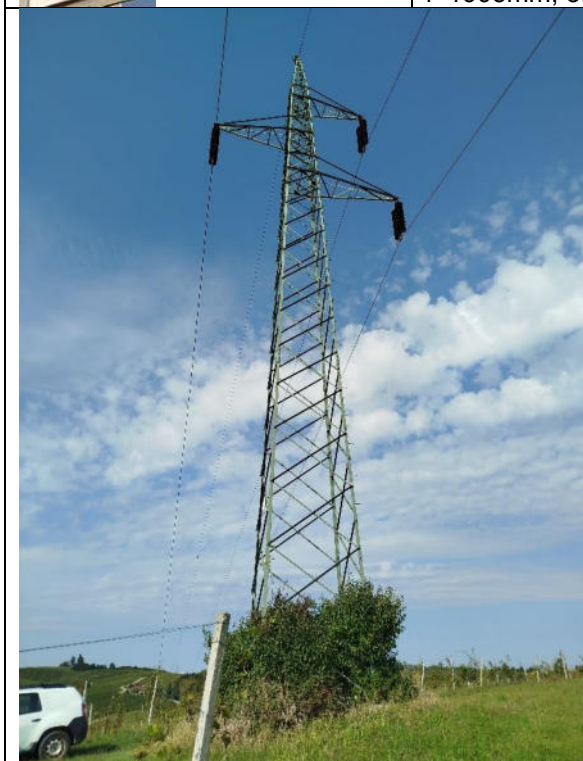
**SM 76 NC6/15,40**

Skrivljen spodnji bočni križ poz 284 in 285 med V3 in V4 (2xL35/4, l=1905mm, 3M12/40, 2M12/35).

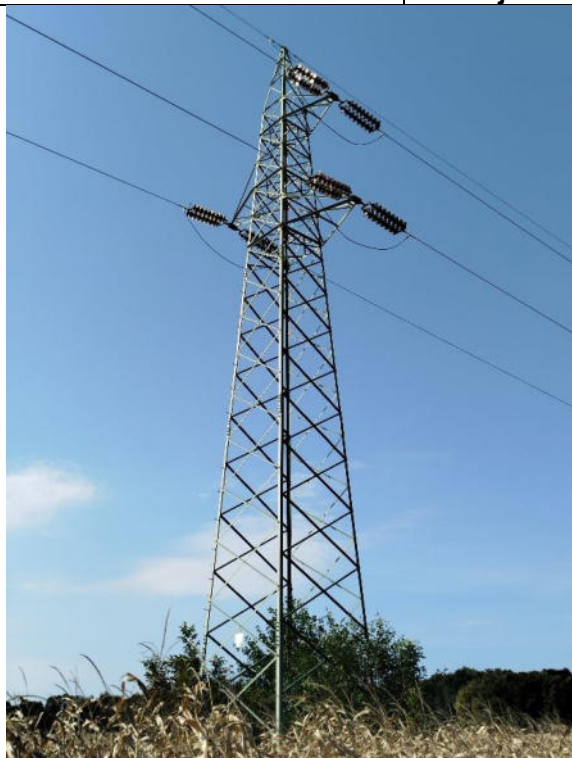
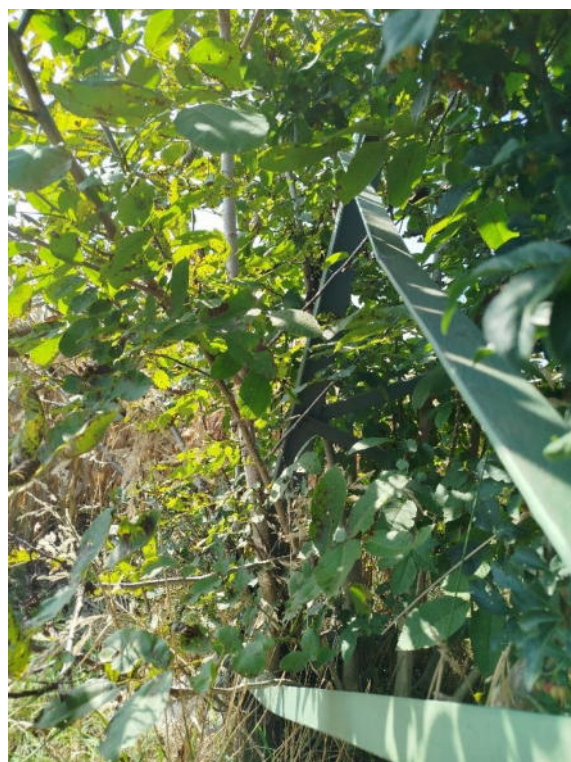
**SM 78 ZK400/160°/15,70**

Skrivljena oba spodnja čelna križa, na V1 manjka vijak med diagonalama (4xL 50/6, l=3700 mm, vijaki 10 M 12/45.

Vraščena drevesa med elementi

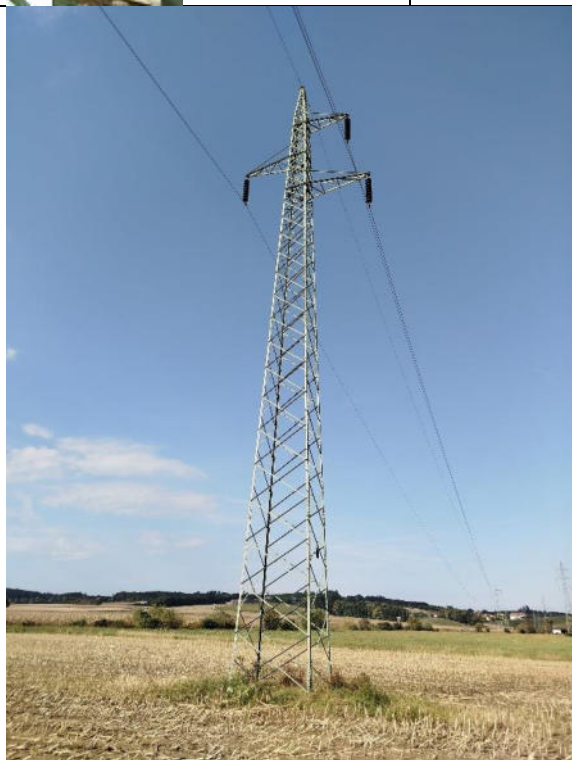
**SM 80 NC6/21,30**

Skrivljena zunanja bočna diagonala poz.98 med V1 in V2 poz 98 (L35/4, l=2245mm; 3M12/40, 2m12/35).

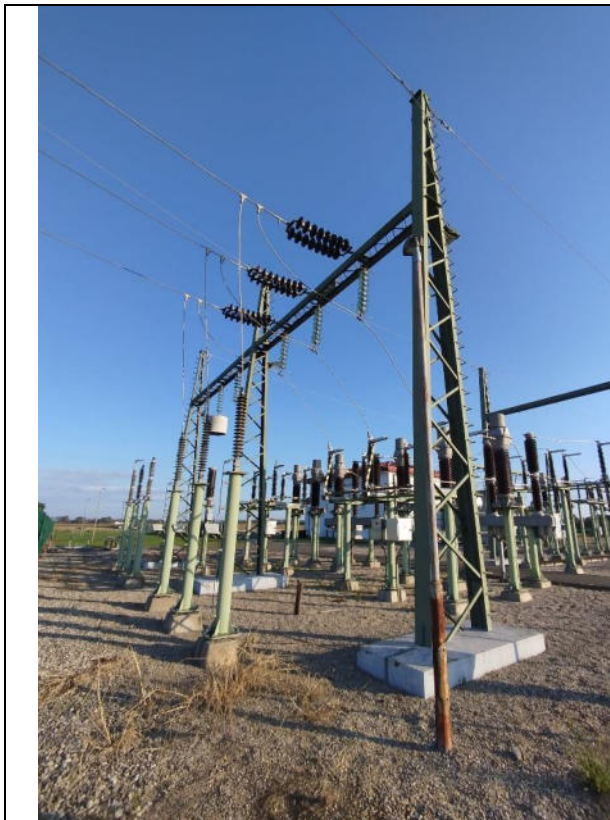
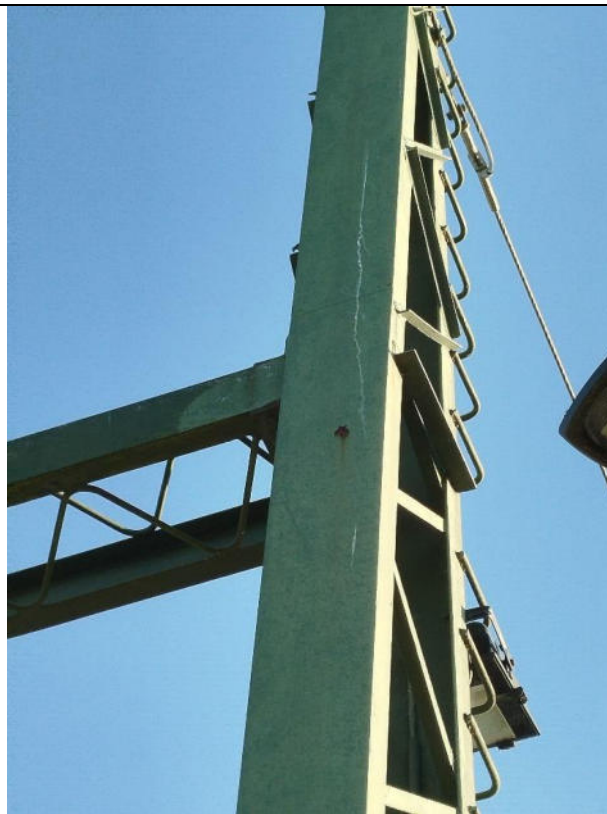
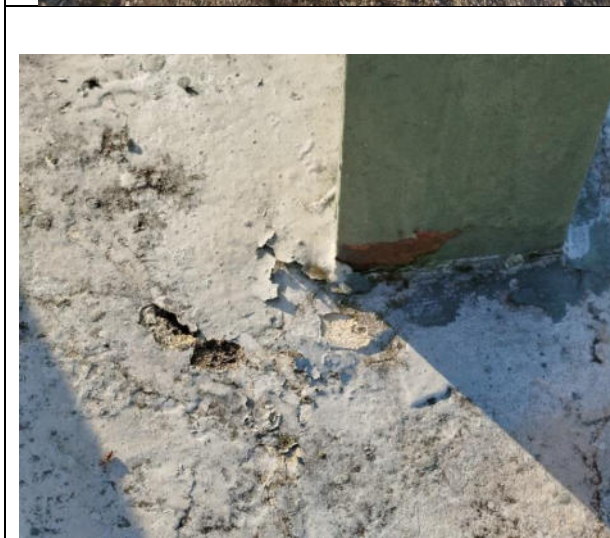
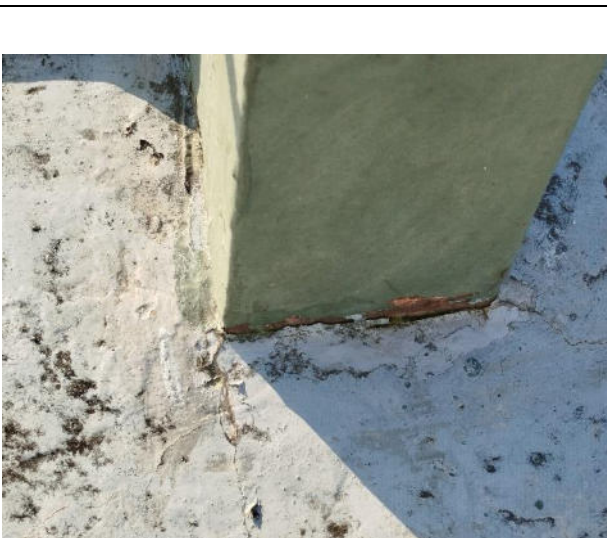
### Portal RTP Radenci

Poškodb na portalu nismo zaznali. Debelina protikorozijske zaščite je velika. Na posameznih mestih prihaja do lokalnega odstopanja, kjer se že pojavlja korozija. Predvsem je neugodno luščenje zaščite tik ob temelju.
