## POROČILO

**Objekt:** RAVBARJEV STOLP  
Planina, občina Postojna

**Gradnja/poseg:** MNENJE IN PREDLOG SANACIJE JEKLENE  
KONSTRUKCIJE PODESTOV GALERIJ

**Poročilo št.:** PO 001/2026  
**Kraj in datum:** Ljubljana, 09.01.2026

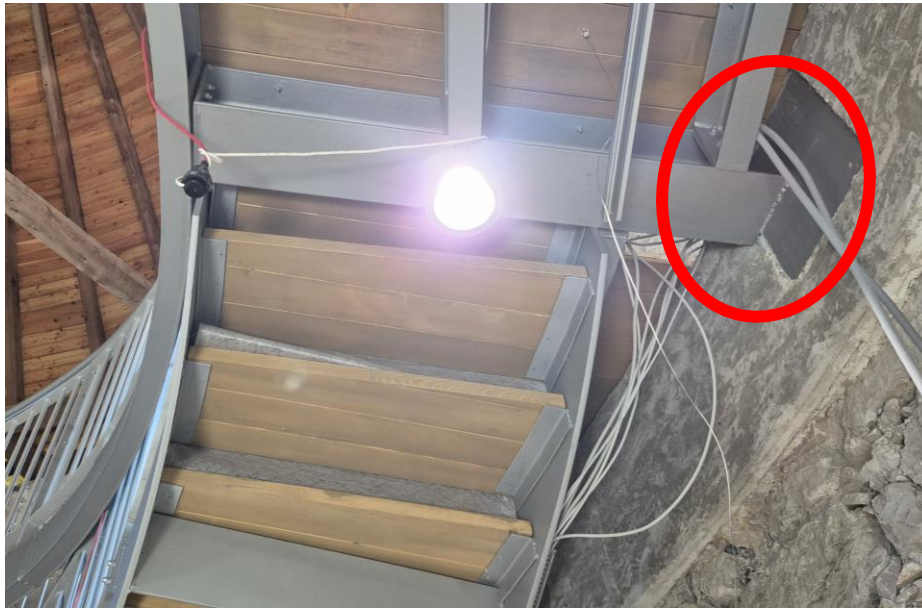
Slika 1: Nosilec stopnišča

Poseben primer so manjkajoči zvari, ki so bili ugotovljeni na glavnem nosilcu stopnišča. Ta nosilec prav tako v celoti ne nalega na predhodno vgrajeno sidrno pločevino. Pri tem primeru se pregleda izvedeno stanje, dopolni zware na vseh dostopnih mestih, nato pa se pod nosilec vgradi novi jekleni kotnik, ki se privari tako na nosilec kot na sidrno ploščo (glej priloženo skico – detajl »D«).

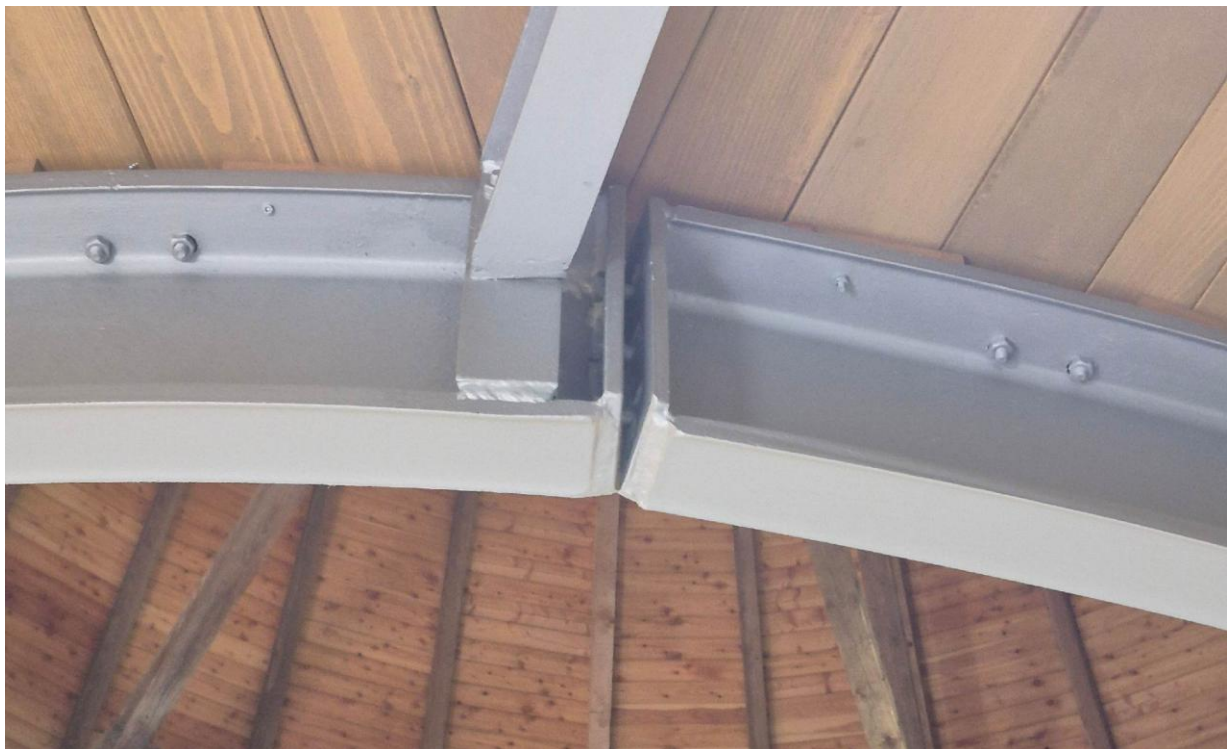
Slika 2: Detalj A

Gre za razprt obodni nosilec. Ocenjena zračnost je večja od 10 mm, zato se detalj sanira z varjenjem dodatnih povezovalnih pločevin. Vari se tudi nasprotna stran, na kateri je stik že zagotovljen.

ODPRTI SPOJ - POVARITI Z DODATNIMI PLOČEVINAMI  
TOČNE DIMENZJE PLOČEVIN IZMERITI NA LICU MESTA

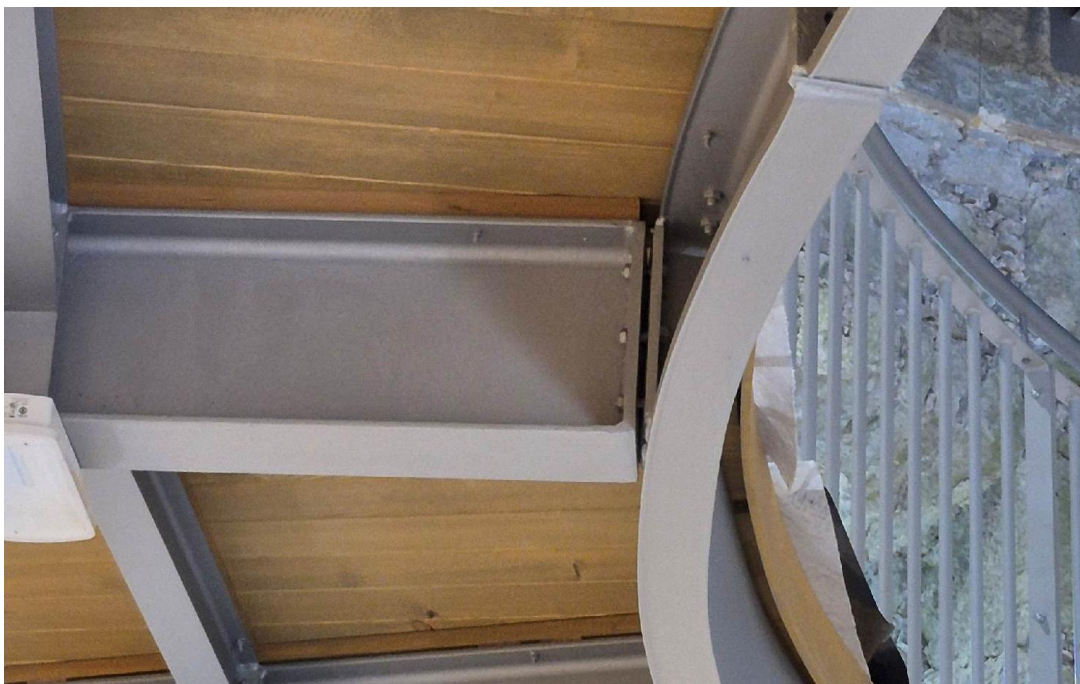
Slika 3: Detajl B

Gre za oceno zračnosti do 10 mm. Zračnost se sanira z dodatnimi zapolnitvenimi pločevinami (glavniki) ustreznih debelin. Na spojih se menjajo tudi vijaki (vgradnja vijačnih sklopov z ustreznimi certifikati).

ZRAČNOST V SPOJU - ZAPOLNITI S PLOČEVINO (GLAVNIKI)  
TOČNE ZRAČNOSTI ZA DIMENZJE GLAVNIKOV IZMERITI NA LICU MESTA  
IZDELATI RAZLIČNE DEBELINE GLAVNIKOV: 1mm, 2mm, 5mm

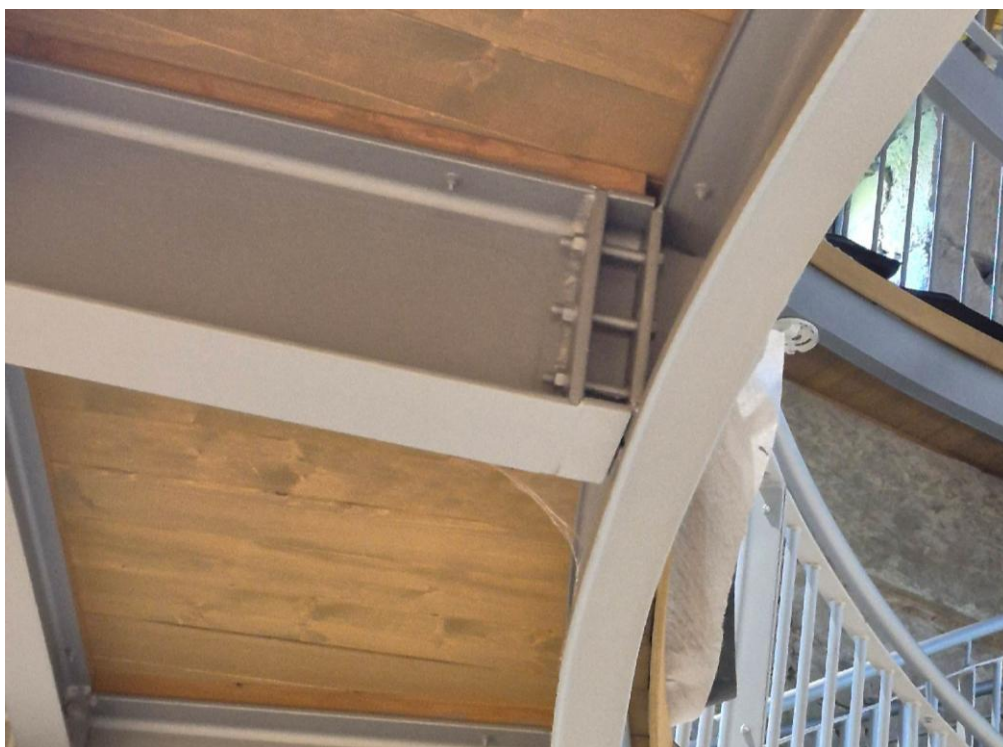
Slika 4: Detajl C

Gre za primer (detajl) sanacije zračnosti večjih od 10 mm oziroma detajl sanacije neustrežno izvedenega podaljševanja nosilcev. V tem primeru se izvede varjenje dodatnih pločevin na treh dostopnih straneh profila.

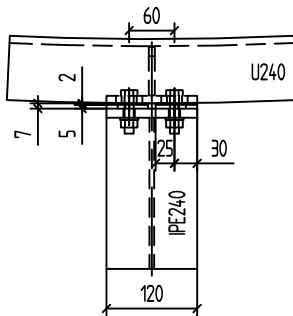
TLORIS, M 1:10

PRIMER: ZRAČNOST 7mm  
ZAPOLNITI Z GLAVNIKI 5mm IN 2mm

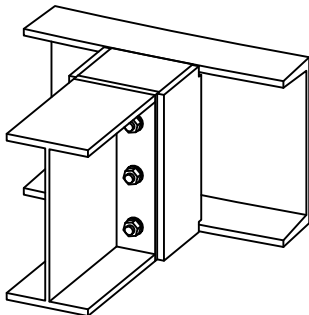
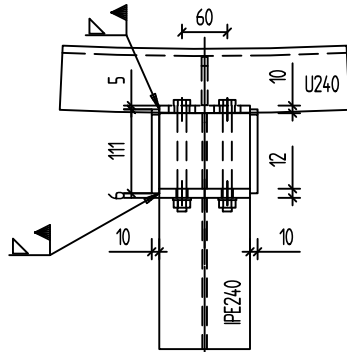
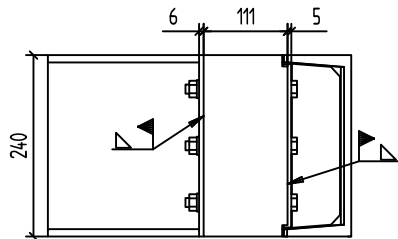
3D POGLED “C”, M 1:10

VIJAČNI SPOJ IPE240-U240... 6xM12  
PRVA GALERIJA  
PODALJŠANO Z DOVARITVIJO PROFILA

PREVELIKA ZRAČNOST - POVARITI Z DODATNIMI PLOČEVINAMI  
TOČNE DIMENZJE PLOČEVIN IZMERITI NA LICU MESTA

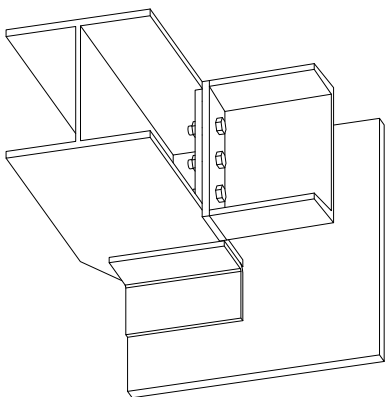
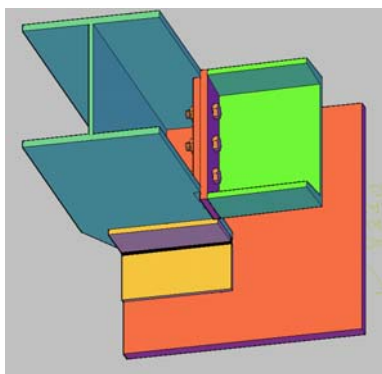
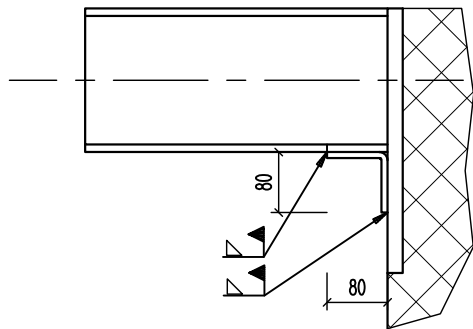
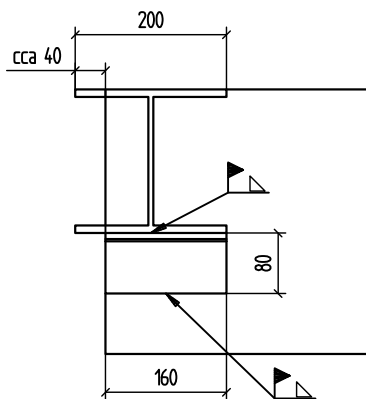
# 3D POGLED "D", M 1:10

HEA 200 KONZOLA-NOSILEC STOPNIC  
DRUGA GALERIJA

ZAMAKNEN PROFIL NA SIDRNI PLOŠČI  
SPODAJ SE PODLOŽI S HOP L80x80x8 PROFILOM IN ZAVARI  
SPODNJO PASNICO HEA200 SE LAHKO ZAREŽE cca 100mm  
V ŠIRINI, KI GLEDA ČEZ PLOŠČO (ZARADI IZGLEDA)
