# Daljnovid D-502, oporišče 32

## Daljnovod D-502, oporišče 36

# Daljinovod D-526, oporišče 40

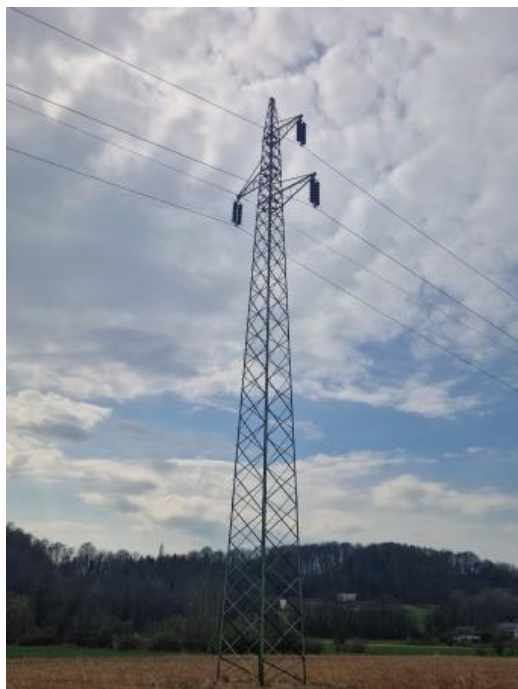
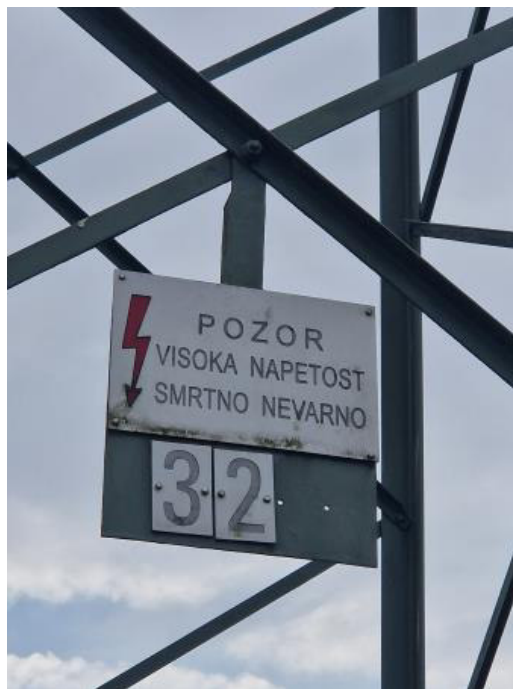
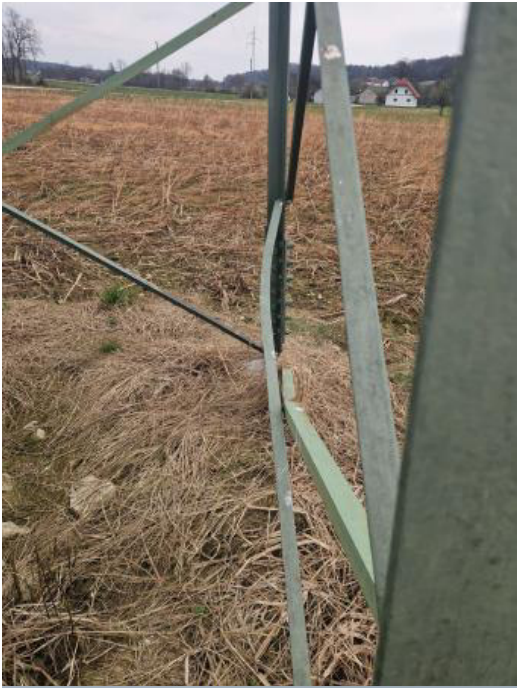
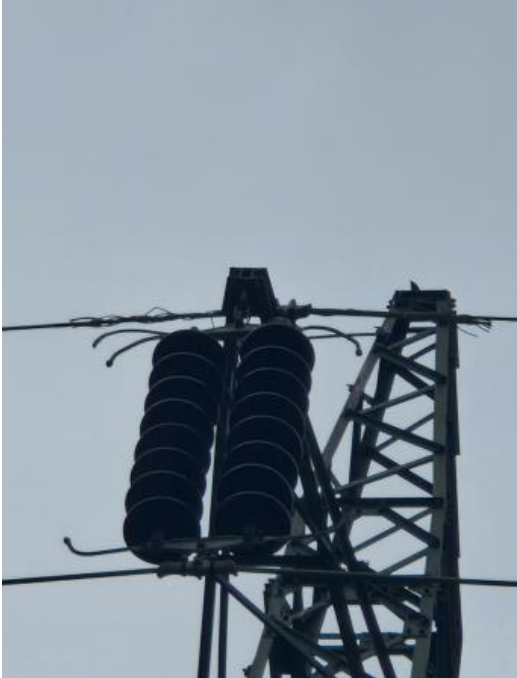
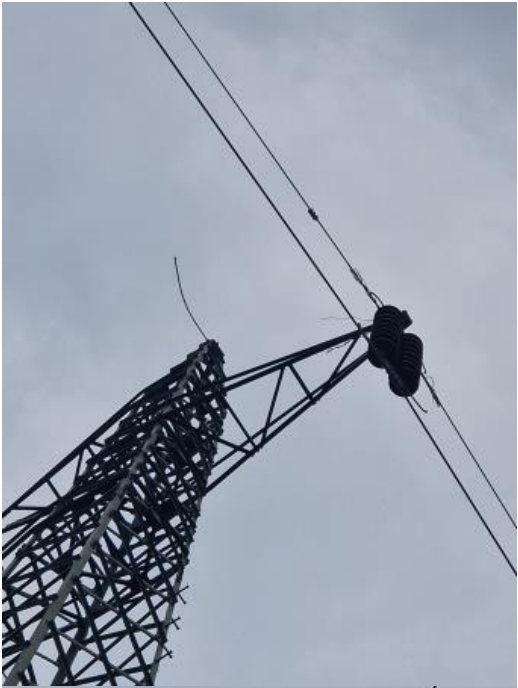
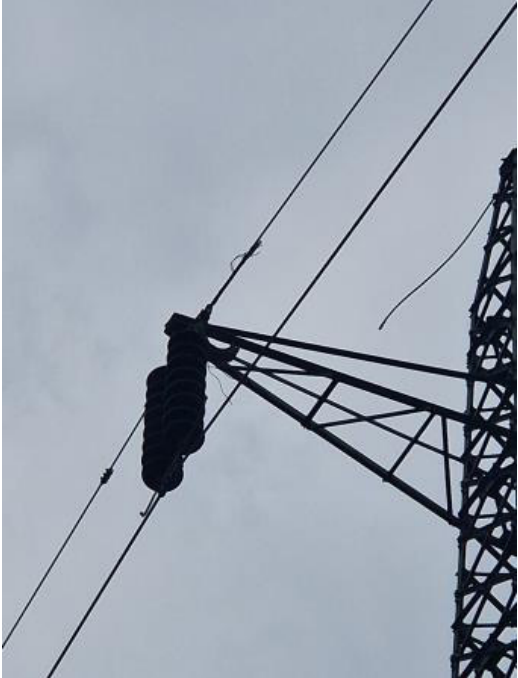
| Zaraščenost | Zasutost | Plazenje tal | Poškodovano temelje | Poškodovana AKZ | Gnezdo v konzoli | Mehanska poškodba |
|---|---|---|---|---|---|---|
| ne | ne | ne | ne | ne | ne | da |

| Poškodovan izolator ali izolatorska veriga | Poškodovan vodnik ali strelovodna vrv | Poškodovana ozemljitev | Manjkajoča ozemljitev | Neustrezna varnostna višina in oddaljenost na mestih križanj | Neustrezno stanje tokovnih sponk in lokov |
|---|---|---|---|---|---|
| ne | strelovodna vrv | ne | ne | ne | ne |

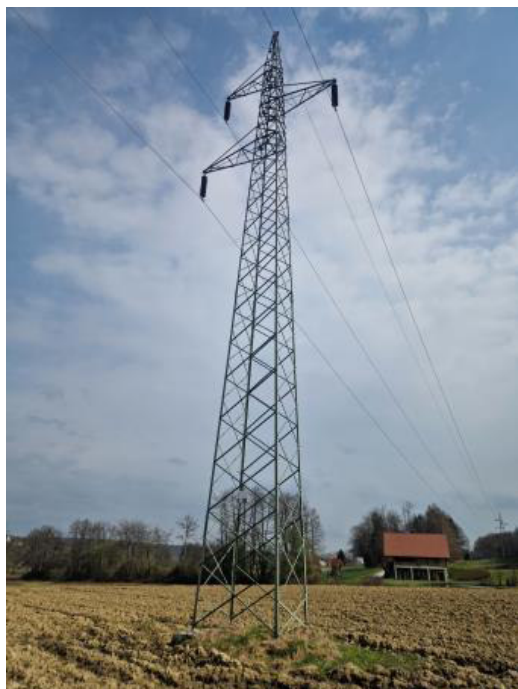
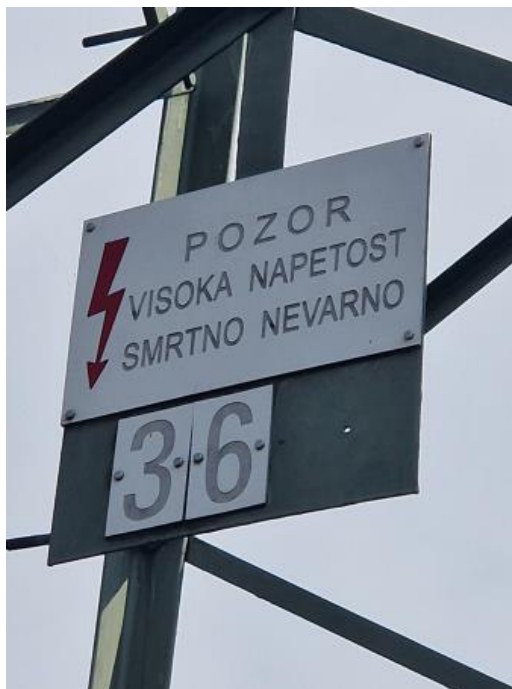
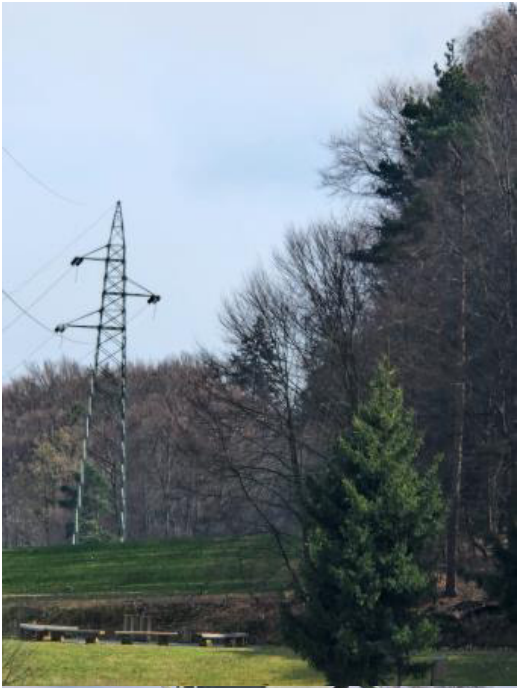
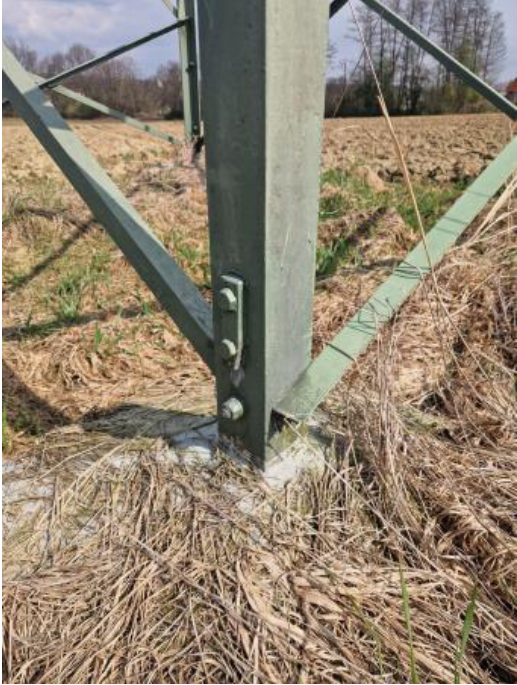
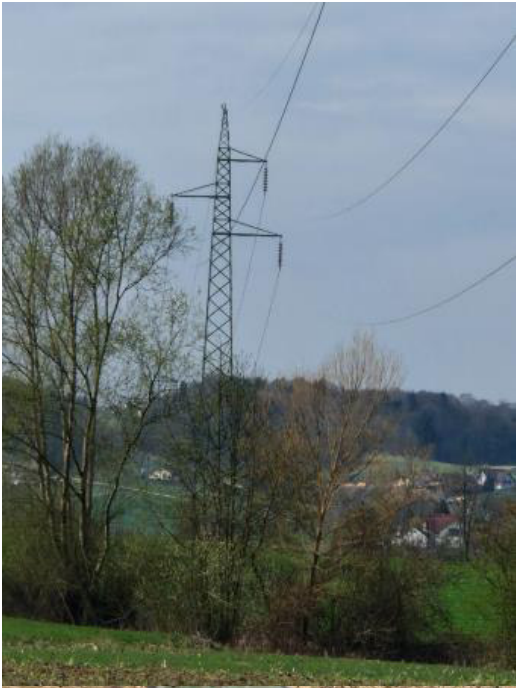
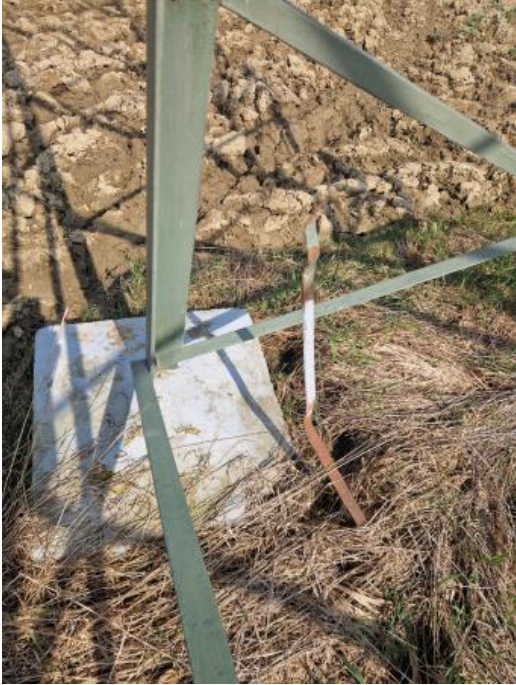
| Gozdne podrasti | Debelina (cm) | Gozdnega roba | Debelina (cm) | Sadnega drevja | Debelina (cm) |
|---|---|---|---|---|---|
| da | od 10-15 | da | nad 25 | ne | |

| Poškodovan izolator ali izolatorska veriga | Poškodovan vodnik ali strel vodna vrv | Poškodovana ozemljitev | Manjkajoča ozemljitev | Neustrezna varnostna višina in oddaljenost na mestih križanj | Neustrezno stanje tokovnih sponk in lokov |
|---|---|---|---|---|---|
| ne | ne | ne | da | ne | ne |

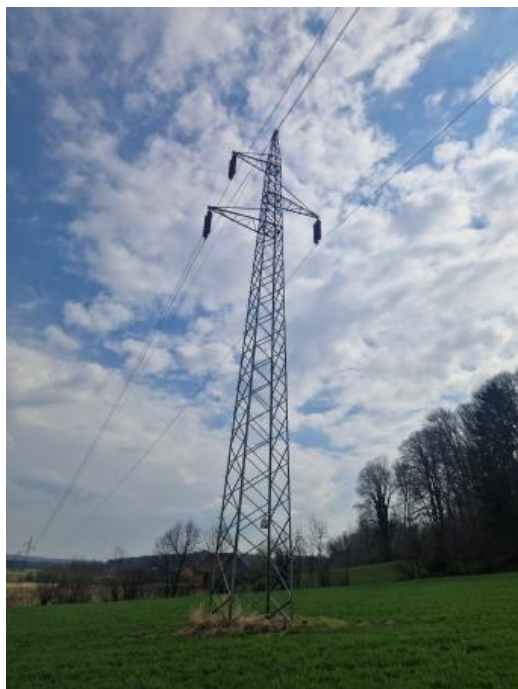
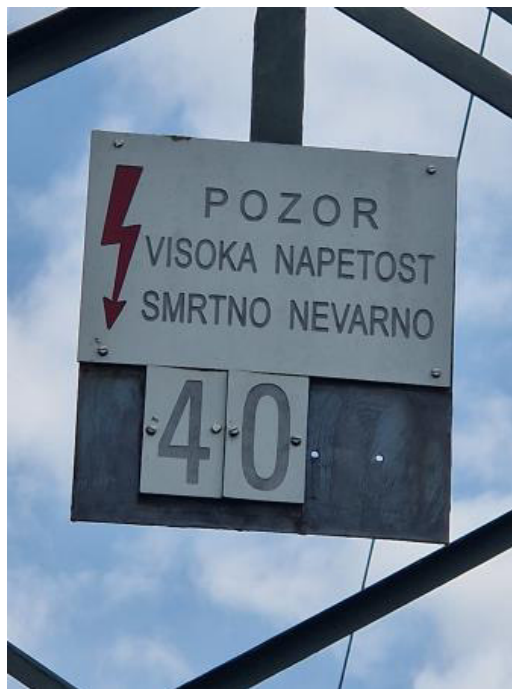
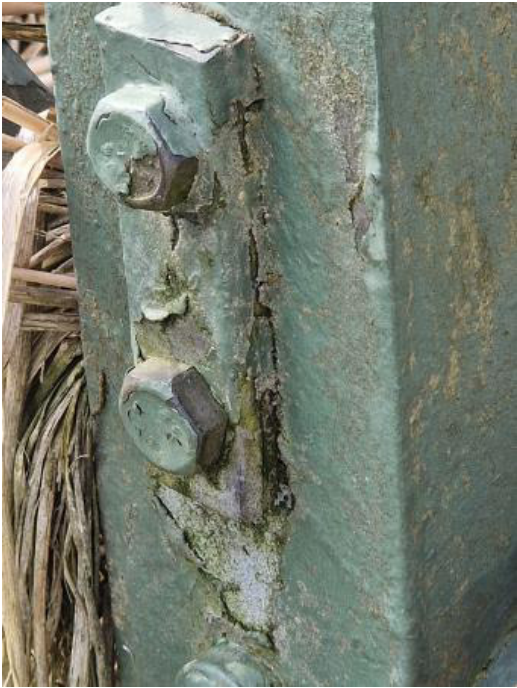
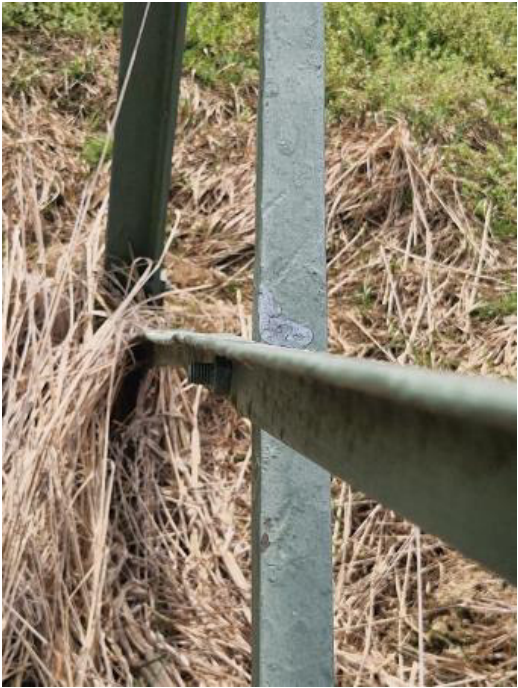
| Zaraščenost | Zasutost | Plazenje tal | Poškodovano temelje | Poškodovana AKZ | Gnezdo v konzoli | Mehanska poškodba |
|---|---|---|---|---|---|---|
| ne | ne | ne | ne | ne | ne | da |

| Poškodovan izolator ali izolatorska veriga | Poškodovan vodnik ali strelovodna vrv | Poškodovana ozemljitev | Manjkajoča ozemljitev | Neustrezna varnostna višina in oddaljenost na mestih križanj | Neustrezno stanje tokovnih sponk in lokov |
|---|---|---|---|---|---|
| ne | ne | ne | da | ne | ne |

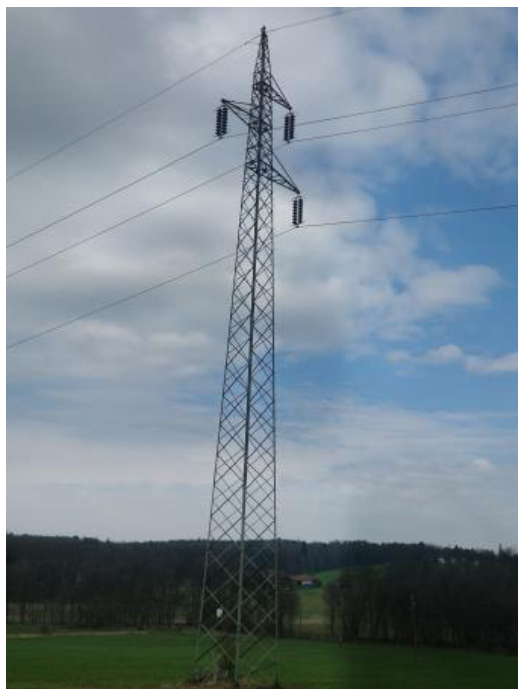
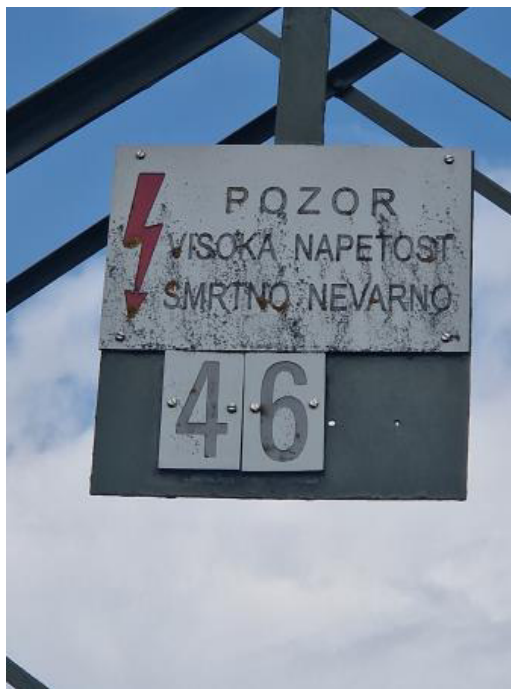
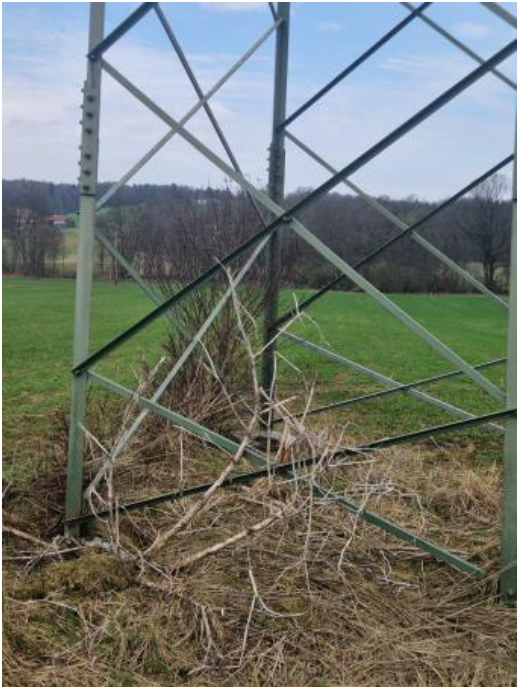
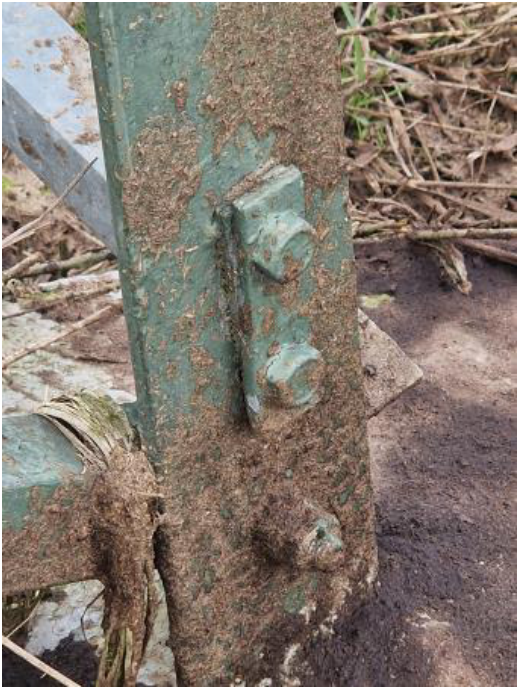
# Daljnovid D-526, oporišče 46

| Zaraščenost | Zasutost | Plazenje tal | Poškodovano temelje | Poškodovana AKZ | Gnezdo v konzoli | Mehanska poškodba |
|---|---|---|---|---|---|---|
| srednje | ne | ne | ne | ne | ne | ne |

| Poškodovan izolator ali izolatorska veriga | Poškodovan vodnik ali strel vodna vrv | Poškodovana ozemljitev | Manjkajoča ozemljitev | Neustrezna varnostna višina in oddaljenost na mestih križanj | Neustrezno stanje tokovnih sponk in lokov |
|---|---|---|---|---|---|
| ne | ne | ne | da | ne | ne |

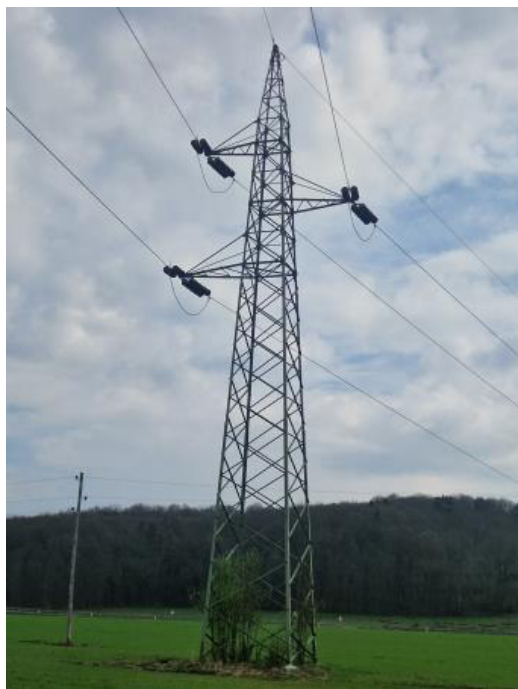
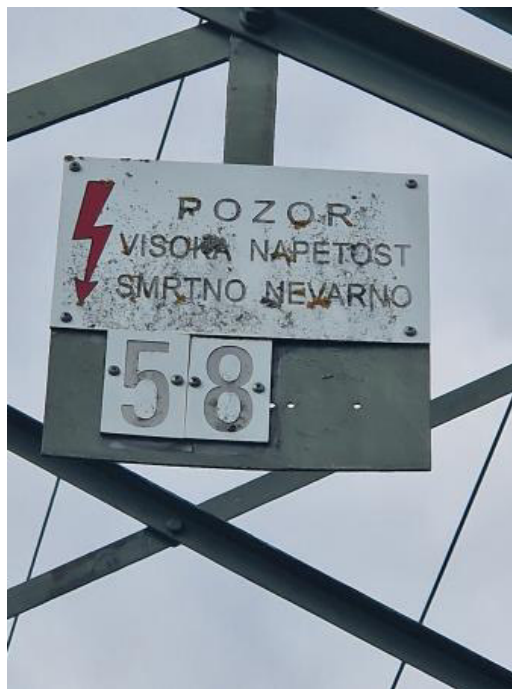
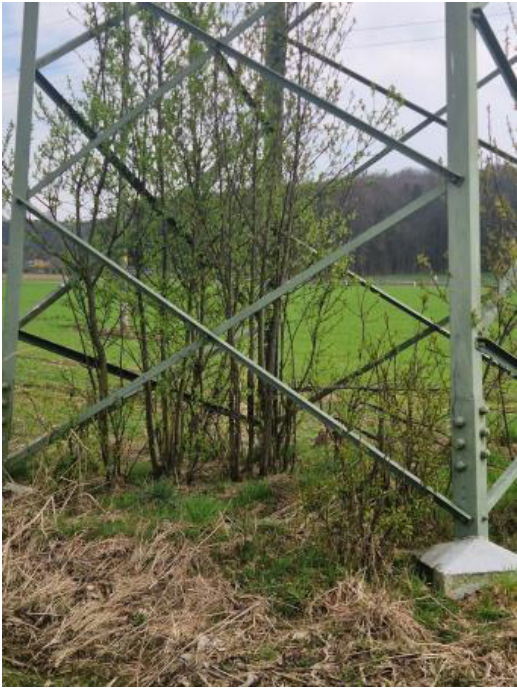
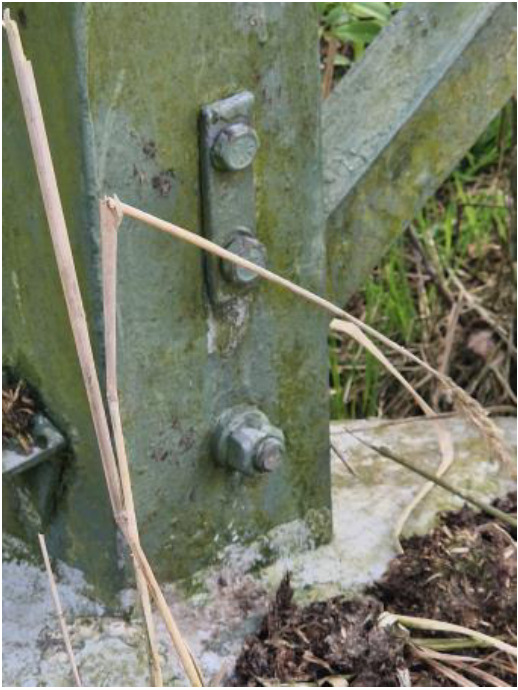
# Daljnovid D-526, oporišče 58

| Zaraščenost | Zasutost | Plazenje tal | Poškodovano temelje | Poškodovana AKZ | Gnezdo v konzoli | Mehanska poškodba |
|---|---|---|---|---|---|---|
| srednje | ne | ne | ne | ne | ne | ne |

| Poškodovan izolator ali izolatorska veriga | Poškodovan vodnik ali strelovodna vrv | Poškodovana ozemljitev | Manjkajoča ozemljitev | Neustrezna varnostna višina in oddaljenost na mestih križanj | Neustrezno stanje tokovnih sponk in lokov |
|---|---|---|---|---|---|
| ne | ne | ne | da | ne | ne |
