## TEHNIČNO POROČILO z geomehanskimi preiskavami

za sanacijo plazu na cesti LC 483 041 k. o. Goričak v dolžini cca 136m

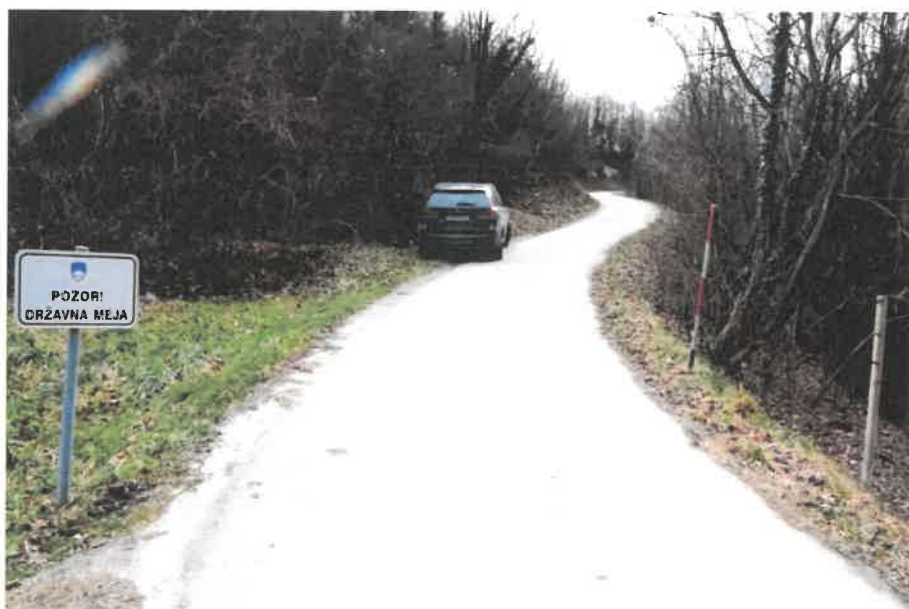
Fotografija 1.  
Pogled od P1-P5.

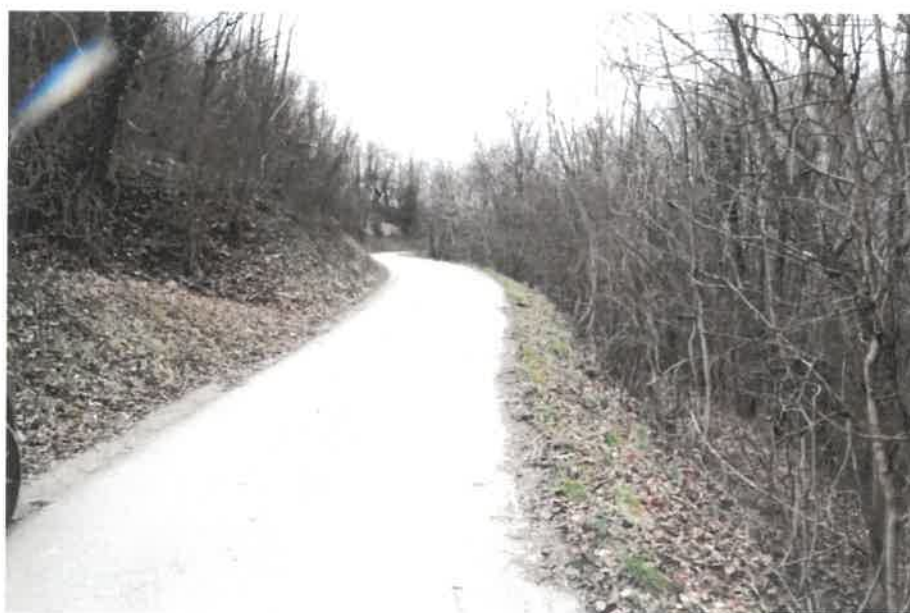
Fotografija 2  
Pogled na prelom ceste v  
smeri od P4-P7.

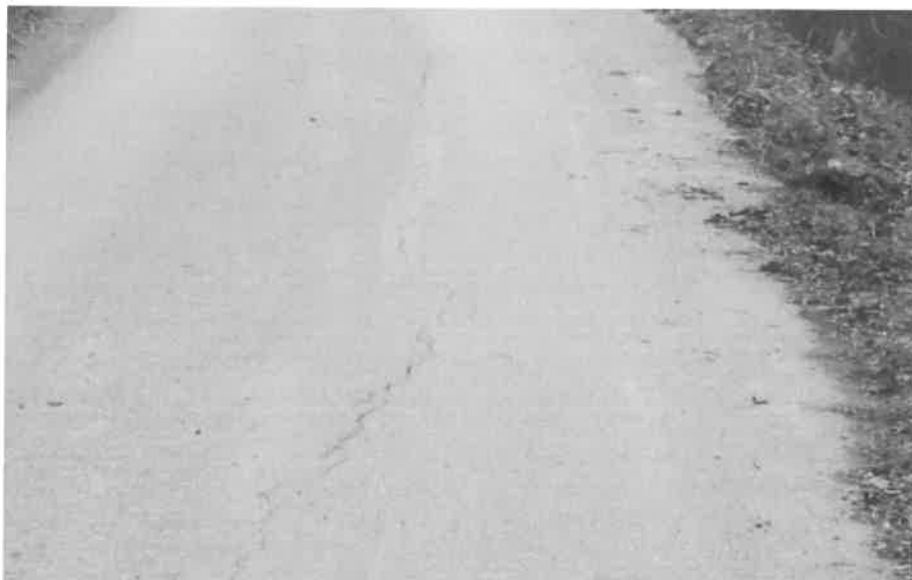
*Fotografija 3  
Pogled na razpoke –  
prelom ceste v območje  
P3-P4.*

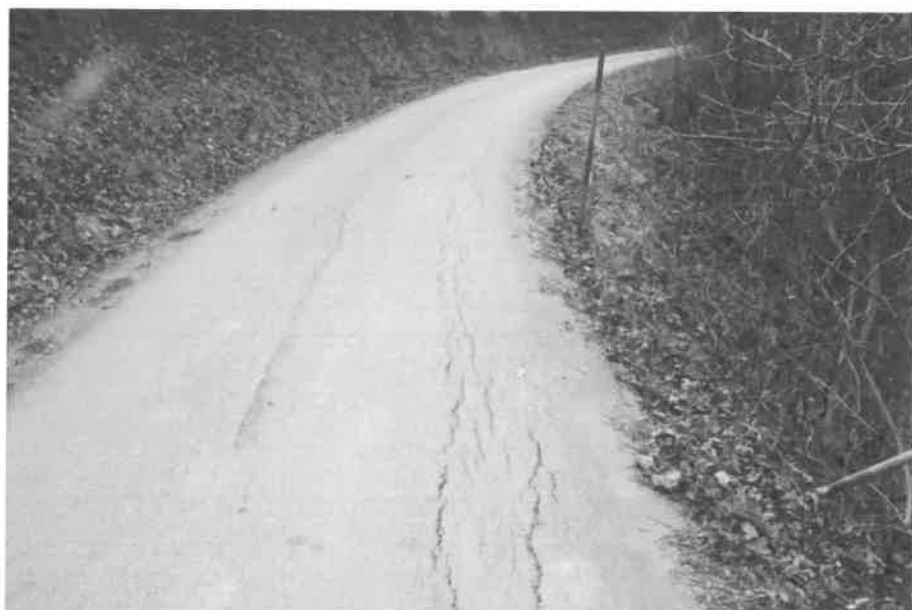
*Fotografija 4.  
Pogled od P6-P8, kjer so  
deformacije največje,  
bankina pa pogreznjena.*

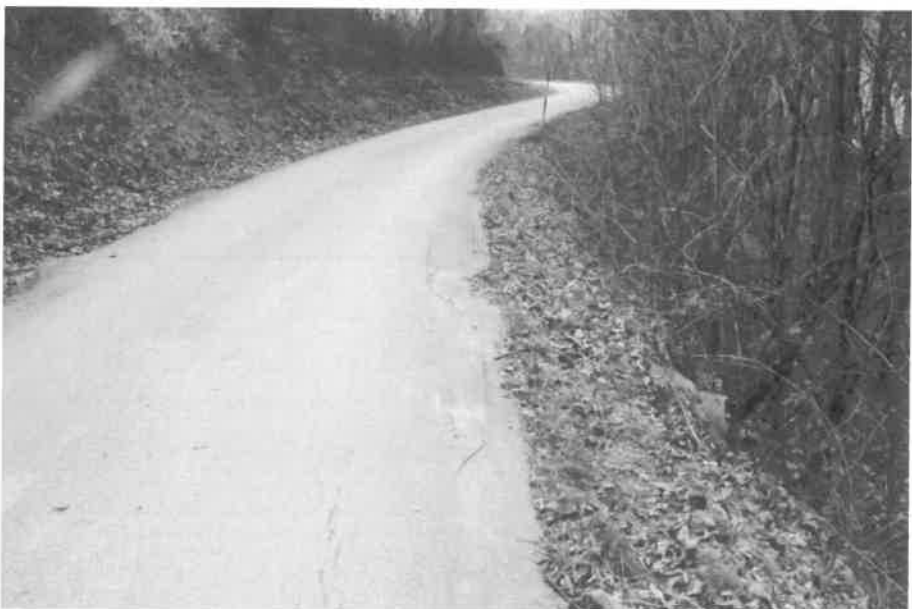
*Fotografija 5.  
Pogled od P7-P10..*

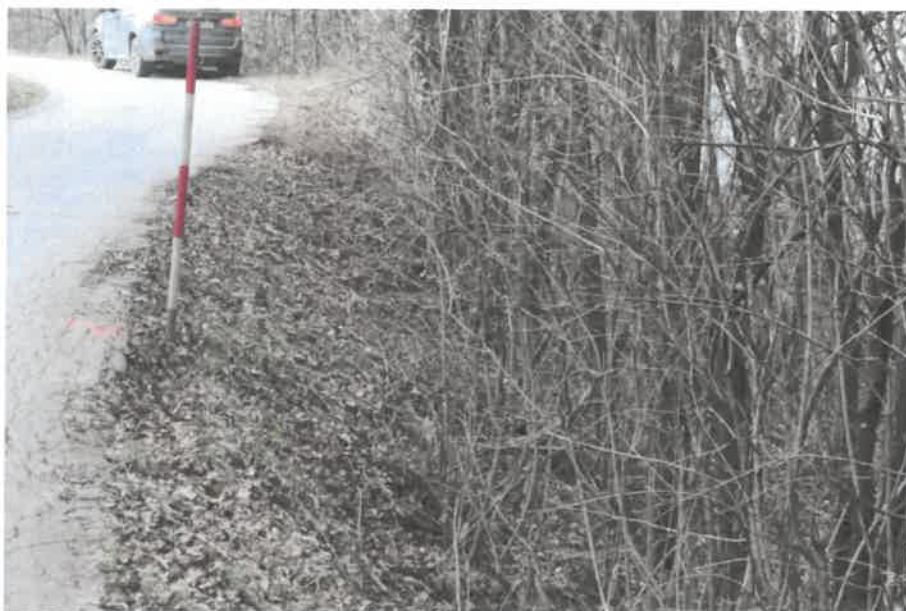
Fotografija 6.  
Pogled na pogreznjen  
desni rob ceste med P8-  
P9.

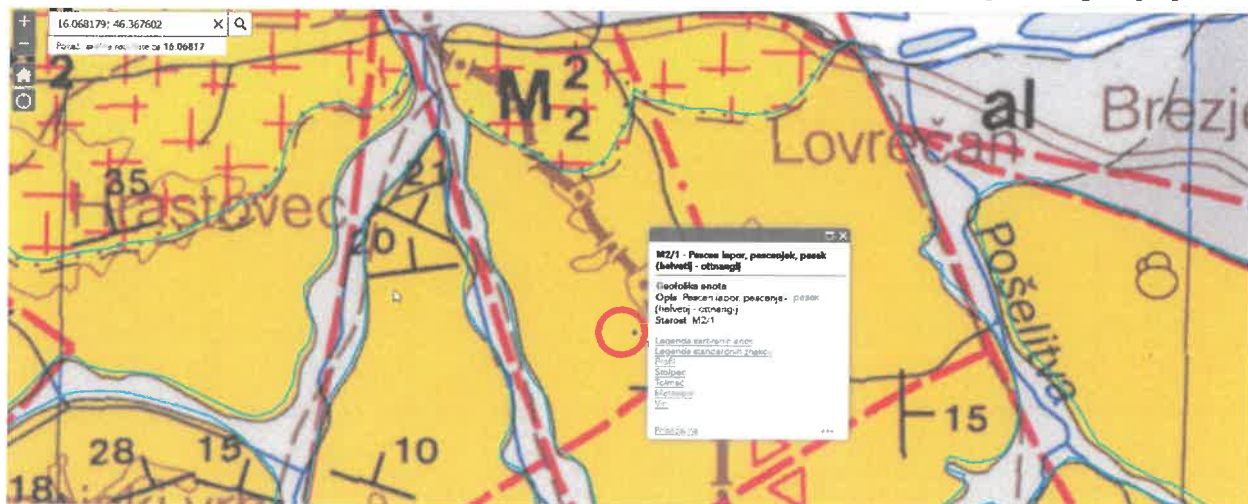
Vidno je, da je območje med dvema prekritima prelomnicama.

**Glede na sestavo temeljnih tal, je vidno da je drna ploskev na prehodu v kompakten peščen lapor.**

**V danem primeru gre za zdrs delno nasipne in preperinske plasti.**

Geokarta s prikazom območja nestabilnega terena, katera se nahaja ob prekriti prelomnici

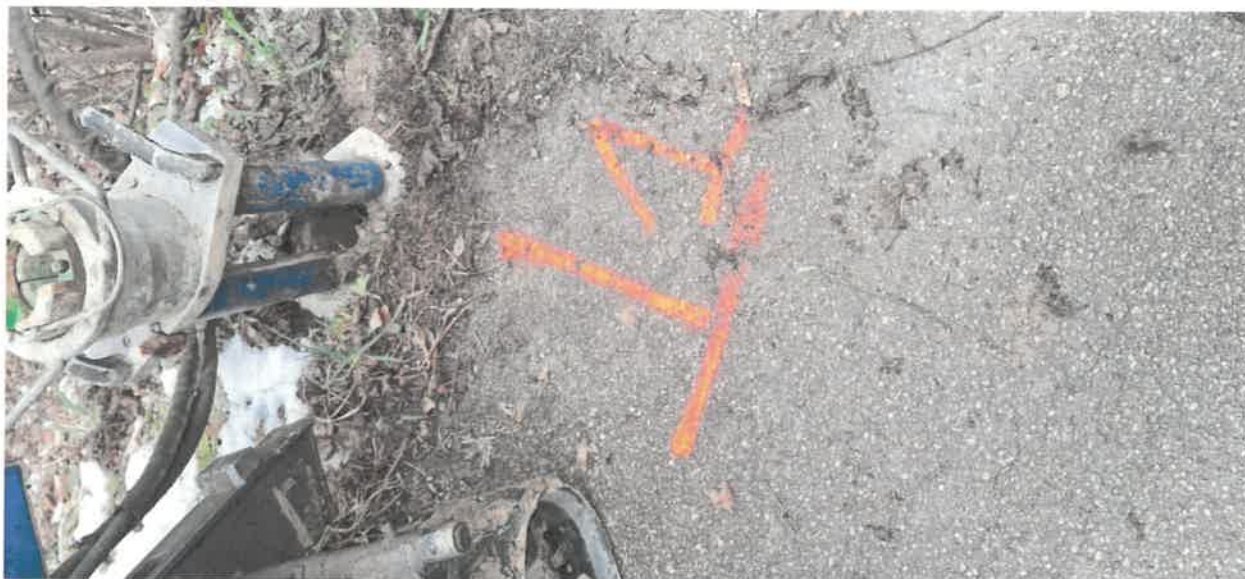
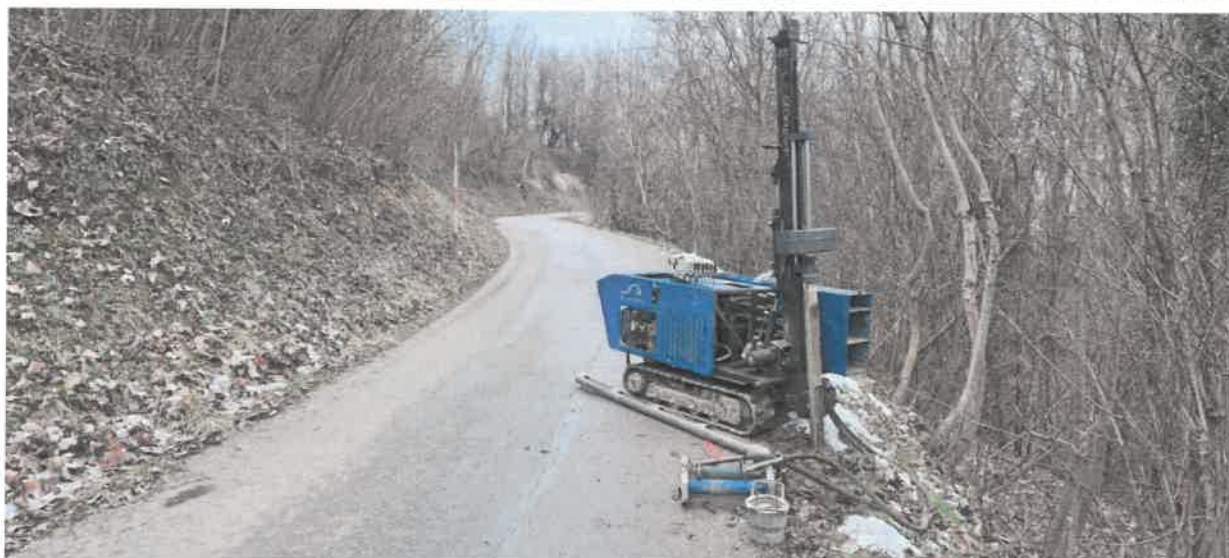
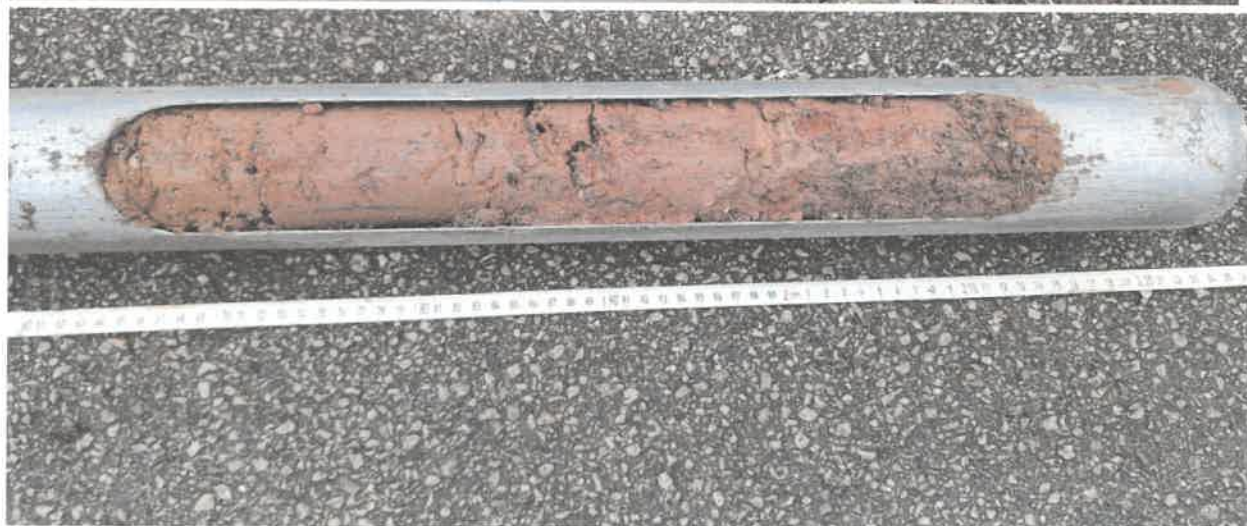
## DPH 1

*Lokacija DPH 1, do globine 3,0m zaglinjena in vlažna preperina.*

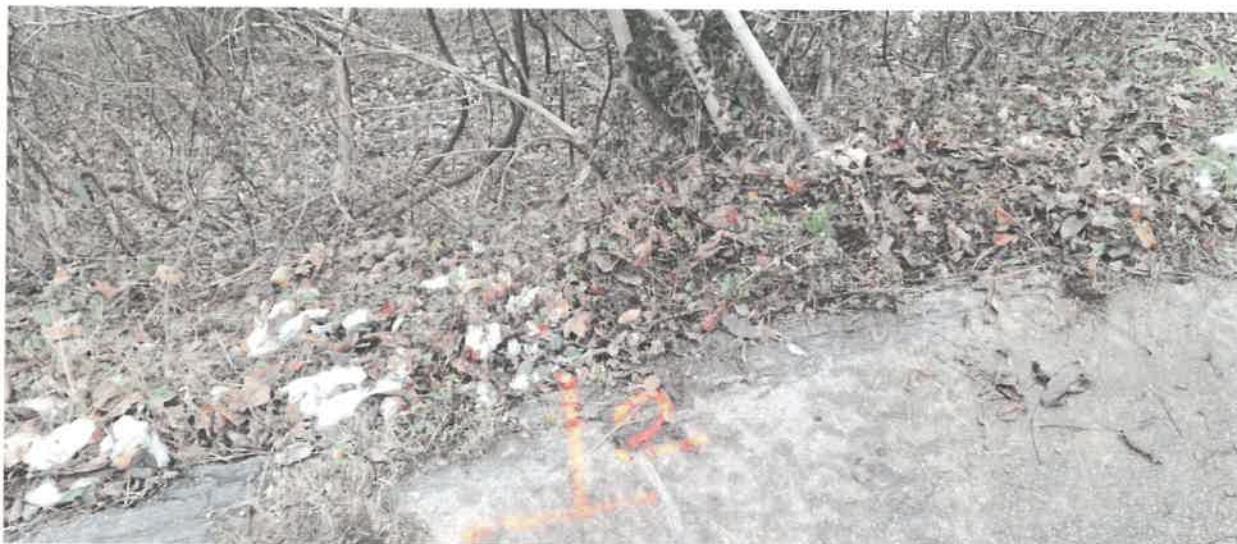
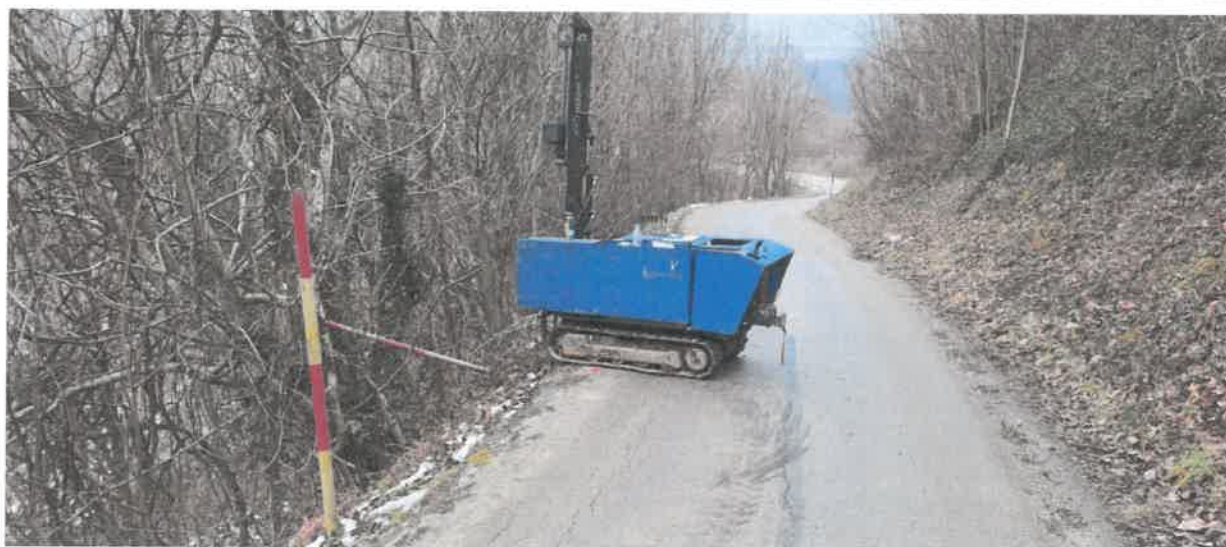
## DPH 2

*Lokacija DPH 2, do globine 3,1m zaglinjena in vlažna preperina.*

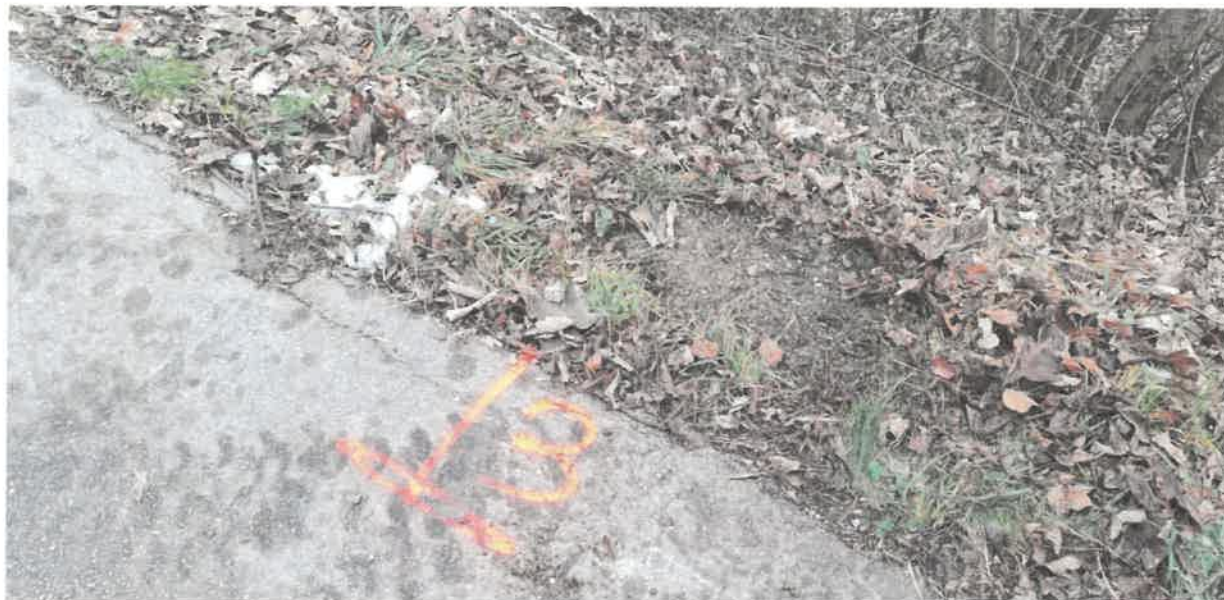
### DPH 3

*Lokacija DPH 3, do globine 2,1m zaglinjena in vlažna preperina, pod cesto se vidi strma brežina, katera se počasi premika, saj je viden naklon dreves..*

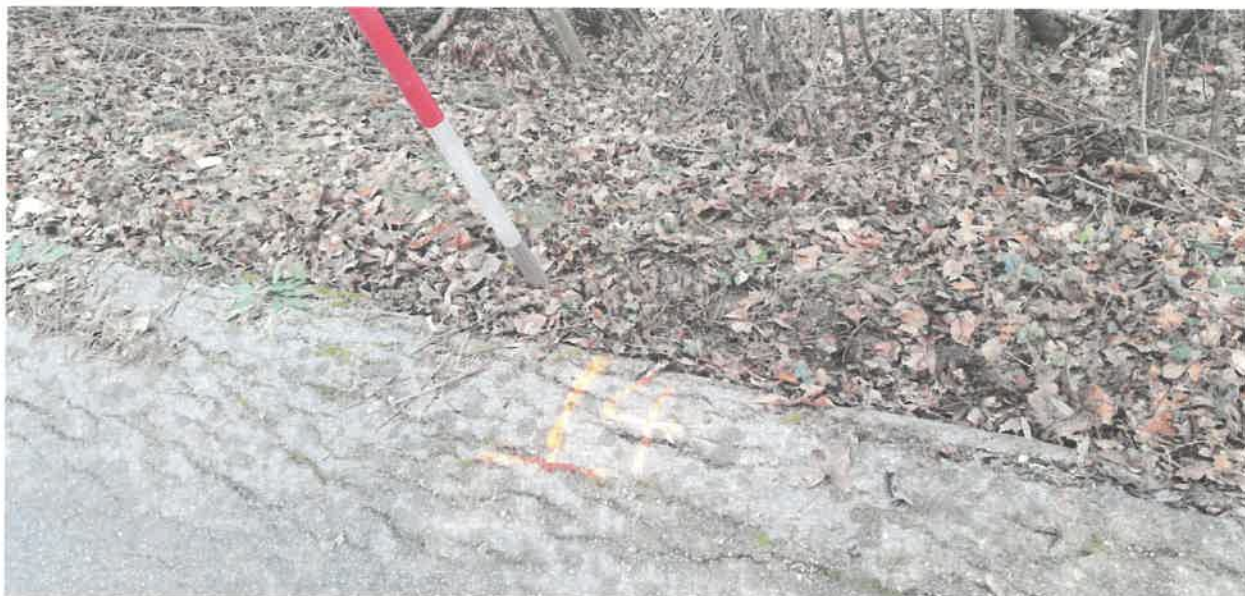
## DPH 4

*Lokacija DPH 4, do globine 2,2m zaglinjena in vlažna preperina.*

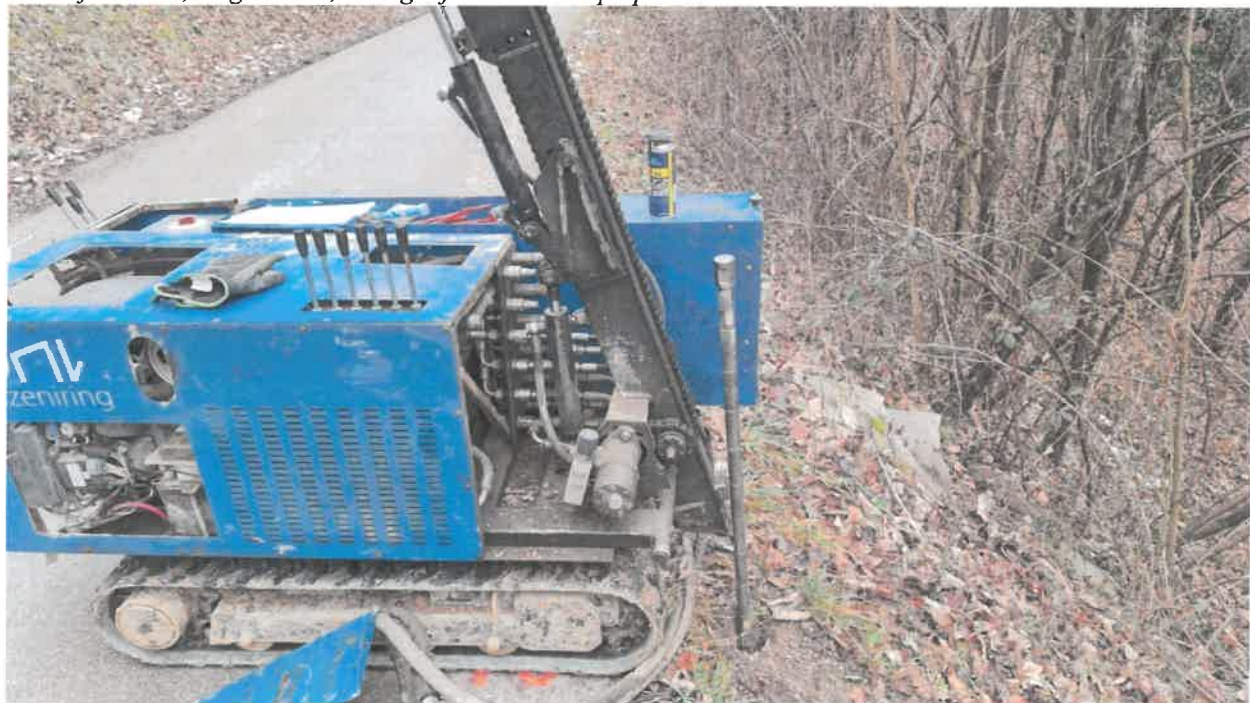
*Lokacija DPH 4, do globine 2,2m zaglinjena in vlažna preperina.*

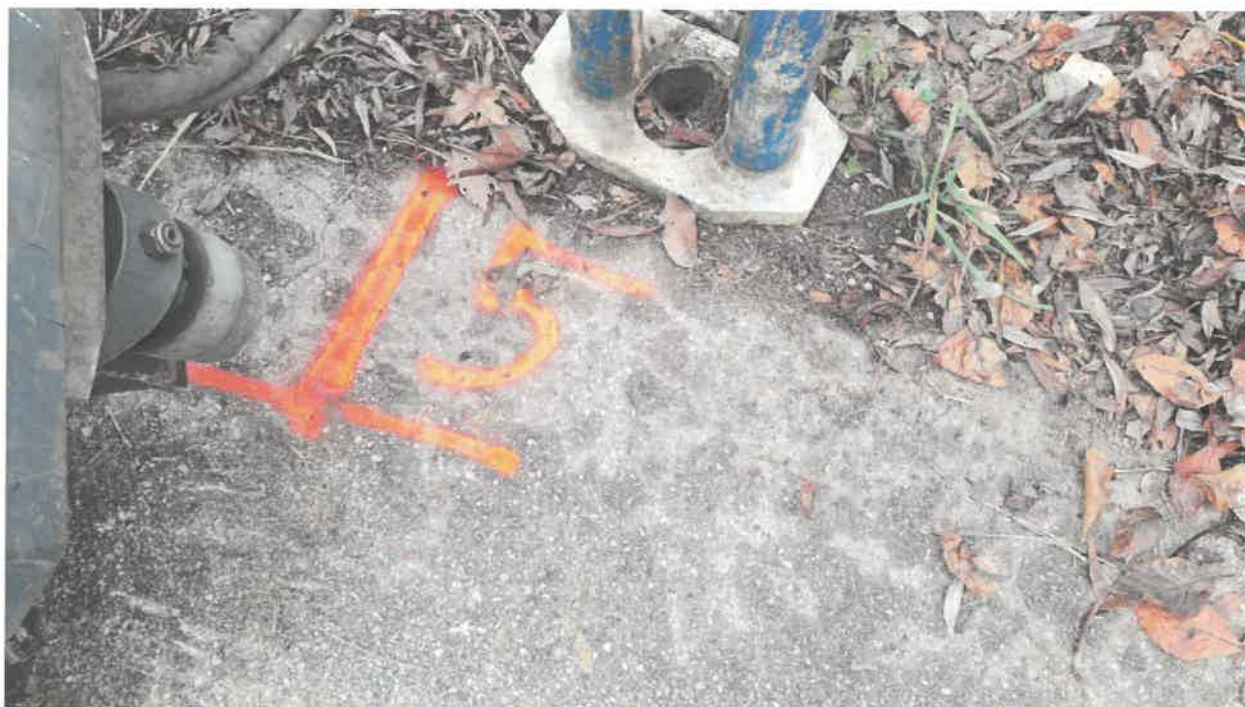
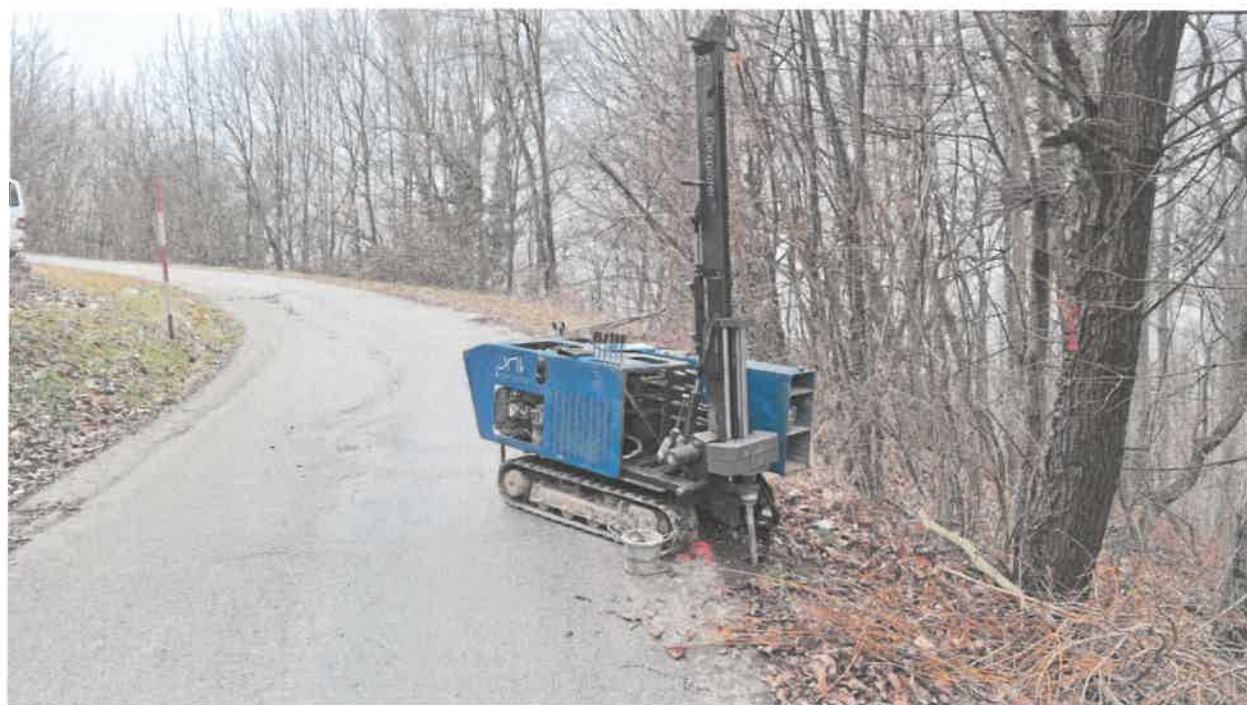
## DPH 5

*Lokacija DPH 5, do globine 2,3m zaglinjena in vlažna preperina.*
