## ZABELEŽKA

### terenskega ogleda na državni cesti R3-681/4006 Laško-Breze-Šentjur v km 12,100

Dne 12. 03. 2026

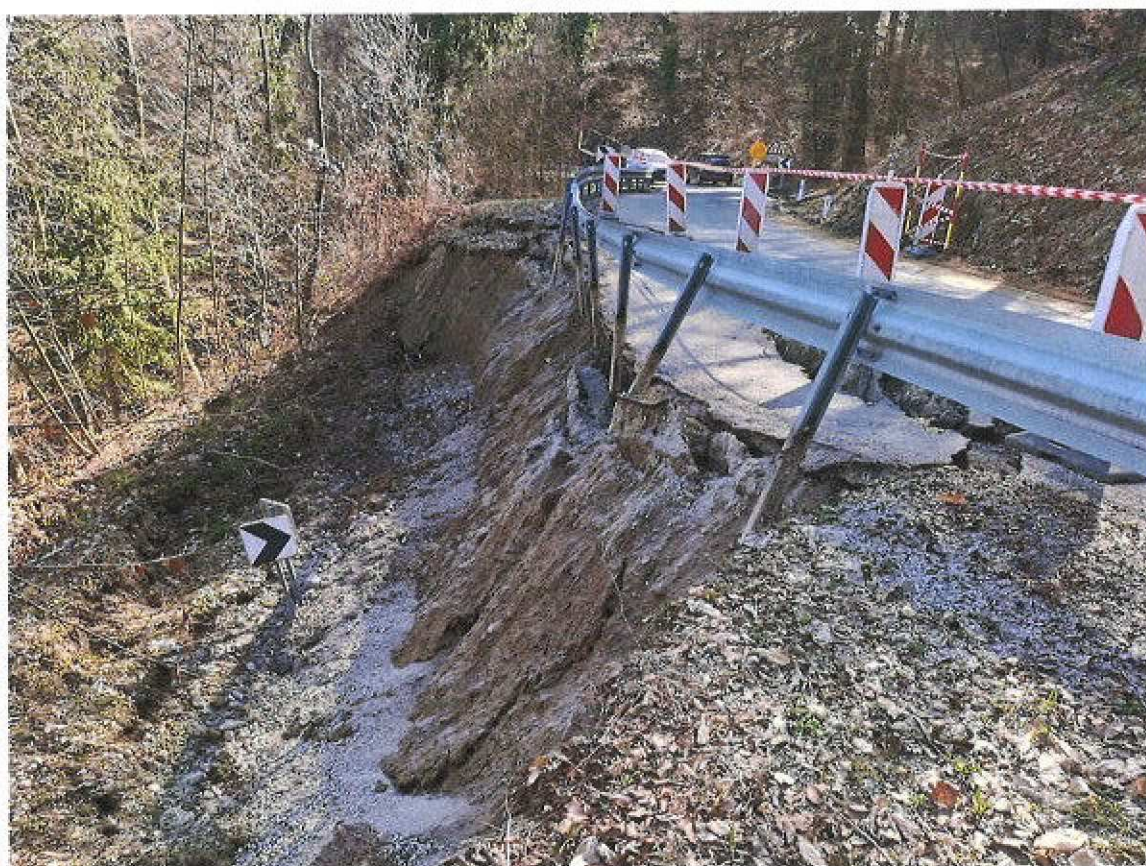
- da je prišlo do odloma in pogrezanja desnega roba vozišča v dolžini približno 15–20 m,
- do nastanka vzdolžne razpoke širine več centimetrov, ki poteka tik ob varovalni ograji,
- da je varovalna ograja izgubila temeljenje, stebrički so deloma v zraku, konstrukcija varovalne ograje pa je deformirana,
- da se je večja količina nasipnega materiala odložila na spodnjem delu pobočja,
- da je bil na kraju izveden začasni prometni režim urejen z vertikalno signalizacijo.

Glede na lego odlomnih robov in vidno razpoko ocenjujemo, da je globina zdrsa cca 4,0 m pod nivojem ceste, zdrs pa se je sprožil neposredno pod voziščem, v območju nasipa.

Slika 3: Pogled na usad.

Začasno se lahko cesta zaščiti z zabijanjem tirnic z nivoja ceste v zdravo podlago (predvidoma 6m tirnice). Tirnice se zabijejo v liniji odlomnega roba na medsebojni oddaljenosti 0.5 – 1m. Za zagotavljanje zadostne vozne širine pa se levi rob ceste vkoplje v pobočje. Vkop pa bo zaradi sipke zemljine treba zavarovati z manjšo kamnito zložbo.

Glede na evidentirano stanje in prikazano obsežnost poškodbe nasipne brežine ter vozišča predlagamo, da se za zagotavljanje trajne rešitve pridobi projekt za sanacijo, ki bo verjetno vključeval izvedbo podporne konstrukcije (pilotna stena, podporni zid), ureditev odvodnjavanja zalednih (vzdolžna drenaža) in površinskih voda in zamenjavo voziščne konstrukcije v dolžini 40 – 50m z navezavo na obstoječe vozišče.

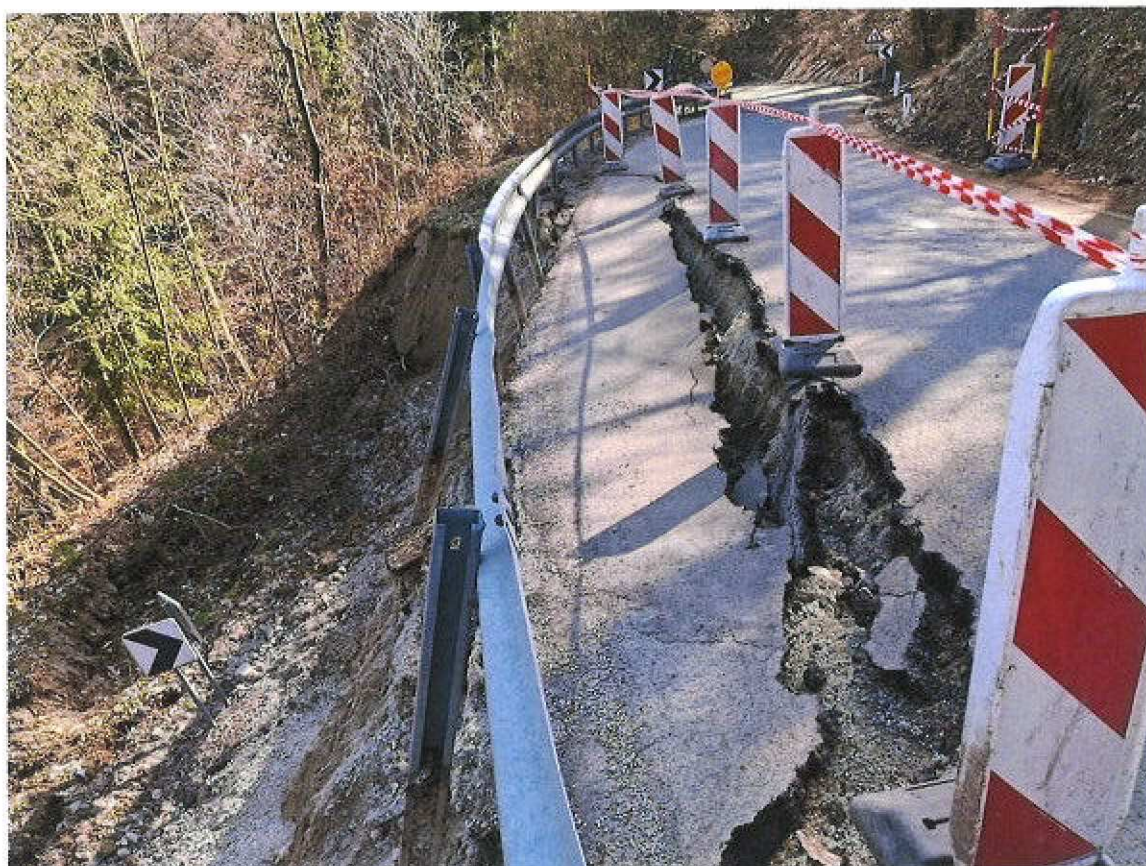
Slika 4: Pogled na odlomni rob.

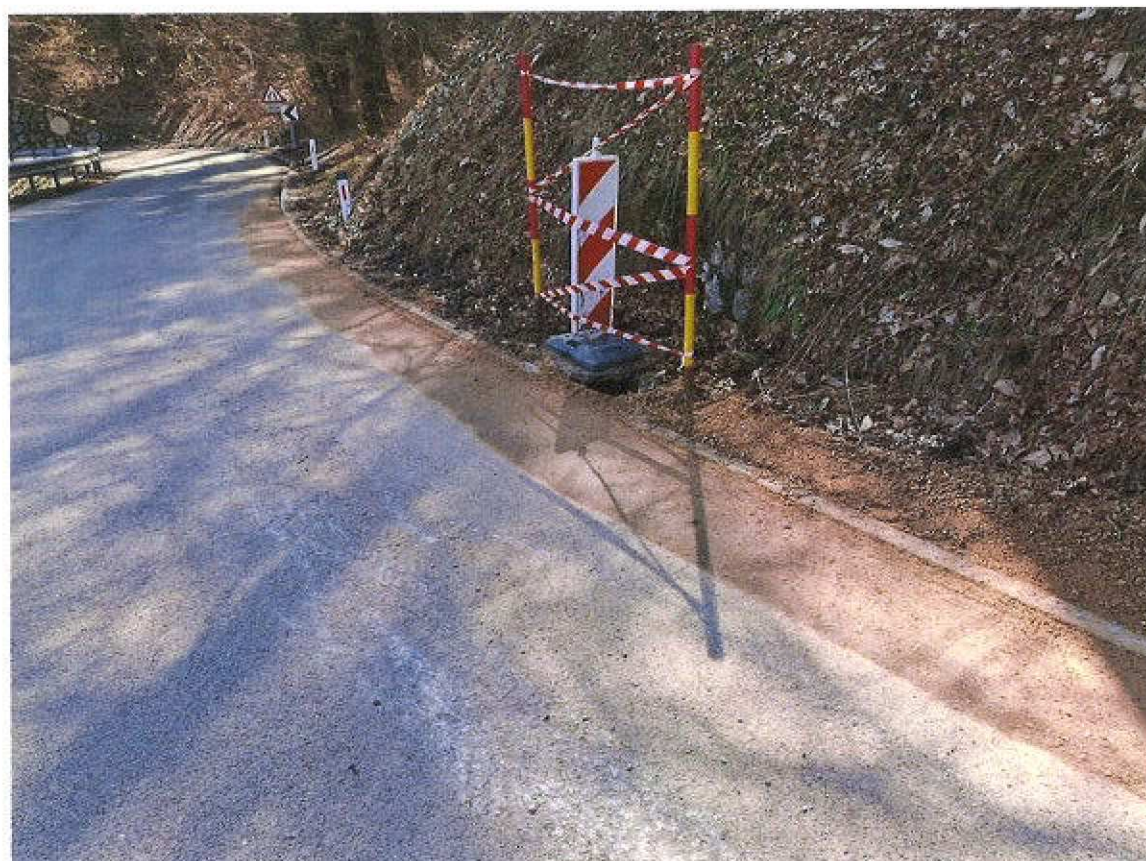
Slika 5: Jaše za odvodnjavanje tik ob usadu. Iz jaška je voda speljana vzdolžno do ovinka in tam v prepust.

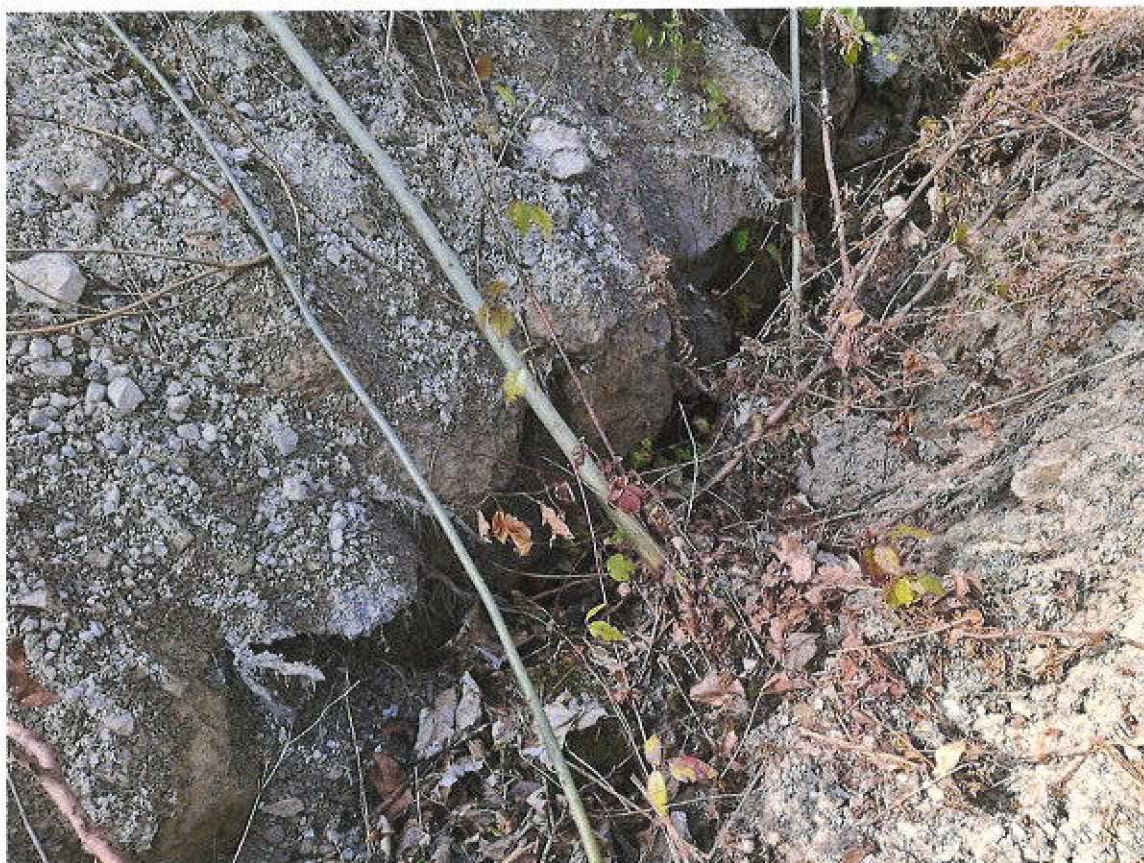
V razkritih delih brežine se pojavljajo slabo sprijeti, drobljivi kosi peska in peščenjaka, ki ob razmočenju hitro izgubljajo trdnost. Peščen lapor je močno podvržen preperelosti in razpada na drobne delce. V razkritih plasteh so opazne razpoke in razslojenost, kar dodatno zmanjšuje stabilnost terena. V peti splazelega nasipa smo opazili večje bloke apnenca, ki so bili verjetno vgrajeni v peto nasipa za stabilizacijo tal pred izgradnjo nasipa.

Slika 6: Bloki apnenca v peti plazu.

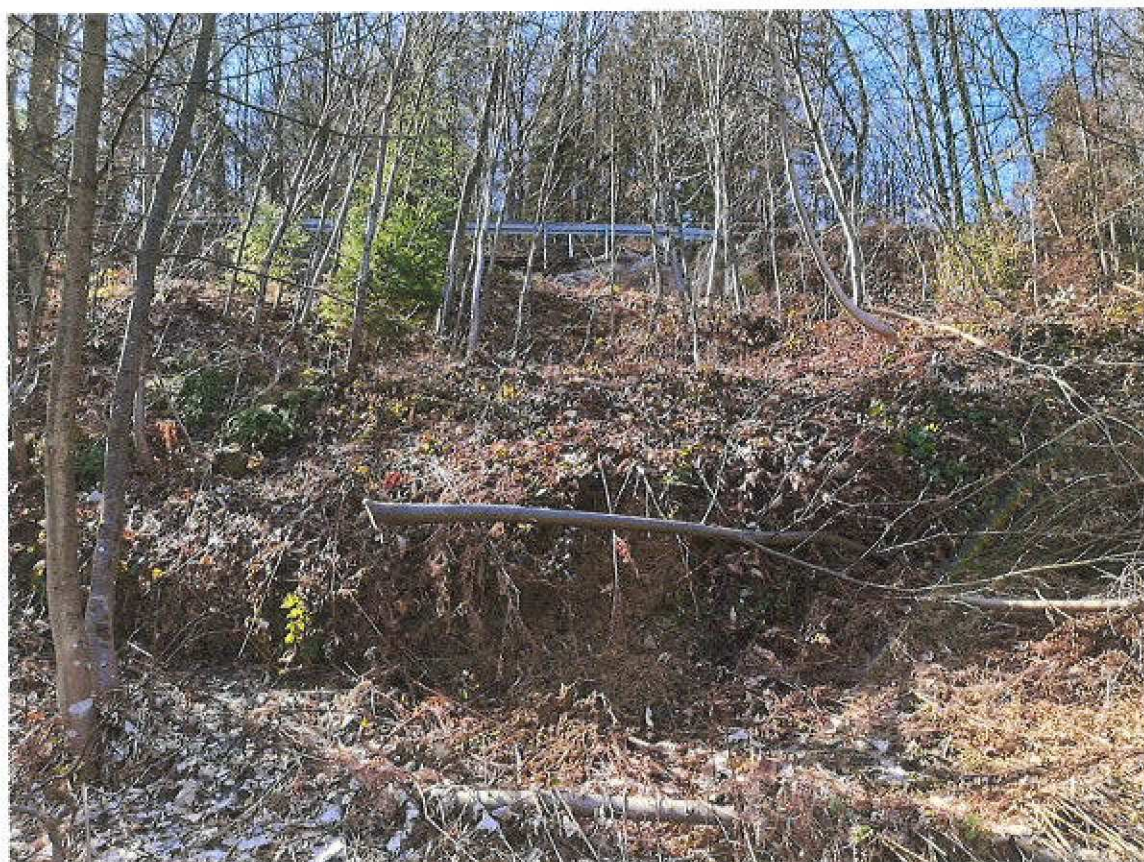
Slika 7: Peta plazu.
