**Načrt sanacije kmetijskih zemljišč na par. št. 100/2, 100/1 in 99/5  
k.o. 456 Dežno (Podlehnik)**

Izvedbeni načrt

3035285-2

Ljubljana, maj 2026

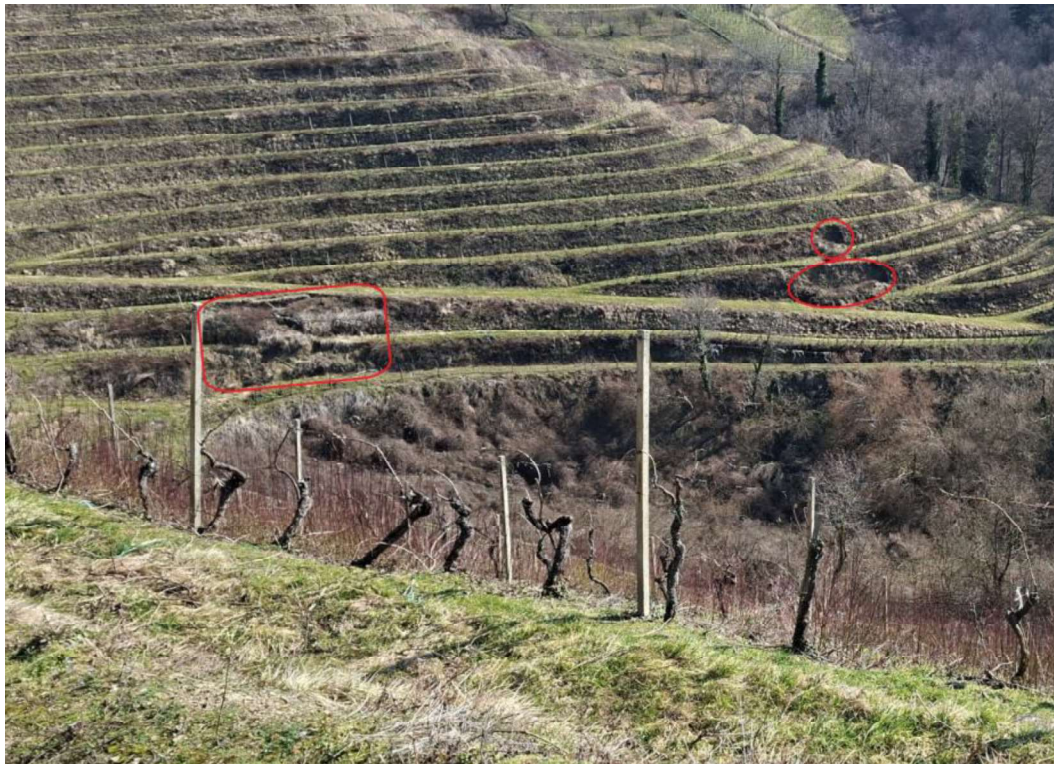
**Slika 2:** Usadi na vzhodnem pobočju vinograda (označeni z rdečo).

Po obsegu največji je usad, ki se nahaja na vzhodnem pobočju (slika 2 na levi strani). Na delu, kjer je širina največja, ta znaša cca 20m, njegova dolžina znaša cca 12m. Je tudi najbolj neugoden za obdelavo vinograda, saj se razteza in onemogoča prehod preko dveh teras, zato bo pri tem usadu potrebna sanacija dveh etaž.

Druga dva se prav tako nahajata na vzhodnem pobočju (slika 2 desno), le višinsko nekoliko višje od prvega. Po obsegu najmanjši je hkrati tudi višinsko najvišje. Njegova širina znaša cca 3m, dolžina pa skoraj 7m. Tretji, lociran tik pod najmanjšim, meri v širino na najširšem delu cca 12m, v dolžino pa cca 7m. Tudi ta dva onemogočata prehod preko teras.

Teren na obravnavanem območju je oblikovan terasasto. Zaradi tega meteorna voda ne odteka razpršeno po brežini navzdol, temveč zastaja na posameznih terasah ter nato koncentrirano pronica v tla. Tla so tam močno razmočena, kar povzroči lokalno nestabilnost terase. Usadi so sicer plitvi oz. površinski in ne ogrožajo globalne stabilnosti brežin.

Glede na plitvo naravo usadov naj se ti sanirajo z uporabo preprostih ukrepov, kot so lesene kašte, ali pa zabiti jekleni profili. Prestavljeni sta obe varianti, izbiro o končni rešitvi pa prepuščamo naročniku v dogovoru z zakupnikom parcel. Preferenčno predlagamo, da naj se uporabijo lesene kašte, saj gre za sonaraven ukrep, ki pa je nekoliko dražji in dolgoročno potrebuje več vzdrževanja. V nadaljevanju podajamo opis izvedbe obeh variant ukrepov.

Obseg sanacijskih ukrepov naj se prilagodi tako, da bodo segali v raščen (nesplazel) teren oziroma naj se določi na sami lokaciji na osnovi napotkov geomehanskega nadzora. Predvidena dolžina sanacije na usadu 1 znaša 19m, ta usad se sanira preko 2 teras. Dolžina sanacije na usadu 2 je 13m, na usadu 3 5m in na usadu 4 9m. Skupno torej 65m.

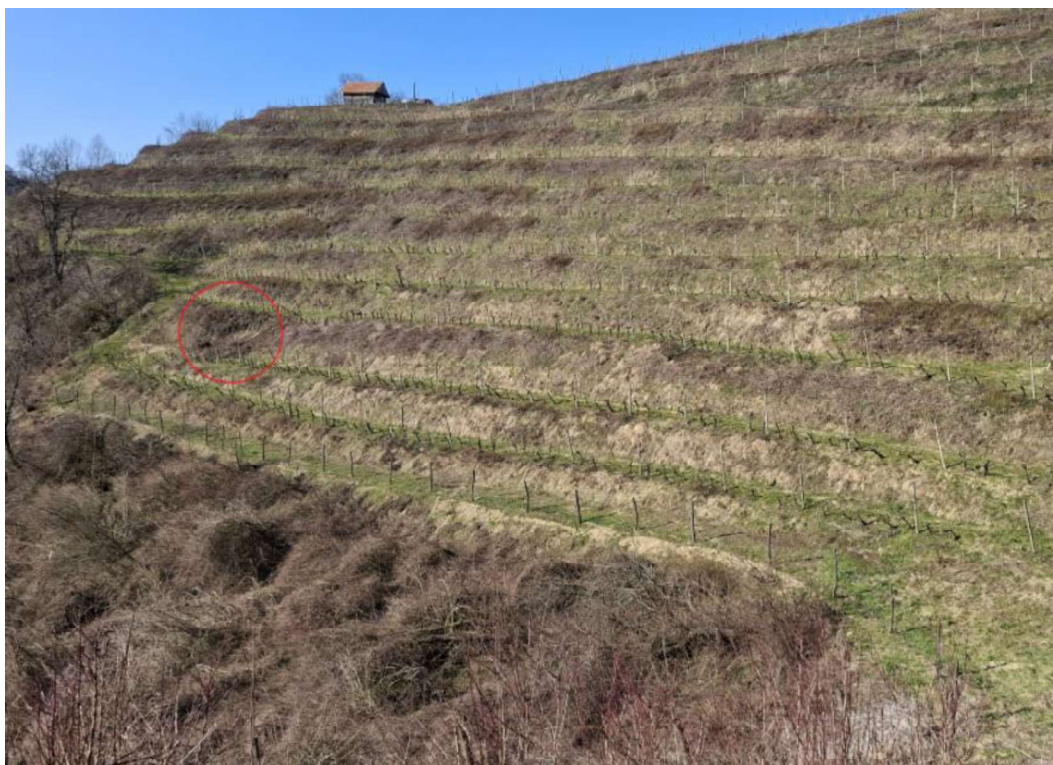
**Slika 3:** Usad na zahodnem pobočju vinograda (rdeč krog).

Četrty usad je lociran na zahodnem pobočju vinograda (slika 3), njegova največja širina znaša cca 12m, dolžina pa 6m. Tako kot ostali onemogoča prehod preko terase.

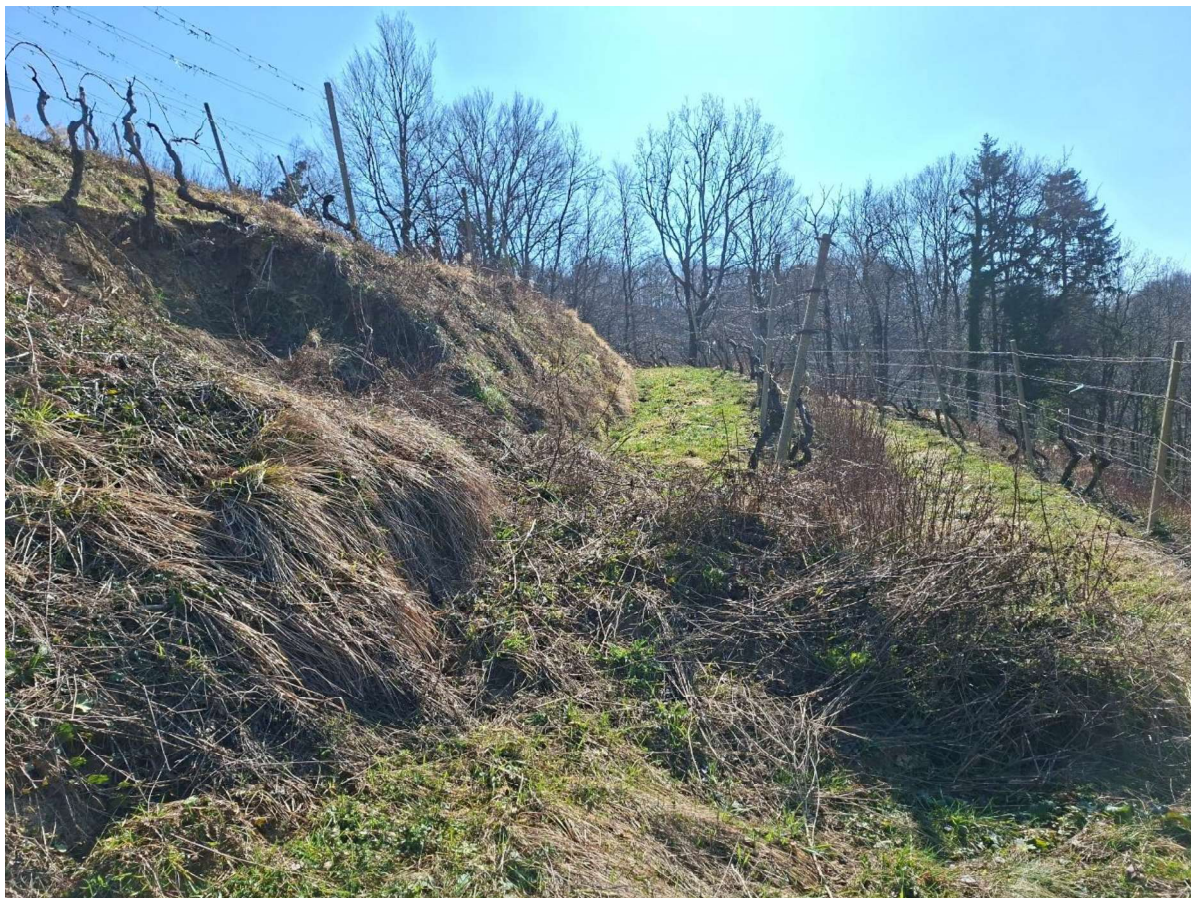
**Slika 4:** Usad na vzhodnem pobočju vinograda.
