| NAČRT IN ŠTEVILČNA OZNAKA NAČRTA:<br><b>GEOLOŠKO GEOTEHNIČNI ELABORAT – 7</b> |

| OBJEKT: | Mlakarjevo stanovanje (muzej in hostel) |
| VRSTA PROJEKTNE DOKUMENTACIJE: | <b>DGD</b><br>Dokumentacija za pridobitev gradbenega dovoljenja |

| ŠTEVILKA PROJEKTA: | | ŠTEVILKA ELABORATA: | <b>1338/21-10</b> |

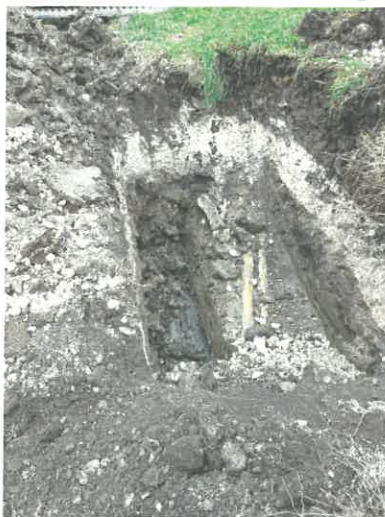
#### SJ-1

0,0 – 0,2 m: humus

0,2 – 0,4 m: nasip dolomitnega grušča, svetlo siv, rahel do srednje gost (rh-sg)

0,4 – 1,0 m: sivo rjava glina in grušč ugaskov krovnega laporja, vlažen, rahel (rh)

Fotografija sondažnega jaška SJ-1

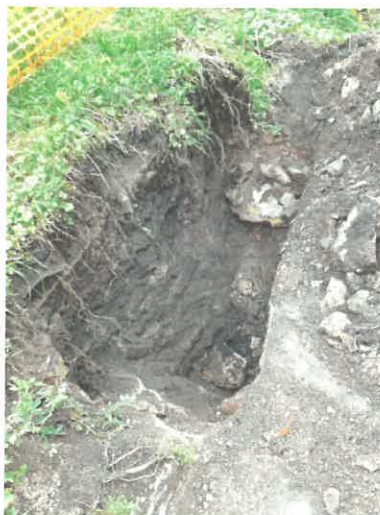
SJ-2

0,0 – 0,5 m: humus

0,5 – 1,2 m: temno siv nasip ugaskov premoga z glinenim vezivom in posameznimi večjimi kosi dolomitnega grušča, rahel (rh)

1,2 – 1,5 m: sivo rjav grušč in ugaskov z glinenim vezivom, rahel do srednje gost (rh-sg)

*Fotografija sondažnega jaska SJ-2*

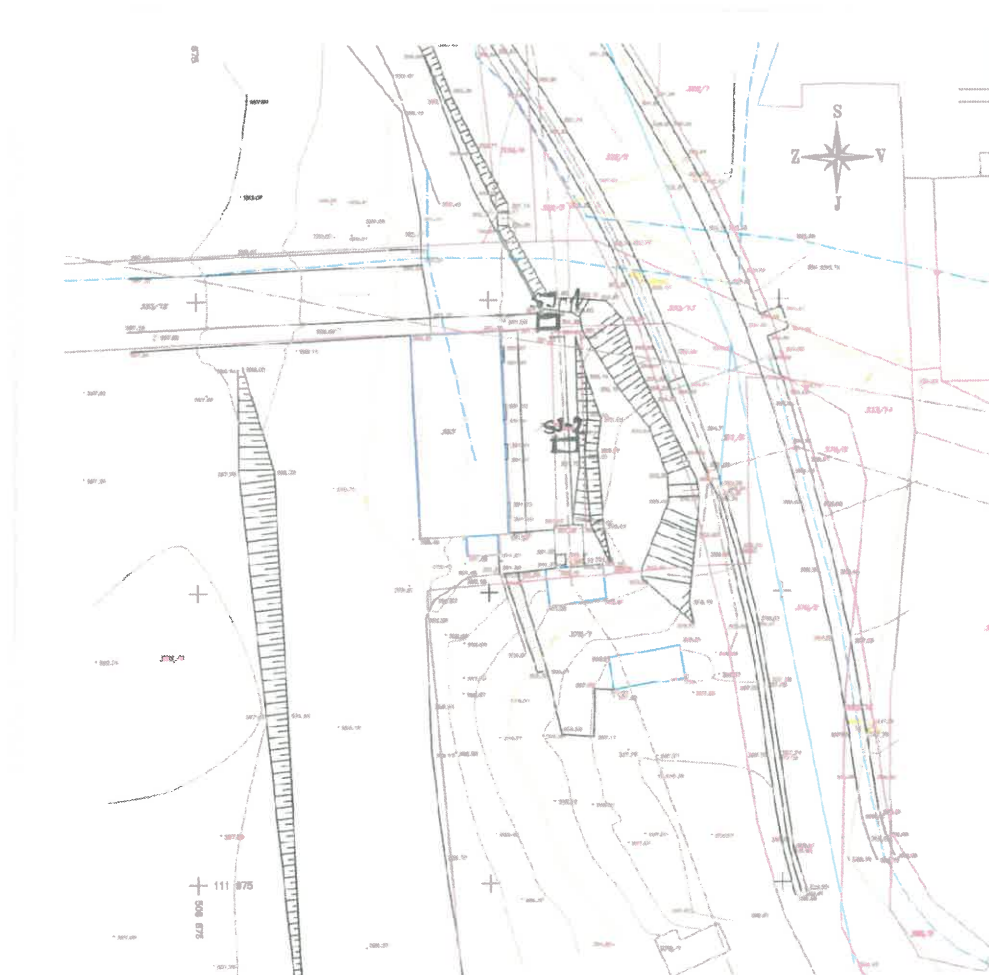
## G.1 Situacija sondažnih jaškov

V bližini objekta sta bila za ugotovitev sestave tal izvedena dva sondažna jaška globine 1,0 in 1,5 m. Lokacija sondažnih jaškov je označena v situaciji v prilogi G.1, sestava tal v jaških pa je naslednja:
