## GEOLOŠKO POROČILO

**Poročilo o inženirskogeološkem pregledu območja pobočne nestabilnosti na lokalni cesti Šmartno - Kozana – Vipolže na območju Šmartno 70 v občini Brda**

83838\_1, Ljubljana, avgust 2026

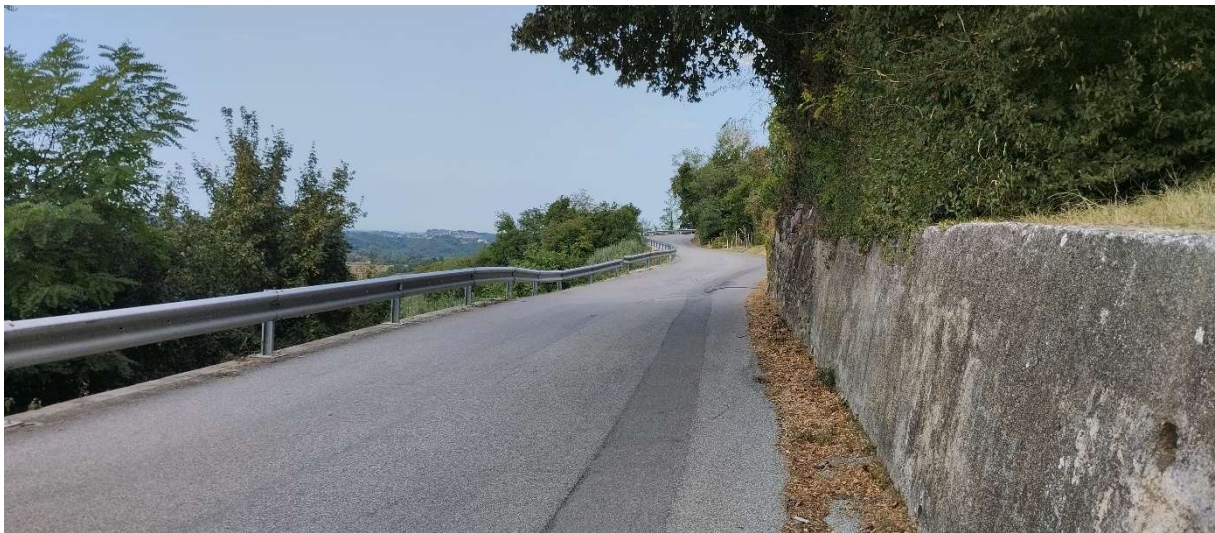
Nastanek nestabilnosti na območju je najverjetneje posledica kombiniranega vpliva izjemnih padavin, povečane zasičenosti preperinskega pokrova in porasta zalednih vodnih pritiskov, kar je povzročilo zmanjšanje strižne trdnosti zemljin, kar se na terenu kaže v obliki več prečnih razpok ter lokalnega posedanja vozišča, razpoke v obstoječem betonskem zidu in mestoma rahla izbočenost podporne konstrukcije, ki lahko predstavlja posledico premikov zalednega terena. Mestoma smo pod cesto in opornim zidom opazili manjše podore, zrna velikosti mulja in drobnnozrnatega peska se spirajo skozi reže v kamnitem zidu in so vidna pri zidu. Predvidevamo, da je bila cesta v preteklosti sanirana v več fazah, saj smo opazili različne uporabljene materiale pri podpornih

**Slika 2: Območje lokalne ceste z vidnim posedanjem ceste**

Po poročanju domačinov so se po obilnih padavinah novembra 2025 posedanje asfalta in razpoke v podporni konstrukciji drastično pospešili. Glede na opaženo posedanje vozišča, prečne razpoke in deformacije podporne konstrukcije je zmanjšana prometna varnost na obravnavanem odseku. Posebej problematična je možnost nadaljnega posedanja oziroma lokalne porušitve podporne konstrukcije. Do izvedbe podrobnejših raziskav in preveritve stabilnosti je smiselno omejiti prometne obremenitve, predvsem promet težkih tovornih vozil.

Za zagotavljanje varnosti je nujno redno spremljanje območja pobočne nestabilnosti, s poudarkom na opazovanju napredovanja posedanja cestišča, stabilnosti podpornih konstrukcij in nastajanja novih razpok. Vse spremembe je priporočljivo skrbno dokumentirati s fotografiranjem in periodičnimi terenskimi pregledi, zlasti po intenzivnejših padavinskih dogodkih. Do izvedbe podrobnih geotehničnih raziskav in določitve trajne sanacije se priporoča tudi uvedbačasne omejitve prometa, predvsem za težja tovorna vozila.

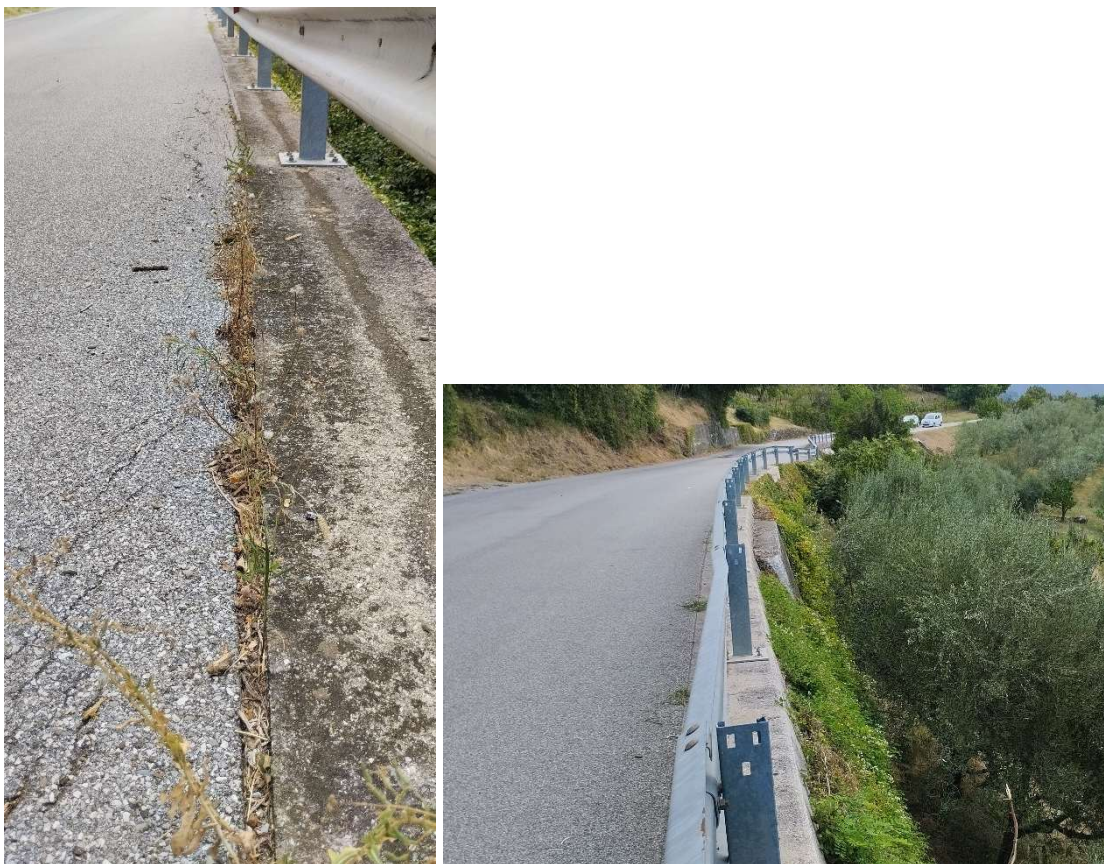
konstrukcijah (nad obstoječi zid dodatni sanacijski ukrep v obliki betonskega zidu). Pri betonskem zidu, kjer je opaziti največji odmik, ocenjujemo, da bi lahko bila deformacija posledica neustreznega temeljenja, pomanjkljive izvedbe ali postopnega izpiranja zalednega materiala, kar bo potrebno preveriti z dodatnimi raziskavami. Opaženo stanje lahko kaže na lokalno izpiranje materiala oziroma na morebitno neustrezno izvedbo temeljenja, kar je treba preveriti z dodatnimi raziskavami. Na odseku, kjer je bila cesta sanirana s kamnito zložbo, vidnih poškodb vozišča oziroma podporne konstrukcije nismo ugotovili.

**Slika 3: Različni podporni ukrepi na obravnavanem odseku lokalne ceste na desni in odstopanje podporne konstrukcije od ceste, asfalta.**

Obstoječe podporne konstrukcije je treba pred izvedbo sanacije pregledati in oceniti njihovo stanje ter možnost vključitve v končno sanacijsko rešitev. Če se ugotovi, da posameznih obstoječih konstrukcij zaradi poškodb, neustreznega temeljenja ali drugih razlogov ni mogoče varno vključiti v sanacijo, jih je treba ustrezno nadomestiti oziroma rekonstruirati.

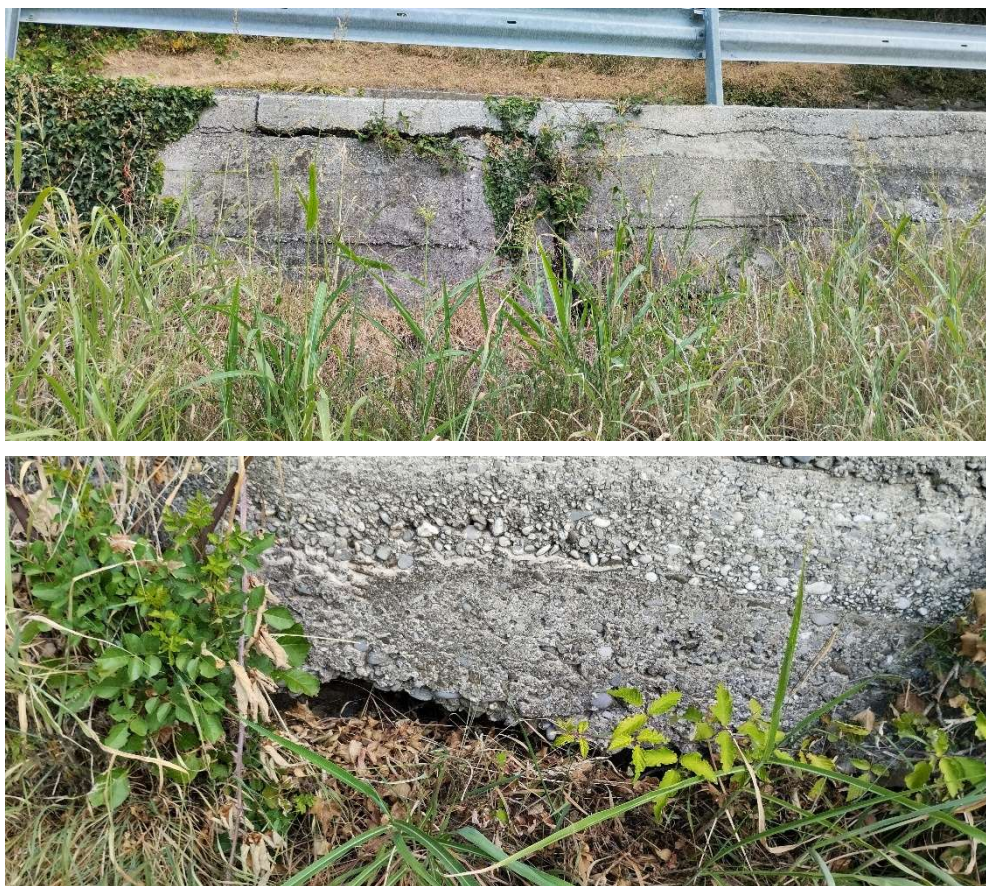
**Slika 4: Zgornji in spodnji del obstoječega betonskega zidu.**

Ob intenzivnih padavinah se lahko pričakuje napredovanje premikov in posledično povečanje poškodb na cestišču oziroma podpornih konstrukcijah. Na podlagi vizualnega pregleda ocenjujemo, da je stanje na območju betonskega opornega zidu neugodno. V primeru nadaljnega napredovanja deformacij, povečanja zalednih pritiskov ali ponovitve intenzivnih padavinskih dogodkov obstaja možnost nadaljnjih poškodb oziroma delne porušitve podporne konstrukcije, kar bi lahko povzročilo zmanjšanje prometne varnosti in prevoznosti lokalne ceste.

Na območju lokalne ceste LC - 020041 Šmartno - Kozana - Vipolže so bile ugotovljene deformacije vozišča v obliki lokalnega posedanja, več prečnih razpok ter poškodbe obstoječe podpore konstrukcije. Opažena je tudi lokalna izbočenost betonskega opornega zidu, ki kaže na vpliv zalednih zemeljskih pritiskov in možne premike pobočnega materiala.

Glede na obstoječe stanje in opažene deformacije podporne konstrukcije je treba v okviru nadaljnjega projektiranja preveriti več možnih variant sanacije. Pri tem je smiselno preveriti tudi možnost izvedbe podporne konstrukcije iz kamnite zložbe, saj je takšna konstrukcija na sosednjem odseku že izvedena in je na podlagi terenskega ogleda videti stabilna. Ustreznost takšne rešitve je treba pred izvedbo preveriti s stabilnostnim izračunom, pri čemer je treba upoštevati geometrijo pobočja, ugotovljene geotehnične parametre, prometne obremenitve ter vpliv podzemne in površinske vode.

Izbrani podporni ukrep mora biti ustrezno temeljen oziroma sidran v stabilno podlago in projektiran tako, da zagotavlja zadostno globalno in lokalno stabilnost.

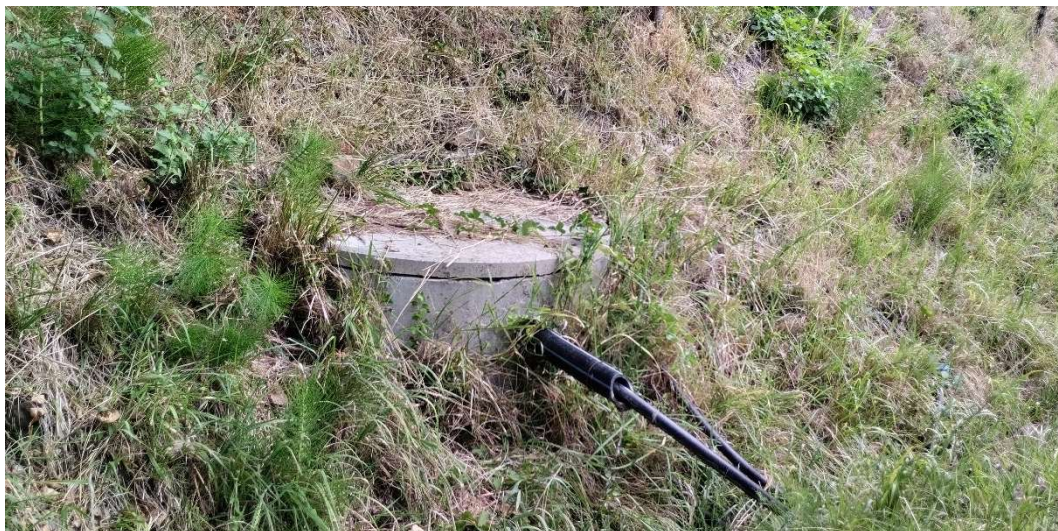
Na spodnji strani podpornega zidu je bil opažen betonski jašek, iz katerega izhaja PE-cev. Cev je bila med ogledom pretočna, kljub sušnemu obdobju, kar lahko kaže na dotok zaledne oziroma podzemne vode. Funkcije jaška, poteka cevovoda in izvora vode z vizualnim pregledom ni bilo mogoče zanesljivo določiti. Priporočamo preveritev celotnega sistema odvodnje in ugotovitev njegovega dejanskega namena ter funkcionalnosti. Površinske vode nismo opazili, betonske kanalete na območju saniranega predela so bile suhe.

**Slika 5: Betonski jašek na dnu zidu**

Posebno pozornost je treba nameniti ureditvi odvodnjavanja, saj lahko povečana prisotnost vode pomembno vpliva na stabilnost pobočja in podpornih konstrukcij. V okviru sanacije je treba preveriti in po potrebi urediti sistem za odvajanje površinskih in zalednih voda, vključno z obstoječimi jarki, jaški, prepusti, kanalizacijskimi oziroma drenažnimi cevmi ter morebitnimi drenažami. Zagotoviti je treba kontroliran odtok vode in preprečiti njeno zastajanje oziroma nenadzorovano pronicanje v območje podporne konstrukcije.

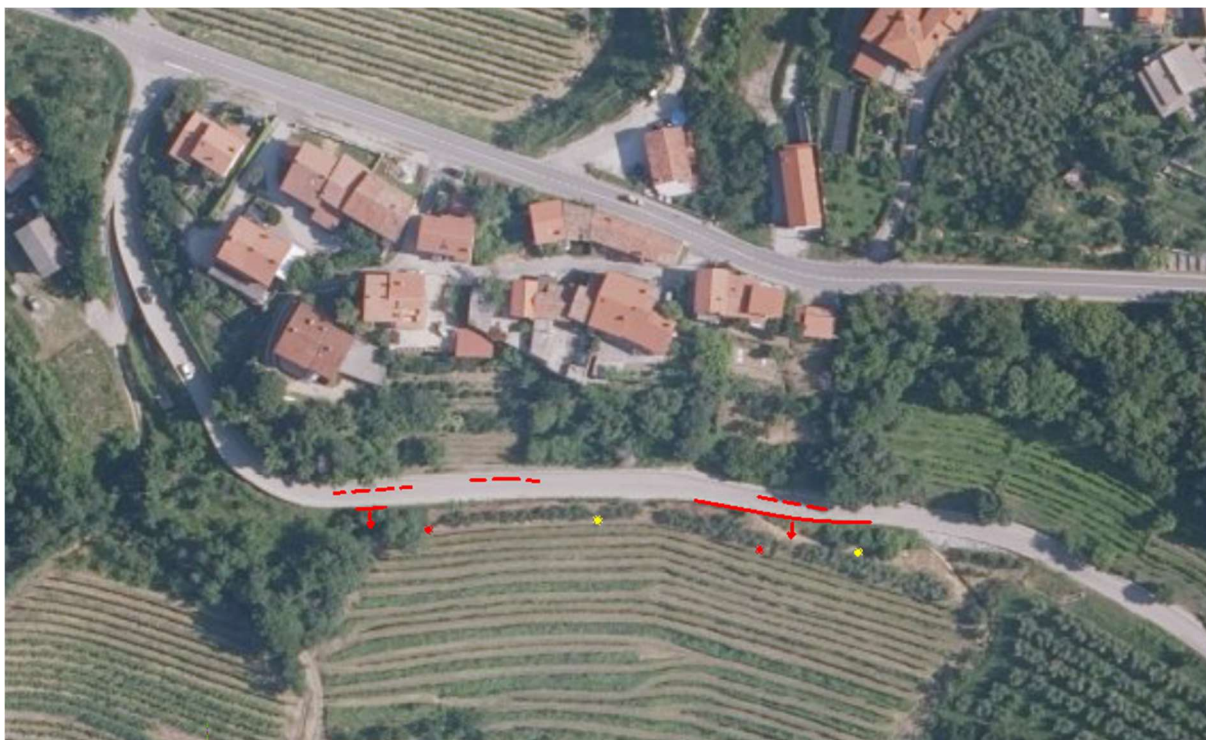
**Slika 6: Območje lokalne ceste s predvidenimi raziskavami**

Za določitev ustreznih sanacijskih ukrepov predlagamo izvedbo dodatnih geoloških, inženirskogeoloških in geotehničnih raziskav. Smiselna je izvedba dveh geomehanskih vrtin, označeno z rdečim krogom na območju ob spodnji brežini ceste pod obstoječo podporno konstrukcijo in dve sondiranji s težkim dinamičnim penetrometrom (DPSH), označeno z rumenim krogom (Slika 6).

Vrtina naj bo globine 15 m oziroma naj sega najmanj 3 m v stabilno kamninsko podlago. V vrtini naj se izvedejo in situ geotehnične preiskave (SPT, presiometer), na odvzetih jedrnih vzorcih pa laboratorijske geomehanske preiskave. Posebno pozornost je treba nameniti določitvi vlažnosti zemljin ter evidentiranju pojava in nivoja podzemne vode. Namen raziskav je pridobiti vse potrebne vhodne podatke za izdelavo stabilnostne analize brežine oziroma opredeliti morebitne dodatne raziskave, če se med analizo izkažejo za potrebne. Na podlagi
