### Poročilo 10 Geološko Poročilo

LC 020091 Drnovk – Višnjevik (Plaz Snežeče 12), ID  
1467026

Sanacija plazu

104-26-10

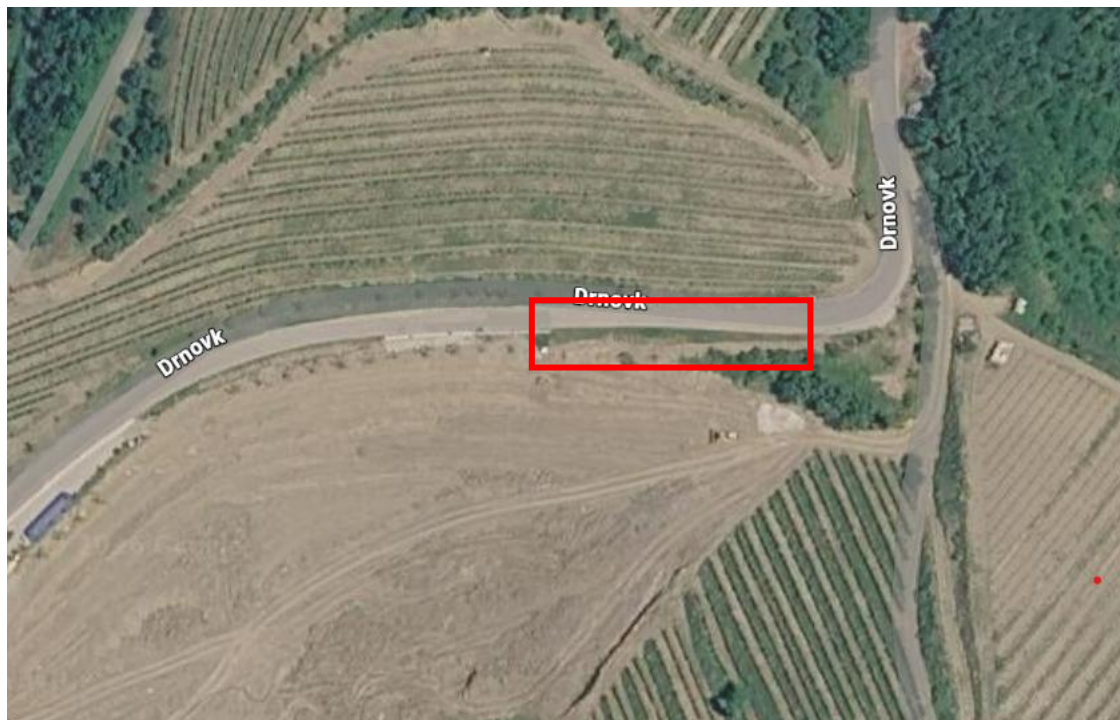
Predmet poročila je plaz na lokalni cesti LC 020091 Drnovk – Višnjevnik. Lokacija plazu je določena s koordinatami  $x = 386102$ ,  $y = 97779$  (D96/TM, EPSG:3794). Plaz ob cesti je dolg cca 25 m, odlomni rob sega do polovice prometnice, cestna bankina je porušena. Razpoke na prometnici so vidne na širšem območju od osnovnega plazu. V poročilu so predstavljeni splošni in geološki podatki o območju, rezultati terenskih raziskav ter predlog sanacijskega ukrepa.

Slika 1: Območje plazu SNEŽEČE 12

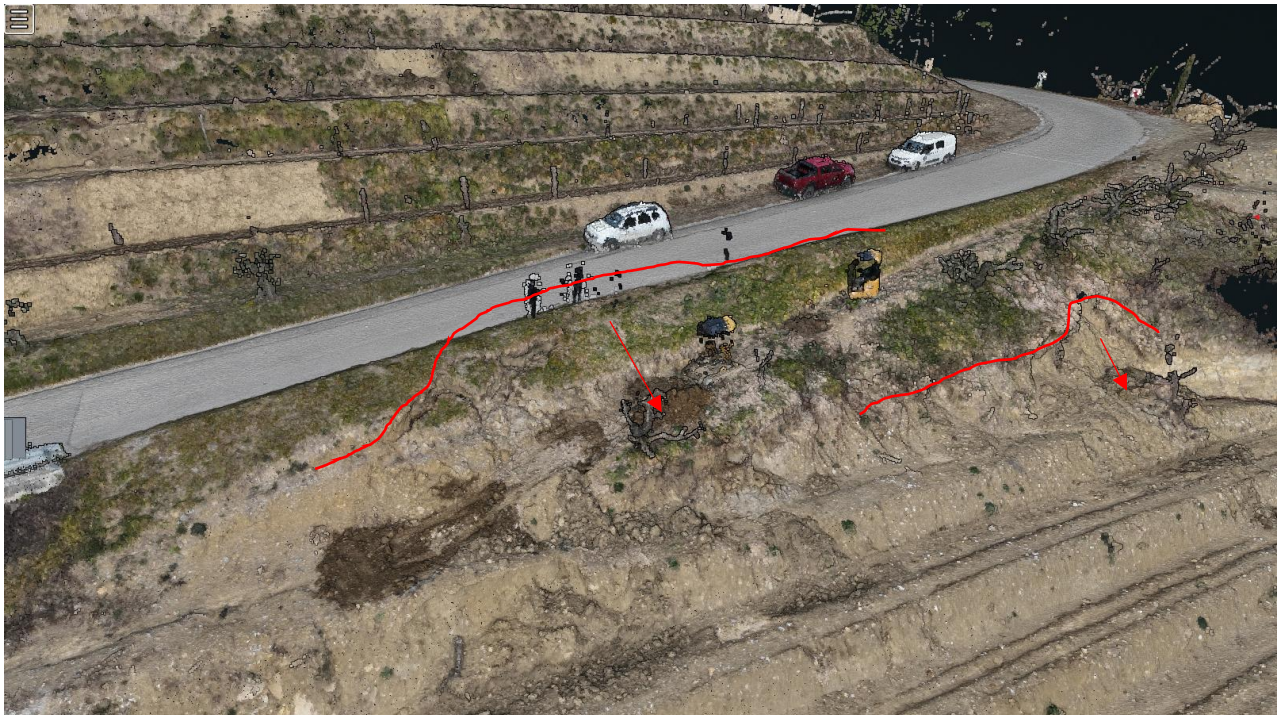
Plaz je preperinski plaz z drsenjem v deluvialni pokrovni plasti nad preperelo flišno podlago. Odlomni rob v dolžini cca 25 m sega do polovice prometnice, cestna bankina je porušena. Razpoke na prometnici so širše od osnovnega plazu; globina podlage v razkopih pod cesto kaže na morebitne pomike, zato je treba zavarovati oziroma sanirati širše območje. Pojavljajo se tudi sekundarni odlomni plazovi. Brežine vinograda so marsikje višine nad 1,5 m oziroma v naklonu  $> 2:3$ . Zaradi sklona prometnice (vzdolžni in prečni) domnevamo, da meteorna voda zateka v območje plazu.

Slika 2: Območje plazu – odlomni robovi

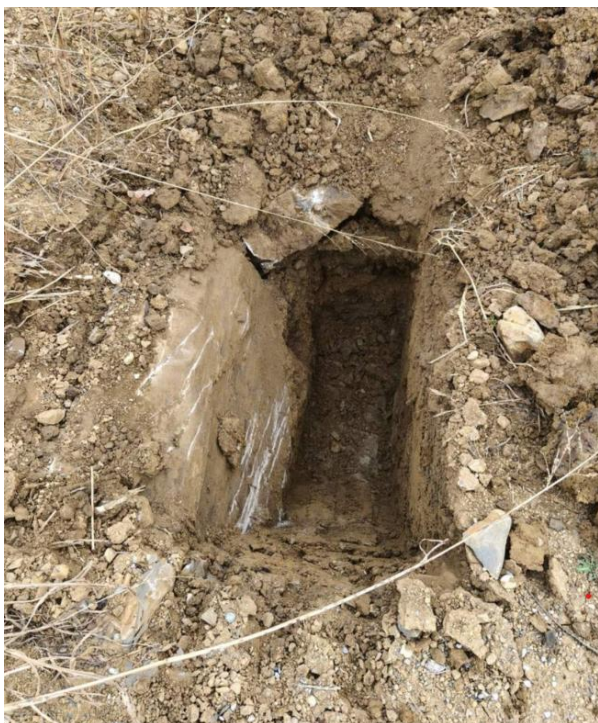
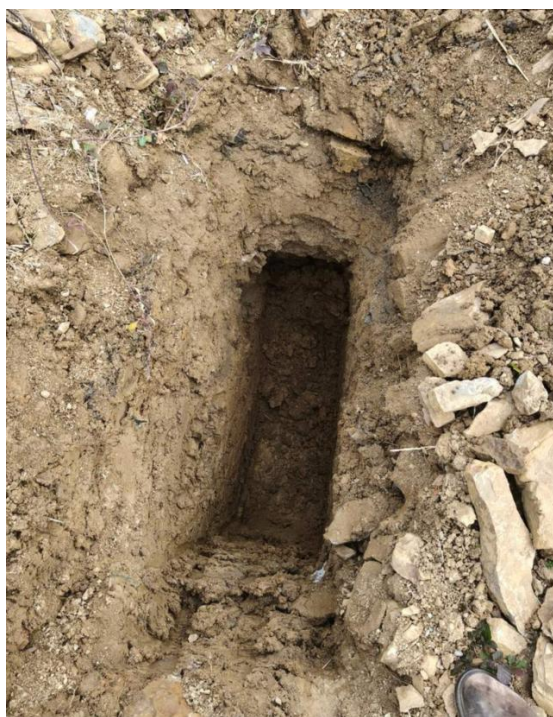
V sondažnih razkopih je bila preperela podlaga ugotovljena na globini 1,0 m (R1), 1,7 m (R2), oziroma 2,8 m (R4) v razkopu R3 (izveden do 2,6 m) pa podlaga ni bila dosežena. Ugotovitve potrjujejo, da podlaga vzdolž trase tone. Podlaga se prav tako pojavlja pod območjem plazenja na razgaljeni bližini v neposredni bližini manjšega usada.

Podzemna voda se v razkopih ni pojavila; material v razkopu R2 je bil razmočen, v razkopu R3 vlažen, razkop R4 je bil suh.

Slika 3: Sondažni razkopi R1 (levo) in R2 (desno)

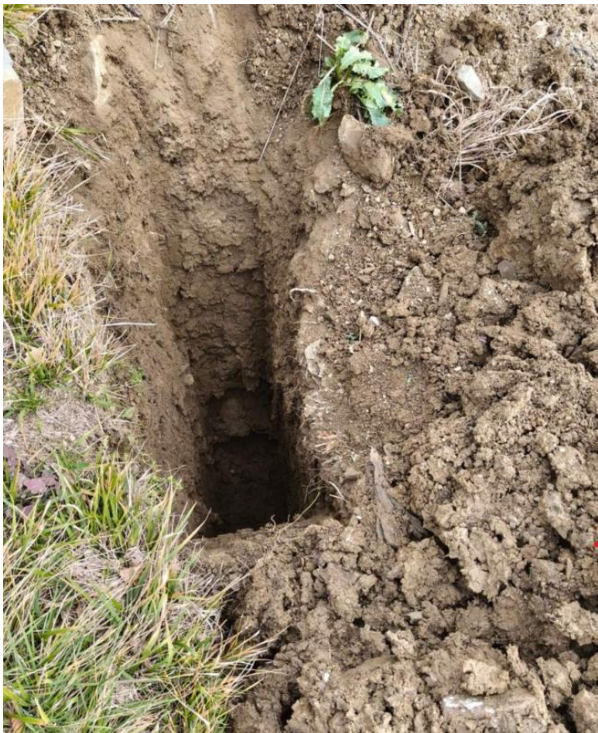
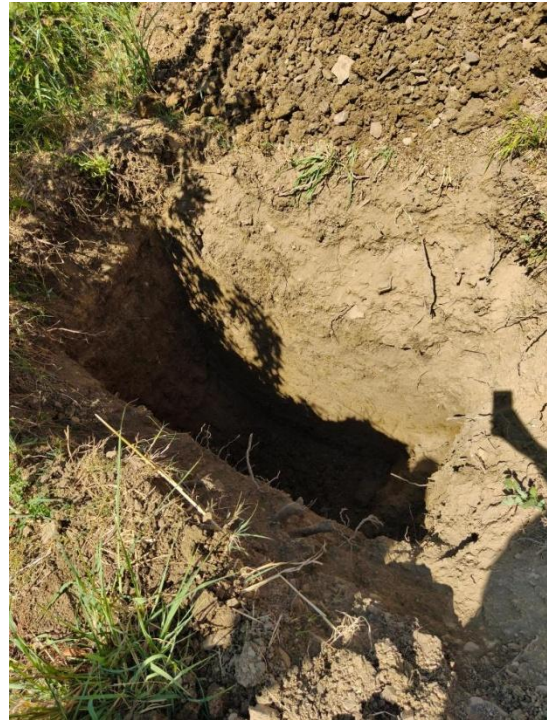
Slika 4: Sondažni razkopi R3 (levo) in R4 (desno)

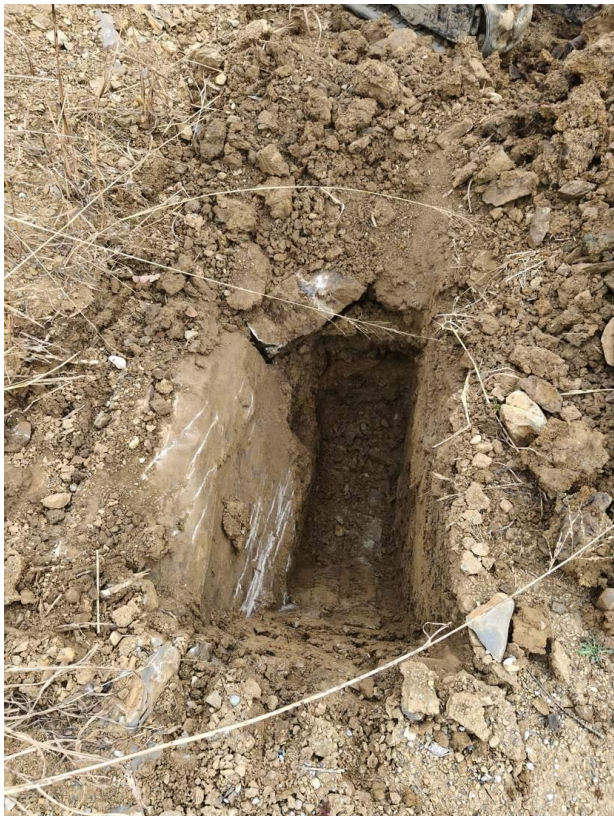
Foto1

Preperela podlaga 1,0 m pod koto terena, razkop izveden na dnu brežine

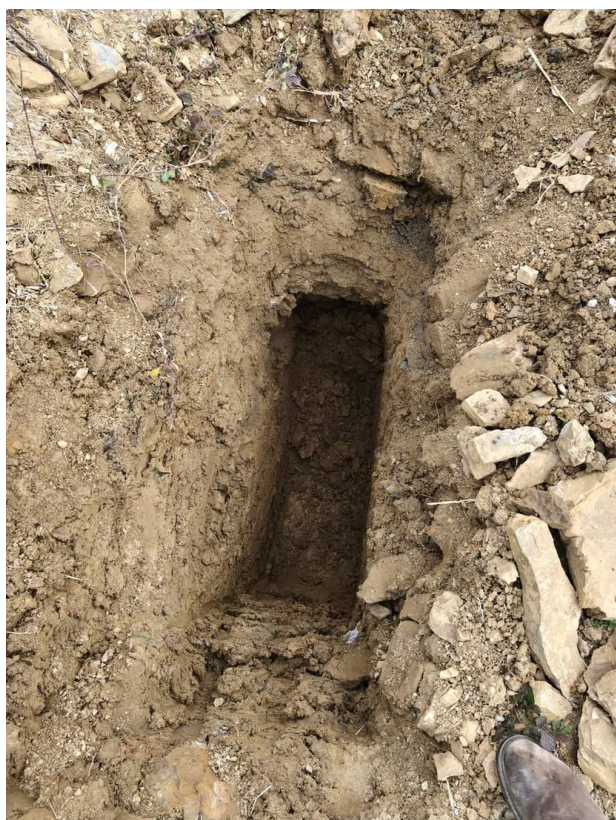
Foto1

Preperela podlaga na 1,7 m, razmočeno. Do podlage deluvij clGr -siGr

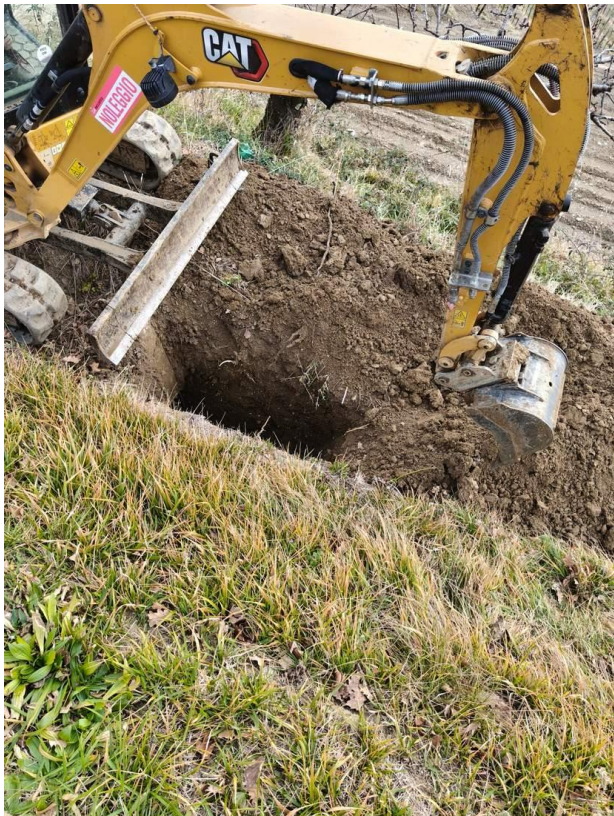
Foto1

Izvedeno 2,8 m podlaga podlaga preperela - 2,8 n, razkop suh. Razpoke vidne tudi na cestišču v zaledju. Nižje sekundarni odlomni rob usada zaradi vkopa brežine terase

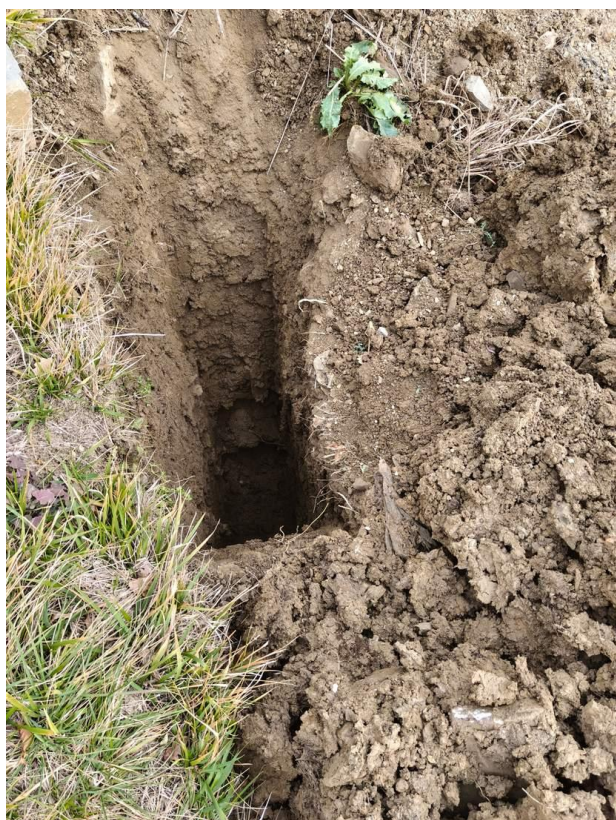
Foto1

Razkop izveden do 2,6 m ni podlage. Do 2,6 m vlažno clGr. Potrjena ugotovitev, da podlaga tone

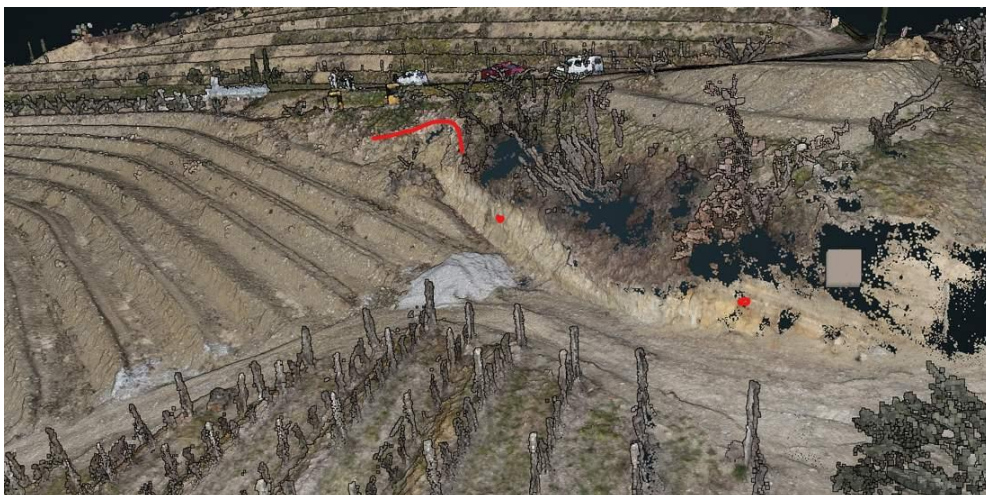
Izdanek v bližini odlomnega robu sekundarnega plazu.

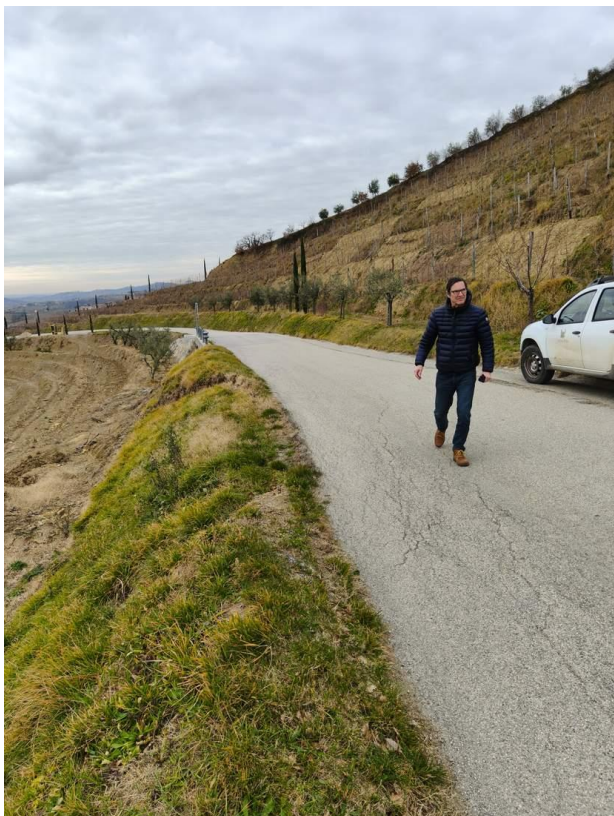
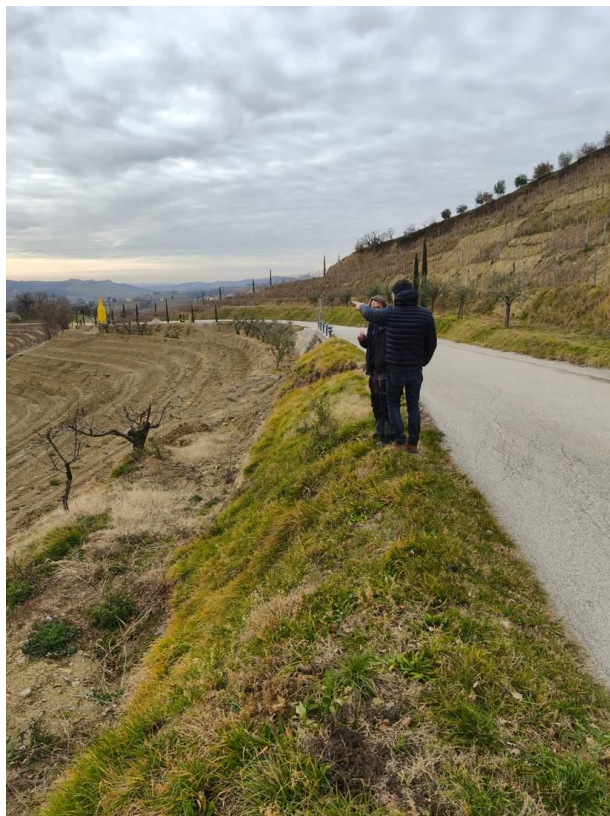
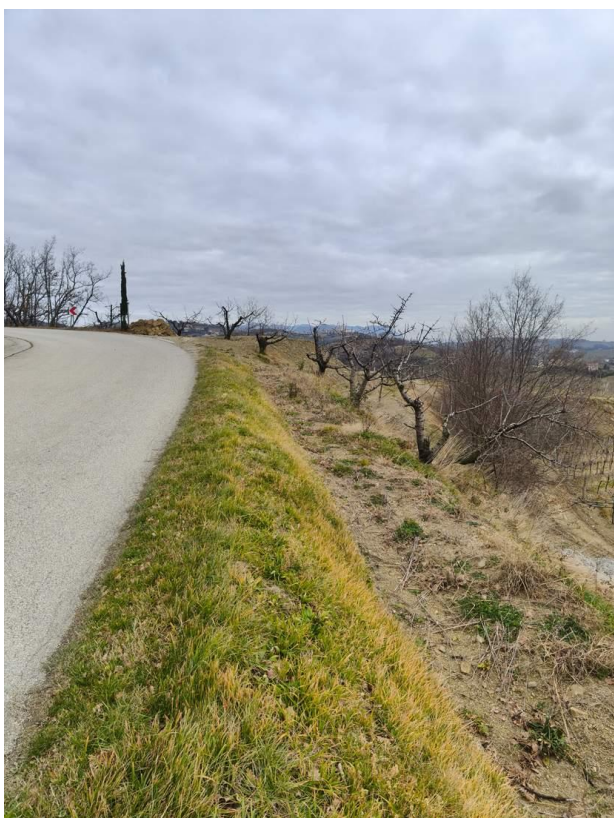
Plaz, na cesti nad vinogradom. Jano viden odlomni rob, ki sega do polovice prometnice /vidne razpoke). Cestna bankina že porušena. Nižje po trasi izvedena kamnita zložba. Sklon ceste proti nasipni brežini - voda steka v območje plazu. Pod proemtnico brežine vibograda. Območja plazenja vidna tudi nižje po pobočju, zaradi strmih teras in negativnega učinka podzemne vode vsled ujmi. Sanacija podporni ukrep in ureditev odvodnjavanja tako površinskih kot podzemnih voda vzdolž daljšega odseka trase (cca. 170 m)

Kot sanacijski ukrep se predlaga izvedba podpornega ukrepa ob spodnjem robu ceste (oziroma z odmikom navzdol – v območju teras) ter ureditev odvodnjavanja — tako površinskih voda (prečni in vzdolžni sklon ceste, zajem in kontroliran odvod) kot podzemnih voda (zaledne drenaže) — vzdolž daljšega odseka trase (cca 170 m). Sanacijski odsek je bistveno daljši od osnovnega plaz u in se natančneje določi v sklopu načrta sanacije, po potrebi z izvedbo dodatnih preiskav. Podrobna zasnova ukrepa se določi v izvedbeni projektni dokumentaciji na podlagi stabilnostne analize.

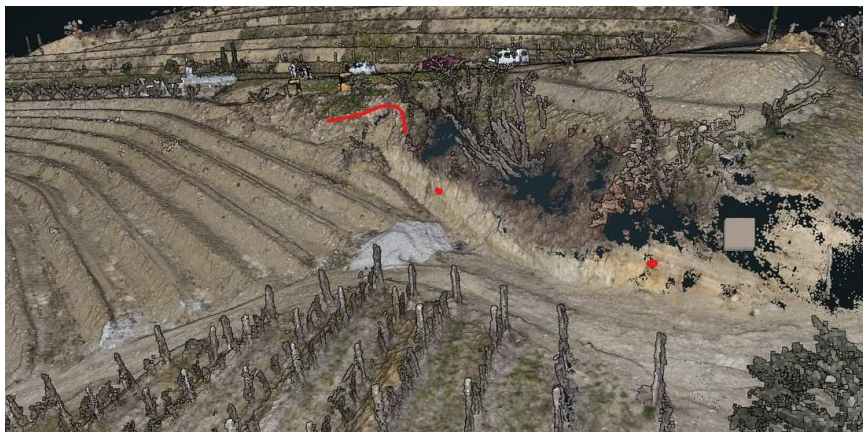
Foto1

Manjši plaz na drugi brežini od prometnice. Nakazuje na labilno območje, širše od razpok na prometnici. V bližini vidni izdanki flišne podlage.

Dodajmo, da je zaradi neprimernega posega v spodnjo teraso prisoten tudi sekundarni odlomni rob na brežini pod vrhno teraso, ki ga je potrebno sanirati zaradi morebitnega napredovanja proti zaledju – cestišču.

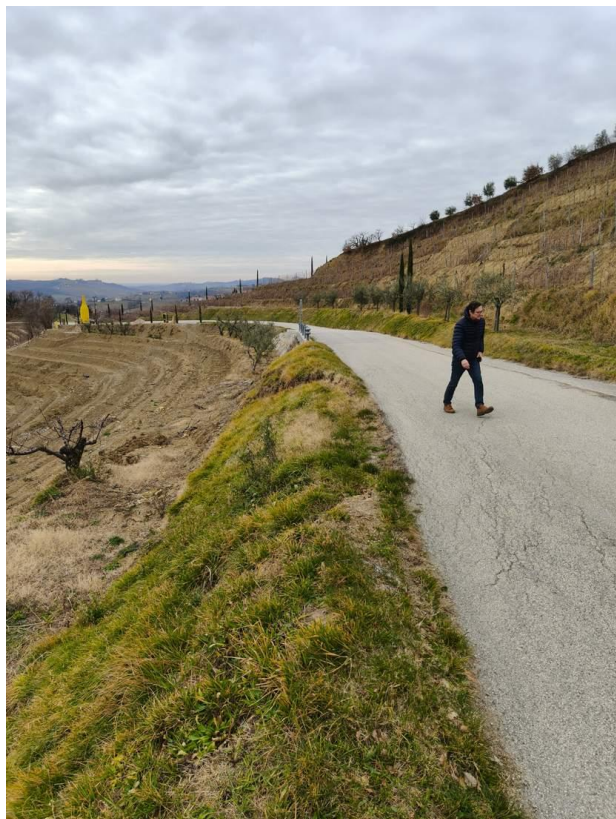
Foto1

Rzapoke na prometnici širše kot je osnovni plaz, globina podalge v razkopu pod cesto kaže na morebitne pomike. potrebno zavarovati/sanirati širše območje.
